# Ouvrages d'art

Bulletin du Centre  
des Techniques d'Ouvrages d'Art

### **Travaux de mise en sécurité du pont Charles de Gaulle à Besançon**

# Travaux de mise en sécurité du pont Charles de Gaulle à Besançon

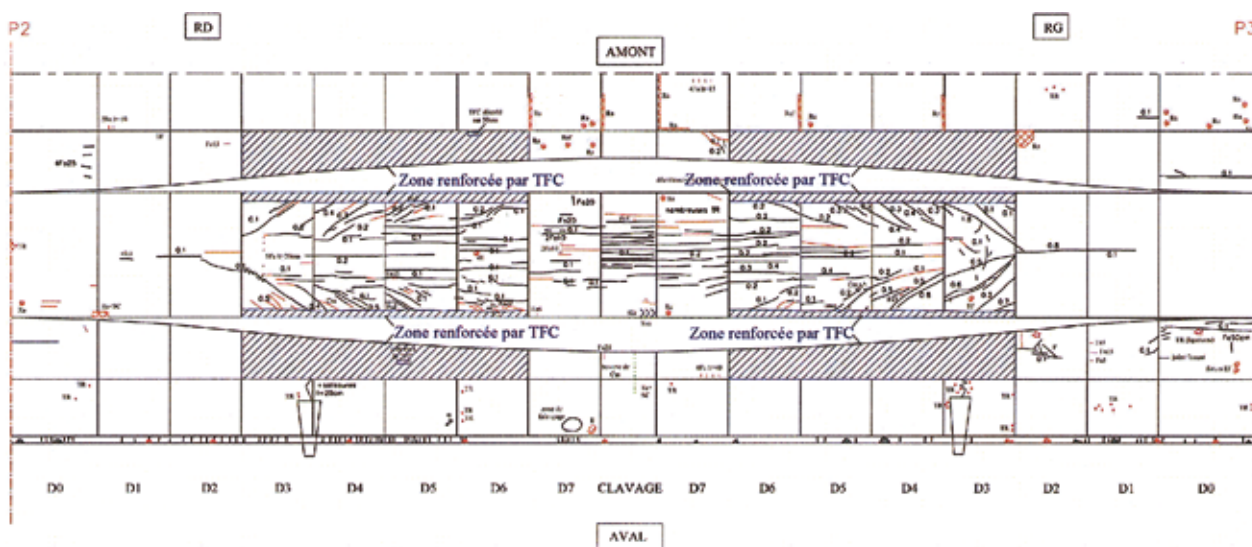
- une fissuration longitudinale du hourdis inférieur (e max = 1 mm) ;

- une fissuration transversale du hourdis inférieur derrière les ancrages des câbles éclissés les plus longs au droit du joint entre les voussoirs D2 et D3 (environ au  $\frac{1}{4}$  de la travée centrale) (ouverture millimétrique) ;
- une fissuration biaise du hourdis inférieur (en « arêtes de poisson ») des voussoirs D3 à D6 du caisson aval (côté rive gauche) et des voussoirs D3 et D4 du caisson amont (côtés rives gauche et droite), qui se prolonge dans les goussets inférieurs et sur les âmes (fissuration essentiellement visible à l'intérieur des caissons).

Figure 3 : pont Charles de Gaulle à Besançon sur le Doubs (25) – Relevé des désordres sur face extérieure – Caisson aval - Travée centrale

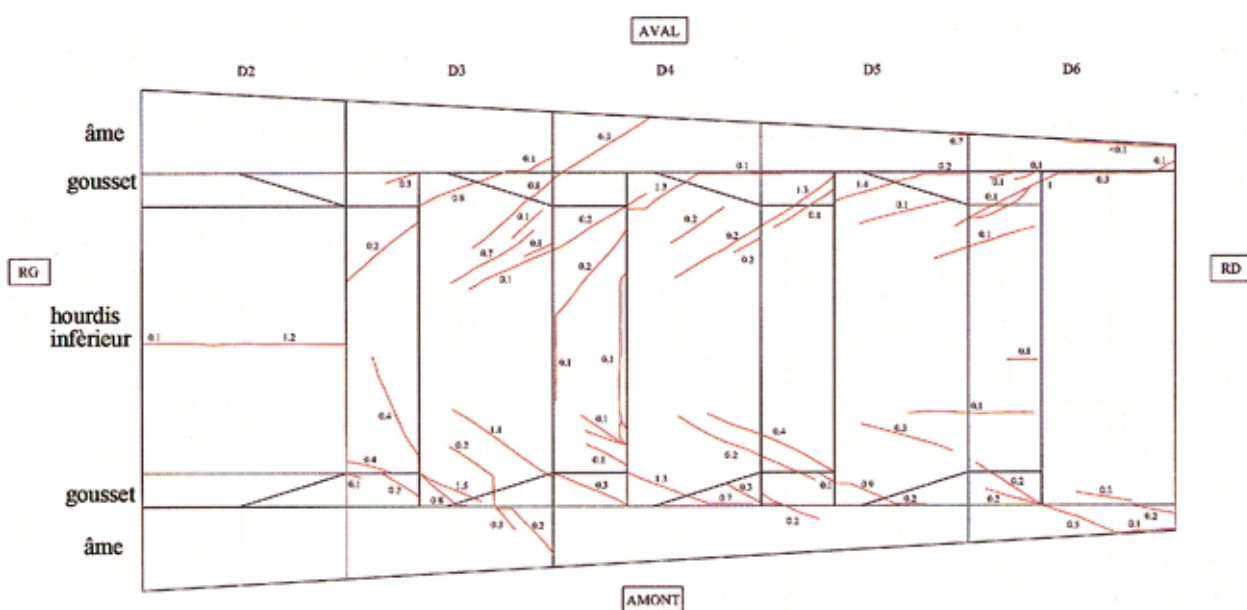
Figure 4 : pont Charles de Gaulle à Besançon sur le Doubs (25) – Zoom sur caisson aval – Travée centrale - Côté

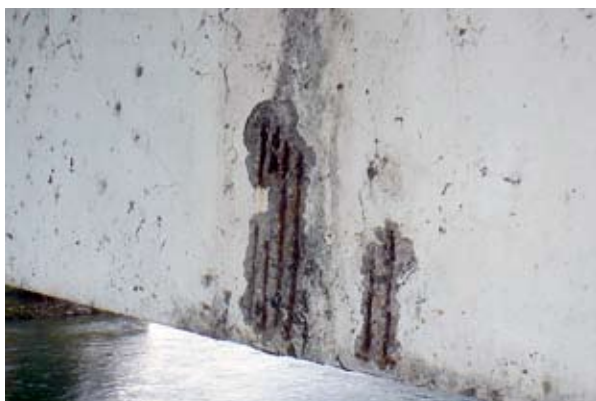
Photo 1 : état initial : béton peint au niveau des faces extérieures des âmes, quelques éclats sur fers apparents corrodés – Source : LRPC d'Autun

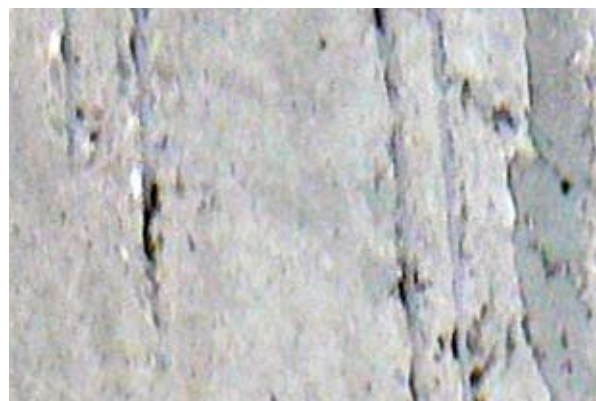
Photo 2 : défauts de surface du béton – Source : LRPC d'Autun

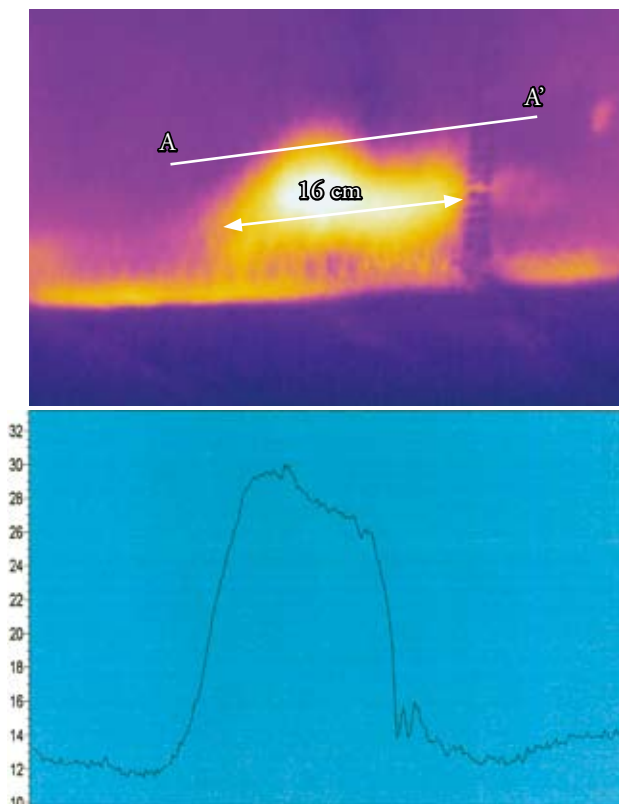
La présence d'un défaut de collage (lame d'air) sous un renfort composite augmente localement la résistance thermique et crée une hétérogénéité dans la diffusion du flux thermique : elle induit alors une élévation de la température de surface.

Photo 22 : défaut de collage du tissu en fibre de carbone et profil de température A A' après sollicitation thermique à la rampe chauffante  
Source : LRPC d'Autun

Les contrôles réalisés ont permis d'améliorer la procédure de mise en œuvre des renforts, en réalisant par exemple un second marouflage des lés de TFC dans la zone située au niveau de la périphérie des arrêtes inférieures des caissons pour éviter la tendance au décollement. En effet, le contrôle par TIR pouvant être réalisé avant réticulation de la résine, un traitement approprié des défauts constatés peut alors être mis en œuvre.

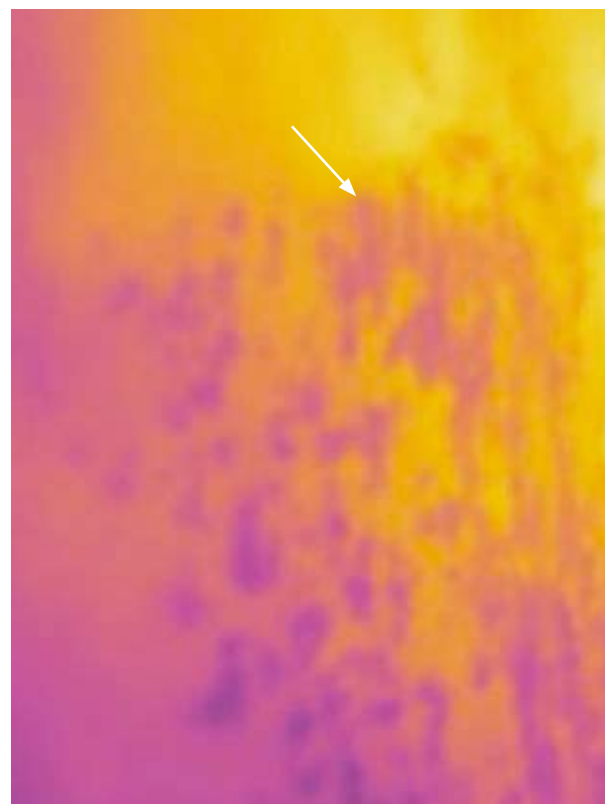
Photo 23 : défaut d'enrobage superficiel du tissu en fibre de carbone. Après sollicitation à la rampe chauffante, les fibres de TFC insuffisamment enrobées se refroidissent plus rapidement (couleur plus foncée sur l'image) – Source : LRPC d'Autun

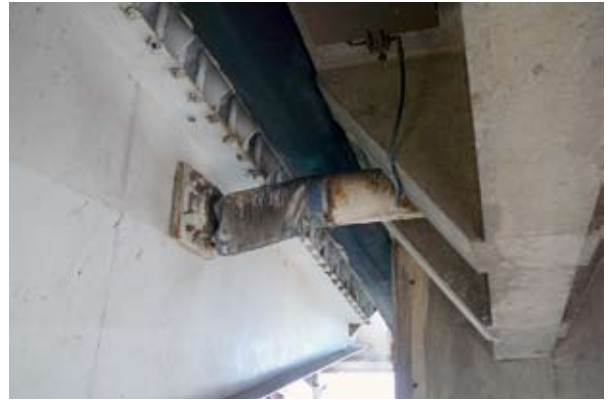
Vis-à-vis du séisme longitudinal, la détérioration des connecteurs dynamiques, et l'insuffisance du frottement mobilisable au niveau de la liaison béton/béton en cas de vibrations sismiques (décollement partiel prévisible sous l'effet de la composante verticale notamment), laissent libres les viaducs d'accès en béton. Ils peuvent donc se déplacer longitudinalement, et ce de manière importante. Lors de ces déplacements, les viaducs viendraient alors percuter l'extrémité de l'ouvrage métallique ainsi que les culées, ce qui engendrerait des effets de choc importants. Ces chocs sont susceptibles d'être couplés à un risque d'échappement d'appui sur culée. Même avec une remise en état des connecteurs dynamiques, le fonctionnement dans un seul sens, avec reprise des efforts longitudinaux sur culées par les appareils d'appui verticaux ne semble pas satisfaisante. En effet l'accélération de la masse totale des quatre viaducs béton et de l'ouvrage métallique correspond à des efforts extrêmement importants repris en totalité au droit des nervures du tablier par choc avec la culée. Ces zones ne sont pas confinées, et par ailleurs l'ensemble de la précontrainte filante de l'ouvrage y est ancrée. Les conséquences prévisibles de ces chocs seraient une dégradation de ces zones d'about, aggravée par la répétition des chocs et un risque de détérioration de l'ancrage de la précontrainte.

Photo 3 : connecteur dynamique détérioré – Source : Aurélie Vivier (Sétra)

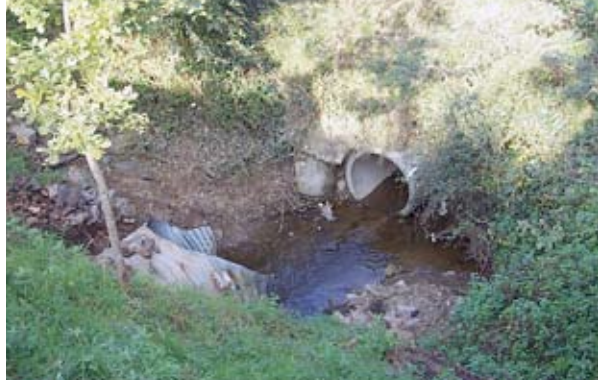
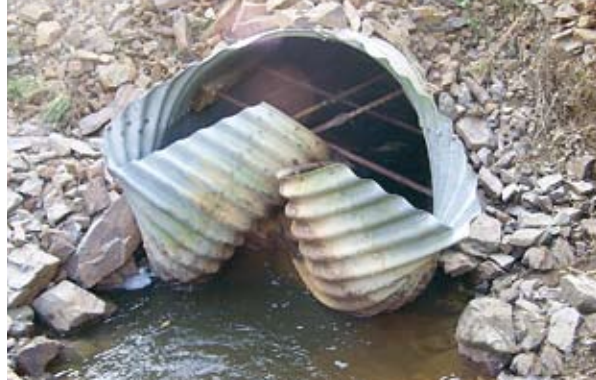
Photos 1 : soulèvement du radier de la buse à l'amont – Source : Jacques Billon (CETE de l'Ouest)

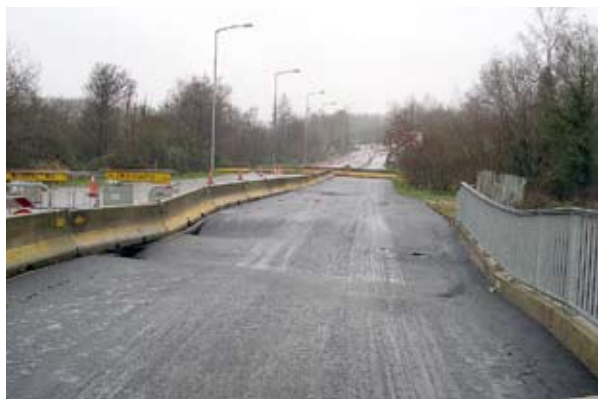
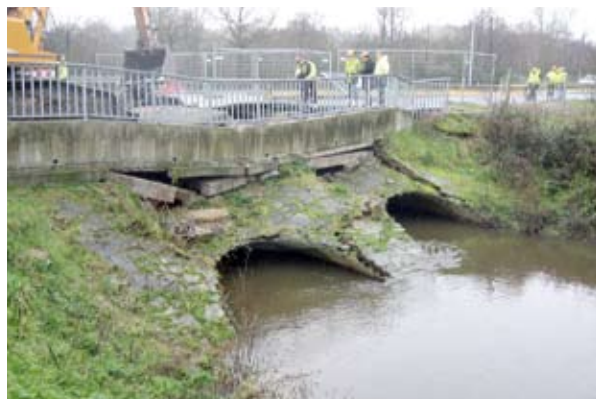
Photos 2 : effondrement suite à la construction d'une chaussée neuve côté amont pour remplacement de l'ouvrage en deux phases – Source : Jacques Billon (CETE de l'Ouest)

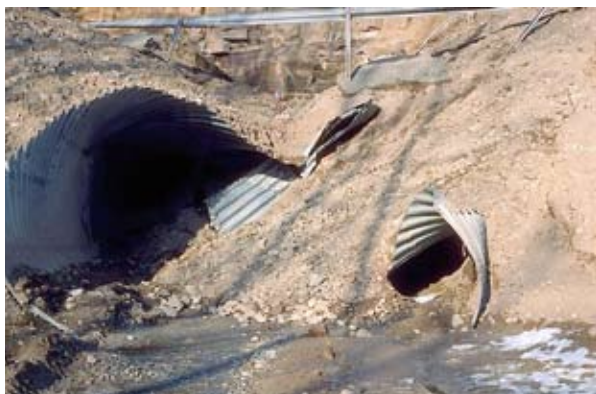
Photos 3 et 4 : effondrement par affouillement – Source : Sétra

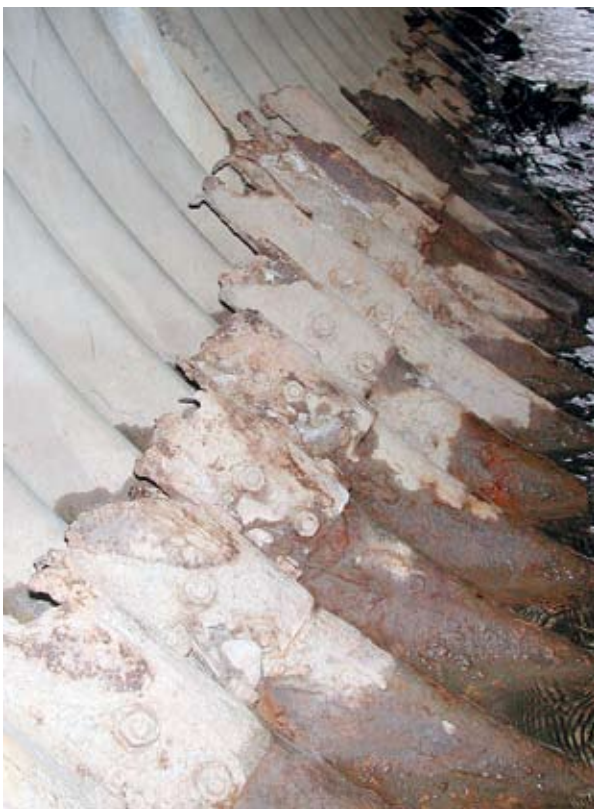
Photo 5 : forte dégradation par corrosion – Source : CETE du Sud-Ouest

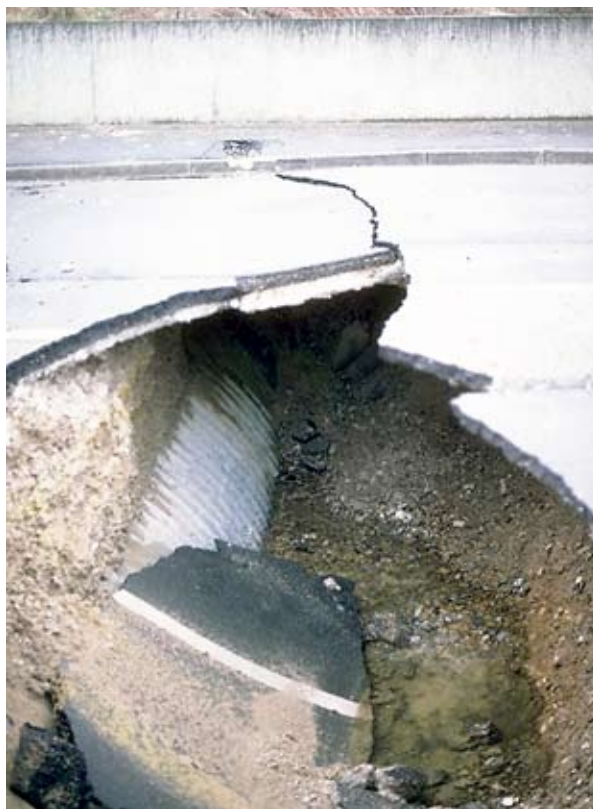
Photo 6 : rupture de la chaussée suite à érosion des remblais contigus  
Source : Sètra
