*Bulletin*  
*Ouvrages d'Art*

n°72

Expertise du contreventement supérieur du caisson mixte d'un pont RATP page 4

Pont Mathilde – Diagnostic et réparation d'un tablier métallique après incendie page. 40

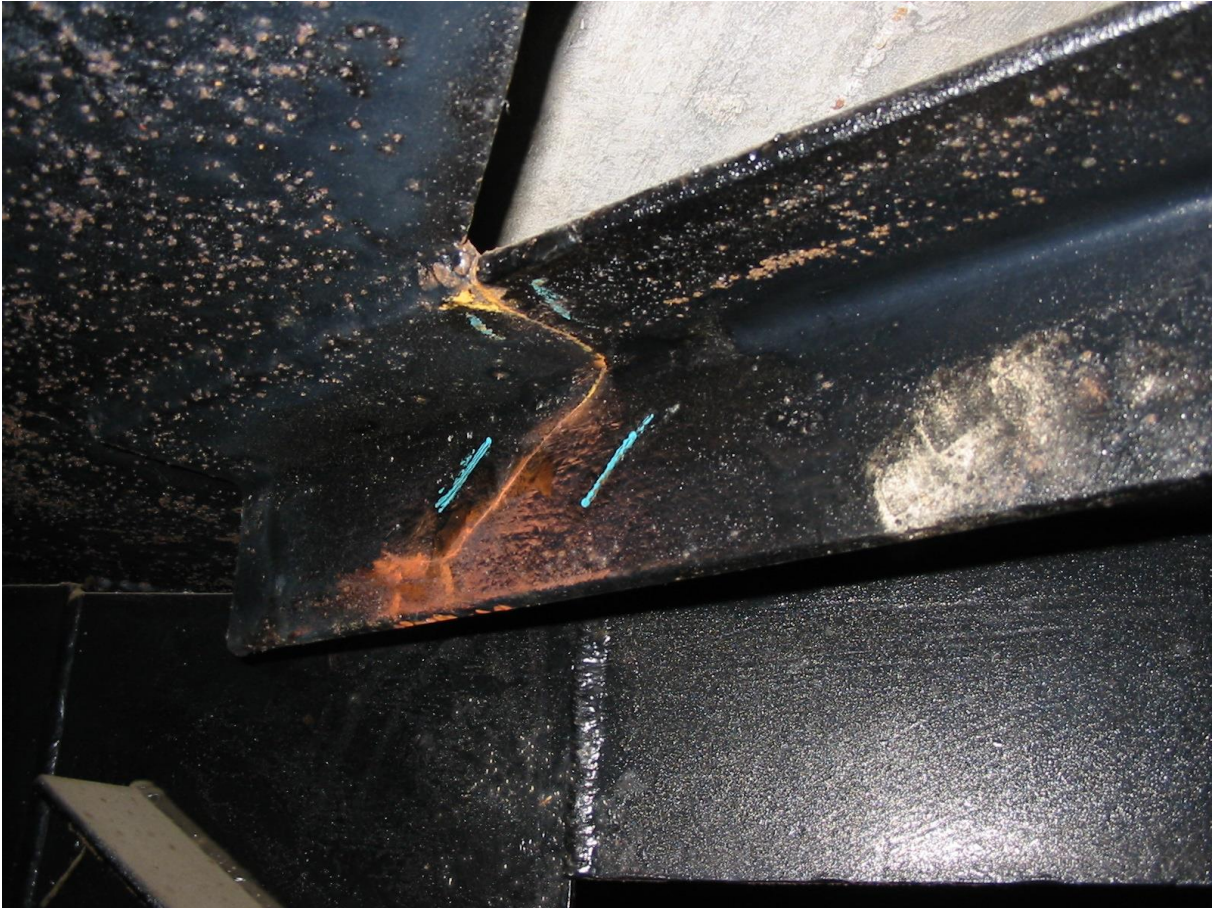
Le pont de Chatou, pont RATP sur la ligne A du RER, présentait de nombreuses fissures au niveau du contreventement métallique situé sous la dalle en béton armé. Les dernières inspections mettaient en évidence une évolution rapide du phénomène.

Illustration 2 : Exemple de fissure observée sur l'ouvrage

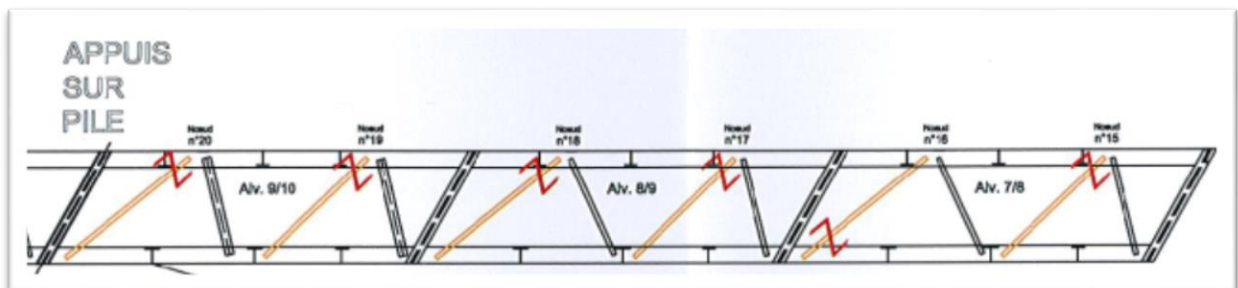
Illustration 3 : Extrait du relevé de fissure dans la travée centrale établi par le Laboratoire de Nancy

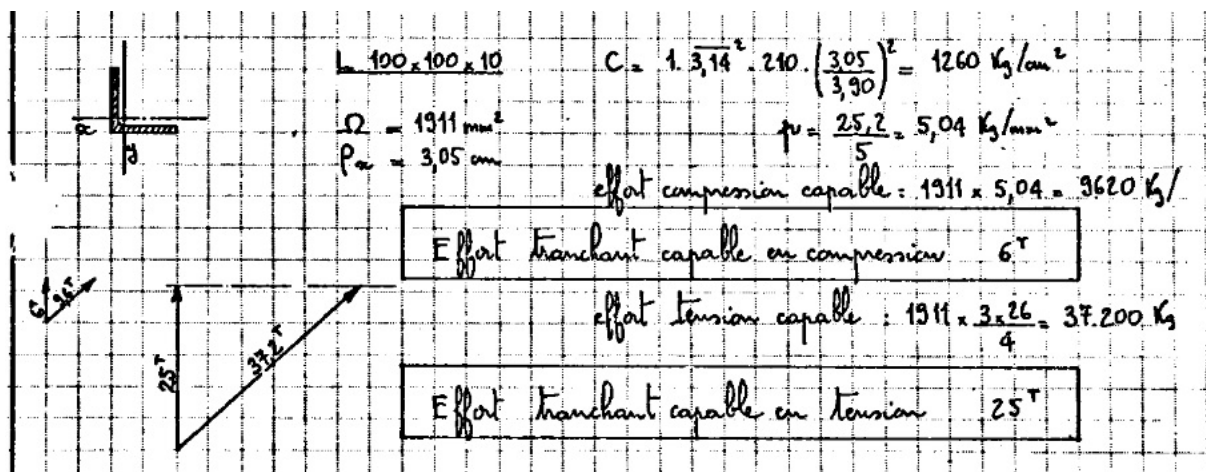
Illustration 5 : Extrait du dossier d'ouvrage – Calcul de la résistance au flambement des cornières de contreventement

L'extrait de l'illustration 5 montre déjà une erreur dans le calcul d'origine. La contrainte critique de flambement des cornières comprimées. Les axes d'inertie considérés ne sont pas les axes principaux d'inertie.

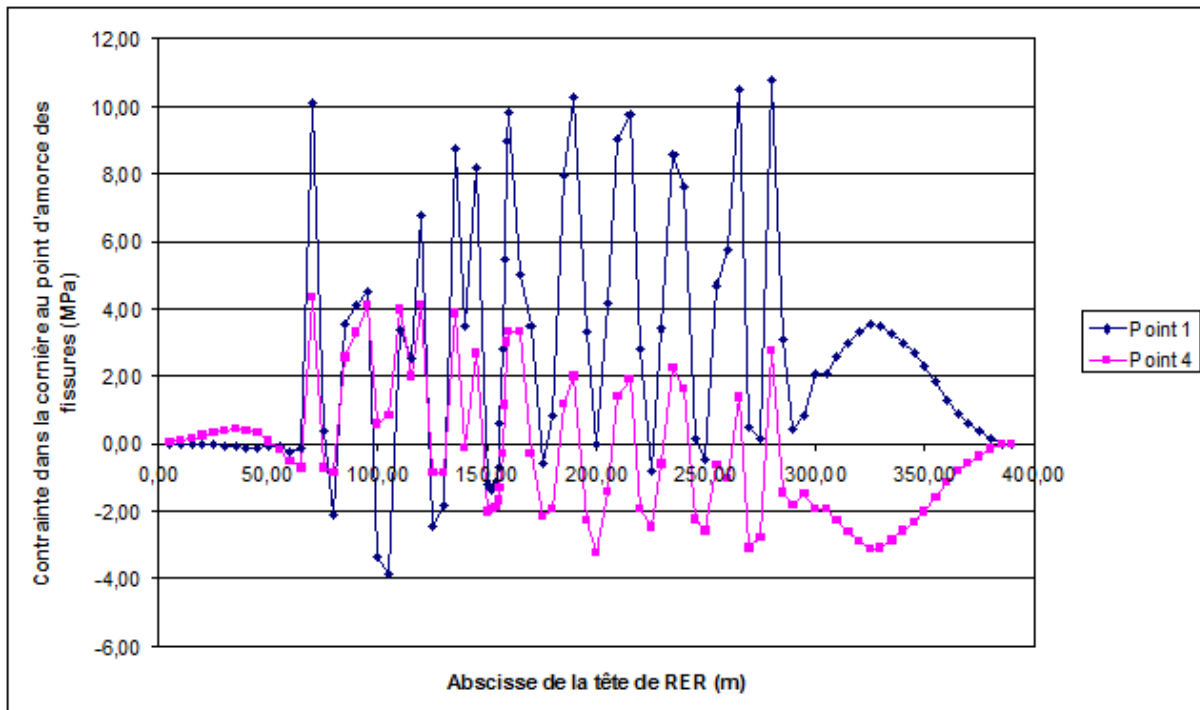
L'illustration 12 présente les contraintes obtenues au niveau des points d'attache 1 et 4 des 2 cornières sous sollicitation cyclique au passage d'un RER.

Illustration 12: Contraintes calculées dans les cornières au niveau des points d'attache 1 et 4

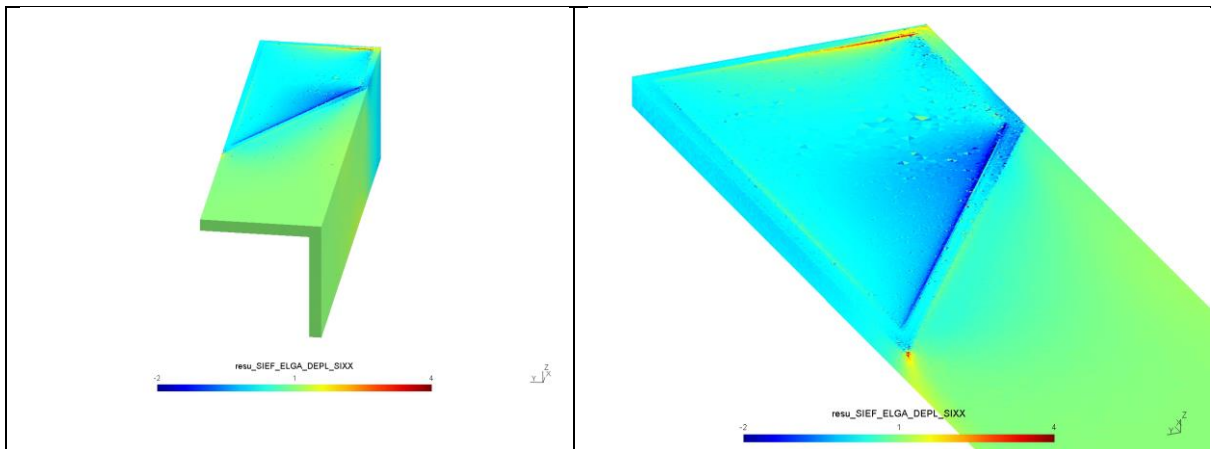
Illustration 16 : Contrainte normale dans la cornière : vue générale (à gauche) et vue plus précise (à droite)

Même si la précision du résultat obtenu est très sensible aux paramètres ci-dessus, le modèle met en évidence une concentration de contrainte conséquente, favorisant d'autant plus la rupture par fatigue. À titre indicatif, au niveau du point 1, pour la catégorie de détail de 45 MPa, on atteint un endommagement de 100 % pour un facteur de concentration de contrainte de seulement 1.8.

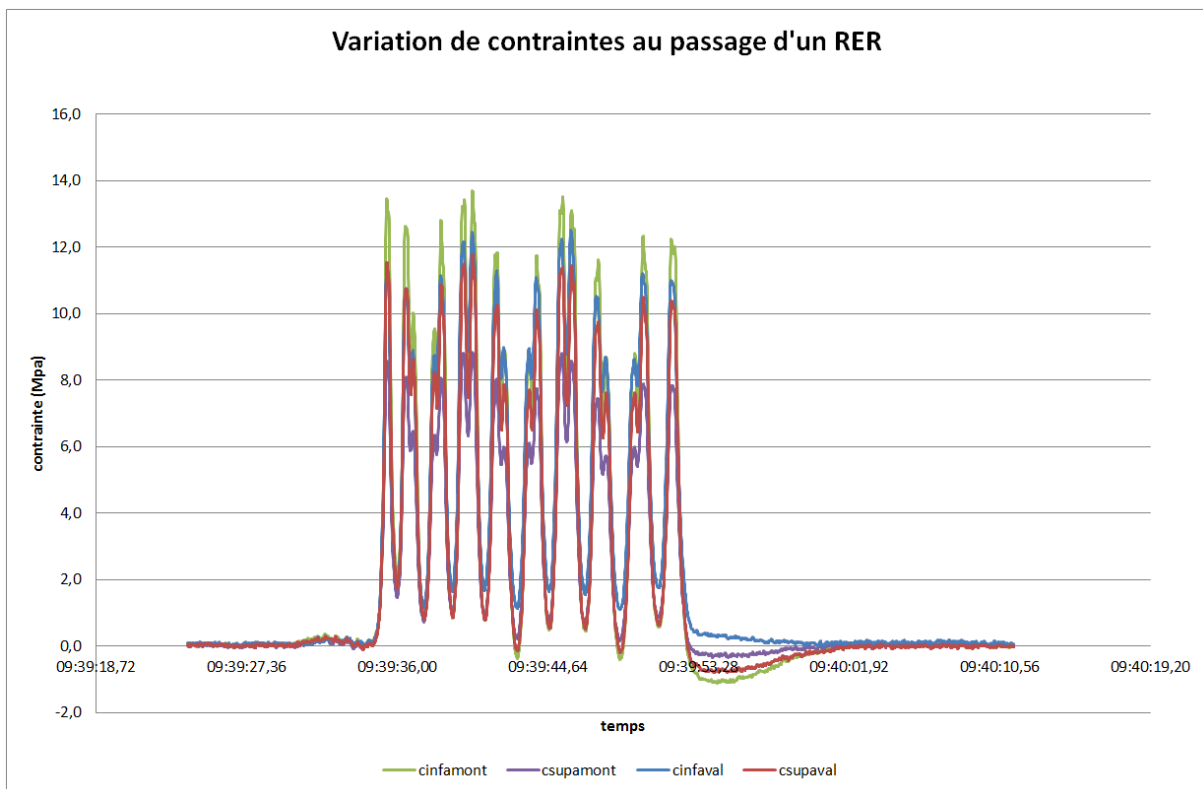
Illustration 23 : Contraintes dans le contreventement instrumenté

pics simples aux extrémités) de 2 fois la valeur moyenne. Ces 10 cycles correspondent très clairement à la structure du train. Par comparaison, les calculs numériques ont mené à 7 cycles d'étendues de contrainte de l'ordre de 10 MPa au passage d'un RER. Par ailleurs, l'instrumentation d'une cornière longue n'a pas été possible néanmoins les efforts dans ces cornières, et par conséquent les contraintes, y sont plus importants que dans les cornières courtes. Ces résultats semblent donc confirmer l'hypothèse de rupture par fatigue des cornières de contreventement.

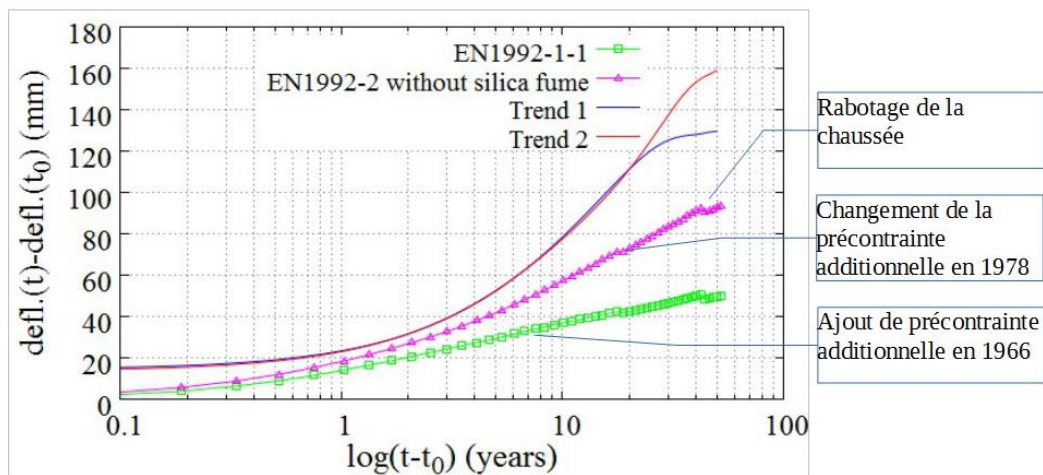
Les résultats numériques (représentés sur la Figure 7) montrent que les flèches obtenues avec les Eurocodes sous-estiment systématiquement de 2 à 3 fois environ les mesures in-situ.

Figure 7 Comparaisons entre les mesures in-situ et les flèches obtenues par simulations

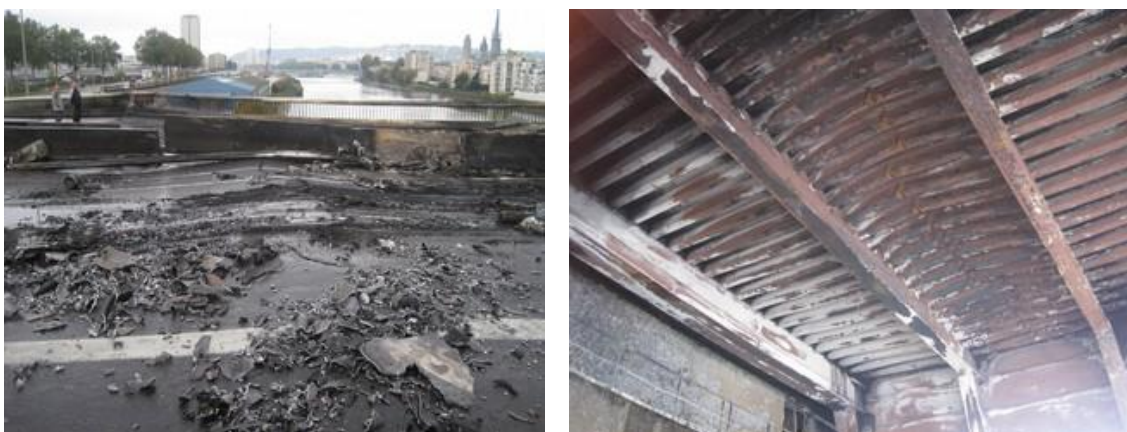
La travée métallique soumise à l'incendie présente des déformations importantes. Le platelage présente une déformation en accordéon, il s'est alternativement soulevé et abaissé entre les pièces de pont. La géométrie de la poutre aval a également été profondément modifiée avec l'apparition de diagonales tendues sur ses 8 premiers mètres. La baisse du module et de la limite d'élasticité de l'acier avec la chaleur sont à l'origine de ces déformations. Le platelage a dû subir un effort de compression important pendant l'incendie, la dilatation de la travée métallique étant bloquée entre la culée et l'ouvrage en béton précontraint qui compte un point fixe.

Figure 4 : Déformation de la dalle orthotrope - Source : Cerema

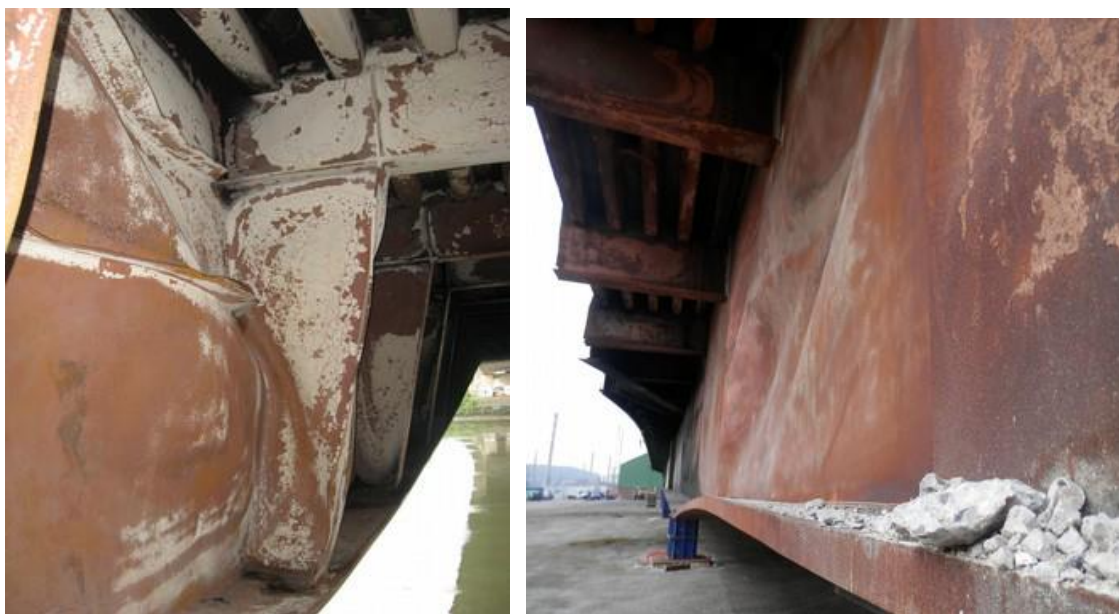
Figure 5 : Déformation de la poutre aval - Source : Cerema

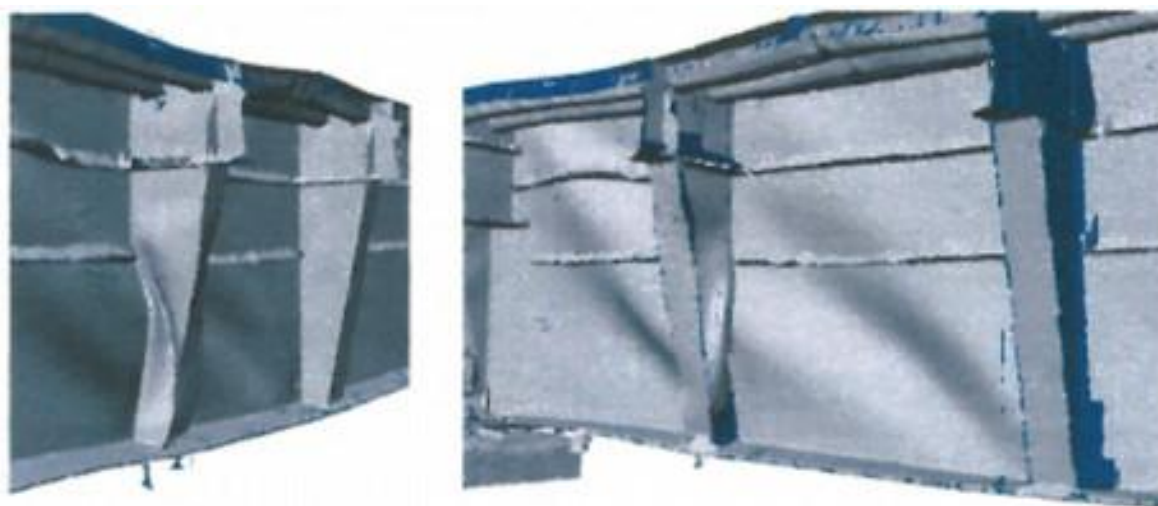
de plusieurs centaines de millions de points avec une précision de 3 à 5 millimètres. Il ressort une flèche de 21 cm de la poutre aval et une déformation de l'âme de  $-18$  à  $+28$  cm par rapport à un plan vertical moyen. La déformation du platelage sur une trentaine de mètres en forme d'ondulations a une amplitude de plus de 30 cm.

Figure 7 : Déformation des 8 premiers mètres de la poutre aval - Source : SITES

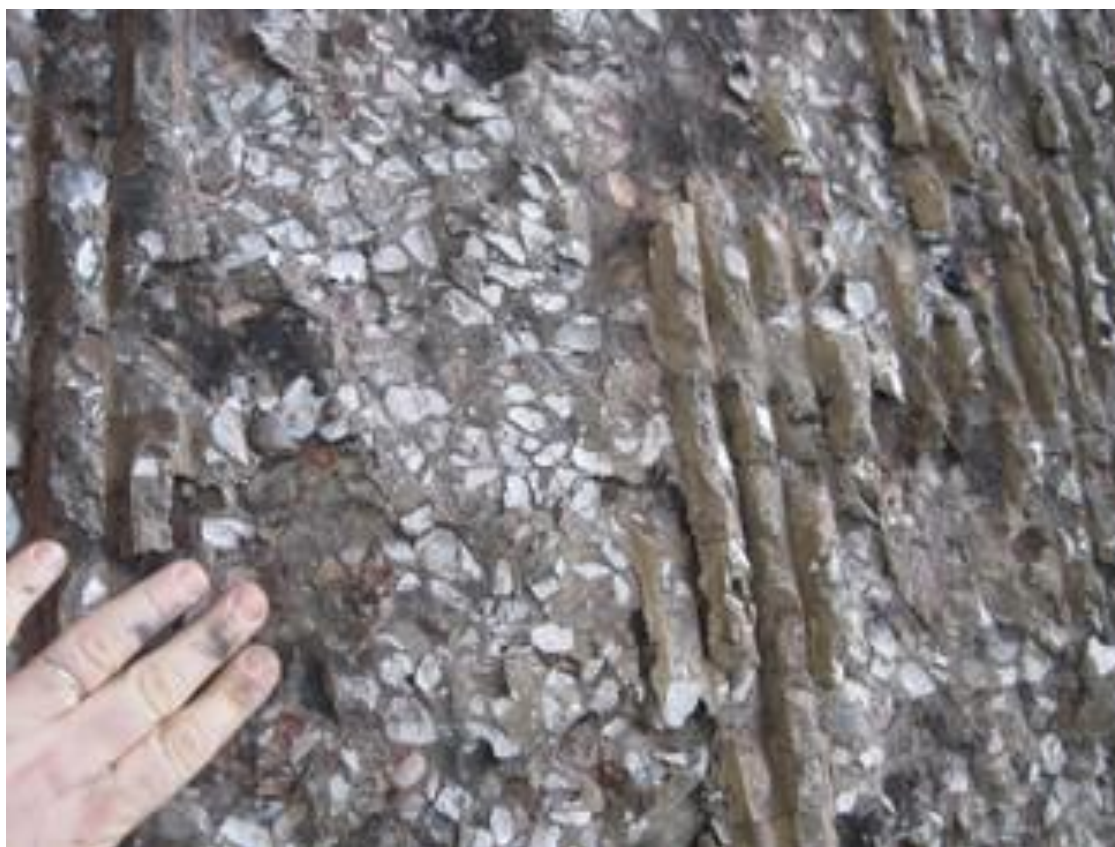
Figure 9 : Ecaillage du béton de la culée avec coloration de certains granulats - Source : Cerema

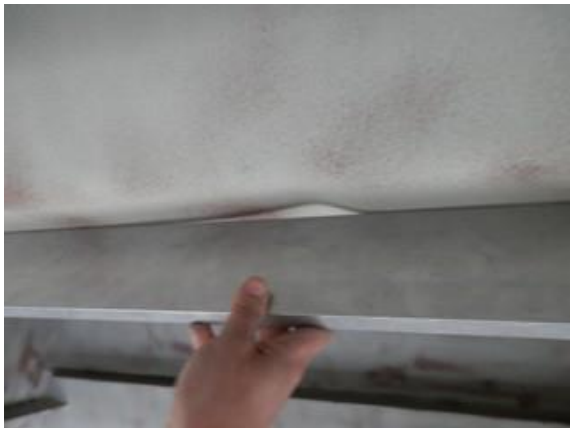
Figure 19 : Auget déformé - Source : Cerema
