Bulletin
Ouvrages d'Art

n°73

Viaduc Pasteur : Expertise et projet de réparation d'un ouvrage en béton précontraint pour une durée de vie de 20 ans

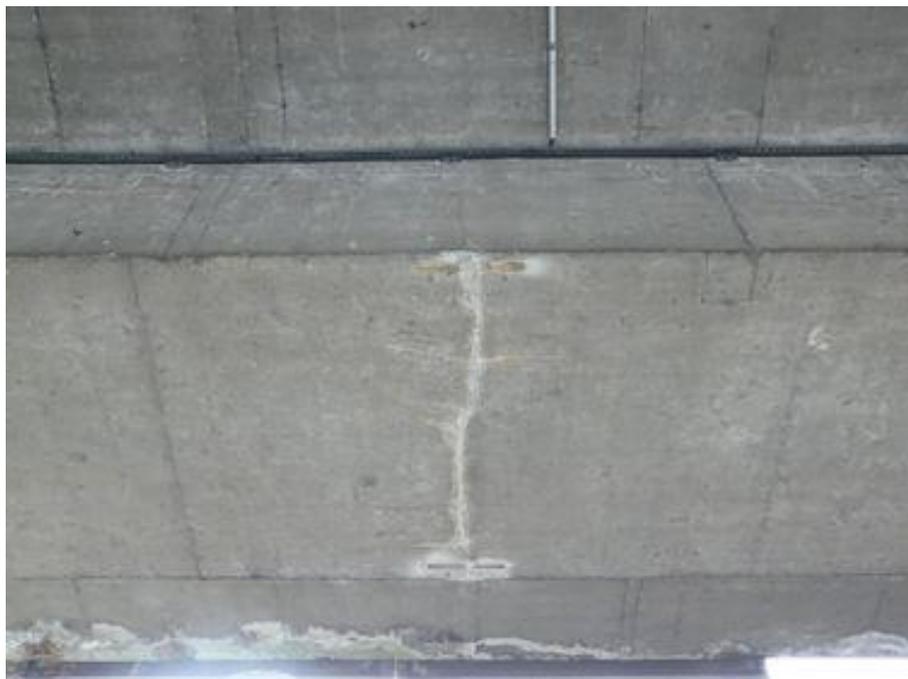
La fissuration transversale des caissons (Figure 4) constitue avec la corrosion des ancrages de la précontrainte transversale la pathologie la plus préoccupante. Dès 1999, une première étude réalisée par le Département Laboratoire de Lyon du Cerema (ex-CETE de Lyon) avait

porté sur 9 sections fissurées. Elle avait conclu pour quatre d'entre elles à un manque de précontrainte.

Figure 4. Fissure transversale du Caisson Ouest – Tablier Ouest

Une deuxième étude [1] portant sur les 2 sections fissurées les plus importantes (localisées sur le tablier Ouest dans la travée P4-P5 à environ 5,0 m de P5, l'une sur le caisson Ouest sous voie lente, l'autre sur le caisson Est sous voie rapide) a montré que les fissures sont en permanence ouvertes (Figure 6). Enfin, en 2007, des investigations complémentaires sur la précontrainte ont été menées. Vingt-huit radiogrammes ont été réalisés, suivis de l'ouverture de quatre fenêtres pour observer l'état du coulis et celui des câbles. Globalement les radiogrammes ont permis de constater une mauvaise qualité de la protection des câbles de précontrainte. Les fenêtres ont montré l'absence d'humidité et d'oxydation et que les torons paraissaient tendus. Des repérages au radar ont également permis de constater des différences entre les positions réelles et théoriques de certains câbles, accentuant la faiblesse de certaines sections transversales.

- Traitement et injection des fissures : il s'agit d'une solution minimale mais jugée suffisante suite aux investigations pour satisfaire une durée de vie résiduelle de l'ouvrage de 20 ans environ. En effet, l'injection des fissures transversales qui sont ouvertes « à vide » avec une résine rigide, permettra de réduire l'amplitude des mouvements en « fermeture » et donc les amplitudes de variations de contraintes dans les câbles de précontrainte. Cela permettra d'améliorer la tenue à la fatigue des câbles.

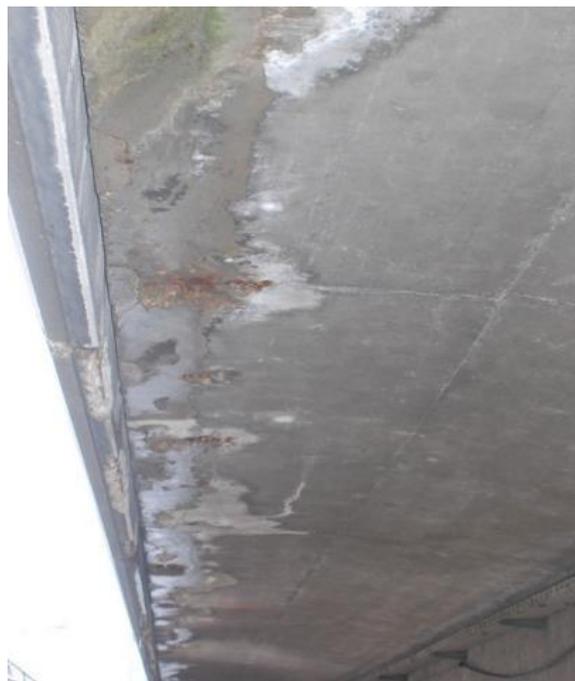
Les 4 encorbellements présentent à peu près la même situation. De l'eau chargée en sels de déverglaçage arrive par la face latérale des tabliers, soit par les joints entre éléments de corniches soit par l'interface tablier/corniche. Les éclats de béton sont multiples. Presque tous sont situés au droit des ancrages de la précontrainte transversale des tabliers. Ils présentent un état plus ou moins avancé de destruction du béton allant du simple écaillage de surface au décollement ou à la disparition d'une plaque de béton atteignant 0,1m². Ces éclats sont causés par la corrosion d'une partie des pièces d'ancrage du câble concerné (Figure 5). Une résine de protection translucide a été appliquée sur certaines zones très dégradées, et plus particulièrement lorsque des frettes étaient visibles afin de freiner leur dégradation.

Figure 5. Circulation d'eau sous les encorbellements

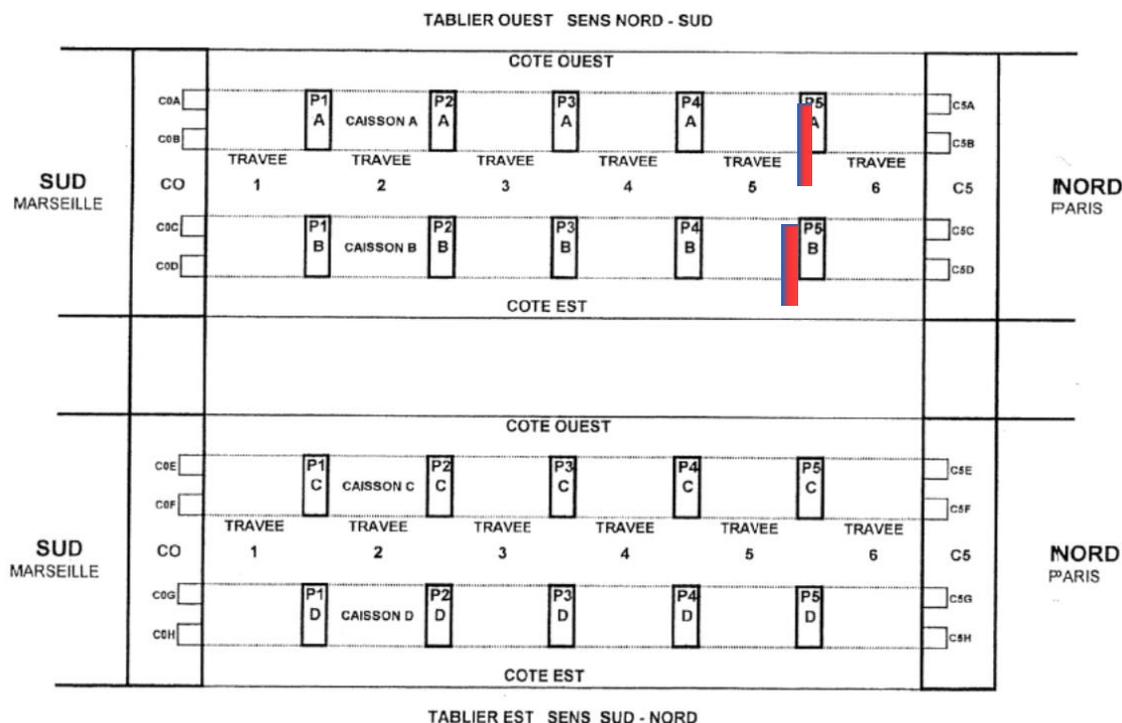
Les deux sections citées précédemment ont été instrumentées (Figure 6). Ces sections sont jugées critiques quant à l'existence d'éventuelles surtensions dans les câbles de précontrainte.

Figure 6. Localisation (traits rouges) des sections fissurées et instrumentées

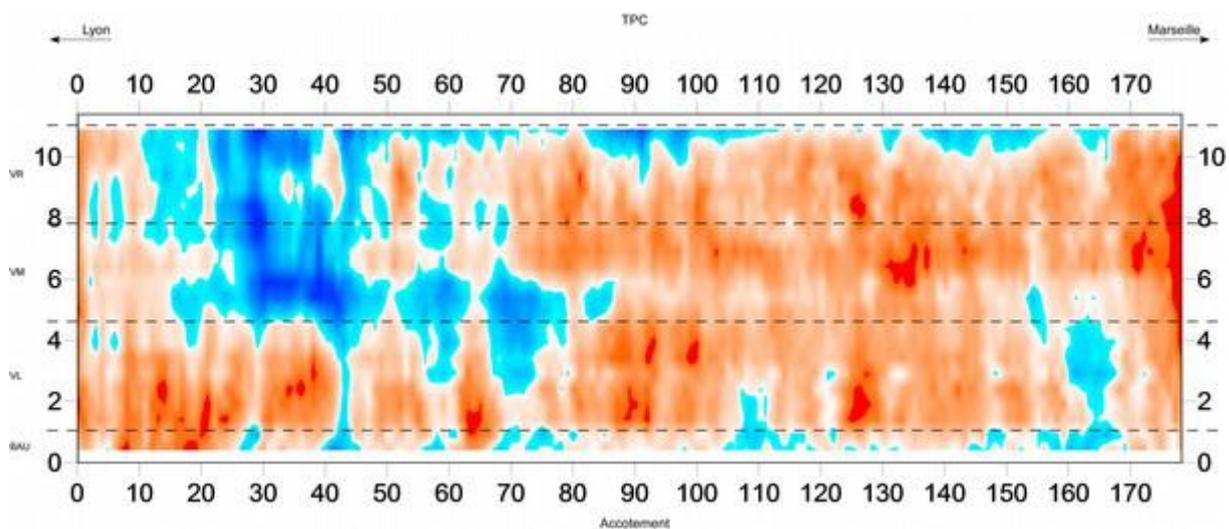
Cependant, l'étude radar a mis en évidence la présence de nombreux défauts de superficie limitée sur la voie lente et sur la moitié de la voie rapide. La grande majorité de ces défauts semble correspondre à la présence de vides dans la chape d'étanchéité ou entre la chape et le tablier, défauts présents sur des carottes prélevées (Figure 18).

Figure 17. Cartographie des épaisseurs de chaussée obtenue à partir du pointé sur les profils radar de l'interface [base de l'étanchéité]/[béton].

De ce pointé a été soustraite une épaisseur de 2 cm correspondant à l'épaisseur moyenne de la chape d'étanchéité. Les épaisseurs inférieures à 3 cm sont en rouge, celles comprises entre 3 et 7 cm sont en dégradé orangé et celles supérieures à 7 cm sont en dégradé de bleu

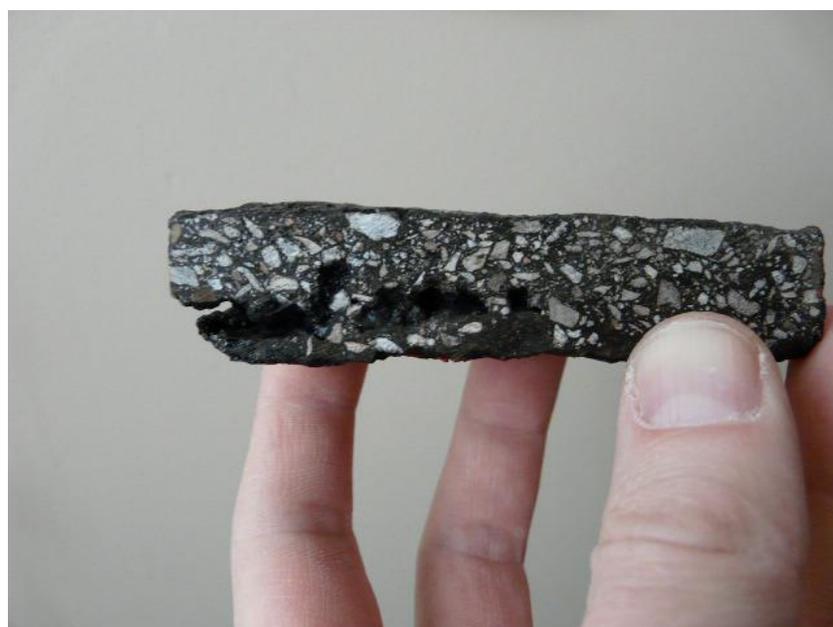
Figure 18. Vue sur le complexe d'étanchéité d'une carotte avec présence de vides dans la couche d'asphalte

Le principe est de reprendre l'étanchéité en rive d'ouvrage sur la plus grande largeur possible en fonction de l'exploitation de l'OA sous travaux. La zone de raccordement des procédés d'étanchéité sera décalée afin de ne pas se trouver au droit des âmes des caissons car ces zones présentent des flaches importants du fait de défauts de coffrages lors de la construction. Le procédé sera un mono-couche asphalte sur bouche-pores.

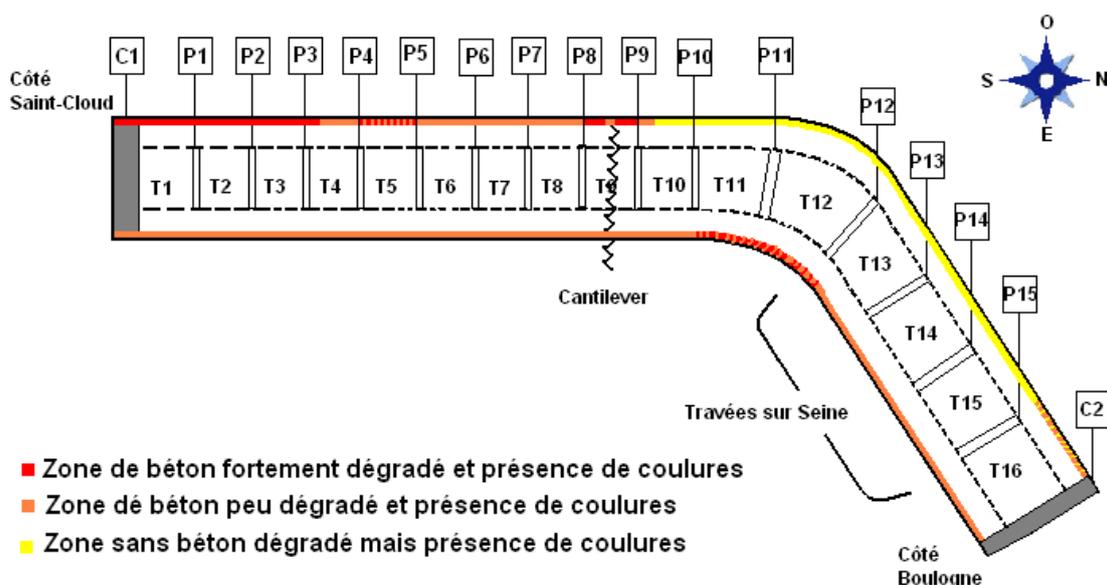
Les coulures sont caractéristiques des venues d'eau provenant de la chaussée (voie portée). Celles-ci sont concentrées sur les parties de l'ouvrage indiquant une pente favorisant l'écoulement vers le point le plus bas. Les dégradations, quant à elles, sont caractérisées par la présence d'aciers apparents corrodés, d'épaufures et de tout autre désordre visuel.

Figure 4 : Zonage du viaduc basé sur les observations visuelles.

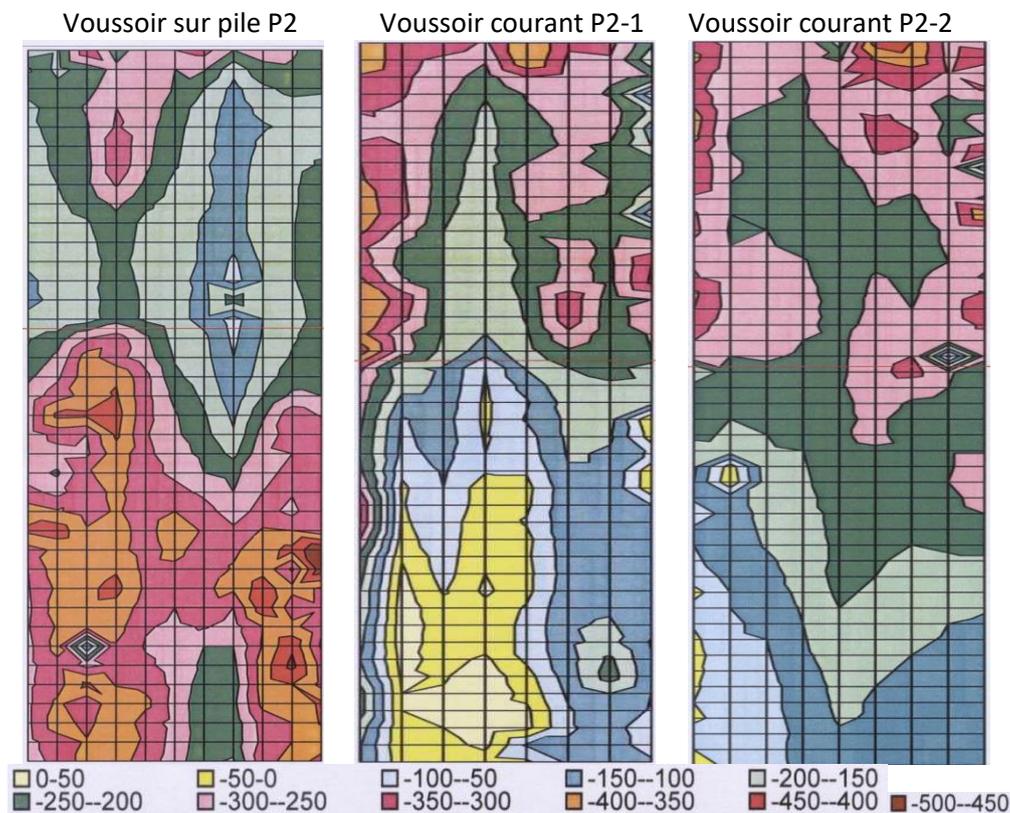
Dans le but de préciser le degré de corrosion des armatures du Viaduc, des cartographies de potentiels (contrôle non destructif si ce n'est la connexion à l'armature) ont été réalisées [3]. Les mesures de potentiel ont été réalisées au droit des armatures verticales à l'aide d'un CANIN avec électrode à roue (Cu/CuSO₄) avec un pas de mesure de 10 cm. L'exploitation des résultats de la Figure 7 pour les voussoirs de la pile P2 montre des potentiels plus électronégatifs sur la moitié supérieure des bracons P2-1 et P2-2, et au niveau des ancrages de la précontrainte transversale des bracons sur pile. De plus, les zones à fort gradients de potentiel se corrèlent relativement bien avec les zones de coulures (Figure 5).

Figure 7 : Cartographies des potentiels d'électrodes (en mV, électrode Cu/CuSO₄).

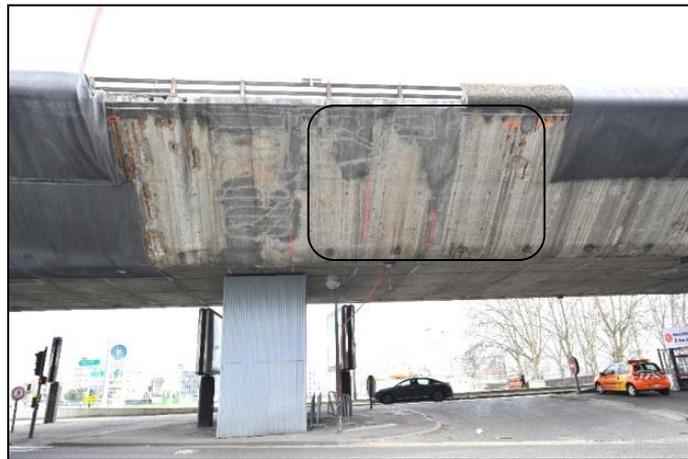
- Le voussoir sur pile P2 présente des coulures ainsi que des éclatements du béton d'enrobage dans les zones des têtes de précontrainte transversale et suivant les câbles longitudinaux, et
- Les deux demi-voussoirs P2-1 et P2-2 (côté Saint Cloud) présentent des coulures ainsi que des éclatements du béton d'enrobage au niveau des aciers verticaux, en partie haute et en périphérie de voussoir.

Figure 8 : Voussoirs de la planche d'essai pilote (voussoir sur pile P2 et voussoirs courants P2-1 et P2-2 côté Saint-Cloud).

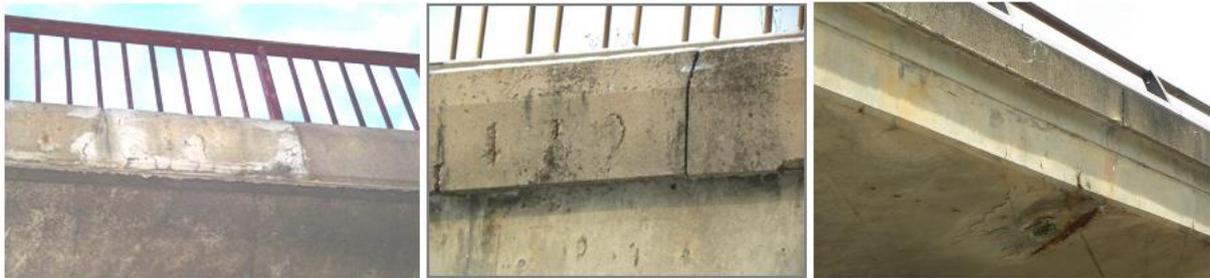
Figure 1. Vues de corniches endommagées

La corrosion des armatures est la principale cause de dégradation du béton de surface des corniches. La figure 2 rappelle ce processus. En effet, lorsque des agents agressifs tels que les chlorures pénètrent dans le béton d'enrobage, celui-ci ne joue plus son rôle de protection des armatures. L'expansion volumique qui résulte de leur enrouillement génère de la fissuration puis des éclatements du béton. L'intégrité et la durabilité de ces éléments peuvent être engagées avec des conséquences induites graves telles que les chutes d'éclats sur les voies franchies par exemple.

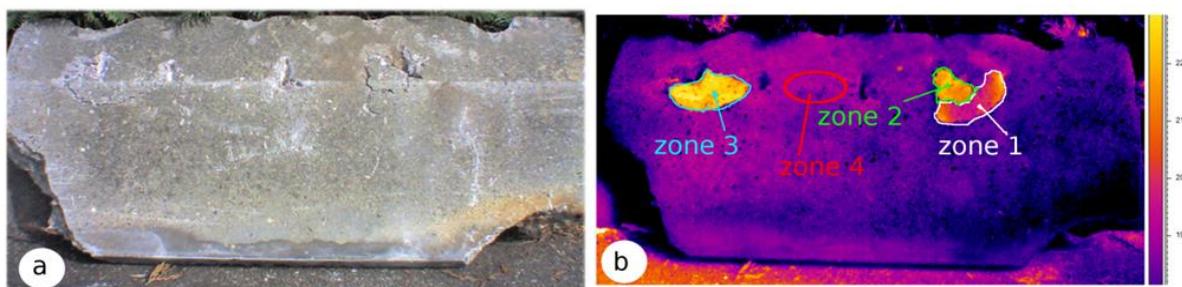
- zone 1 : zone de béton atteinte de délamination
- zone 2 : éclatement partiellement détaché
- zone 3 : béton éclaté (décohésion totale mais éclat encore en place)
- zone 4 : zone saine (référence)

Figure 5. Images de la corniche d'essai affectée de défauts superficiels du béton :
a) dans le spectre visible b) dans le spectre infrarouge
