Bulletin Ouvrages d'Art

n°77

Décembre 2020

Réparation d'un mur en Terre Armée après son effondrement, sur l'A15, à Argenteuil

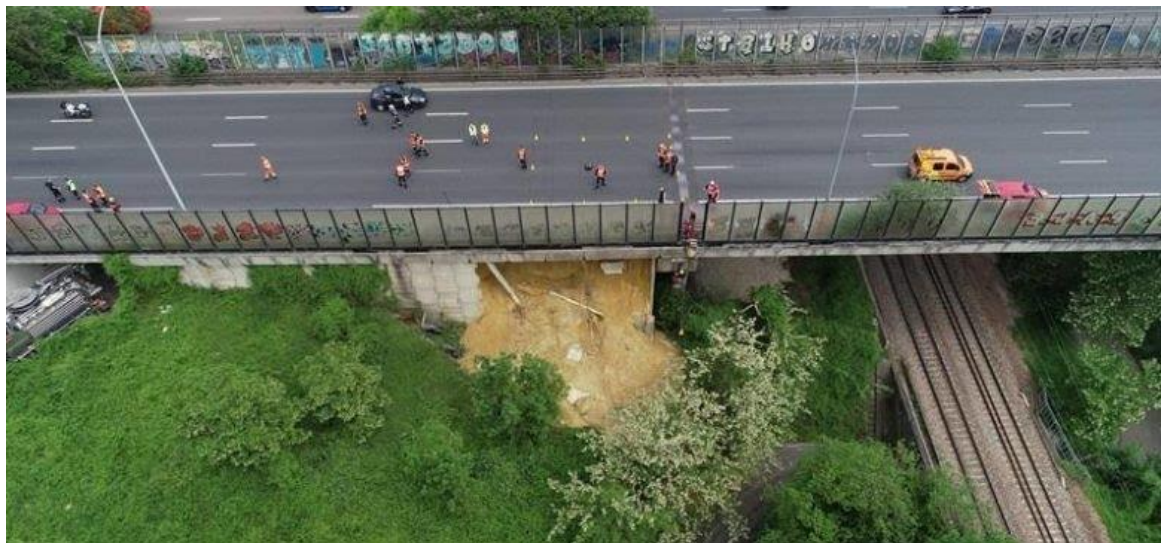
Figure 5 : Photo prise lors de la découverte de l'effondrement

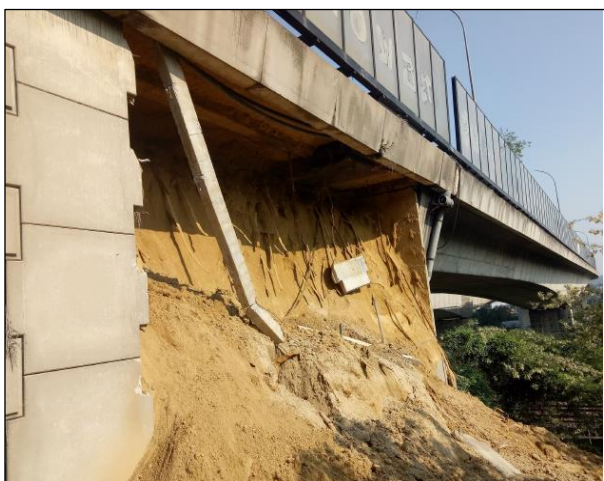
Figure 6 : Vue détaillée de l'effondrement

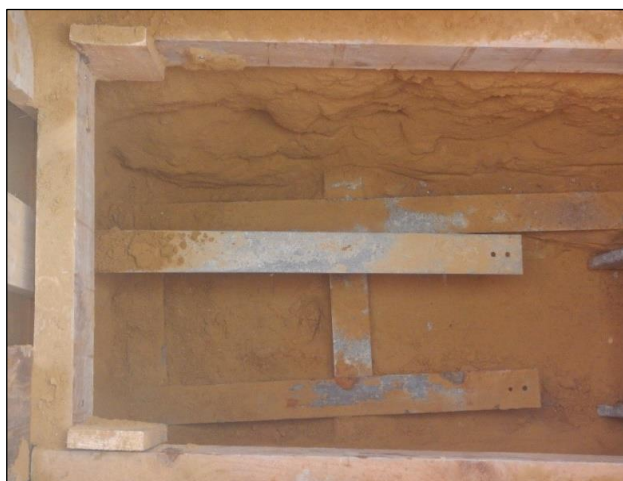
Figure 7 : Fouille

Le 17 mai, une fouille est organisée au niveau des deux voies rapides de l'autoroute de manière à vérifier l'état des armatures du mur de front à l'arrière de la dalle de transition du viaduc. En effet, les deux voies rapides sont suffisamment éloignées de la zone de désordres pour ne pas être impactées par l'effondrement.

Les armatures mises au jour, d'une épaisseur de 3,5 mm et de 80 mm de largeur, ne présentent pas de trace de corrosion et sont en bon état apparent. De plus, les dimensions attendues sont, sur les plans, une épaisseur de 3 mm et une largeur de 60 mm en tête d'ouvrage, ce qui laisse présager d'une marge de sécurité prise à l'époque.

Le 18 mai, le laboratoire de Nancy a analysé les différents échantillons provenant des fouilles. Les essais de traction réalisés permettent de confirmer qu'aucune perte de résistance n'est constatée. Le mur de front en Terre Armée sous les deux voies rapides ne présente donc pas de risque de rupture en cas de réouverture de ces deux voies.

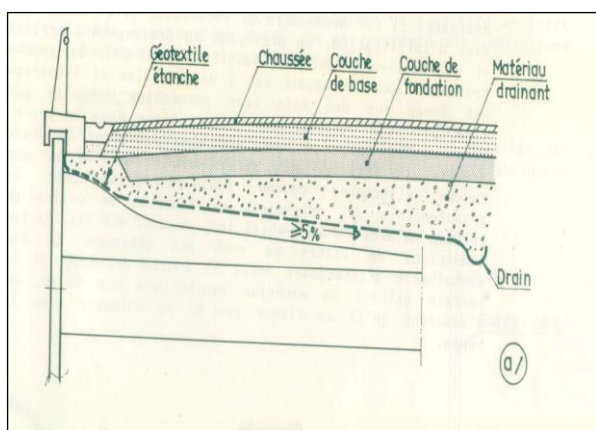
De plus, la géométrie de la chaussée est pentée de manière à ce que l'eau soit dirigée vers les voies lentes, au droit du mur, pour ensuite être évacuée vers les corniches caniveaux et l'assainissement de l'ouvrage. Cependant, plusieurs facteurs ont conduit à des infiltrations dont le volume a dépassé celui que l'ouvrage pouvait supporter. Tout d'abord, du fait de travaux d'élargissement, la structure doit récupérer un surplus d'eau provenant des deux sens de l'autoroute A15. A cela s'ajoute les contraintes d'exploitation qui n'ont pas permis d'effectuer les opérations d'évacuation des déchets et de curage des fossés à une fréquence en adéquation avec le volume croissant de déchets. Ces facteurs ont pu conduire à une stagnation d'eau en tête de mur, conjuguée à une absence d'étanchéité en tête. De nos jours, une protection des armatures est mise en œuvre à l'aide d'une géomembrane étanche sous le corps de chaussée qui permet de ramener l'eau vers un drain situé à l'arrière du mur (cf. figure 10).

Figure 10 : Etanchéité d'un mur en Terre Armée

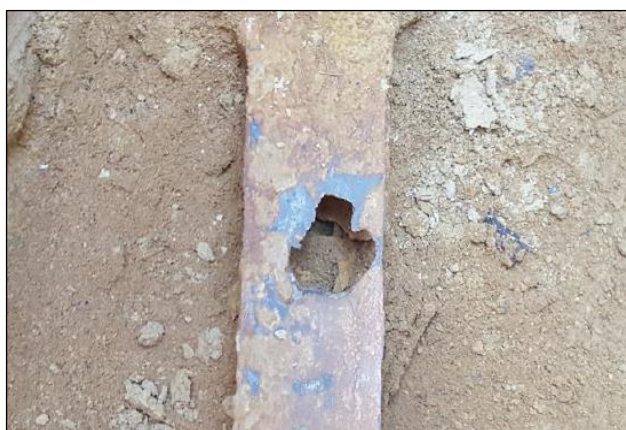
L'aléa principal à considérer est la corrosion des armatures à l'intérieur du remblai qui est provoquée par les infiltrations d'eau dans celui-ci mais plusieurs autres facteurs sont également à prendre en compte.

En période hivernale, lorsque l'autoroute A15 fait l'objet d'opérations de salage pour des raisons de sécurité, l'eau qui pénètre à l'intérieur du remblai transporte des ions chlorure qui aggravent le phénomène de corrosion. Ceux-ci permettent en particulier d'amorcer le phénomène en réagissant avec la couche de passivation qui protège initialement l'acier.

Figure 11 : Corrosion perforante d'une armature de Terre Armée

L'ouvrage a été construit en 1974 et présente une vulnérabilité importante vis-à-vis de l'aléa corrosion [2], comme tous les ouvrages en Terre Armée construits avant 1976. A cette époque, les armatures utilisées étaient d'une épaisseur de 3 mm au lieu d'une épaisseur allant aujourd'hui jusqu'à 8 mm localement. De même, l'épaisseur de la protection par galvanisation (zinc) est passée de 25-40 μm à 70 μm actuellement et les méthodes de galvanisation ont également évolué. Dans notre cas, la galvanisation en continu des tôles avant découpage a conduit à avoir des faces latérales non protégées présentant des points de faiblesse vis-à-vis de la corrosion. Par ailleurs, l'épaisseur sacrificielle de métal n'était pas suffisamment prise en compte dans les calculs de l'époque. En outre, la vitesse de corrosion était très importante (0,1 mm/an par endroit) et a conduit à la perforation de l'armature, ce qui témoigne d'une grande agressivité du milieu (cf. figure 11). Enfin, la qualité du laminage du métal est également douteuse comme en atteste la présence de séparations de couches probablement liées à la pénétration des ions chlorures entre elles.

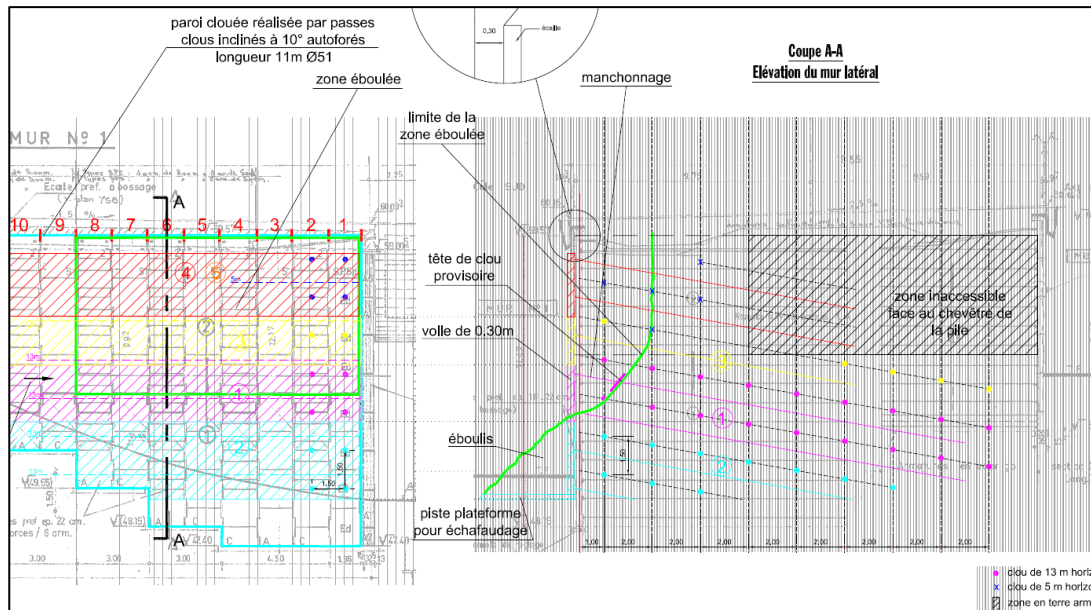
Figure 20 : Plan du DCE précisant le renforcement de la zone effondrée

6. Renforcement du mur latéral non effondré à l'aide de clous de diamètre 38 et de croix de Saint André à l'exception de la zone à proximité du cadre en béton armé qui devra être traitée à l'aide d'un voile coulé en place du fait du biais de l'ouvrage.

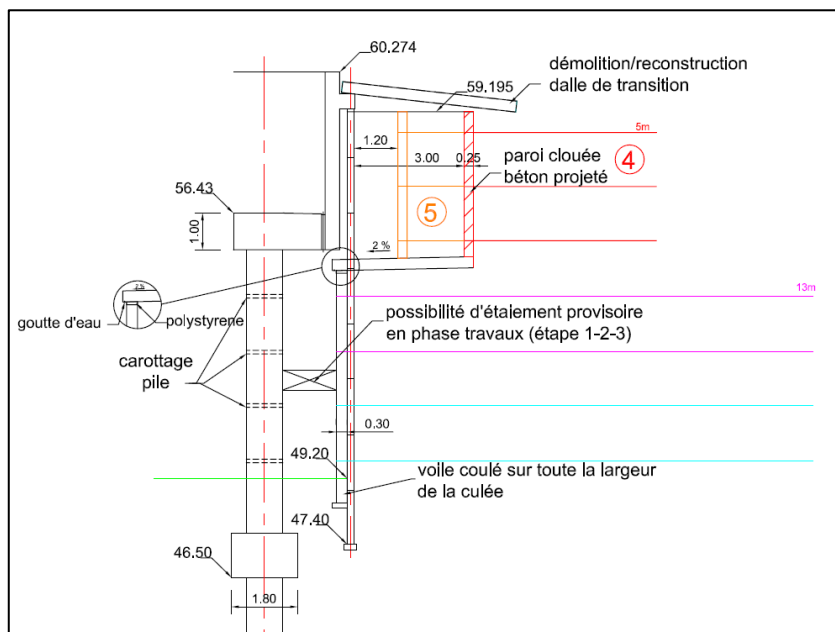
Figure 21 : Coupe transversale au droit du mur de front illustrant les problèmes d'encombrement

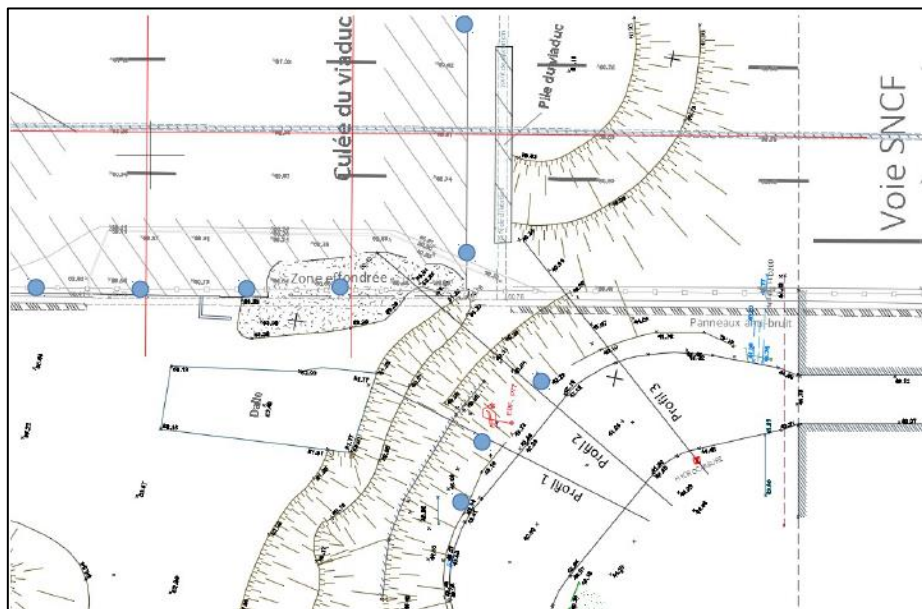
Figure 24 : Implantation des clous d'essai

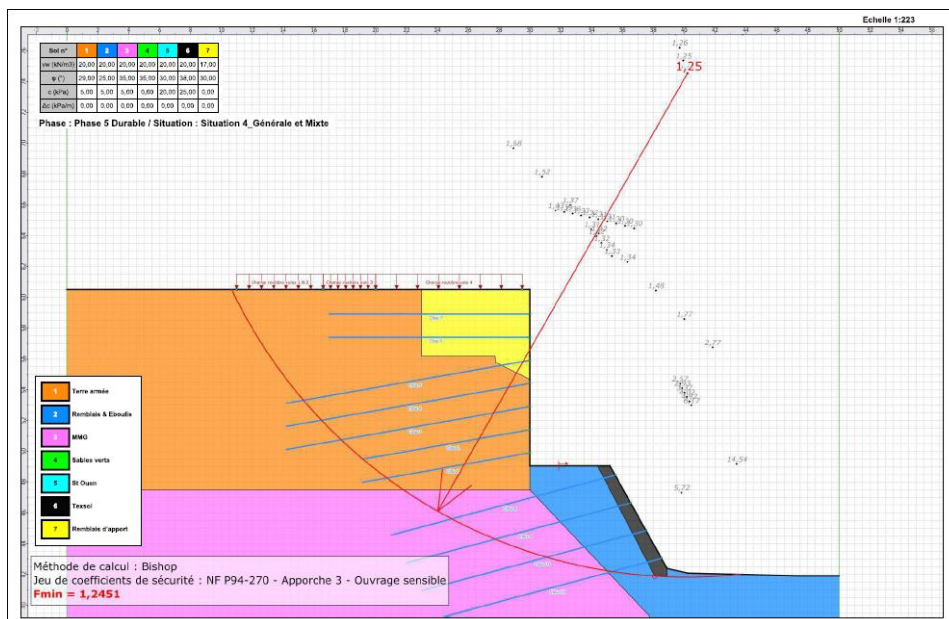
Les calculs de stabilité générale des parois ont été menés suivant l'Eurocode 7 [9] et sa norme d'application aux massifs en sol cloué NF P 94-270 [6]. La méthode de calculs par blocs ou tranches est basée sur la théorie du calcul à la rupture de type circulaire ou non circulaire (méthode de calculs de Bishop utilisée). Le coefficient de sécurité minimum recherché pour assurer la stabilité doit alors être supérieur à 1.

Figure 27 : Modélisation TALREN de la paroi clouée définitive

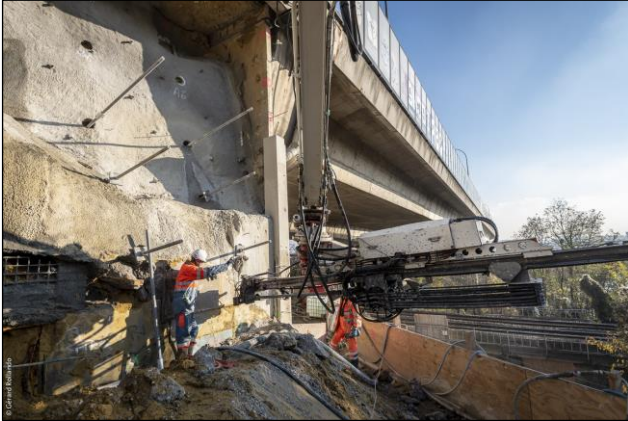
Figure 36 : Forage au droit de la zone effondrée

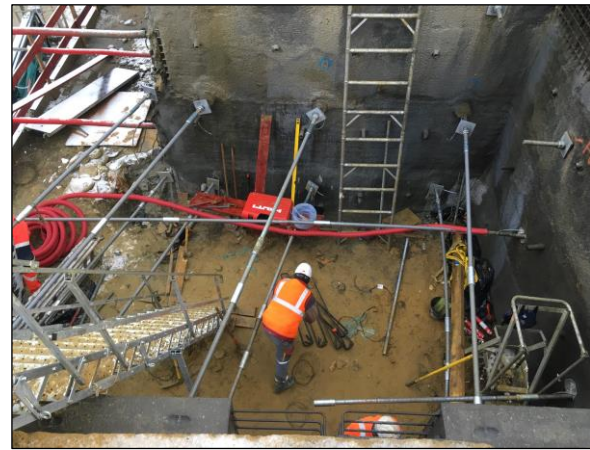
Figure 44 : Raboutage des clous avec le nouveau mur de front préfabriqué

L'opération suivante a consisté au raboutage des clous du voile préfabriqué avec les clous de la paroi clouée en béton projeté lui faisant face (cf. figure 44).
