BULLETIN

OUVRAGES D'ART

La réparation du viaduc de la Ricamarie, sur la RN88

Une solution innovante de réparation d'un VIPP par mise en continuité mécanique des travées

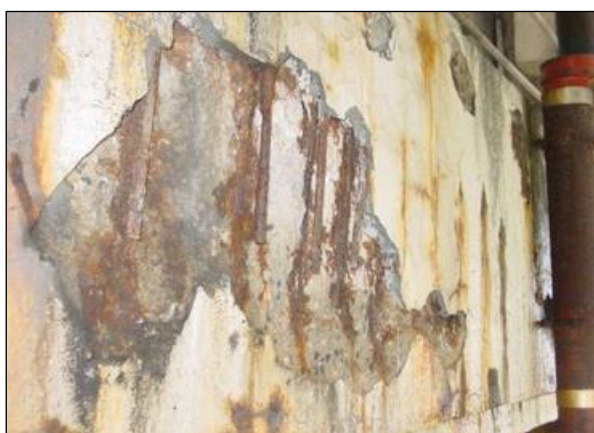
L'inspection détaillée de 2008 a mis en évidence un état très dégradé des appuis. La quasi-totalité des faces des chevêtres, des fûts de piles, des tenons et des dés d'appui présentaient de nombreux éclats de béton s'accompagnant d'une corrosion importante des armatures (voir figure n°4). Pour les chevêtres, la corrosion a conduit à des pertes importantes de sections de d'acier. Des gerçures plus ou moins prononcées sur presque toutes les faces des appareils d'appui ont également été constatées.

Figure n°4 : État très dégradé d'un parement de chevêtre de pile

Ces désordres s'expliquent par la percolation de l'eau à travers les joints de chaussée de l'ouvrage, cette eau étant régulièrement chargée en sels de déverglaçage (les hivers sont rigoureux à la Ricamarie). En effet, compte tenu de l'importance du trafic routier, les joints de chaussée perdent rapidement leur étanchéité et il est difficile de les réparer ou de les remplacer car les contraintes d'exploitation sont très fortes sur cet itinéraire.

L'origine de ces désordres a été confirmée par des investigations menées en 2009, puis complétées en 2013. Elles avaient alors conclu qu'une quantité de chlorures largement supérieure au seuil admissible était présente dans le béton des parements extérieurs de l'ensemble des piles sur une épaisseur atteignant parfois 5 cm, c'est-à-dire supérieure à l'enrobage moyen de la nappe d'armatures extérieures.

- Réfection de l'étanchéité et de la couche de roulement, voire du renformis de reprofilage, du tablier nord ;
- Démolition en profondeur du béton des chevêtres, jusqu'à retrouver une zone saine (sans chlorures), en vue d'une reconstitution. Le remplacement des aciers dégradés par la corrosion est également à envisager ;
- Changement des appareils d'appui ;
- Renforcement par précontrainte extérieure pour compenser les pertes de précontrainte longitudinale ;
- Ragréage et étanchéité des abouts de poutre ;
- Suppression des joints de chaussée et attelage des travées ;
- Remplacement des dispositifs de retenue côté extérieur des tabliers afin d'avoir un niveau de retenue H3 et mise en conformité aux règlements des dispositifs intérieurs ;
- Réfection complète des parements des piles.

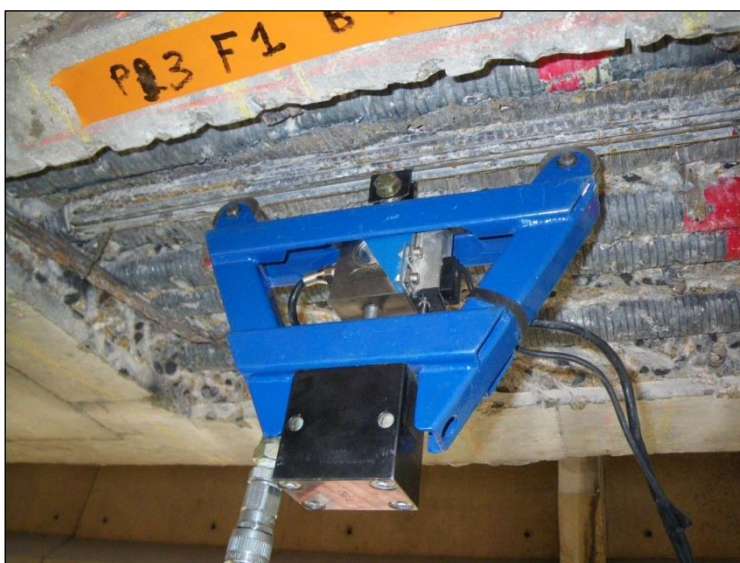
707 MPa, ce qui correspond à un total de pertes de 42 %. A titre de comparaison, la note de calculs de l'époque fait état d'une contrainte après pertes égale à 967 MPa, soit seulement 20 % de pertes.

Figure n°5 : Mesure de la précontrainte résiduelle à l'arbalète

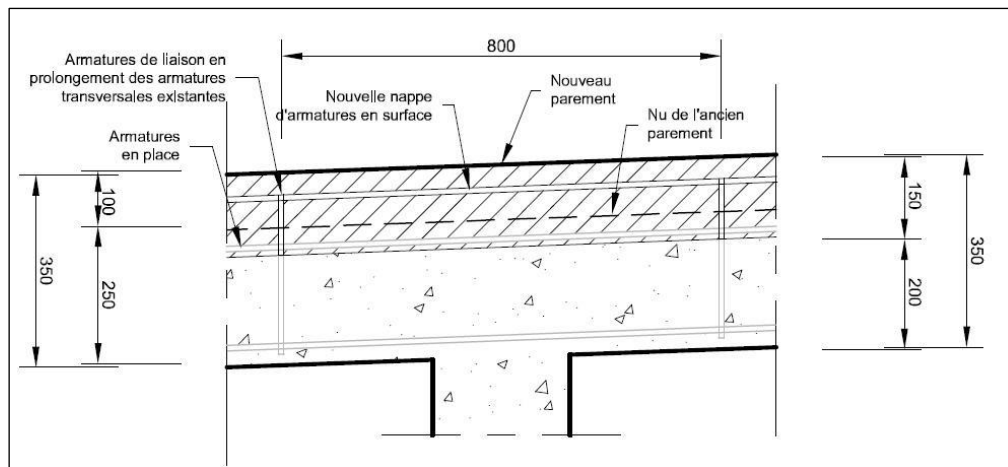
Les investigations complémentaires réalisées en 2013 ont montré qu'une quantité de chlorures largement supérieure au seuil admissible était présente dans le béton de l'ensemble des parements extérieurs des piles du viaduc. De ce fait, le choix a été fait de procéder à l'hydrodémolition des parements de toutes les piles sur une profondeur de 5 cm afin de purger le béton atteint par les chlorures. Cette technique permet un rendement adapté à l'importance des surfaces à traiter et crée un état de surface favorisant une bonne adhérence donc une bonne reprise de bétonnage sans endommager les armatures. Le nettoyage de la surface de béton sain ainsi atteinte et des armatures existantes apparentes est ensuite réalisé, puis une nouvelle nappe d'armatures est installée via des aciers de liaison fixés aux aciers existants dégagés. Enfin, 15 cm de béton sont coulés sur la périphérie des fûts de piles (voir figure n°13).

Figure n°13 : Principe de réparation des parements des piles

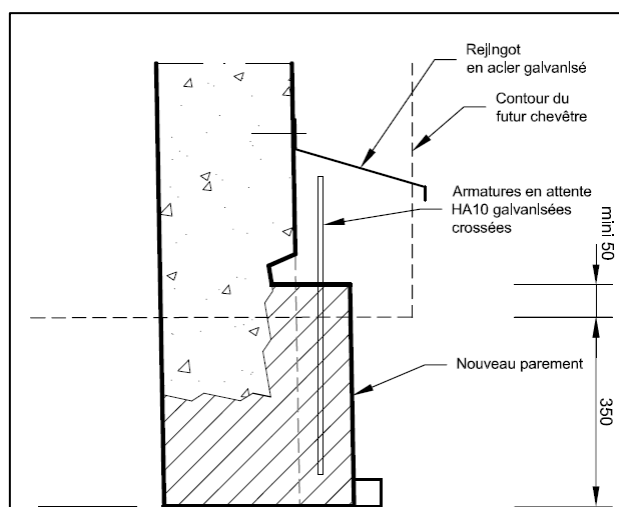
Compte tenu du fait que les travaux des piles ont été anticipés par rapport à ceux des tabliers, les aciers corrodés apparents des chevêtres de piles dégradés pouvaient engendrer des coulures sur les parements des piles nouvellement refaits. Afin d'éviter ce désagrément, le projet prévoyait un système de rejingot fixé sur les anciens chevêtres (voir figure n°13bis) et une peinture certifiée ACQPA de protection des aciers appliquée sur ces chevêtres.

Figure n°13bis : Dispositif de protection contre les coulures dans l'attente de la construction des nouveaux chevêtres

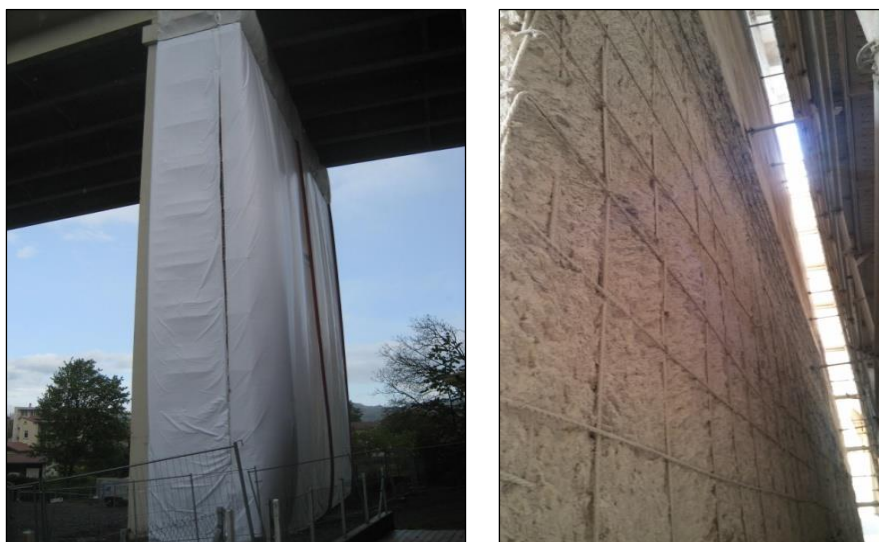
Figure n°15 : Bâche acoustique et parement hydrodémoli

Au final, six mois d'hydrodémolition auront été nécessaires pour traiter les 4 200 m² de parements de pile avec en moyenne quatre porte-lances travaillant simultanément.
