RADON

TRAMAYES, UNE COLLECTIVITÉ ÉCOLE POUR LA PRISE EN COMPTE DU RADON EN RÉNOVATION

Transformation d'une ancienne gendarmerie communale en logements locatifs

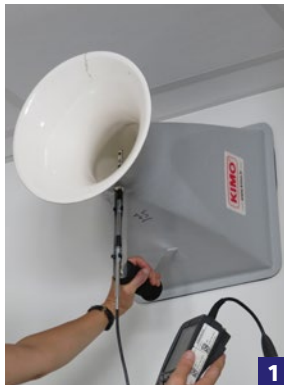
1. Mesures de débit de ventilation

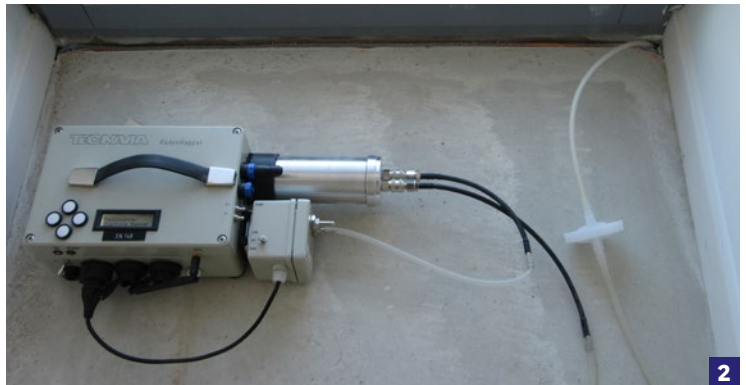
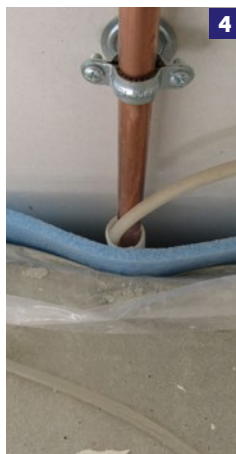
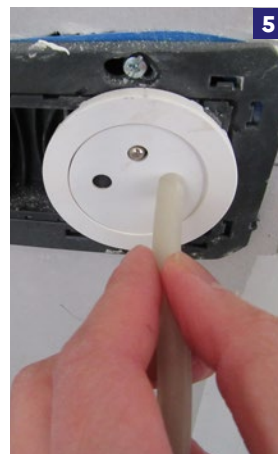
2, 4 et 5. Mesures dynamiques de radon au niveau des défauts d'étanchéité

Le suivi de chantier a permis de vérifier la prise en compte des préconisations et de réaliser des mesures dynamiques pour identifier d'éventuelles voies d'entrée du radon dès leur apparition. Notamment, les **joints de dilatation de la dalle béton** sont apparus comme des points sensibles pour les remontées de radon (photo 3). Cela a permis d'insister sur la nécessité d'un ré-agréage soigné, dont les bénéfices étaient visibles lors des contre-mesures deux mois plus tard.

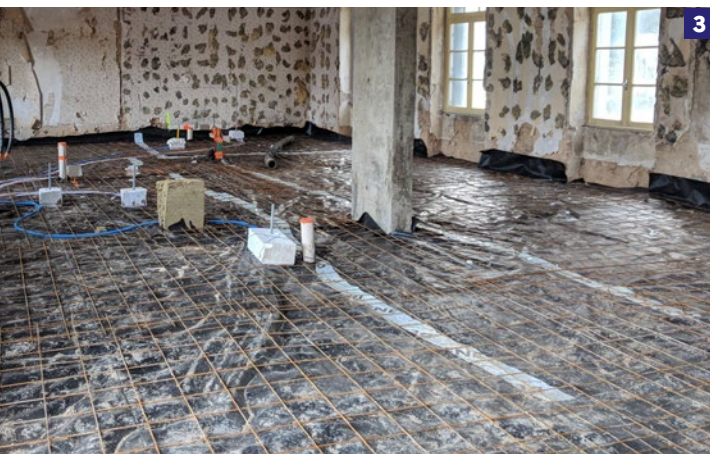
3. Pose d'une membrane d'étanchéité au radon sous la dalle au RdC

En revanche, certaines non-conformités n'ont pas pu être corrigées. Par exemple, la membrane d'étanchéité du radon a été posée avant destruction du mur de refend et ne recouvre donc pas la surface qu'il occupait, créant une entrée de radon.

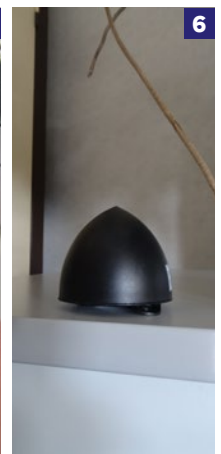
La mesure intégrée (voir photo 6 ci-dessous) s'effectue pièce par pièce, sur une durée de deux mois en période de chauffe, pour avoir des valeurs comparables aux seuils. En effet, période de chauffe, le tirage thermique favorise la pénétration du radon dans le bâtiment et les fenêtres sont moins souvent ouvertes. C'est donc à ce moment que l'exposition au radon est la plus forte. **Les mesures dynamiques** (voir photos 2, 4 et 5 ci-dessous) permettent quant à elles de localiser précisément les entrées de radon dans le bâtiment et de quantifier leur importance.

6. Mesure intégrée de radon avec un DSTN (détecteur solide de traces nucléaires)
