RESTITUTION ACCOMPAGNEMENT RADON POUR LES LOGEMENTS CLOS DES CARILLONS

6 septembre 2022

Restitution accompagnement radon pour les logements Clos des Carillons

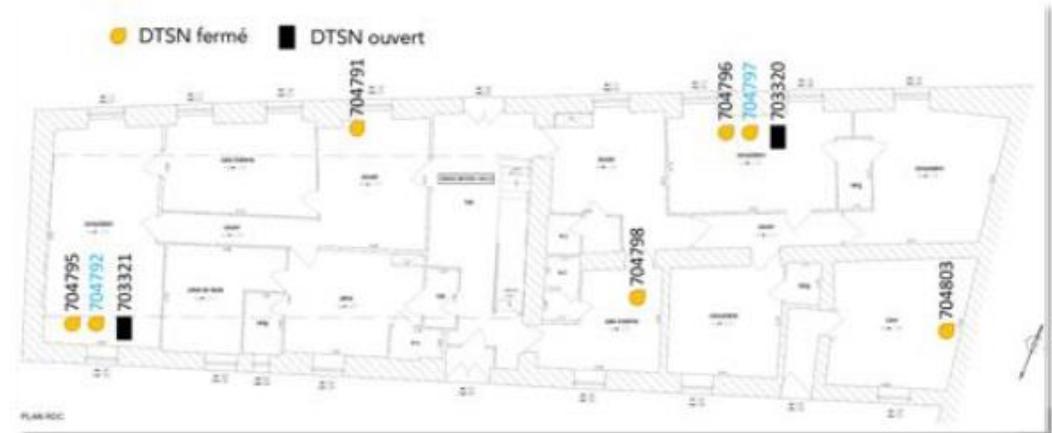
- 22 DSTN posés sur tous les étages du bâtiment (cave jusqu'au N+2)
- Bâtiment non occupé, non chauffé, ouvert sur l'extérieur : **résultats non comparables aux valeurs de référence**

- Résultats:
 - Objectivent la présence de radon
 - Justifient la mise en place de mesure de protection pour limiter le risque d'augmentation du phénomène après rénovation.

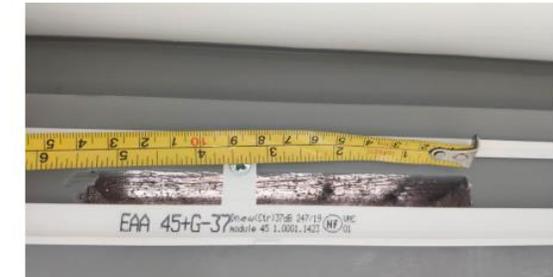
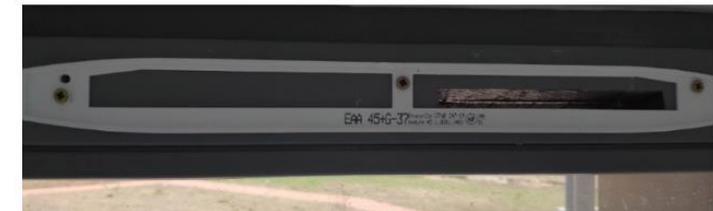
- Audit des systèmes de ventilation:
 - 26/04/21: visuel et qualitatif (système non finalisé et hors fonctionnement)
 - 21/06/21: diagnostic ventilation avec mesures aux bouches dans les logements occupés.
 - Des dysfonctionnements malgré les recommandations rédigées le 26/04, en particulier:
 - 87% des entrées d'air sont non-conformes (mortaises sous dimensionnées, voire absentes, etc)
 - Absence de détalonnage des portes intérieures quasi-systématique
 - des mesures en dehors de la plage de pression prescrite pour les bouches d'extraction hygro, quelques poses non conformes qui ne permettent pas la mesure
 - Des terminaux hygroréglables posés au RdC contrairement aux prescriptions du CCTP
- Un bilan aéraulique en faveur de la dépression...**

Photo de l'entaille réalisée dans la menuiserie en nombre insuffisant et sous-dimensionnée

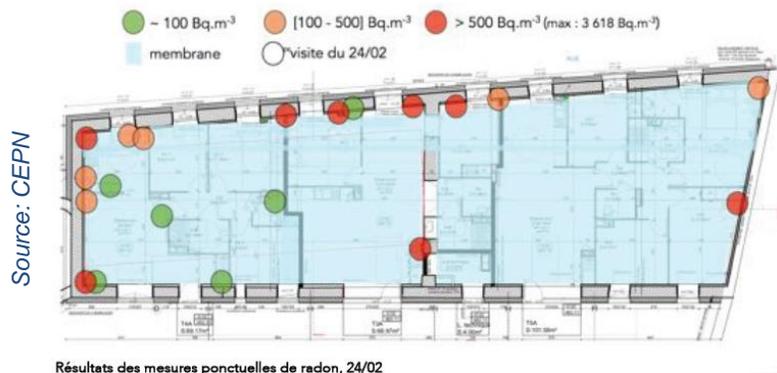
Le rez-de-chaussée :

- Des flux de radon importants au niveau des défauts d'étanchéité (notamment au droit des murs porteurs)

- Le radon remonte jusqu'aux niveaux supérieurs à travers les murs en pierre

-> traités efficacement par le réagréage (étanchéification des passages de plomberie/électricité)

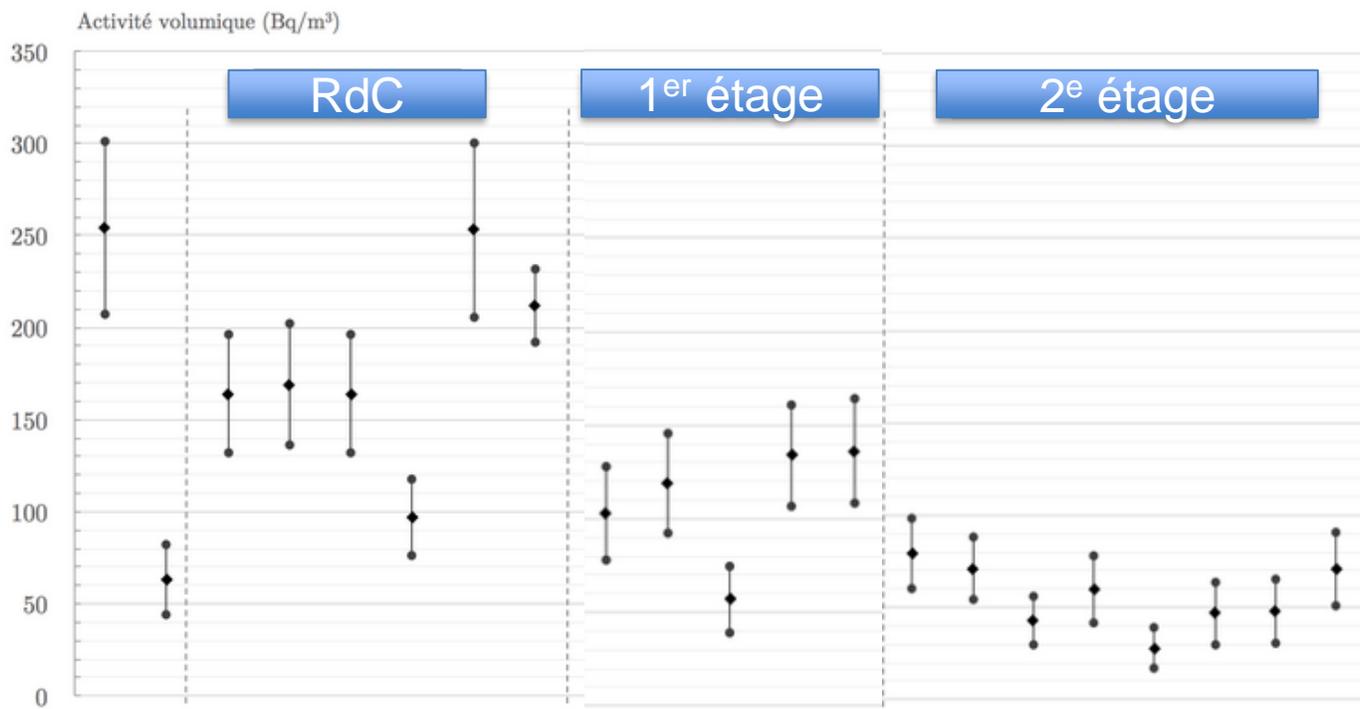
2^{ème} campagne de dépistage: hiver 2021-2022

- 2 DSTN posés par logement
 - Bâtiment occupé, et instrumentés durant la saison de chauffe : résultats comparables aux valeurs de référence
- NB: les occupants déclarent avoir très chaud et laisser les fenêtres ouvertes régulièrement
- Résultats:
 - Tous < 300 Bq/m³
 - 50% < 100 Bq/m³
 - Décroissent avec la montée dans les étages
