BULLETIN

OUVRAGES D'ART

n° 81

L'expertise de la rupture d'un câble de précontrainte extérieure du viaduc de Sylans, sur l'A40

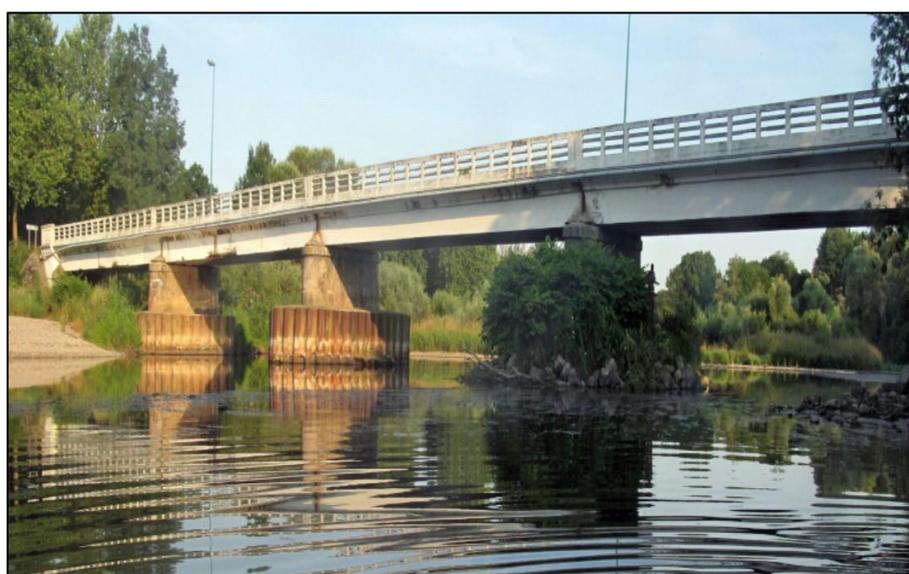
Figure n°2 : Vue générale de l'ancien ouvrage

La démolition/reconstruction de l'ouvrage a été décidée en raison des dégradations du béton armé de la structure consécutives aux infiltrations d'eau facilitées par l'absence de pente longitudinale.

Coté tablier, parmi les désordres répertoriés lors des inspections, les poutres présentent de nombreux éclats de béton avec mise à nu, voire rupture des aciers de flexion longitudinale.

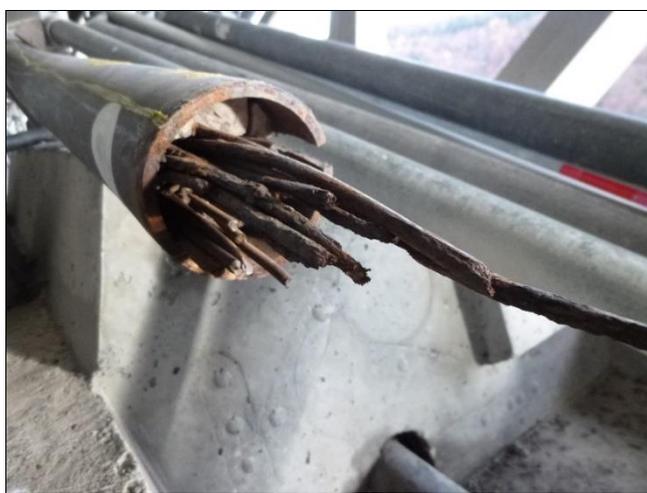
Figure n°5 : Câble rompu

Ce désordre intervient sur une structure particulière, de conception innovante et souffrant déjà de quelques pathologies, notamment concernant les X constituant les âmes, a priori mineures mais ayant fait précédemment l'objet d'expertises et de recalculs.

Tout l'enjeu consiste alors à identifier les causes de la rupture de ce câble et estimer rapidement la probabilité que d'autres câbles souffrent de la même pathologie et les conséquences de cette rupture (et d'autres éventuellement à venir) sur la capacité portante de l'ouvrage et donc sur son niveau de service.

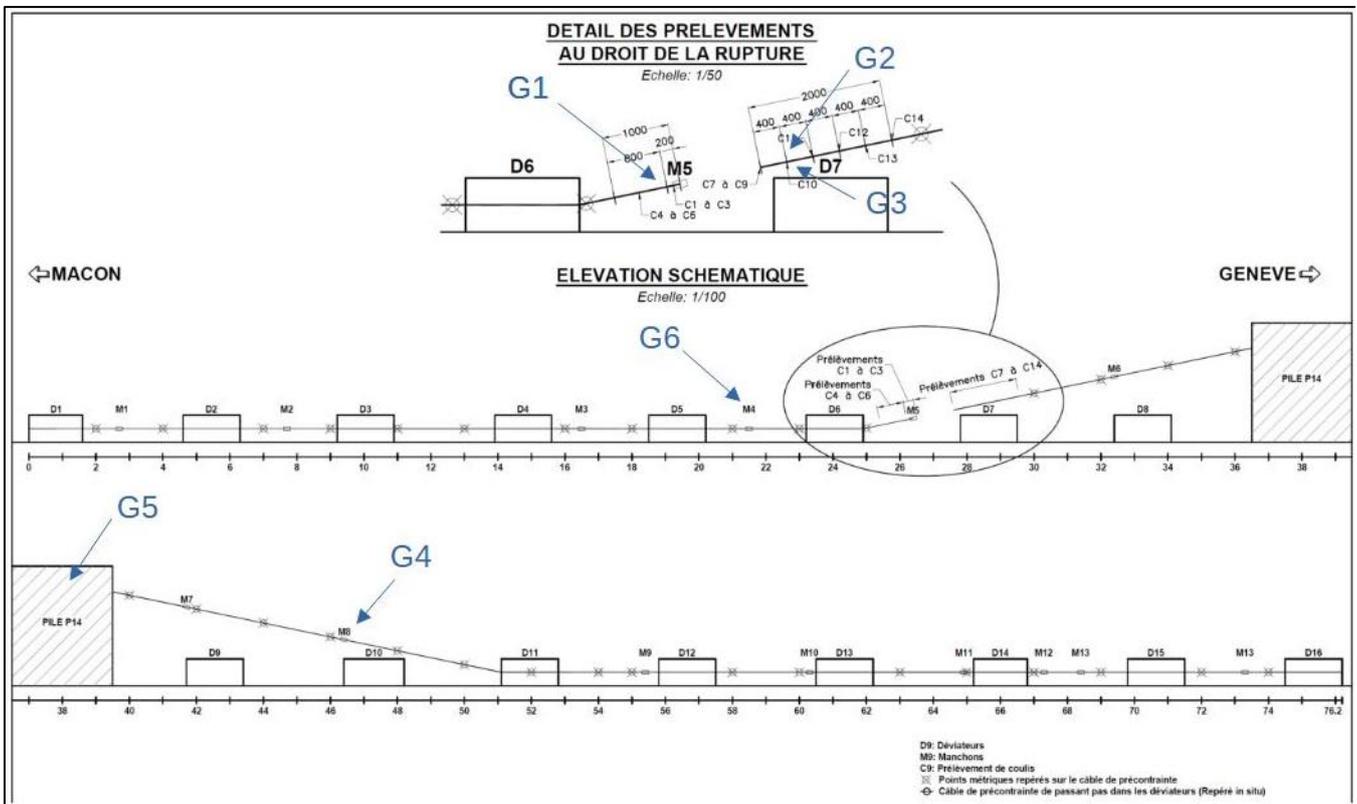
Figure n°9 : Plan de repérage du câble rompu

La rupture s'est produite au droit d'un manchon de liaison entre deux tronçons de conduit en PEHD, dans la zone où le câble descend du déviateur supérieur sur pile pour rejoindre le premier déviateur inférieur en travée (voir figure n°9).

Les deux tronçons de part et d'autre de la rupture se sont écartés d'environ un mètre sous l'effet de la libération d'énergie. Le câble a glissé dans les déviateurs et s'est lové dans certaines zones entre bossages de déviation. L'ancrage coté P15 a été particulièrement affecté par l'onde de choc puisque le cachetage en béton a totalement éclaté à l'arrière du bloc d'ancrage. L'injection au coulis de ciment a été totalement détruite au droit de la section de rupture.

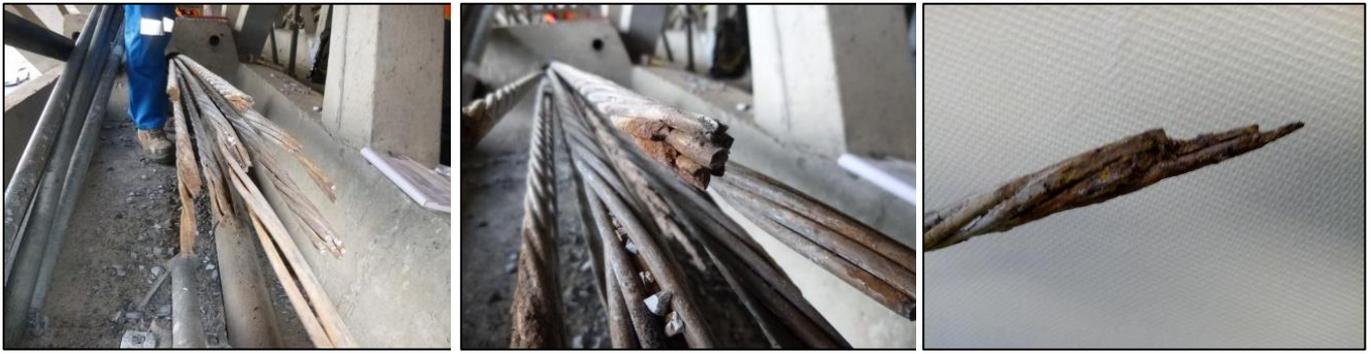
Figure n°10 : Zone de rupture et état de corrosion des torons

Dans la section rompue du câble, seuls quatre torons présentent une rupture par striction de tous les fils et peuvent être considérés comme intègres avant la rupture (voir figure n°10). Tous les autres torons présentent des pertes de section par corrosion. Ces dernières sont plus ou moins importantes selon les torons, allant de la perte de section sur quelques fils à la consommation totale du toron.

Les torons les plus affectés par la corrosion semblent être ceux situés le plus à l'extérieur, c'est-à-dire en contact avec le conduit. Les zones de corrosion des torons s'étendent jusqu'à 60 cm à l'amont et 2,75 m à l'aval de la rupture, avec, selon les zones, de l'enrouillement ou des piqûres localisées.

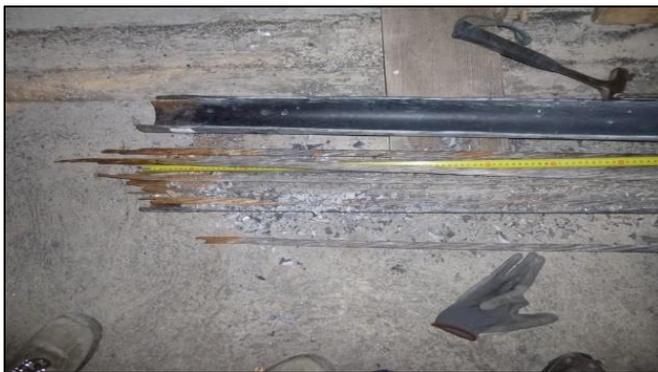
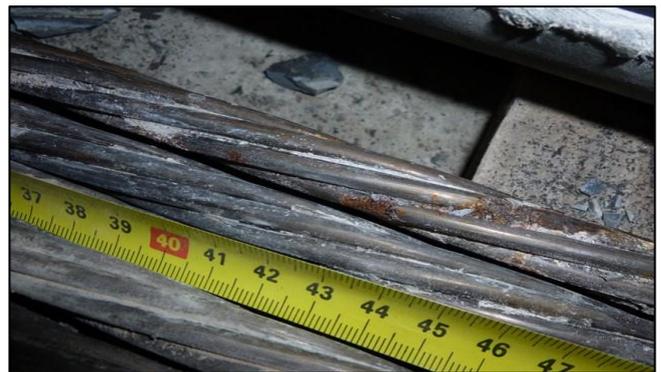
Figure n°11 : Zones affectées par la remontée de corrosion coté amont

Une analyse plus fine des faciès de rupture et des zones corrodées sur les torons a été réalisée par le laboratoire de Nantes de l'UGE/Ifsttar. Les résultats de cette analyse sont décrits plus loin. Lors de la découverte de l'incident, la rupture du câble était très récente (quelques semaines) puisque les derniers fils rompus avec striction n'avaient pas encore développé de corrosion au moment des premiers constats.

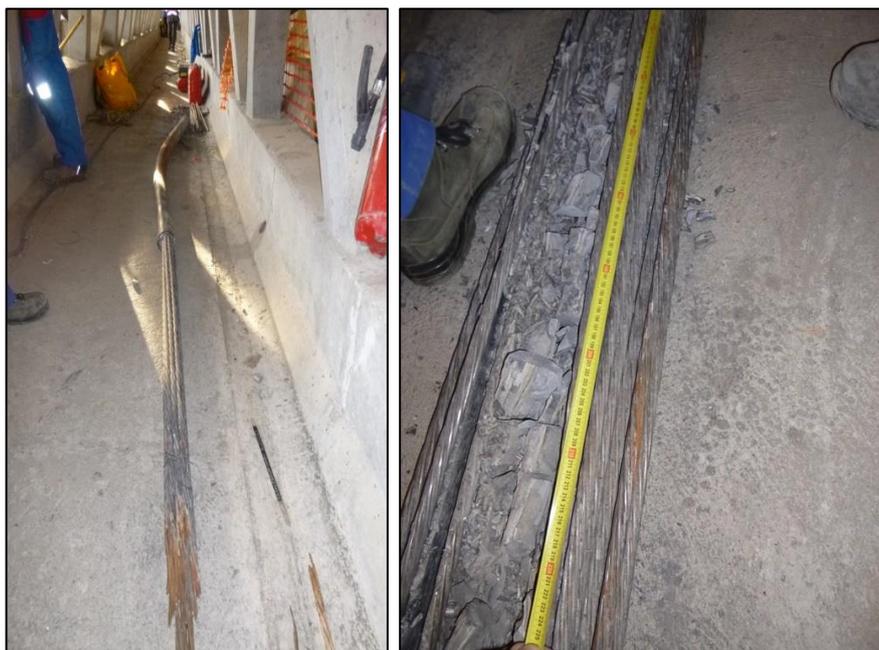
Figure n°12 : Zones affectées par la corrosion coté aval

Les observations lors de l'ouverture de cette section de câble montrent que le conduit était correctement injecté. Les torons sont globalement sains, à part quelques torons présentant un début d'enrouillement, sans perte de section, dans une zone qui s'étend jusqu'à 2,75 m à l'aval de la rupture.

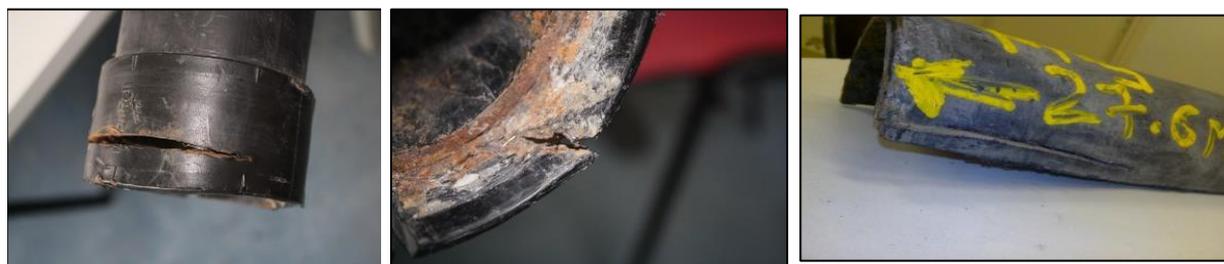
Figure n°14 : Gros défauts identifiés

La face intérieure des conduits amont (G2 et G3) et aval (G1) est recouverte de produits de corrosion sur environ 15 cm de longueur. Des coulures et dépôts blanchâtres calcaires (attaquables à l'acide) sont présents sur la face intérieure des conduits (voir figure n°14).

- Une fissure verticale du côté intérieur du caisson, d'environ 5 cm de hauteur en partie basse,
- Une blessure dans le quart supérieur extérieur.

Élément	Manchon	Manchon	Conduit amont
Défaut	Fissure annulaire	Blessure	Fissure longitudinale

Sur le tronçon amont supérieur (G2), le conduit présente une fissure horizontale à 4h sur le côté extérieur du caisson, d'environ 15 cm de longueur.

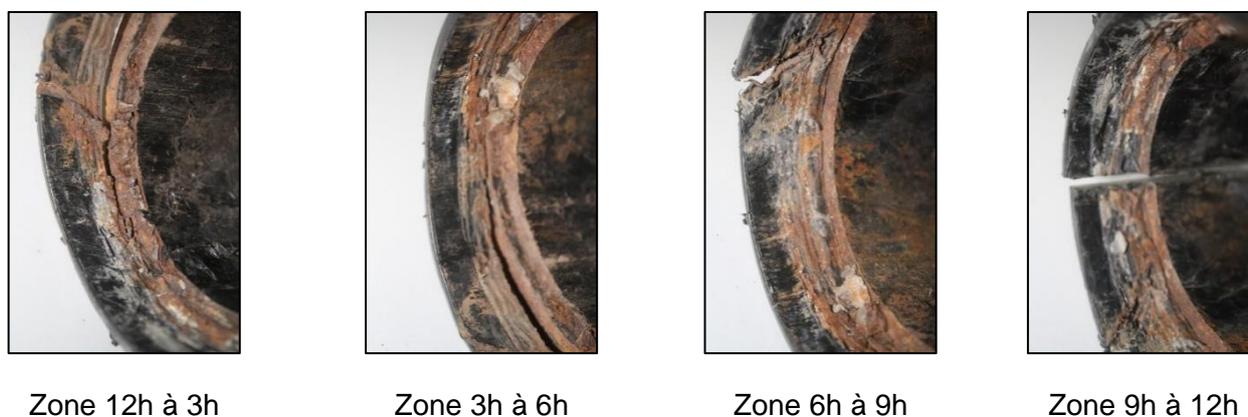
Figure n°15 : Photos montrant l'intérieur du manchon et son recouvrement avec le conduit amont

Les abouts des tronçons de conduit semblent avoir été correctement sectionnés et ne présentent pas de défaut géométrique notable. Par contre, le manchon n'est pas centré sur le joint entre les tronçons de conduit. Le recouvrement avec le conduit aval est de 31 mm. Les tronçons de conduit amont (G2 et G3) présentent une pénétration irrégulière dans le manchon sur la périphérie, variable de 15 à 19 mm.

L'excentrement du manchon par rapport au raboutage des conduits, cumulé à l'espacement entre les abouts de conduit et au défaut d'alignement, conduit à n'avoir sur une partie de la périphérie qu'une très faible largeur de recouvrement et de soudage.

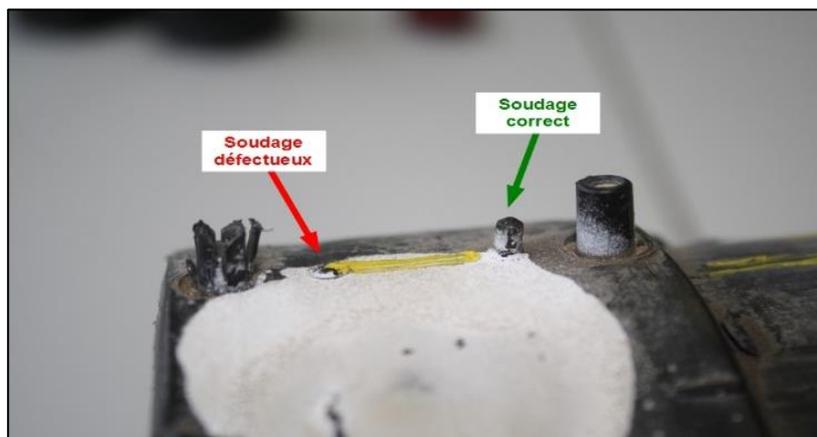
Figure n°16 : Observation des témoins de soudage

Les traces observées sur l'extrémité du conduit et l'intérieur du manchon montrent que la zone concernée par la soudure est de largeur très faible et variable sur la périphérie du conduit. Ces traces correspondent d'ailleurs plus à un collage par chauffe qu'à un réel soudage puisqu'il n'y a eu que très peu d'arrachement du PEHD lors de la rupture du câble (voir figures n°17 et 18).

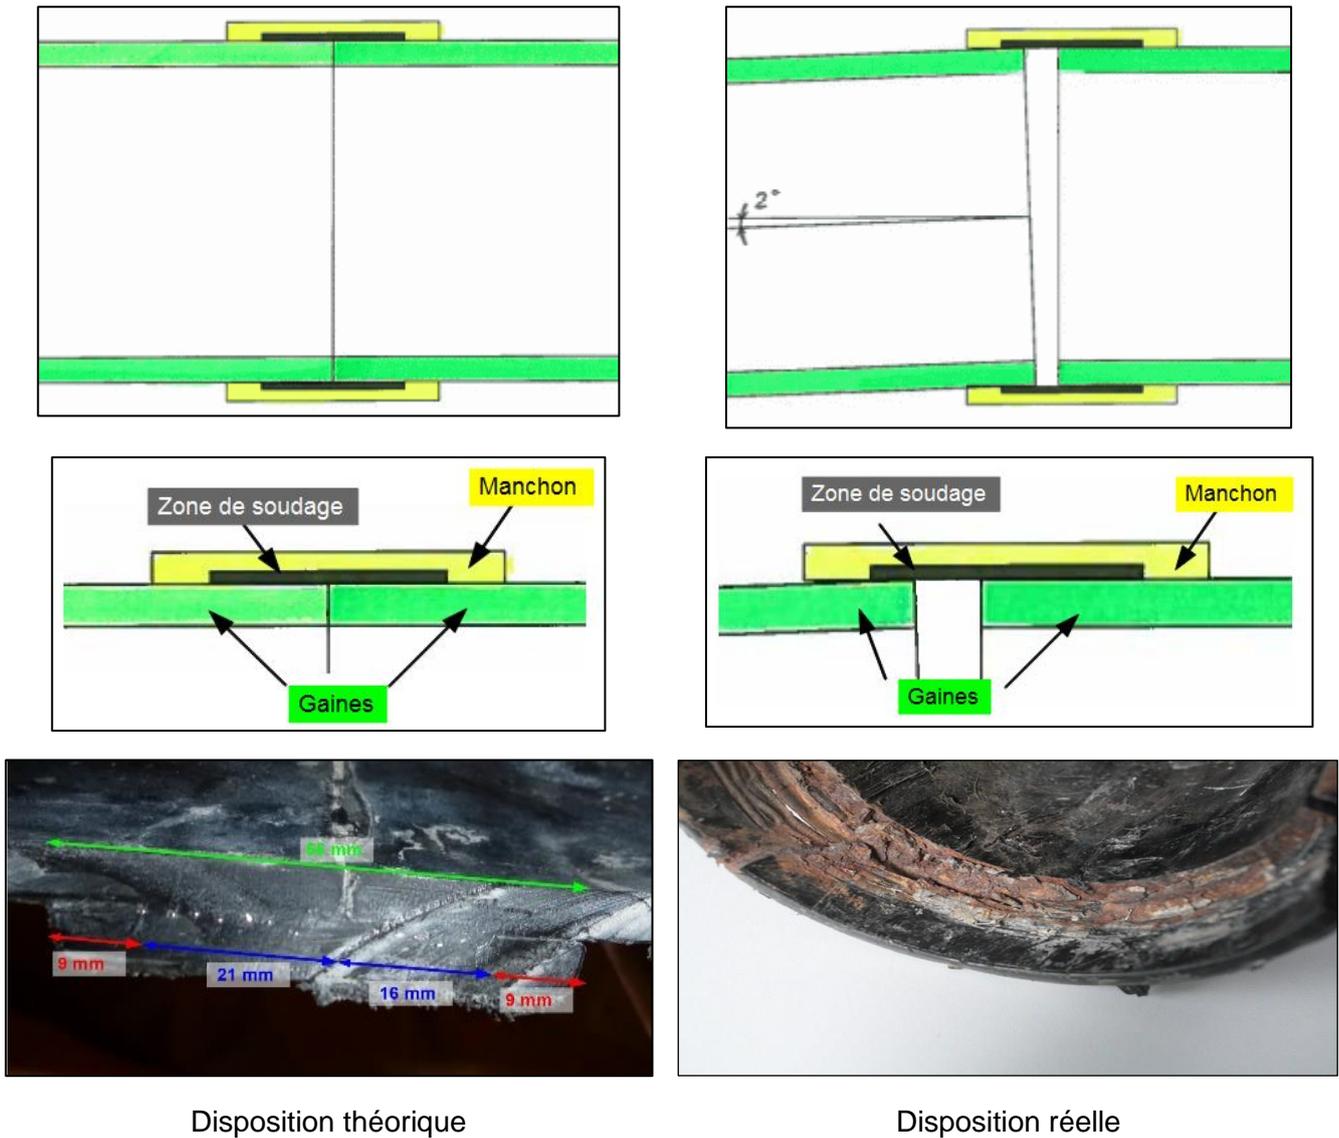
Figure n°19 : Illustration du défaut géométrique du manchonnage

Le défaut d'alignement permet globalement d'expliquer ces variations de largeur. En effet, l'angle entre le conduit et le manchon génère une différence de longueur de recouvrement entre les deux éléments, mais également un défaut de contact périphérique entre les deux parties à souder (voir figure n°19).

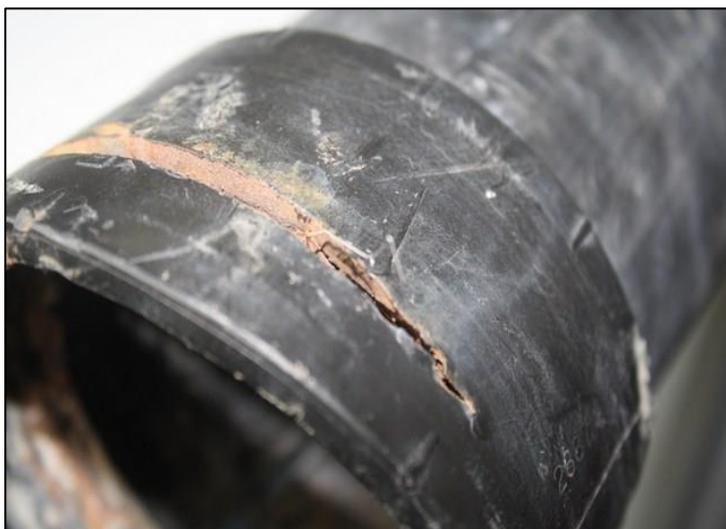
Figure n°21 : Présence de produits de corrosion

Les ruptures et blessures observées sur le manchon comportent d'importants dépôts de produits de corrosion (voir figure n°21), ce qui semble montrer que ces blessures ne sont pas récentes et existaient sans doute avant la rupture du câble.
