Communauté de Communes Piège Lauragais Malepère

Recensement des ouvrages & Diagnostic

Diagnostic des ouvrages – ATD 11

VC11418 04 - Villasavary - Pont chemin de Villasavary à Montréal (2)

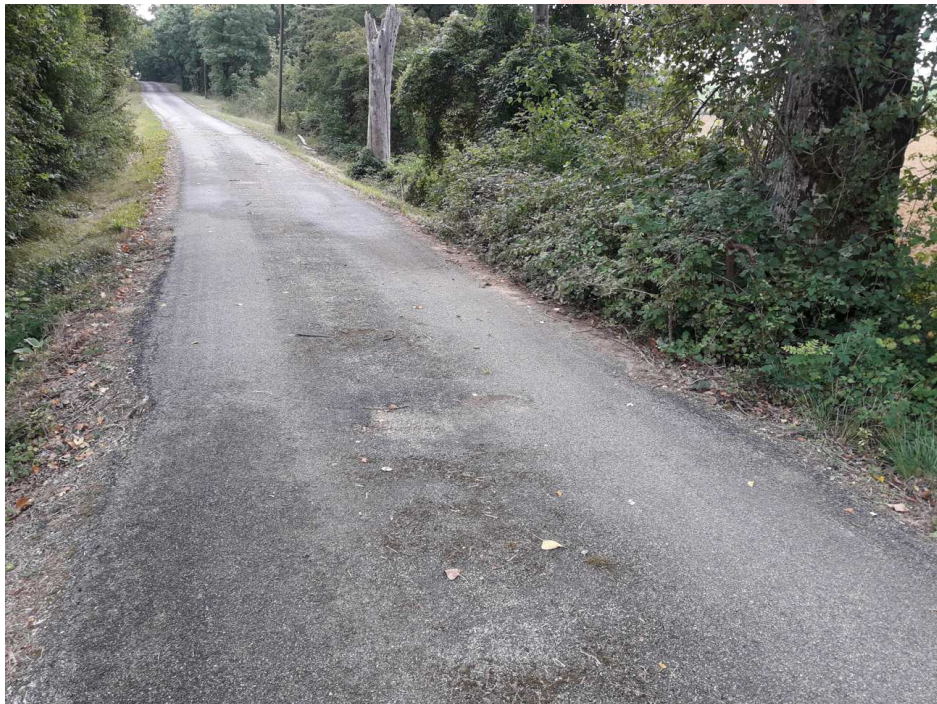
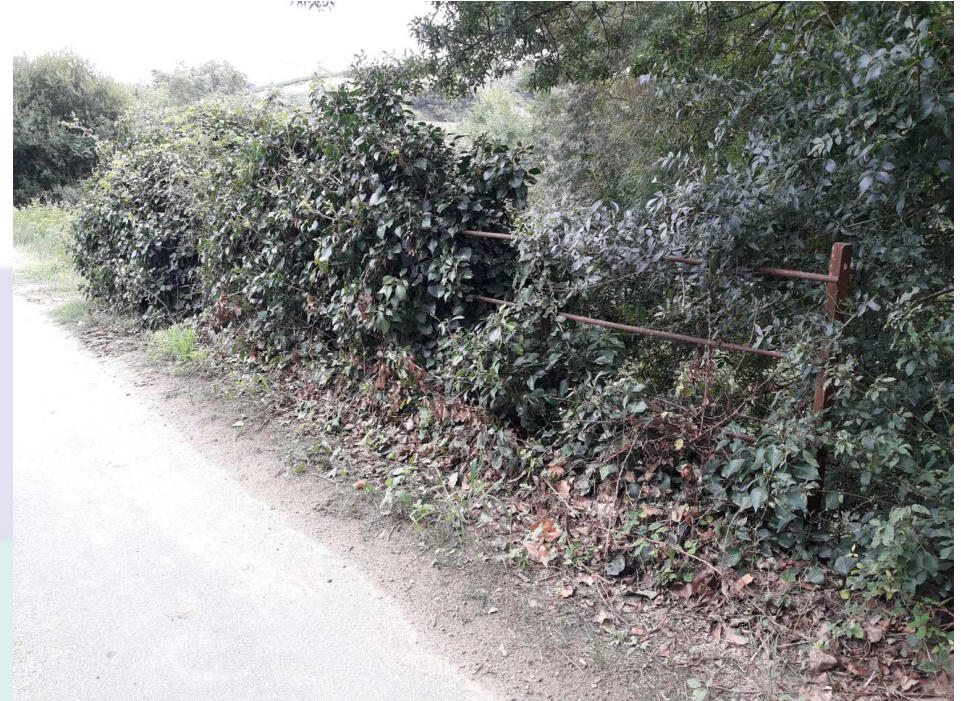
Difficultés lors du recensement :
Végétation & visibilité des ouvrages

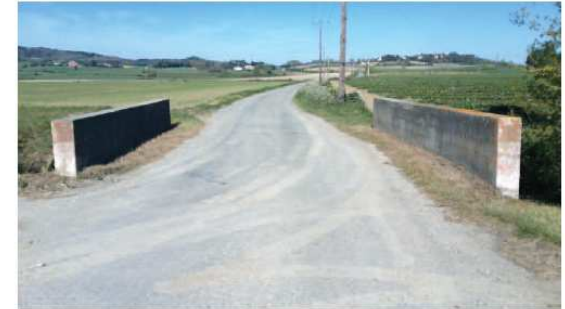
- EQUIPEMENTS :
Chaussée : Déformée, pelade du revêtement.
Accotements : Présence de végétation.
Dispositifs de retenue : Parapets fracturés.

- Etat : Ouvrage : 2

- Classe : Moyen

- Traiter la chaussée et bétonner les accotements.
