# Diagnostic karstique d'une digue affectée par un effondrement récurrent

Saint-Pryvé-Saint-Mesmin (45)

Alexandre PHILIPPE (Cerema)

Séminaire national Risque karstique – Orléans – 04 et 05 avril 2024

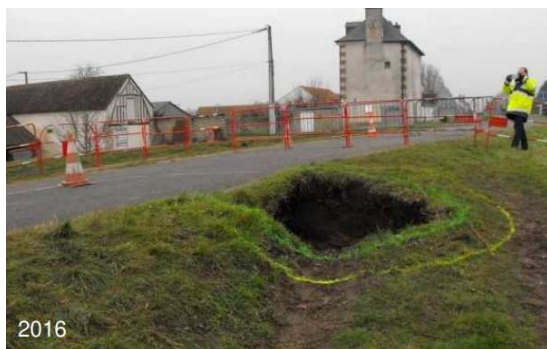
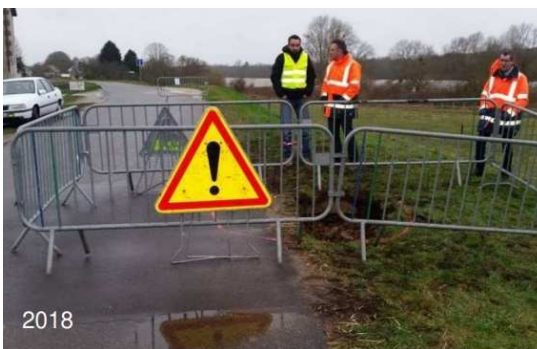
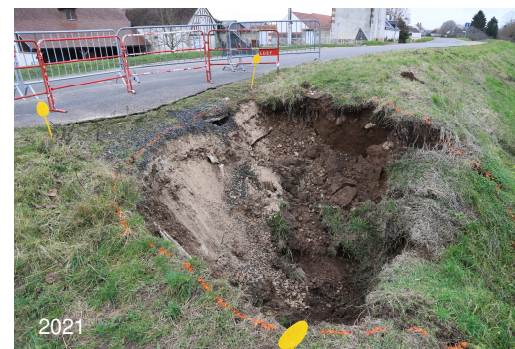
✓ Un effondrement récurrent

Année	Diamètre de l'effondrement (m)	Profondeur (m)
2016	4 m	3,0 m
2018	2 m	1,5 m
2021	4 m	3,5 m

**3 effondrements en 5 ans**

Les effondrements se produisent au même endroit

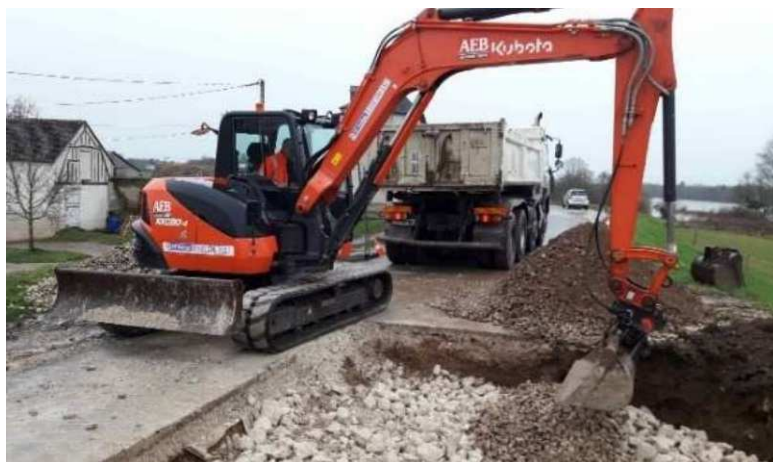
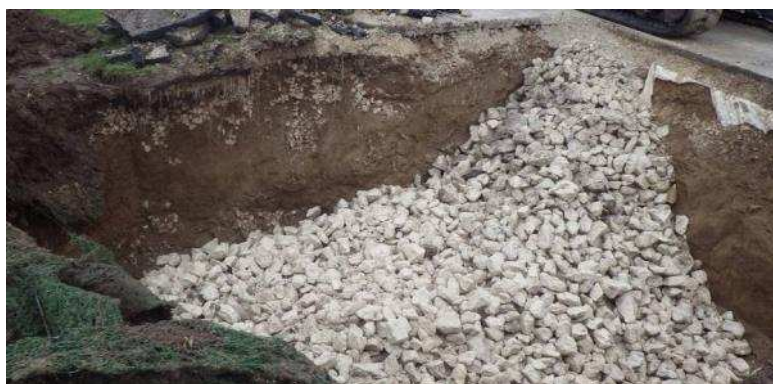
- ✓ Des travaux de reprise après les évènements de 2016 et 2018

Solution de surface qui n'a pas conduit à traiter le vecteur à l'origine de l'effondrement

- ✓ **Purge des matériaux décomprimés**
- ✓ **Mise en œuvre d'enrochements 40/80**
- ✓ **Géotextile anti-contaminant**
- ✓ **Reconstitution du corps de digue et de la chaussée**

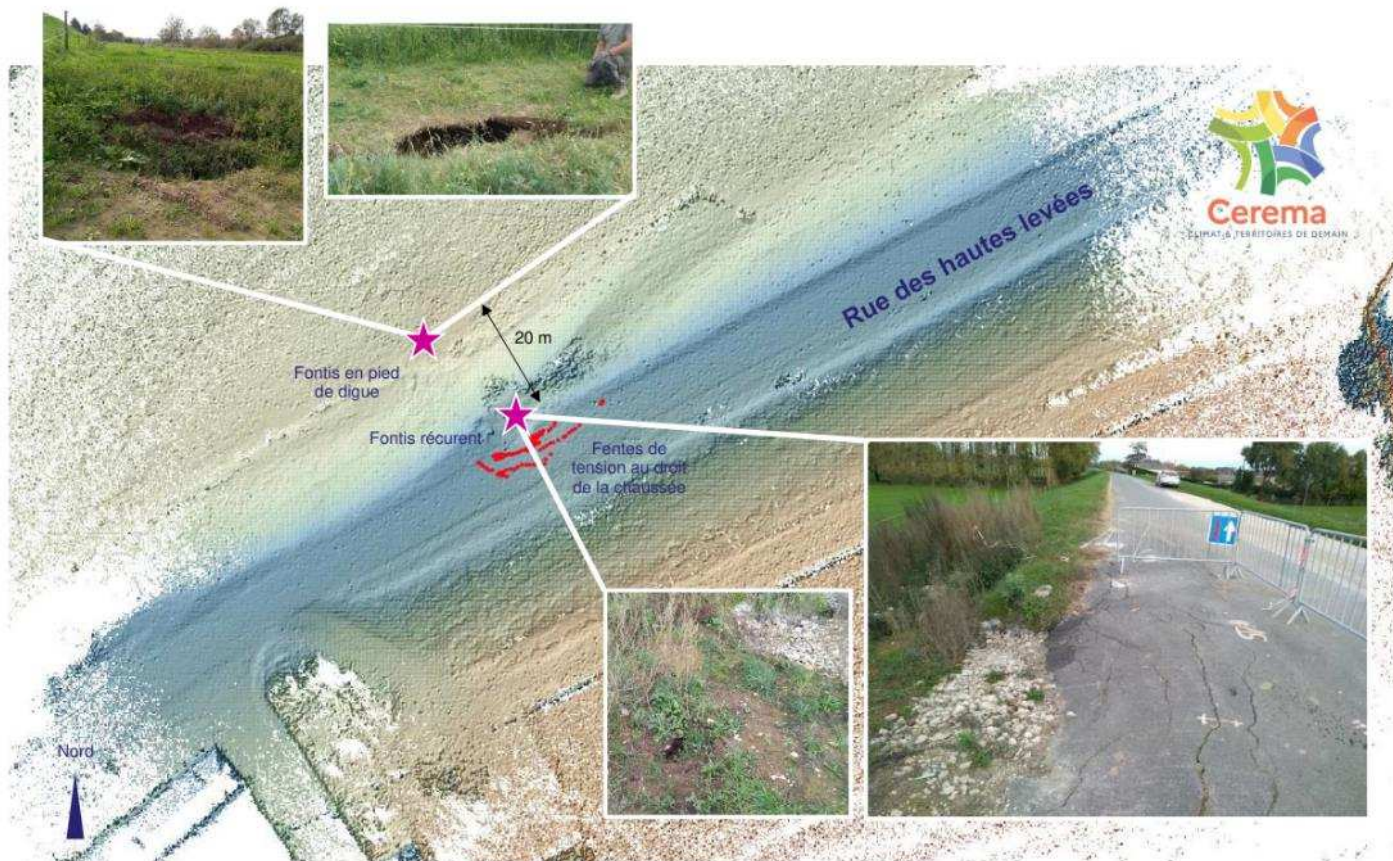
✓ Evolutions depuis 2021

- ✓ Poursuite des phénomènes de tassements
- ✓ Apparition de plusieurs fontis en pied de digue

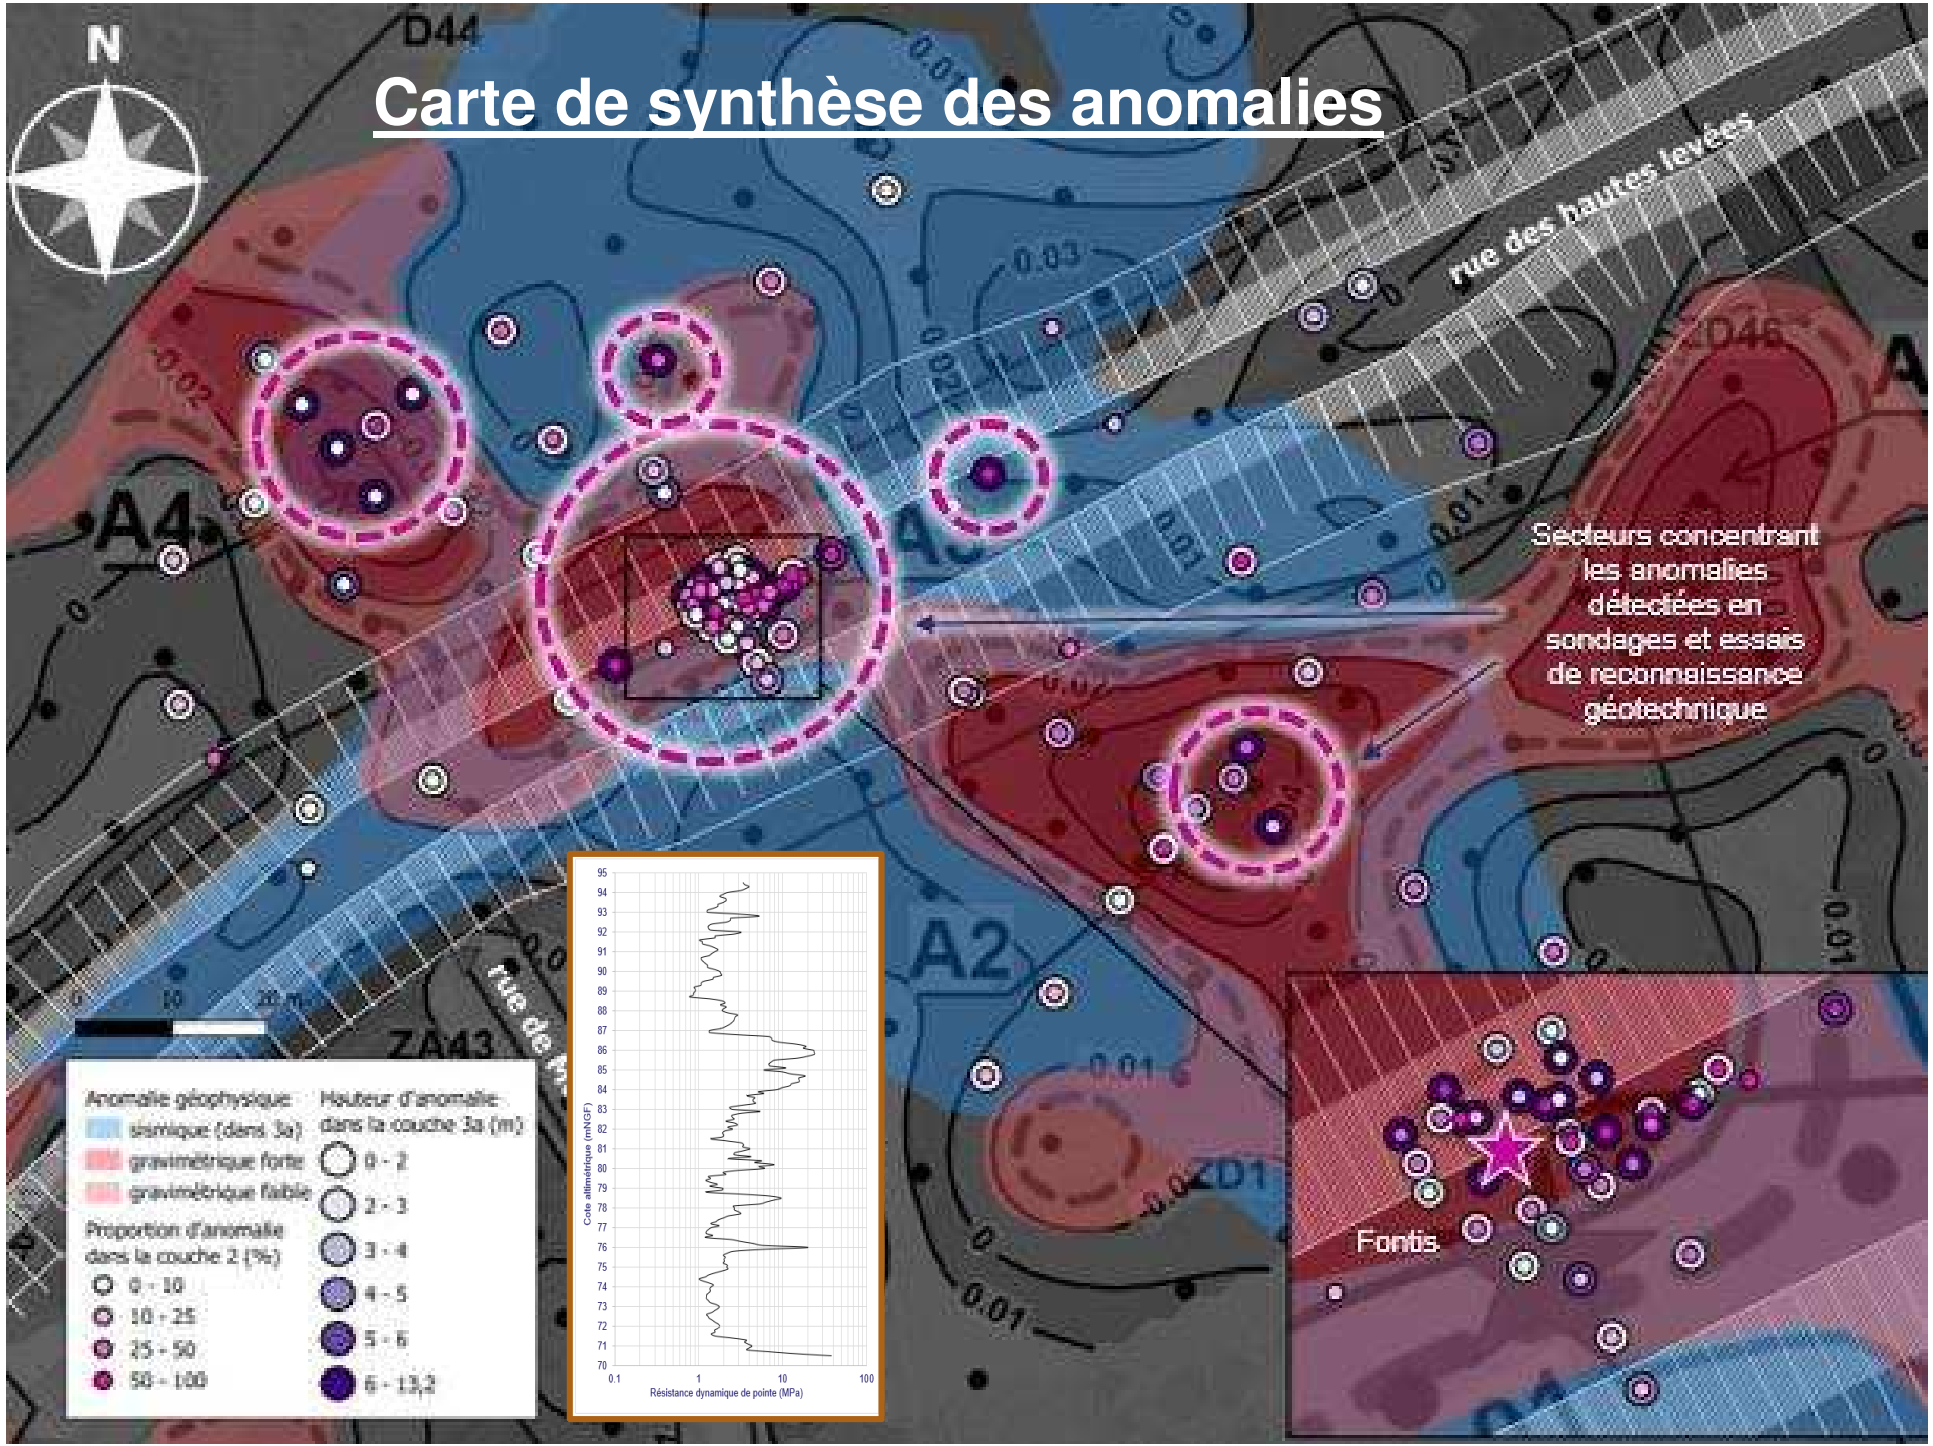
# Carte de synthèse des anomalies

Secteurs concentrant les anomalies détectées en sondages et essais de reconnaissance géotechnique

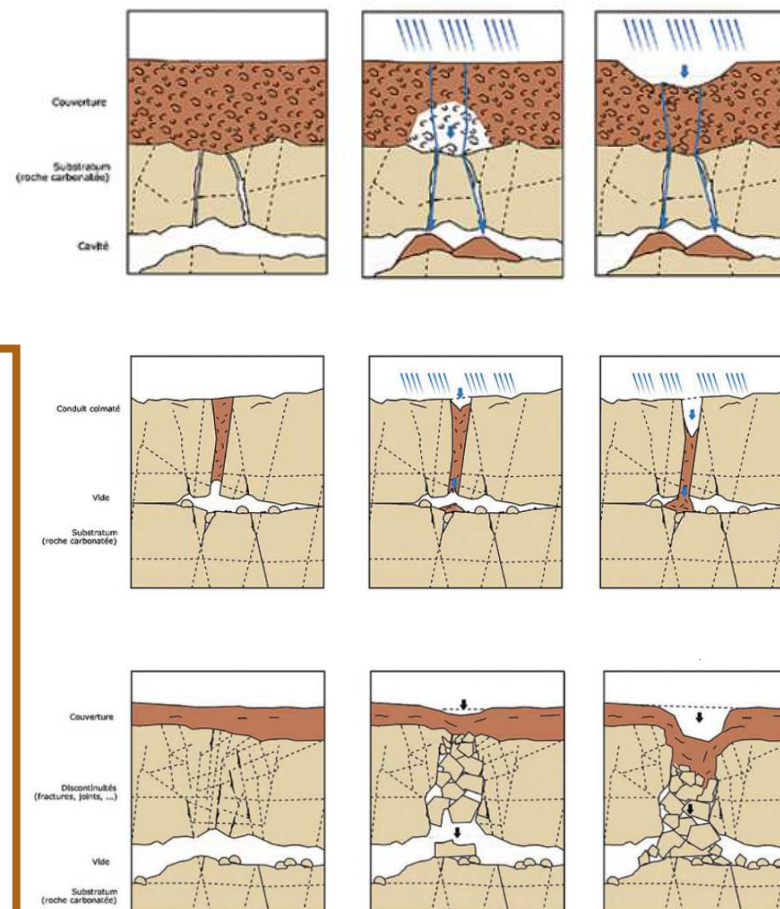
✓ **Processus de suffosion karstique ?**

Evacuation des matériaux fins dans des vides par le biais de fracture

Peu probable au regard de la hauteur des phénomènes de décompression constatés

✓ **Processus de débouillage ?**

Débouillage d'un conduit colmaté dans l'encaissant rocheux

✓ **Effondrement d'un drain karstique ?**

Rupture du toit d'un drain karstique et amorce d'une cloche d'effondrement

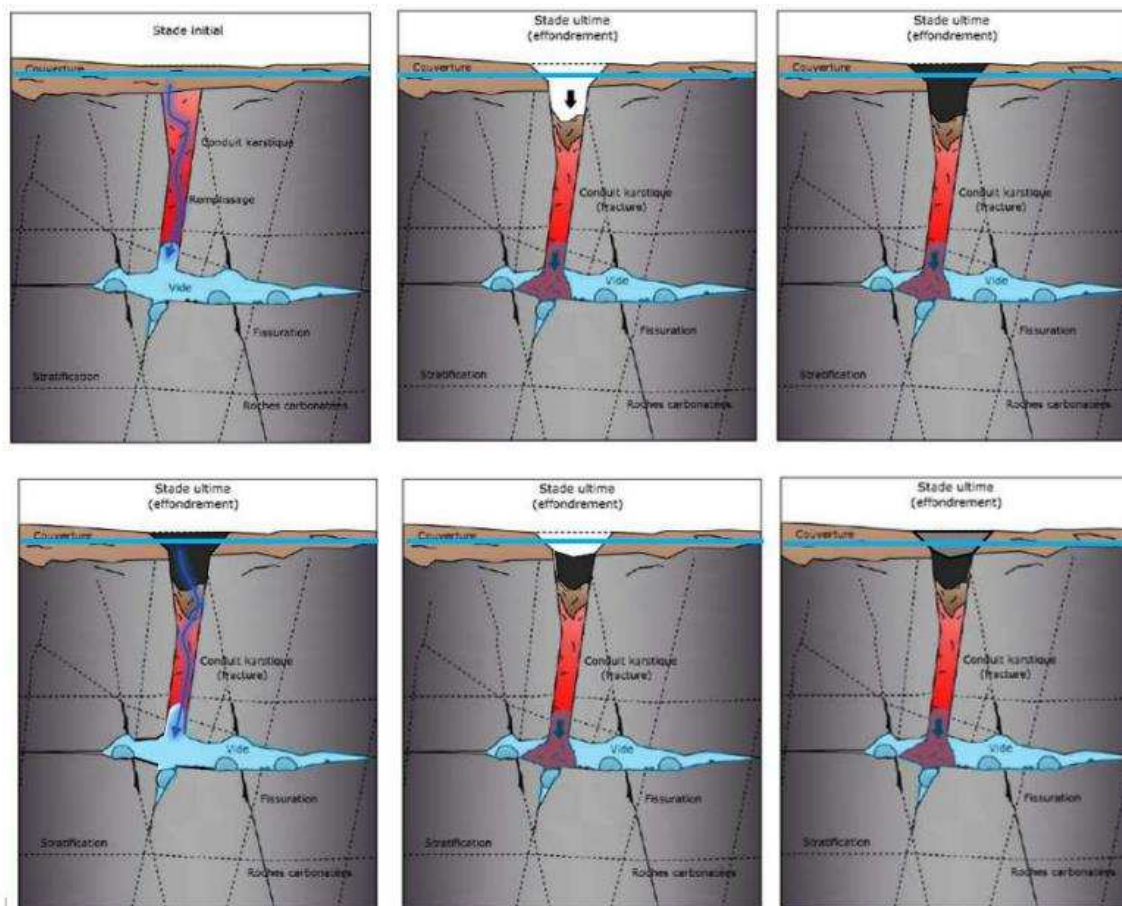
✓ **Et les répétitions du phénomène ?**

Dues probablement au tassement des matériaux au sein du conduit et à une digestion des matériaux dans le drain karstique conduisant à la réactivation du phénomène

✓ **Et les fontis en pied de digue ?**

Lien probable avec la dégradation d'une canalisation AEP ayant pu favoriser des processus de suffosion/soutirage.

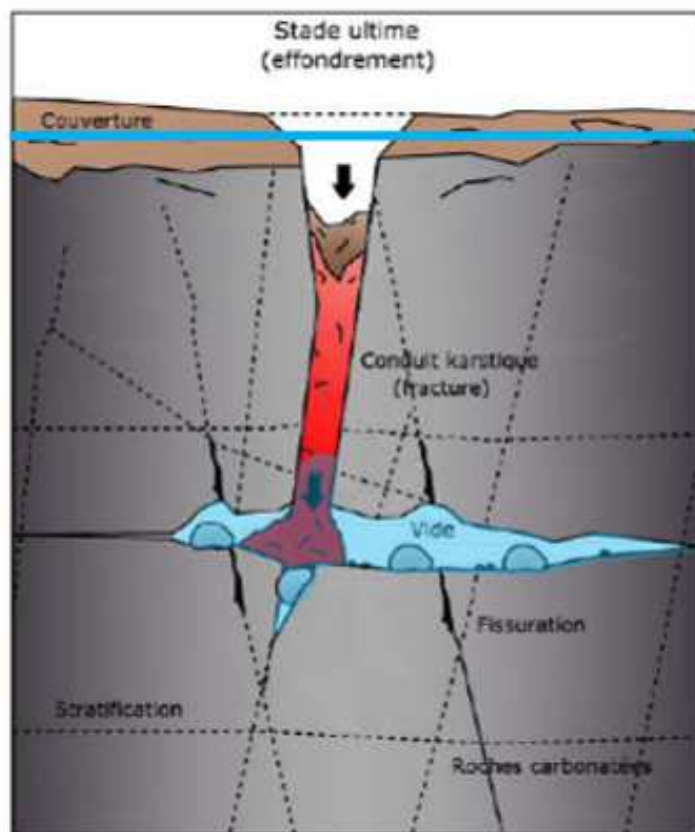
**5** m = Diamètre du conduit ou de sa trace à l'interface crypto-karst (calcaire altéré) / couverture (alluvions)  
Mesuré par sondage et cohérent avec le gouffre de Montauban

**13** m = Diamètre de l'évènement évasé à 45° dans la couverture

Notion d'évènement de référence pour la zone d'étude

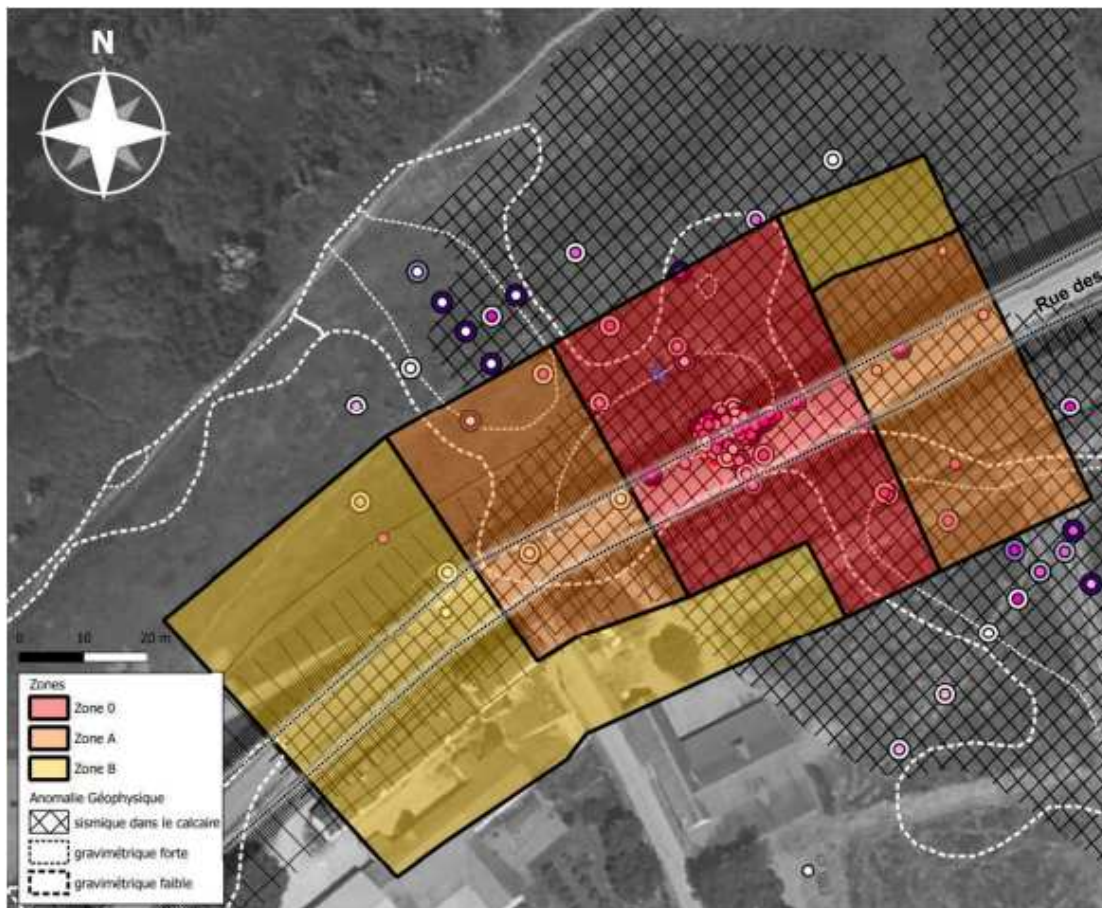
Zonage tracé sur la base de l'évènement de référence, les résultats des mesures géophysiques et géotechniques

Zone environnant le sinistre à forte évolution avec drains karstiques majeurs susceptibles de générer des effondrements.

La zone A présente un contexte proche de la zone 0 : présence de drains karstiques en profondeur, anomalies sismiques et microgravimétriques. Les sondages n'ont pas mis en évidence de processus de cloche de décompression en cours de progression. La prédisposition à des évènements paraît forte.

Les mesures géophysiques ont mis en évidence une surépaisseur de calcaire altéré. La prédisposition des effondrements paraît moins importante que dans la zone A, les mesures microgravimétriques ne mettant pas en évidence d'anomalies négatives. La densité de sondages est toutefois plus faible et nécessiterait des investigations complémentaires pour confirmer ces observations.

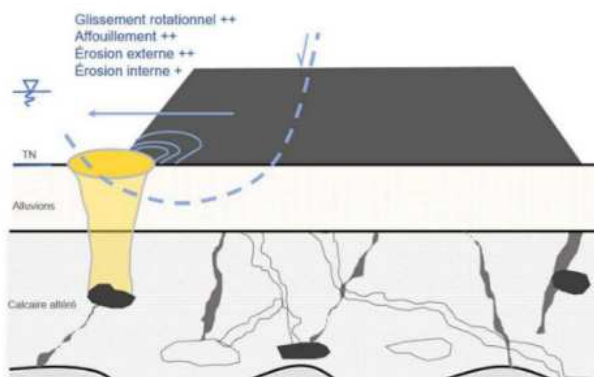
## ✓ Risque ouvrage

La survenue de l'effondrement conduit à l'augmentation du risque de déstabilisation par :

- ✓ Glissement rotationnel
- ✓ Affouillement de pied
- ✓ Érosion externe
- ✓ Érosion interne

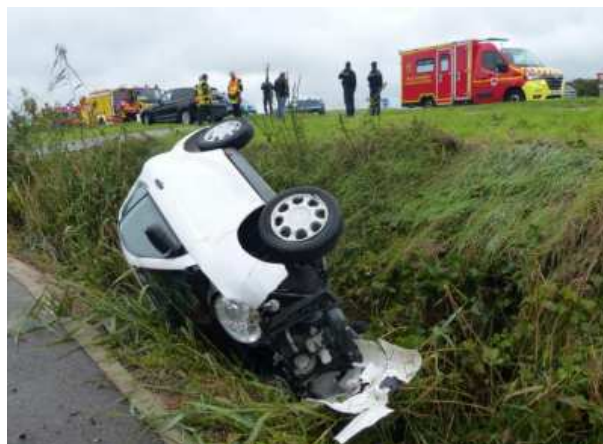
## ✓ Risque routier

En cas de réactivation de l'évènement lors du passage d'un véhicule avec ou sans déstabilisation du talus, possibilité d'accident

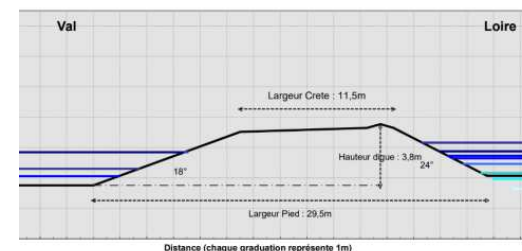
## ✓ Risque inondation

Pour Q20, 50, 70, la hauteur d'eau côté Loire est négligeable

Pour Q200, 500, 1000, le remous conduit à l'inondation du Val sans rupture de la digue

Le risque d'inondation apparait ainsi plus fort pour des crues de période de retour Q100 à Q200

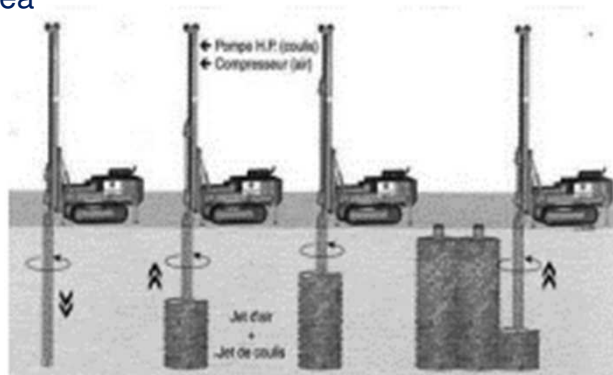
## ✓ Jet Grouting

**Aléas de chantier attendus** : perte de coulis dans la nappe, problème de la traversée de la couche de grave en base des alluvions

**Impact** : perte de la transparence hydraulique de la couche d'alluvions et création d'un « point-dur » mais non perturbation du drain en profondeur

**Principe** : Traitement de la couche d'alluvions et partie supérieure du crypto-karst par jet grouting + traitement différencié du conduit

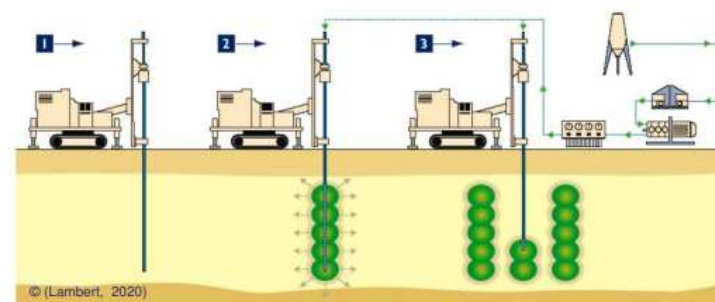
## ✓ Injections solides (CHS)

**Aléas de chantier attendus** : horizon d'ancrage pour les colonnes d'injections solides

**Impact** : perturbation potentielle des drains karstiques en profondeur (maîtrisable en jouant sur les critères d'arrêt de l'injection et la profondeur de traitement)

**Principe** : Redensification des terrains dans le crypto-karst
