Performance 2

Rapport de tâche

Organisation des campagnes de mesure de la performance *in situ* des systèmes de ventilation

Le 23/07/2024

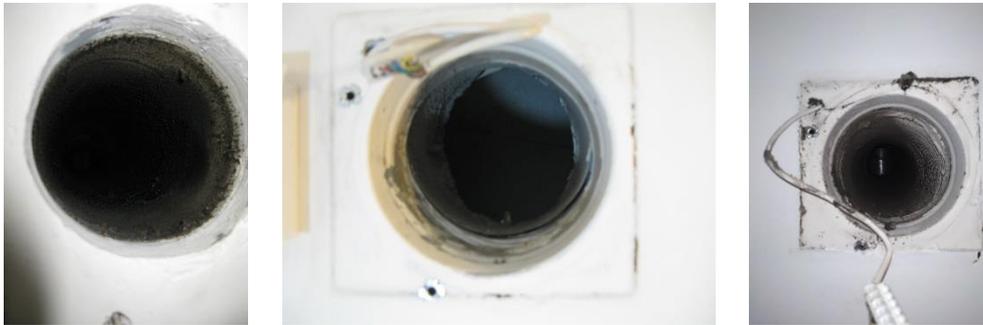
La phase de démontage des bouches et entrées d'air instrumentées en 2020 a été l'occasion de prendre des photos des conduits et d'observer des degrés différents d'encrassement. Les Figure 4 et Figure 5 présentent des exemples de niveaux d'encrassement faibles (Figure 4) et importants (Figure 5).

Figure 4 : Exemples de conduits peu encrassés

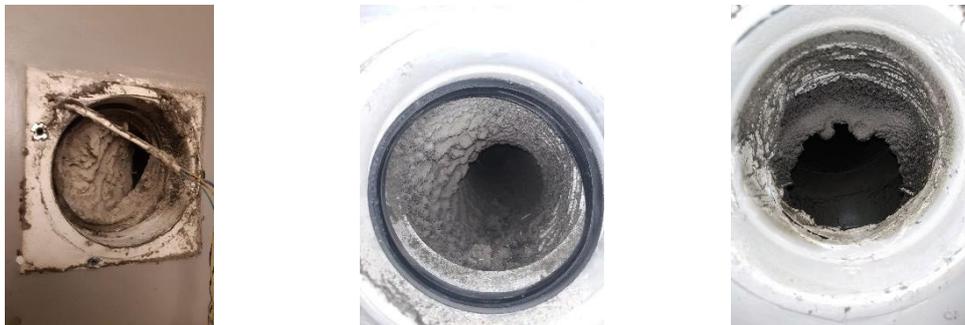
Figure 5 : Exemples de conduits encrassés

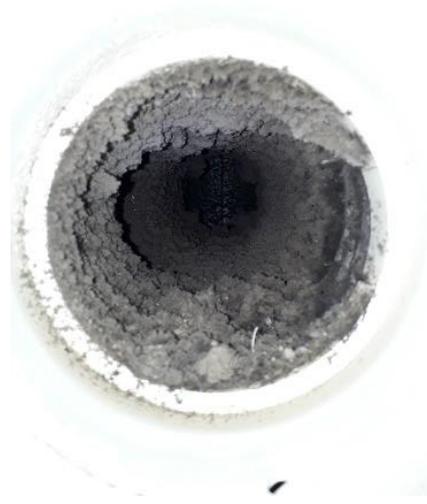
Lors des remplacements de terminaux de ventilation, l'état des conduits a été observé. Une représentation est donnée en Figure 15 et indique que les conduits sont encrassés et manque de maintenance. Néanmoins, il est important de noter que les mesures de débits qui sont présentés dans la suite de ce rapport démontre que les mesures de pression au niveau des bouches d'extractions sont conformes malgré cet encrassement.

Figure 15 : Photographie représentative de l'encrassement des conduits de ventilation

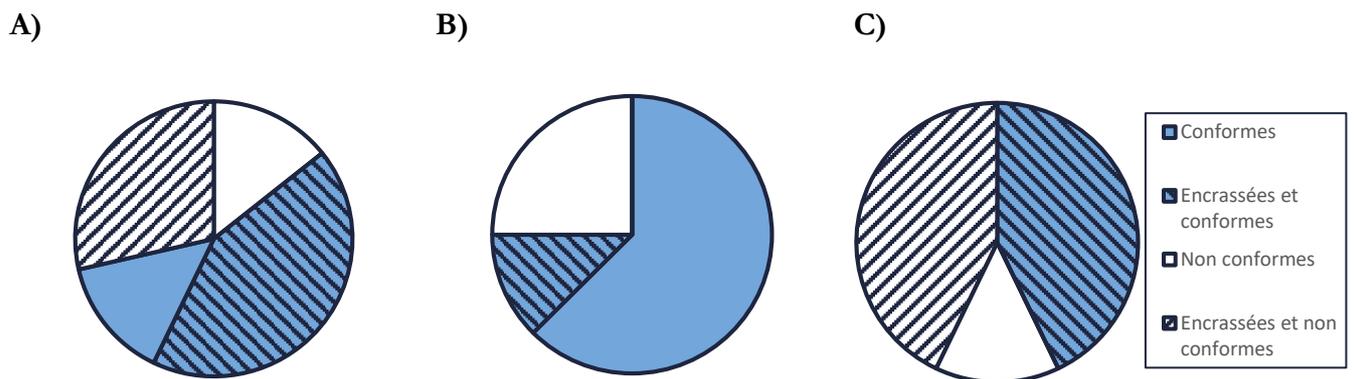
Dans l'ensemble, les terminaux de ventilation sont fonctionnels, présentant des pressions conformes à la plage indiquée par le fabricant mais peuvent être, en fonction des pièces de vies étudiées, encrassées. La Figure 16 présente le résultat de l'analyse de l'état des bouches. Cependant, 4 bouches d'extraction parmi les 22 étudiées ont été remplacées par des bouches non conformes aux recommandations du fabricant. La majorité des bouches vérifiées dans les cuisines sont encrassées et certaines ont été remplacées par des bouches non-conformes. Au contraire, les bouches d'extraction de salle de bain sont en majorité conforme et propres.

Figure 16 : A) Représentation de l'état des bouches d'extraction dans les cuisines. B) Représentation de l'état des bouches d'extraction dans les WC. C) Représentation de l'état des bouches d'extraction dans les salles de bain

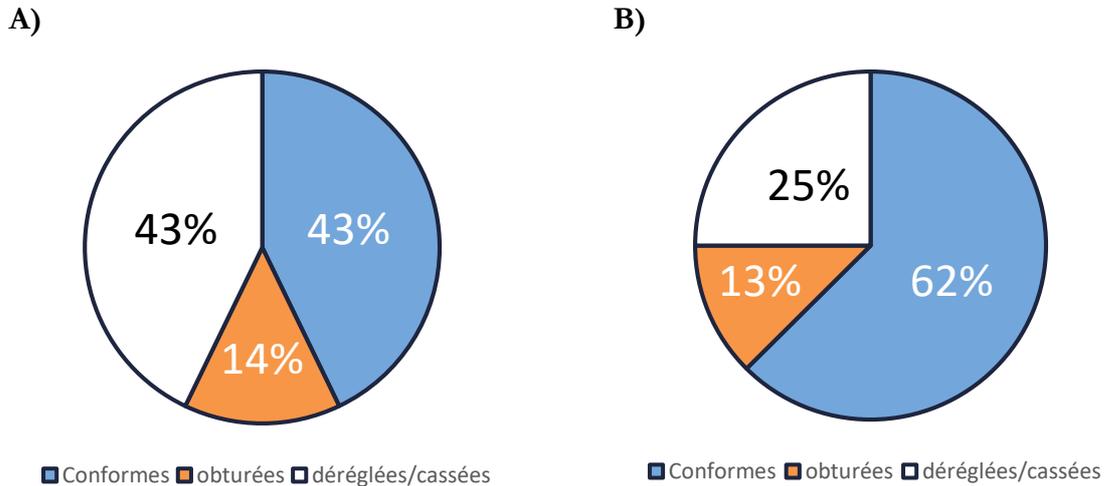
Dans les séjours, la majorité des entrées d'air sont obturées ou déréglées voir même cassées mais sont néanmoins peu encrassées. D'autre part, cette représentation n'est réalisée que sur un faible échantillon. Pour les chambres, la majorité des entrées d'air sont conformes mais 38 % des entrées d'air sont déréglées ou cassées (Figure 18).

Figure 18 : A) Représentation de l'état des entrées d'air présents dans le salon (Total : 7). B) Représentation de l'état des entrées d'air présents dans les chambres (Total : 16)

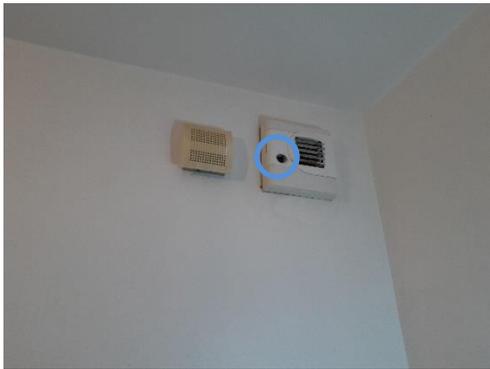
Ces interventions ont été l'occasion de découvrir un problème lié à l'opération de maintenance de la ventilation faite par un sous-traitant : inversion des façades des bouches WC et Salle de bain dans 3 appartements sur 11. Dans ce cas-là, le détecteur de présence dans les WC est rendu aveugle par la façade de la bouche de la salle de bain qui n'a pas trou à cet endroit-là. Les photos ci-dessous montrent le problème d'inversion dans un même appartement.

Figure 23 : Bouche salle de bain avec façade WC

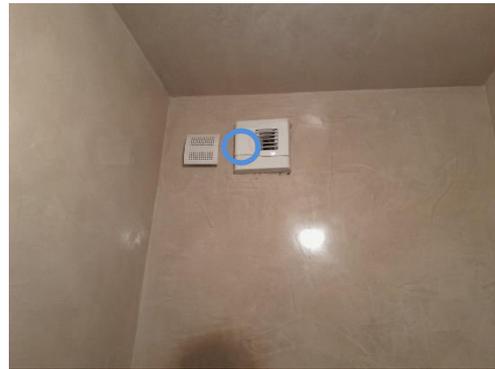
Figure 24 : Bouche WC avec façade salle de bain

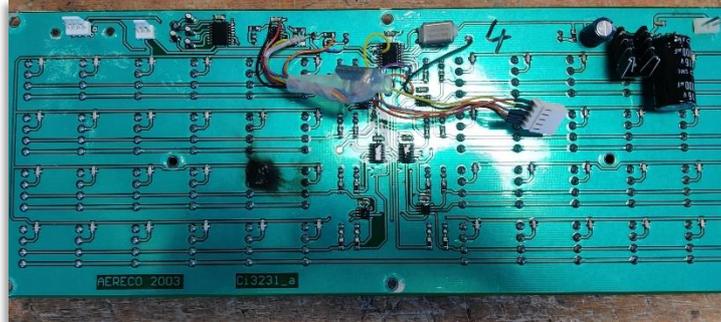
Lors de ces réétalonnages, plusieurs problèmes sont intervenus. Le premier, comme discuté lors de l'étalonnage des capteurs CO₂, a été de réaliser deux campagnes d'étalonnage sur deux sites différents à cause d'un manque de temps par le CETIAT. Le second a été l'arrêt d'un multiplexe à cause d'un court-circuit comme présenté Figure 27.

Figure 27 : Dysfonctionnement d'un multiplexe à cause d'un court-circuit

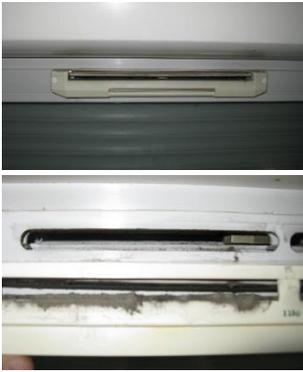
Bavure sur les trous des mortaise (retiré lors de l'intervention) ; EA sur porte-fenêtre et pas sur coffre ; Plaque métallique côté droit (renfort ?)	WC	1.7	62

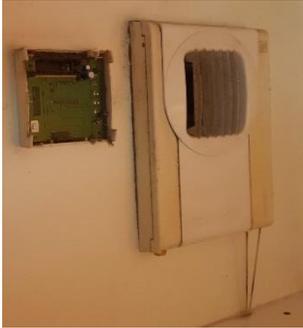
Bouche bloquée en débit max ; tirette bloquée à la première utilisation (car derrière un meuble bien qu'installation conçue pour que la tirette soit utilisée) ; très sale autour ; défauts d'étanchéité dus au joint mal positionné
Ch1	0.7

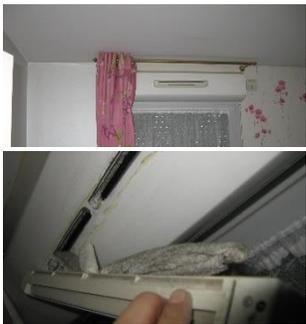
Rideau devant EA ; EA bouchée avec sopalin	Salle de Douche	1.1	90

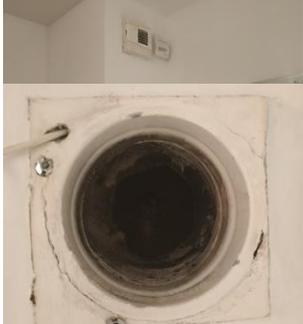
Très poussiéreuse ; grasse ? ; conduit poussiéreux ; piquage décollé du mur
Ch3	1.8

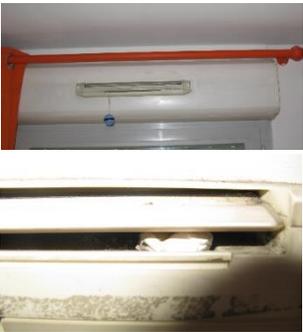
Boulette de papier sous le volet pour bloquer ouvert (?); anciennes traces de scotch	Salle de Bain	0.6	47

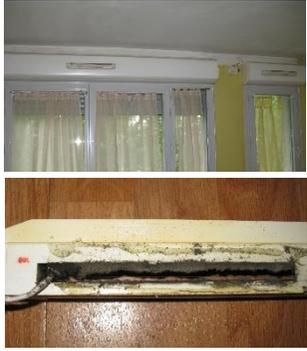
Une 2ème EA seulement d'habillage car un 2e coffre (fente scotchée par nous à l'origine) ; laine de verre obstruant partiellement fente et également présente dans coffre	Cuisine	1.3	80

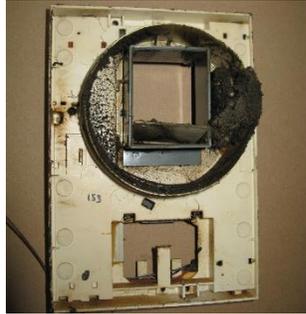
Grasse ; Boost utilisé régulièrement mais volet cassé donc boost permanent (zoom volet) ; conduit gras
Ch1	1.1

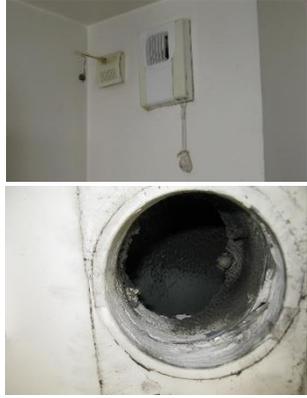
Tirette enroulée (non utilisée) ; Fuite côté droit ? ; Intérieur poussiéreux ; Conduit encrassé noir ; Pb piquage ; Manchette et conduit pas alignés ; butée pour remettre la bouche ; Piquage décollé, joint déchiré et fuite conduit
Ch1	1.3

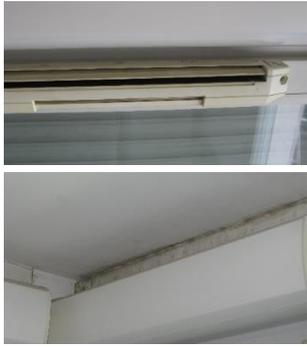
EA sur sur fenêtre ; poussiéreuse à l'intérieur ; facile à enlever ; pb humidité sur mur au-dessus bout de plastique fondu	WC	1.8	84

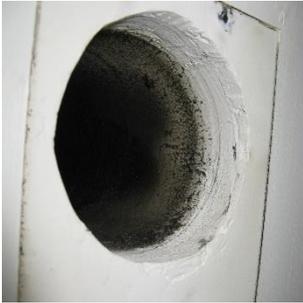
Grasse (juste grasse) ; conduit gras ; Ajout BA13 ? ; piquage invisible ; pas de tirette
Ch1	1.5

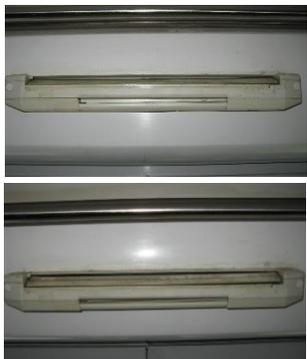
Habituellement scotchée ; Retrait de scotch pour intervention ; Plutôt propre ; câble court ; Collée avec Silicone (prévoir nettoyage pour réinstallation)	Cuisine	1.4	80

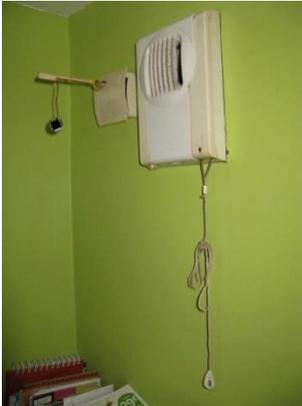
Plutôt propre ; Boost inutilisé
Ch1	1.5

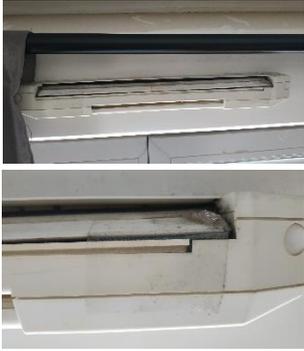
EA scotchée ; très poussiéreuse ; (Laine de verre ?) ; rideau	Cuisine	1.4	-

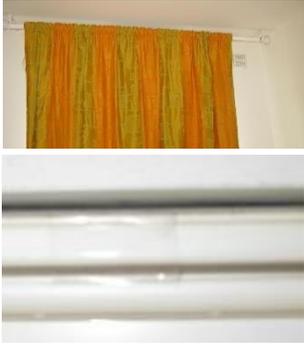
Entrée d'air scotchée ; très siliconée ; gros rideau devant ; très poussiéreuse ; (laine de verre ?)	Salle de Bain	1.2	-

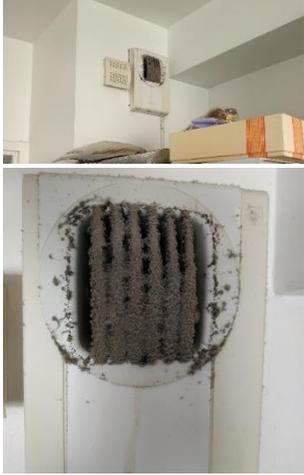
Tirette liée inutilisable ; très poussiéreuse (grille colmatée) ; conduit très poussiéreux
Ch1	1.3

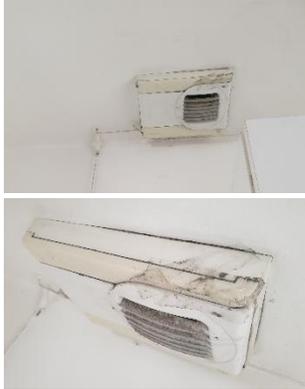
Installée au plafond ; capot cassé
-	-	-	-	Salle de Douche	1.4	90

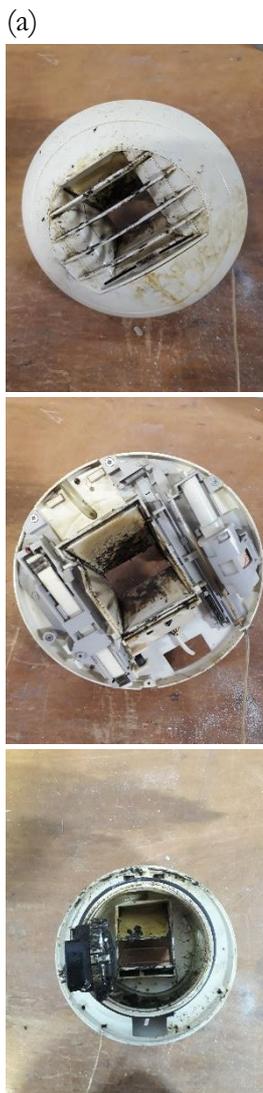
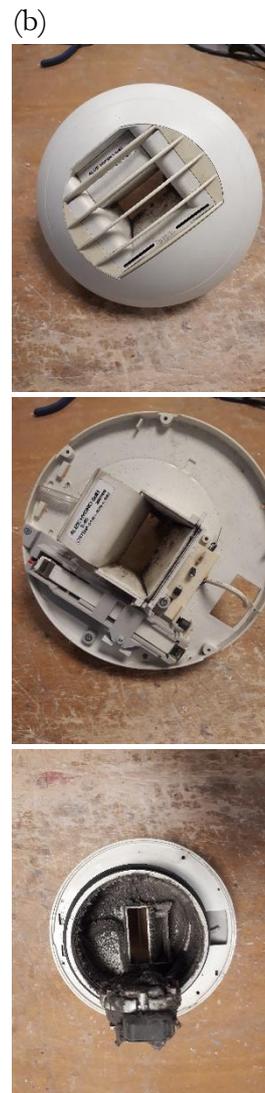
Annexe E : Exemple de bouche encrassée (a) ou entretenue (b)
