# Développement de la priorité à droite

- **Rue des Chataigniers - Nantes**
  - **Déploiement de la zone 30 et de le priorité à droite sur 6 intersections en janvier 2018,**
  - **Un déploiement accompagné d'une signalisation provisoire (panneau réglementaire, communication),**
  - **35 accidents dont au moins 1 corporel relevés depuis janvier.**

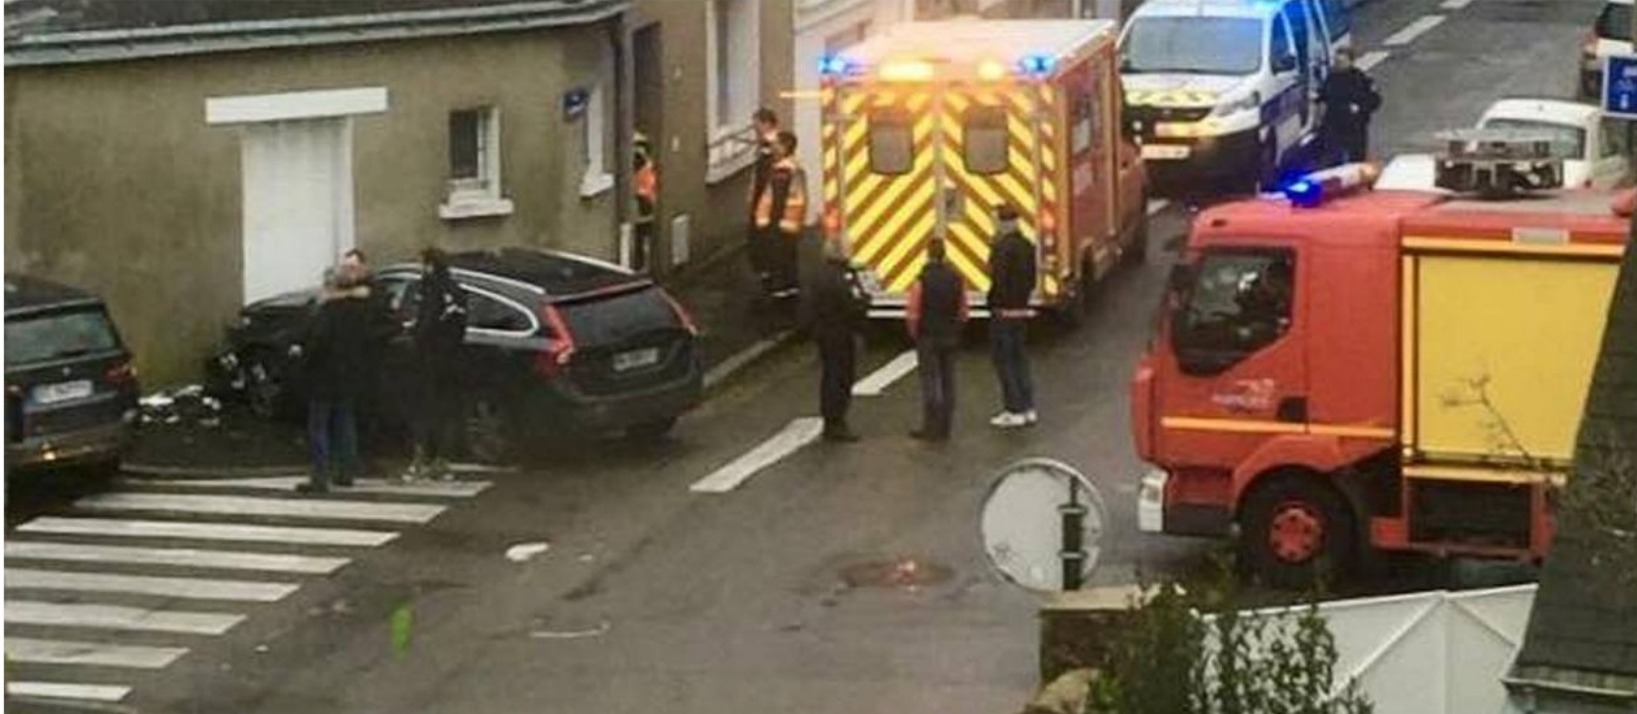
Depuis la mise en place de la priorité à droite, il y a six mois, de nombreux accidents se sont produits, notamment aux intersections Dory-Chataigniers (photo) et Dory-Bizot. | DR

**Le quartier Breil-Barberie, à Nantes, expérimente depuis six mois la création d'une grande zone 30, et le retour aux priorités à droite. Censée apaiser la rue, celle-ci est, depuis, devenue très... accidentogène.**
