# CAPESEAL

Enduits scellés

# Versant Nord du Mont Ventoux

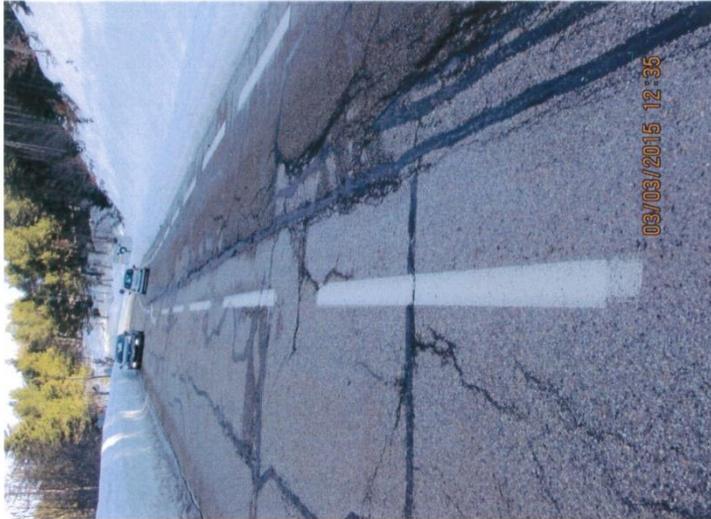
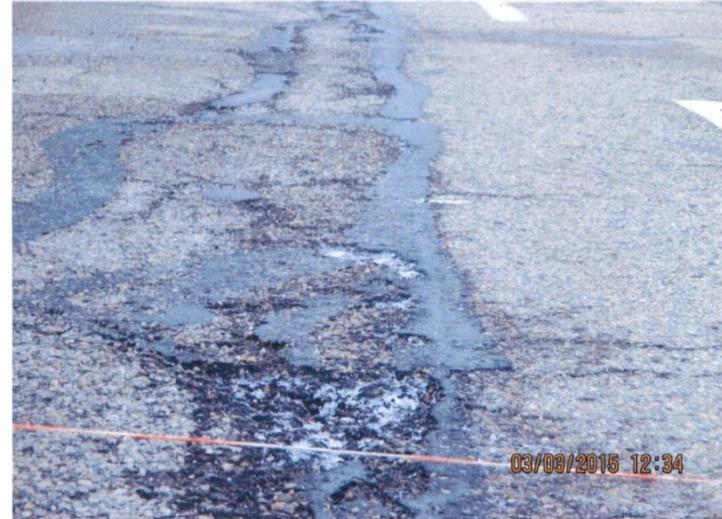
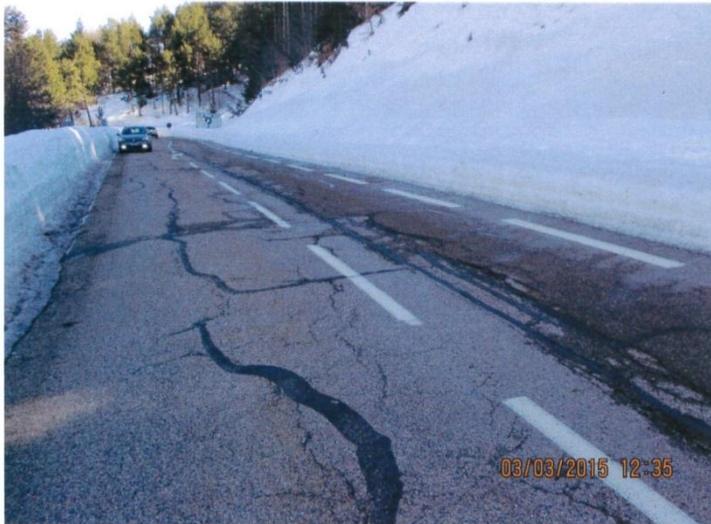
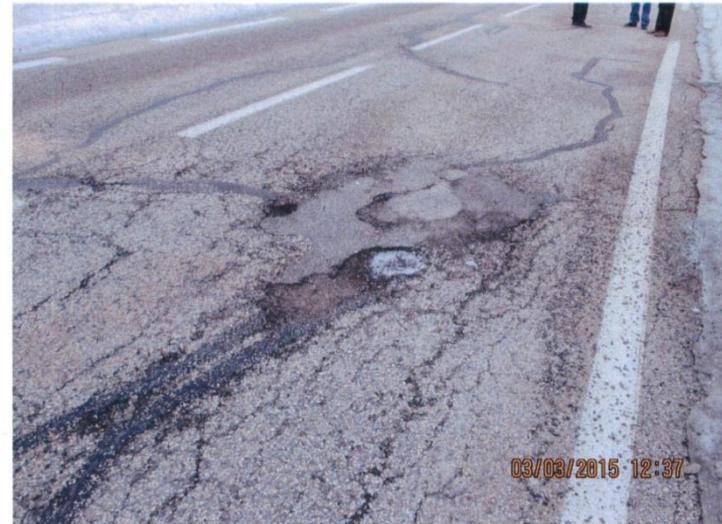
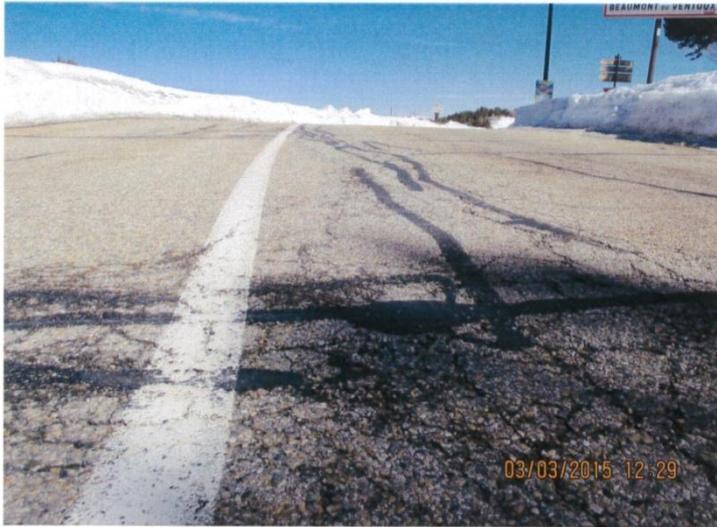
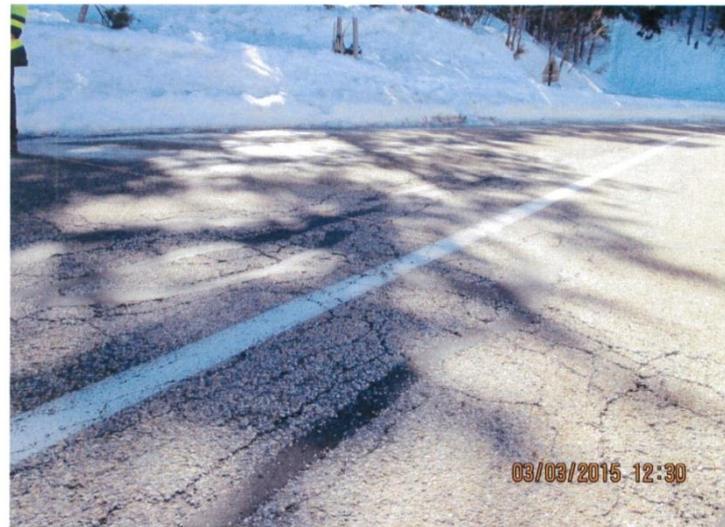
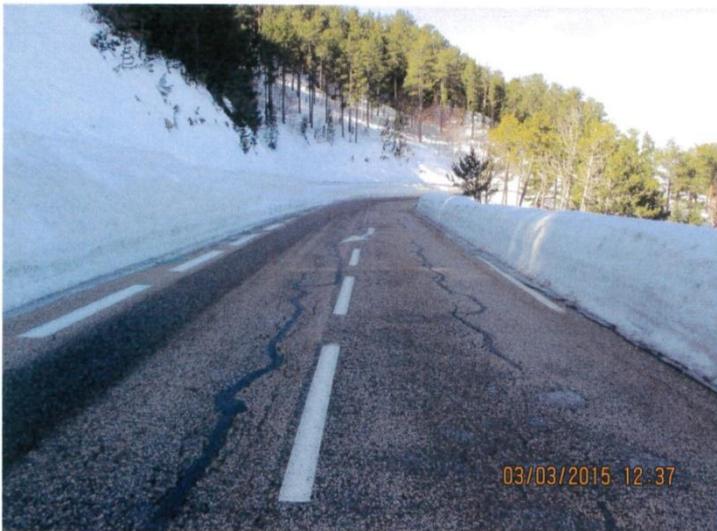
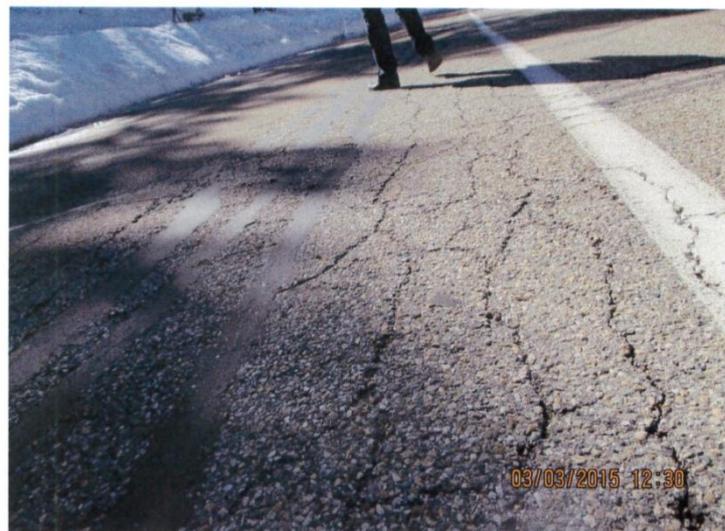
# Etat de la chaussée

- Faiençage
- Fissures (traitées en partie par pontage)
- Pelades

Les actions répétées des lames de raclage et l'utilisation des sels de déverglaçage ont contribué à la dégradation de l'état de surface de la chaussée.

Pas de déformations importantes : flashes < à 2cm

- Refaire l'étanchéité de la chaussée.
- Redonner de l'adhérence.
- Améliorer le confort à l'usager en particulier pour les 2 roues.
- Résister aux actions répétées des engins de déneigement et des produits déverglaçants.

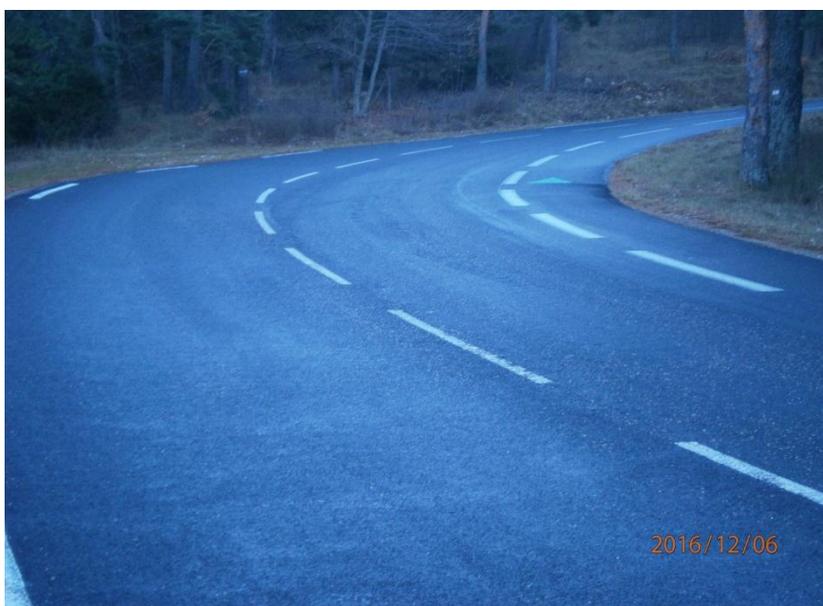
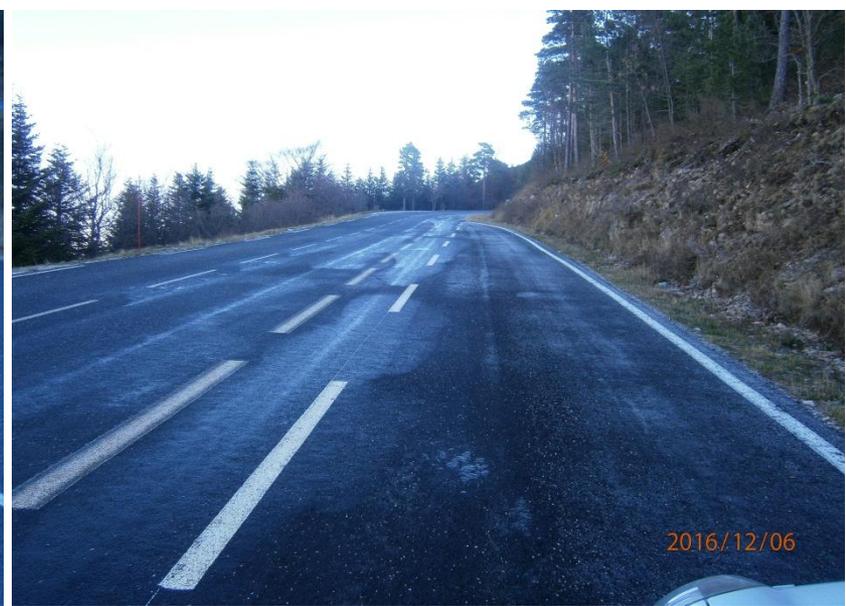
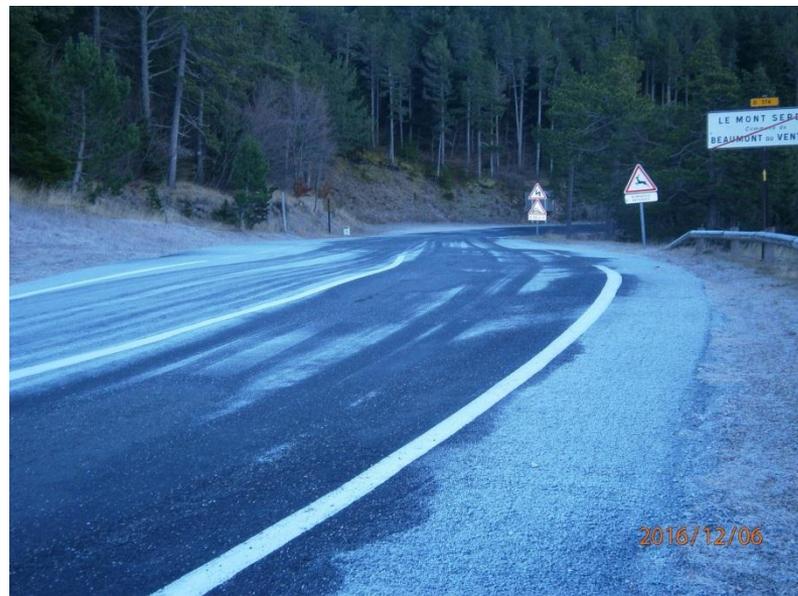
# Etat de la chaussée 18 mois plus tard

*Pas de dégradations majeures, on constate quelques « coulures » dans les courbes dont le dévers est important .*

*L'hiver 2015/2016 n'a pas été très rigoureux, le revêtement n'a pas été beaucoup sollicité par les engins de déneigement et de salage.*

*Sur les quelques interventions réalisées, nous avons constaté que l'irrégularité du support rendait difficile « la mise au noir » de la chaussée.*

- Par temps de pluie, l'irrégularité du support fait que le ruissellement est plus diffus, nous n'avons plus de lames d'eau qui traversent la chaussée dans les courbes à fort dévers.
- Meilleure adhérence.
- Ce type de revêtement plus bruyant qu'un enrobé fait que les vitesses pratiquées, surtout par les 2 roues en descente, sont plus modérées.
