# Rapport

## Chaussée à voie centrale banalisée

Évaluation de l'aménagement du Pont du Pavé en Isère

Mai 2017

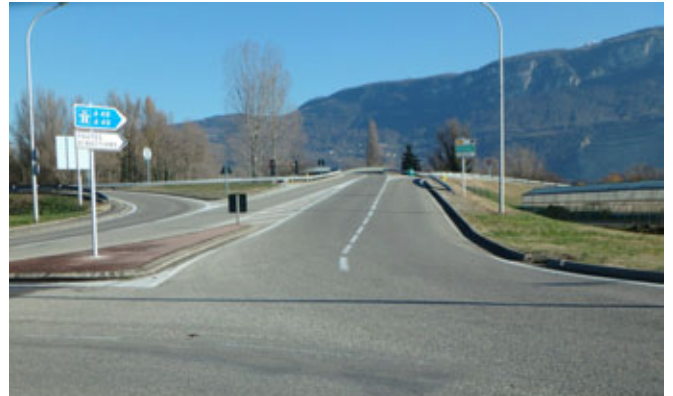
## 1. Sortie du giratoire de Centr-Alp 1

En sortie de ce giratoire en direction du pont du Pavé, deux voies sont matérialisées pour que les véhicules se prépositionnent soit sur la bretelle à droite pour accéder à la RD 1085 soit sur la voie de gauche permettant de franchir la RD 1085 pour aller en direction de Centr'Alp 2 et l'échangeur autoroutier de l'A48.

Cette situation pose une difficulté forte pour le positionnement des cyclistes, qui en se positionnant au centre des deux voies, sont dépassés par la droite et par la gauche dans des conditions de sécurité et de confort dégradées, d'autant plus que leur vitesse est faible à cet endroit.

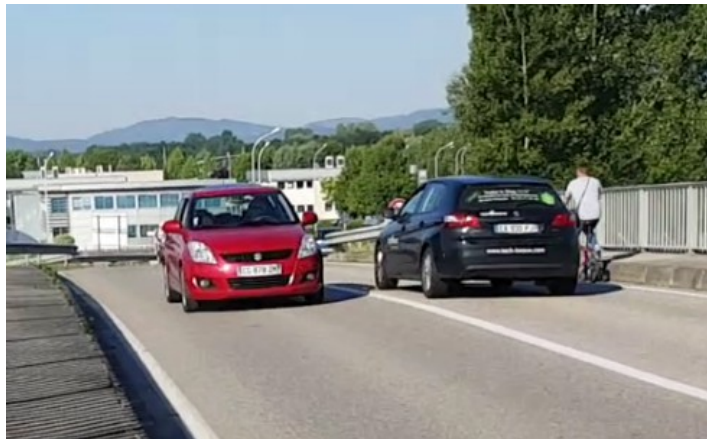
- Lorsque des véhicules circulent sur la voie opposée, certains véhicules réalisent le dépassement sans attendre et sans assurer la distance latérale de dépassement d'1m50 exigée par le code de la route.

L'illustration ci-contre met en évidence le non respect de la distance latérale de sécurité, potentiellement lié à une visibilité réduite et au marquage de la ligne blanche axiale continue (dont le chevauchement est pourtant autorisé depuis le décret PAMA de 2015 pour dépasser un cycliste lorsque les conditions de sécurité sont réunies).

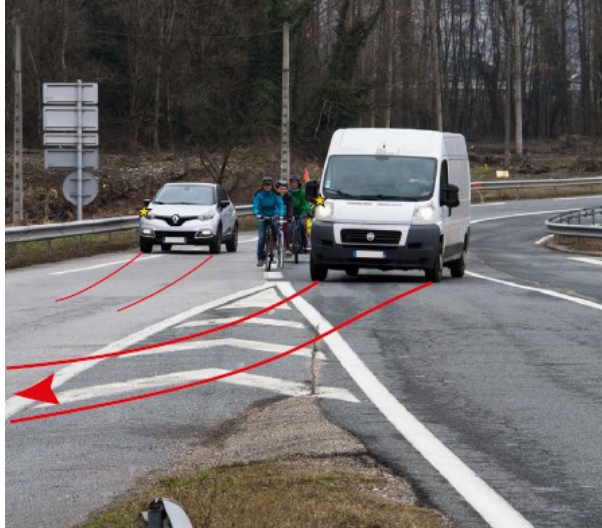
### 3. Bretelle d'accès à la RD 1085

Dans le sens Centr'Alp 2 vers Moirans, les véhicules circulant sur la RD 121 et souhaitant s'engager sur la RD 1085 par une bretelle située en sortie de courbe, le font souvent dans des conditions de sécurité non réunies pour les cyclistes (phénomène de cisaillement) :

*« on se retrouve pris en sandwich à cet endroit-là, c'est catastrophique. On nous coupe la route souvent sur le zebra. Ces situations dangereuses sont très régulières »*

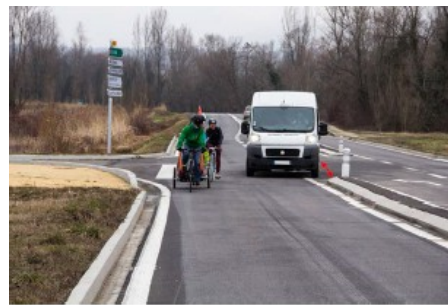
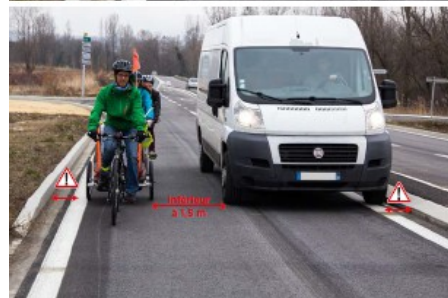
## 5. Carrefour de sortie d'autoroute

« On a juste mis un panneau, cela n'a pas changé fondamentalement la physionomie de la route. Du coup, les gens ont gardé l'habitude du 90 km/h »

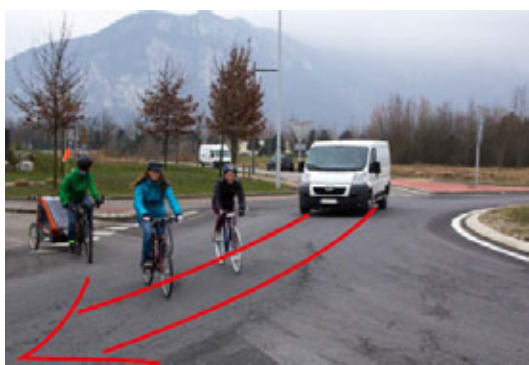
## 6. Carrefour giratoire de Centr'Alp 2

La géométrie du carrefour rend difficile l'insertion des cyclistes dans l'anneau (vitesse importante des véhicules)

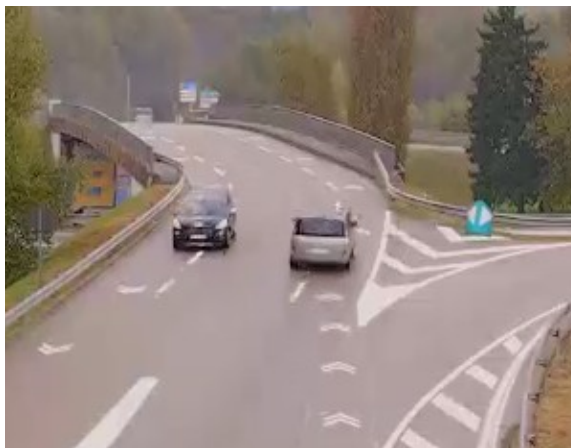
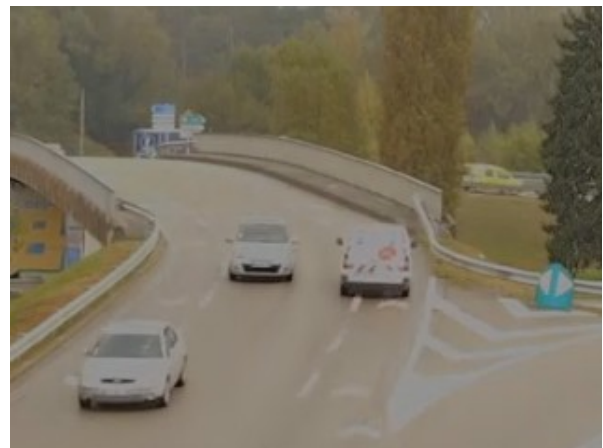
Dans les 167 situations de croisement, les deux véhicules circulent en très grande majorité (90%) en chevauchant l'accotement (photo de gauche ci-dessous), de façon plus exceptionnelle (10%) avec un véhicule sur la voie centrale, un autre sur l'accotement (photo de droite).

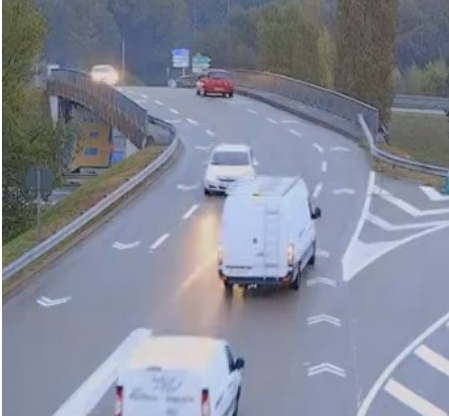
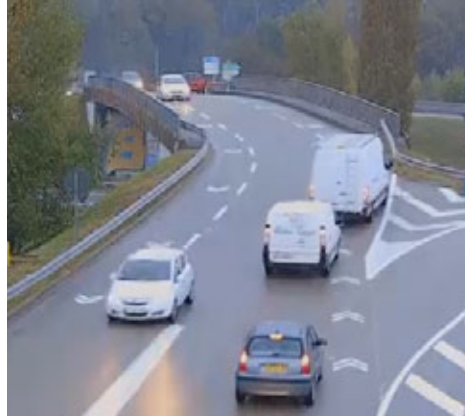
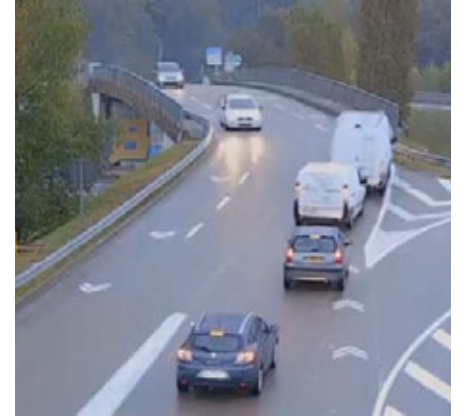
Par ailleurs, parmi les centaines de véhicules ayant circulé sur l'aménagement, deux situations de surprise ont été constatées (dont une est illustrée par les trois photos ci-dessous), avec des véhicules ralentissant, se déportant, voire s'arrêtant pour l'un d'entre eux, avant de reprendre leur marche avant, sans qu'aucune situation de réel danger n'ait été constatée :
