# WEBINAIRE « ÉVALUATION DES AMÉNAGEMENTS EN MATIÈRE DE SÉCURITÉ ROUTIÈRE : PRINCIPES ET MISE EN PRATIQUE »

Exemple de la traversée d'agglomération de Barentin

22 septembre 2022

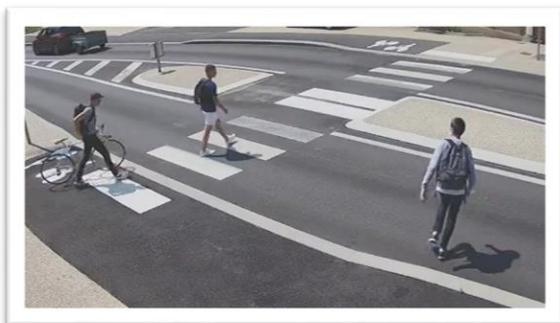
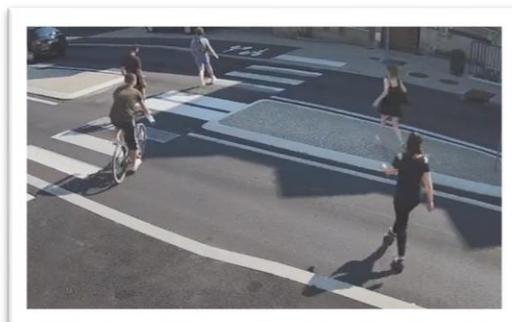
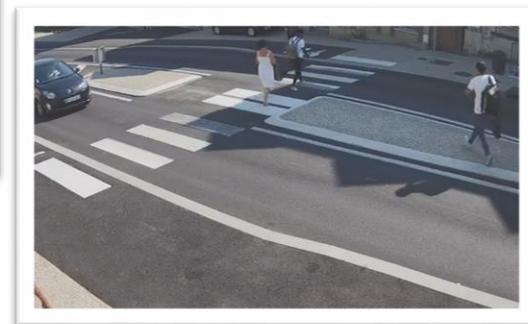
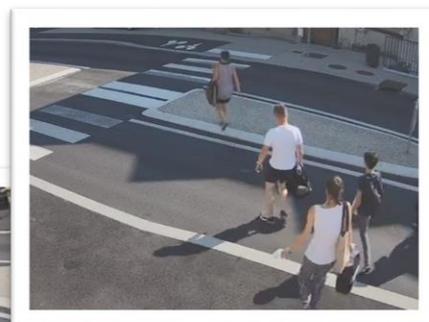
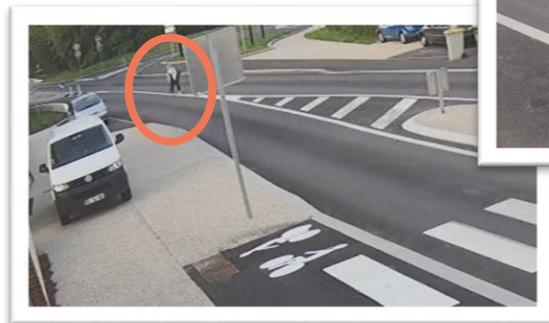
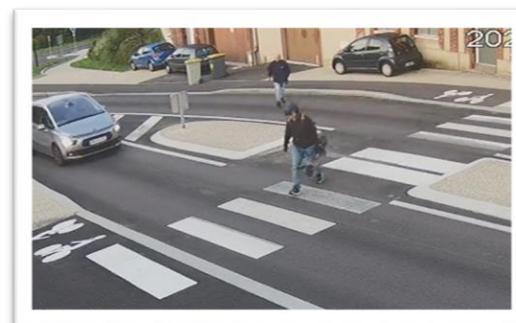
## Quelques illustrations

9% des piétons traversent en dehors d'un aménagement prévu à cet effet.

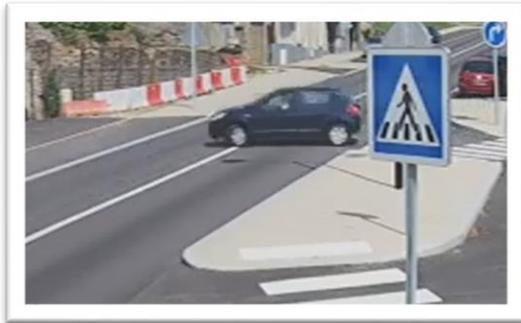
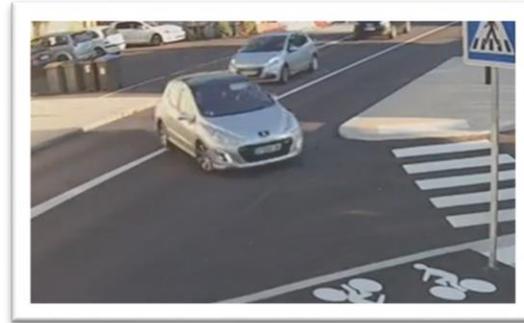
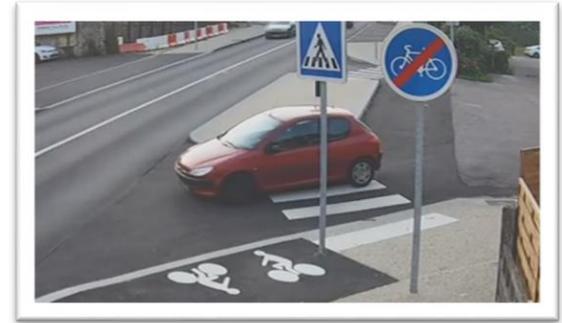
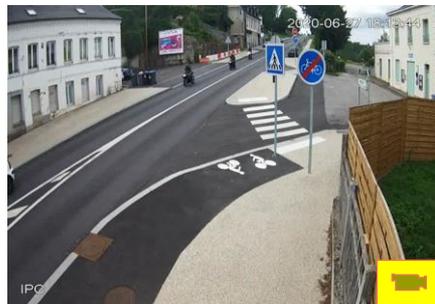
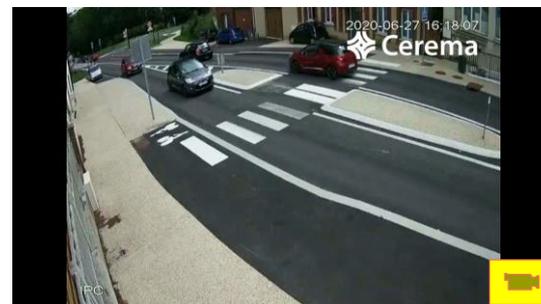
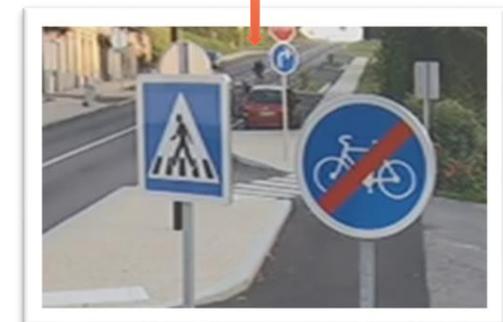
Diverses infractions constatées au regard de la signalisation en place

- manœuvres de tourne-à-gauche en sortant de la gare
- manœuvres de tourne-à-gauche vers la gare en venant du nord
- demi-tour sur le parking situé côté opposé à la gare par des véhicules venant du sud
- circulation à contre-sens d’un cycliste sur la RD6015,
- sortie de la gare à contre-sens de l’îlot.

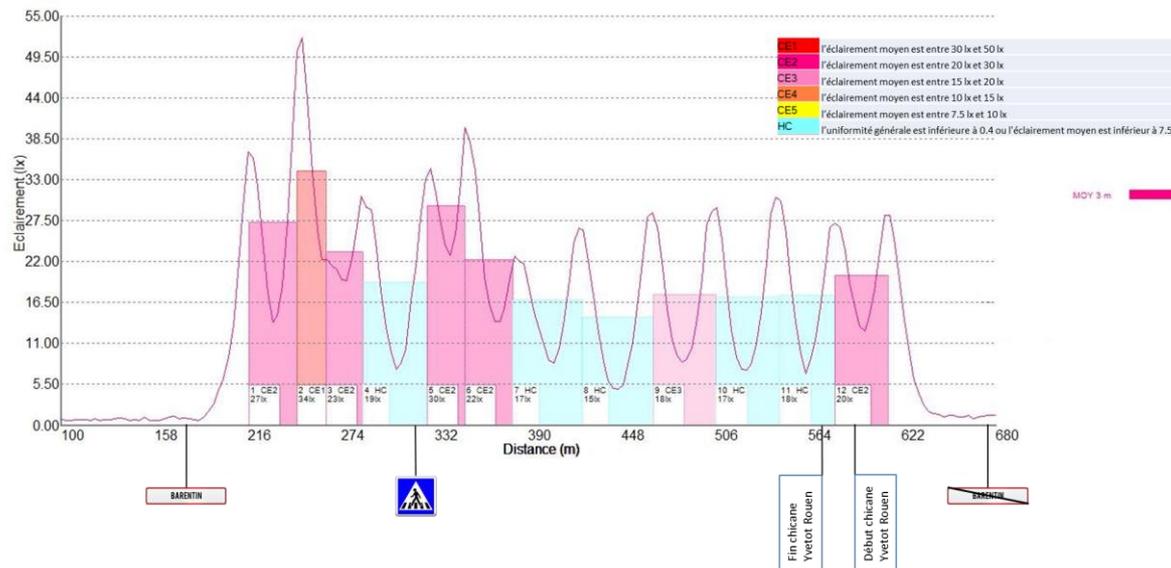
Extrait des résultats : sens Rouen vers Yvetot

Au passage piétons, un niveau d'éclairage moyen proche de 20 lux mais avec une uniformité générale insuffisante.  
Hétérogénéité de l'éclairage sur l'itinéraire.

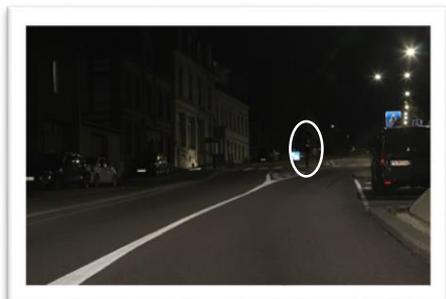
Point de vue à 60 mètres du passage piétons :  
Piéton sous un éclairage de **18,50 lux**

- Mauvaise perception du piéton traversant la chaussée.
- Mauvaise visibilité sur le piéton masqué par un véhicule en stationnement après sa traversée.
- Bonne lisibilité de la signalisation de position du passage piétons, y compris du marquage.

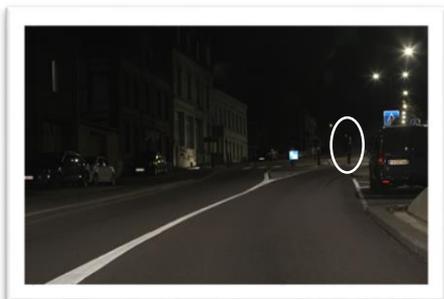
Point de vue à 60 mètres du passage piétons :  
Piéton sous un éclairage de **24,80 lux**

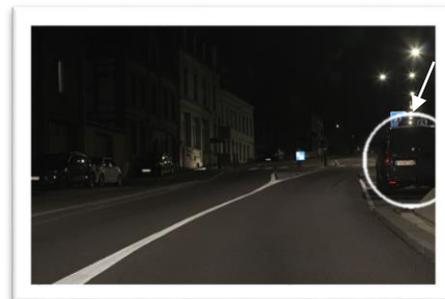
Point de vue à 60 mètres du passage piétons :  
Piéton sous un éclairage de **30,60 lux**

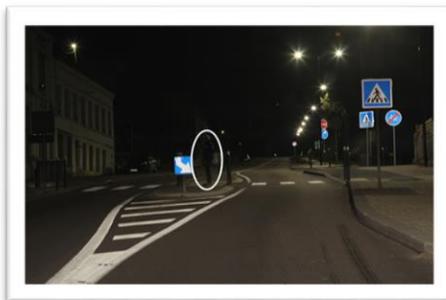
Point de vue à 30 mètres du passage piétons :  
piéton sous un éclairage de **18,50 lux**

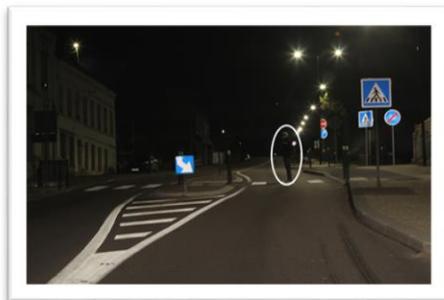
Point de vue à 30 mètres du passage piétons :  
piéton sous un éclairage de **24,80 lux**

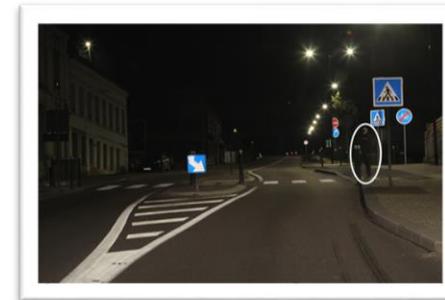
Point de vue à 30 mètres du passage piétons :  
piéton sous un éclairage de **30,60 lux**

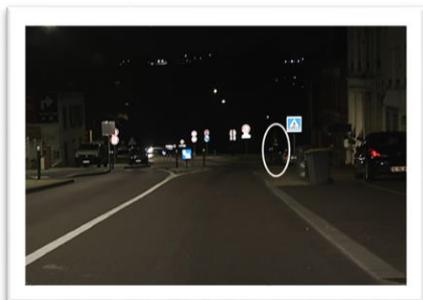
Point de vue à 60 mètres du passage piétons : piéton sous un éclairage de **6,83 lux** (30,60 lux dans le sens opposé)

- Très mauvaise perception du piéton (valeurs en axe et en rive de voie faibles).
- Lisibilité de la signalisation verticale relative au passage piétons correcte, mais le marquage reste peu visible en approche à 30 mètres.
- Rétroreflexion de l'ensemble de la signalisation verticale entraînant une perception lointaine au détriment de la perception du passage piétons.

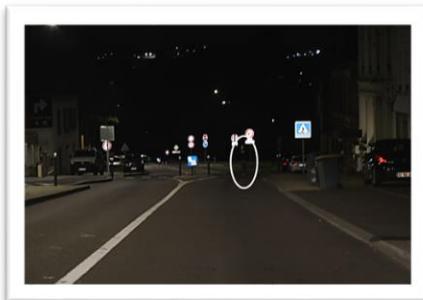
Point de vue à 60 mètres du passage piétons : piéton sous un éclairage de **11,05 lux** (24,80 lux dans le sens opposé)

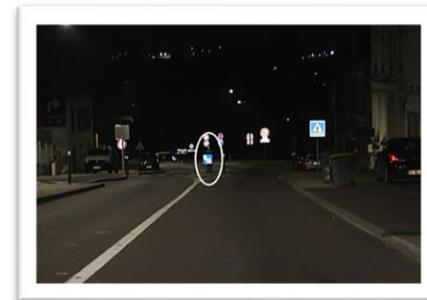
Point de vue à 60 mètres du passage piétons : piéton sous un éclairage de **18,80 lux**

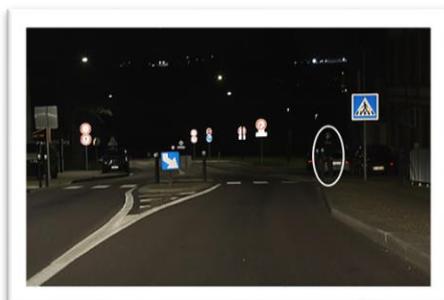
Point de vue à 30 mètres du passage piétons : piéton sous un éclairage de **6,83 lux** (30,60 lux dans le sens opposé)

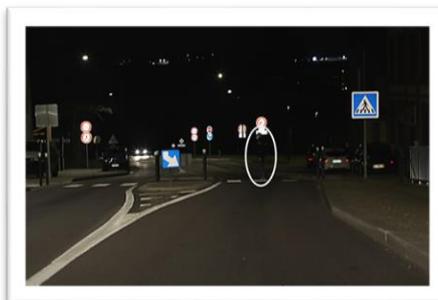
Point de vue à 30 mètres du passage piétons : piéton sous un éclairage de **11,05 lux** (24,80 lux dans le sens opposé)

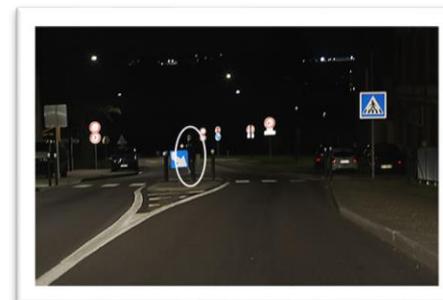
Point de vue à 30 mètres du passage piétons : piéton sous un éclairage de **18,80 lux** (18,50 lux dans le sens opposé)
