# SERVICE ANAIS

Un outil d'aide à la décision pour une gestion préventive du patrimoine et une meilleure sécurité sur les routes

*RDV Mobilités Cerema*

*« Sécurité des infrastructures routières :  
identifier les zones de presque-accidents »*

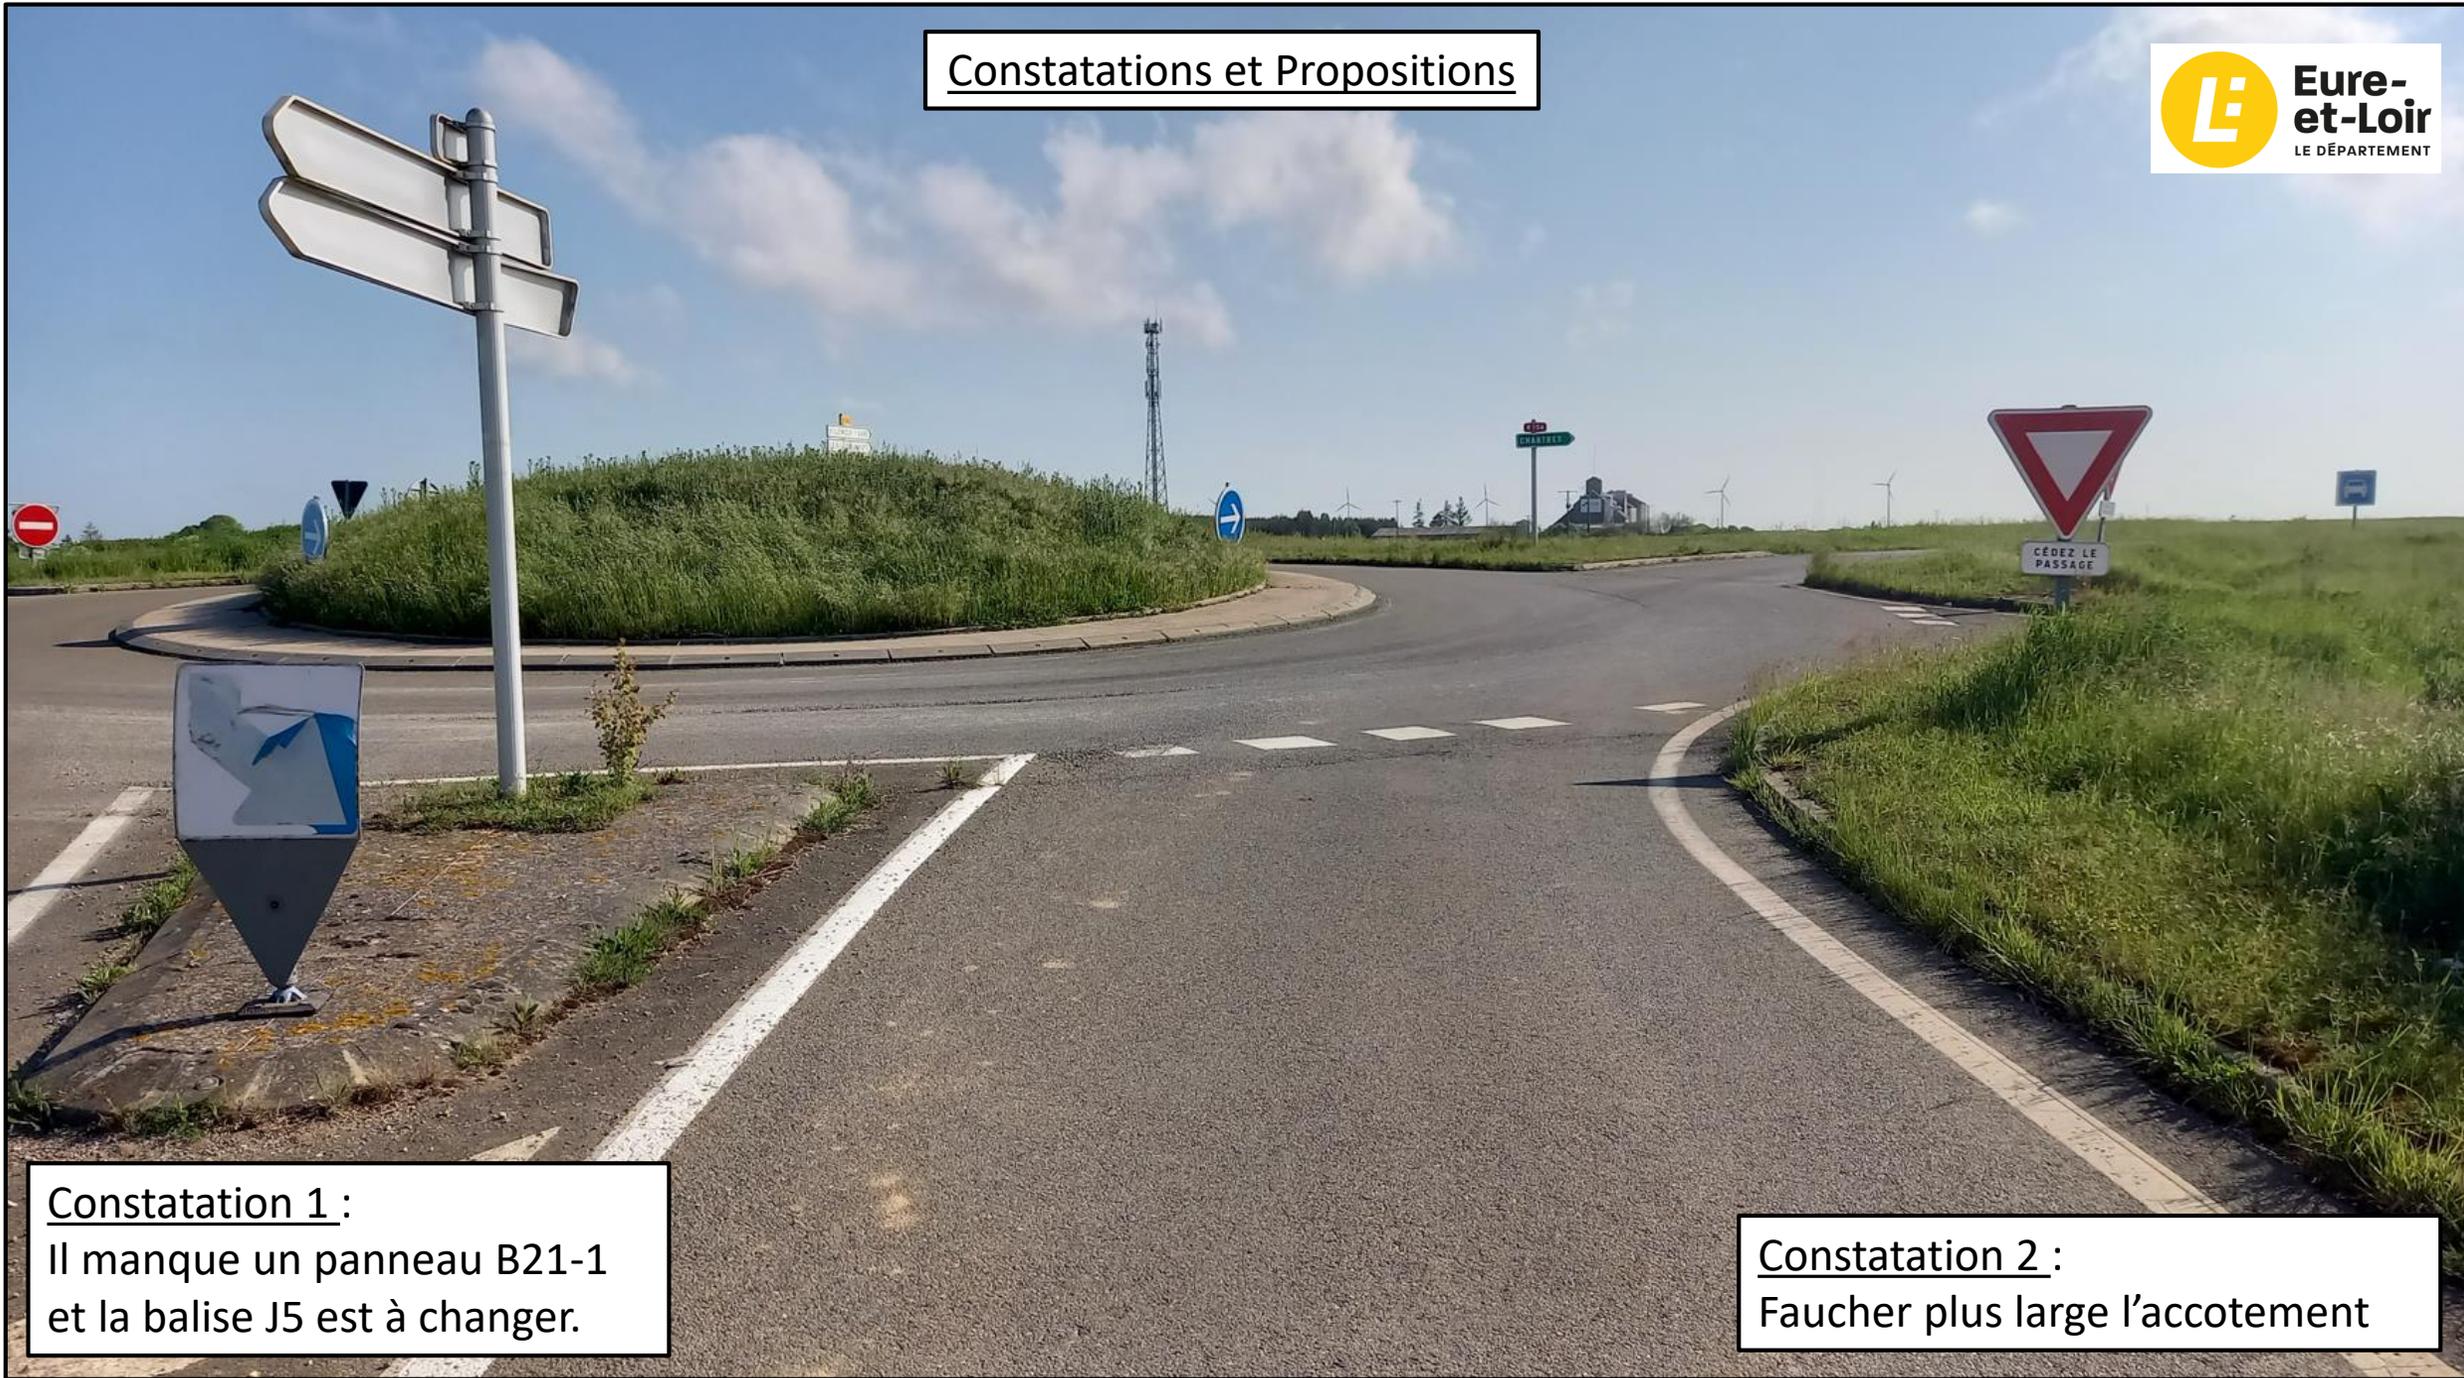
VISUALISATION DE LA ZONE AU CONSTAT

Constatation 1 :

Il manque un panneau B21-1  
et la balise J5 est à changer.

Constatation 2 :

Faucher plus large l'accotement

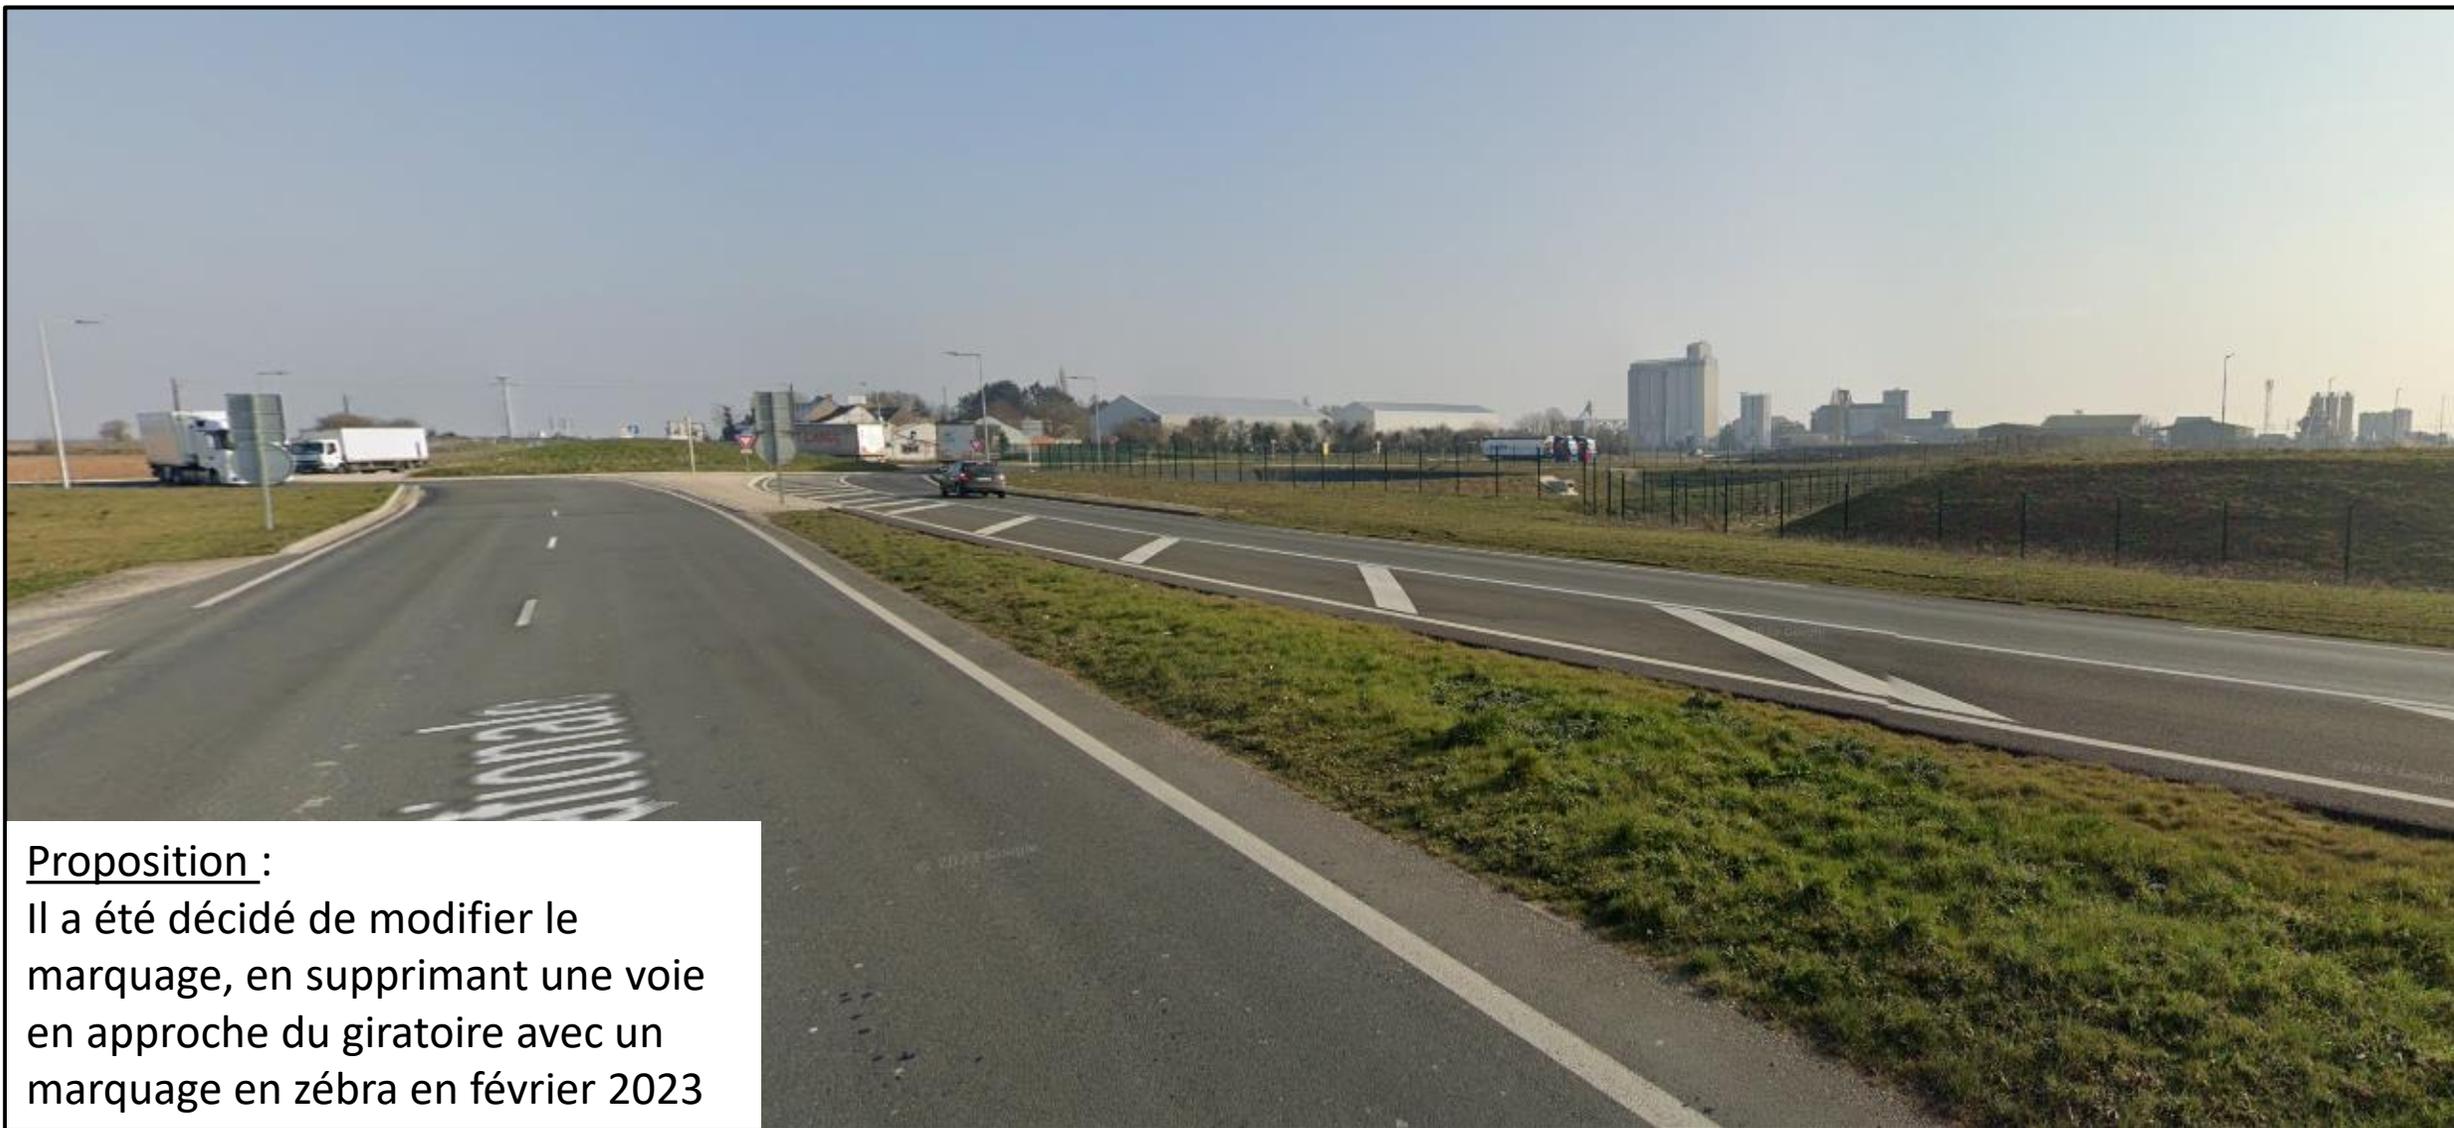
Constatation:

L'approche du giratoire se fait sur deux voies avec des vitesses plutôt respectées. Le nombre important de poids-lourds rend illisible cette approche.

Proposition :

Il a été décidé de modifier le marquage, en supprimant une voie en approche du giratoire avec un marquage en zébra en février 2023

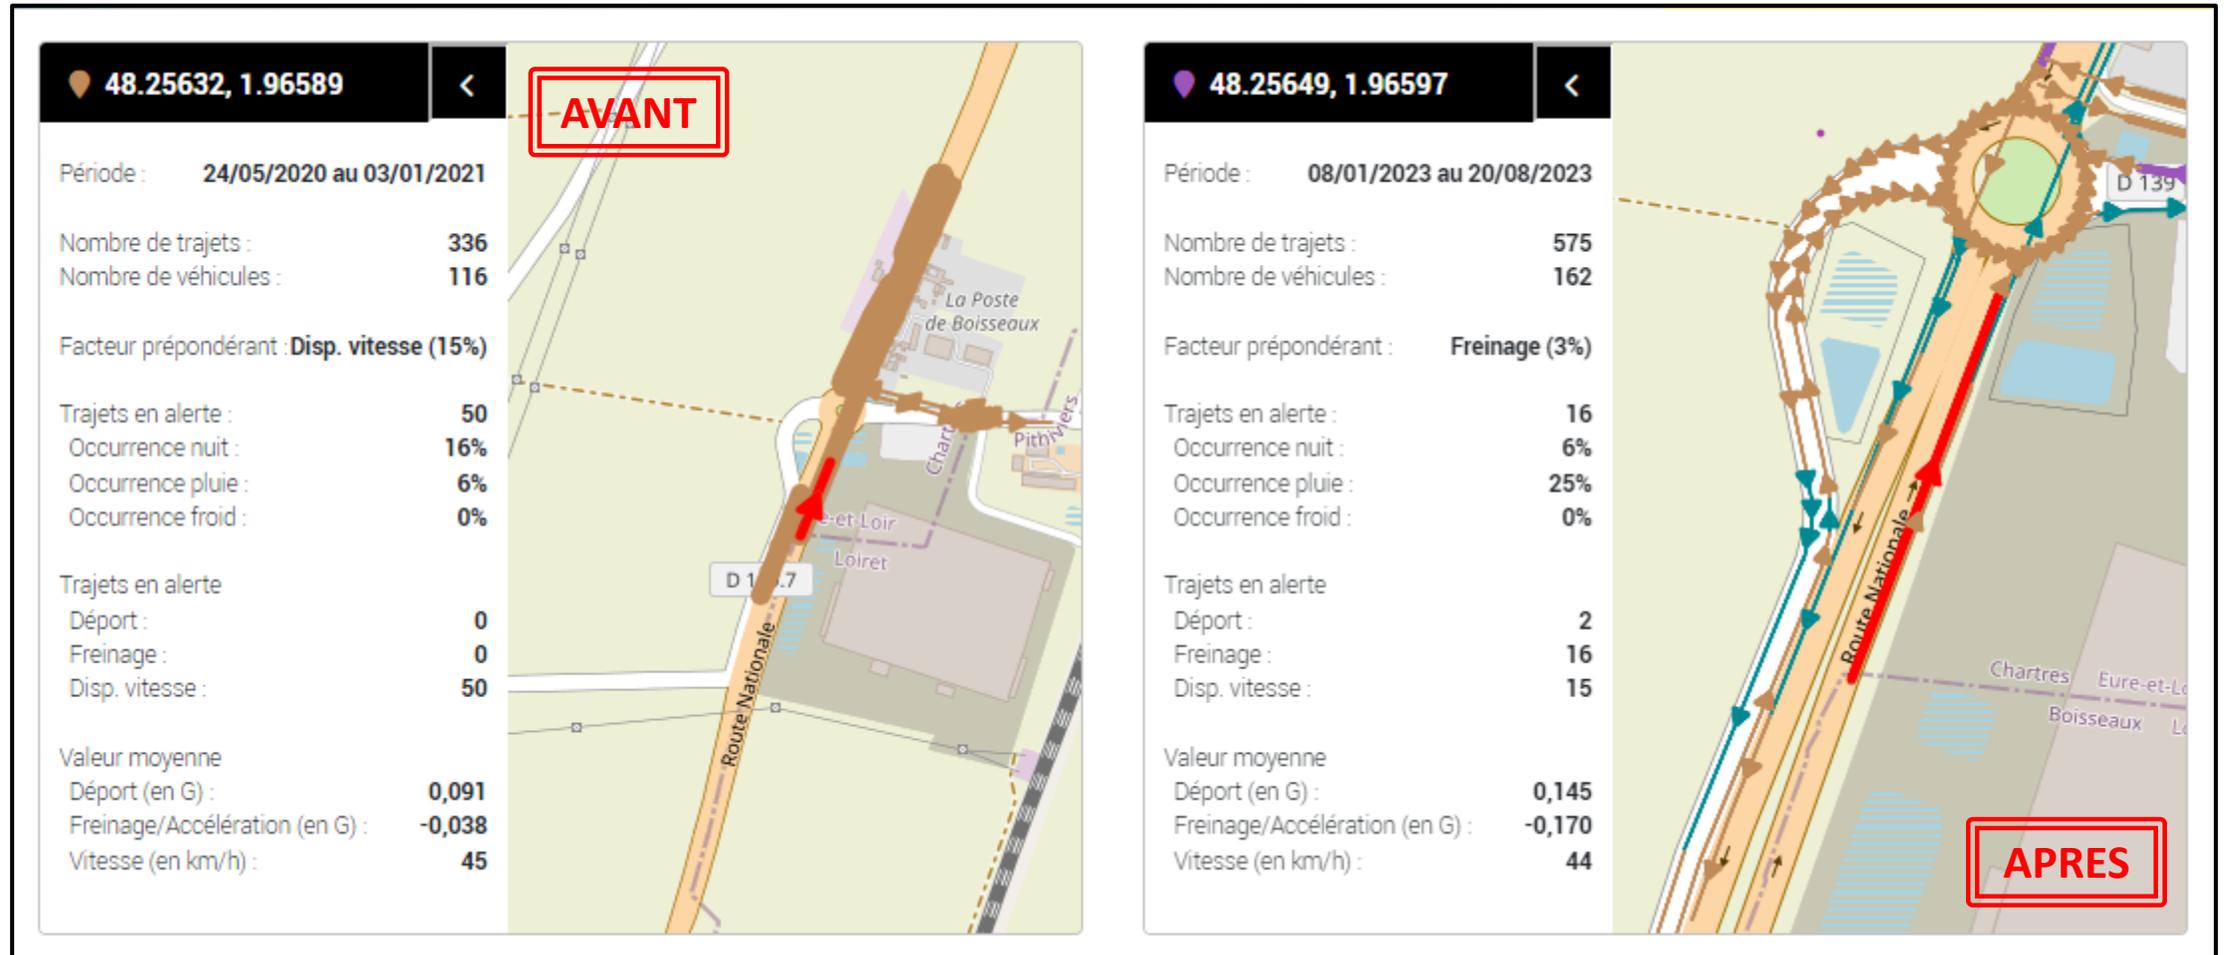
## Comparaison de comportements avant / après

### Constatation:

Le facteur prépondérant était une dispersion de vitesse. Maintenant le facteur prépondérant est le freinage, ce qui est plus logique.
