L'expertise pour l'ingénierie de crise  
Aix en Provence, le 19 juin 2014

## OA stratégiques de la région Réunion, de l'urgence à l'anticipation

Intervenant D. Batista , LAP/Géotechnique et Mécanique des Sols  
Participant : J.L. Delgado, DREC/SRILH

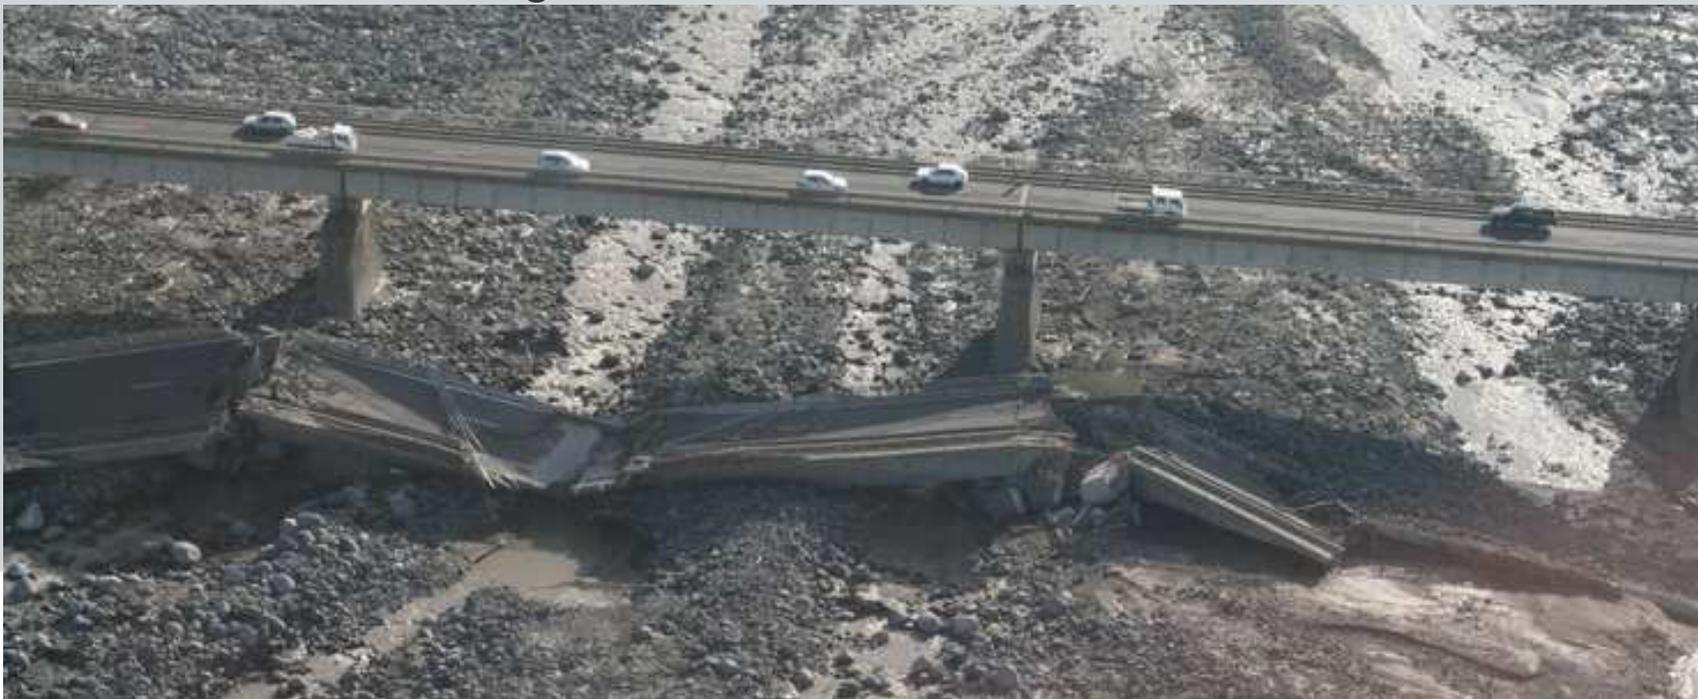
- 27 février 2007 : effondrement de l'OA aval sur la Rivière St Etienne
- P7 est ruinée par affouillement suite à une attaque d'un bras vif
- Constat : abaissement de 5m du lit lors d'une crue cyclonique, ruine de l'ouvrage fondé superficiellement sur les alluvions
- Contexte :
  - extractions massives de matériaux => déstabilisation du lit
  - réduction de la largeur du lit.

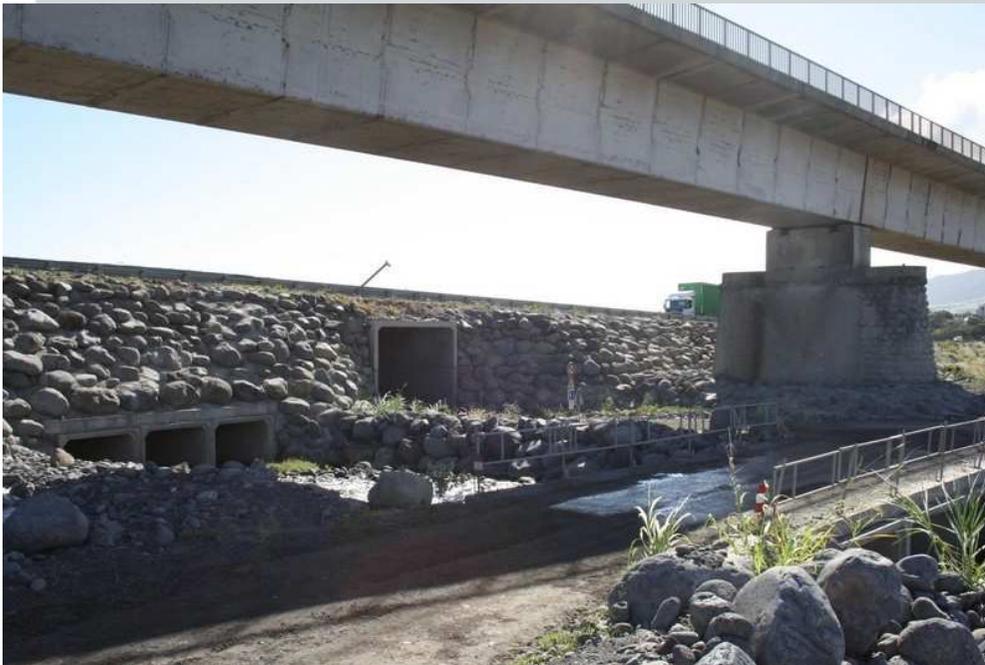
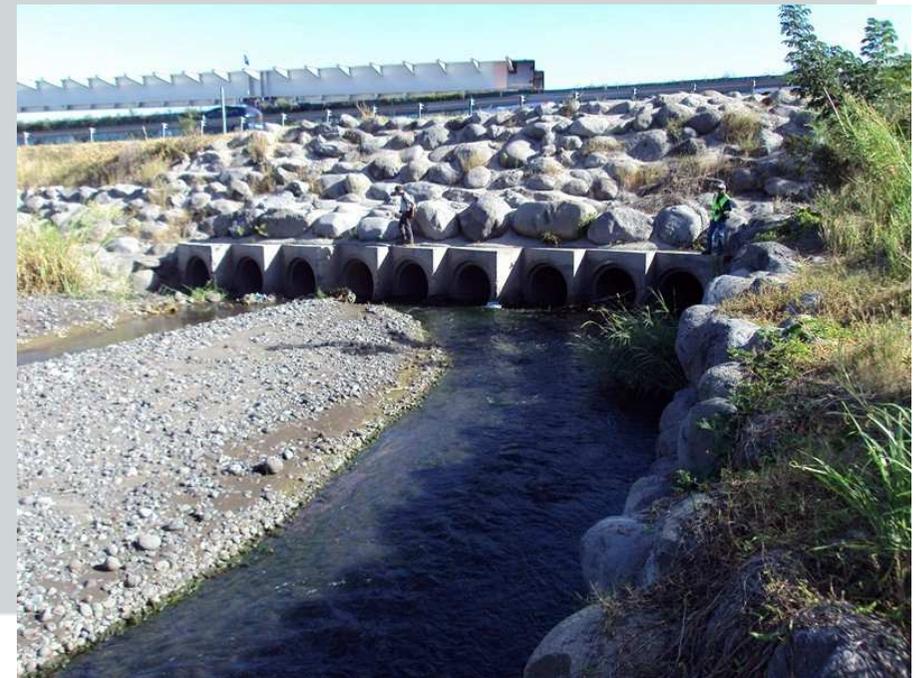
- La RN1 est bloquée => paralysie de la réunion
- Rétablir au plus tôt cet axe stratégique
- Aide à la conception dans l'urgence d'un radier « fusible »
  - rétablissant la circulation
  - et compatible avec un certain niveau d'écoulements

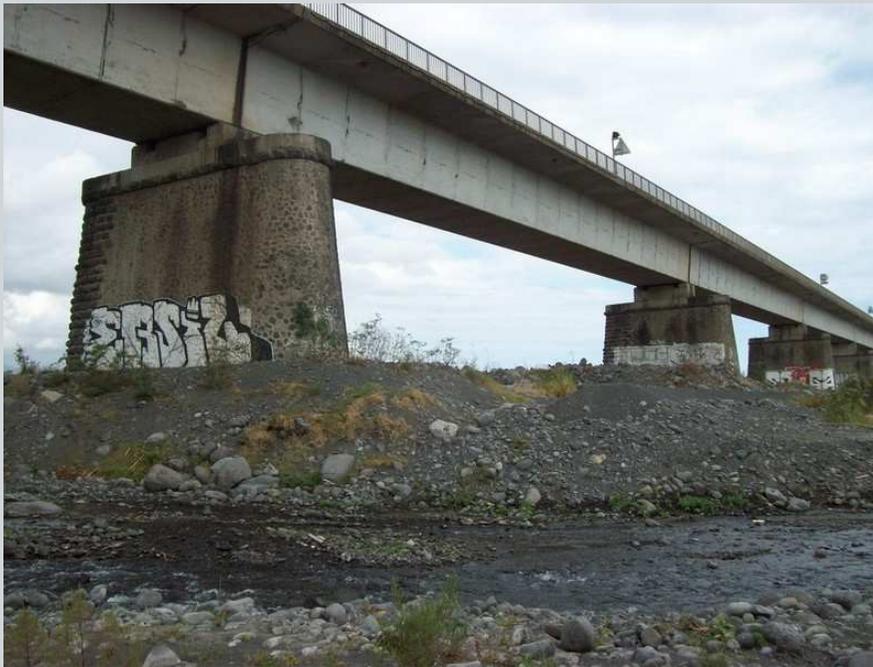
- Fondation de l'ouvrage : fondations superficielles sur alluvions affouillables ou coulées boueuses érodables

alluvions : évolutions brusques des affouillements

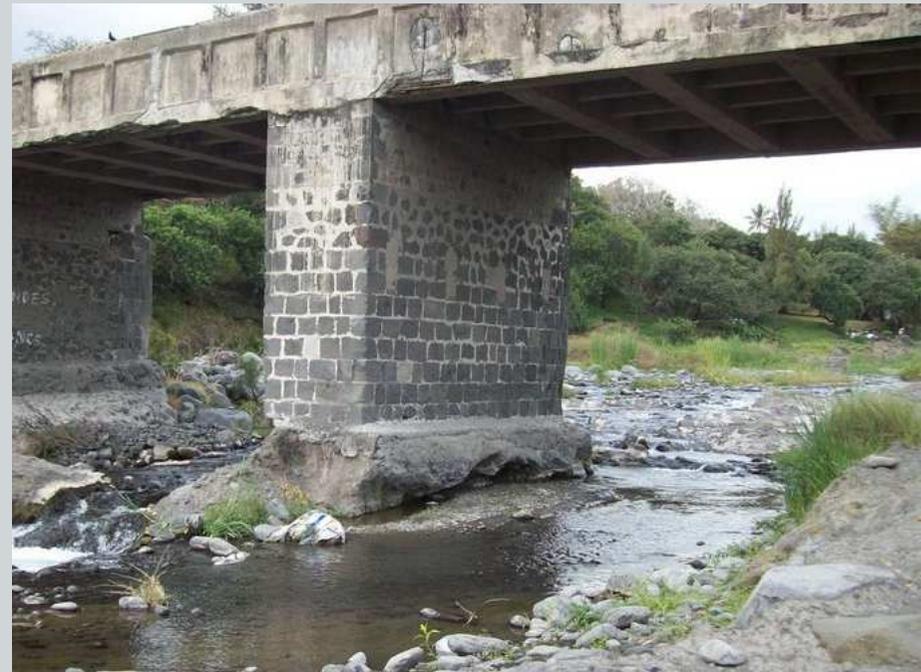
Coulées érodables dégradations progressives

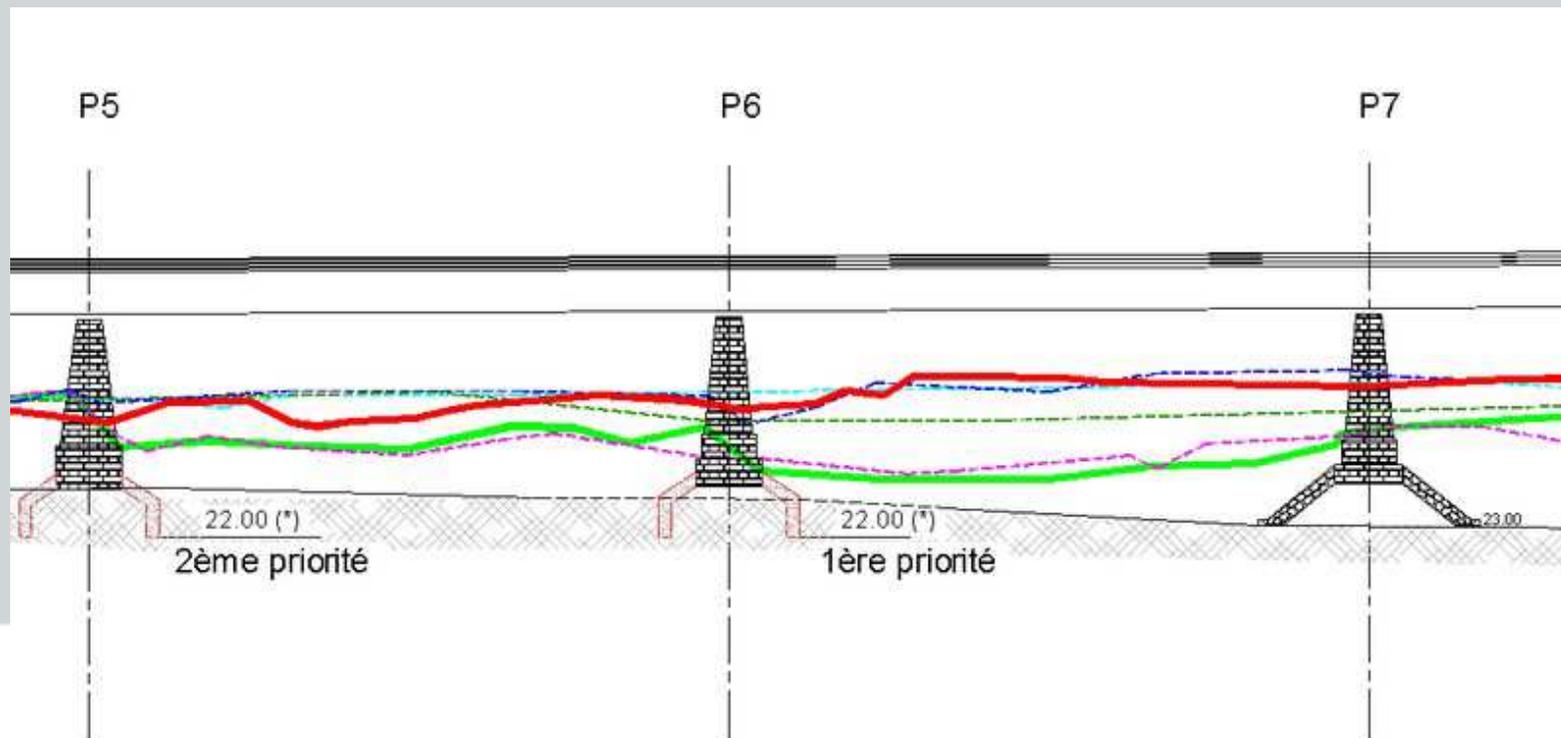
- Aléa affouillement de chaque appui évalué en fonction de
  - Nature des sols porteurs
  - Marge de sécurité toit du lit et les cotes de fondations/protection
  - Proximité d'un bras vif, vitesse d'abaissement du lit
  - Granulométrie du lit et débits attendus

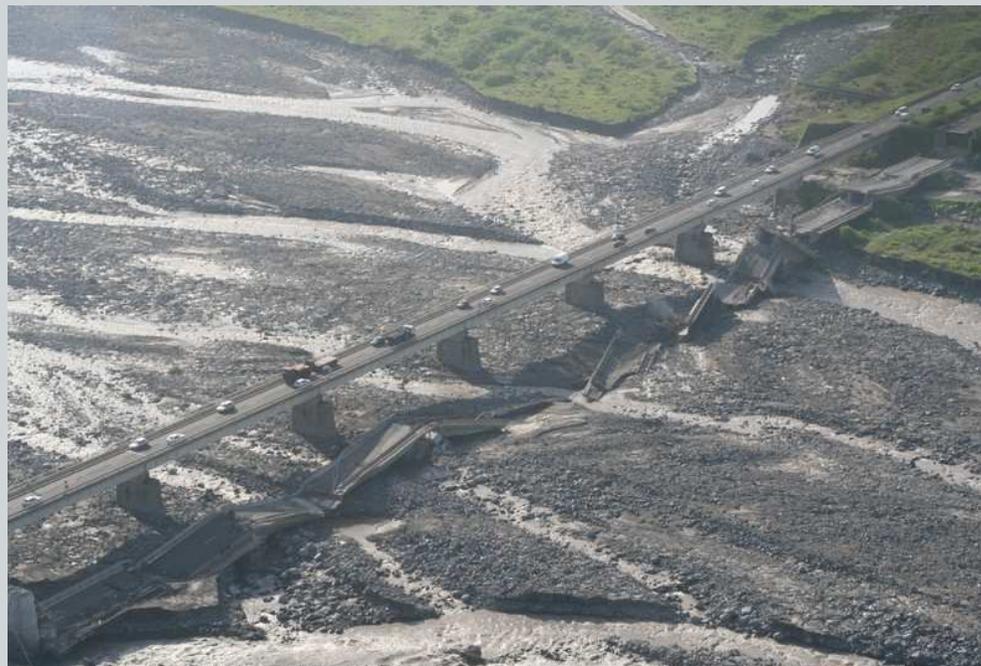
- Évaluation sommaire de la vulnérabilité des ouvrages
  - L'hyperstaticité :  
phénomène de domino ...

ruine de l'ouvrage aval sur la Rivière Saint-Etienne

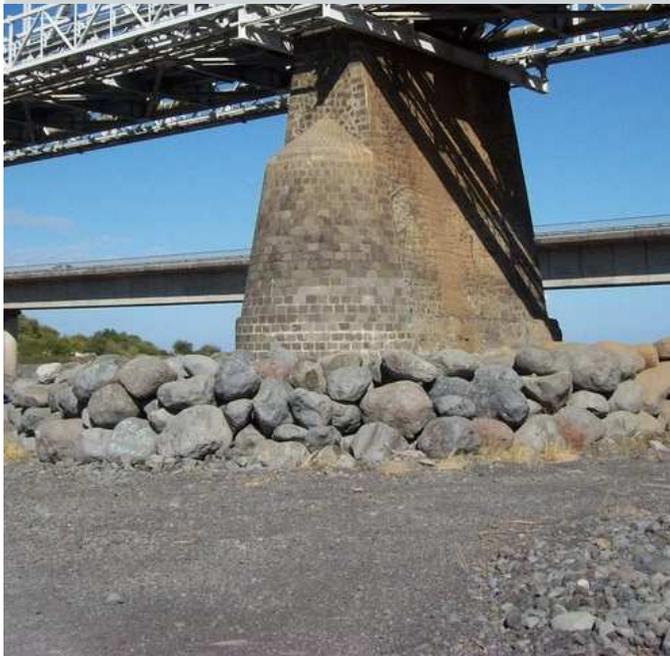
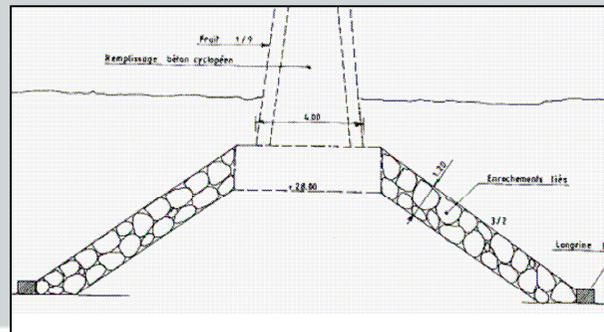
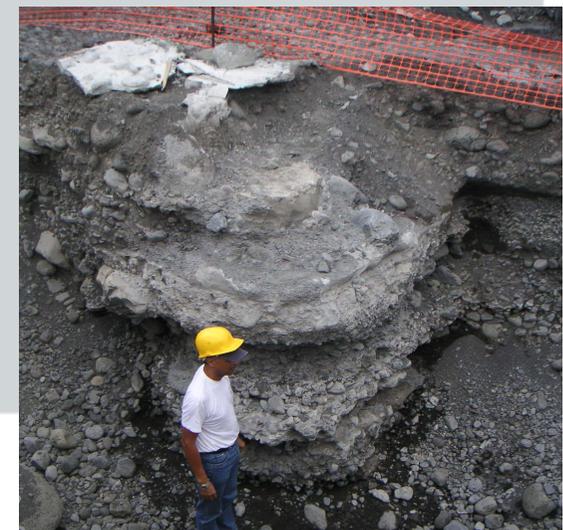
Reprise / enceintes jet constituées de colonnes de 2m de  $\Phi$

- Priorisation des confortements :
  - Sécurisation provisoire immédiate : tapis anti affouillement constitué de 2 épais. de blocs de champs
  - Confortements « définitifs » : confortement par jet grouting ou mise en œuvre d'une carapace en enrochements liaisonnés et ancrée

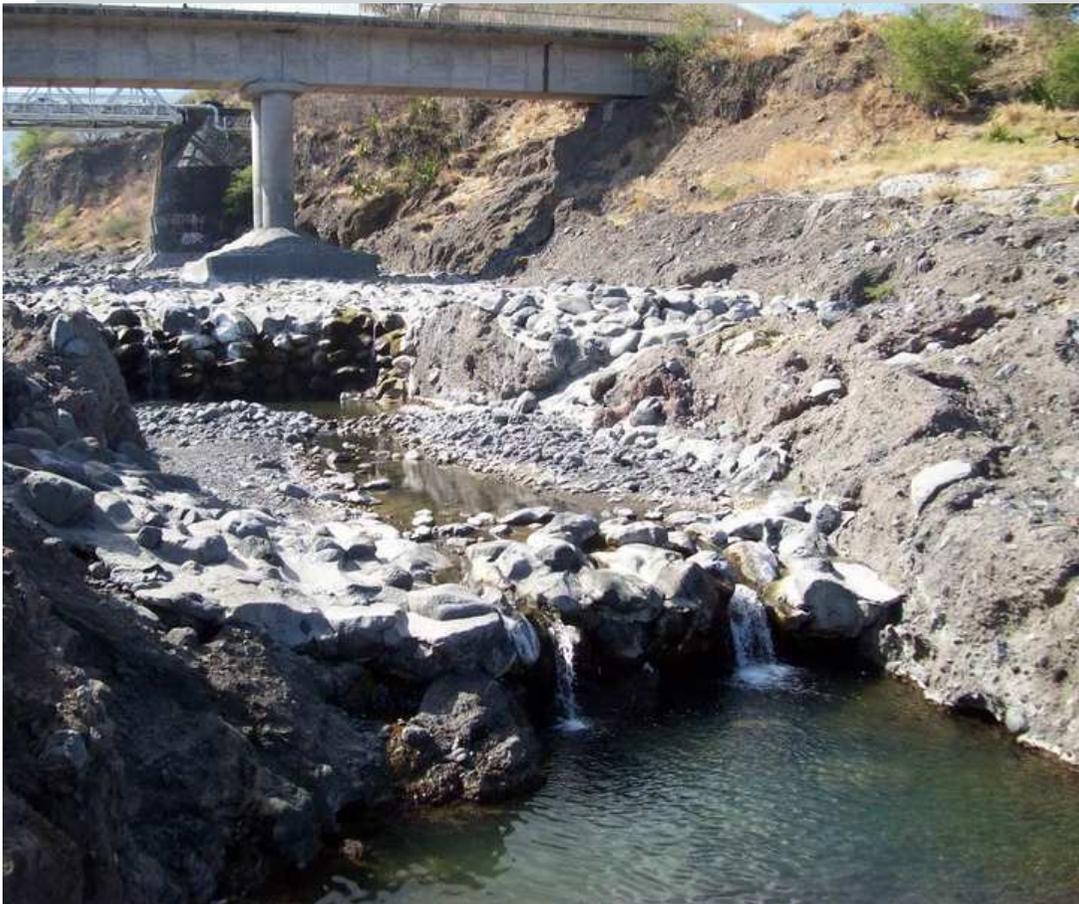
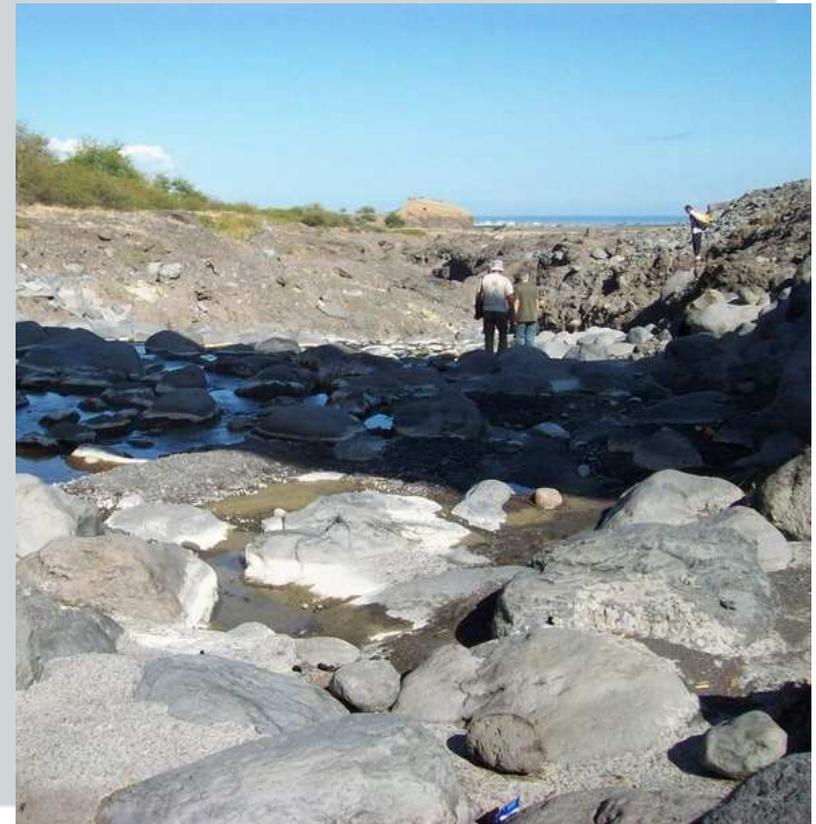
- disparition de la couche alluvionnaire et percement d'un canyon dans la coulée boueuse menaçant un appui

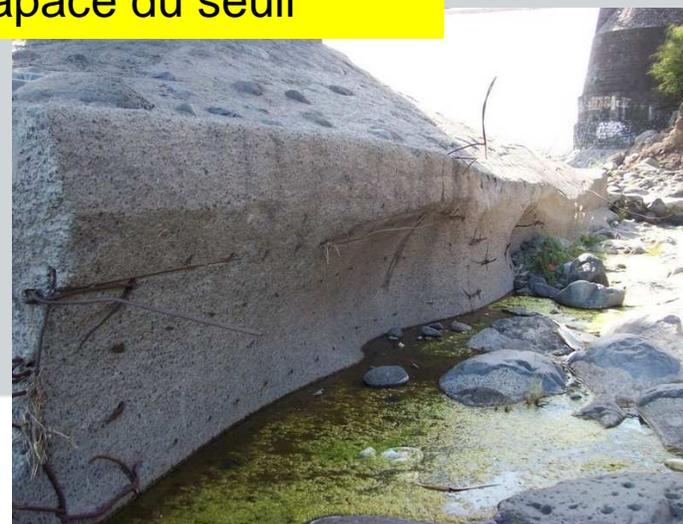
Usure du béton entre les blocs constituant la carapace du seuil

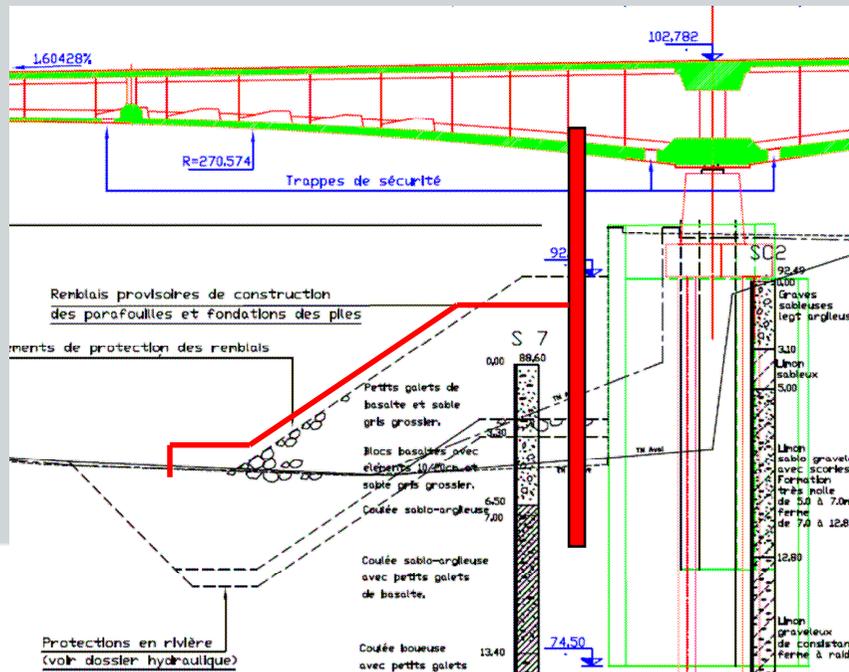
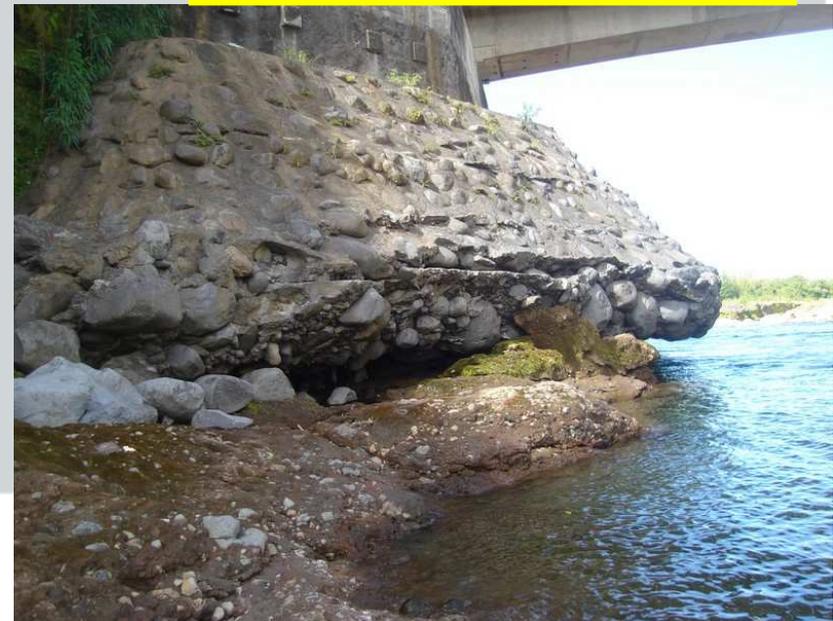
- la pile P2 fondée à 70,5NGR et protégée par une paroi moulée fondée à 74,5NGR à l'amont et 79NGR à l'aval.
- paroi dimensionnée pour un affouillement de 82NGR et protégée par un parafouille en enrochements bétonnés lui même affouillé !
- parafouille très vulnérable dont la rupture dans le lit mineur entraînerait la création d'un obstacle induisant un risque de déchaussement de la paroi moulée perchée.

Parafouille de protection de la paroi moulée affouillé

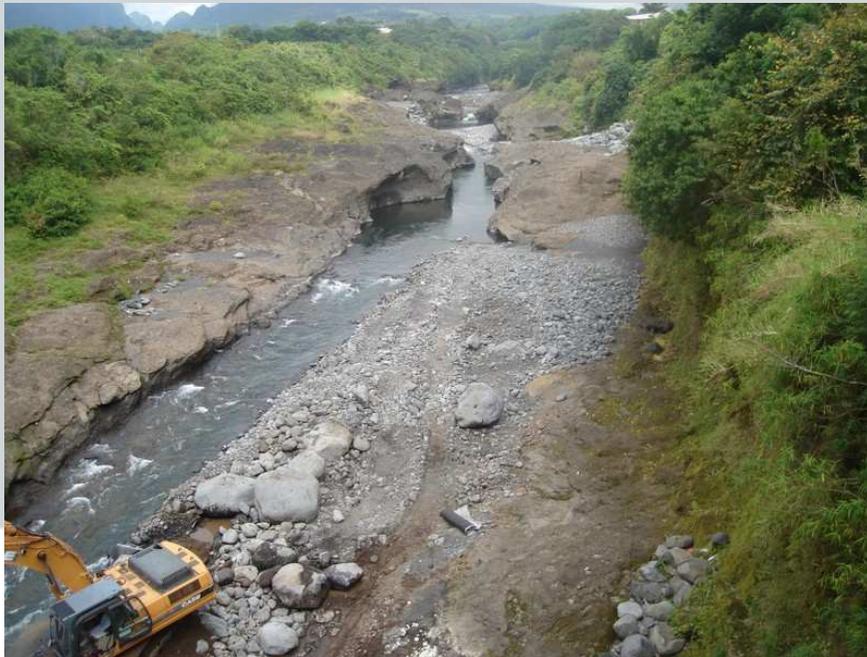
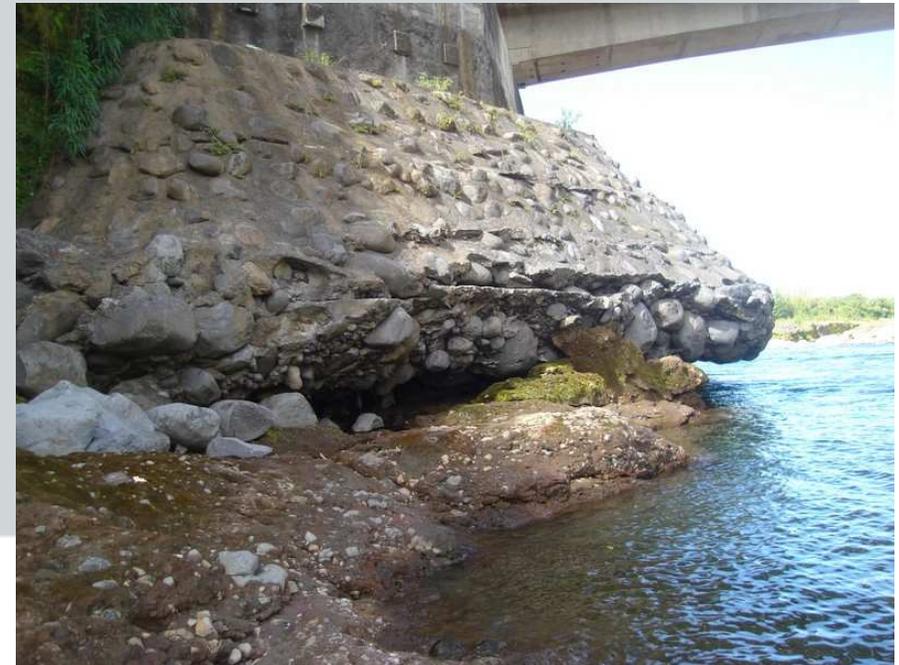
- Etranglement du bras vif provoqué par
  - L'avancée des enrochements bétonnés du parafouille
  - la présence en rive droite d'une coulée plus rocheuse : Le comblement de la cavité sous les enrochements
- Décapage de la couche alluvionnaire et surcreusement de la coulée boueuse (effet canyon)
- Enfouissement du lit de près de 10m

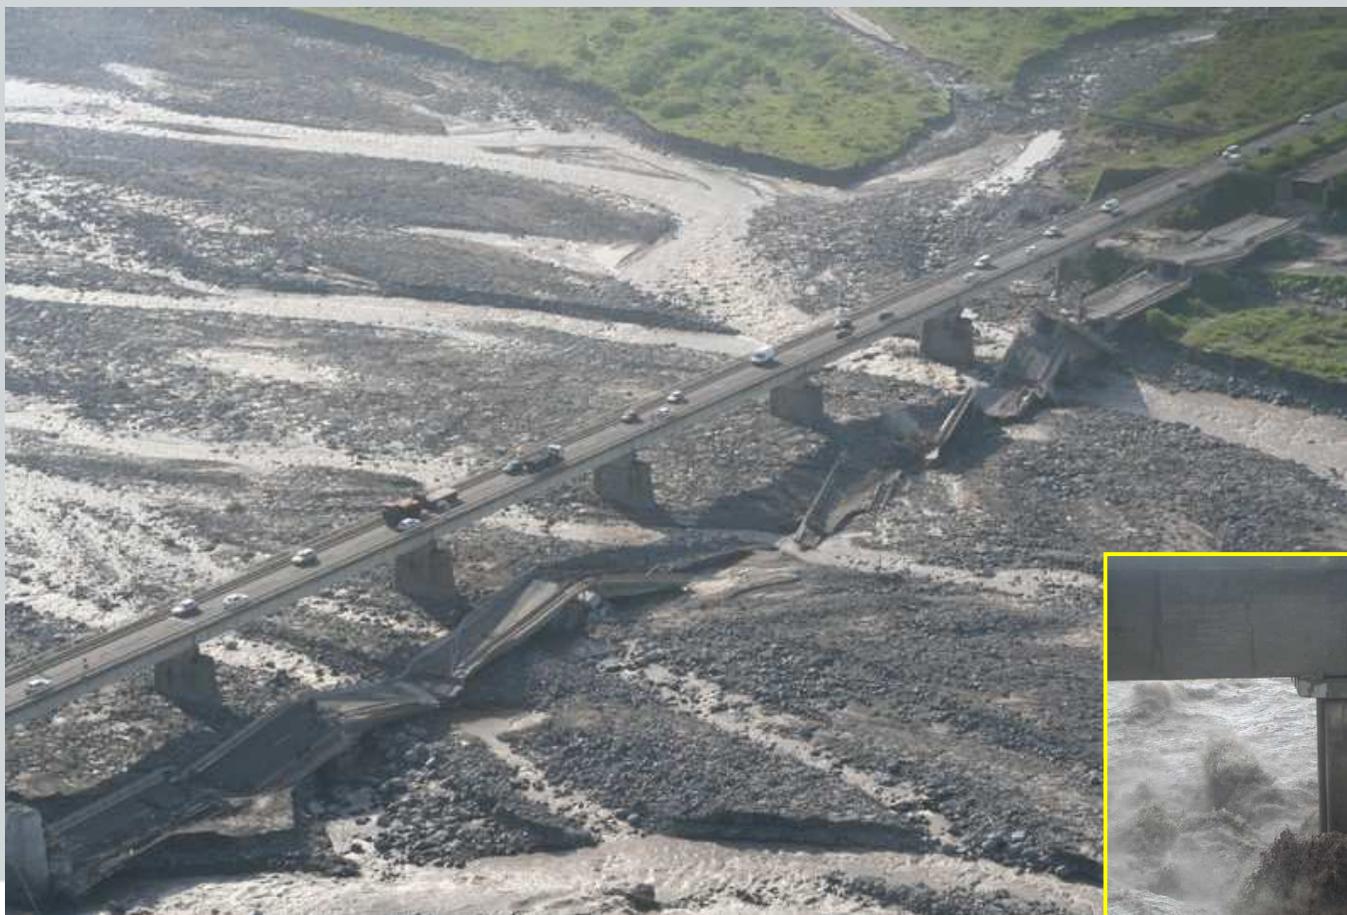
- Le cyclone Gamède a montré l'extrême sensibilité du patrimoine OA réunionnais aux épisodes cycloniques

ruine de l'ouvrage aval sur la Rivière Saint-Etienne

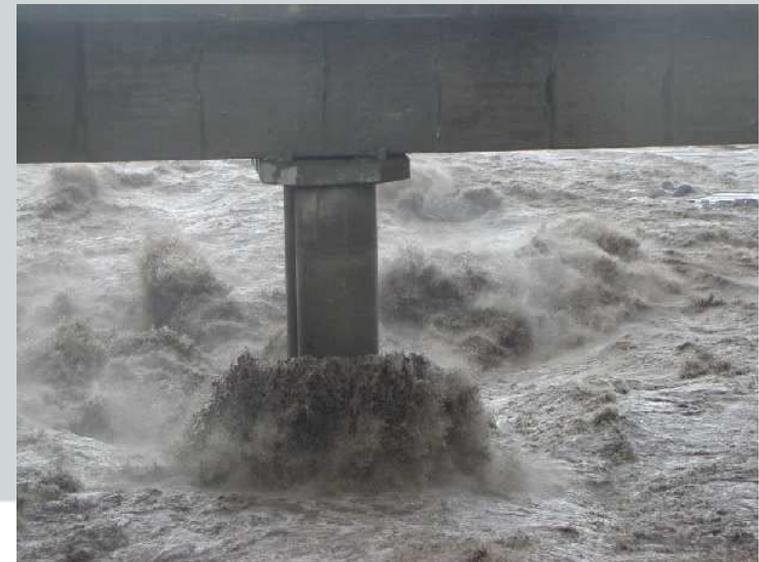
- Formalisation d'une procédure de surveillance cyclonique
- Identification des ouvrages vulnérables : fondations reposant sur des alluvions affouillables (<> massif de fondations érodables-coulées boueuses).
- Analyser, après chaque crue importante, la configuration
  - du lit, des bras vifs
  - des appuis

- Visite des OA stratégiques ou affouillables immédiatement après le cyclone et la décrue (équipes locales) permettant
  - de détecter les désordres apparus lors des cyclones
  - d'anticiper en alertant au plus tôt sur les réparations à effectuer.
  - juger rapidement des conditions de remise en circulation
- suivi topo de l'évolution du lit (100 m amont, 100 m aval) et mise à jour du dossier géotechnique
  - permettant de suivre les bras vifs,
  - Détecter l'érosion et l'abaissement des lits propices aux affouillements des piles et culées.
- Mission conjointe géotechnicien-hydraulicien : évaluation vulnérabilité des OA
  - Analyse de la configuration des fondations : nature des fondations, hauteur d'encastrement ...
  - proximité bras vif, vitesses d'évolutions.
  - Surveillances et principes de sécurisation

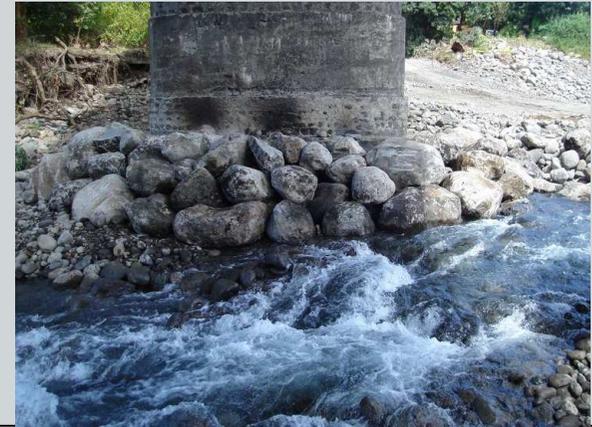
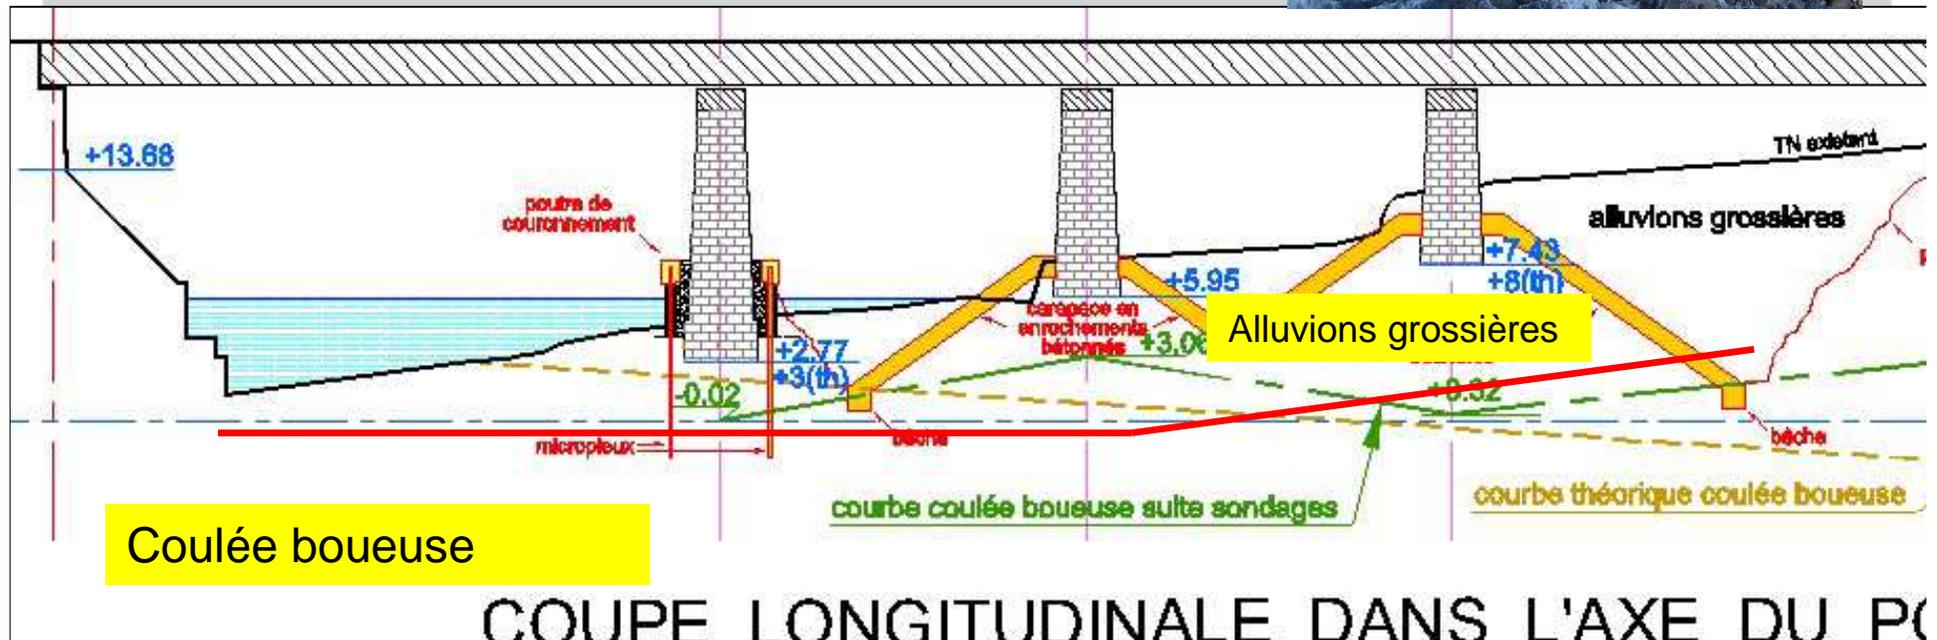
COUPE LONGITUDINALE DANS L'AXE DU PO

- Contexte géotechnique : P1, P2, P3 et P4 fondées sur des formations alluvionnaires grossières. Culées fondées sur une coulée boueuse cimentée
- P1 et P2 extrêmement vulnérables (attaque/lit vif)

Coulée boueuse

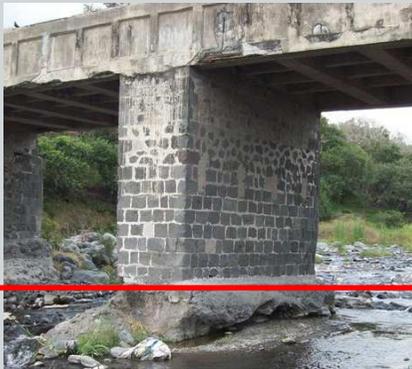
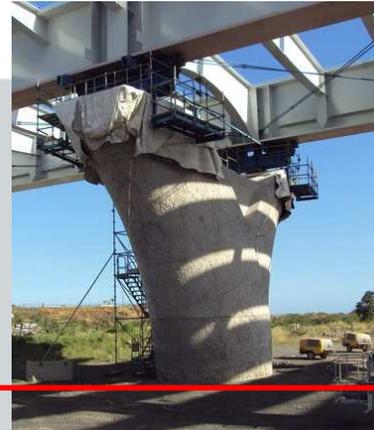
Affouillement général

Affouillement localisé

- cas du nouveau pont sur la Rivière Saint Etienne conçu pour résister à des affouillement extrêmes :  
30m/TN actuel

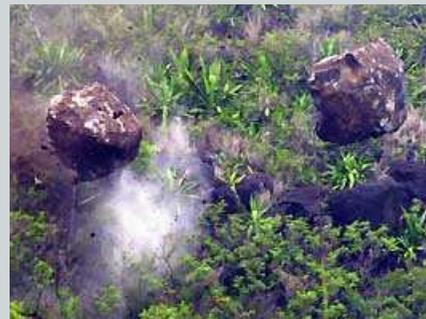
- La nouvelle route du littoral conçue pour s'affranchir des aléas naturels majeurs :
  - chutes de blocs
  - Effondrements en grande masse : 35 000m<sup>3</sup>,

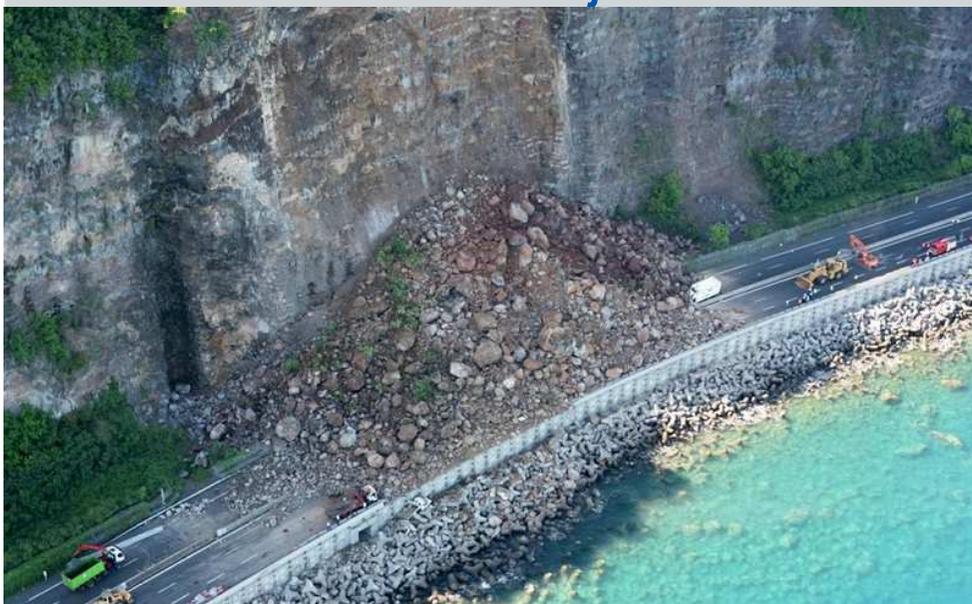
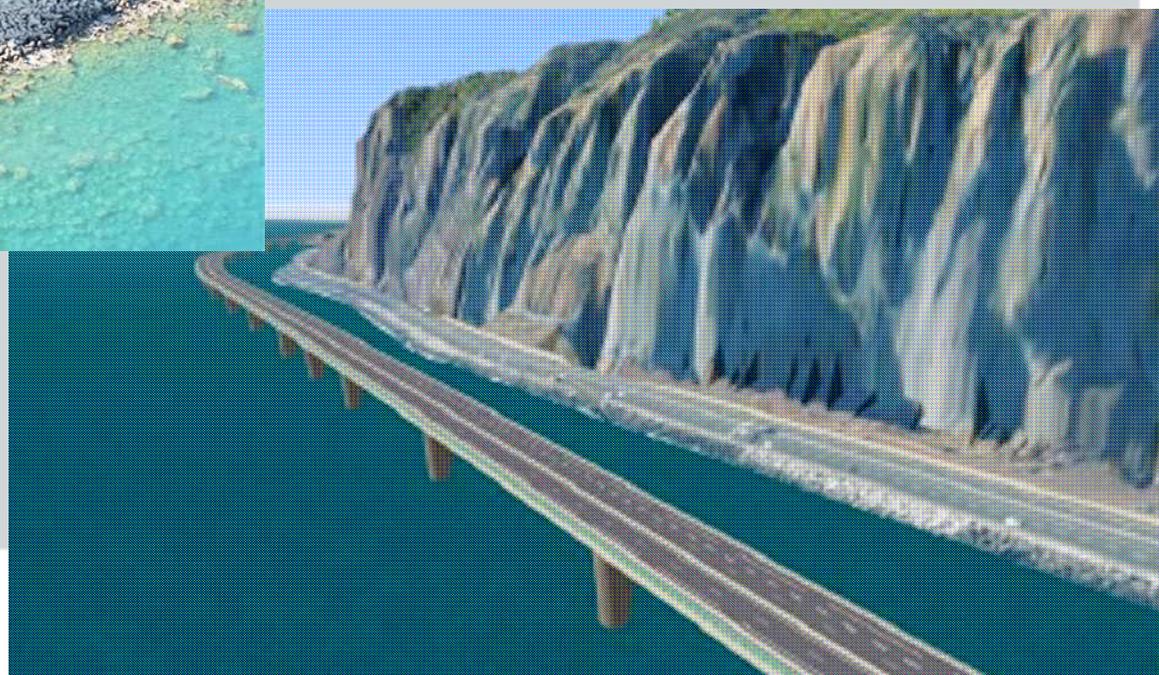
- La nouvelle route du littoral conçue pour s'affranchir des aléas naturels majeurs :
