# INFRASTRUCTURES DE TRANSPORT CONFRONTÉES AU RISQUE HYDRAULIQUE

Journée technique sous l'égide de la CoTITA

## RD 2 – Un nouveau Pont sur la Durance - CAVAILLON

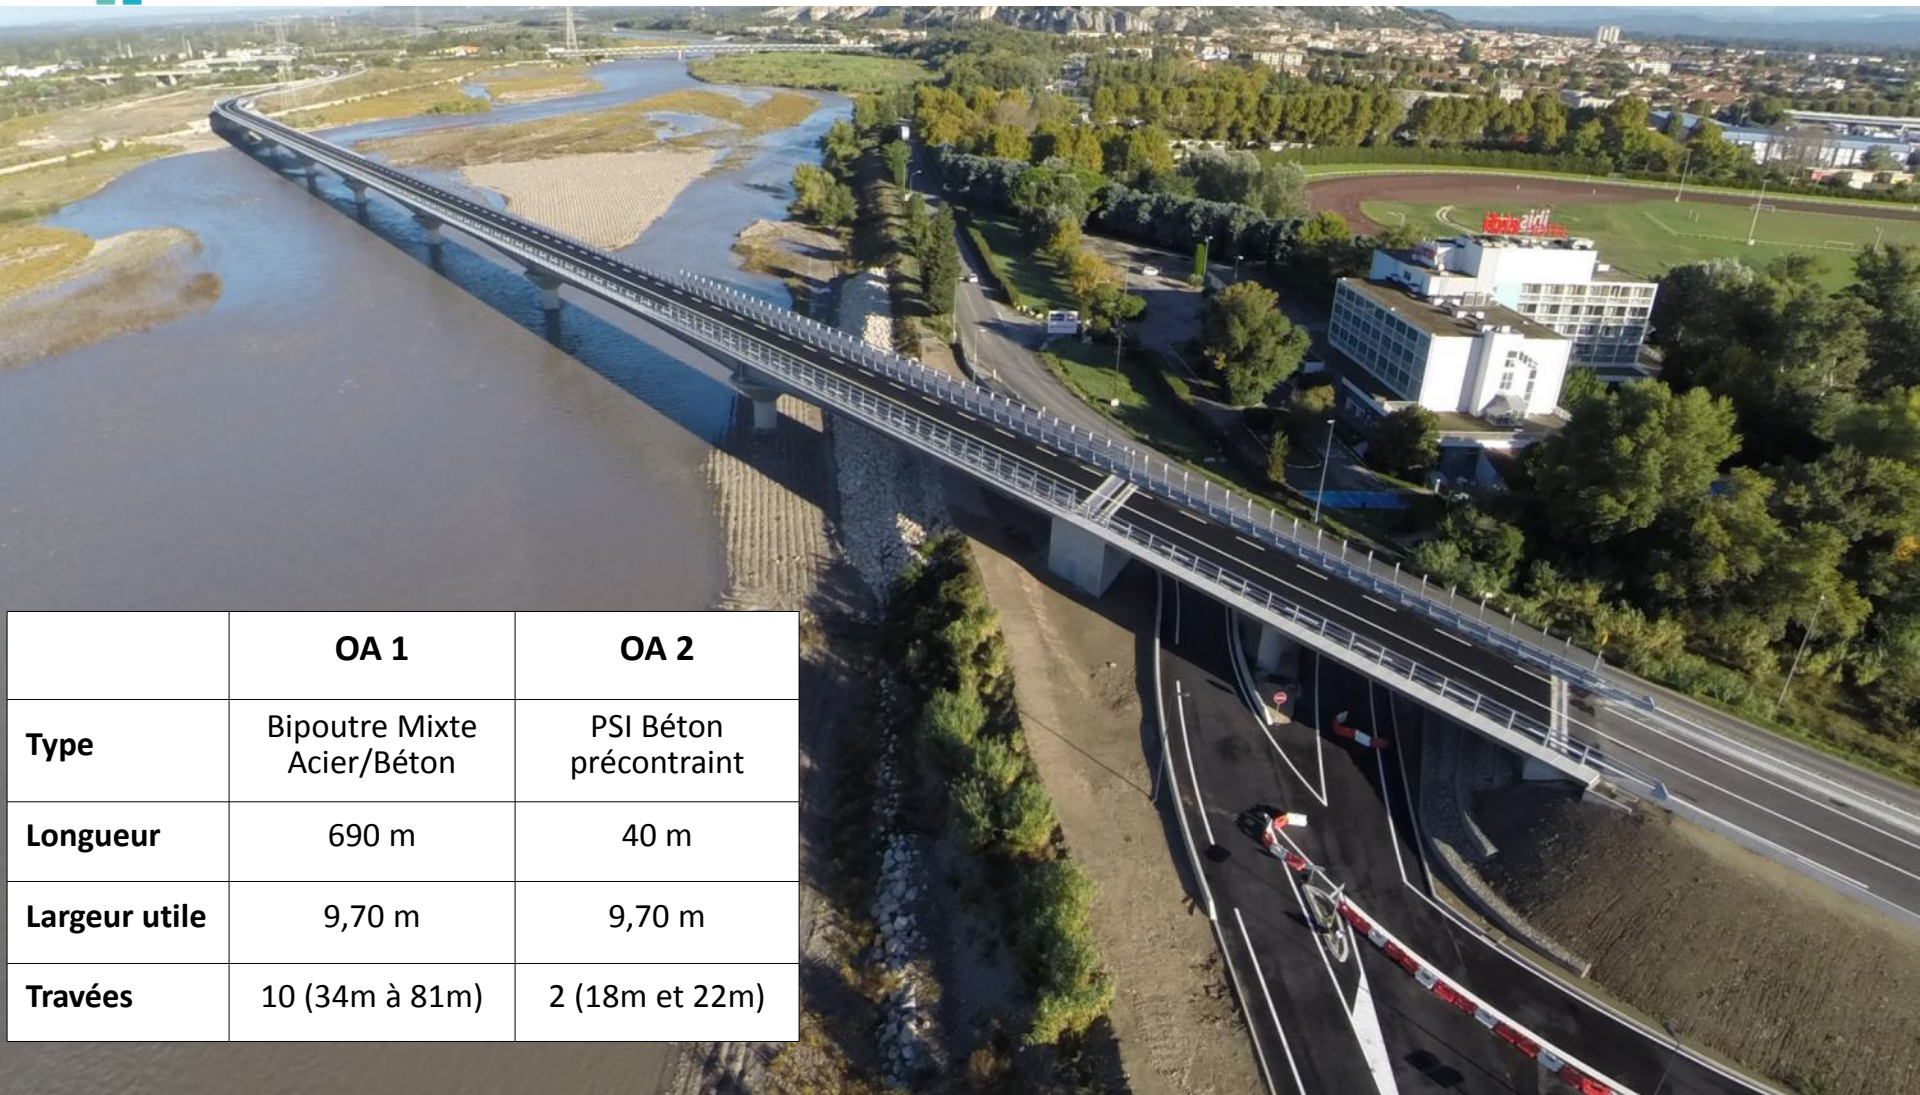
OA 1	OA 2
<b>Type</b>	Bipoutre Mixte Acier/Béton	PSI Béton précontraint
<b>Longueur</b>	690 m	40 m
<b>Largeur utile</b>	9,70 m	9,70 m
<b>Travées</b>	10 (34m à 81m)	2 (18m et 22m)

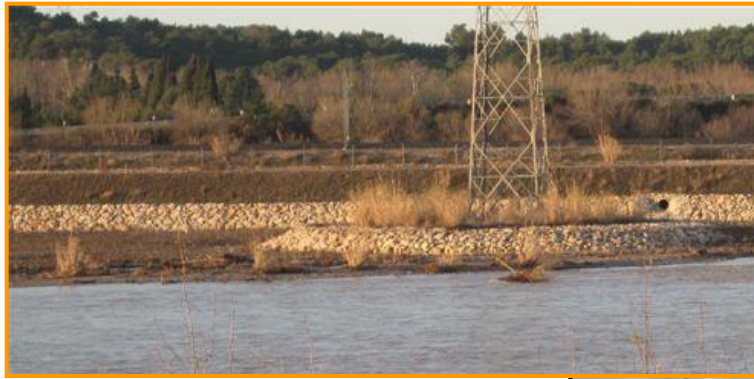
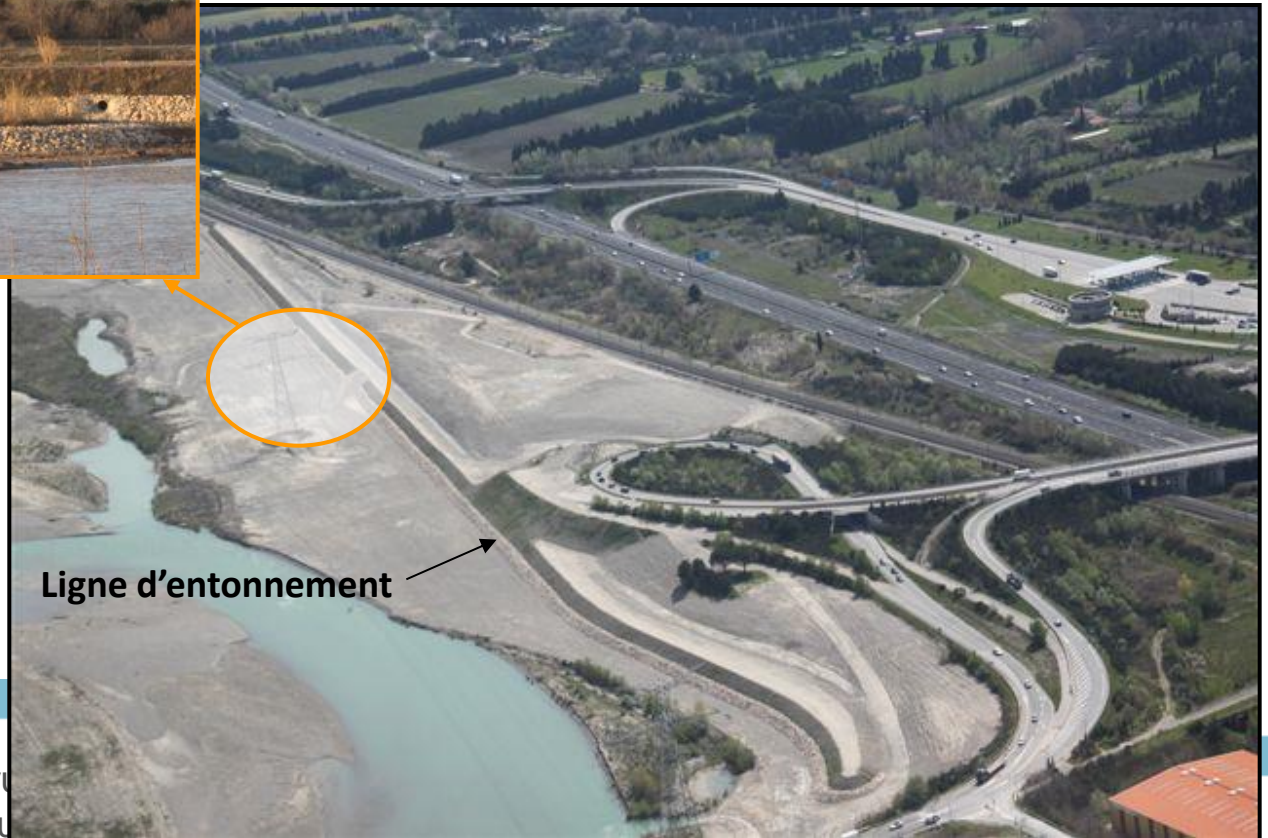
## Mesures compensatoires permanentes : Travaux réalisés en 2010 – 4,8 M€

Nécessité de suivi dans le temps avec engagement à ne dépasser une surcôte + 0,50m

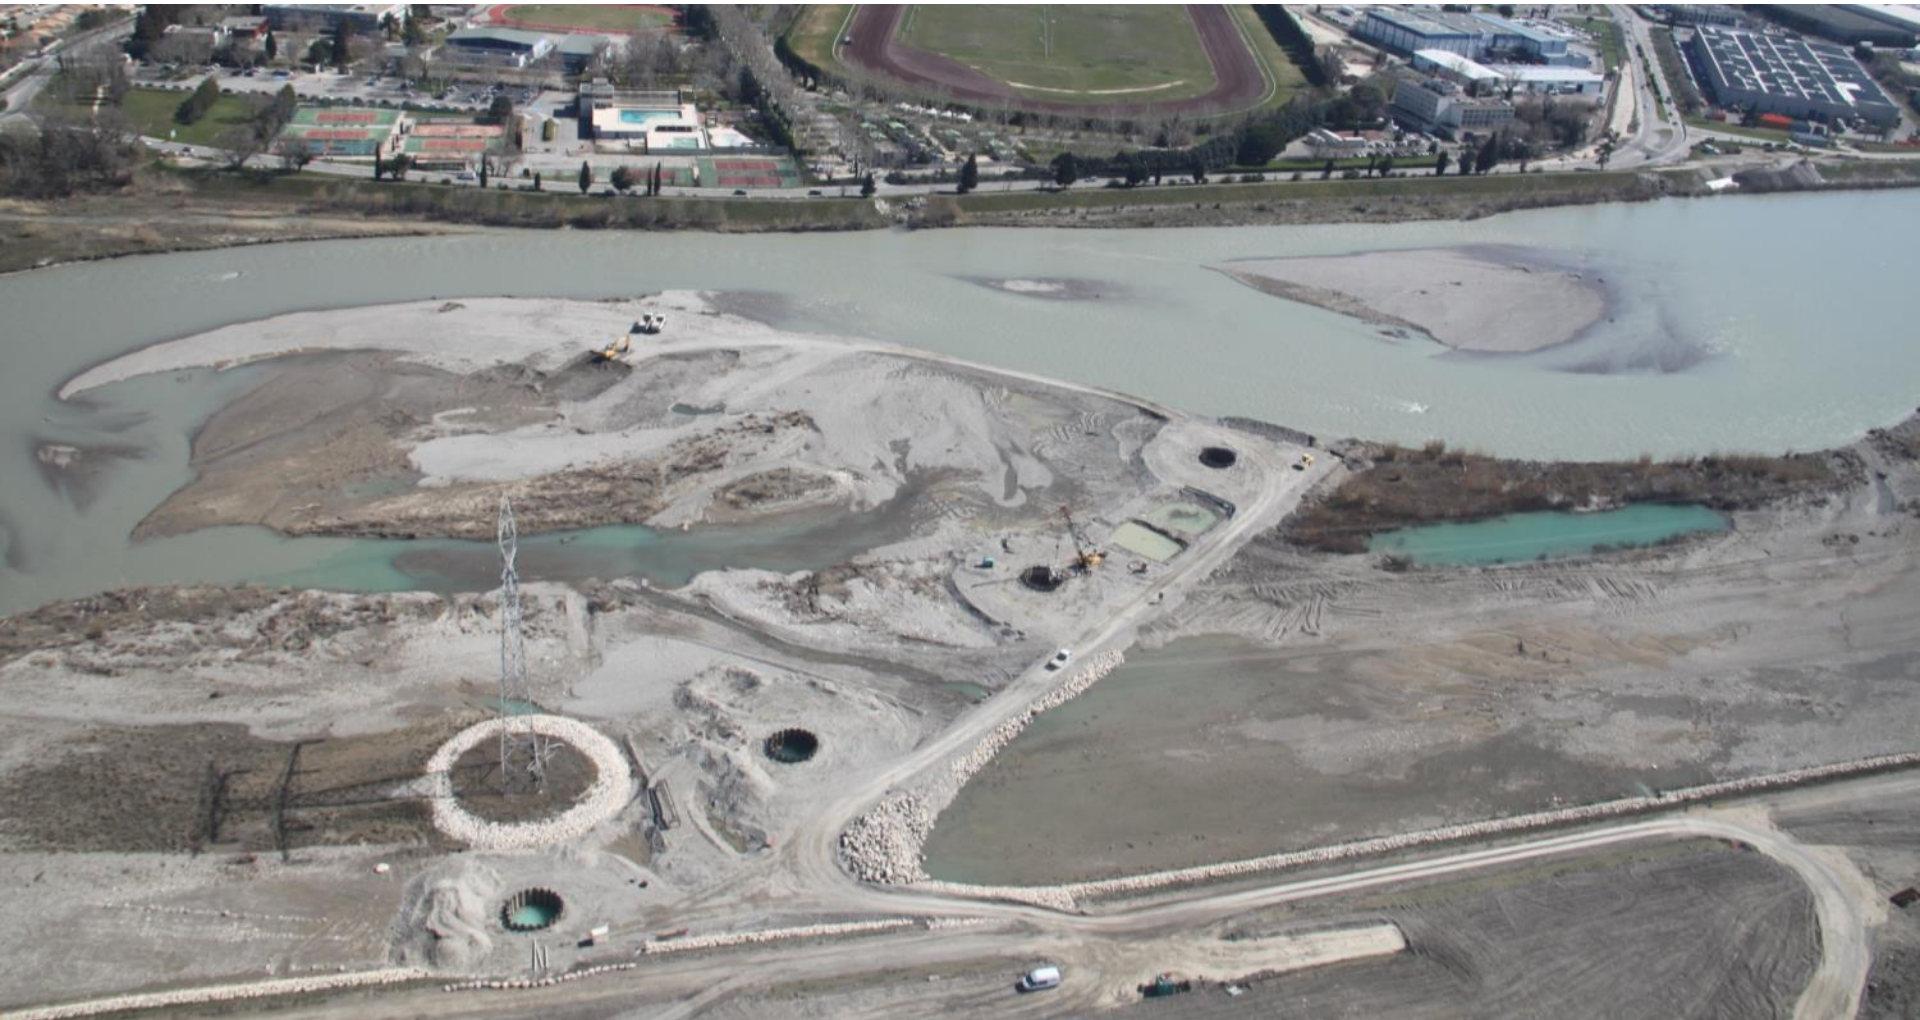
VUE AERIENNE DU CHANTIER les risques, l'environnement, la mobilité et l'aménagement

### JANVIER 2014: fin de la réalisation des appuis en Mars 2014

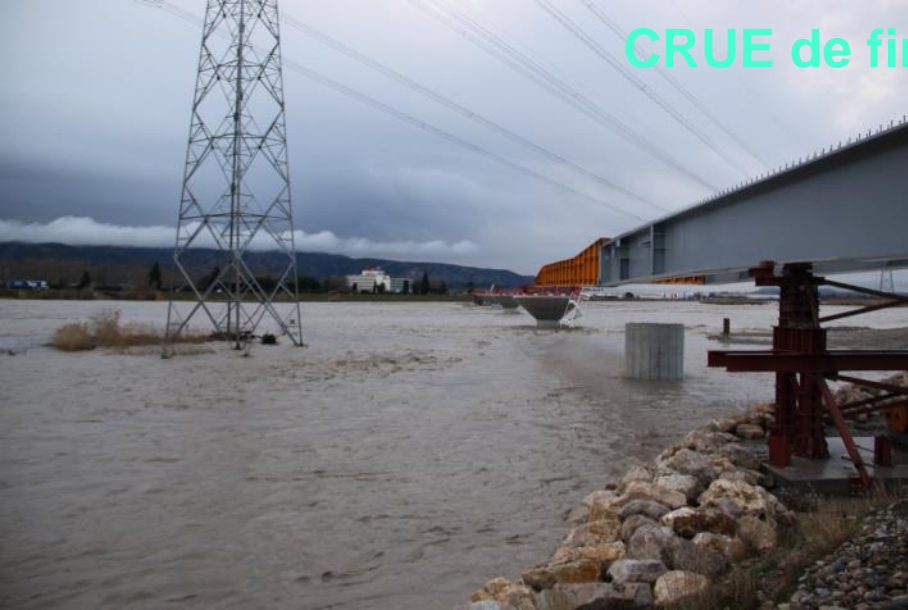
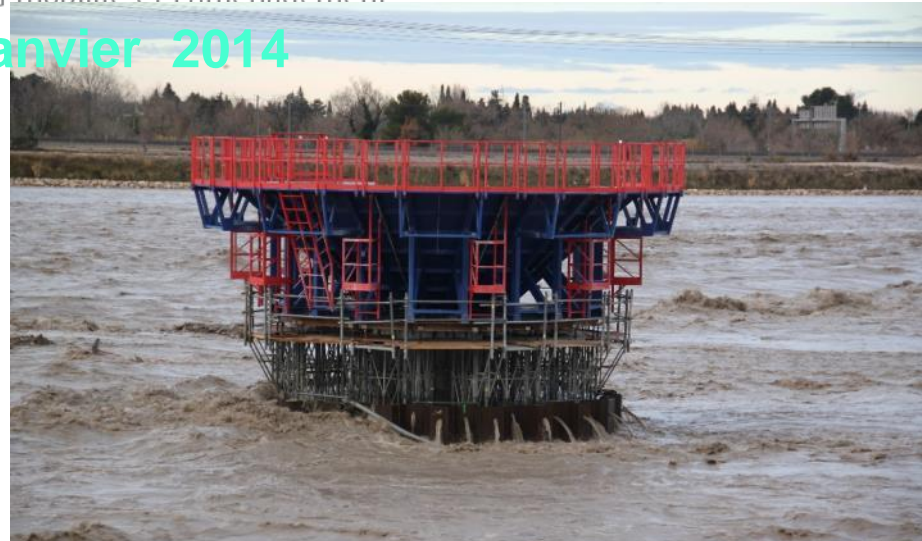
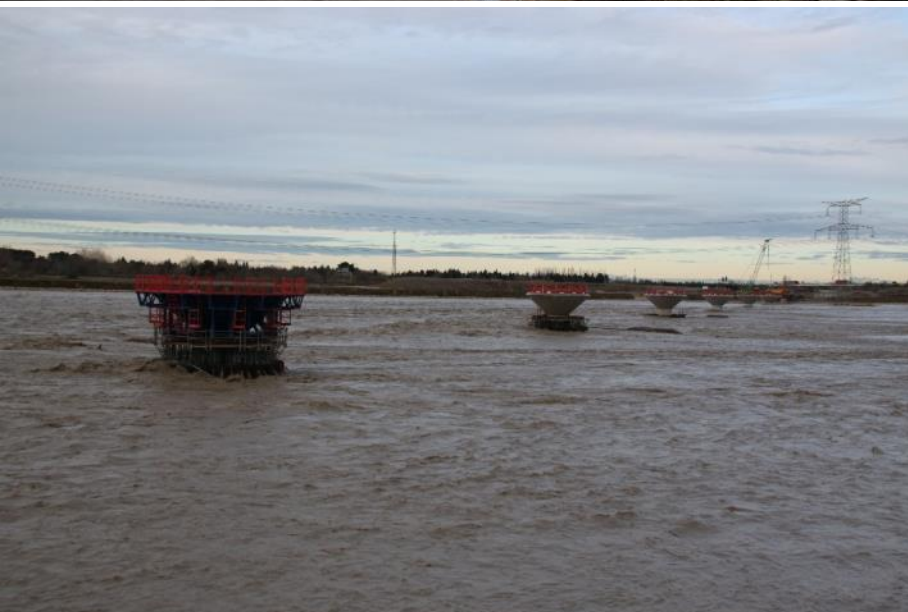
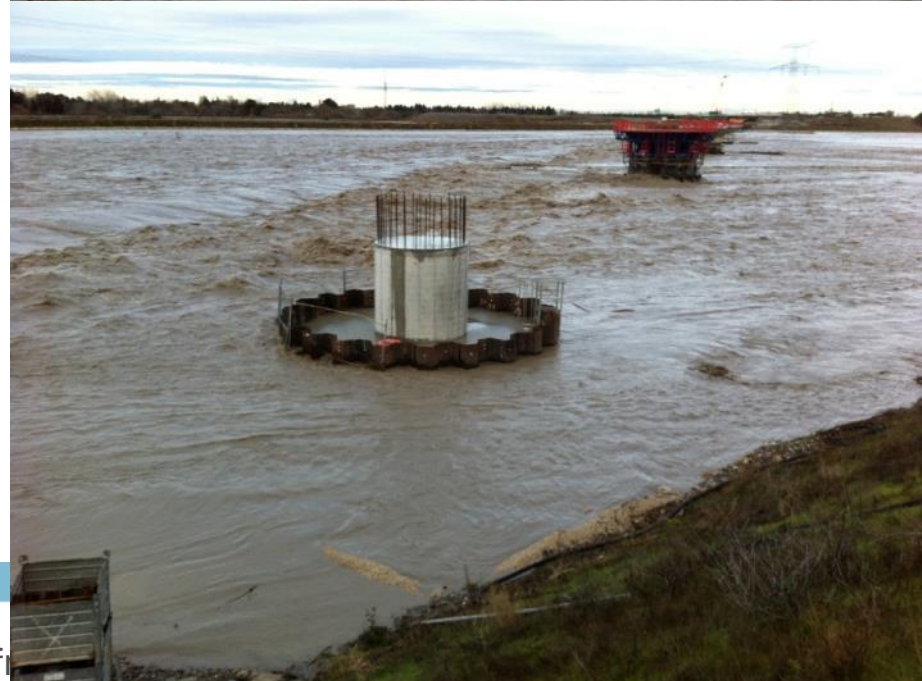
### CRUE de fin Janvier 2014

AVANCEMENT DES TRAVAUX les risques,  
l'environnement, la mobilité et l'aménagement
