REX des inondations dans le Var  
Dégâts constatés sur ouvrages d'art et travaux de réparation induits

Cas des sinistres les plus importants

CD 83 Direction des Routes Raymond FERAUD - Patricia PICHENEAU

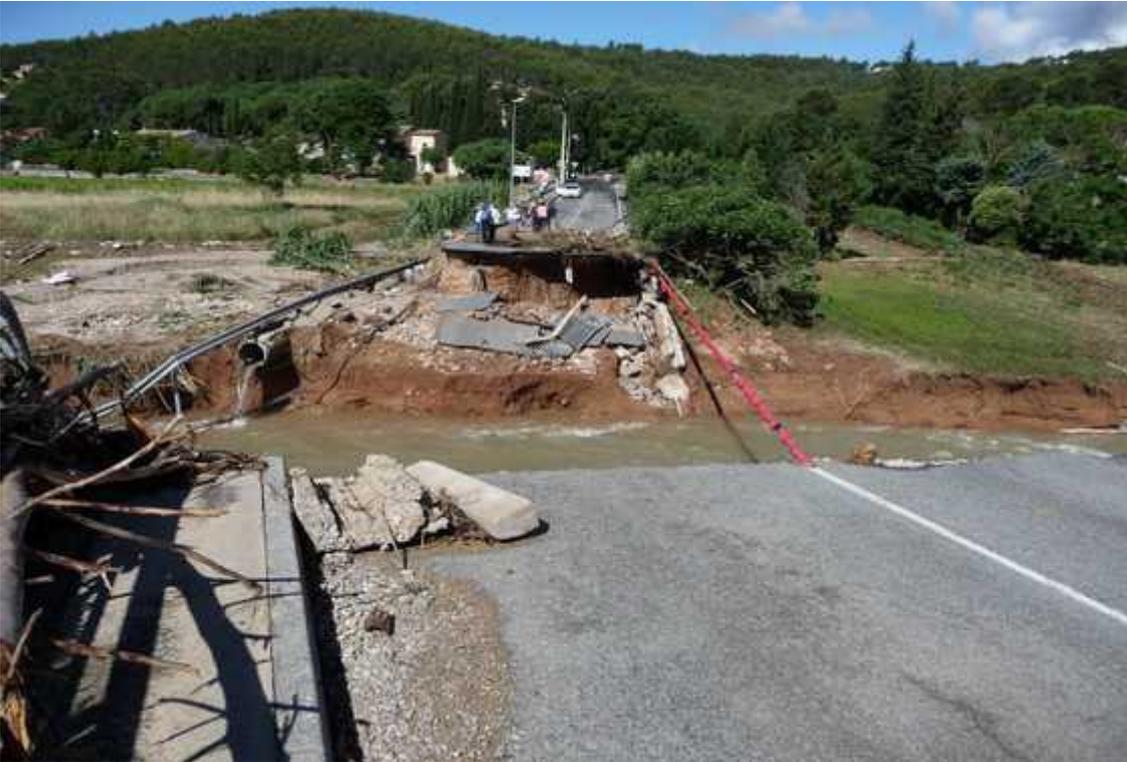
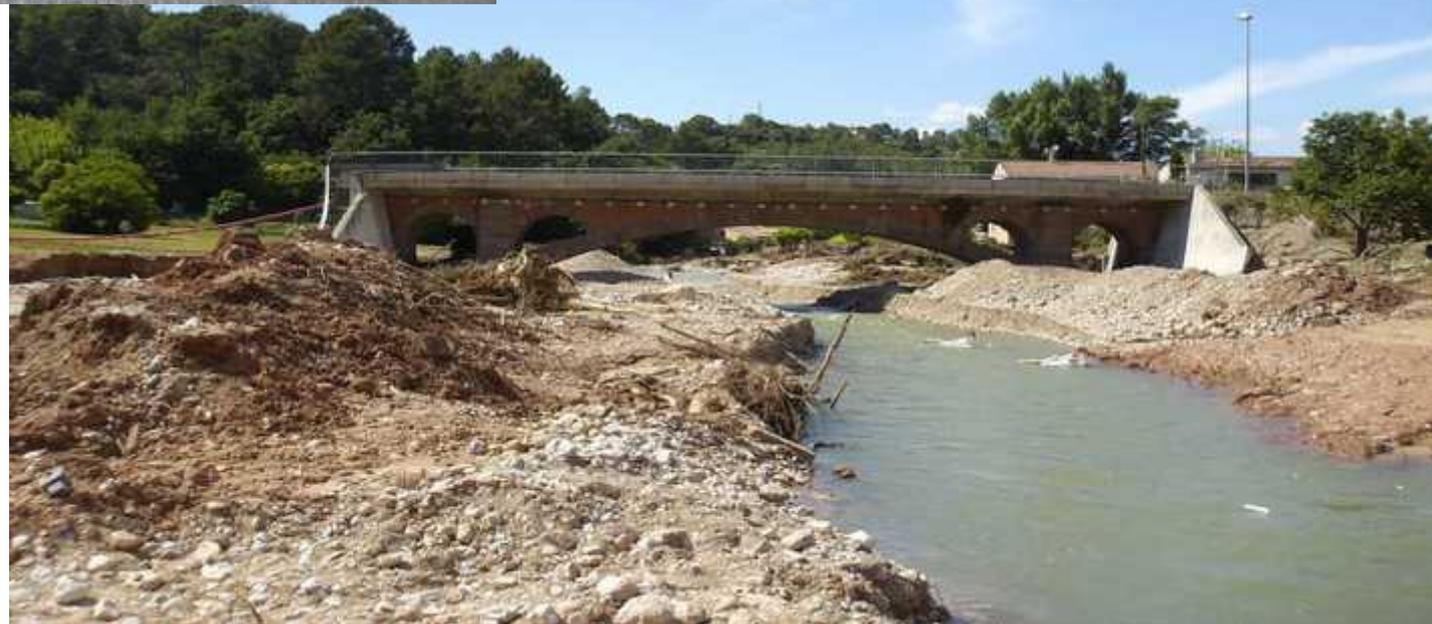
## RD 10 Pont sur la Florieye à Taradeau

Rupture du remblai d'accès à l'ouvrage

**Diagnostic** : Le pont voûte en arc surbaissé élargie par une dalle générale BA en encorbellement bien que submergé n'a pas subi de désordres

Mise en place d'un pont provisoire ( intervention CNPS) et décision de doubler la capacité hydraulique de l'ouvrage

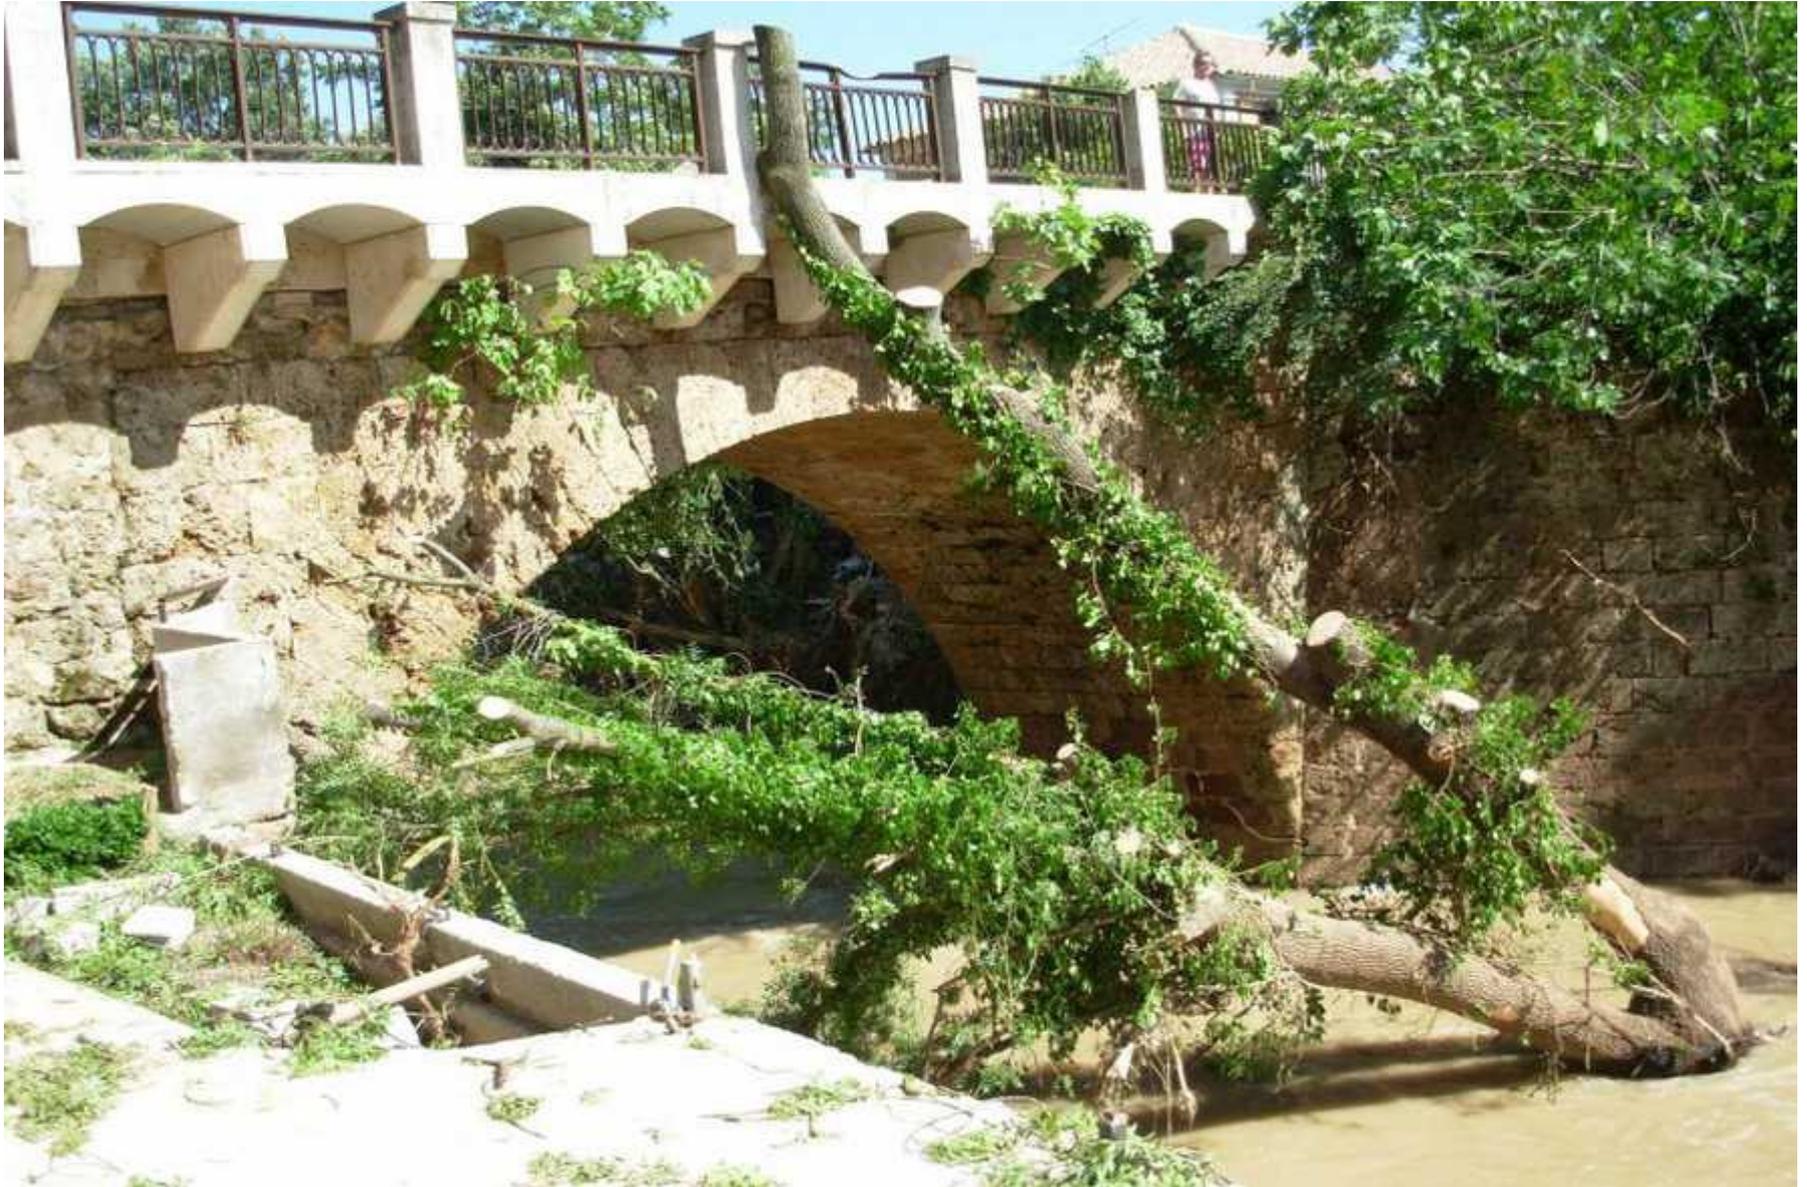
## RD 254 Pont sur la Nartuby à La Motte

Voûte en maçonnerie ( Tuf) de 12,00 m d'ouverture

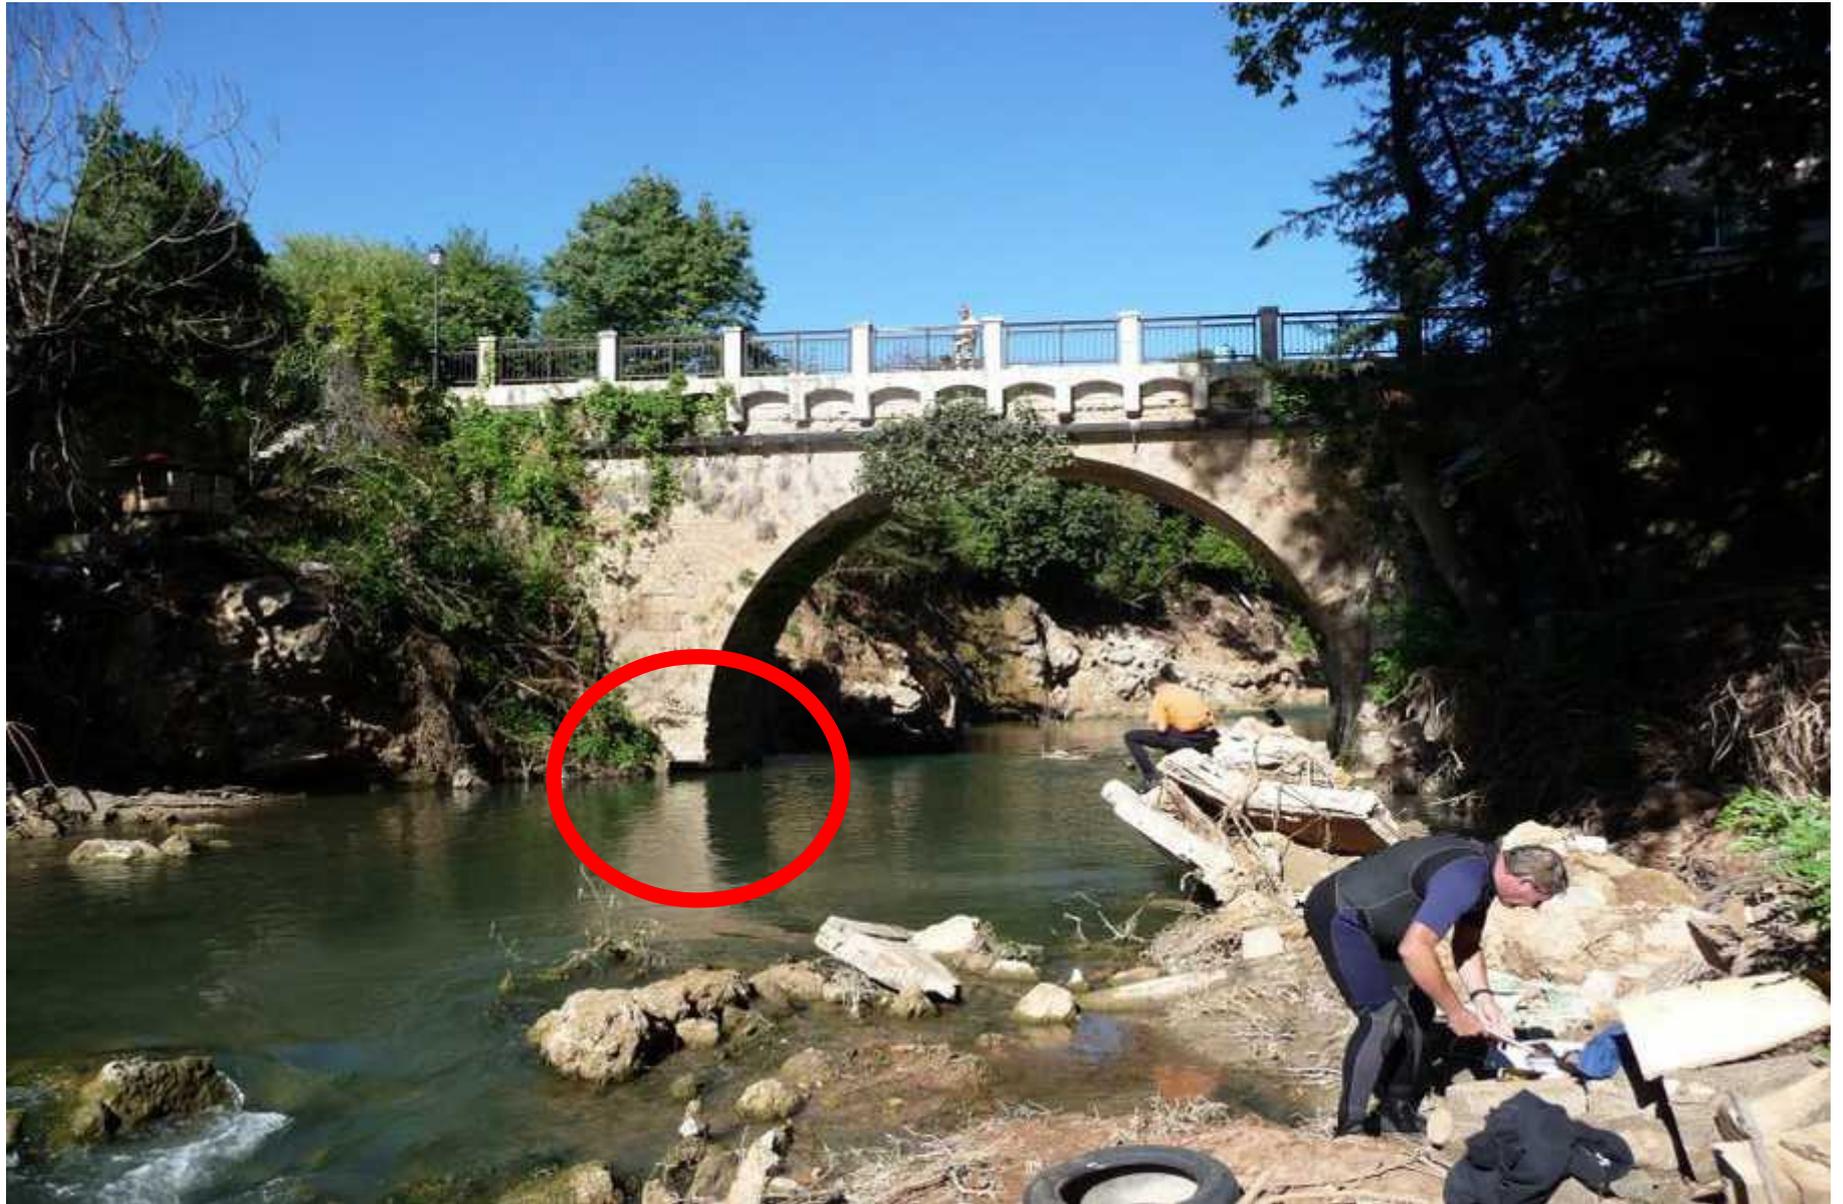
# RD 254 Pont sur la Nartuby à La Motte

Culée RG : Fondation sur le rocher

Culée RD : Argile marron, pétilite altérée

- Massif de protection emporté
- Rupture d'un pieux bois
- Affouillement important sous **platelage bois avec pieux** visibles

Longueur 5,30m - Hauteur 1,20m - Profondeur 1,50m

- Qualité du bois jugée en bon état par les plongeurs
- 2 pierres de taille de la voûte manquante

### Stabilité de l'ouvrage préoccupante

- coupure de la circulation sur l'ouvrage
- Suivi de l'ouvrage par nivellement
- Étude géotechnique
- Procédure de travaux d'urgence
- Constat d'huissier et pose de jauges sur constructions avoisinantes
- Mesures de vibration pendant la mise en œuvre des palplanches

Reconstituer le massif de fondation par la réalisation d'un rideau de palplanches avec remplissage béton et renforcement en tête de rideau par des tirants ancrés dans le terrain.

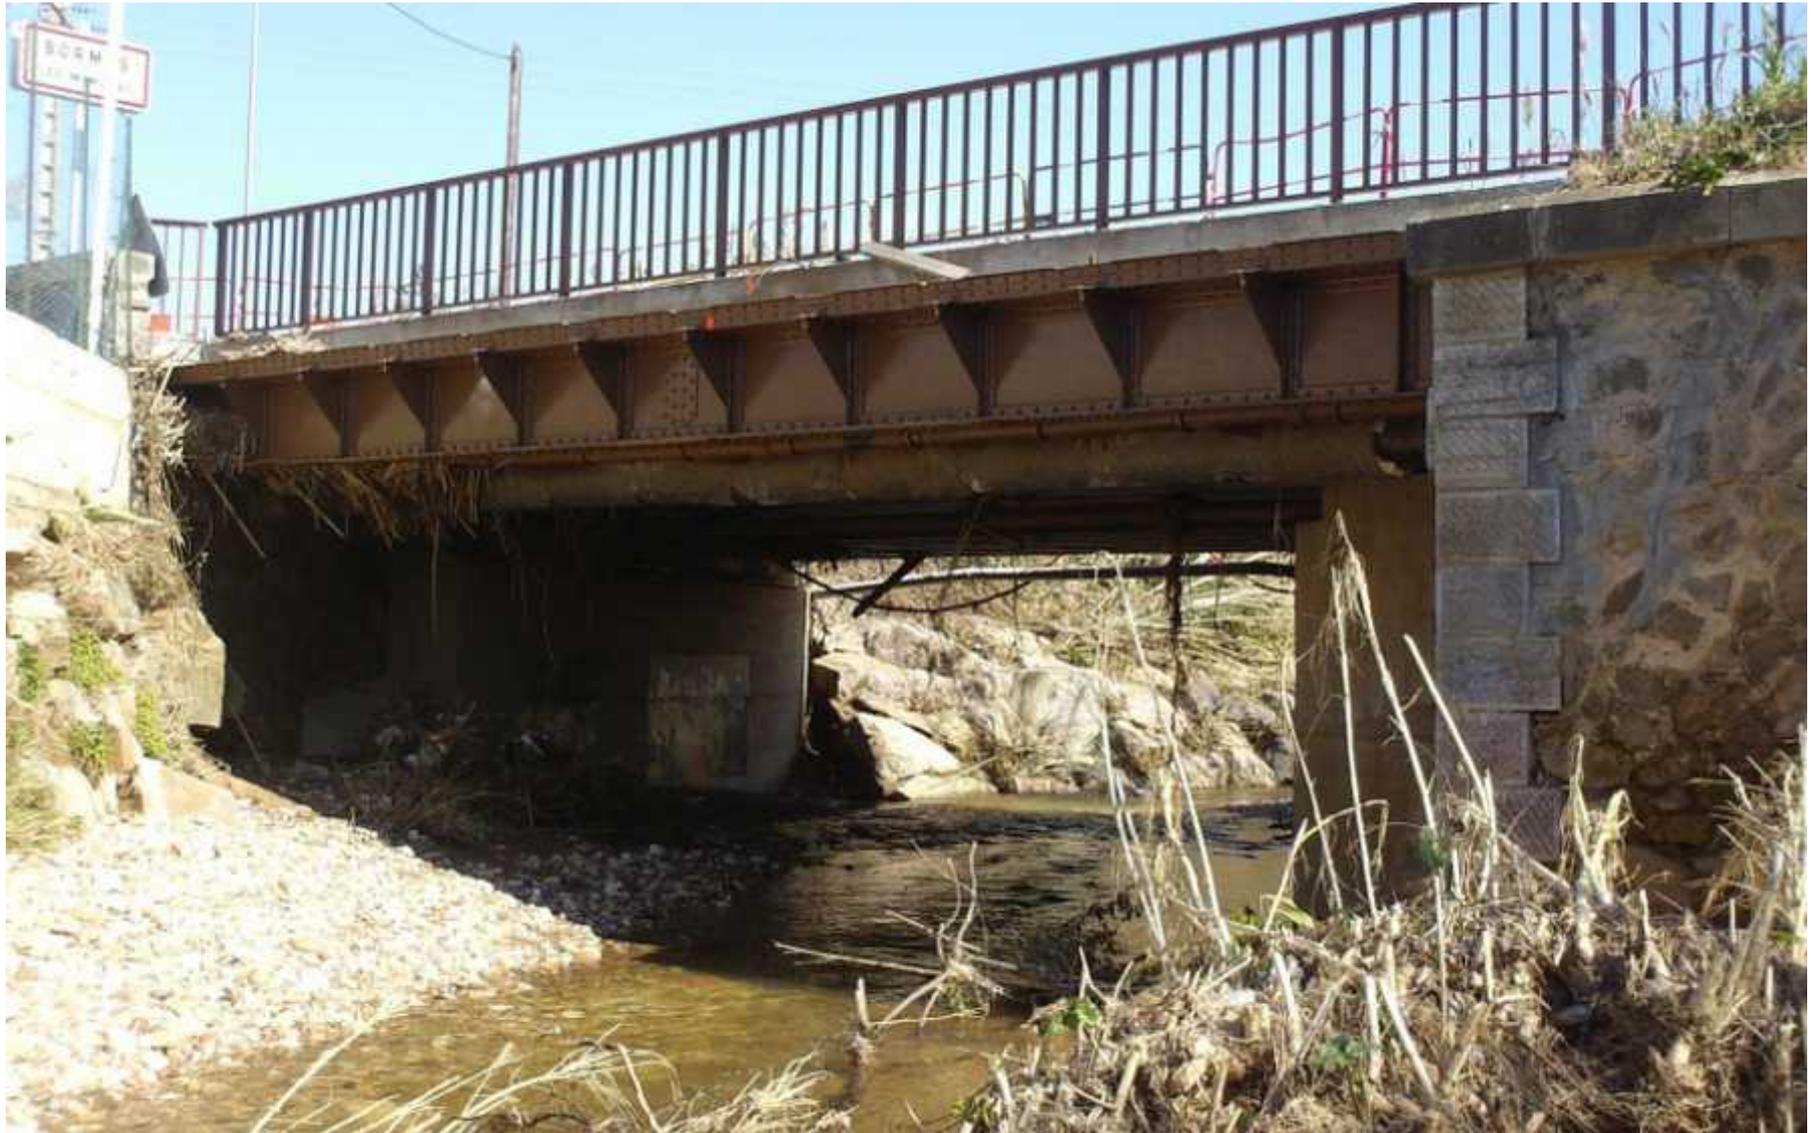
## RD 298 Pont sur le Batailler Le Lavandou

Pont constitué d'un tablier métallique à poutres treillis élargi par un tablier à poutres précontraintes (Ouverture droite 10,00 m – largeur 13,60 m- tirant d'air 3,40 m)

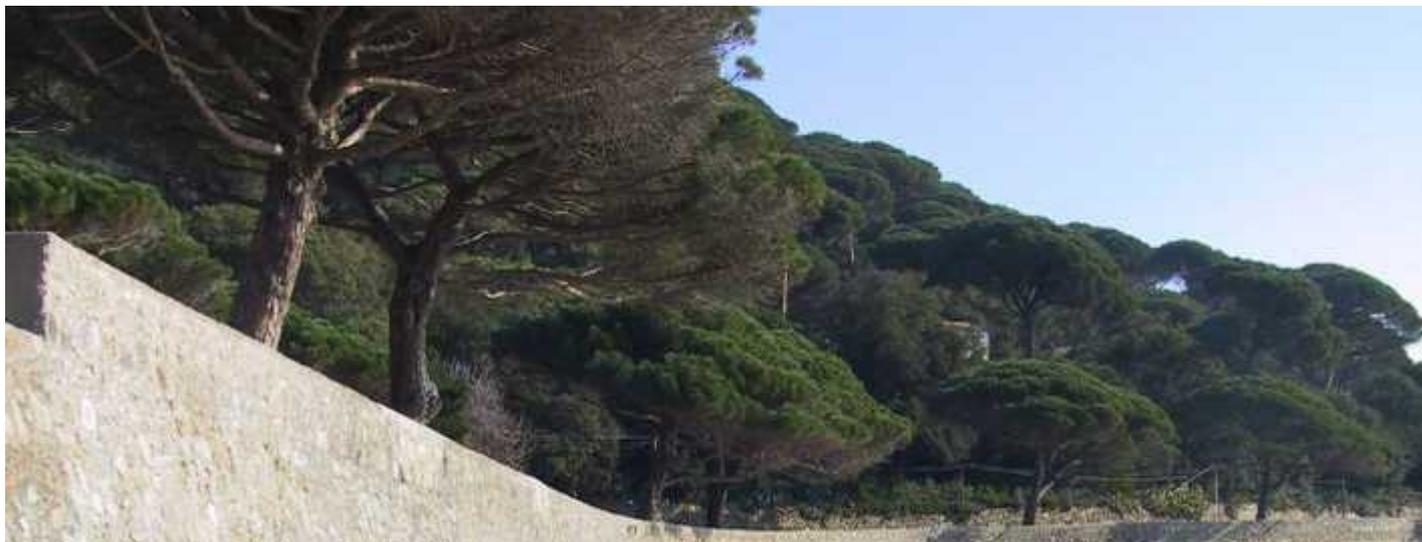
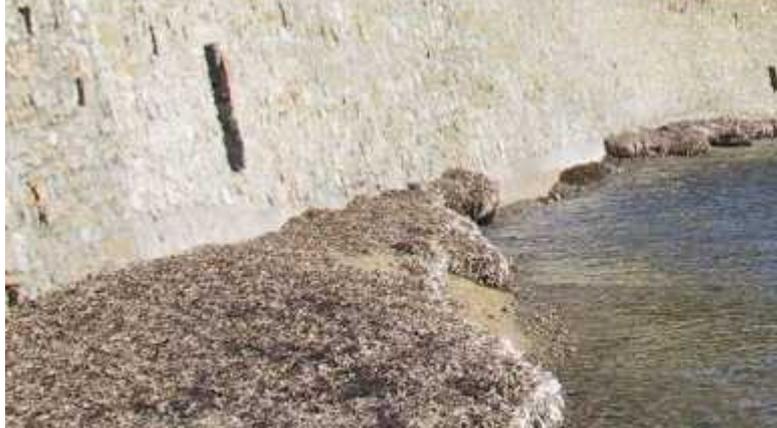
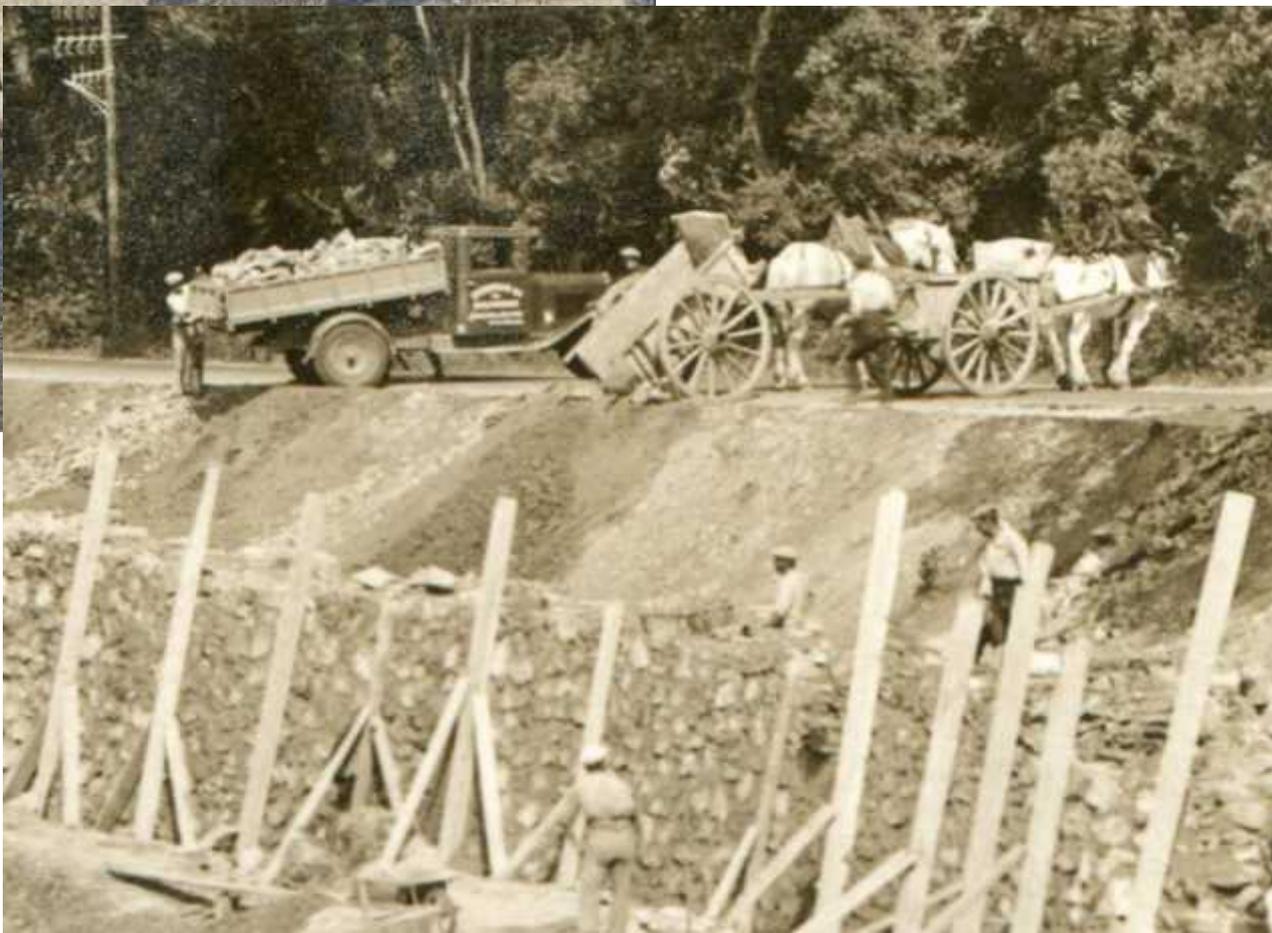
## RD 559 Mur des Sardinaux à Sainte Maxime

Mur en maçonnerie d'une hauteur de 4,50 m

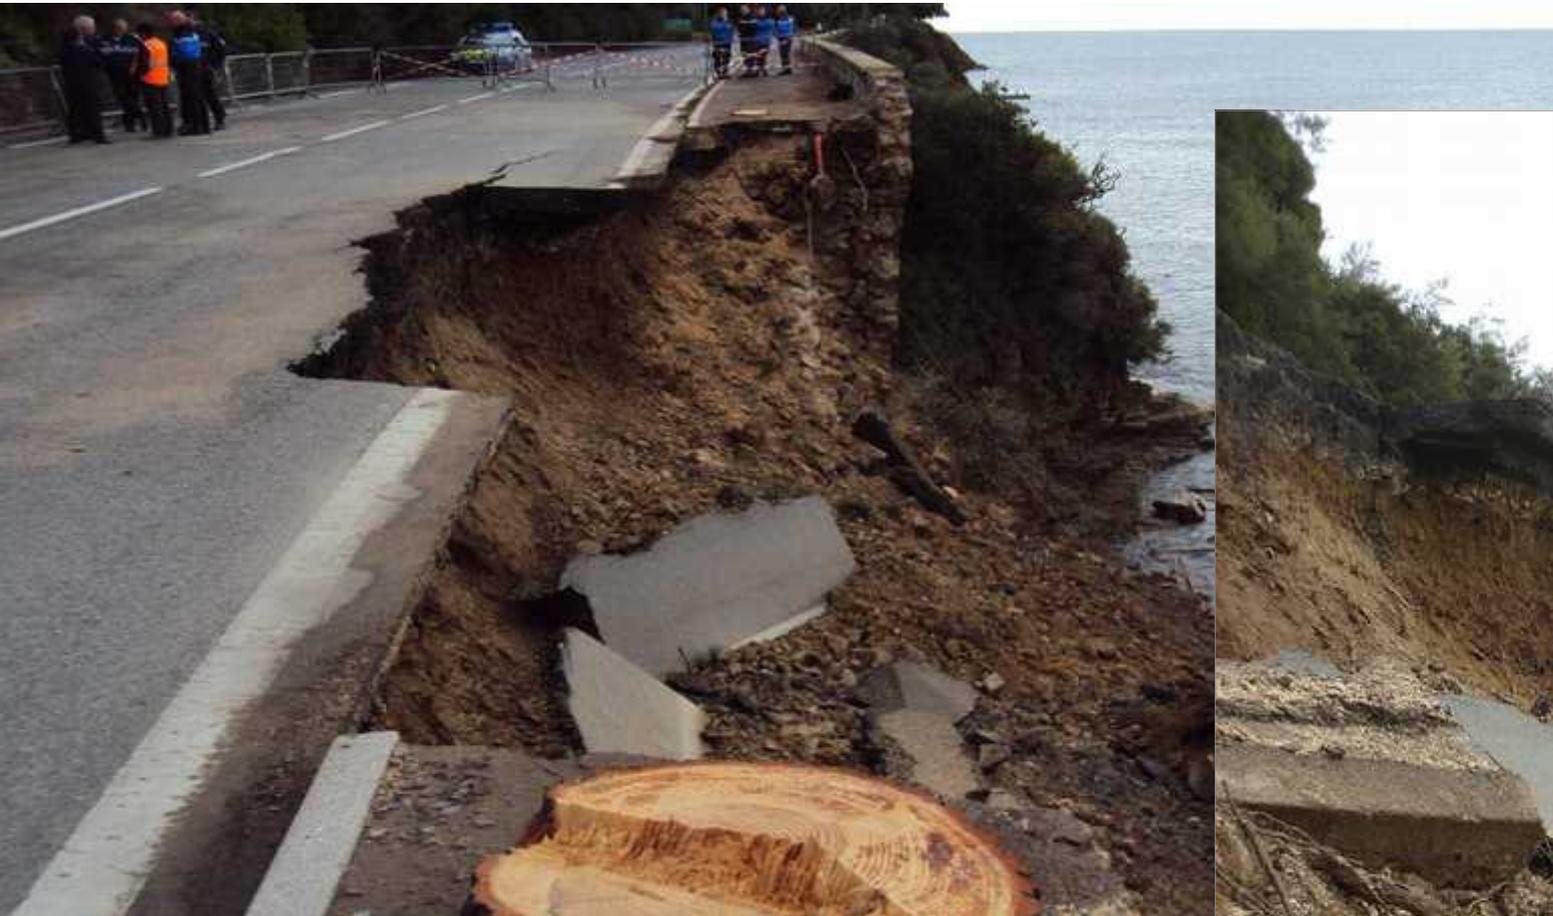
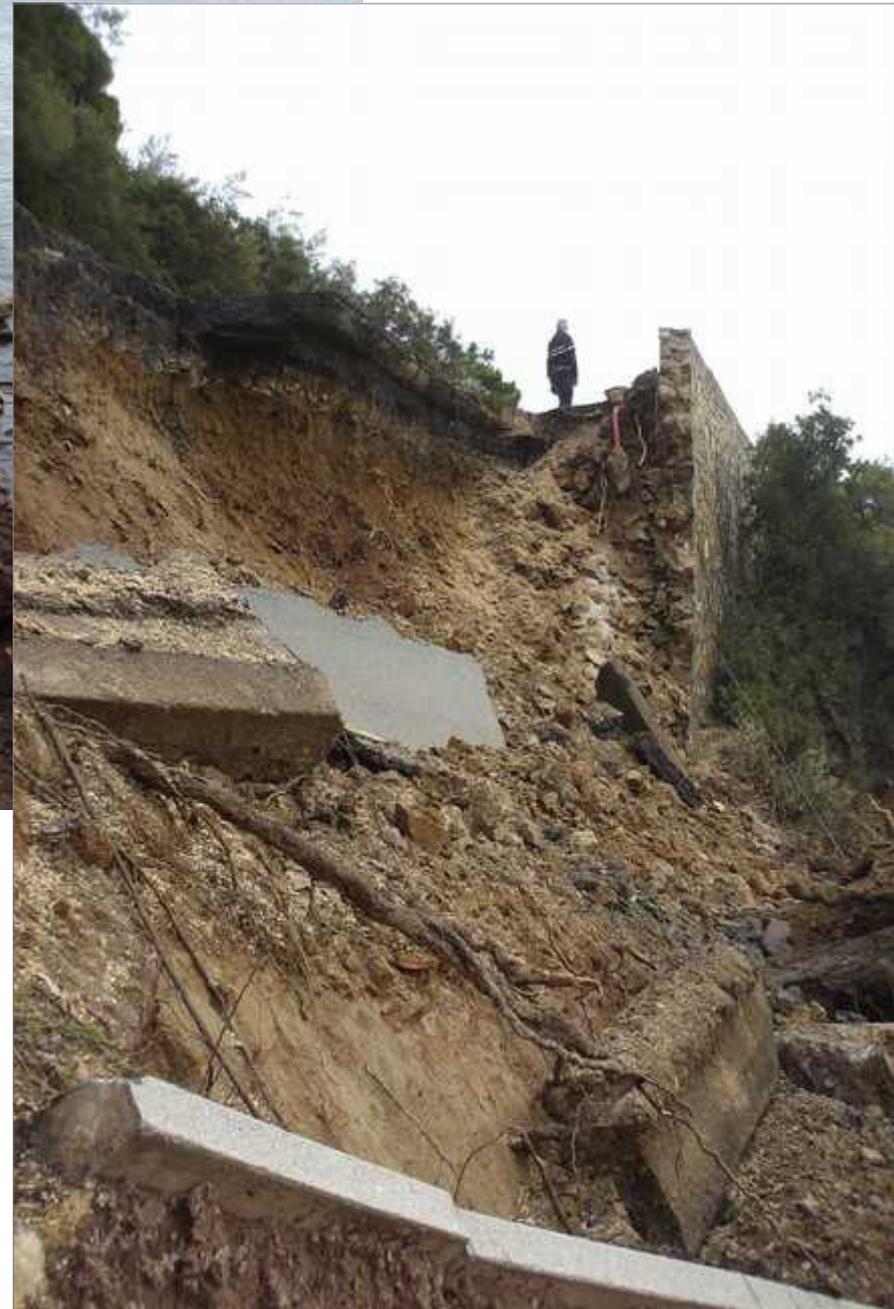
## RD 559 Mur des Sardinaux à Sainte Maxime

Effondrement sur une longueur de 20,00m  
emportant un pin parasol

Fermeture immédiate de la route du bord de mer
