INFRASTRUCTURES DE TRANSPORT CONFRONTÉES AU RISQUE HYDRAULIQUE

Le cas particulier des gorges de Châteaudouble

Journée technique sous l'égide de la CoTITA

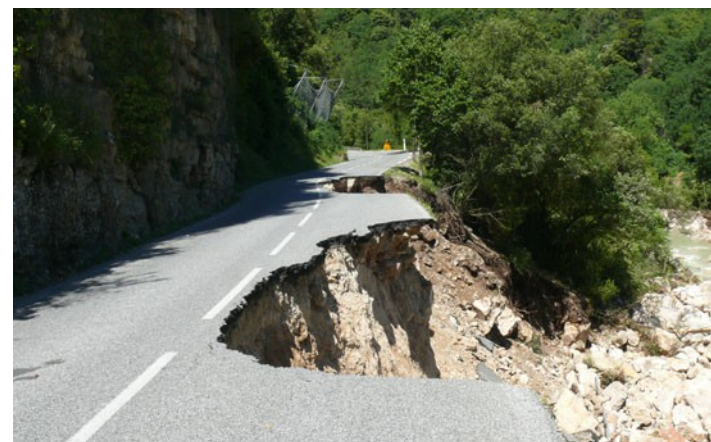
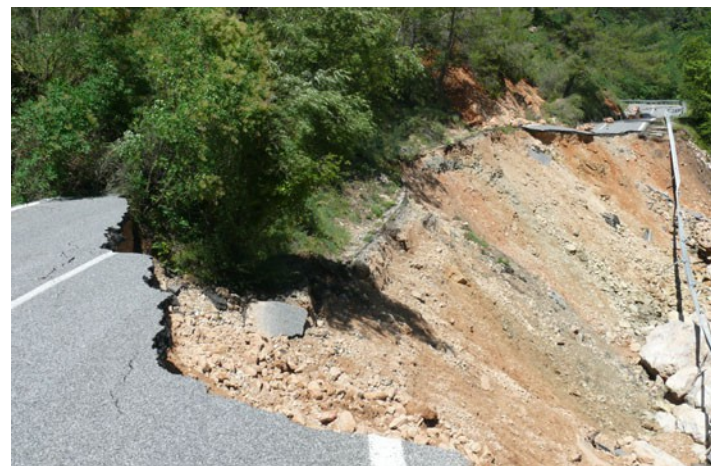
- RD 955 coupée par 2 glissements de terrain importants

- Glissement sous la RD qui a emporté un mur de soutènement / Quasi stabilisé
- Glissement plus important qui a déstabilisé le versant sur plus de 70 m de hauteur.
- Non stabilisé

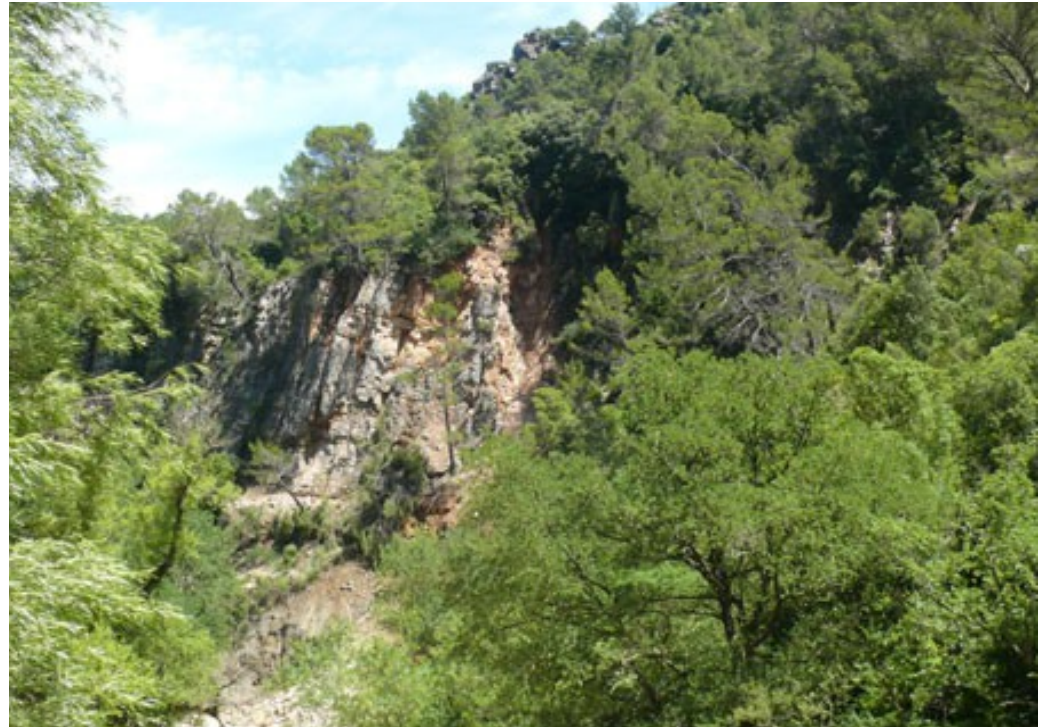
- Eboulement en rive droite
- Mouvement très actif
- Chutes toutes les 5 min

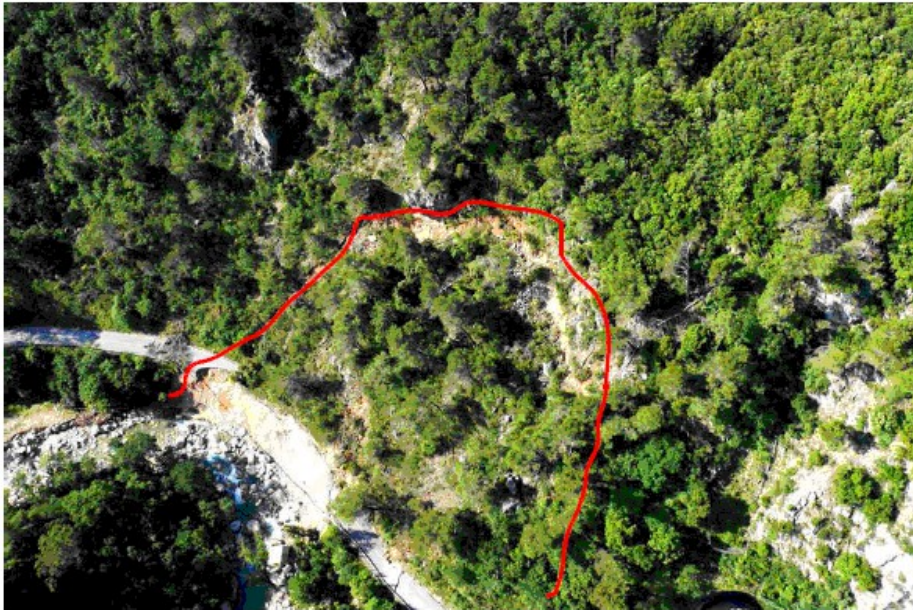
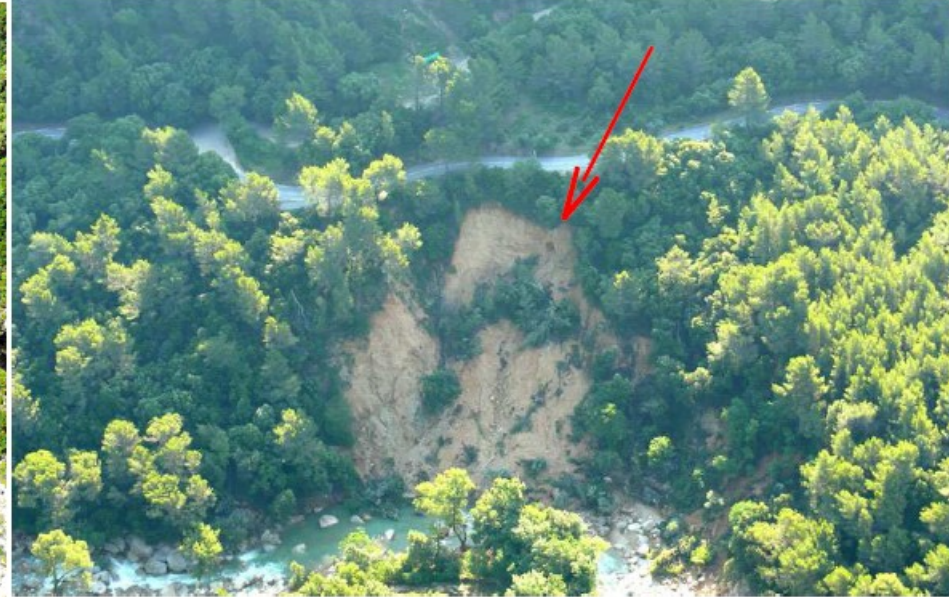
- **Existe t il un risque de déstabilisation de versant avec création de barrage ?**
- => Inspection des gorges avec le concours de la gendarmerie pour la DDTM 83 le 25/06/11

- Identification de 16 zones de glissements

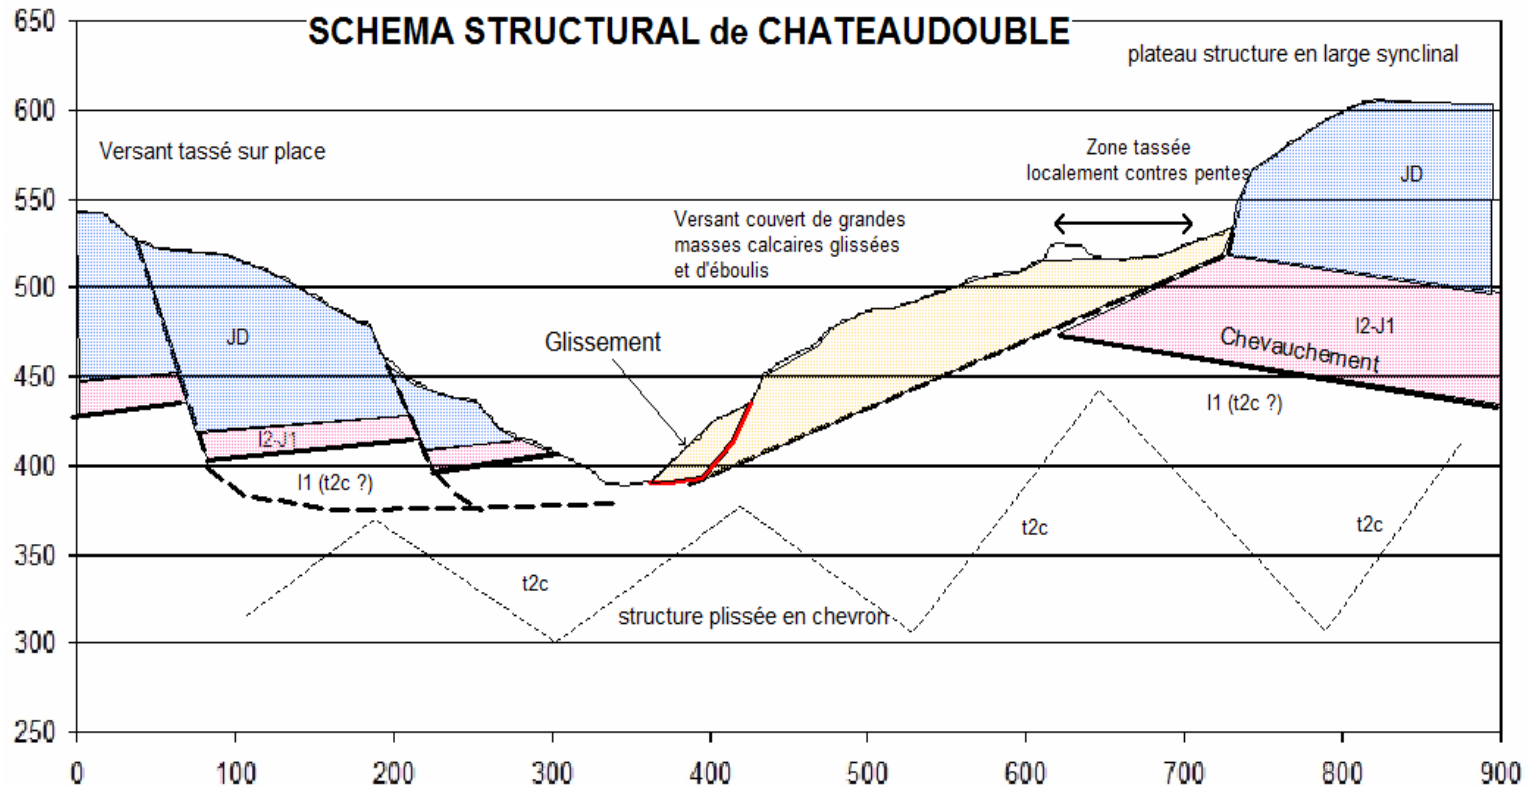
Réactivation de la bordure d'un glissement de versant par la crue de Juin 2010

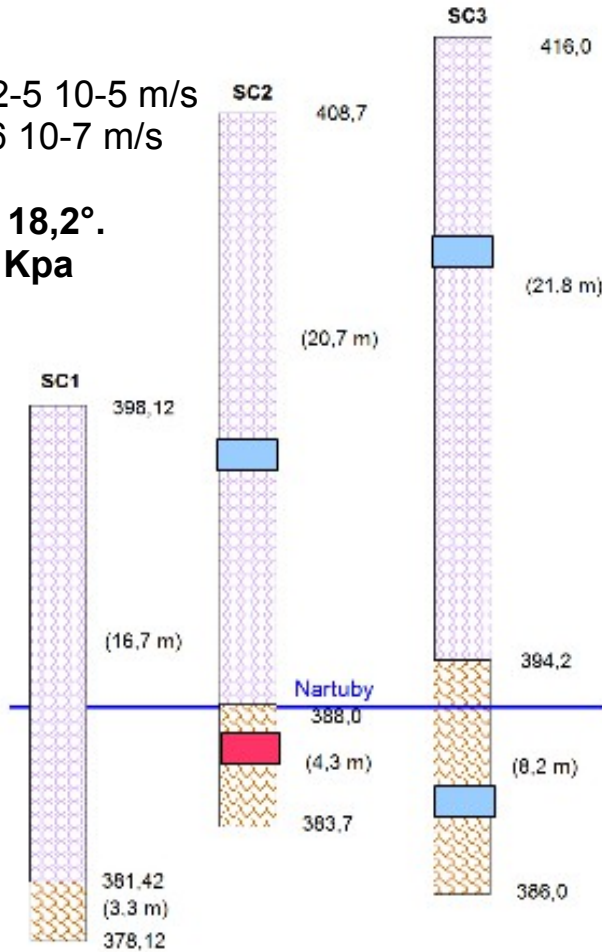
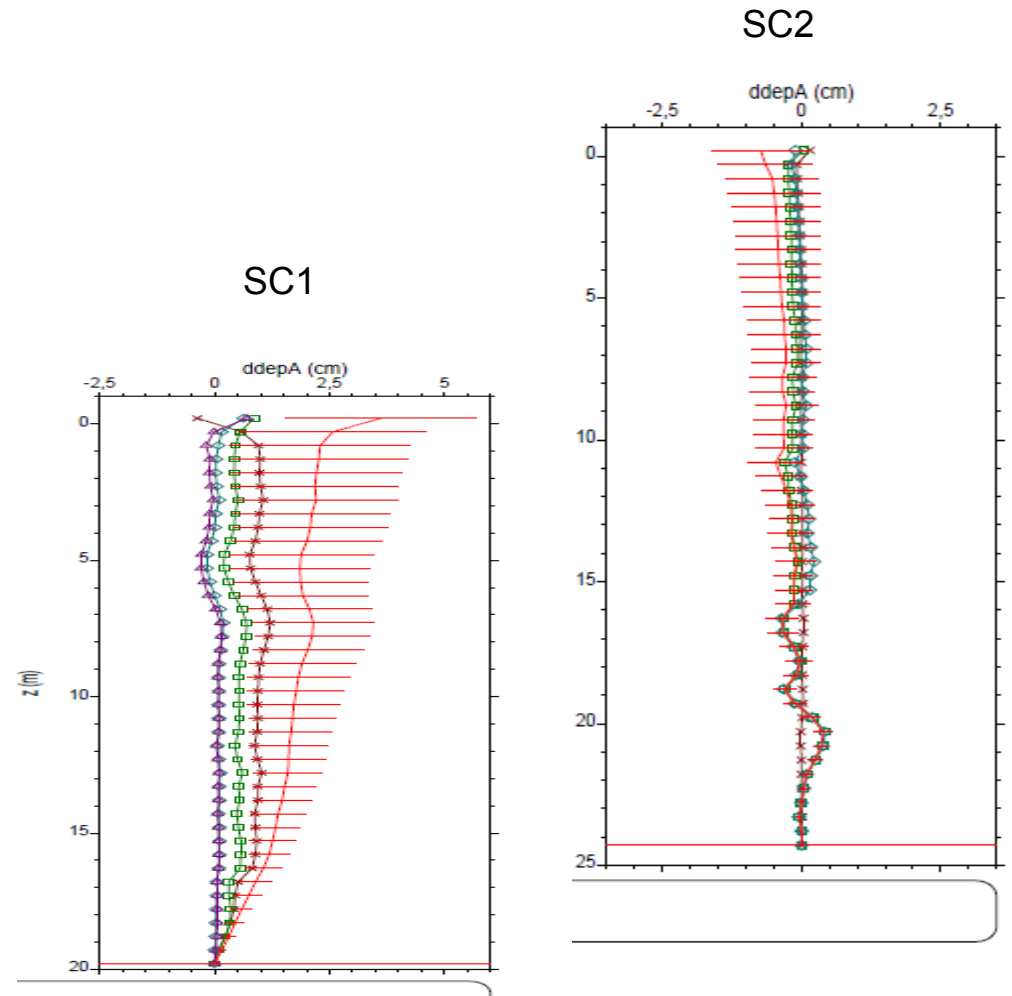
$K_e = 2-5 \cdot 10^{-5} \text{ m/s}$
 $K_s = 6 \cdot 10^{-7} \text{ m/s}$

$\phi' = 18,2^\circ$
 $c' = 0 \text{ Kpa}$

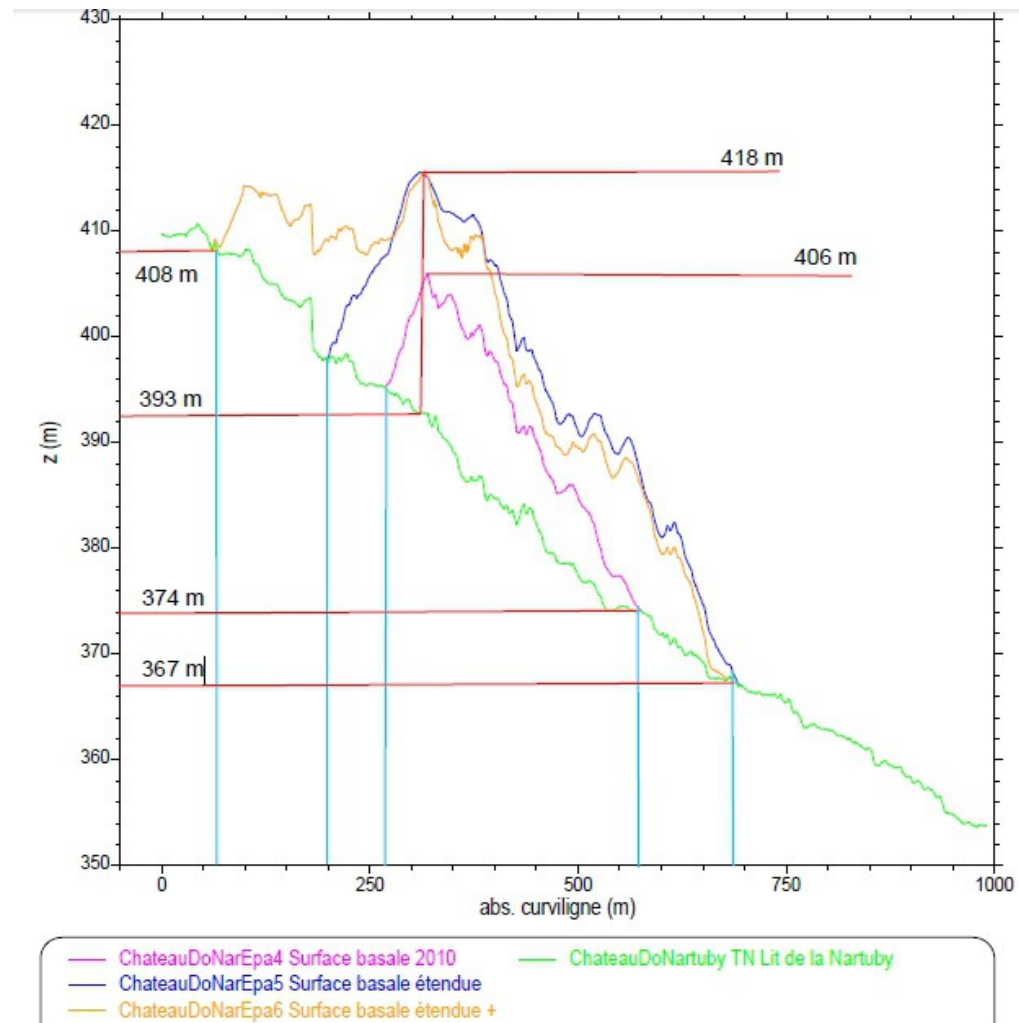
Profil en long (rivière) :

- Violet surface du glissement
- Bleu surface élargie 1
- Bistre surface élargie 2

Pente Nartuby 3,7 ° (6,4%)

Pente amont du barrage 10°

Pente aval du barrage 7,5°

- 305 m / 14 m
- 490 m / 25 m
- 620 m / 25 m
