# Aménagement de voies partagées dans l'Hérault

RD113 E4 – St Mathieu de Tréviers – St Jean de Cuculles  
RD112 – Prades le Lez - Les Matelles

**Phase 2 : Avis** du CEREMA sur les propositions et le fonctionnement de la voie de type CVCB (Chaussée à Voie Centrale Banalisée)

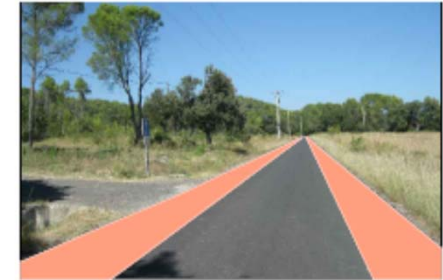
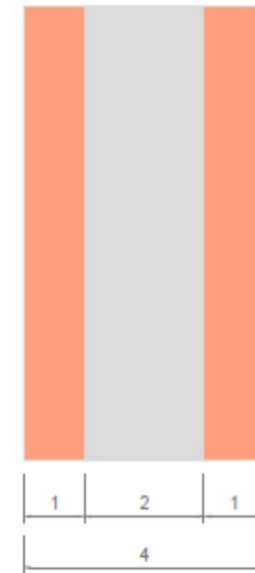
ECF monocouche **0/6 noir** sur 4ml de large

ECF monocouche **0/4 rouge** sur 1ml de large x2

Orientation vers l'application d'**ECF** (Enrobé Coulé à Froid):

- Travail sur la couleur du revêtement
- Travail sur la granulométrie du revêtement
- Reprofilage localisé en GE (Grave Emulsion)

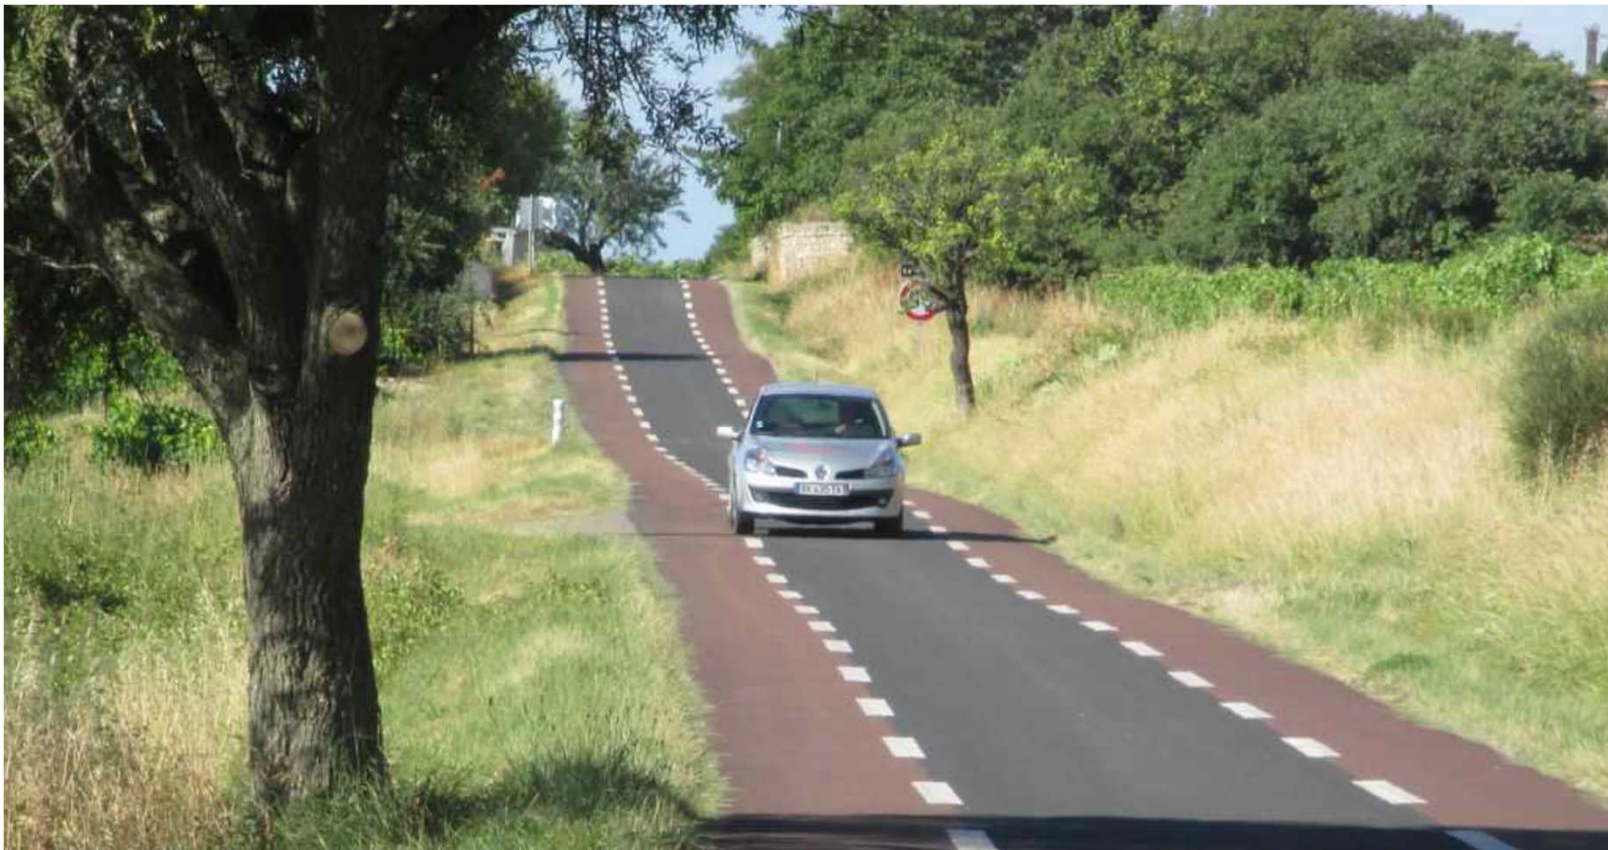
## ➤ Position des voitures seules :

- en l'absence de vélo (ou d'autres véhicules) **80%** des voitures roulent au centre

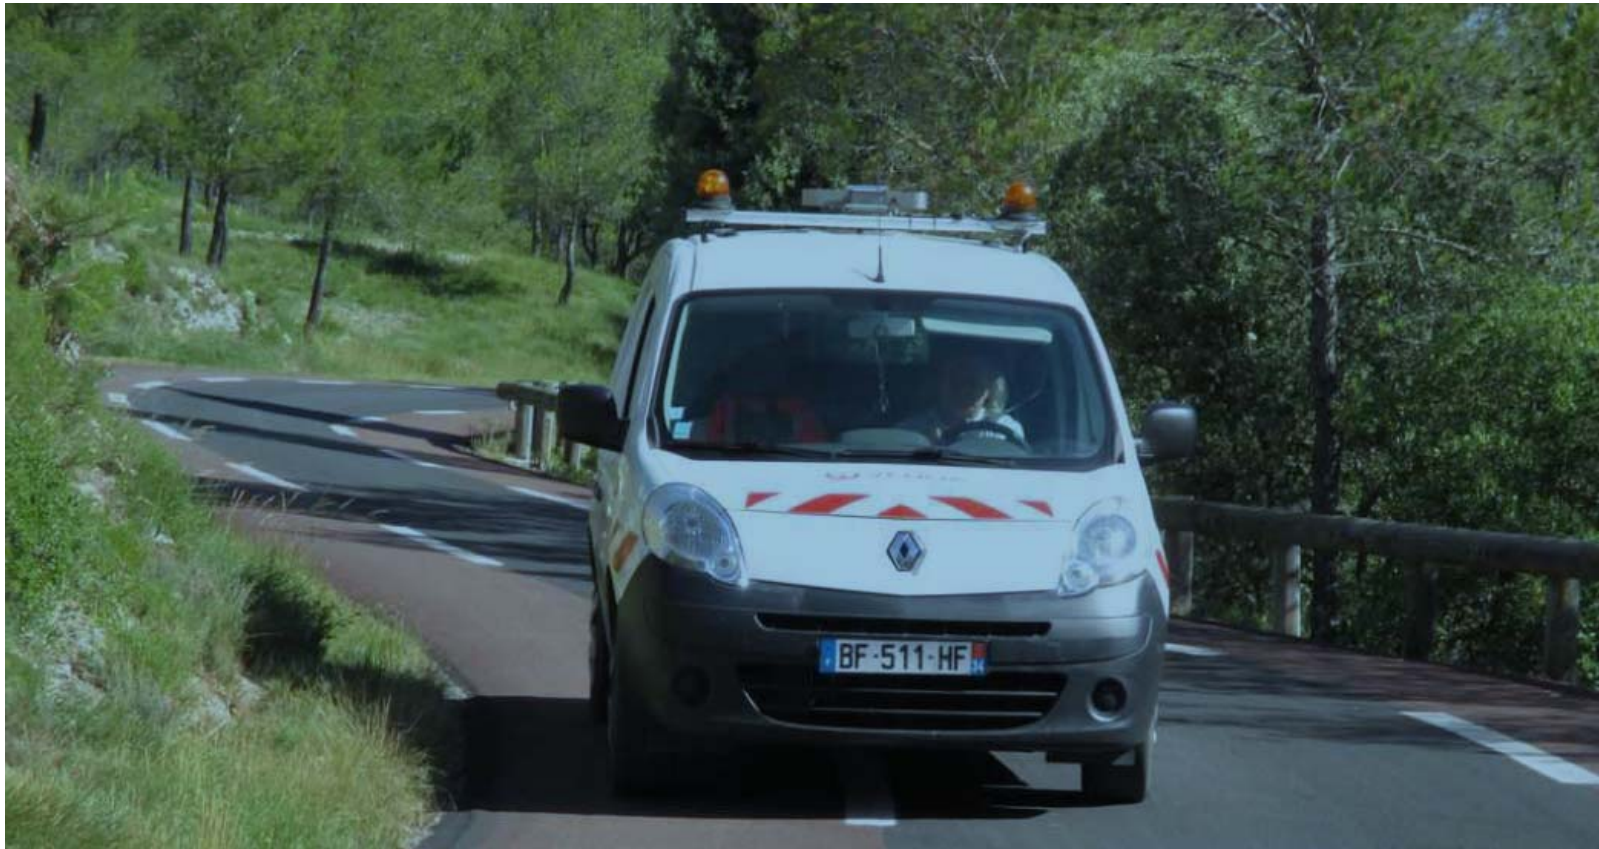
- **Position des voitures seules (avec visibilité dégradée) :**
  - Dans ce centre cas de figure la plupart des voitures roulent sur l'accotement

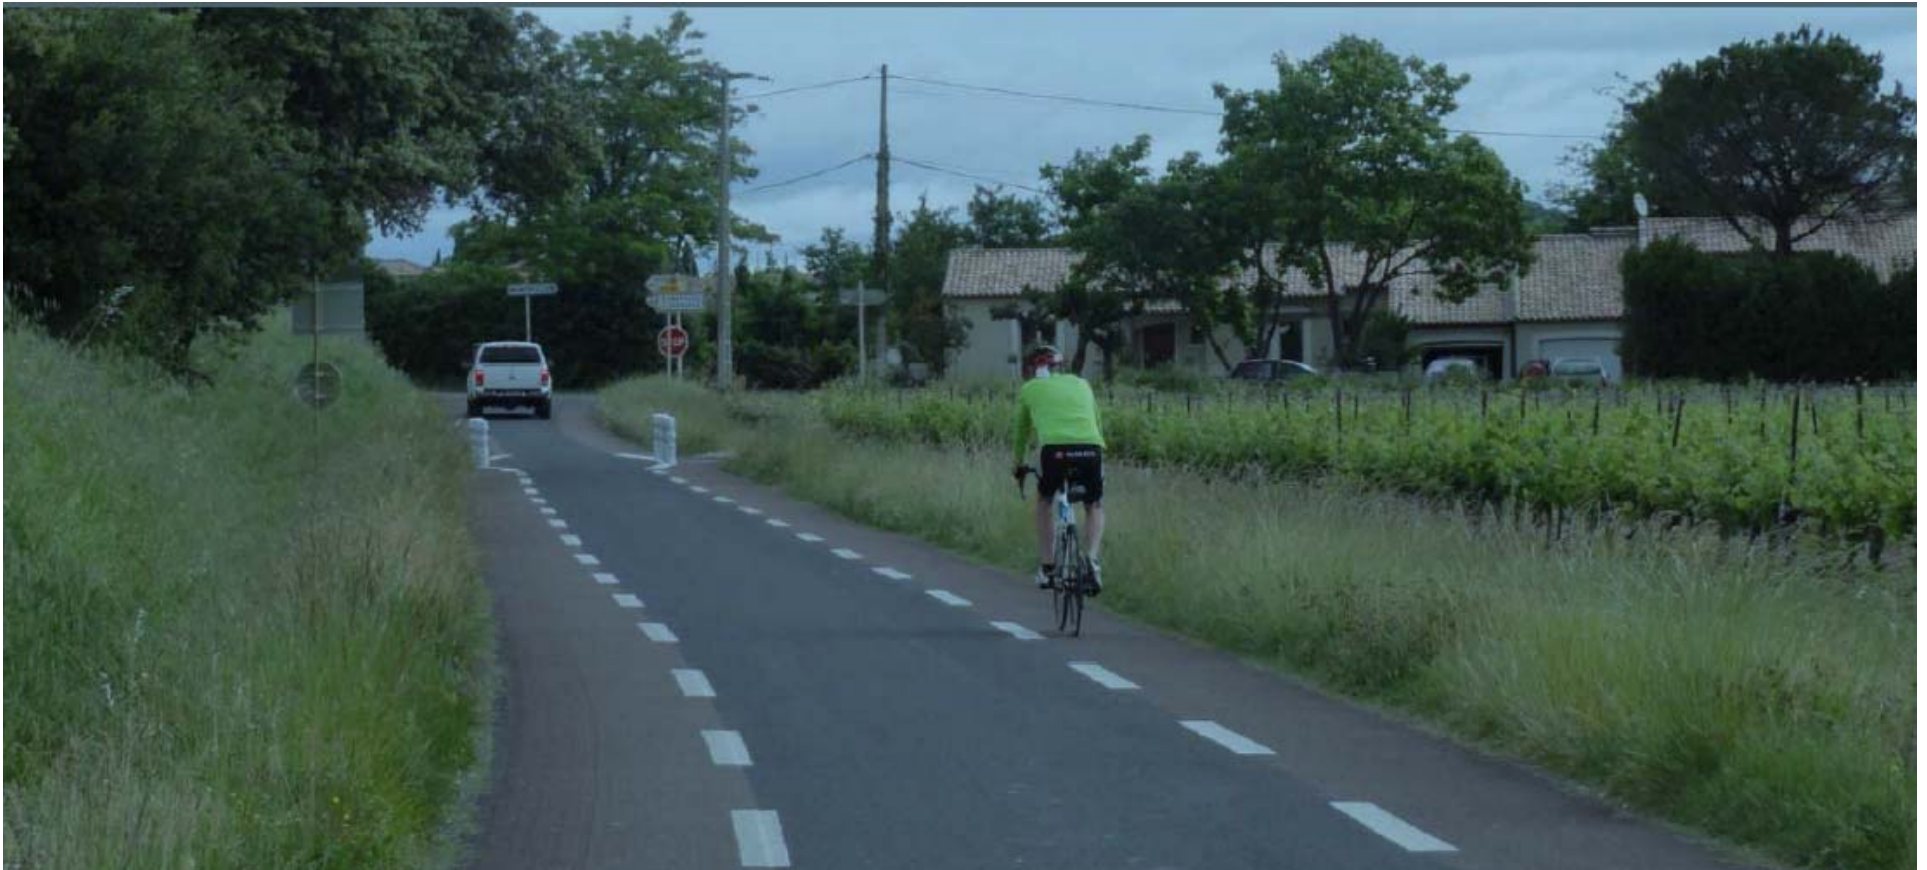
## ➤ Position des cyclistes seuls :

- **Tous les cyclistes observés (100%)** circulent sur l'accotement. Leur position reste variable : soit au centre soit proche du marquage

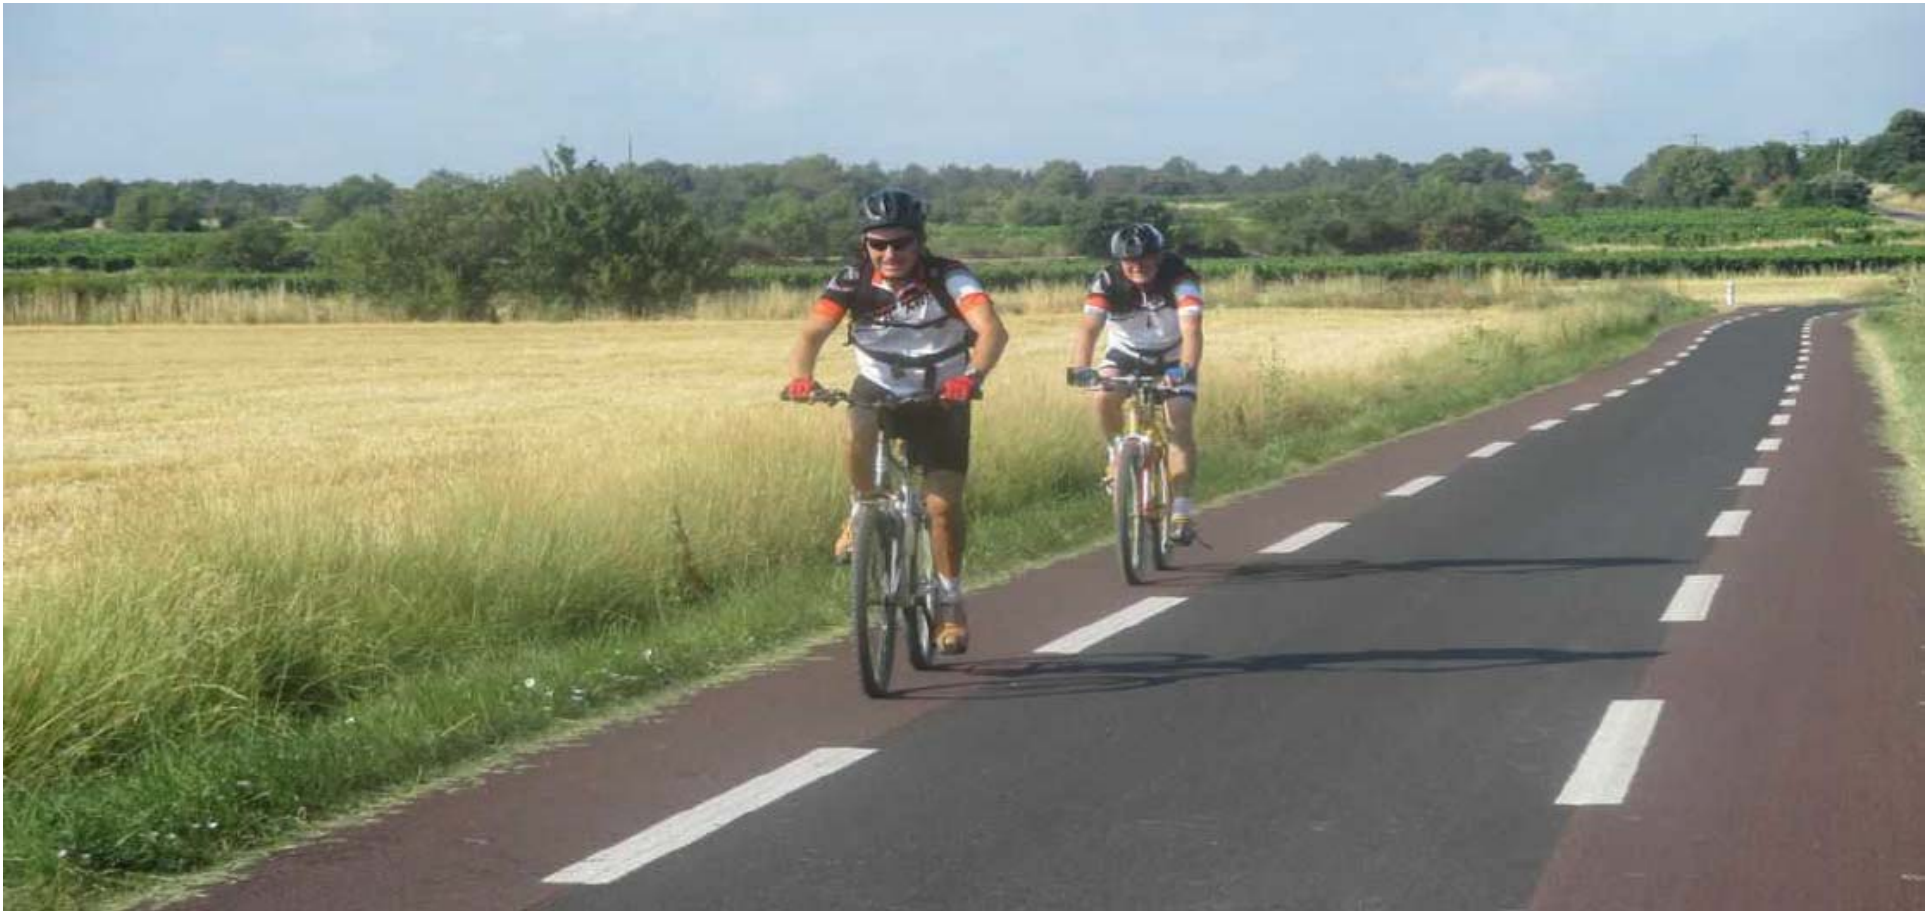
## ➤ Position des cyclistes en groupe :

- En petits groupes (2 à 4) : majoritairement, ils continuent à circuler sur l'accotement

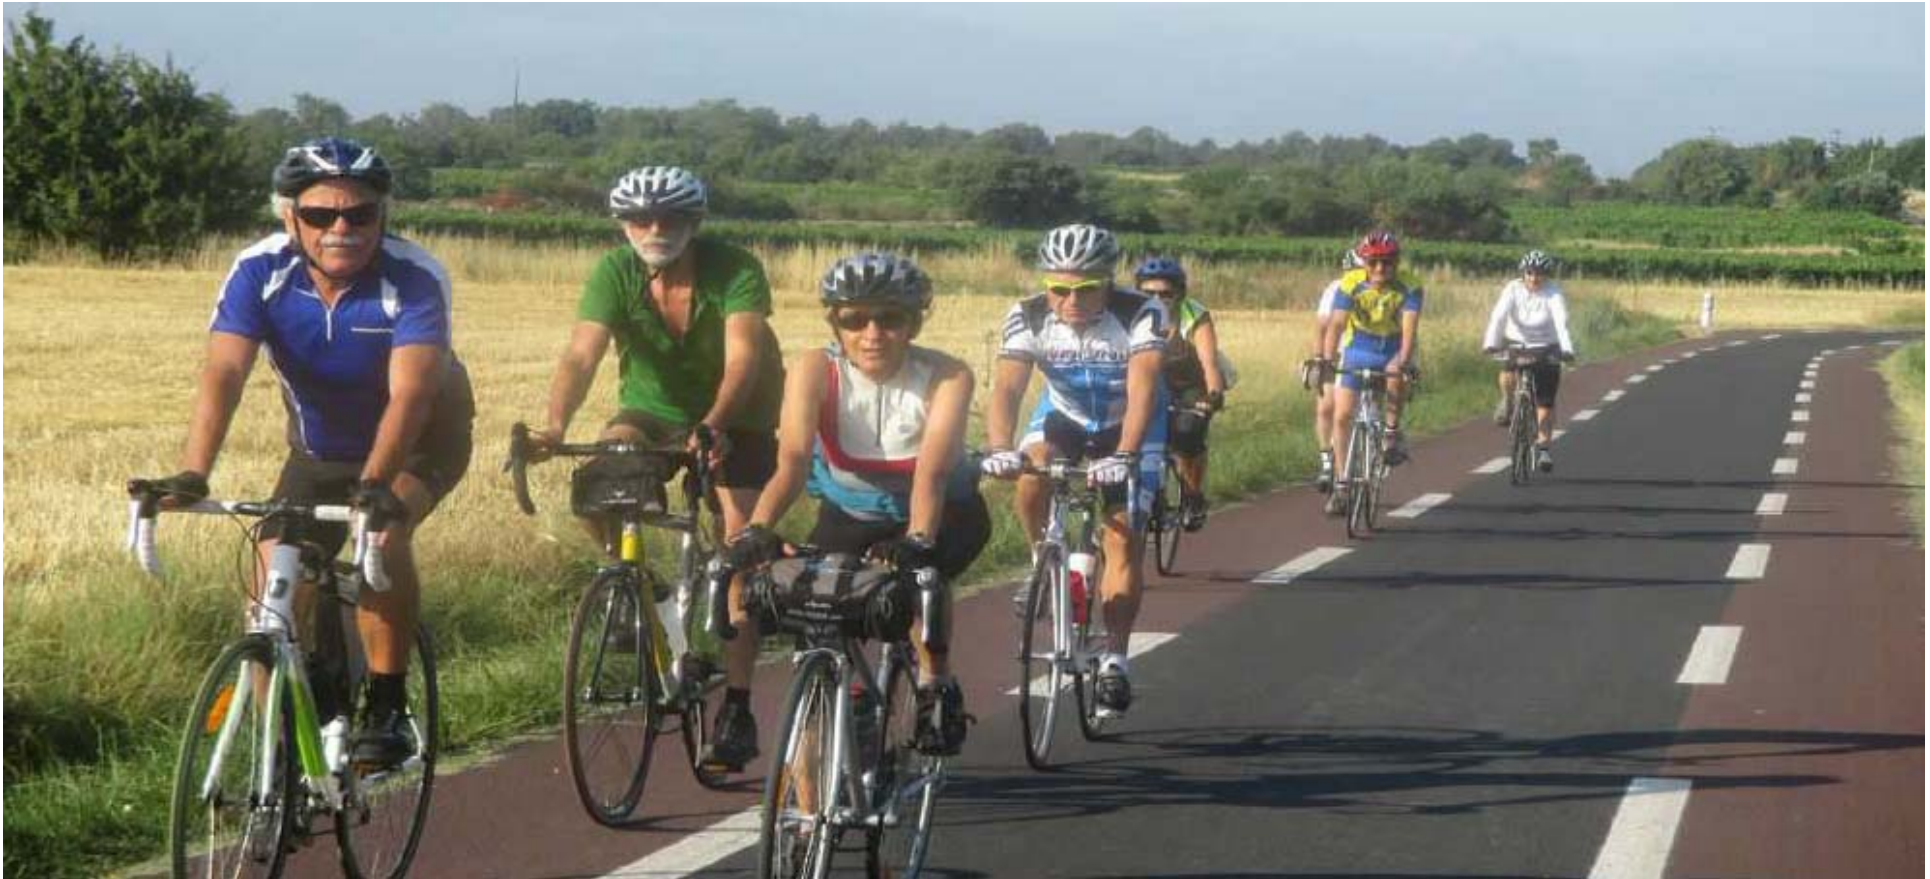
## ➤ Position des cyclistes en groupe :

- En groupes plus importants : la majorité des cyclistes circule sur l'accotement mais certains cyclistes sont hors accotement.

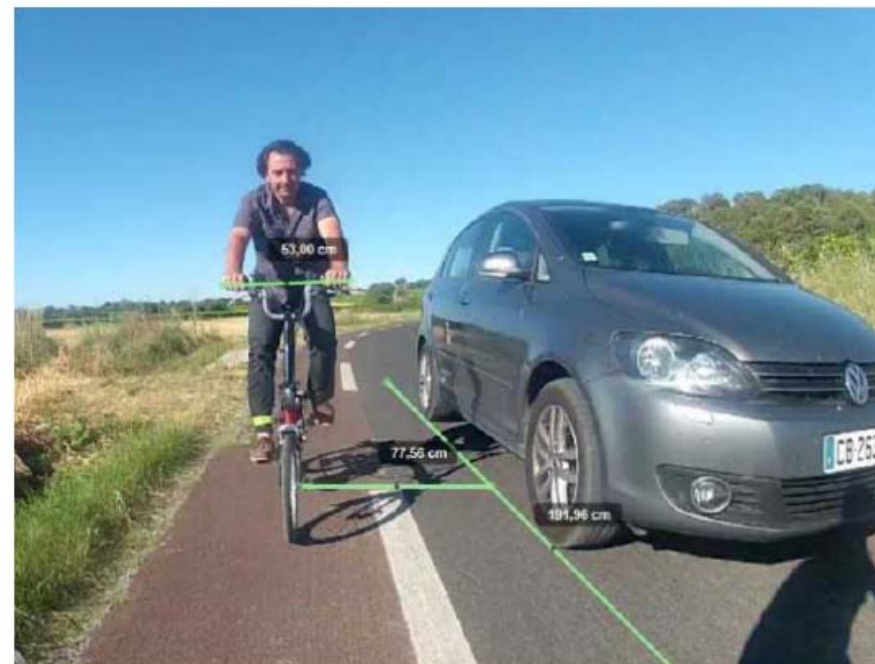
APRÈS (07/2015)

➤ distances < 1m (sur RD 113 e4)

46 %

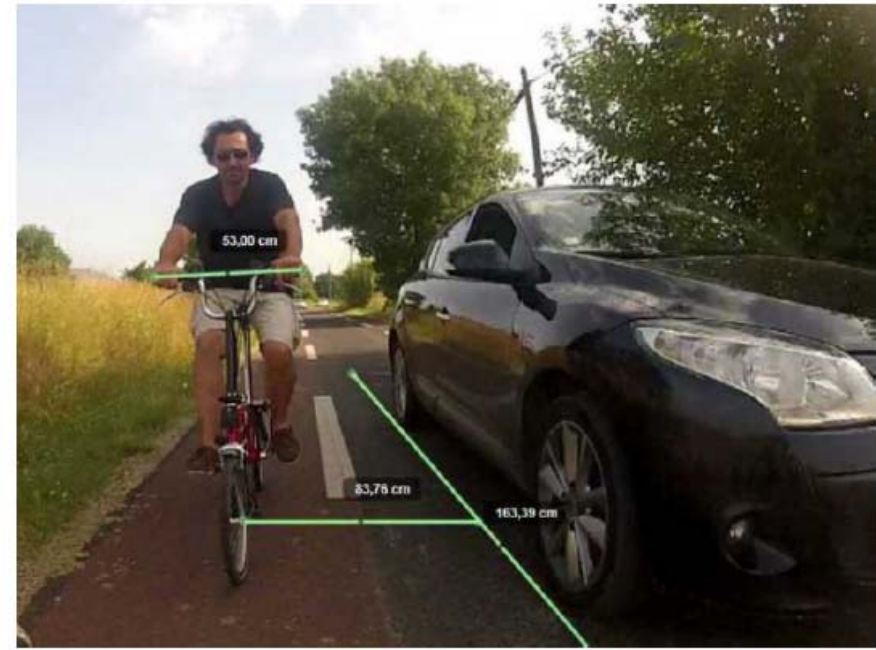
APRÈS (07/2015)

➤ distances < 1m (sur RD 112)

31 %

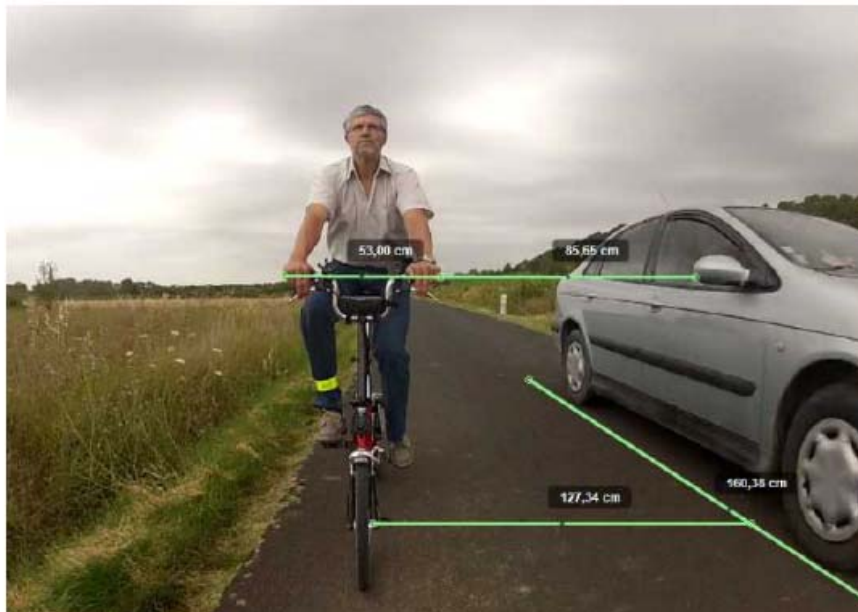
AVANT (07/2014)

➤ 1m < distances < 1,20m

**28,7 %**

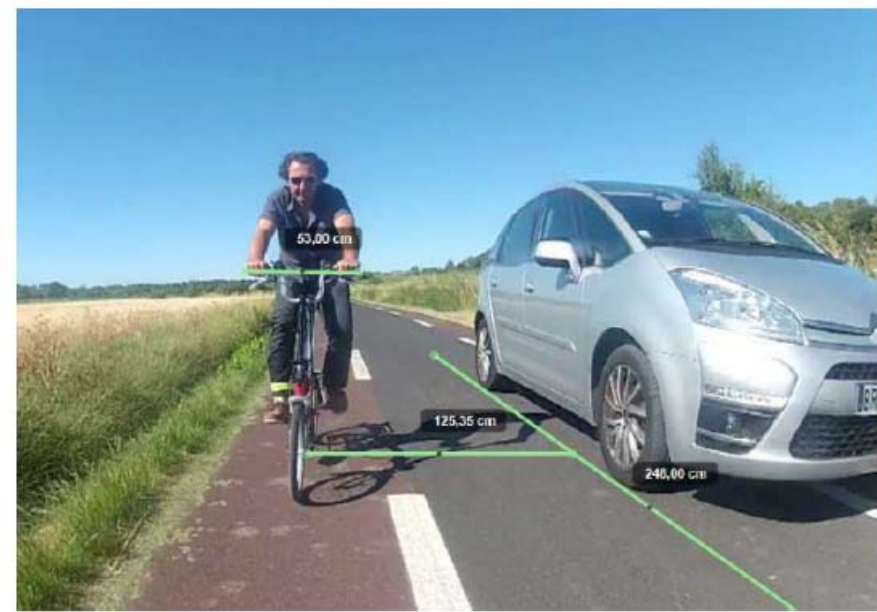
APRES (07/2015)

**31 %**

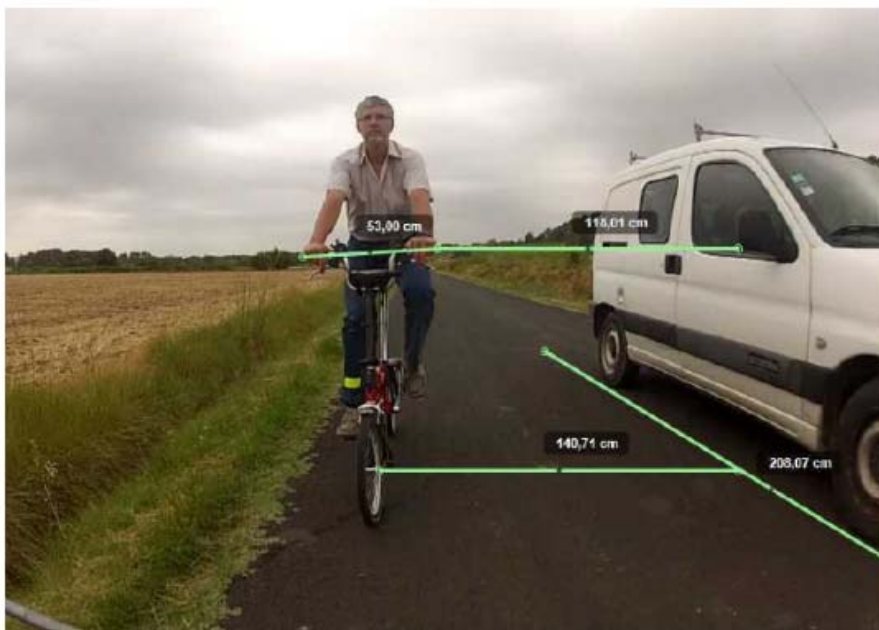
AVANT (07/2014)

➤ 1,20m < distances < 1,50m

**34,4 %**

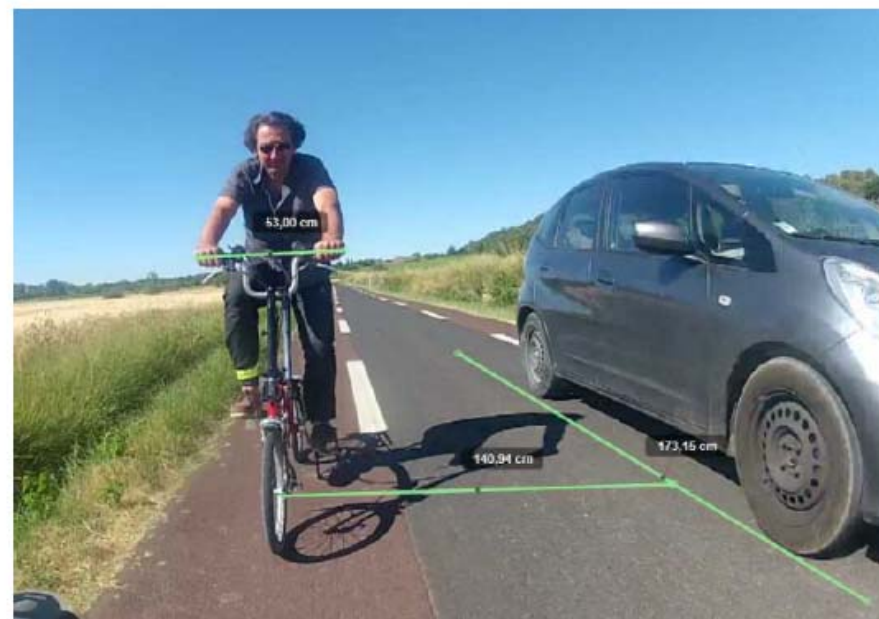
APRÈS (07/2015)

**26,4**

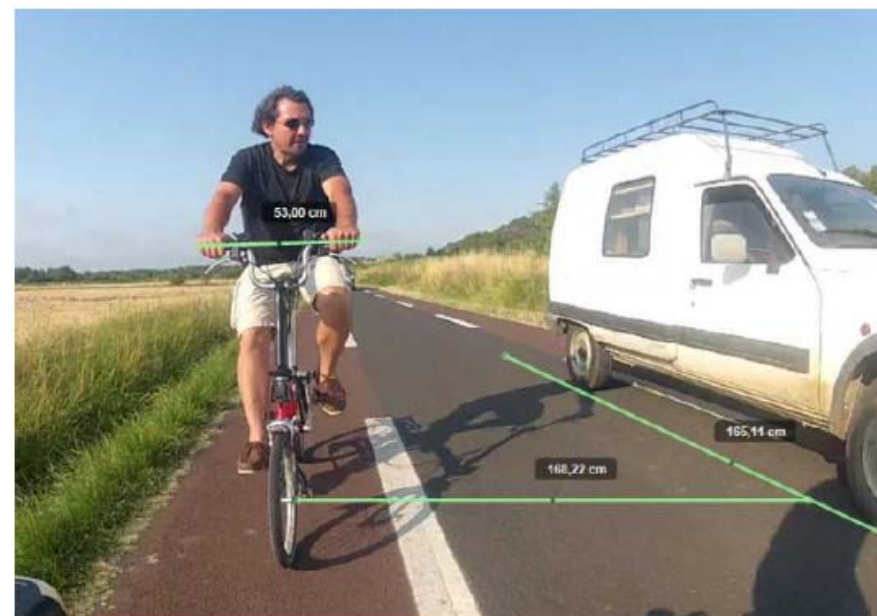
APRÈS (07/2015)

➤ distances > 1,50m

4,8 %
