La performance des enveloppes des bâtiments

Les principes constructifs rencontrés

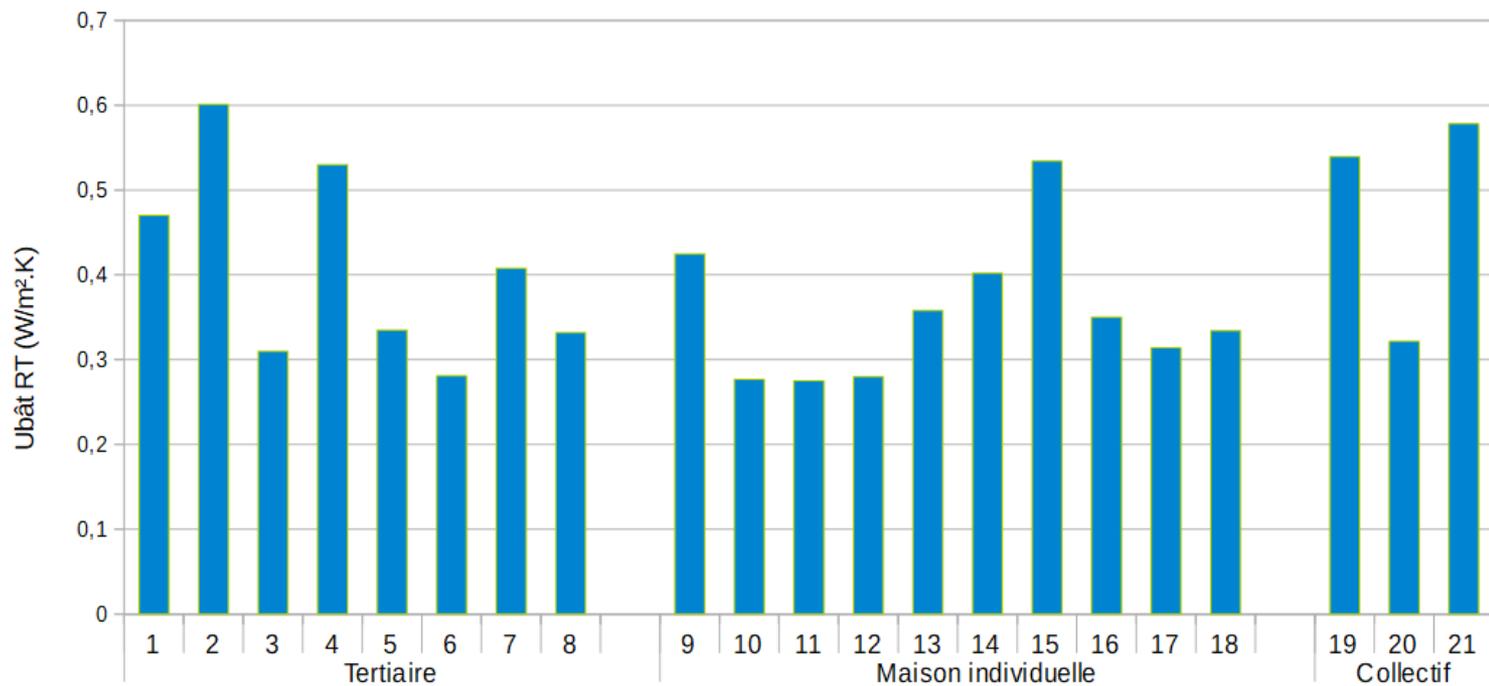
Indicateur Ubât : coefficient de déperdition par transmission thermique

- **Bâtiments performants : Ubât cible moyen Bât neuf = 0,38 W/m².K**
- **Ubât cible possible : 0,5 W/m².K**

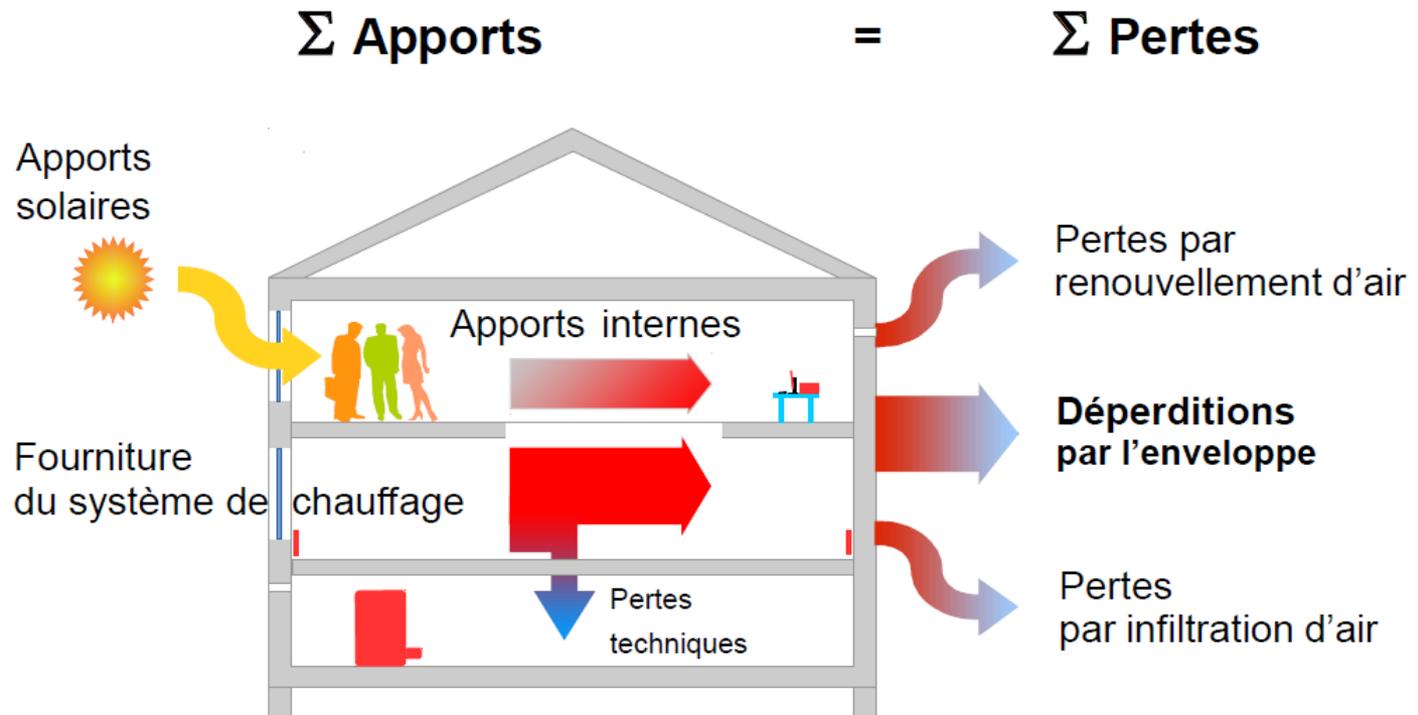
Méthodologie Cerema d'évaluation du Bât

Bâtiment instrumenté

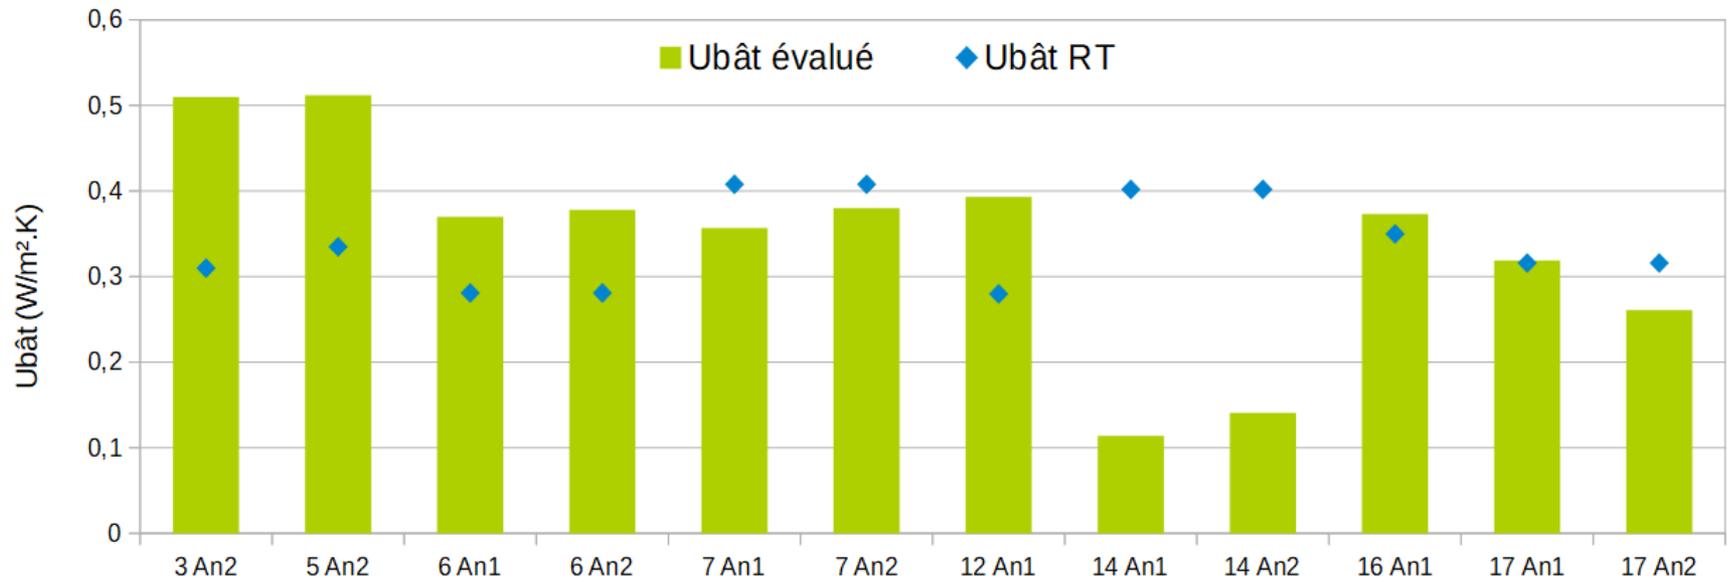
Indicateur $U_{bât}$: coefficient de déperdition par transmission thermique

- **Ubât évalué faible** → bâtiments performants
- **Ubât évalué moyen $\leq 0,4$ W/m².K**
- **Ubât évalué plutôt \geq Ubât cible RT** → impact de la mise en œuvre

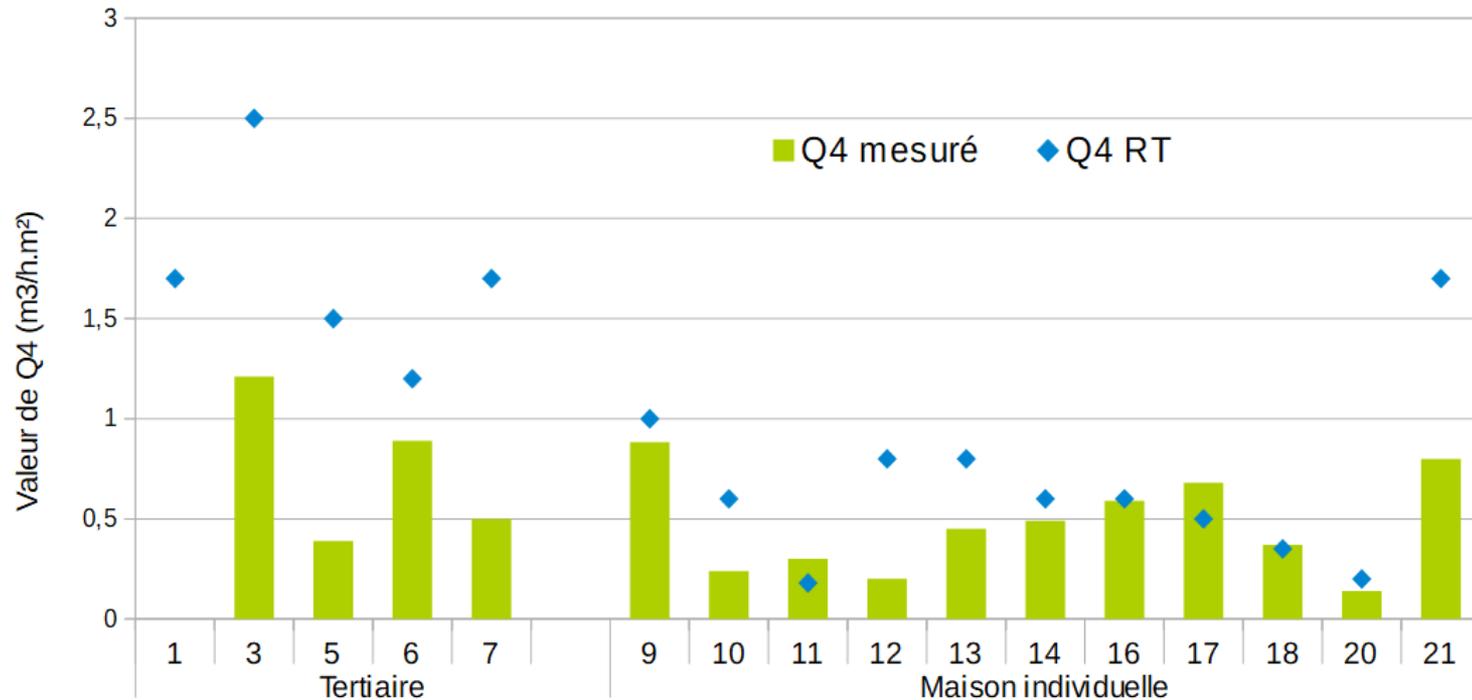
Enseignements du test de perméabilité à l'air – Mesure à réception

- **Q4 mesuré faible → bâtiments performants**
- **Q4 mesuré moyen Maison = $0,45 \text{ m}^3/\text{h.m}^2 \leq 0,6 \text{ m}^3/\text{h.m}^2$**
- **Q4 mesuré moyen Gymnase = $0,64 \text{ m}^3/\text{h.m}^2$**

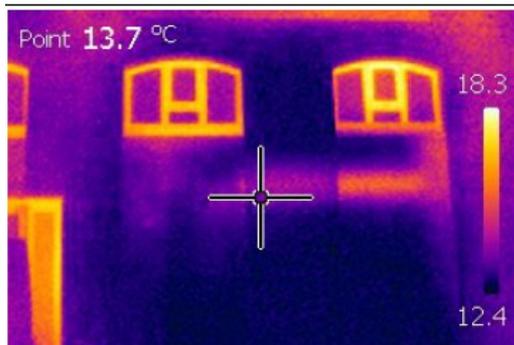
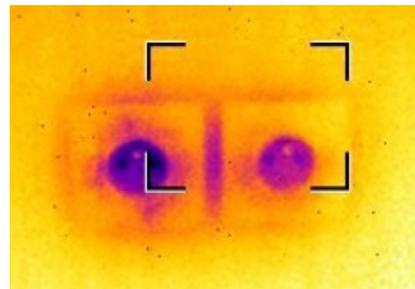
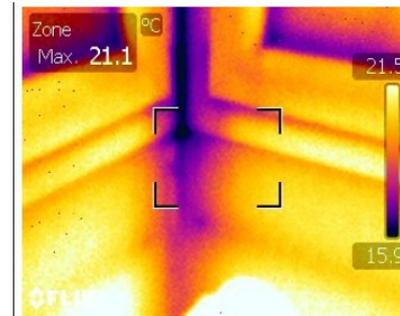
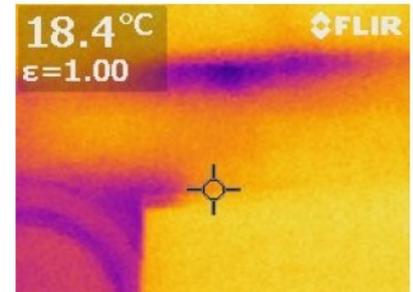
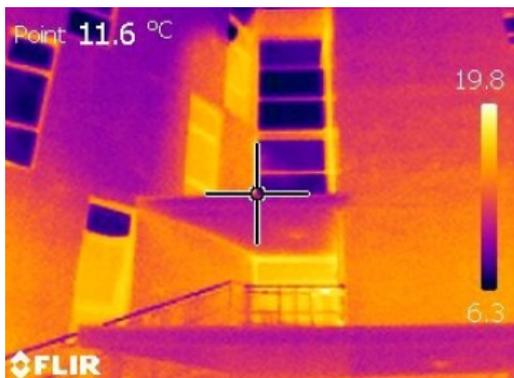
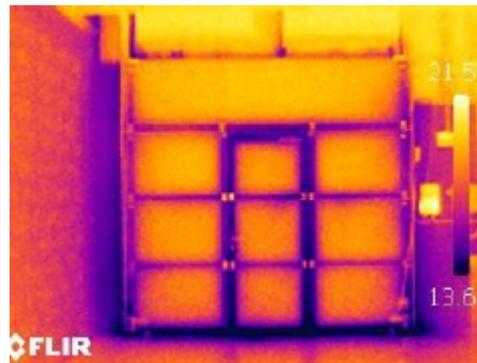
Enseignements de la thermographie infrarouge

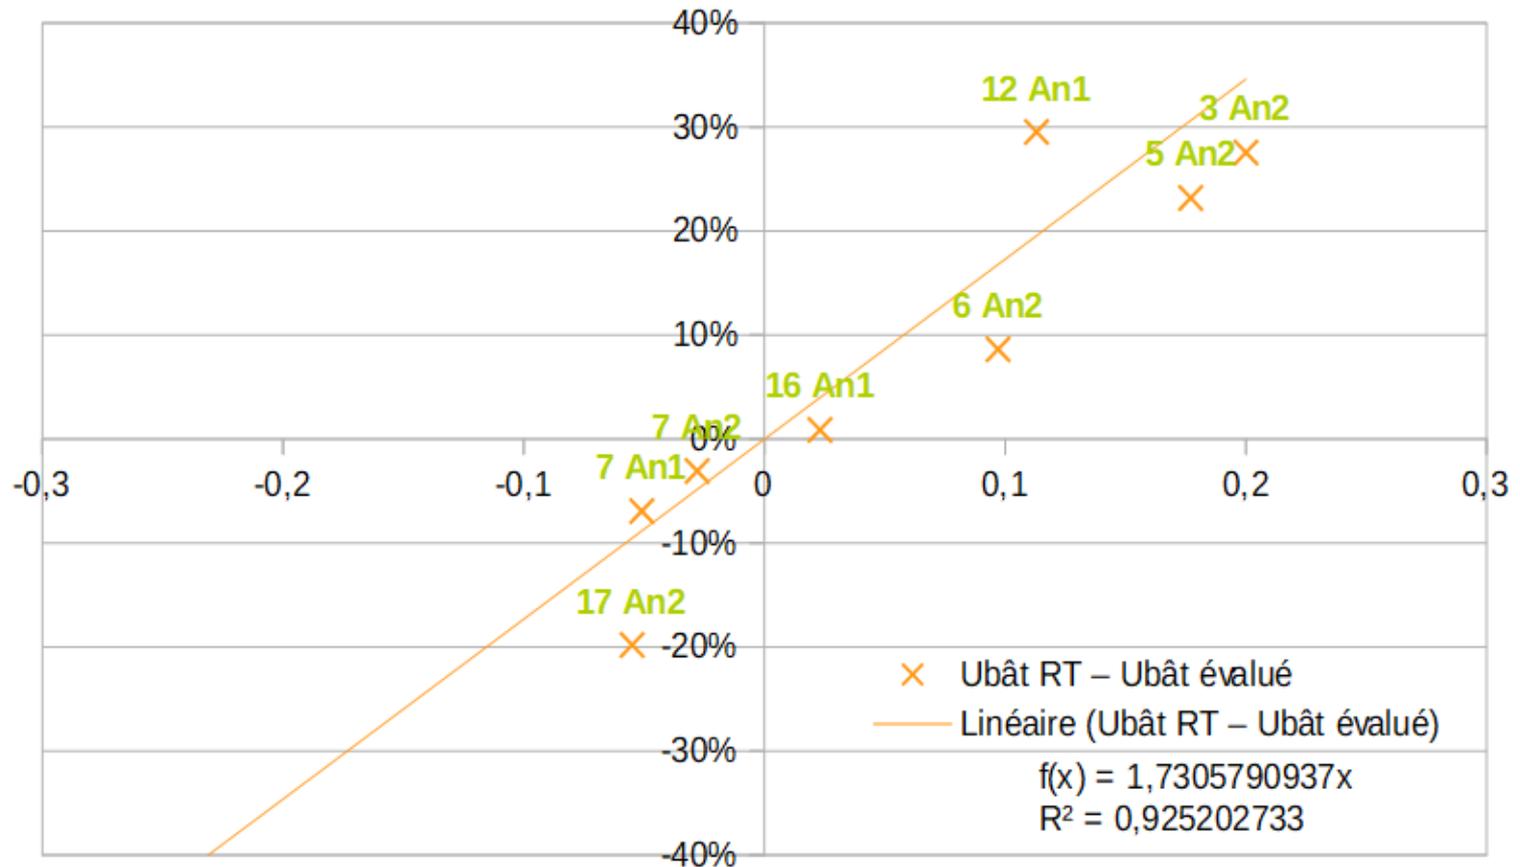
Impact du Ubât évalué sur le Cep

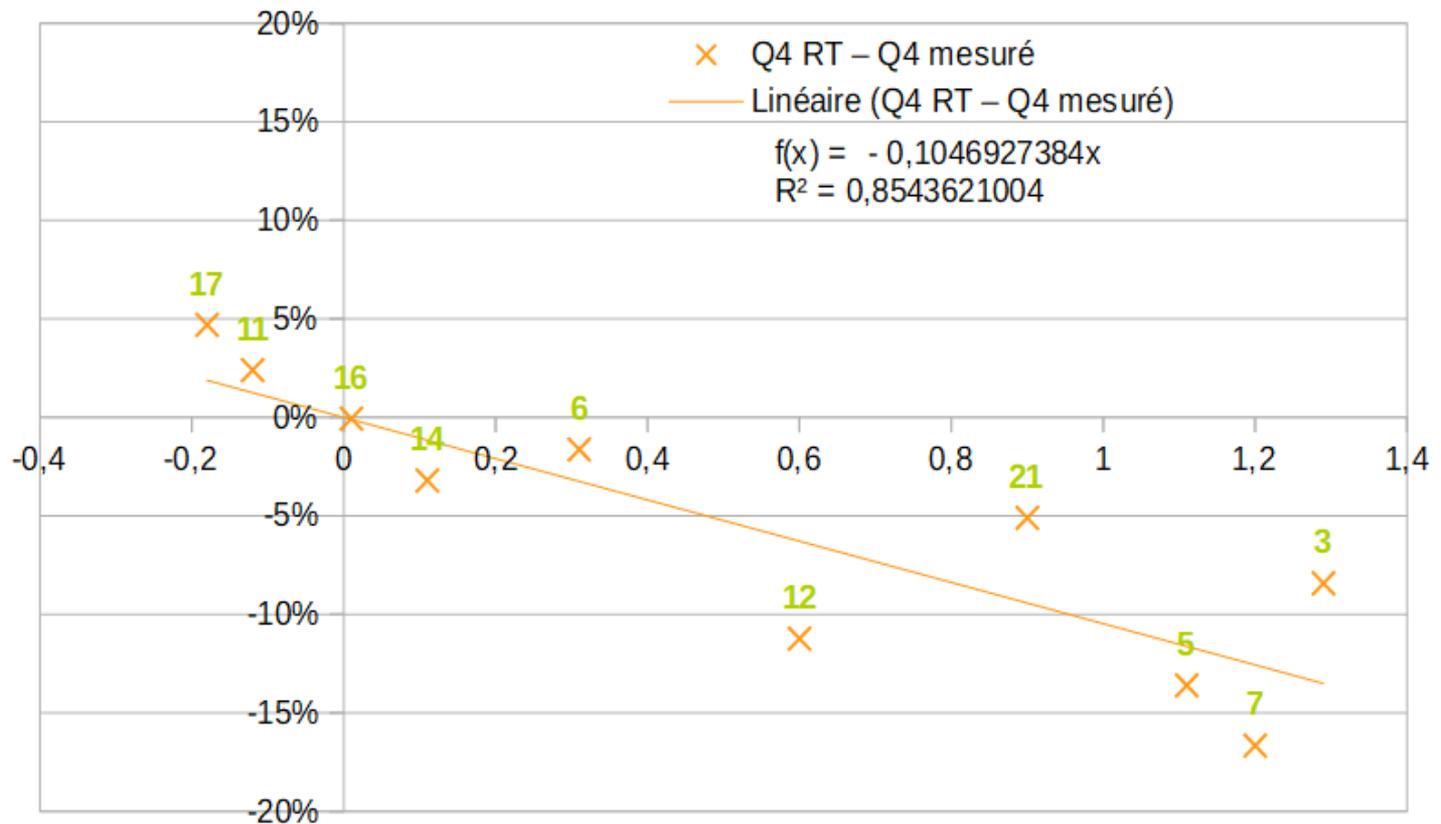
Impact du Q4 mesuré sur le Cep

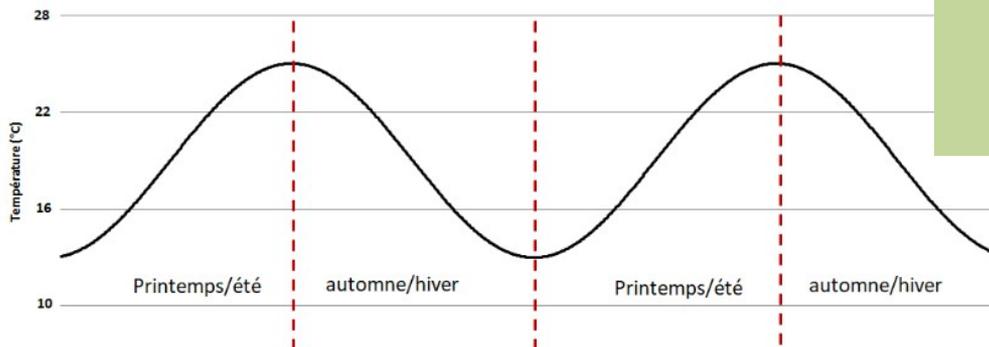
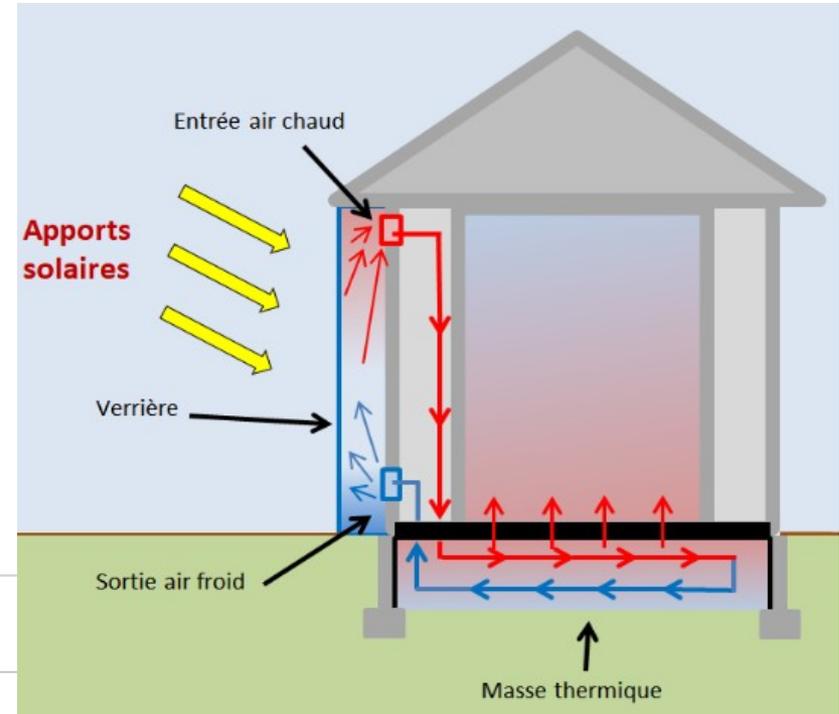
Focus sur la verrière bioclimatique couplée à une masse thermique

Profil de température dans la masse thermique

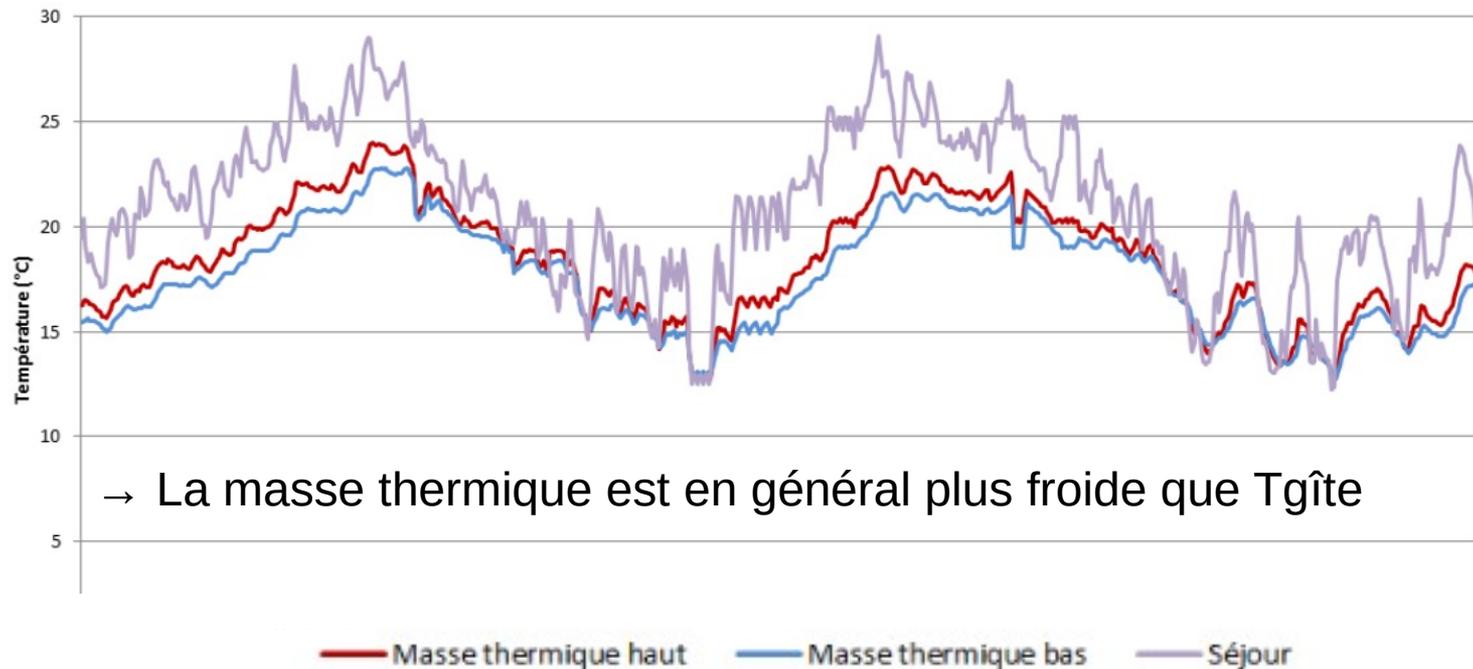
Profil de température sur 2 ans

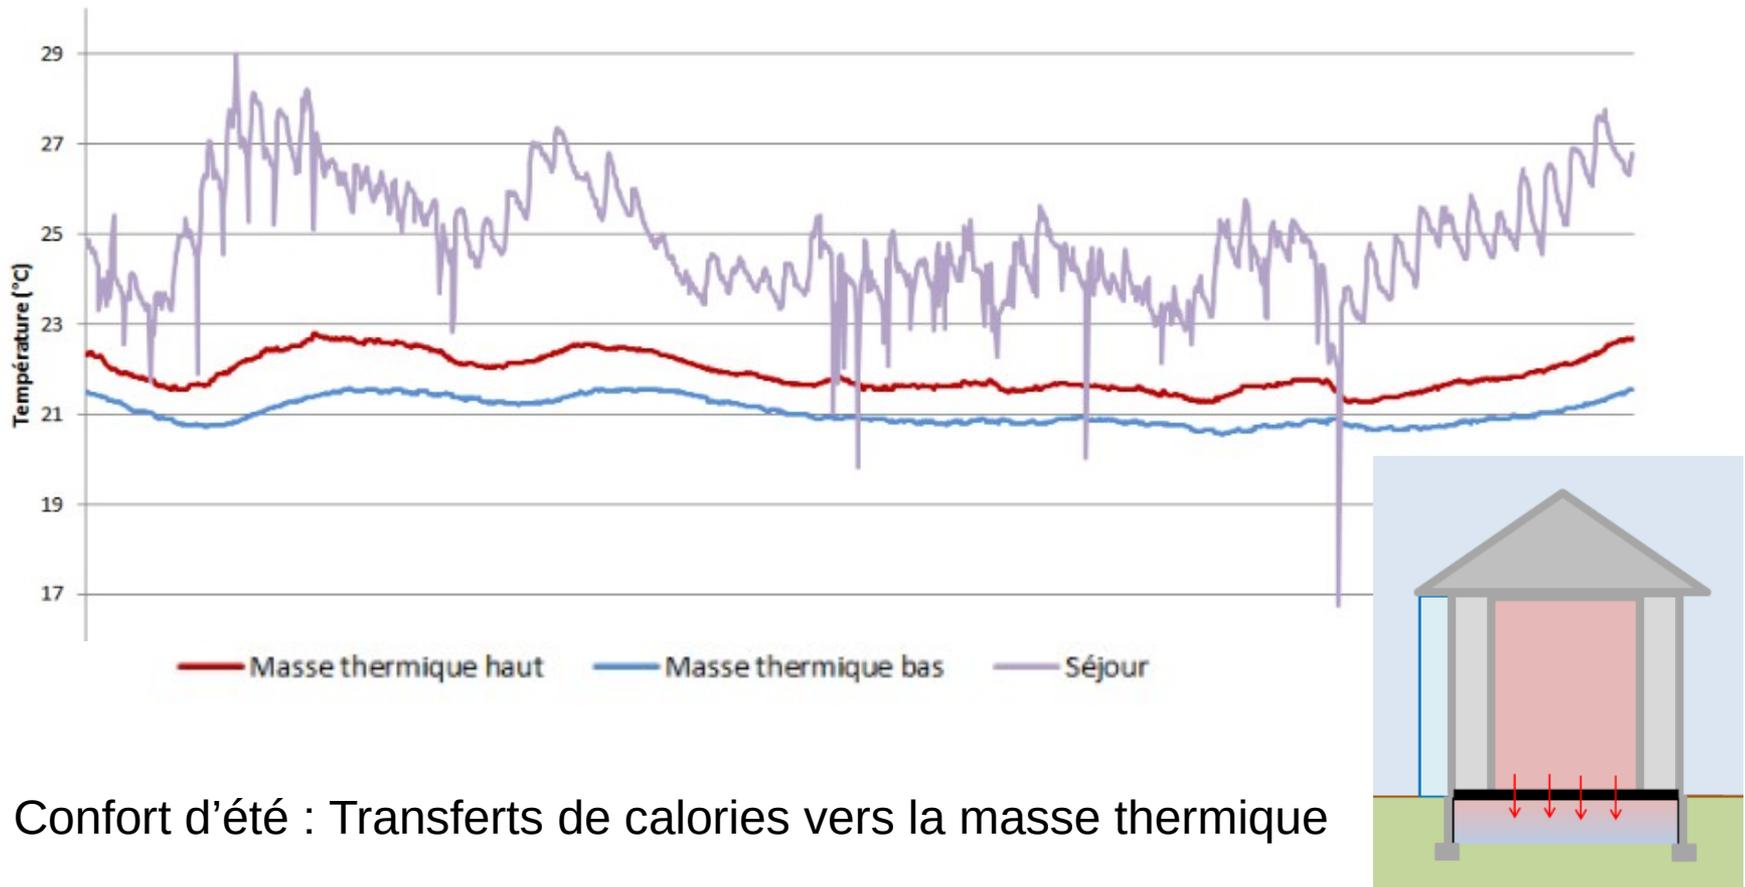
Zoom sur l'été – 01/07/17 au 30/08/17

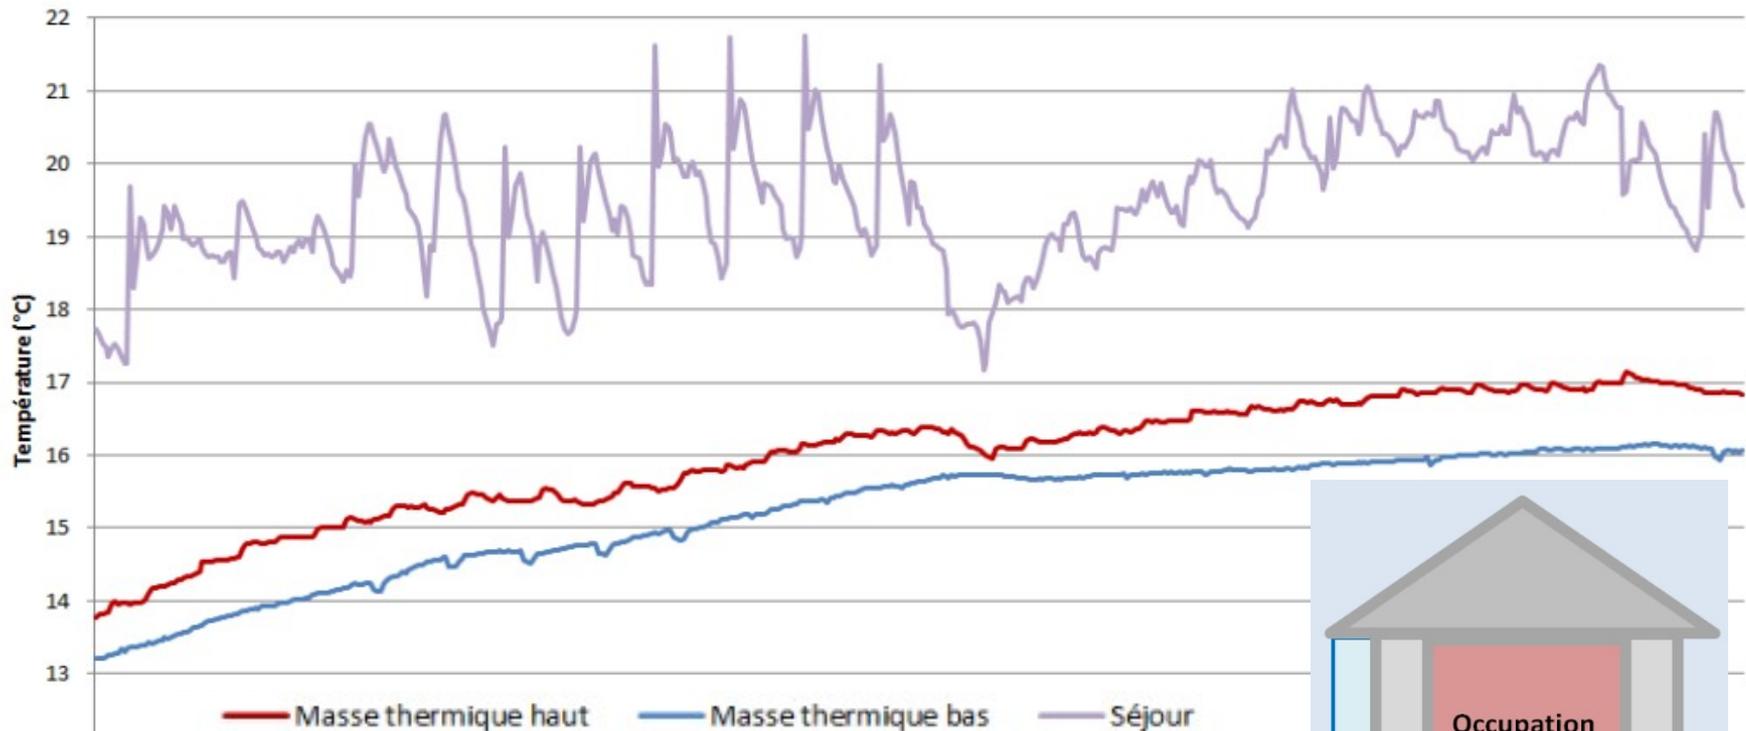
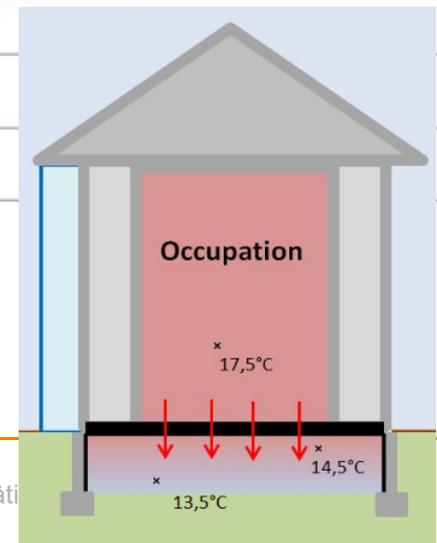
Zoom sur l'hiver en occupation – 18/02/18 au 11/03/18

→ Pas de fonctionnement actif : Transferts de calories vers la masse thermique

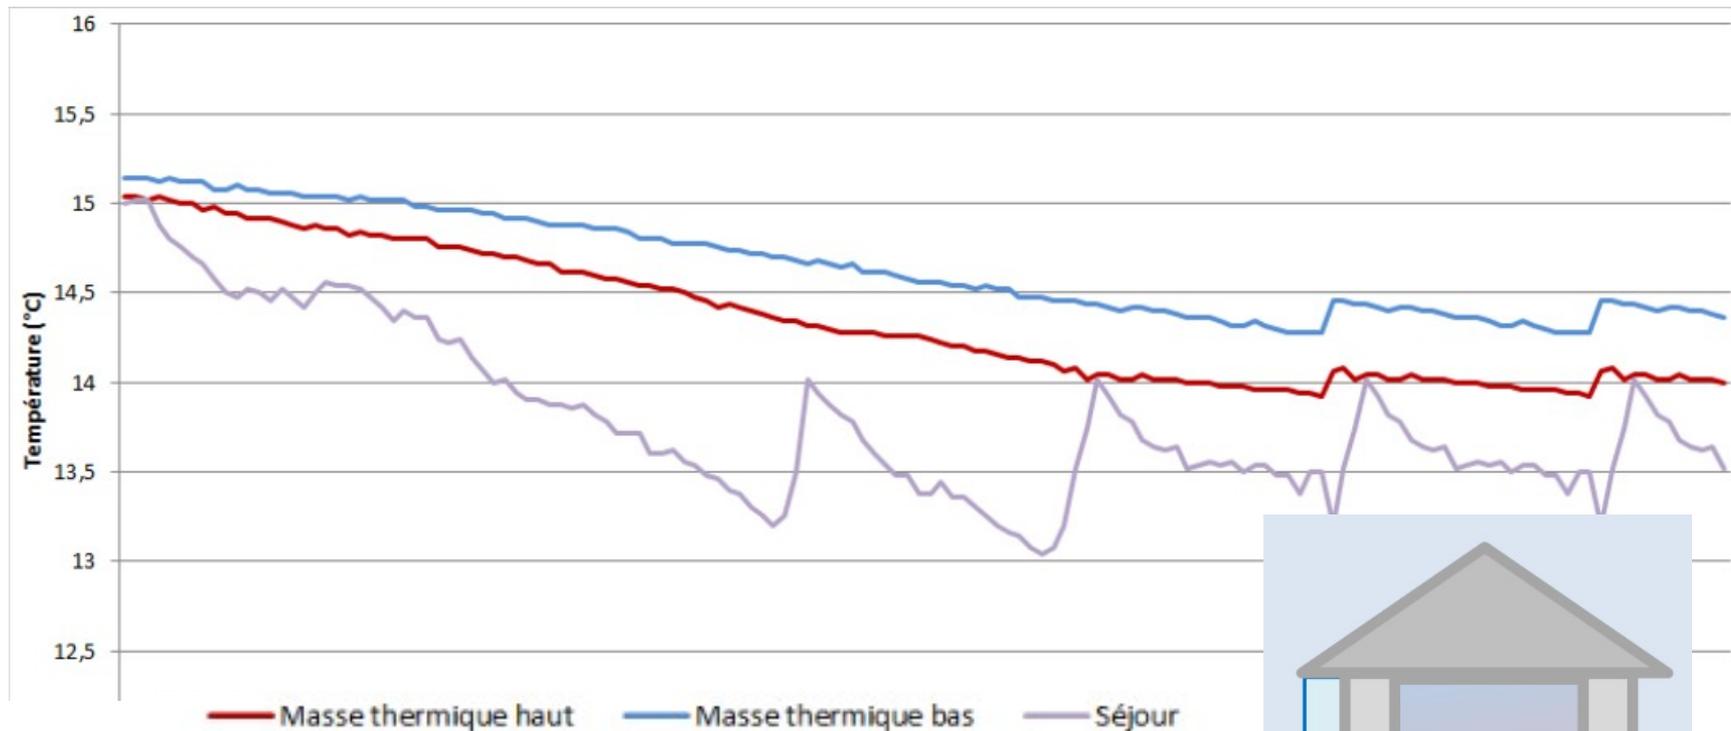
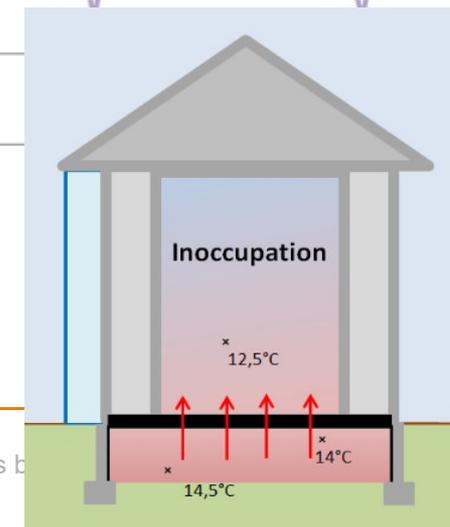
Zoom sur l'hiver en inoccupation – 07/12/17 au 12/12/17

→ Maintien d'une T°C confort : Transferts de calories vers l'ambiance
