**Décompteur de temps d'attente piéton,
Site du quai des Bateliers**

**RAPPORT D'ÉVALUATION
ET DEMANDE DE POURSUITE DE L'EXPERIMENTATION**
Document de travail

SIRAC, 7 décembre 2015

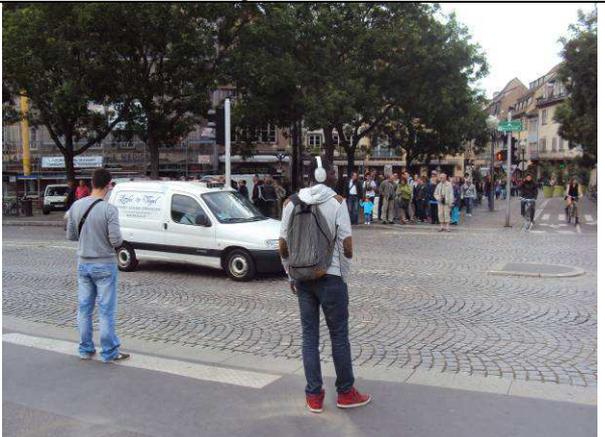
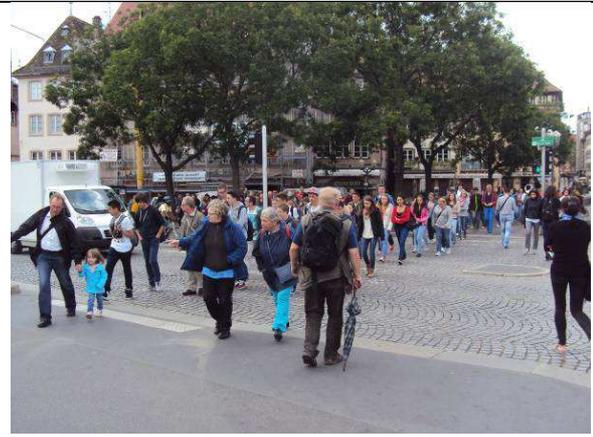
Traversée équipée d'un signal piéton R12

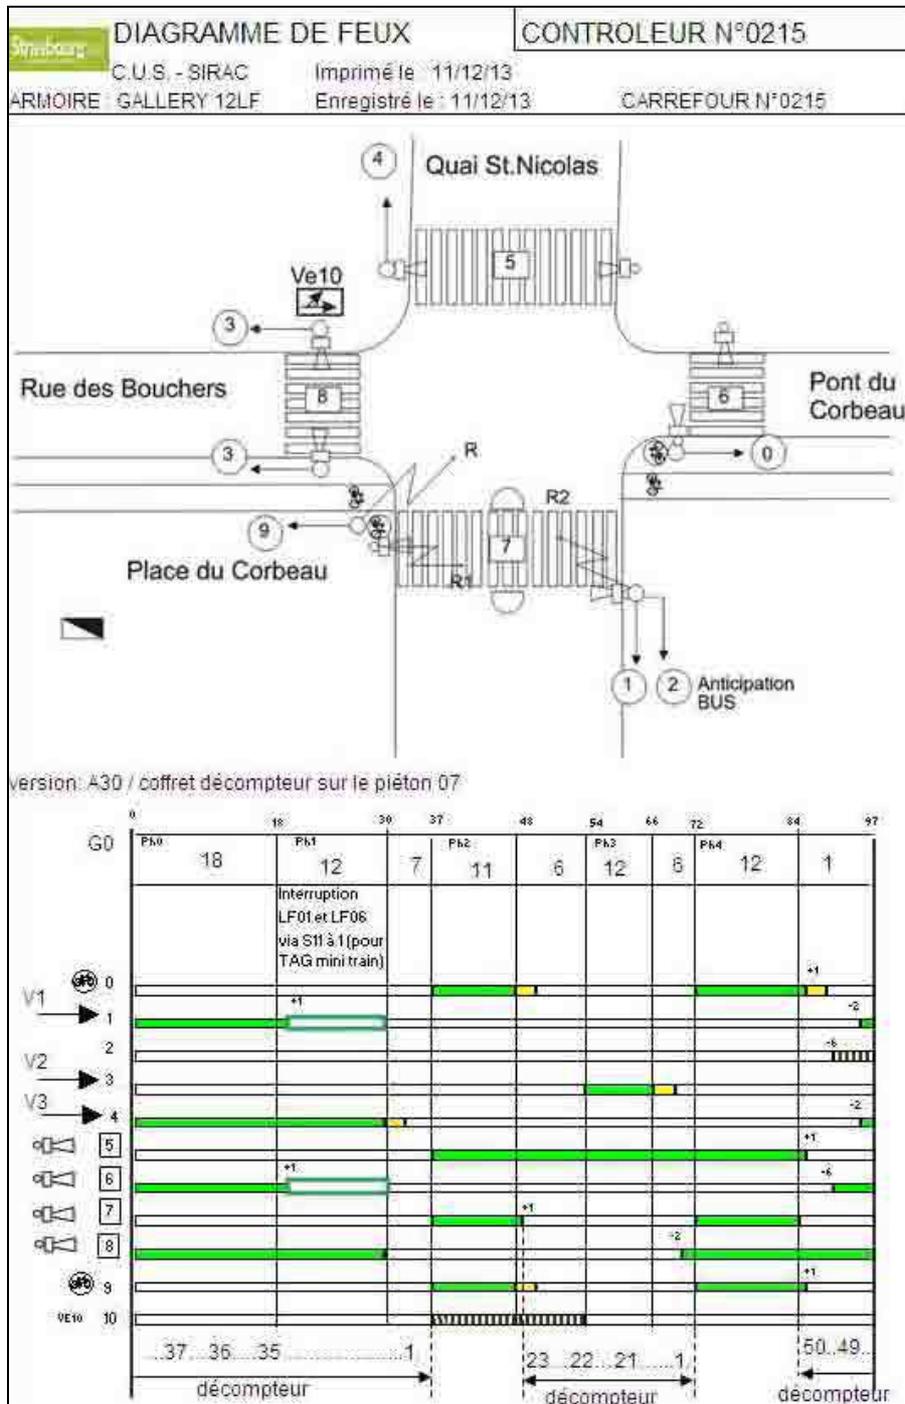
1.3. Phasage du feu et fonctionnement du décompteur

Le cycle de feu est de type fixe, comprenant 2 phases piétons au vert d'une durée de 50 secondes puis de 23 secondes (phase 7). La succession des périodes vert / rouge du signal piéton est la suivante :

rouge 50s – vert 12s – rouge 23s – vert 12s

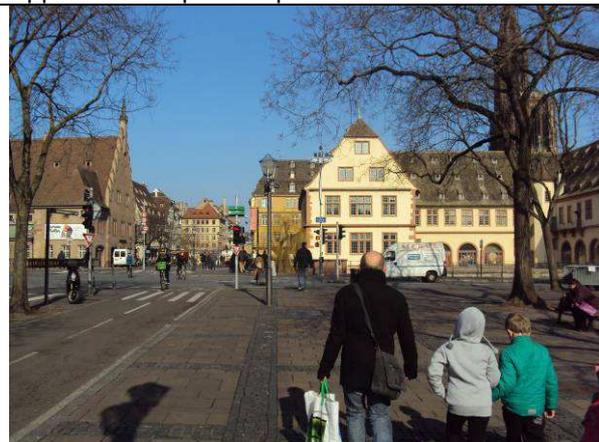
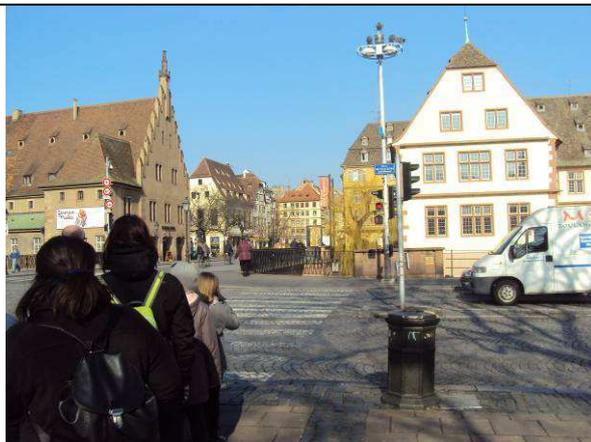
L'information du temps restant est bien visible à l'approche du passage piéton, et ce dans les 2 sens.

Approche des piétons par le sud

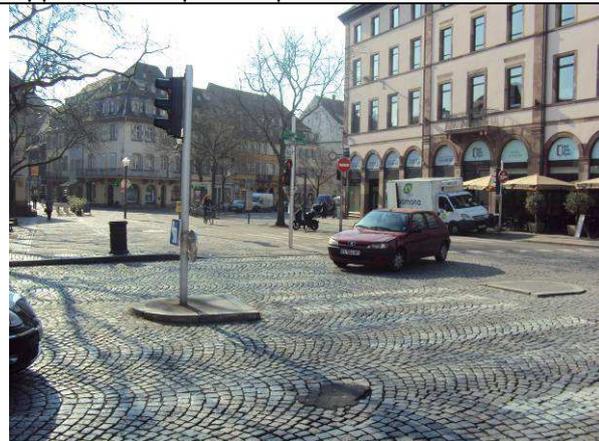
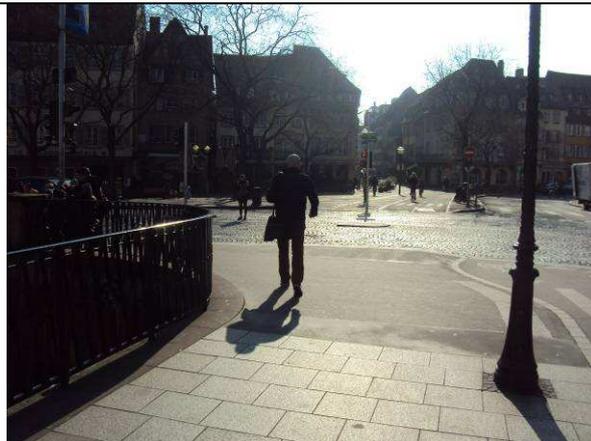
Approche des piétons par le nord

Certains piétons enquêtés indiquent que l'affichage du compte à rebours est éblouissant et difficilement lisible de nuit.

Le décompteur possède un affichage à led et semble plus lumineux que la figurine rouge du coffret piéton (également à led). Pour y remédier, il est possible d'apposer un filtre pour diminuer l'intensité visuelle de l'affichage du décompteur.

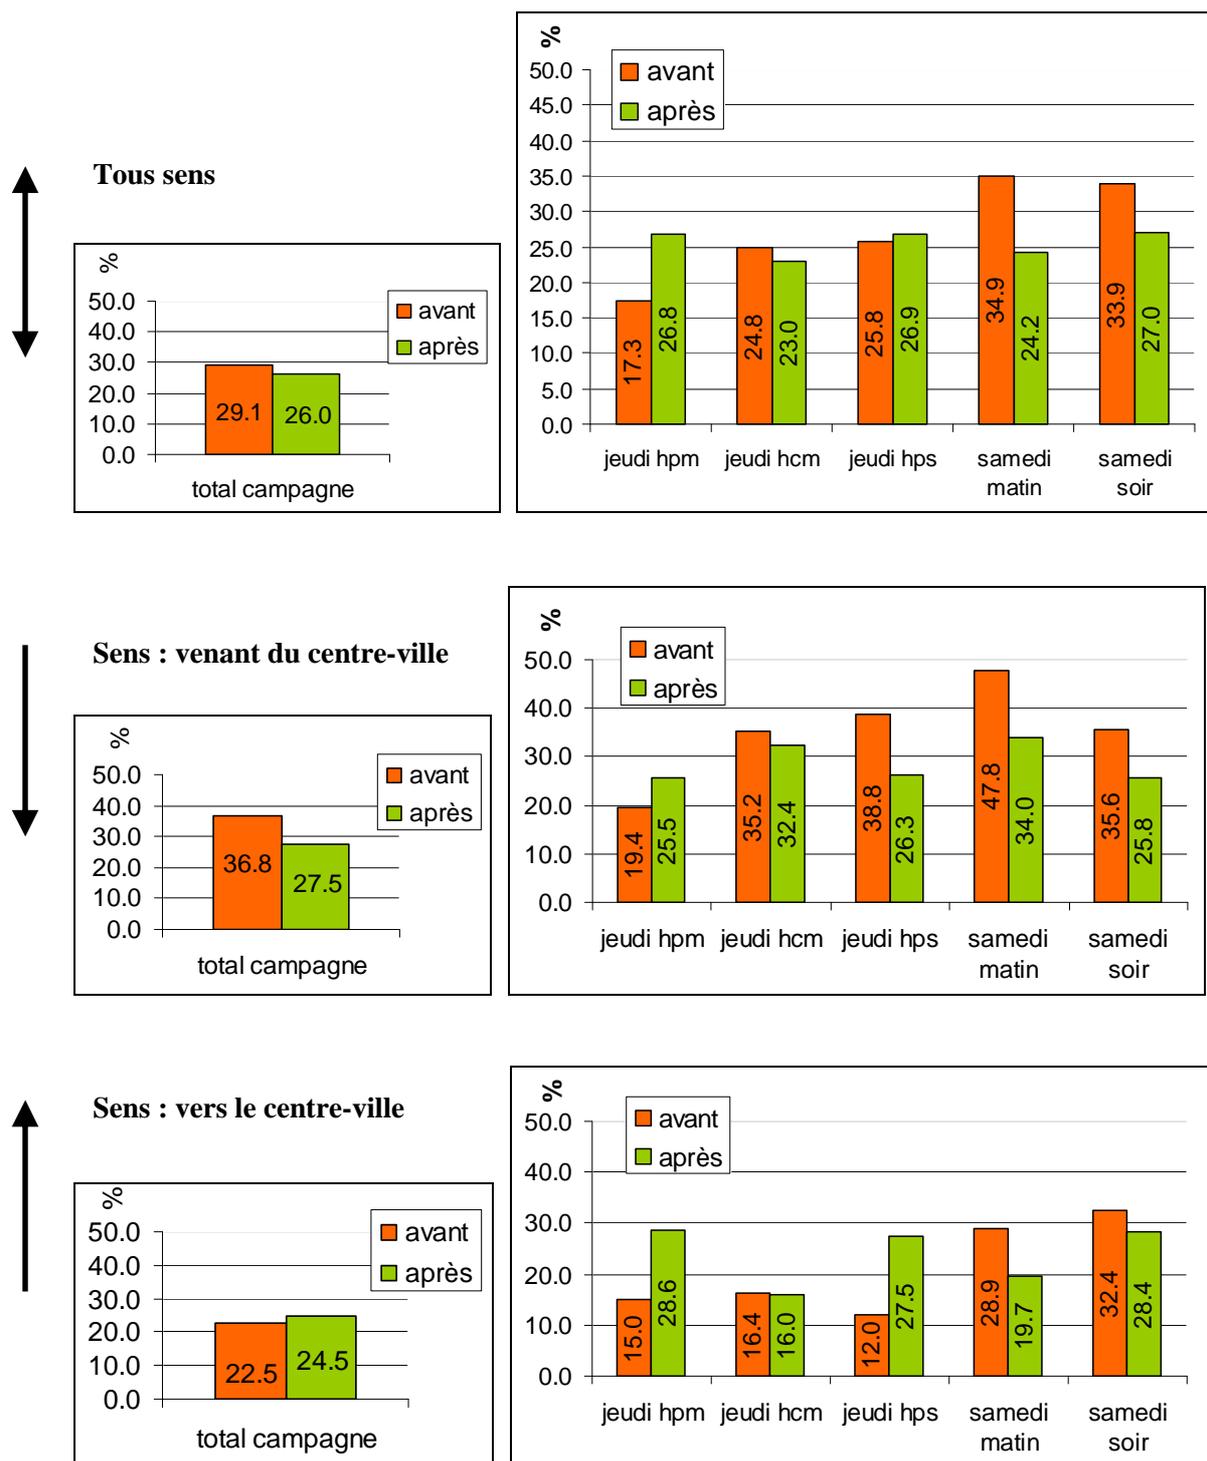
Part des piétons traversant au rouge sur le total traversant au cours du cycle

A l'échelle de la campagne de mesure, près de 30% des piétons ont traversé alors que le feu piéton était rouge. Cependant, ce résultat global cache une variabilité des résultats selon le sens de traversée, la plage horaire et le jour.

A l'échelle de la campagne de comptage, la comparaison entre l'état avant et l'état après mise en place du dispositif montre une légère diminution du taux de piétons ayant traversé au rouge piéton, rapporté à l'ensemble des piétons ayant traversé (26% après contre 29,1% avant).

On constate une légère amélioration du taux de respect du feu vert par les piétons (26% après contre 29,1% avant des piétons ayant traversé au rouge piéton, rapporté à l'ensemble des piétons ayant traversé sur le cycle).

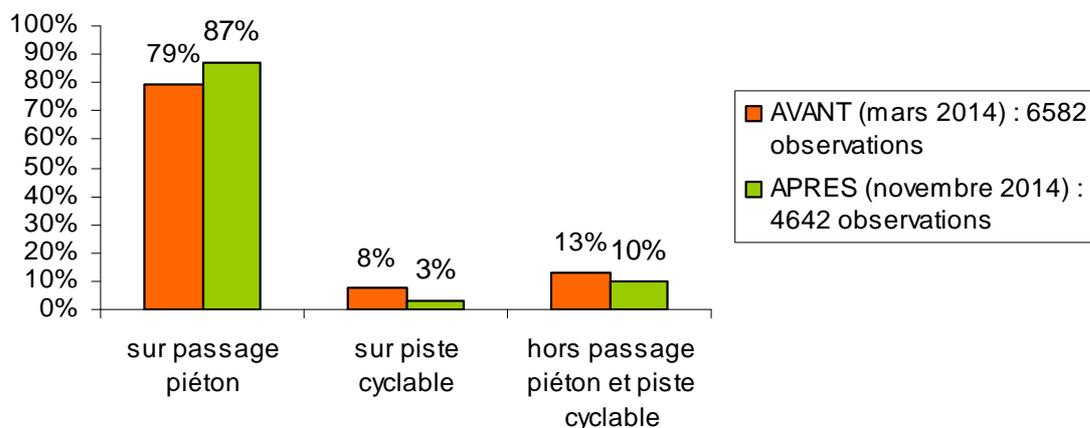
3.2.3. Placement des piétons en traversée

La présence du décompteur d'attente piéton semble avoir eu un effet sur le placement des piétons en traversée : L'enquête après mise en place du décompteur indique que 87% piétons se placent sur le passage piéton, contre 79% avant.

Alors que 8% des piétons traversaient sur la piste cyclable contigüe au passage piéton, ils ne sont plus que 3% dans l'enquête après mise en place du décompteur.

La présence du décompteur d'attente piéton semble avoir eu pour conséquence un meilleur respect du cheminement piéton, d'où un bénéfice indirect en termes de sécurité et de conflits piétons / cyclistes: En présence du décompteur, 87% des piétons se placent sur le passage piéton et 3% sur la piste cyclable, contre 79% sur le passage piéton et 8 % sur la piste cyclable avant.
