COMMENT BÉNÉFICIER D'UNE VISION GLOBALE DE L'ÉTAT DE SON PATRIMOINE ?

MÉTHODOLOGIES ET EXEMPLES D'ÉTUDES

Marion Scabello - Cerema Normandie-Centre

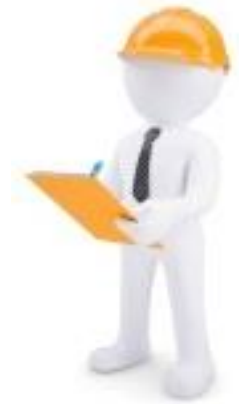
Informations techniques simplifiées

Relevés visuels de dégradations

Saisie à l'ordinateur en temps réel via un formulaire sur tablette

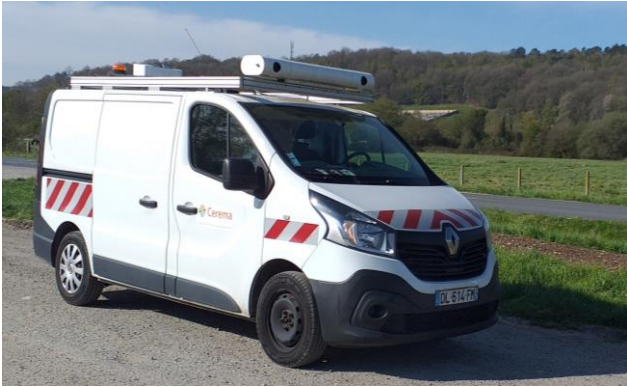
Imagerie routière avec IRCAN Stéréo

- Véhicule avec deux caméras CCD haute définition au déclenchement synchronisé
- Mesures dans le flot de la circulation
- Production d'images sont géolocalisées et calibrées
- Attention aux conditions météorologiques

IRCAN = Imagerie Routière par CAMéras Numériques
IREVE = Imagerie Routière Étalonnages Visualisations et Exploitations

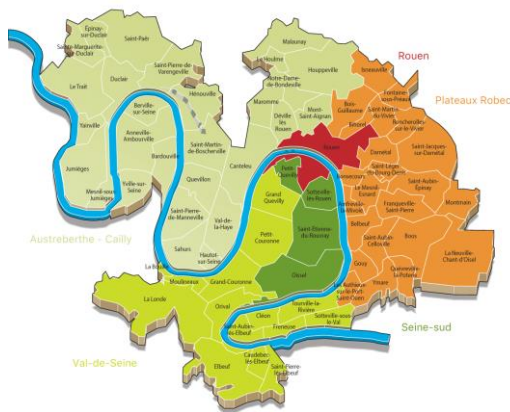
Objectif : réaliser une mission d'auscultation des chaussées à grande échelle adaptée au réseau routier communautaire de la MRN

Linéaire : estimé 2730km (1950 km de voies communales + 780 km d'ex-RD)

Délais : 10 mois (2019) pour les voies communales puis 6 mois (2020) pour les ex-RD

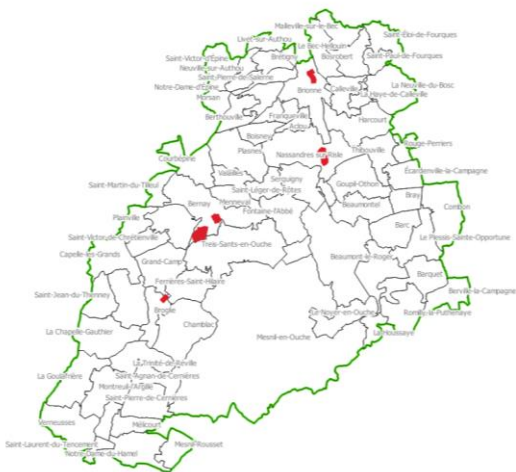
Objectif : réaliser un état des lieux du patrimoine (chaussées, mobilier urbain, espaces verts et bleus) des ZAE récemment rétrocédées à l'intercom de Bernay

Périmètre : 8 ZAE réparties sur 4 communes différentes

Délais : 4 mois (2021)

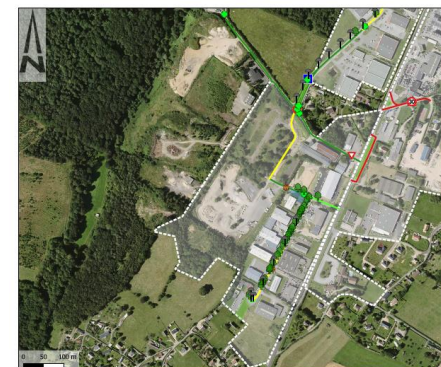
ZAE LA SEMAILLE BERNAY

ETAT DES CHAUSSEES DE LA VOIRIE, VEGETATION ET MOBILIER URBAIN DES ZAE EN GESTION PAR L'INTERCOM BERNAY TERRES DE NORMANDIE
