Présentation de l'outil VANI avec le logiciel Alertinfra

Application sur une RD (2014)

Le Véhicule d'ANalyse d'Itinéraires

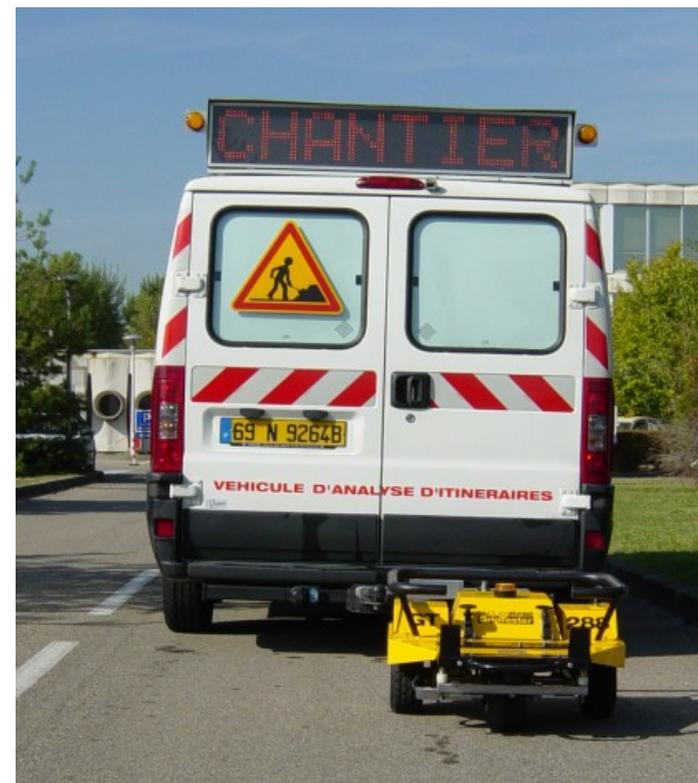
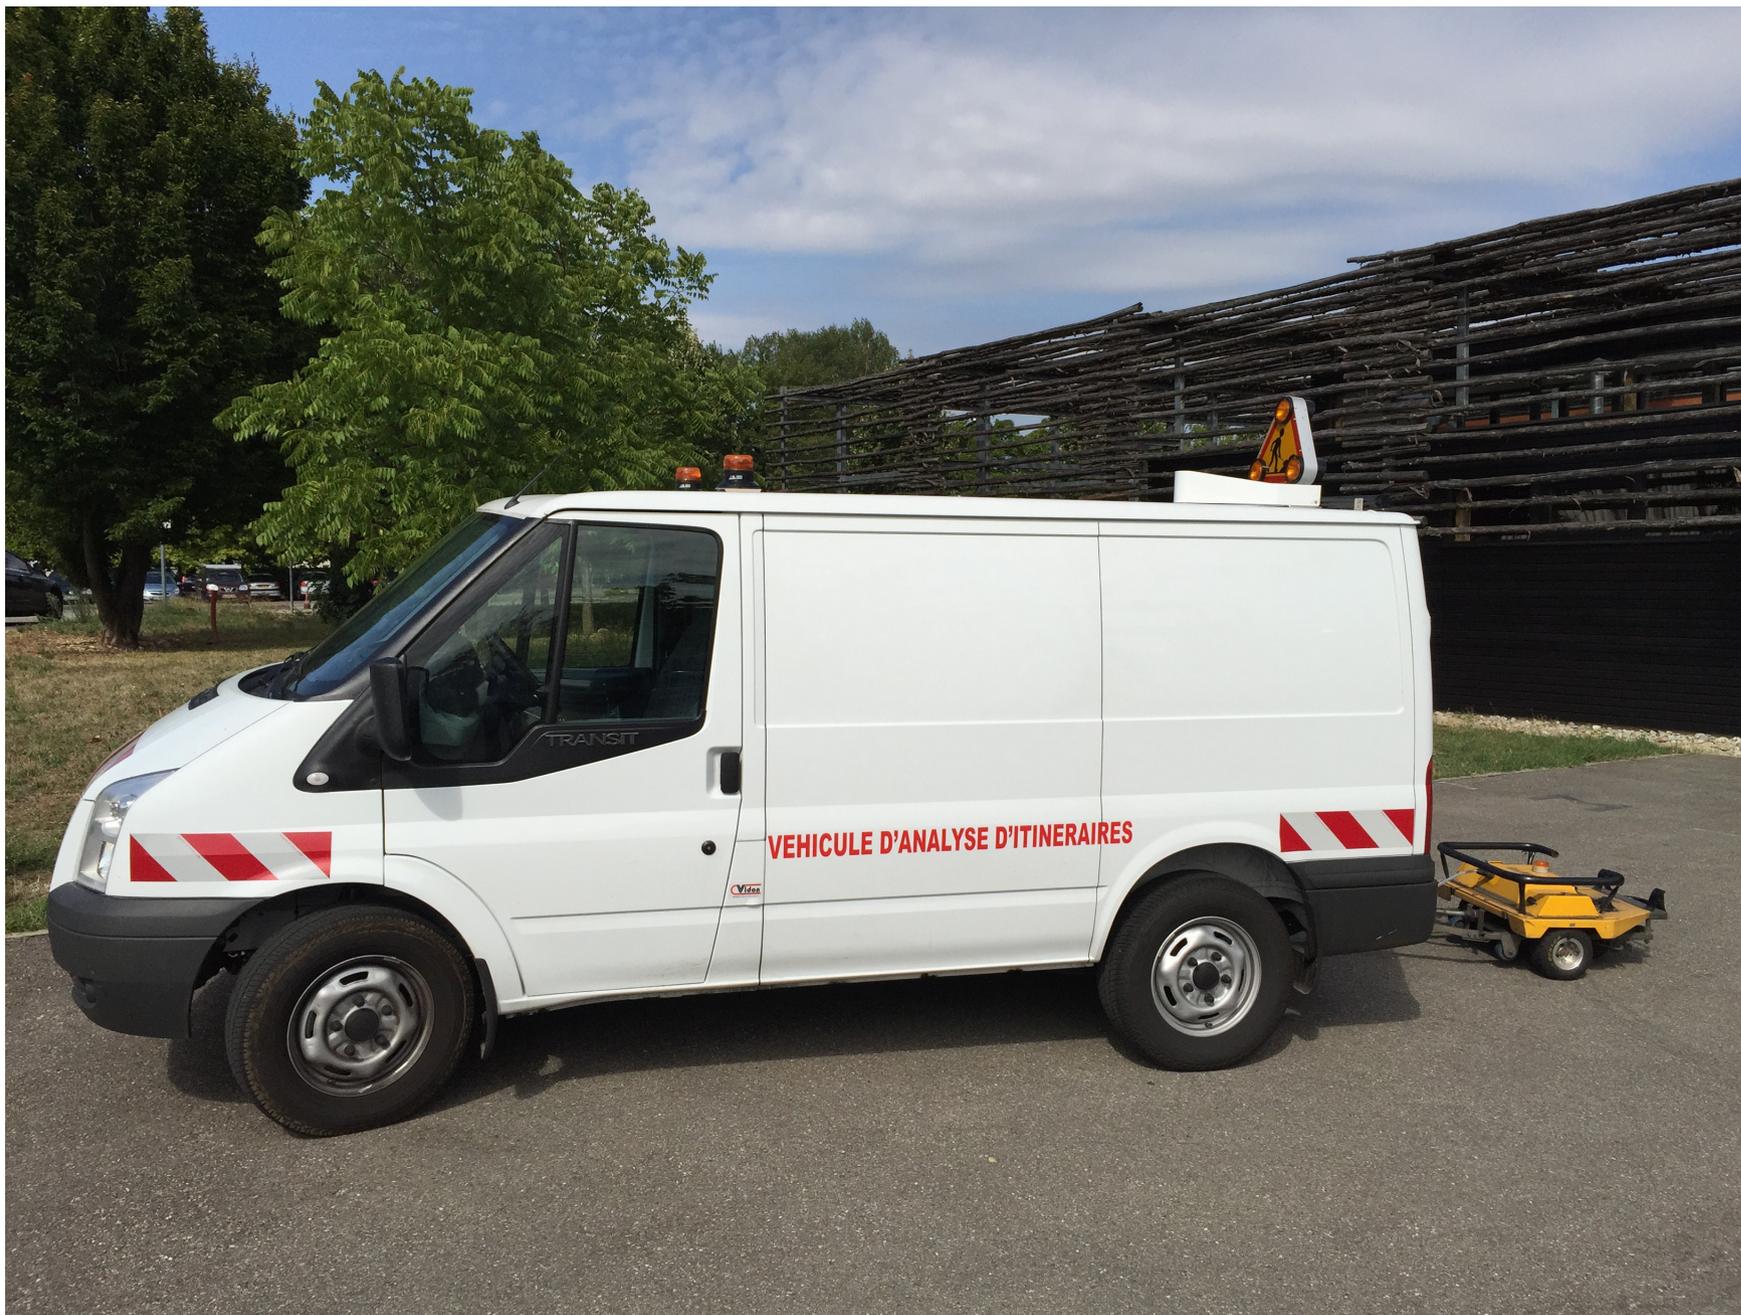
Les mesures (pas de 1 mètre) :

- Géométriques :
 - Rayon de courbure
 - Pente
 - Dévers
- Caractéristiques de surface :
 - Microtexture (GN ou équivalent CFT)
 - Macrotexture (PTE)
 - Accélération verticale (estimation d'uni petites ondes)
- Module imagerie routière :
 - Image numérique au pas de 5 mètres

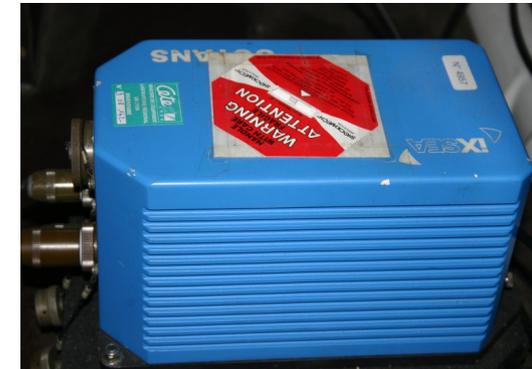
- Pente et dévers :

Centrale gyroscopique

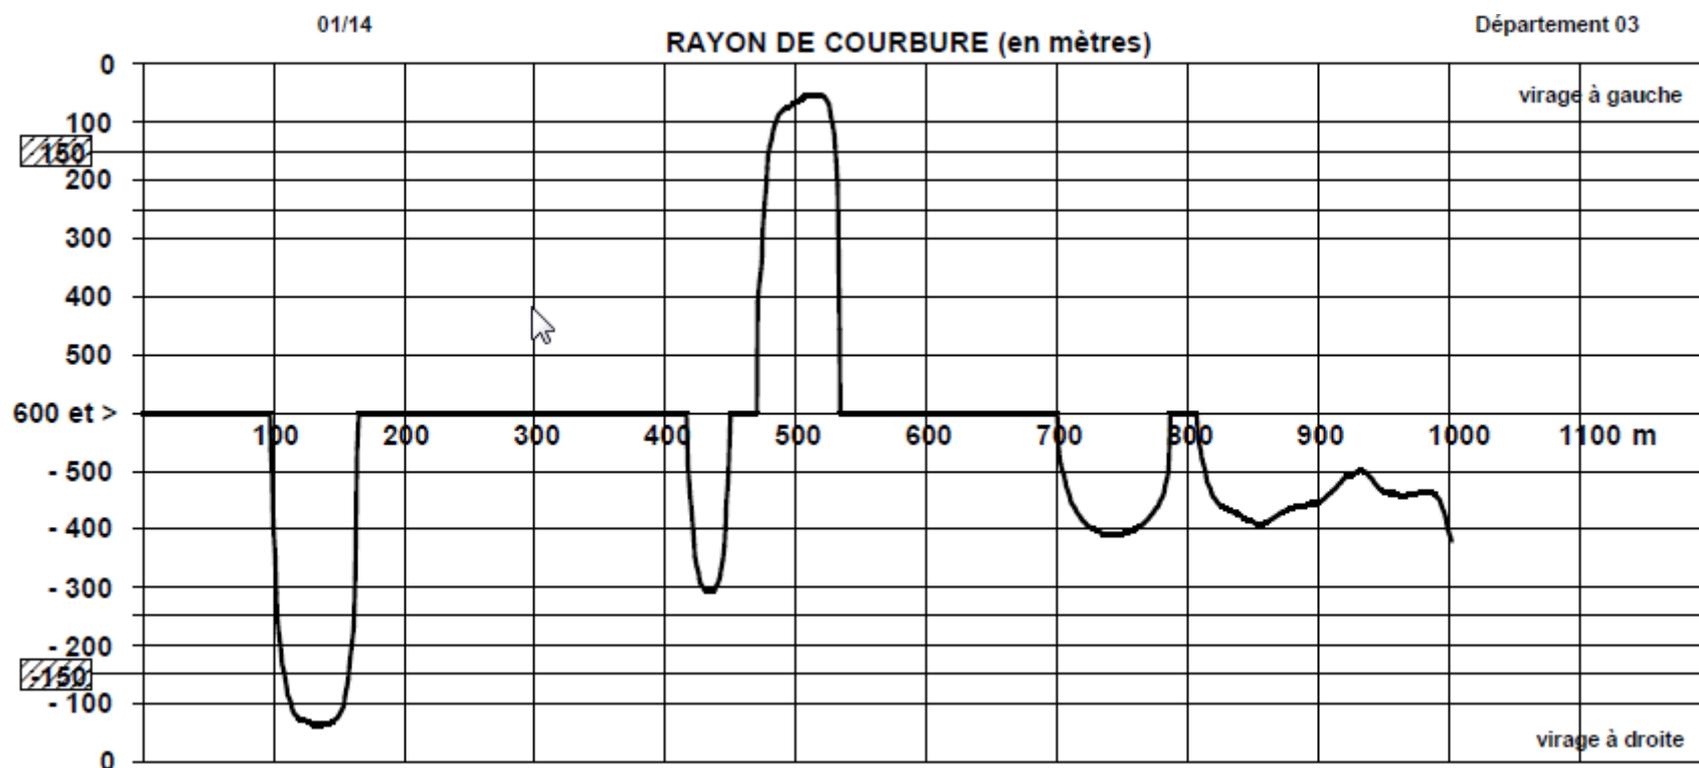
- Rayon de courbure :
Gyromètre recalé en ligne droite

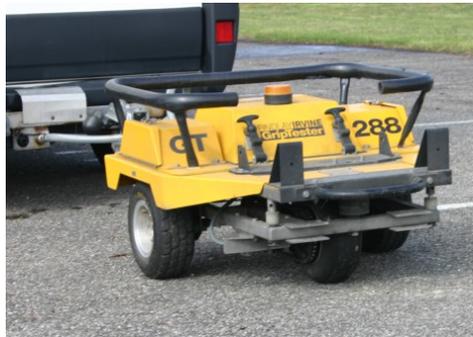
- Microtexture (Griptester)

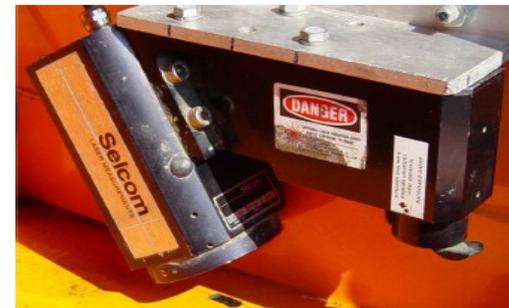
- Macrotexture (RUGO)

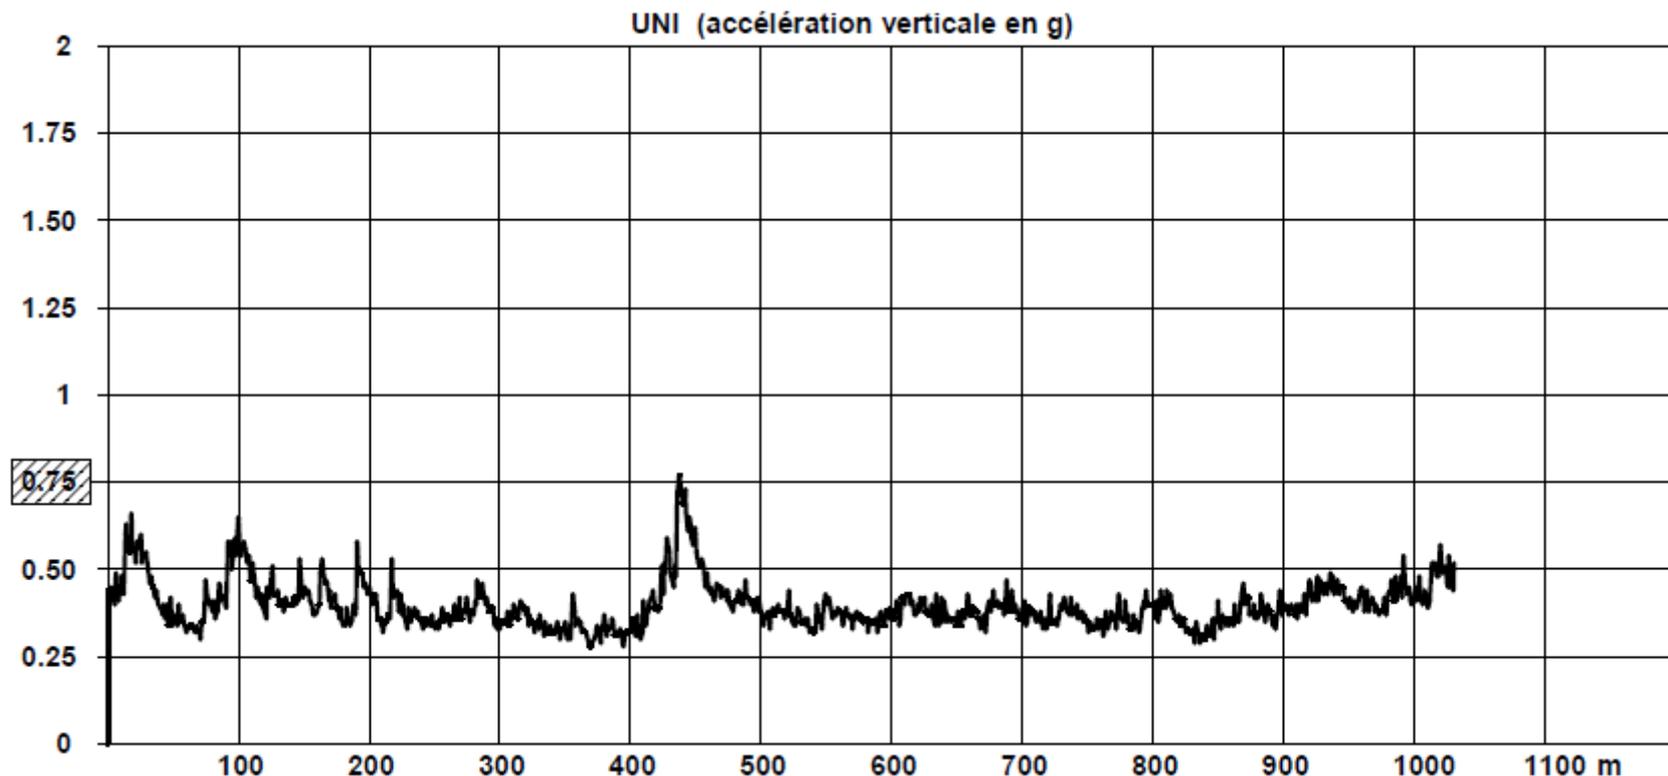
- L'accélération verticale :
 - Délestage de roue mesuré par un accéléromètre
 - Correspond à une indication d'uni dans les courtes longueurs d'onde

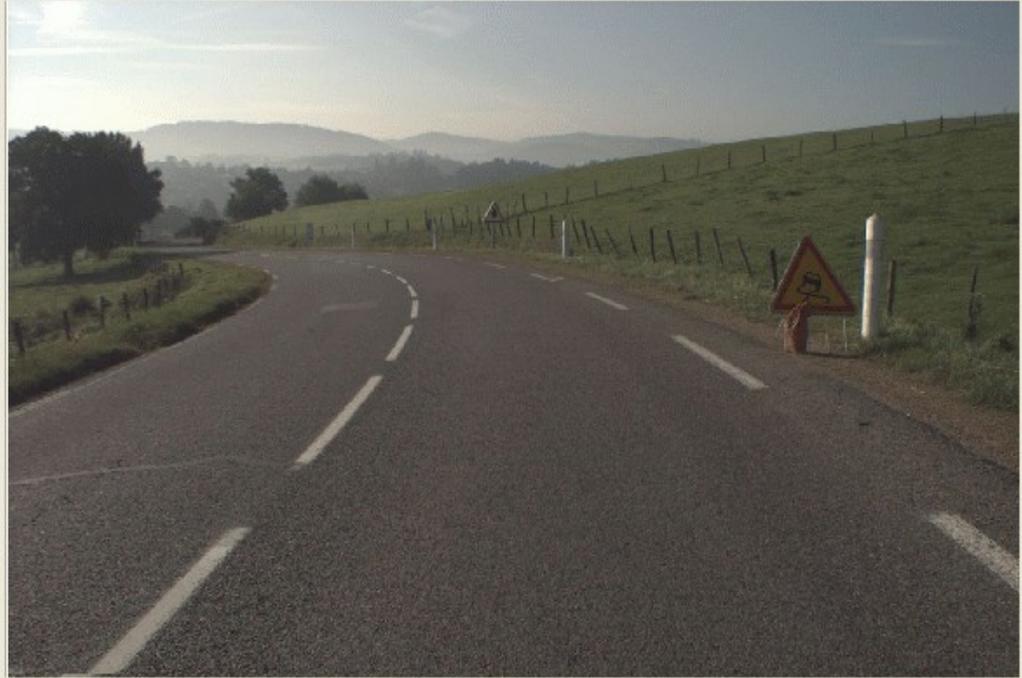
- Caméra placée à hauteur des yeux de l'utilisateur
- Grand angle : vision globale chaussée et accotements
- Permet d'étudier au bureau la signalisation, les obstacles, ...

CARACTERISTIQUES DE LA ROUTE	AV	PENTE	DEVERS	RAYON	MACROTEXTURE	ADHERENCE
	0.5	-6	-7	78	1.8	0.53

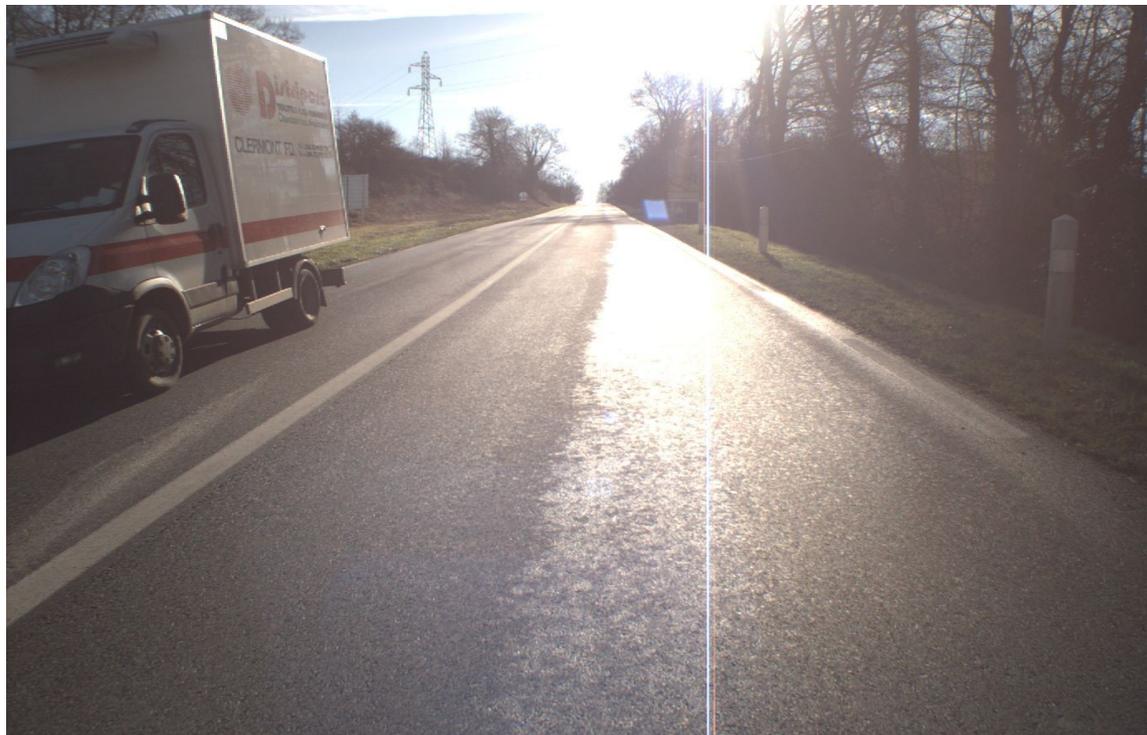
- Permet d'étudier la signalisation (insuffisante, inadaptée, ...)
- De constater des problèmes de visibilité, ...
