Atelier A - Cohabitation des cyclistes et des piétons (dans leur diversité)

| Traitement des pistes cyclable au droit des arrêts de bus | |

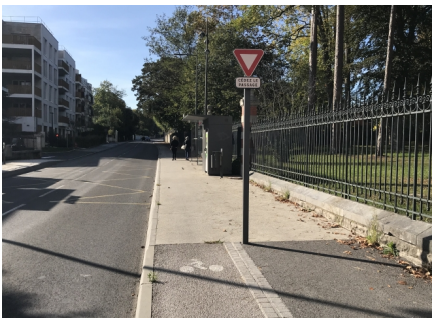
| Aménagement réalisé | Interruption d'une piste cyclable à hauteur de trottoir : Implantation d'une piste cyclable étroite à hauteur de trottoir, interrompue en amont de l'arrêt de bus Cheminement piétons d'1m40 de large (minimum réglementaire) |
| Problématique rencontrée | Comment permettre le franchissement du quai bus par les cyclistes ? |
| Constats positifs | - Continuité du cheminement piéton au niveau de l'arrêt de bus |
| Questionnement ou dysfonctionnement éventuel | <ul style="list-style-type: none"> - Discontinuité de la piste cyclable au niveau de l'arrêt de bus : transition non lisible et non crédible pour les cyclistes : seuls les cyclistes de moins de 8 ans peuvent franchir le trottoir, les autres doivent mettre pied à terre : des usages différents sont prévisibles - Risque de conflits d'usage entre les cyclistes et les piétons en attente au niveau de la zone d'embarquement - Présence piétonne prévisible sur aménagement cyclable en section courante : conflits d'usages possibles, présence possible de cyclistes sur la chaussée |

| Perspectives ou alternatives à envisager | Prise en compte des cyclistes au niveau de la chaussée, en questionnant la place de la voiture : examen du trafic motorisé à envisager (vitesse, volume), travail possible sur les plans de circulation, etc. |
