PROGRAMME NATIONAL PONTS- Appel à projets « Ponts Connectés

POINT D'AVANCEMENT A FIN- 2022

Nom du projet : S.O.S.A

RAPPEL DU PROJET

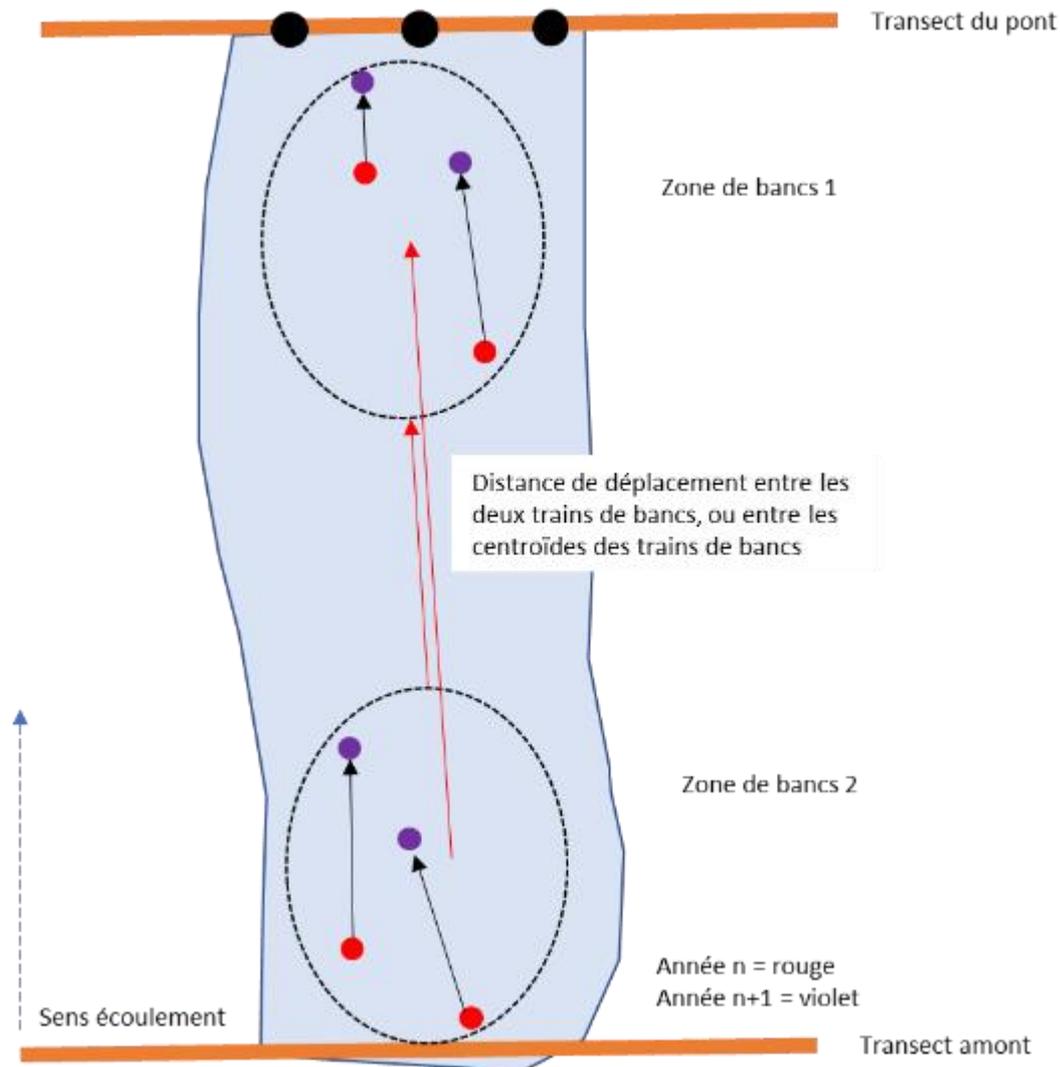
Exemple de processus d'analyse de déplacement annuel par train de bancs

En rouge et en violet, les centroïdes des bancs (dont les contours ne sont pas matérialisés).

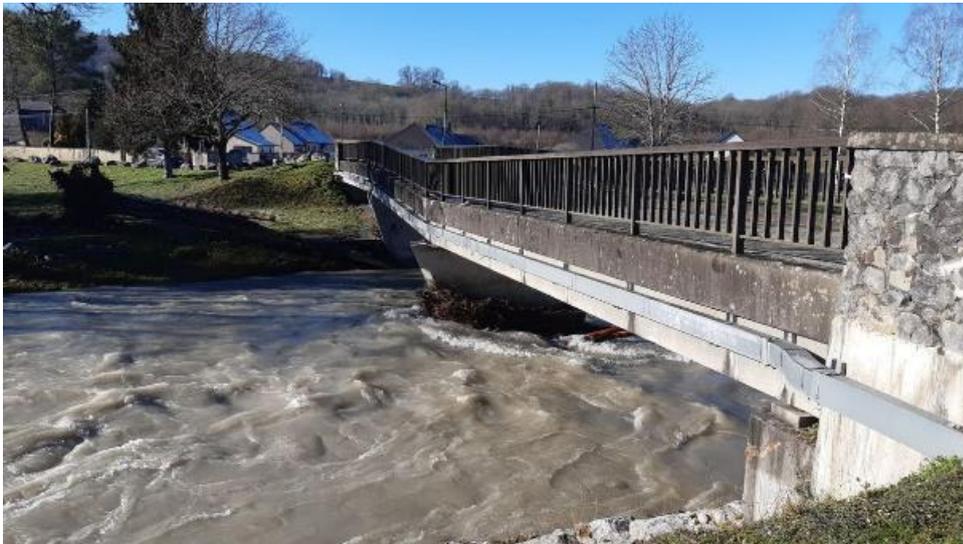
Pont d'Igon (64) durant la décrue du 10 janvier 2022

Retour d'expérience sur une destruction de pont par problématique d'affouillement dans le département

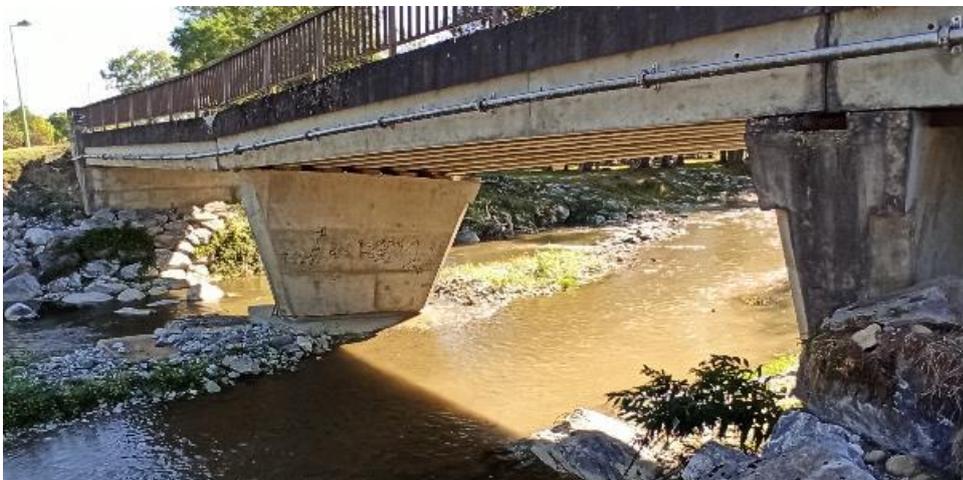
Vue aval de l'ouvrage (et du sapement du pied de la pile), en direction de l'amont du cours d'eau

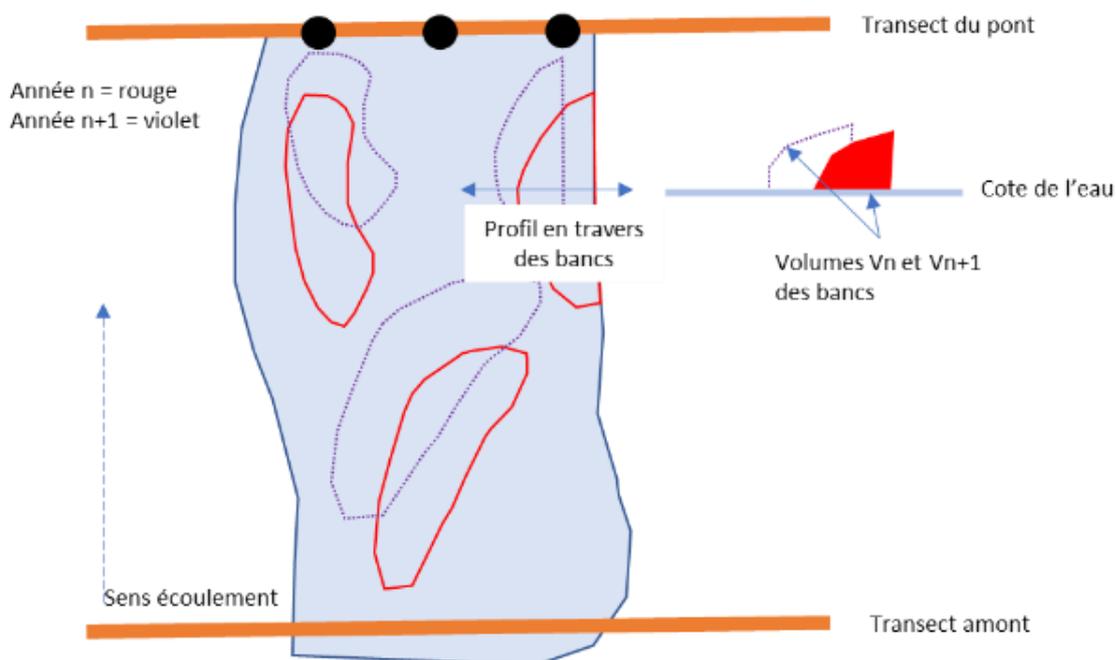
Processus d'extraction volumique des bancs à partir d'un profil, cubature

La pente des bancs peut être extrapolée sous la ligne d'eau. Un gradient d'équilibre obtenu, soit à partir de profils en travers, soit par observation locale, soit par calcul de la pente à partir du Lidar.

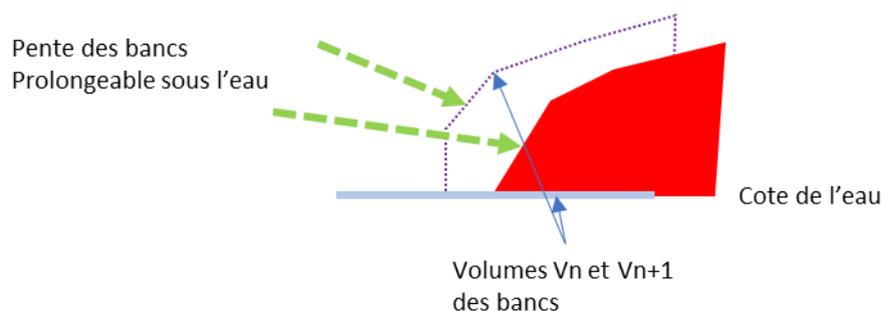
Zoom sur l'extraction volumique à partir d'un profil en travers de 2 bancs à deux époques différentes

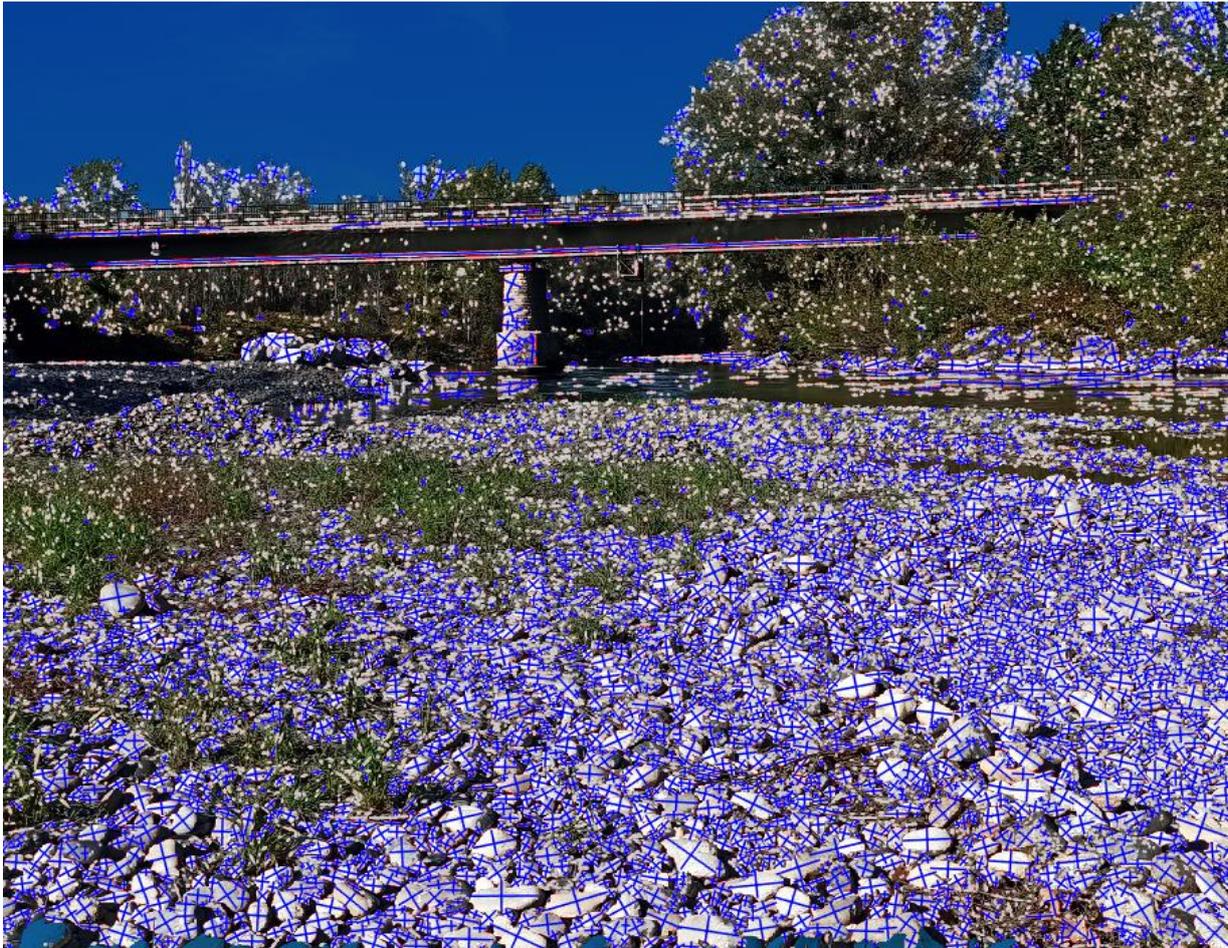
Tentative de reconnaissance des graviers et de leurs dimensions via Basegrain de l'université de Zurich

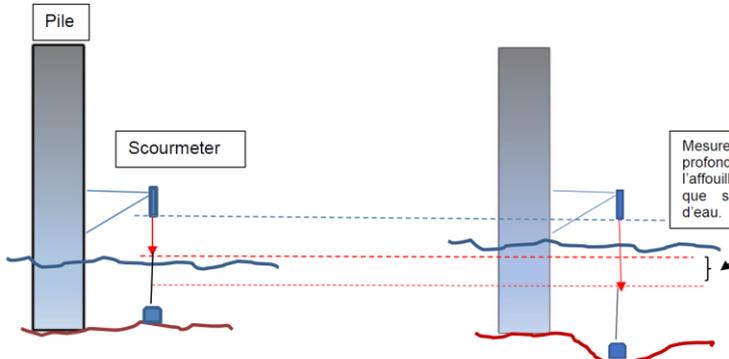
Le principe du « scourmeter V1 » est la mesure du déplacement vertical d'une masse posée sur le lit de la rivière

Les « Scourmeter V1 » mis en œuvre (Pont de Lahontan) se composent :

- de capteur de déplacement linéaire (50 cm et 10 cm)
- Un corps mort sphérique (d'un poids d'environ 50 kg) et un câble de liaison entre le capteur de déplacement et le corps mort.
- Une mécanique de fixation à l'ouvrage.

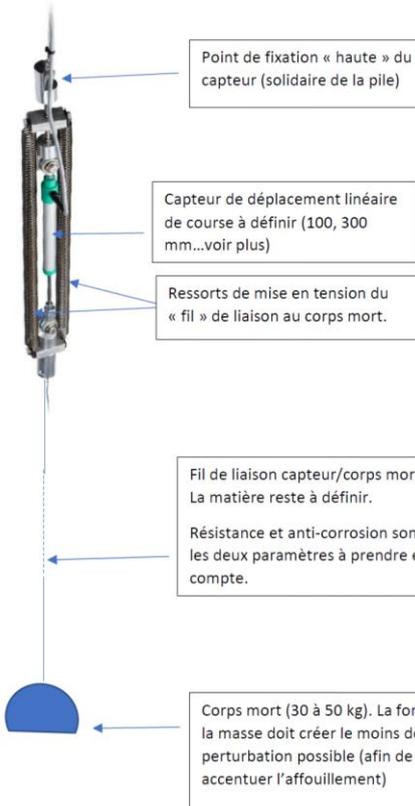
- Point de fixation « haute » du capteur (solidaire de la pile)
- Capteur de déplacement linéaire de course à définir (100, 300 mm...voir plus)
- Ressorts de mise en tension du « fil » de liaison au corps mort.
- Fil de liaison capteur/corps mort. La matière reste à définir. Résistance et anti-corrosion sont les deux paramètres à prendre en compte.
- Corps mort (30 à 50 kg). La forme de la masse doit créer le moins de perturbation possible (afin de ne pas accentuer l'affouillement)

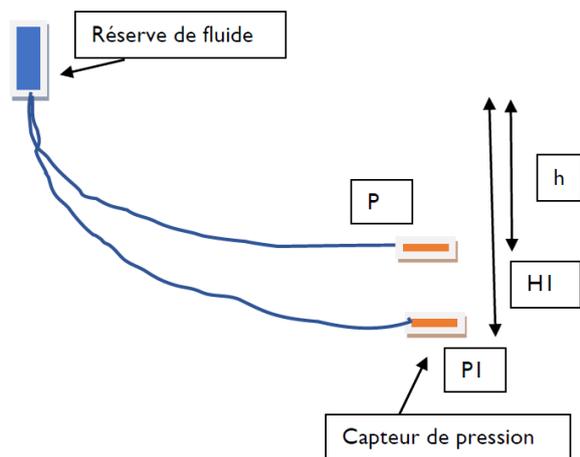
Le principe du scourmeter V2 repose sur l'utilisation d'un capteur de pression et sur le principe physique suivant :

Au temps « t », la pression mesurée P est : $P = r \cdot g \cdot h$
 avec r : masse volumique du fluide et g (gravité) on en déduit h

Au temps « t1 », la pression P1 est $P1 = r \cdot g \cdot H1$

La variation altimétrique correspond donc à $H1 - h$

Pratiquement : un capteur de pression solidaire du lest posé sur le fond du lit de la rivière mesure la pression exercée par la colonne d'un fluide contenu dans un tuyau (qui contient également le capteur). Grâce à une « réserve de tuyau » contenue dans un dévidoir et à la capacité du capteur, la course de variation altimétrique du lest peut être pluri métrique

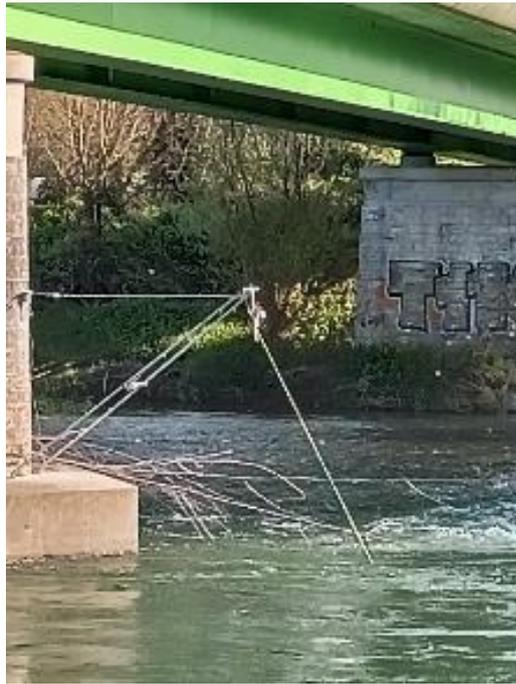
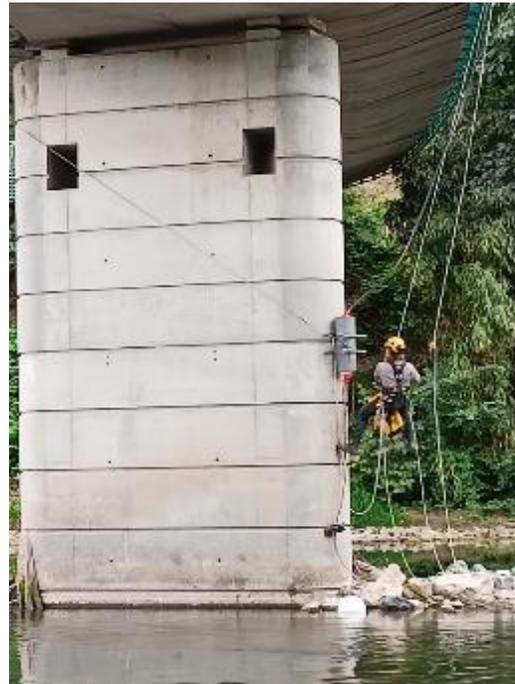
Scourmeter V1 à gauche, V2 à droite

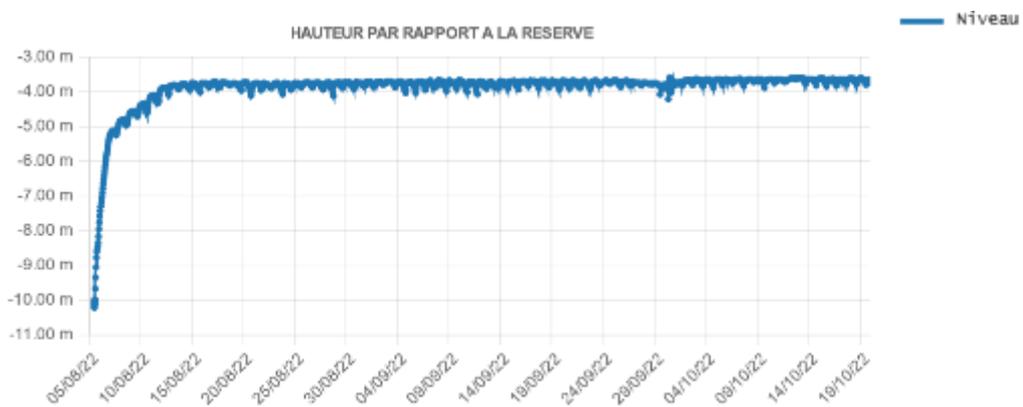
Ci-dessous, les graphes des enregistrements des mesures faites par le scourmeter V2 sur le pont de Cambo les bains. Ce type de graphe a été retrouvé sur tous les ponts équipés avec le scourmeter V2.

Enregistrement du scourmeter V2 posé sur le pont de Cambo les bains

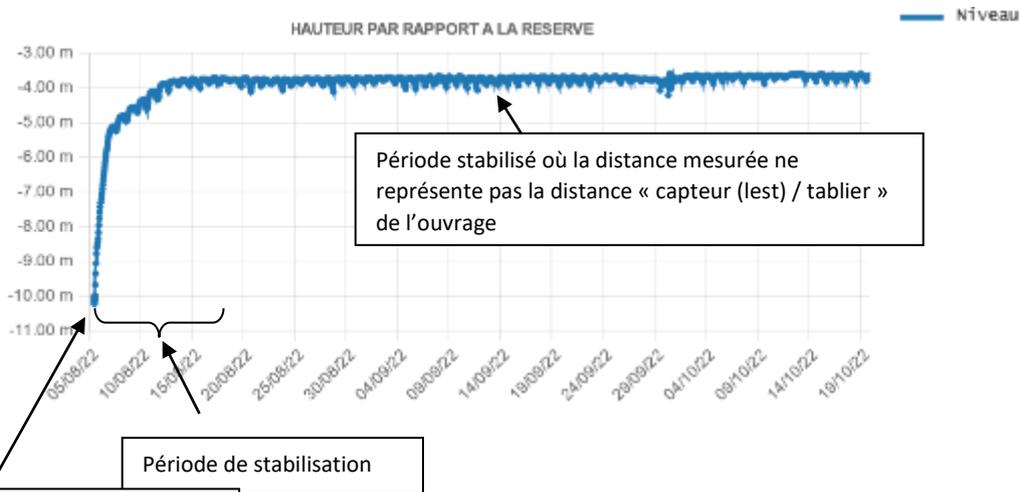
Distance du capteur / au tablier du pont. Cette distance semble diminuer sur une période de stabilisation

Mise en place du système

Phase de stabilisation du scourmeter V2

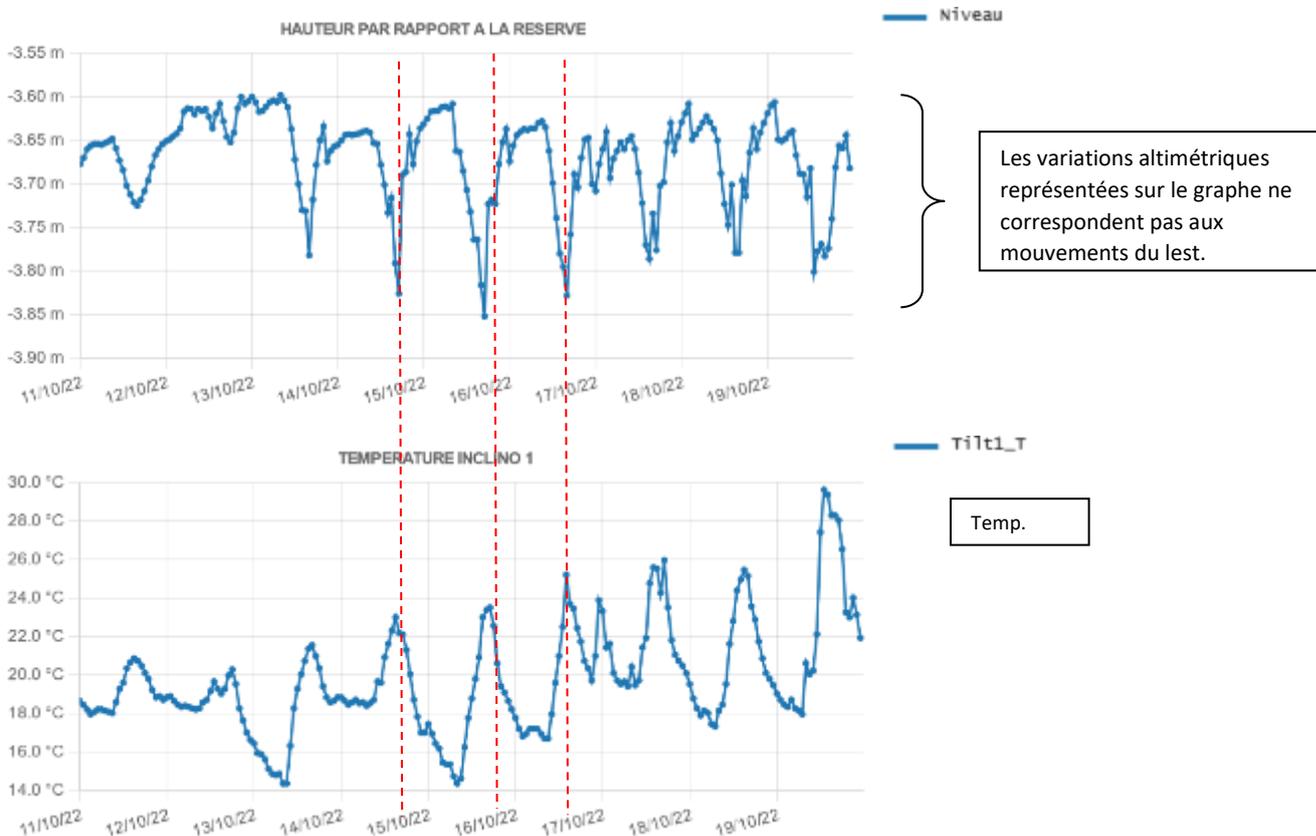
Enregistrement du scourmeter et de la température en période stabilisée

- Des variations de la pression, dès l'installation, indiquant une variation du niveau du fluide dans le tuyau ;
- des variations pluri centimétriques de ce qui devrait être la position du capteur (du lest) par rapport au tablier (une fois l'instrument stabilisé). Ces variations n'existant pas physiquement, elles sont liées principalement aux variations thermiques.

Ces observations ont mené à la réalisation de test dans nos ateliers et au passage à la version V3 du scourmeter.

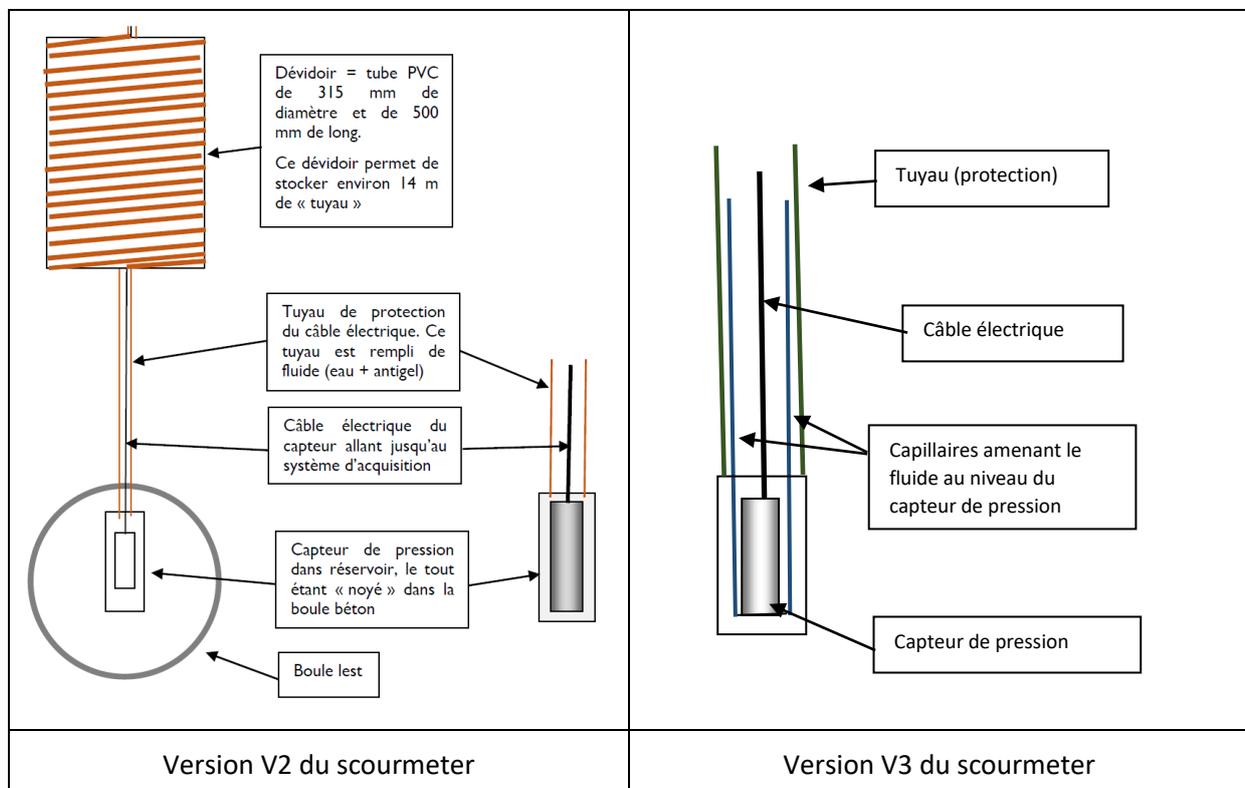
Le scourmeter V3 à consister à utiliser le capteur développé pour la mesure des tassements sous remblai et à solidariser ce capteur à la boule lest. La principale différence entre la version V2 et V3 est que (fig. 5) :

- Dans la version V2, le fluide remplit directement le tuyau qui contient le capteur,
- Dans la version V3, deux capillaires amènent le fluide au niveau du capteur. Le tuyau n'est plus qu'une protection.

Différence de conception entre la version V2 et V3 du scourmeter

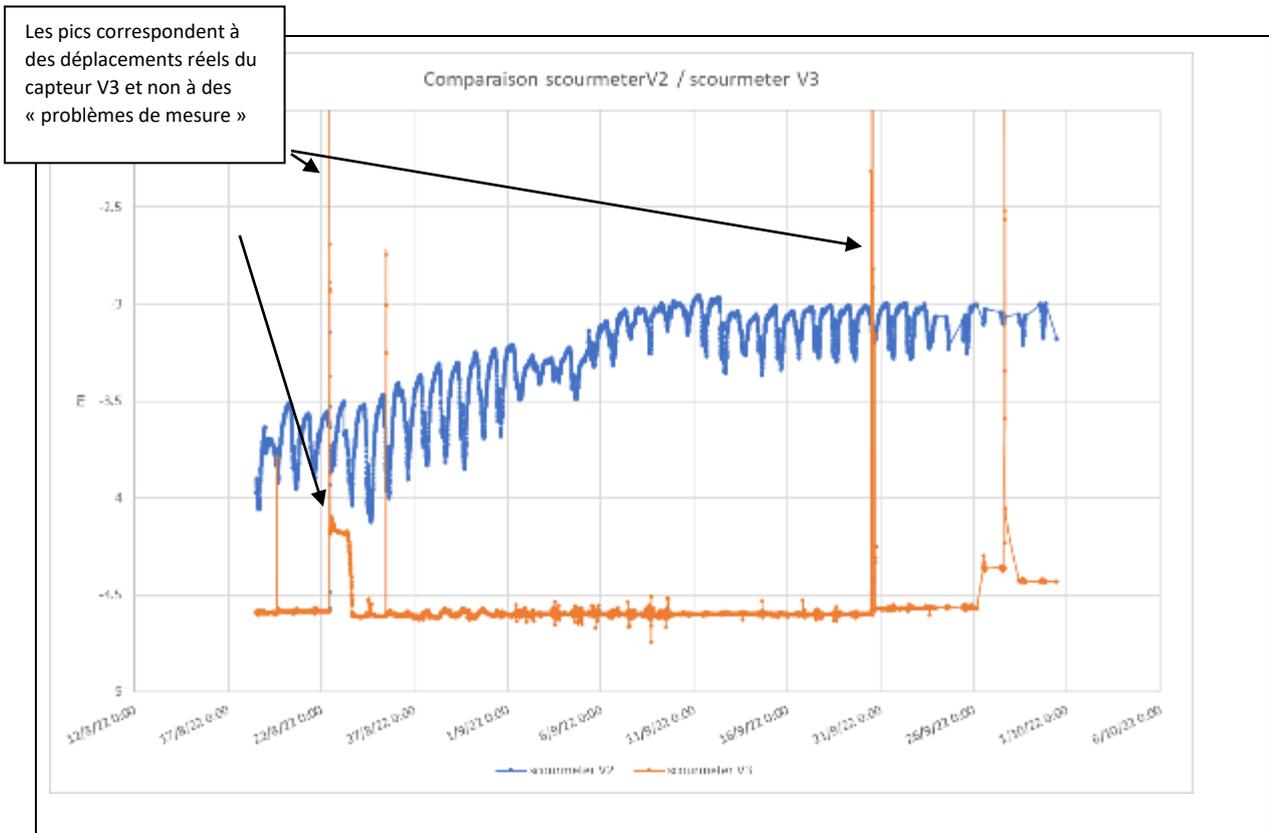
Afin de quantifier et visualiser l'impact du changement de «design», les deux version ont été installées, en parallèle, dans nos ateliers entre la mi-août et le début octobre 2022. Les graphes ci-dessous présentent les mesures effectuées pendant cette phase test (fig.6).

Comparaison des mesures des scourmeters V2 et V3, ces derniers étant mis en parallèle dans les mêmes conditions (période de mi-août à octobre 2022).

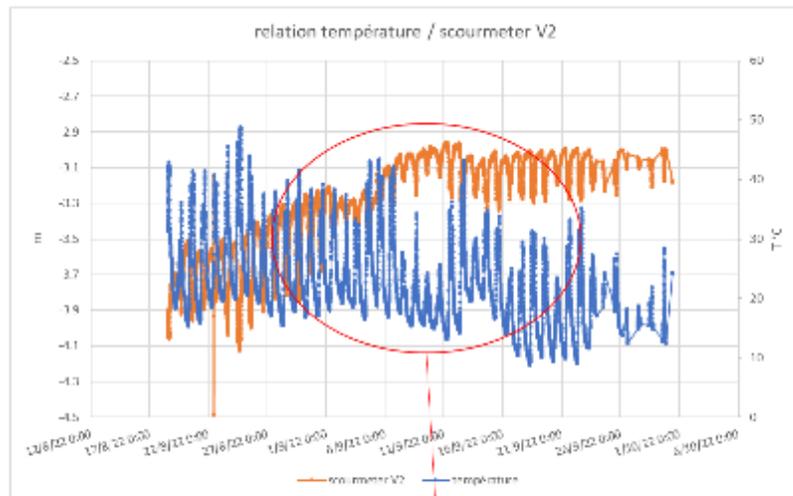
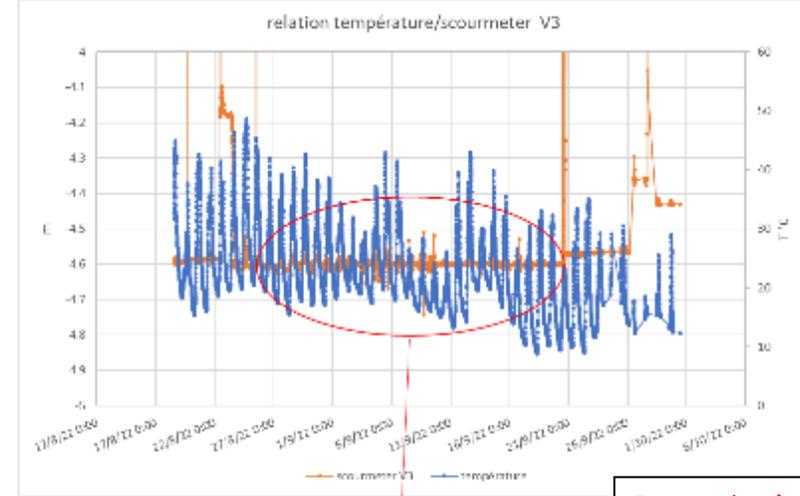
Zoom sur la même période

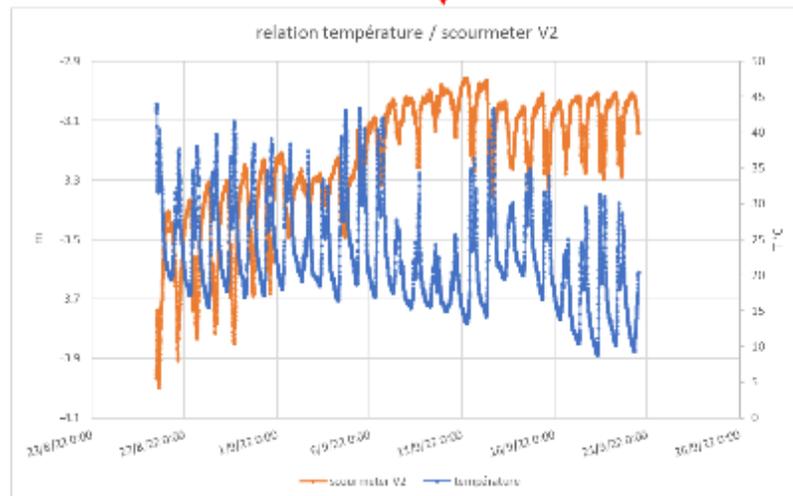
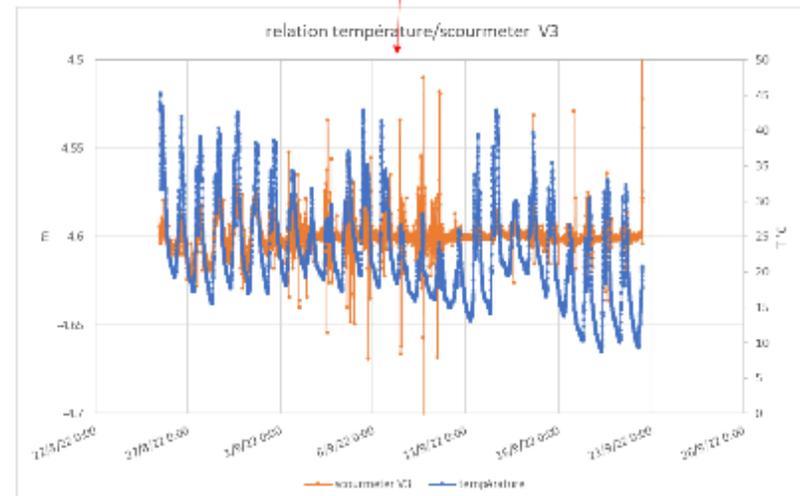
Relation température réponse du capteur V2 et V3 – L'impact des variations thermiques sur le système V2 et beaucoup plus important que sur le système V3

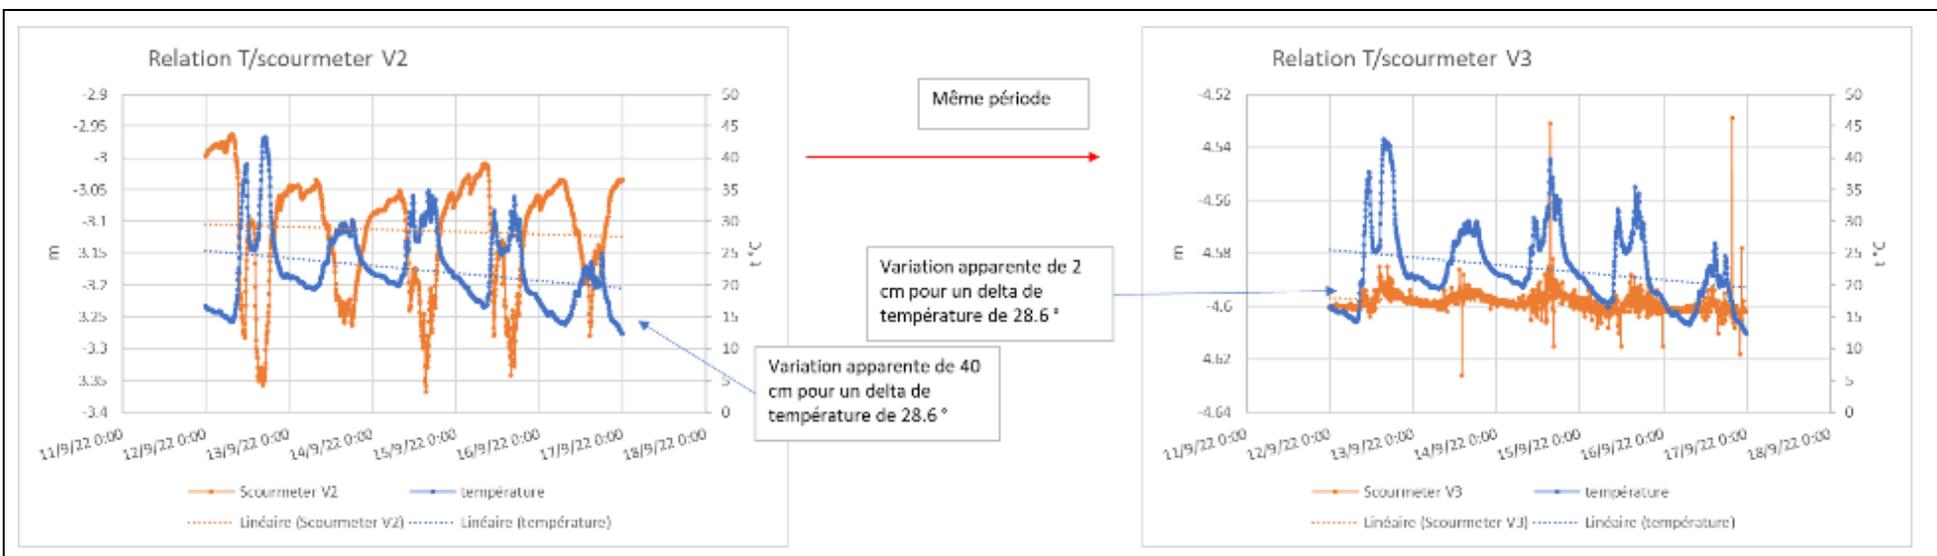
Une analyse détaillée de la réponse des deux systèmes montre que les variations de température provoquent des variations de volume du tuyau dans le cas de la version V2, ces variations provoquant des fluctuations du niveau du fluide dans le tuyau et donc des variations apparentes de la position du capteur. Dans le cas de la version 3, ces variations sont beaucoup plus faibles (et ne sont plus à l'échelle de ce que nous cherchons à détecter et mesurer)

Résultats des tests comparatifs entre la version V2 et la version V3 du scourmeter

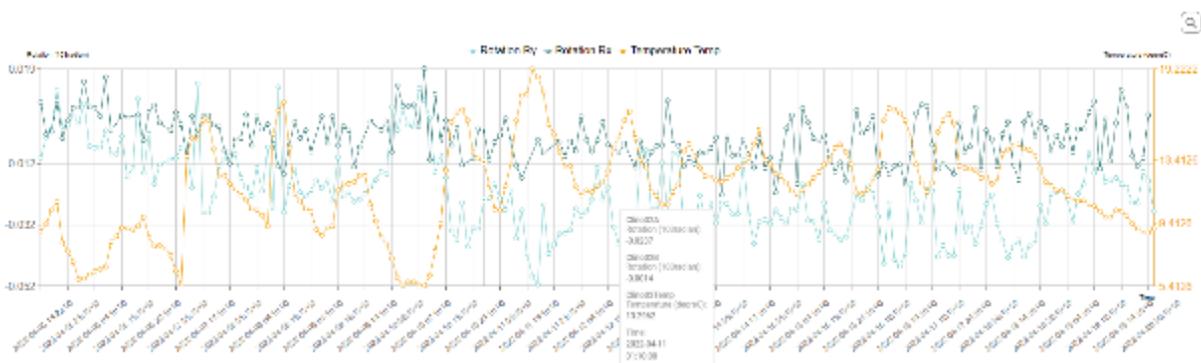
Ces données sont intéressantes car elles couvrent une période où les variations de température diurnes observées ont été importantes. Par ailleurs, la pile P2 a été équipée et cette pile est assez éloignée du point fixe de l'ouvrage pour présenter des rotations d'appui théoriques, susceptibles d'être décelées par le capteur de rotation RY suivant l'axe longitudinale du pont.

Variation des mesures fournies par les inclinomètres

- La courbe vert clair ci-dessus correspond aux rotations de la pile P3 suivant l'axe longitudinale du pont (RY) en fonction du temps (mesures toutes les heures) ;
- La courbe vert foncé ci-dessus correspond aux rotations de la pile P3 suivant l'axe perpendiculaire au pont (RX) en fonction du temps ;
- La courbe jaune ci-dessus correspond aux températures extérieures au niveau des inclinomètres sur pile P3 (Teta) ;
- la courbe $RY=f(t)$ est très corrélée (via une inversion de signe) à la courbe $Teta=g(t)$;
- les amplitudes des variations de la courbe $RY=f(t)$ sont plus importantes que celles de la courbe RX et sont bien corrélées aux amplitudes de la température.

L'ouvrage étant droit et sur élastomère, les rotations RX théoriques sont nulles (on néglige les phénomènes de gradient transversal de température du tablier et des appuis). Les fluctuations correspondent à un bruit probablement lié à un manque d'isolation du capteur qui évolue aux grés de son échauffement propre.

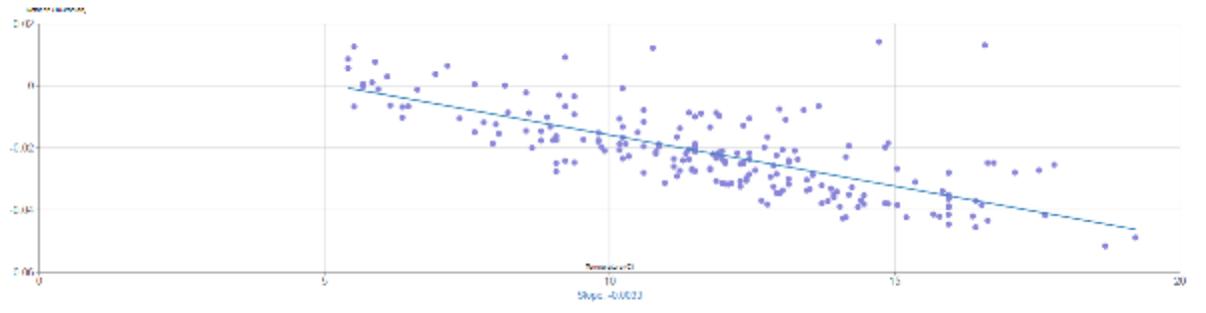
Visualisation du nuage de points de l'inclinomètre RY fonction de la température

Le graphe ci-dessus représente l'ensemble des points $RY=f(Teta)$ (rotations longitudinales en fonction de la température). Sur cet ensemble de points, la régression linéaire donne une pente de $-0.0033 \cdot 10^{-3}$ radian/°C.

On voit des points assez éloignés de la droite de régression en partie haute du graphe. Ces points correspondent à des pics électriques non liés à la contraction-dilatation du pont. Si on écarte ces points, on obtient la régression linéaire ci-dessous.

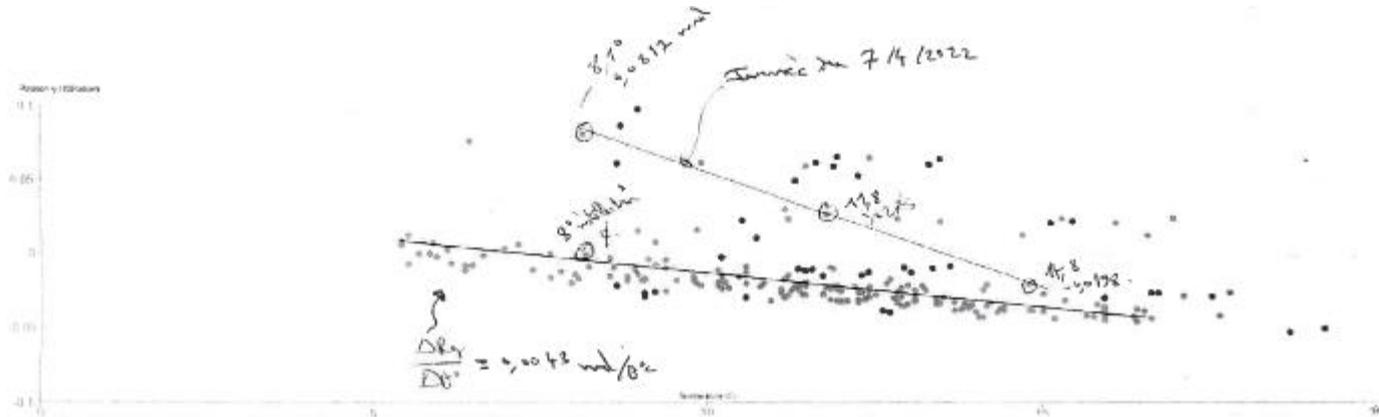
Droites de régression à partir du nuage de points RY

La pente apparente de la droite de régression est alors de 0.0043 mrd/Teta°C

La pente théorique est calculée à partir des seuils :

- Pour les fondations sur massifs : $(RY \text{ max} - RY \text{ min})/\text{delta Teta}^\circ\text{C} = (0.603+0.5879)/70 = 0.017$ mrd/°C ;
- Pour les fondations sur micropieux : $(RY \text{ max} - RY \text{ min})/\text{delta Teta}^\circ\text{C} = (3.27+2.92)/70 = 0.088$;
- La souplesse en rotation résultante est alors $1/S=1/0.017+1/0.088$ soit $S=0.014$ mrd/Teta°C > 0.0043 (pente mesurée sur le graphe ci-dessus) ;
- La fondation théorique apparaît 3 fois plus souple (environ) que la fondation réelle ce qui peut s'expliquer par :
 - La butée majorée sur les massifs dans le calcul théorique selon la norme à 0.1 MPa est sans doute très sous-estimée ;
 - La présence d'enrochements n'est pas prise en compte (vient limiter les déplacements et rotations à la base des fûts).

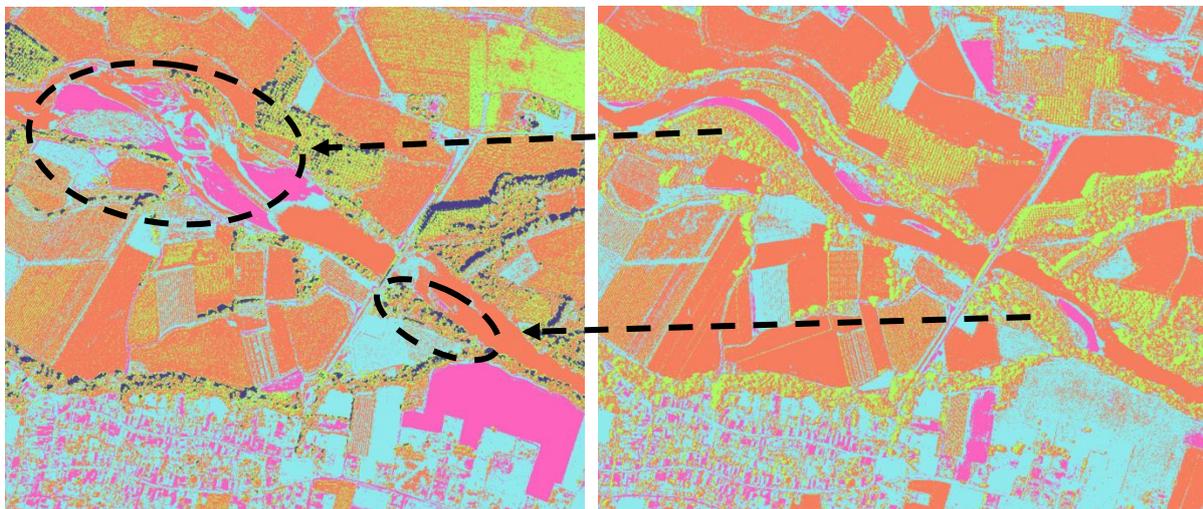
Comparaison des tracé du lit mineur, 2018 (g), 2012(d). En violet, les bancs de graviers, le cours d'eau est en rouge, la partie des bancs encore sous l'eau en bleu. En pointillés des zones fortement érodées liées probablement au passage de la crue de 2013.

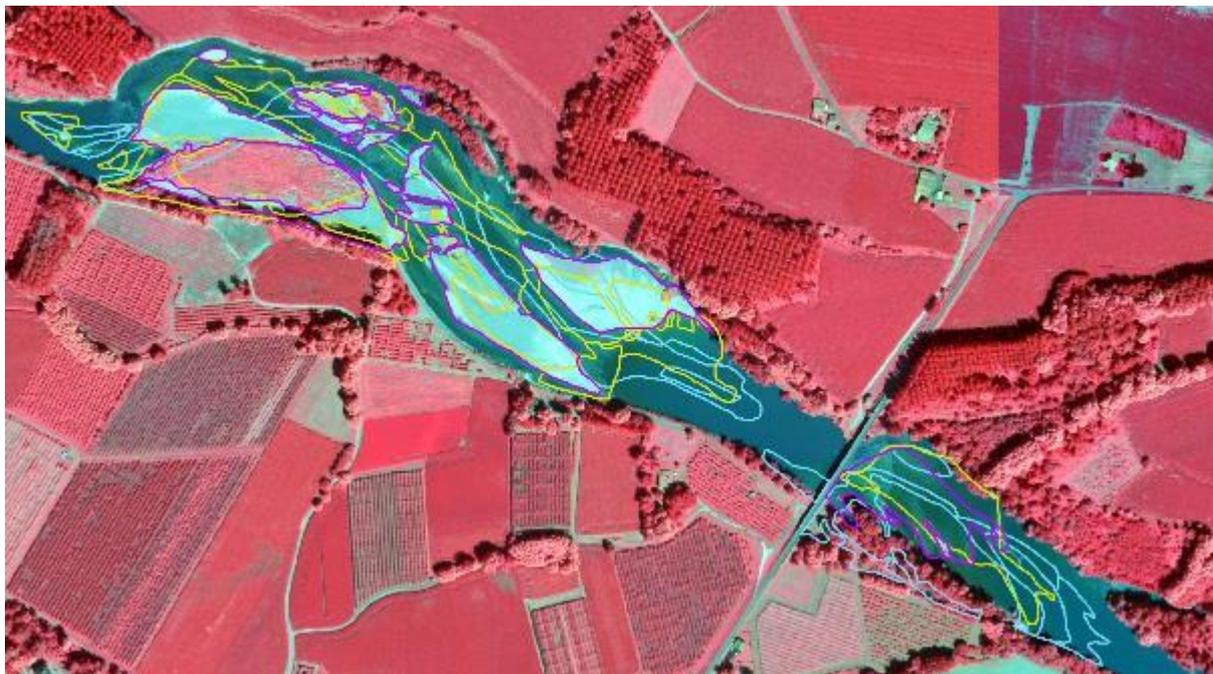
Délimitation des bancs de 2012, 2015, 2018, fond de plan de 2018.

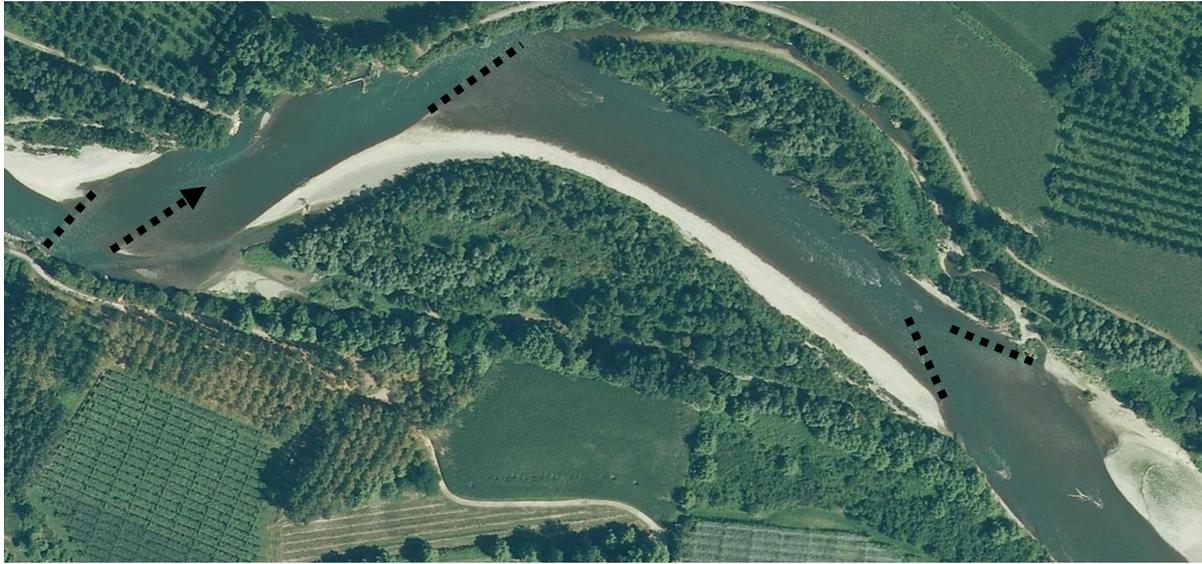
Visualisation de barres amont et aval de bancs, IGN, 2006

Les lignes pointillées, matérialisent ces barres qui vont structurer les écoulements en période d'eaux banales.

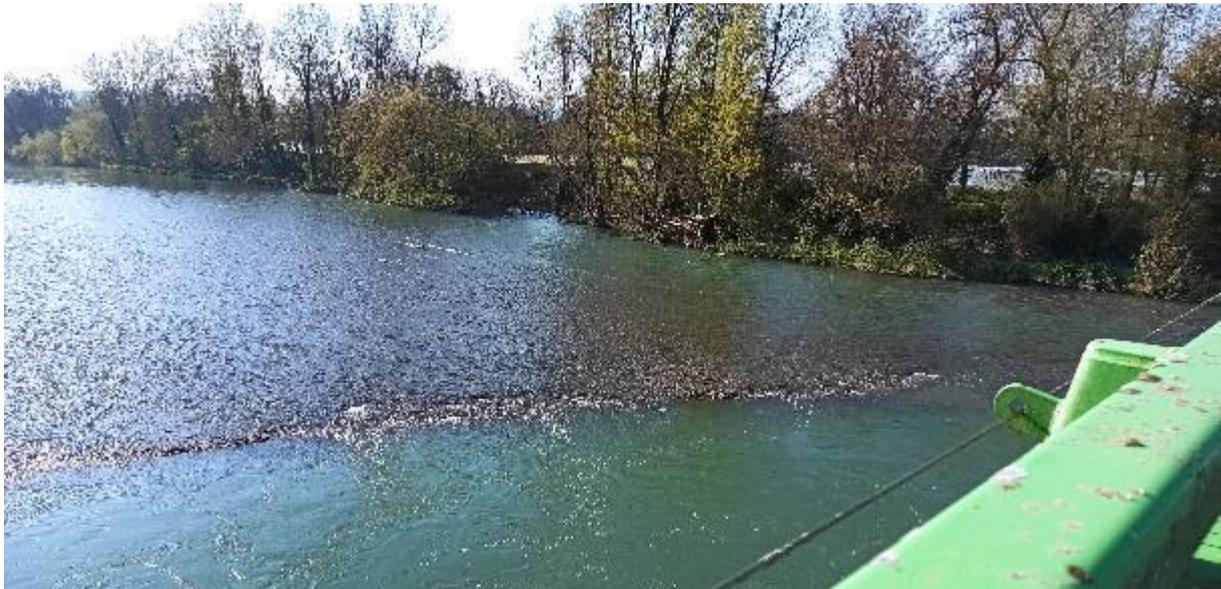
Vue du banc en amont du pont de Lahontan

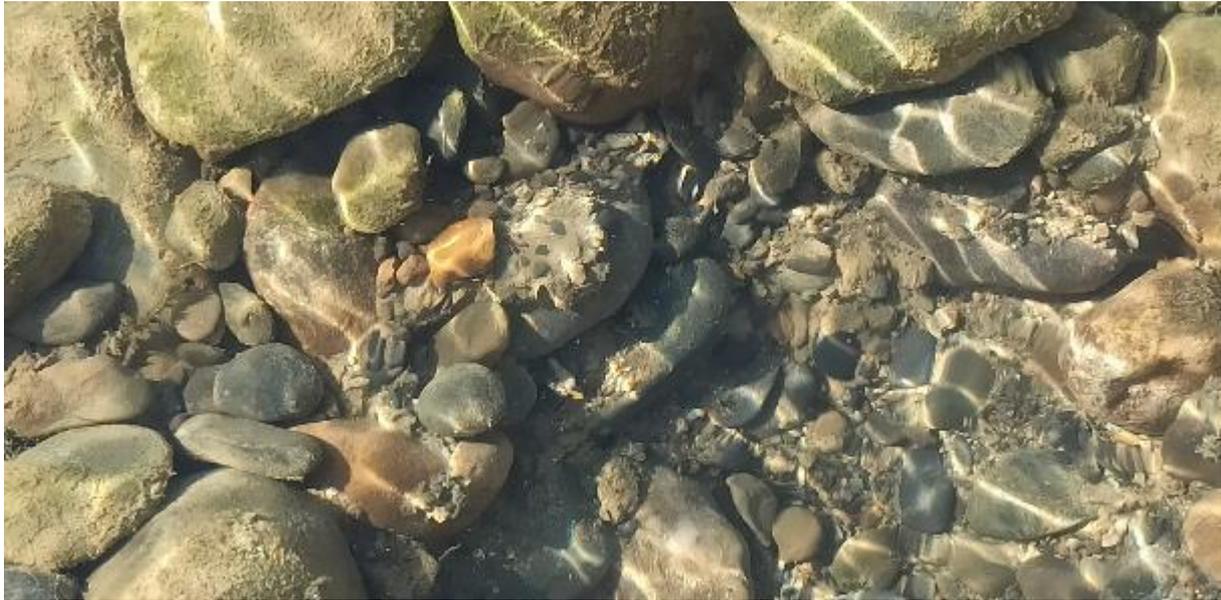
Variation granulométrique de la partie submergée d'un banc de graviers, armage sur Lahontan

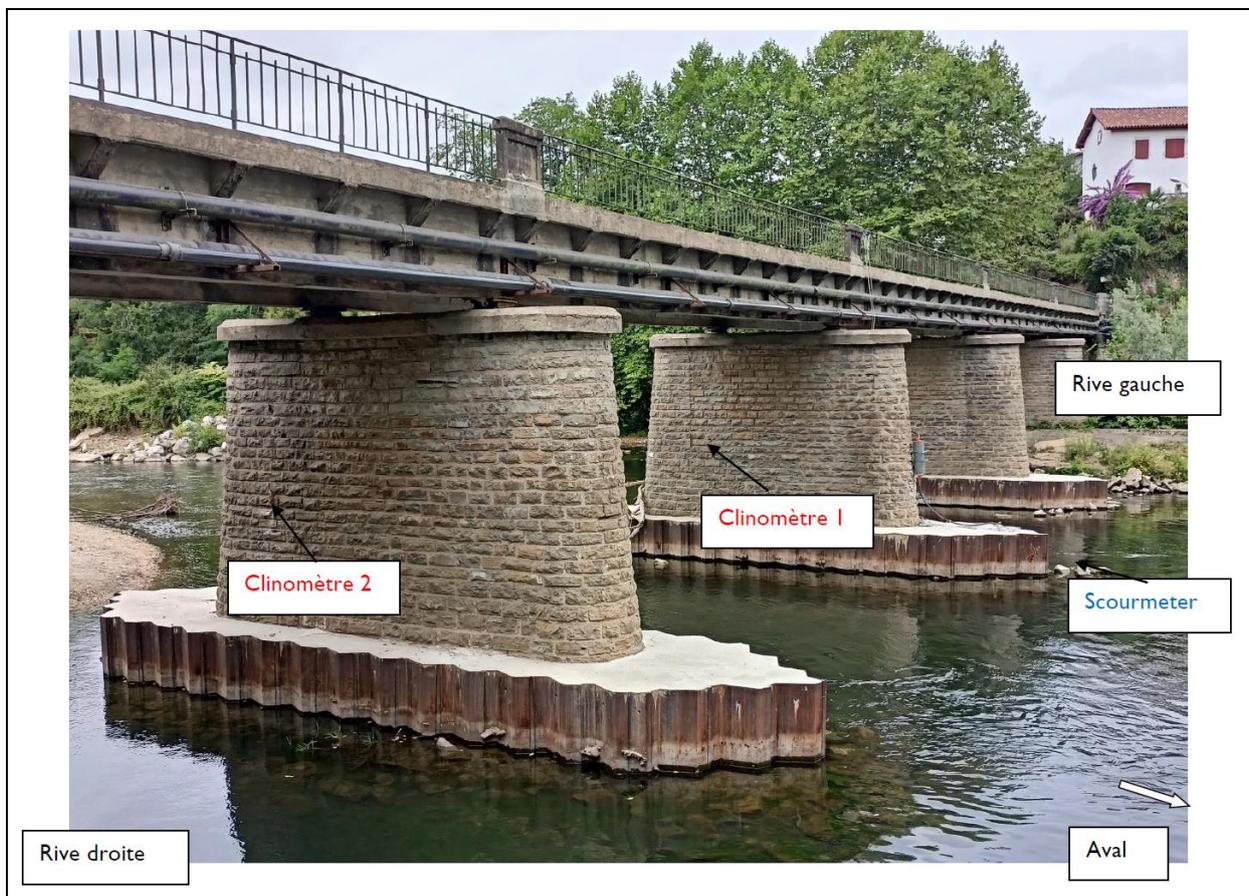
Vue de l'instrumentation du pont (Scourmeter V2), Ustaritz

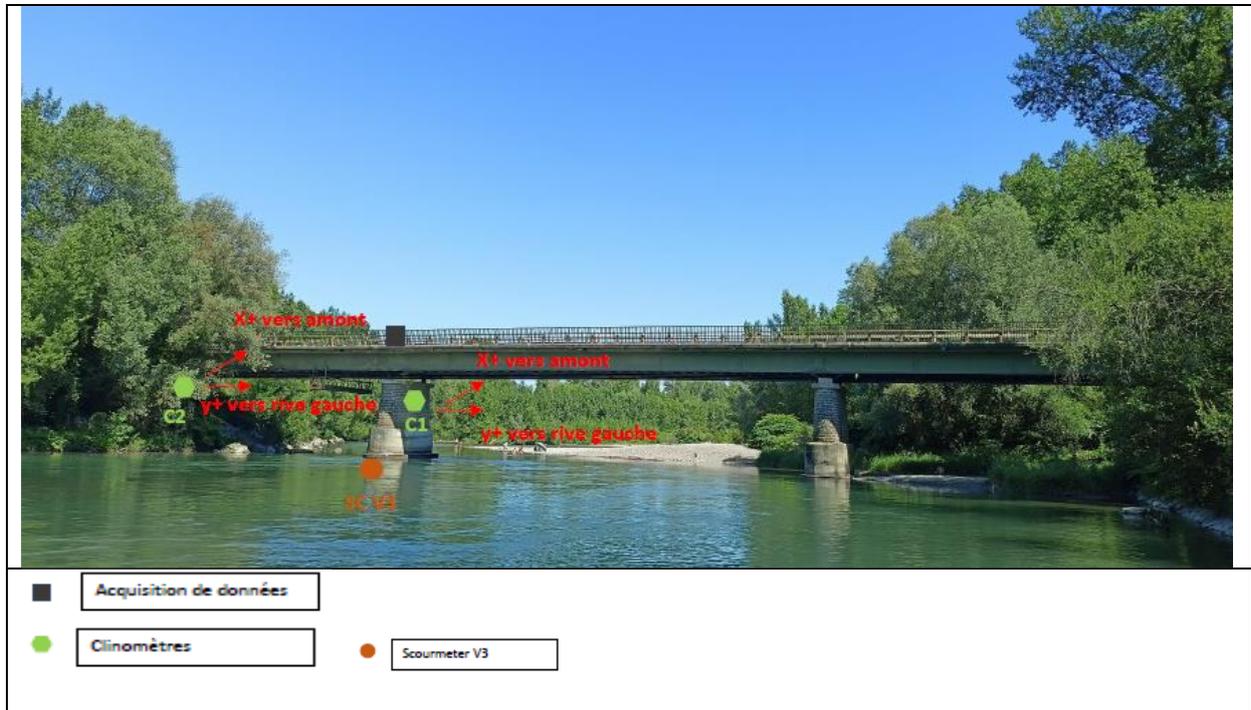
Pose des instruments sur le pont de Lescar
