Evaluation des pratiques et mise en œuvre d'actions d'amélioration pour un air intérieur plus sain dans les services communautaires certifiés ISO 14 001 (ISO AIR)

Projet lauréat de l'édition 2015 de l'appel
à projet AACT-AIR

RAPPORT

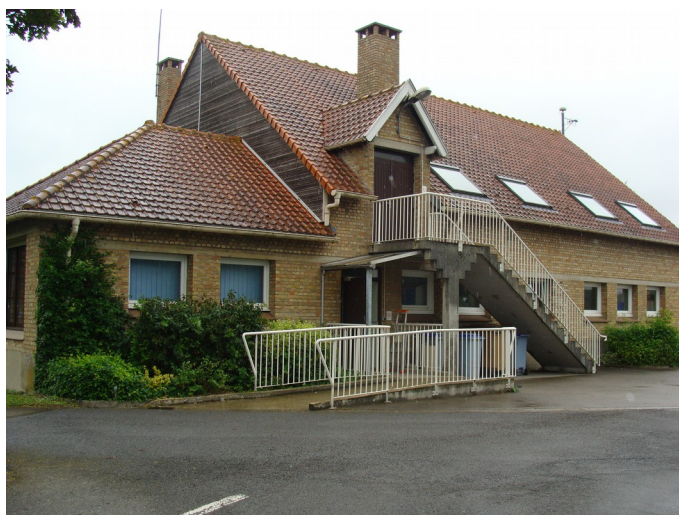
Illustration 2: Bâtiment administratif de l'Atelier du Lac

Ce bâtiment est isolé par l'intérieur avec du polystyrène tandis le revêtement intérieur est une toile de verre peinte. Les fenêtres en double vitrage et en bois représentent environ 20 % de la surface des murs. Entre 1/3 et 1/4 d'entre elles peuvent s'ouvrir. Ces dernières s'ouvrent d'ailleurs correctement. L'apport en lumière naturelle est donc suffisant et ces fenêtres peuvent également permettre une aération naturelle du bâtiment. Elles sont toutes équipées de protections solaires manuelles.

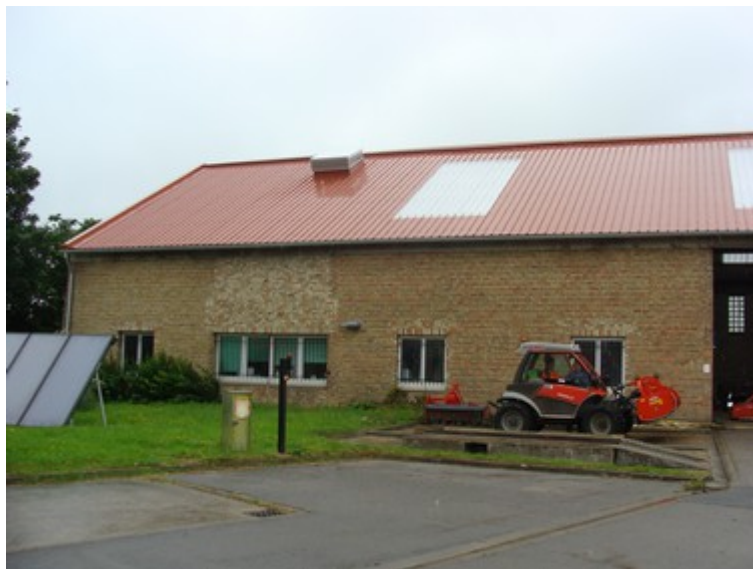
Illustration 3: Garage de l'Atelier du Lac

La toiture de ce bâtiment a été refaite à neuf en 2016 et comporte de larges fenêtres fixes représentant environ 1/4 de la surface du toit et apportant de la lumière naturelle. Deux grandes portes de garage peuvent s'ouvrir sur la cour. Celles-ci restent d'ailleurs très souvent ouvertes dans la journée. Côté cour, dans l'atelier, il y a également de nombreuses fenêtres munies de protections solaires représentant plus de la moitié de la surface du mur donnant sur la cour intérieure. En revanche, l'espace de stockage situé au-dessus de l'atelier n'a pas de fenêtre.

Cependant, les fenêtres de l'atelier sont trop basses. Leur ouverture est donc bloquée par les établis des mécaniciens qui ont été obligés de les condamner.

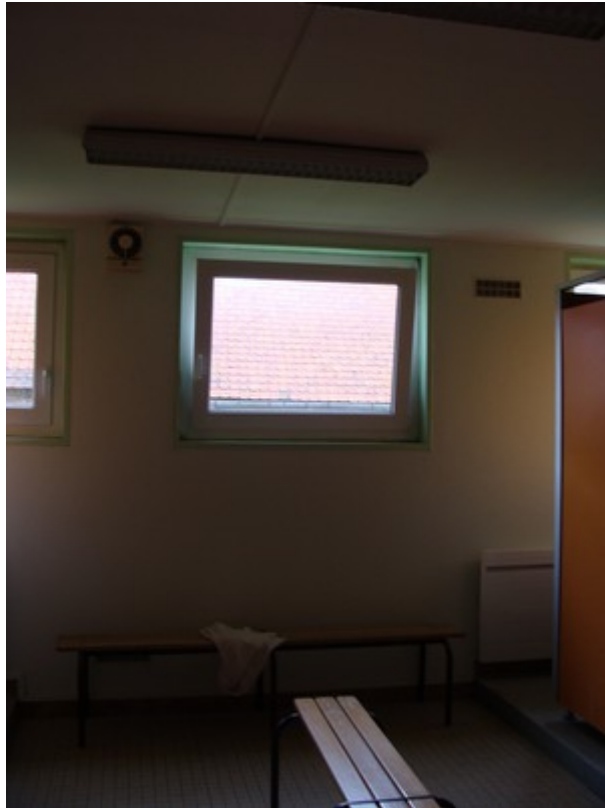
Illustration 5: Ventilation des douches

A l'inverse, il y a des grilles pouvant servir d'entrée d'air dans les douches (en partie haute et basse) à proximité de l'extracteur, ce qui a tendance à court-circuiter l'air extrait : il peut y avoir un appel d'air au niveau des grilles d'entrée d'air, limitant l'extraction de l'air humide situé à l'intérieur. Il serait plus intéressant de placer les grilles d'entrée d'air et l'extracteur sur des murs opposés, voire de supprimer les entrées d'air. Néanmoins, cela supposerait d'avoir des entrées d'air dans les pièces de vie, ce qui n'est pas le cas.

Nature : extracteur ponctuel, asservi à l'éclairage

Présence de 2 grilles d'entrée d'air (encrassées) de 27,2cmx10cm

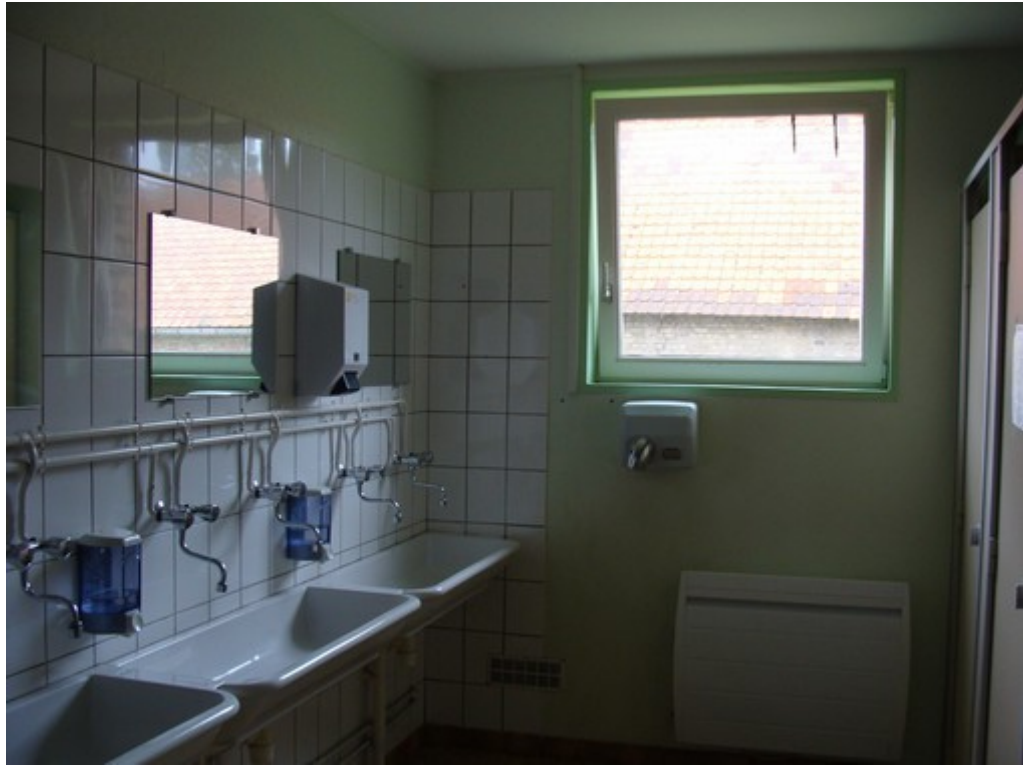
Illustration 6: Ventilation des sanitaires des hommes

Absence de système d'extraction

Présence de 2 grilles d'entrée d'air (encrassées) de 27,2cmx10cm. Par exemple, un débit a été mesuré (valeur non exploitable) : sur une minute, celui-ci a varié entre 0 et 22 m³/h. Ce débit varie notamment en fonction du tirage thermique entre l'intérieur et l'extérieur.

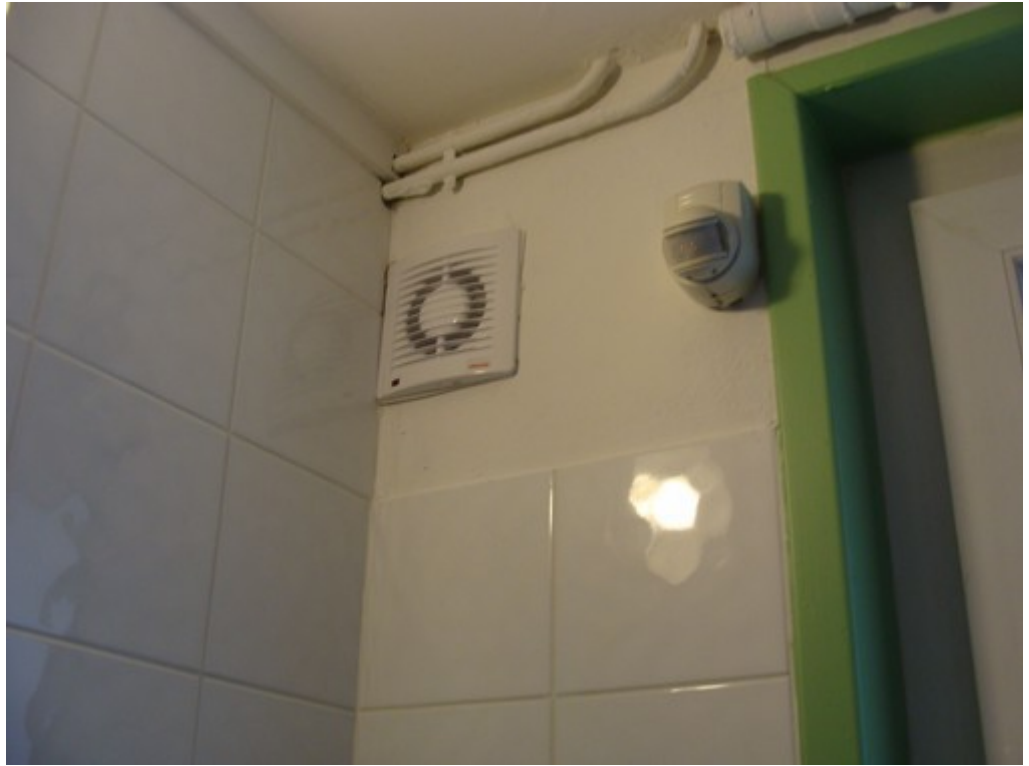
Illustration 7: Ventilation des sanitaires des femmes / handicapés

Nature : extracteur, *a priori* à pile, fonction de l'hygrométrie

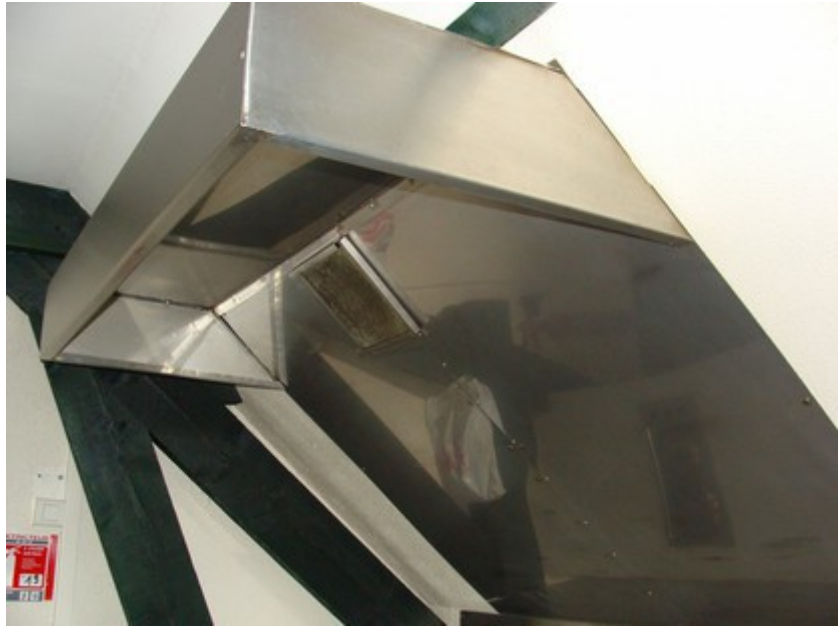
Illustration 8: Hotte située dans le réfectoire

- le réfectoire via la hotte (débit constant). Ce matériel ne peut pas être considéré comme un système mécanique de ventilation car il est installé pour extraire l'humidité et les graisses lors de la préparation de repas. Les fenêtres de toit ne comportent pas d'entrée d'air permanentes. En revanche, elles sont équipées d'un système de fermeture à deux positions, permettant de laisser une entrée d'air dans la position intermédiaire. Cependant, ces systèmes sont méconnus du grand public et les agents ferment souvent les fenêtres totalement ou les ouvrent pour aérer. Il n'y a pas d'autre système de ventilation à l'étage.

Nature : hotte qui extrait ponctuellement (appuyer sur un bouton)

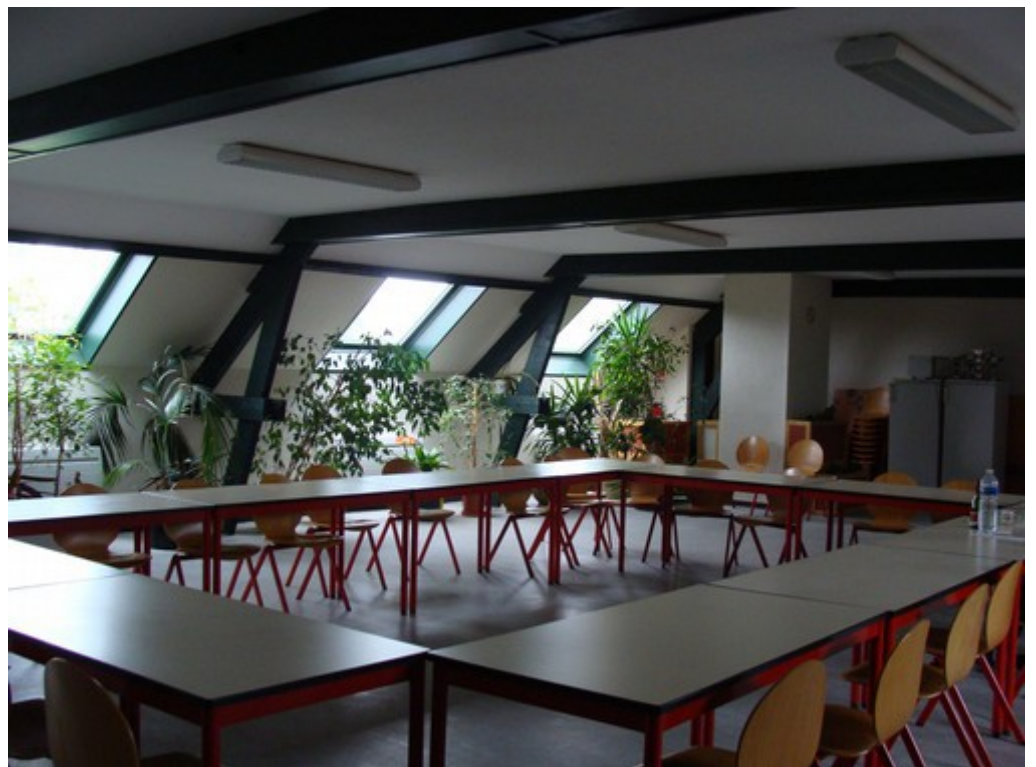
Illustration 9: Réfectoire au 1^{er} étage, sans ventilation spécifique

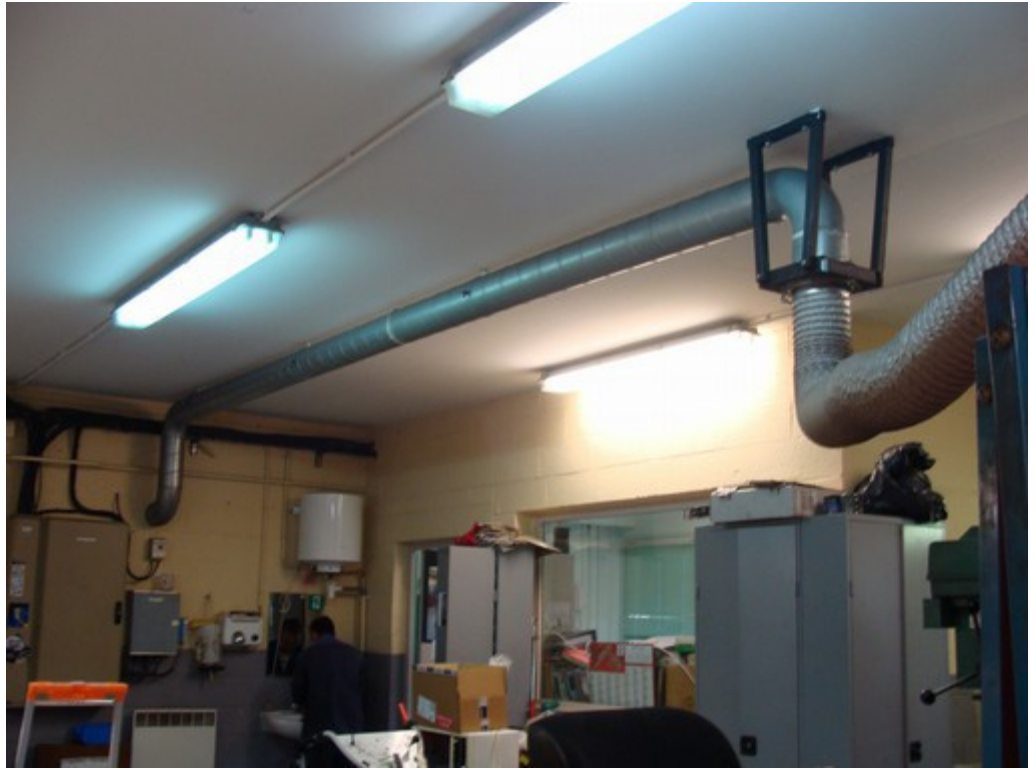
Illustration 10: Extracteur ponctuel principal du poste de soudure

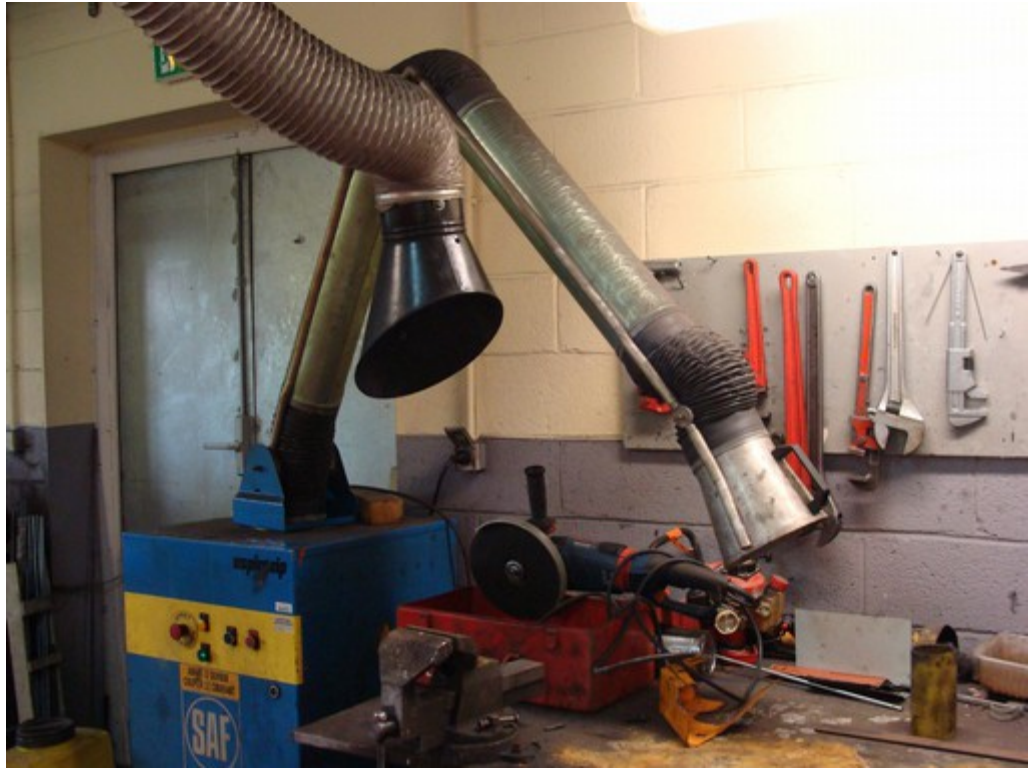
Nature : extracteur ponctuel non relié à l'extérieur (caisse contenant un filtre)

Illustration 11: Second extracteur ponctuel du poste de soudure

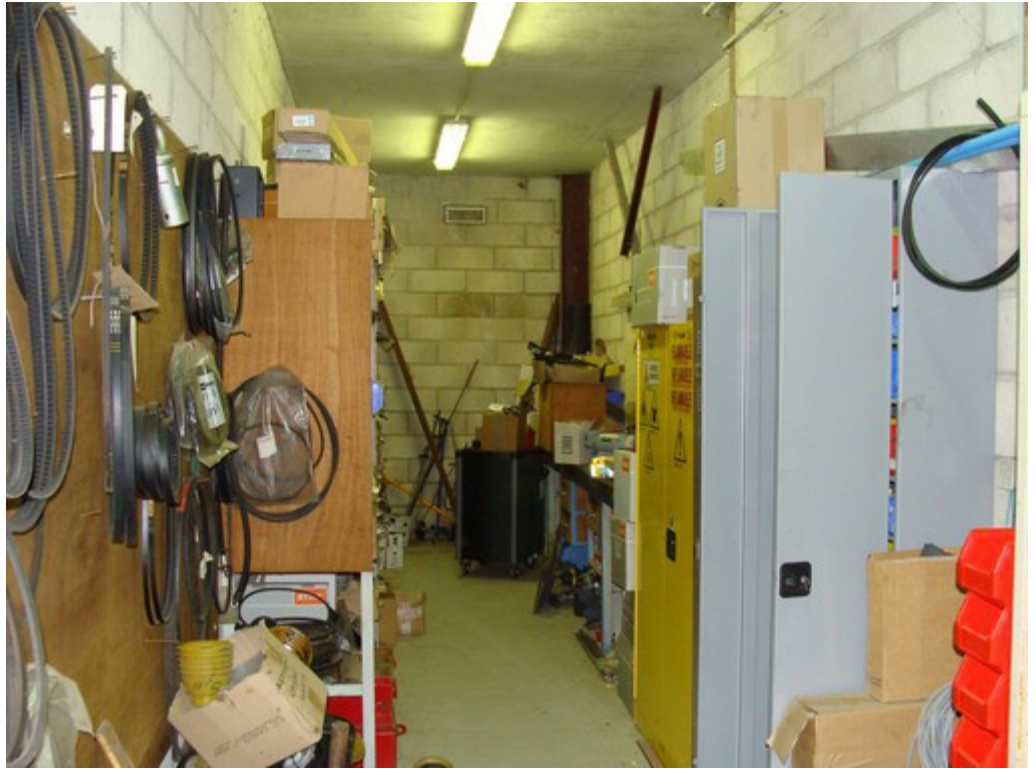
Nature : extracteur asservi à l'éclairage

Illustration 12: Petit atelier ou remise, avec une ventilation mécanique murale asservie à l'éclairage

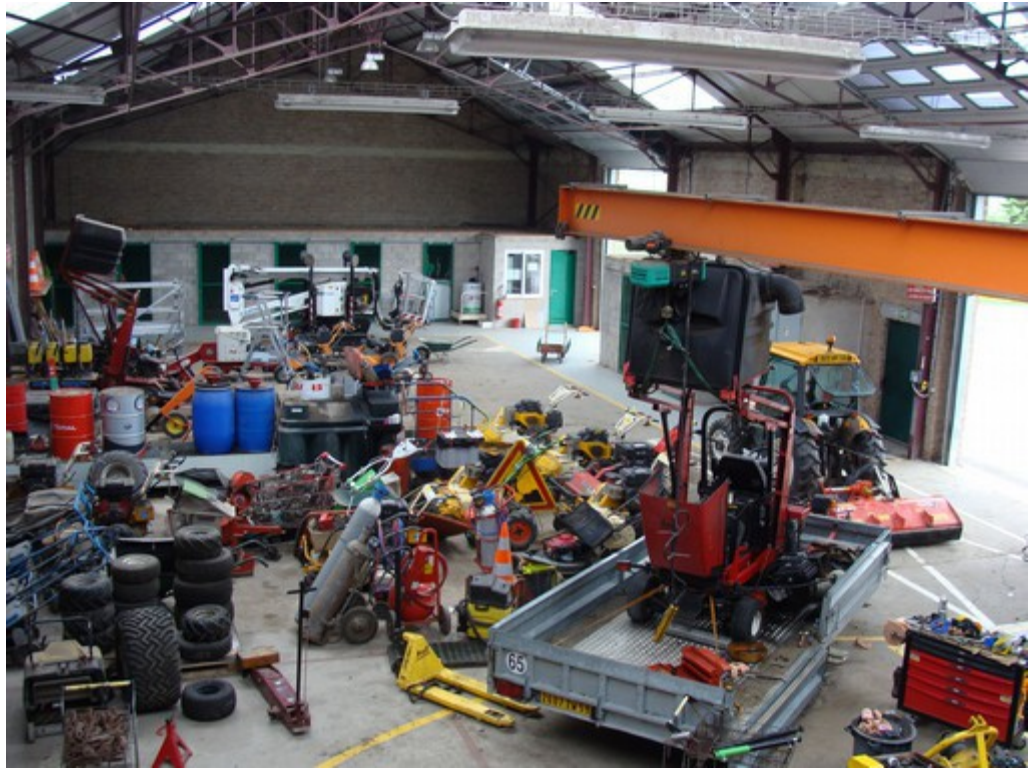
Dans la partie garage, il n'y a pas de système de ventilation. L'aération est réalisée par l'ouverture de la porte principale du garage, qui n'est fermée qu'en plein hiver lorsque les températures sont très basses. Une forte odeur d'hydrocarbure règne dans cet espace de stockage de produits, mais dans une moindre mesure que dans l'atelier.

Illustration 13: Garage aéré par l'ouverture des portes et servant de zone de stockage de produits à base d'hydrocarbure et de matériel

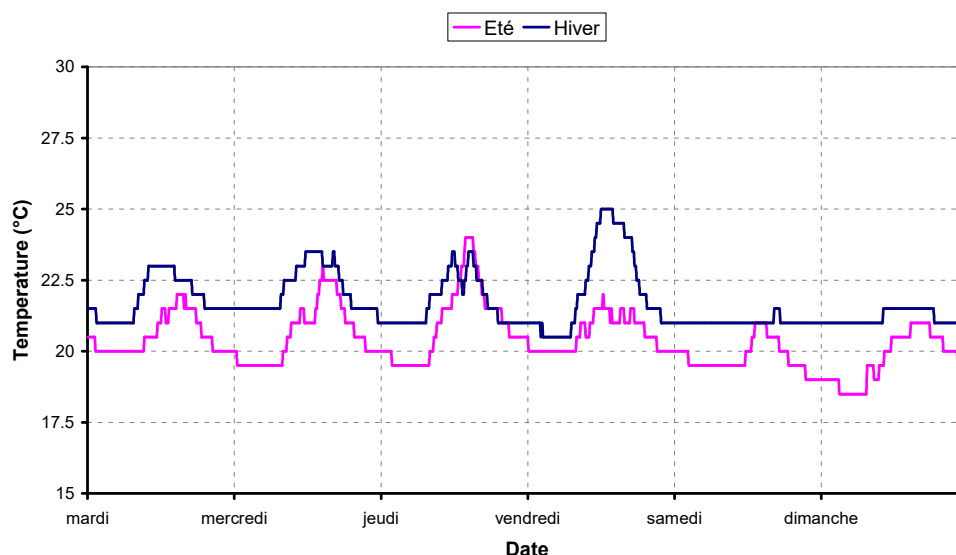
- 20,4 °C (minimum : 18,5 °C ; maximum : 24 °C) pour la température,
- 59,7 % (minimum : 46 % ; maximum : 66 %) pour l'humidité relative,

Les mesures en température et en humidité relative sont **comprises, en moyenne, dans la zone optimale de confort de l'OQAI pour la période échantillonnée** (la zone optimale correspond à une température comprise entre 18 et 22 °C et une humidité relative comprise entre 40 et 70 %). La différence entre les périodes de mesure pour l'humidité relative est liée au chauffage qui assèche l'air en période hivernale.

Illustration 20: Evolution de la température dans le bureau à Armbouts-Cappel pendant les campagnes de mesures

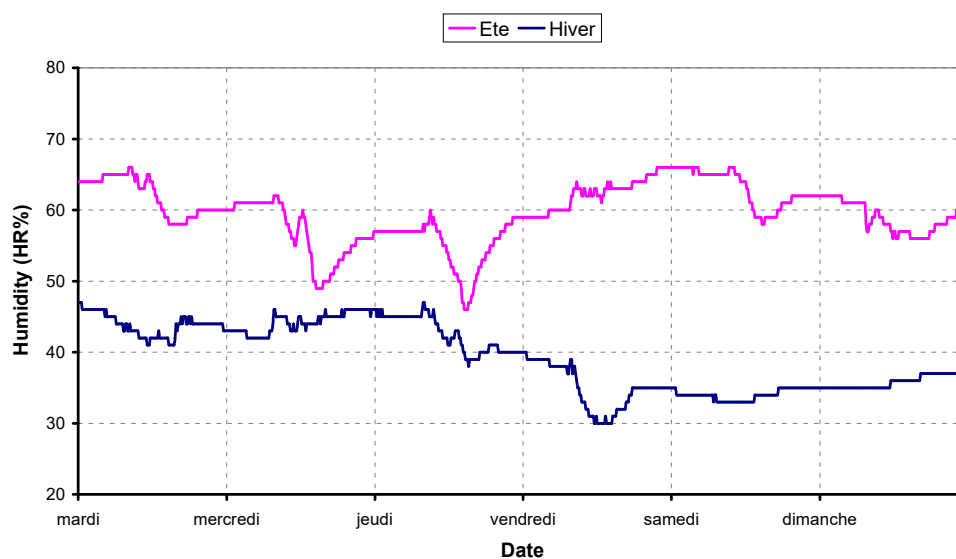
Illustration 21: Evolution de l'humidité relative dans le bureau à Armbouts-Cappel pendant les campagnes de mesures

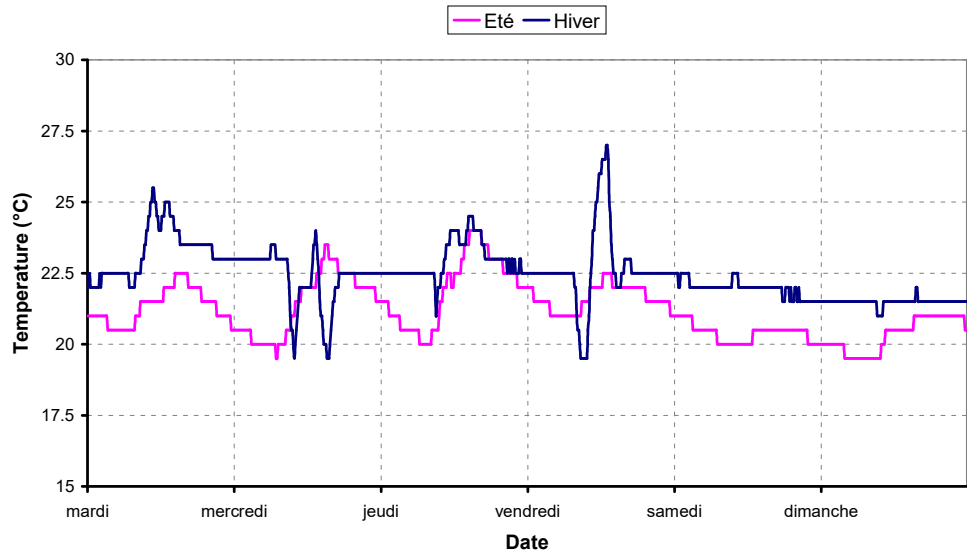
- 21,2 °C (minimum : 19,5 °C ; maximum : 24 °C) pour la température,
- 56 % pour l'humidité relative (minimum : 47 % ; maximum : 62 %),

De même, les mesures en température et en humidité relative sont **comprises, en moyenne, dans la zone optimale de confort de l'OQAI pour la période échantillonnée** (la zone optimale correspond à une température comprise entre 18 et 22 °C et une humidité relative comprise entre 40 et 70 %). La différence entre les périodes de mesure pour l'humidité relative est liée au chauffage qui assèche l'air en période hivernale.

Illustration 22: Evolution de la température dans l'atelier à Armbouts-Cappel pendant la campagne de mesures

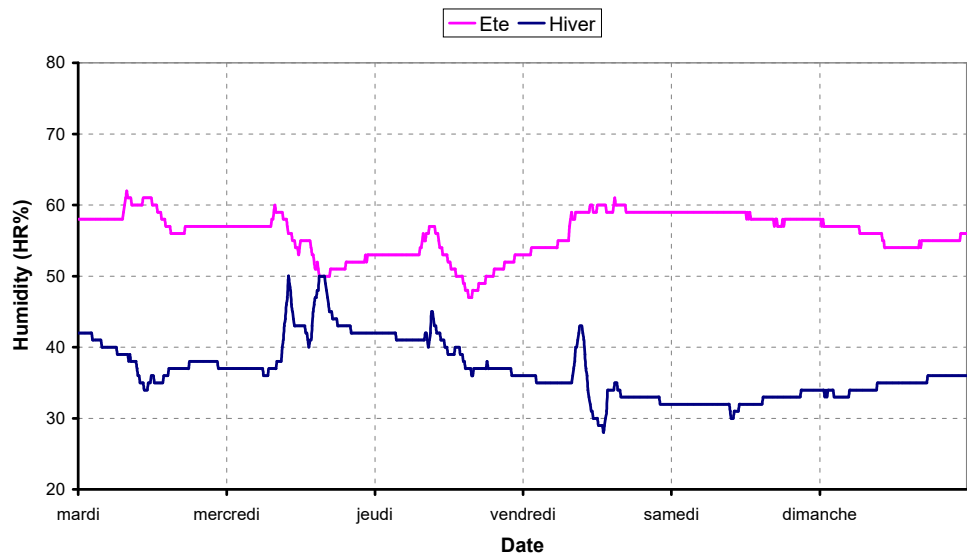
Illustration 23: Evolution de l'humidité relative dans l'atelier à Armbouts-Cappel pendant les campagnes de mesures

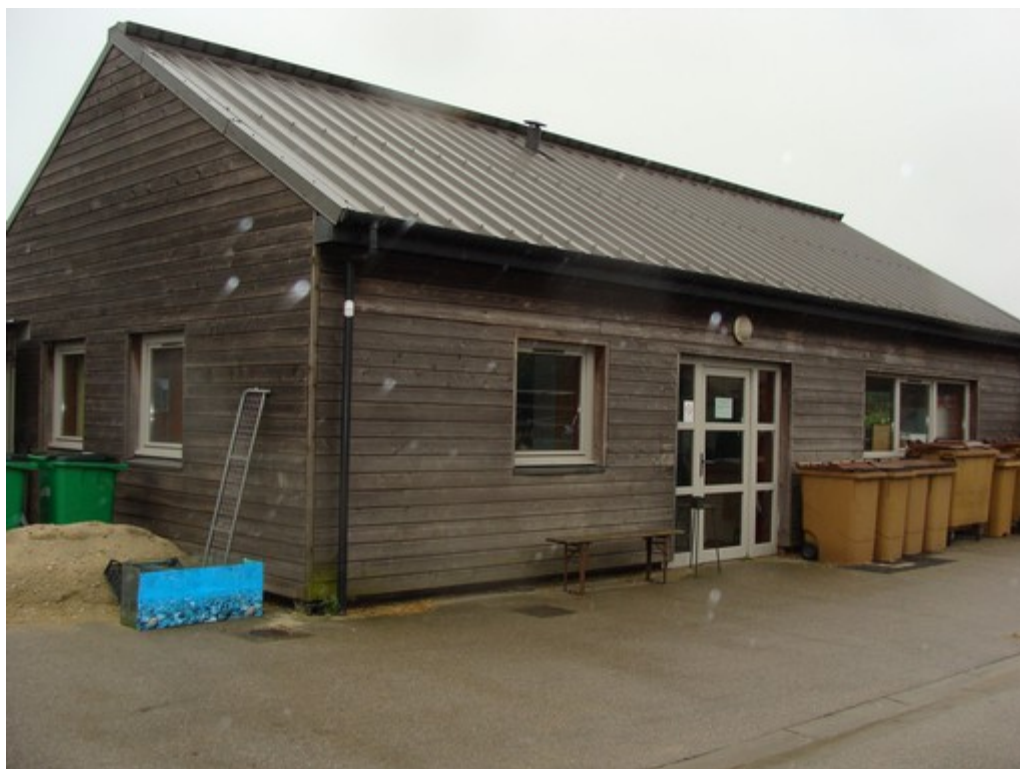
Illustration 31: Bâtiment technique du personnel B2

Ce bâtiment est réalisé sur une structure légère en bois avec bardage bois extérieur. *A priori*, l'isolation est réalisée par l'intérieur avec de la laine de verre. Les fenêtres et baies vitrées sont en bois, sans protection solaire mais avec barreaudage anti-intrusion. Il est chauffé par 3 radiateurs. Il contient des réglettes d'entrée d'air aux fenêtres de la pièce principale et 5 extractions : 2 dans chacun des 2 vestiaires et 1 dans le coin cuisine.

De la buée apparaît régulièrement sur les vitrages de ce bâtiment lors des journées pluvieuses, au moment où les soigneurs se douchent et se changent. De plus, une fuite a abîmé le plafond dans le vestiaire des hommes.

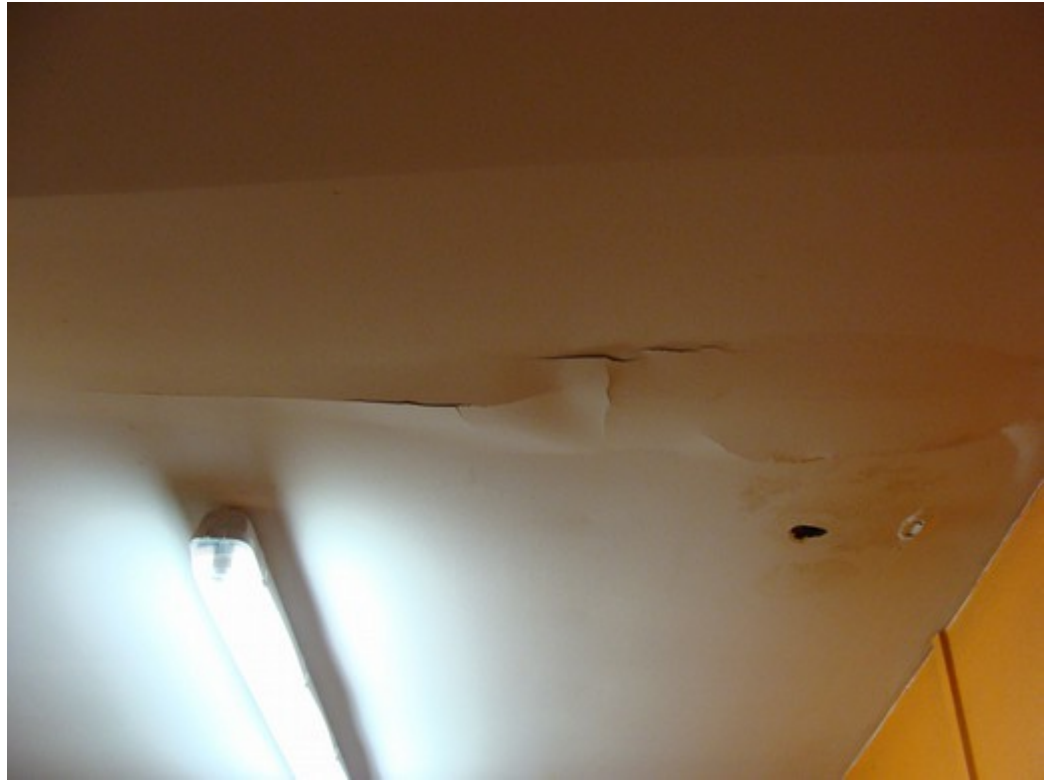
Illustration 32: Plafond du bâtiment B2 détérioré suite à une fuite d'eau

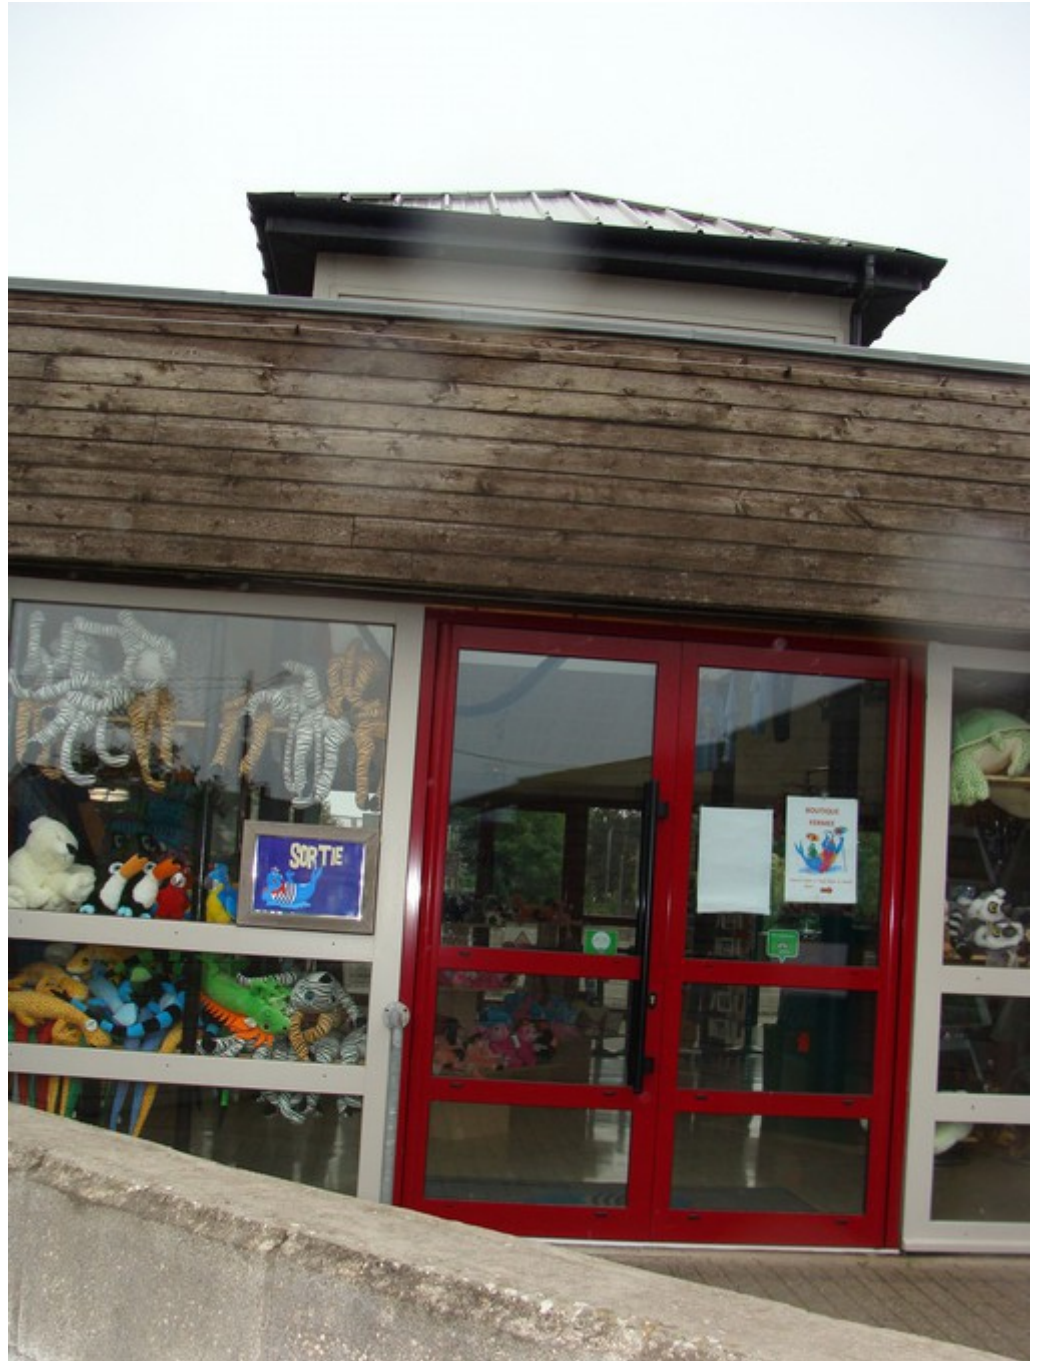
Illustration 33: Entrée du bâtiment B4 d'accueil

Ce bâtiment d'accueil a différentes fuites au niveau des poteaux et dans les WC (travaux d'étanchéité prévus en fin d'année 2016).

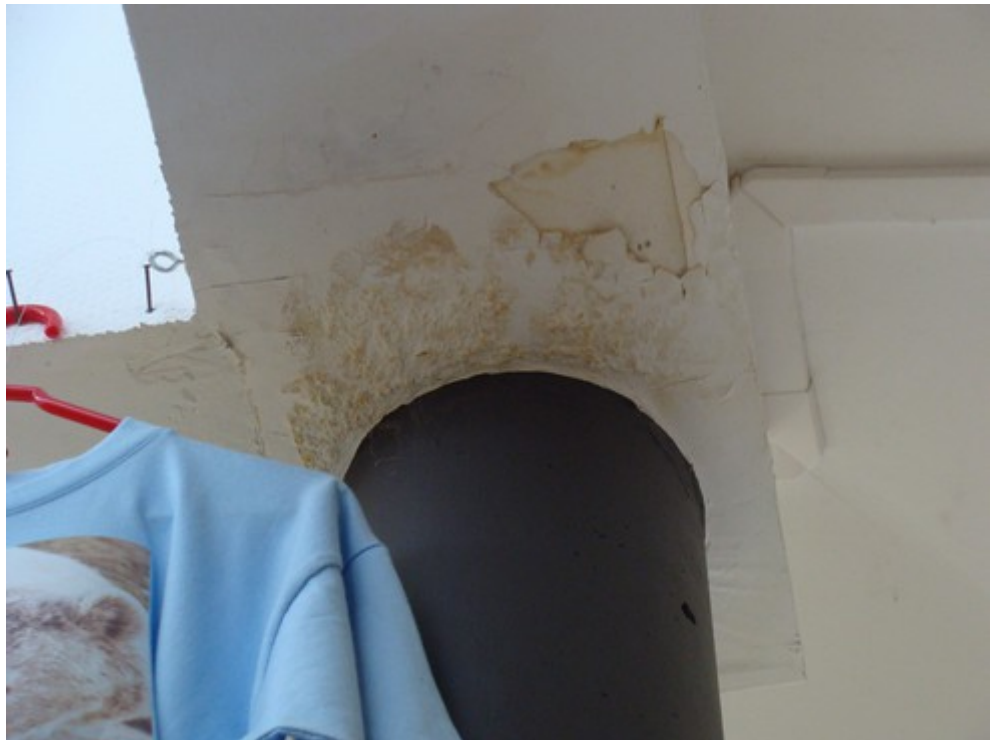
Illustration 35: Bâtiment B4, zone d'accueil, fuites au niveau des 4 poteaux intérieurs

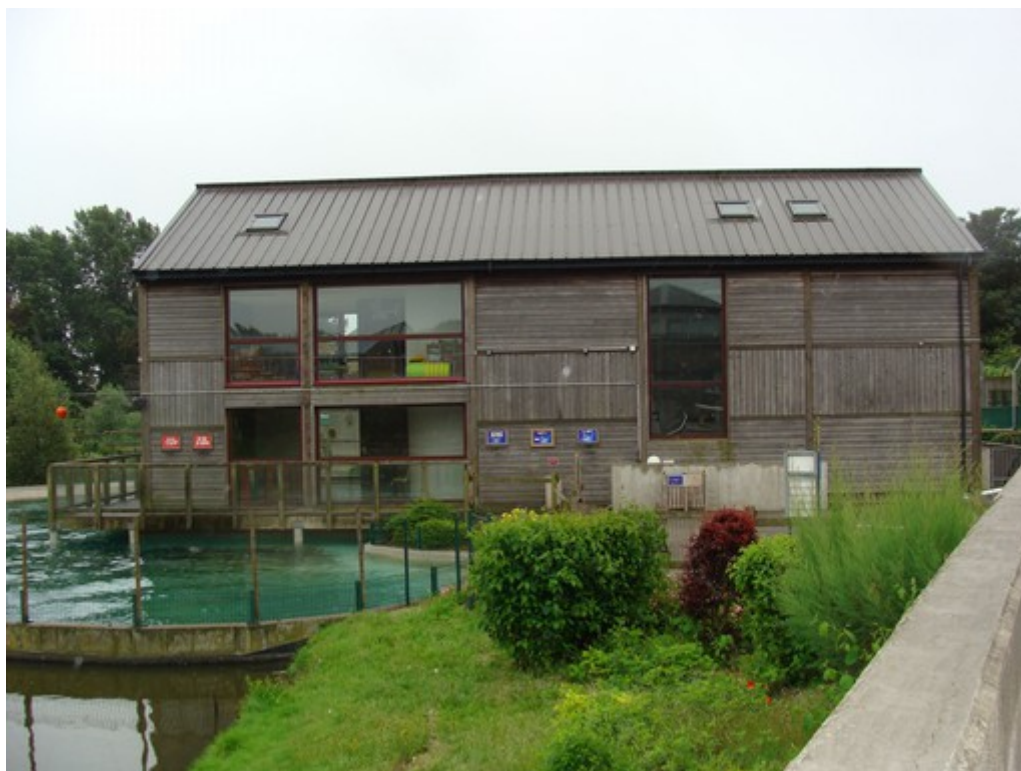
Illustration 36: Bâtiment portuaire B5

Les cloisons intérieures sont réalisées en placostil (plaques de BA13 sur rails métalliques).

Lors de la visite (journée pluvieuse), ce bâtiment était fortement embué (vision sous-marine au sous-sol et rez-de-chaussée), notamment lors du passage d'un groupe scolaire. Durant la période estivale, cet espace peut accueillir 50 personnes en permanence qui se reposent ou observent les animaux marins.

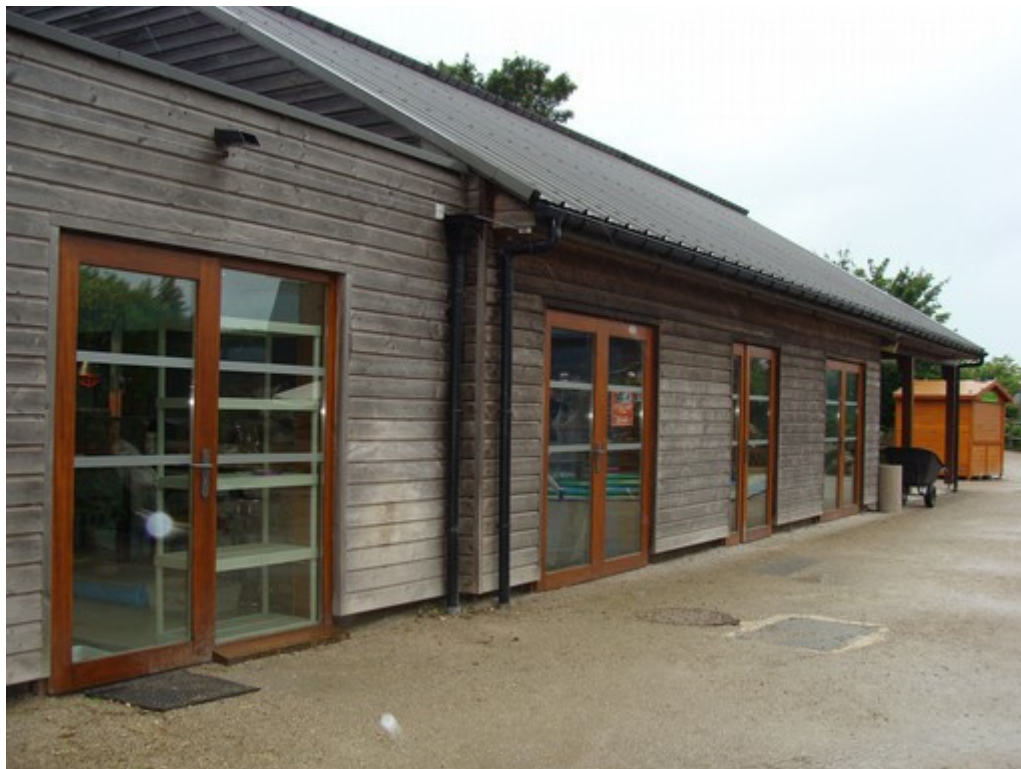
Illustration 37: Bâtiment pédagogique B6

Les cloisons intérieures sont réalisées en placostil. Il y a également des parois amovibles afin de créer 2 espaces ou au contraire 1 grande pièce pour accueillir des groupes d'enfants. Ce bâtiment contient également une zone servant de couveuse (conditions de température et d'humidité spécifiques).

Une fuite au niveau d'une dalle de plafond est apparue mais a été résolue. Le bâtiment ne montre pas de signe de développement de moisissure.

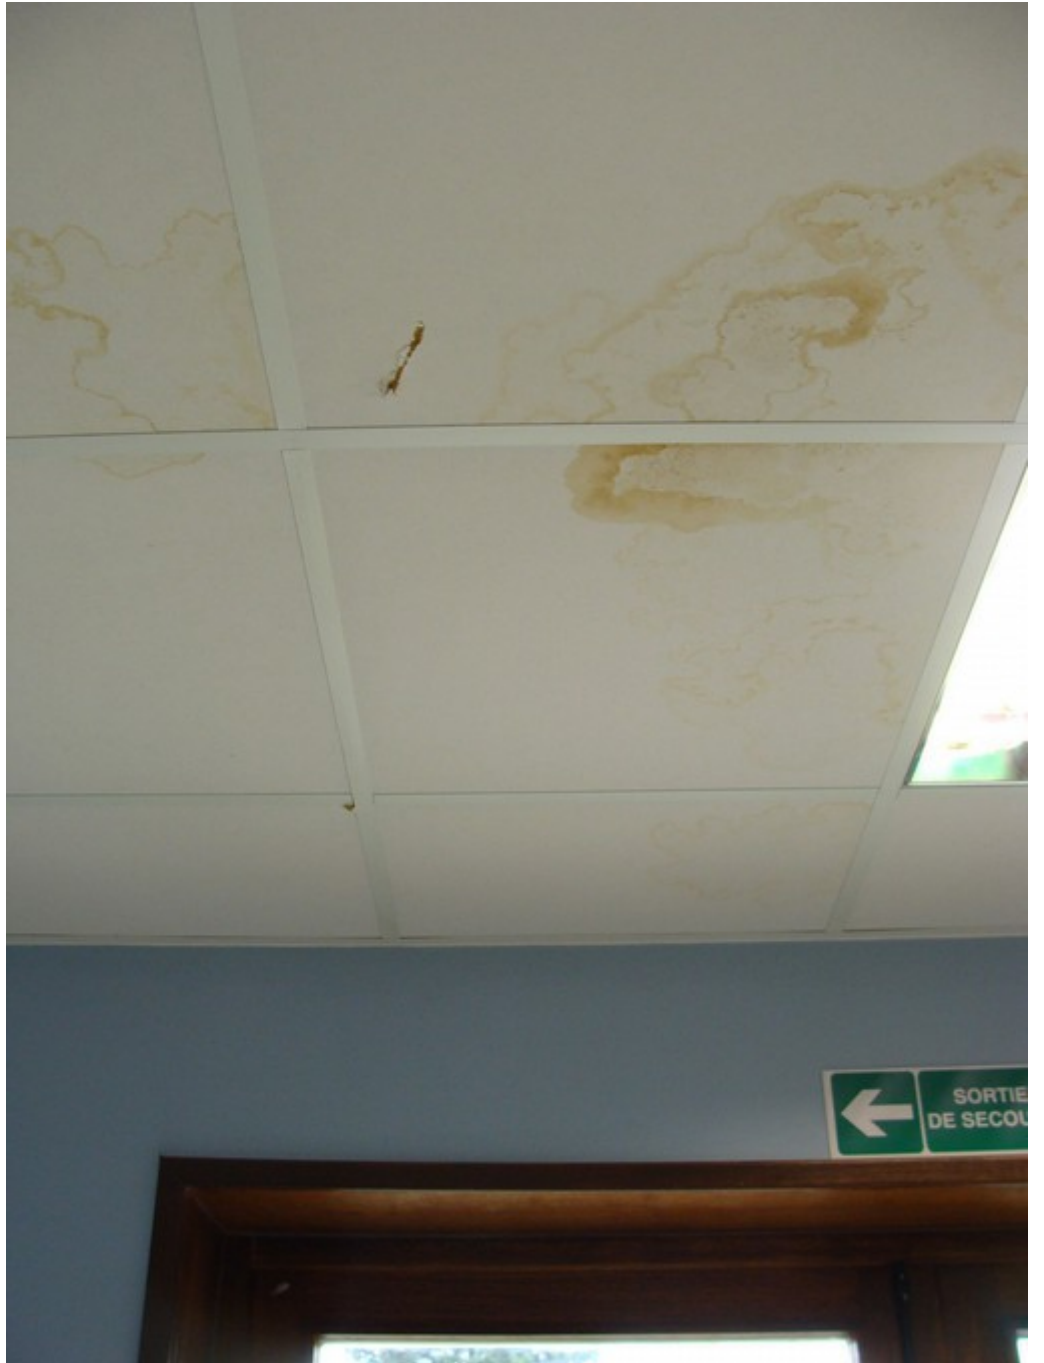
Illustration 38: Traces au plafond du bâtiment B6 issues d'une ancienne fuite d'eau

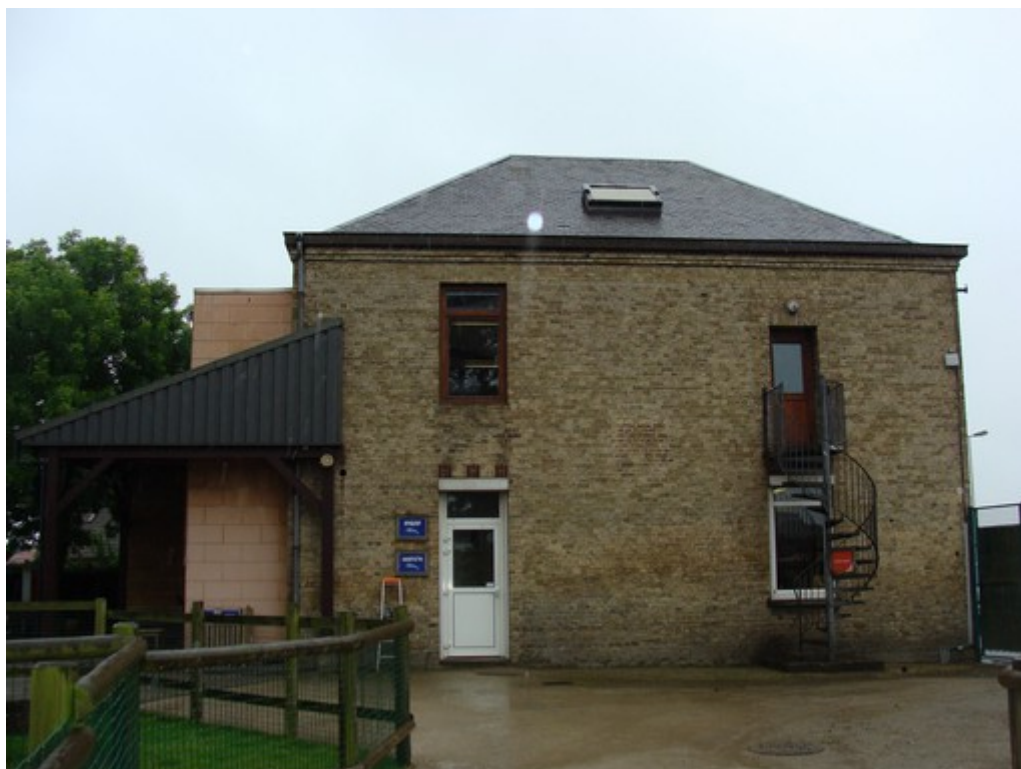
Illustration 39: Bâtiment administratif B7

Cette ancienne maison protégée a été totalement rénovée en 2012. C'est devenu un espace de bureaux. Le bâtiment a été isolé par l'intérieur avec de la laine de verre. La structure est en brique et en béton banché. Les fenêtres et baies vitrées sont en PVC au rez-de-chaussée et en bois à l'étage, avec des protections solaires horizontales intérieures. Il est chauffé par 3 radiateurs électriques au rez-de-chaussée et 3 radiateurs à l'étage et ne contient pas d'entrée d'air. En revanche, il y a 2 extractions d'air au rez-de-chaussée : une dans les sanitaires et une autre dans le local technique (ménage et équipements). Les cloisons intérieures sont réalisées en placostil. Des panneaux OSB recouvrent les murs intérieurs, notamment au rez-de-chaussée. Une majorité de ces panneaux a été recouverte de toile de verre peinte, mais ces panneaux OSB peuvent émettre des COV des années après leur pose, malgré l'application de la toile de verre.

Ce bâtiment administratif B7 contient encore une fuite au niveau du sas menant à l'étage.

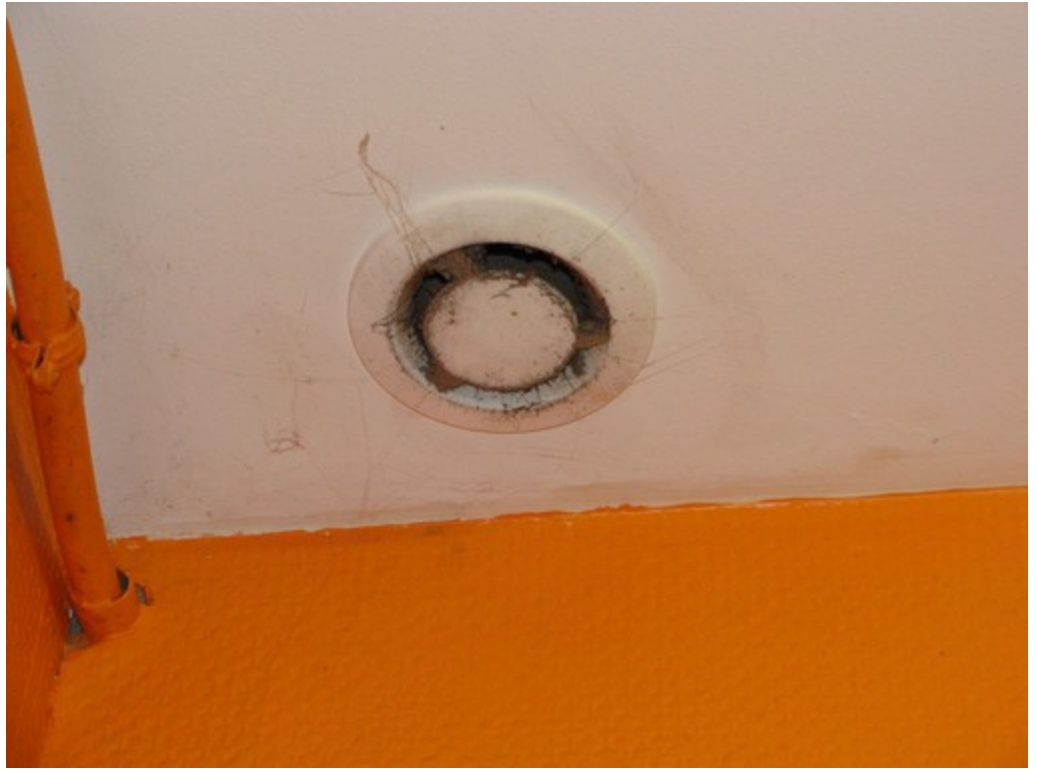
Illustration 41: Bouche de ventilation encrassée des vestiaires du bâtiment B2

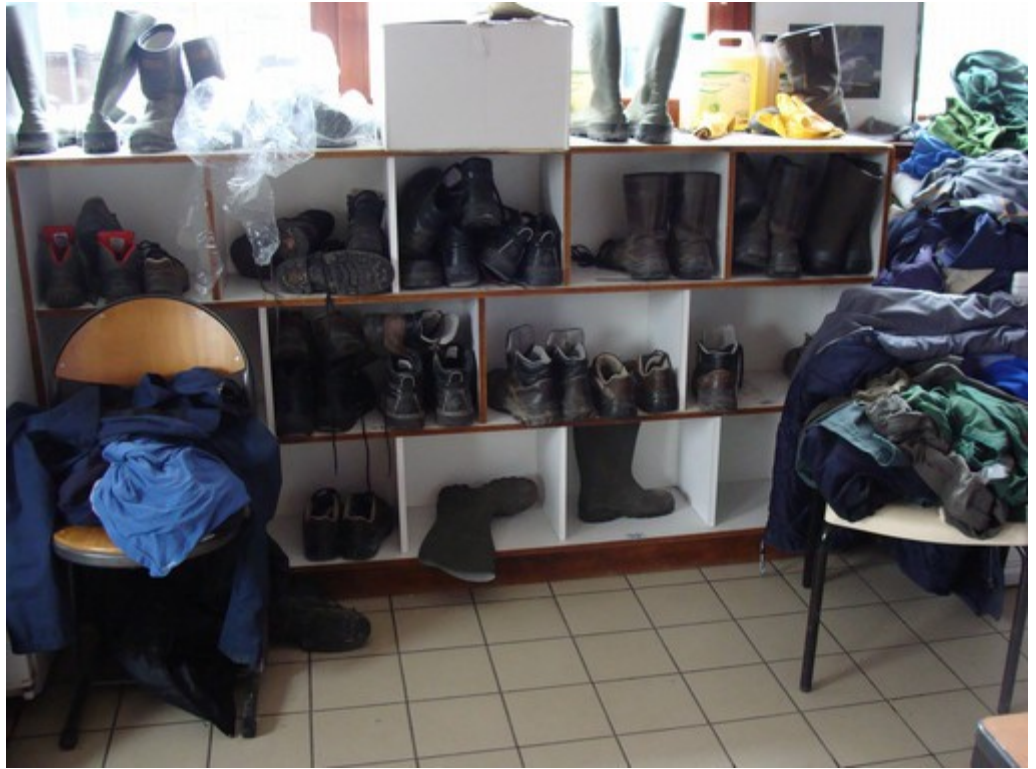
Illustration 42: Stockage des bottes et autres affaires à proximité de la zone de repas dans le bâtiment B2

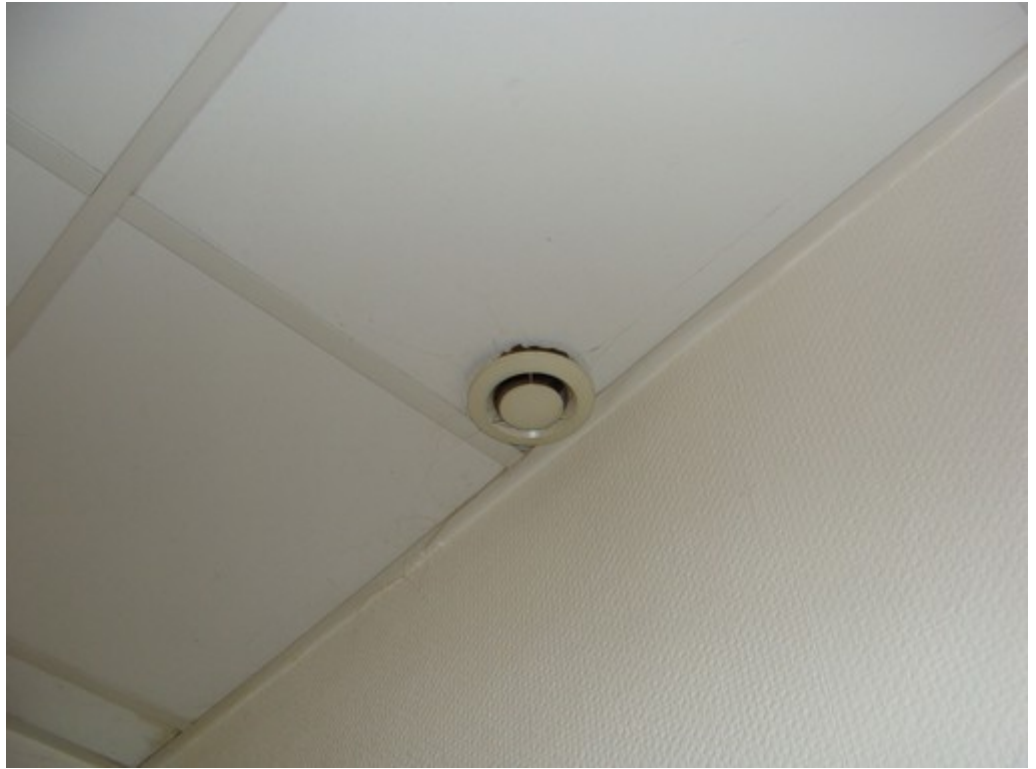
Illustration 43: Bouche d'extraction décollée dans un des sanitaires hommes du bâtiment B4

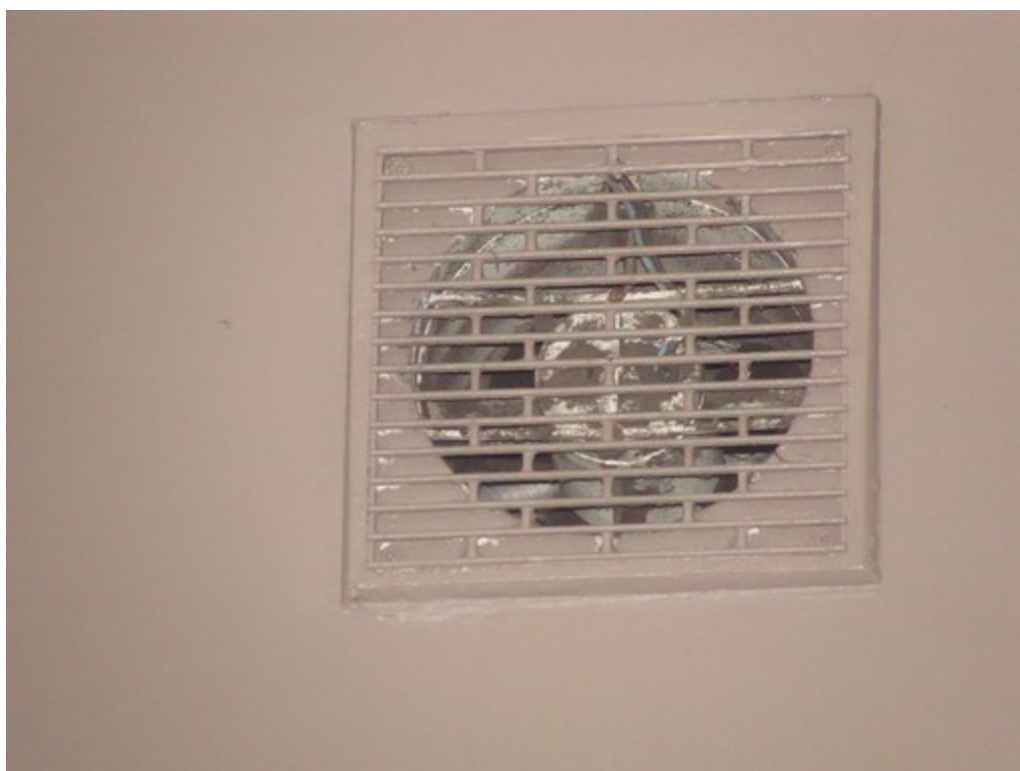
Nature : extraction continue ? A priori, extraction mécanique HS (2 ventilateurs)

Réglettes d'entrée d'air au rez-de-chaussée et à l'étage, mais pas de système de renouvellement d'air au sous-sol.

Illustration 44: Bouche de ventilation du bâtiment B5, semblant être à l'arrêt
