Evaluation des pratiques et mise en œuvre d'actions d'amélioration pour un air intérieur plus sain dans les services communautaires certifiés ISO 14 001 (ISO AIR)

Projet lauréat de l'édition 2015 de l'appel
à projet AACT-AIR

RAPPORT

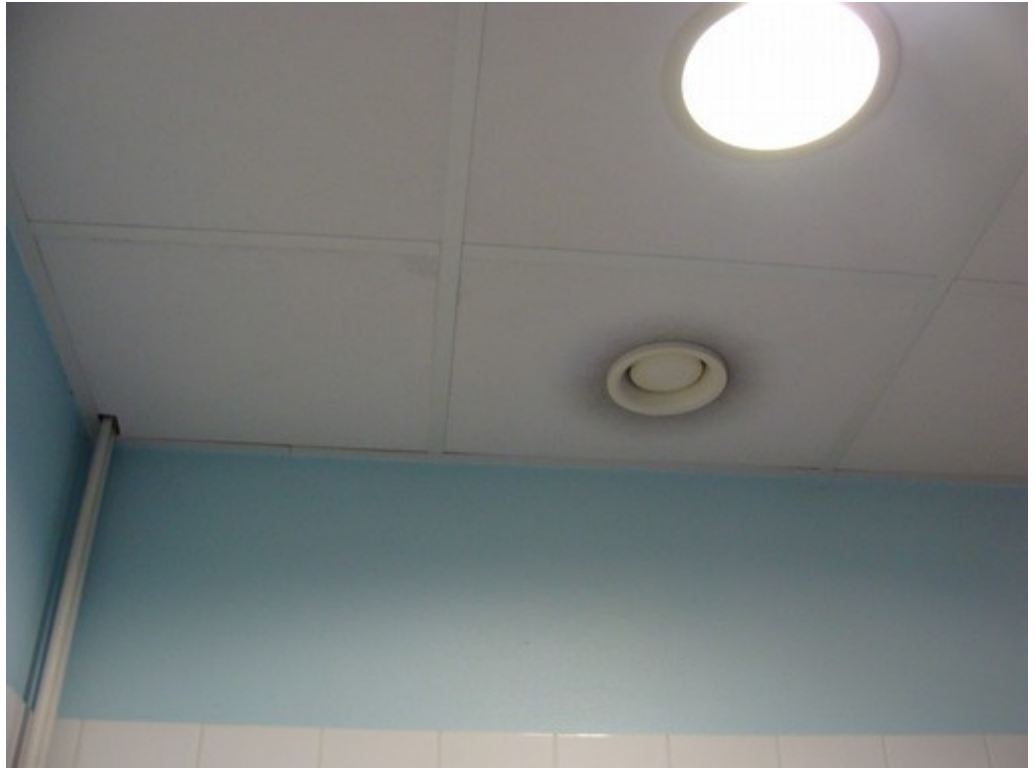
Illustration 45: Bouche d'extraction dans les sanitaires du bâtiment B6

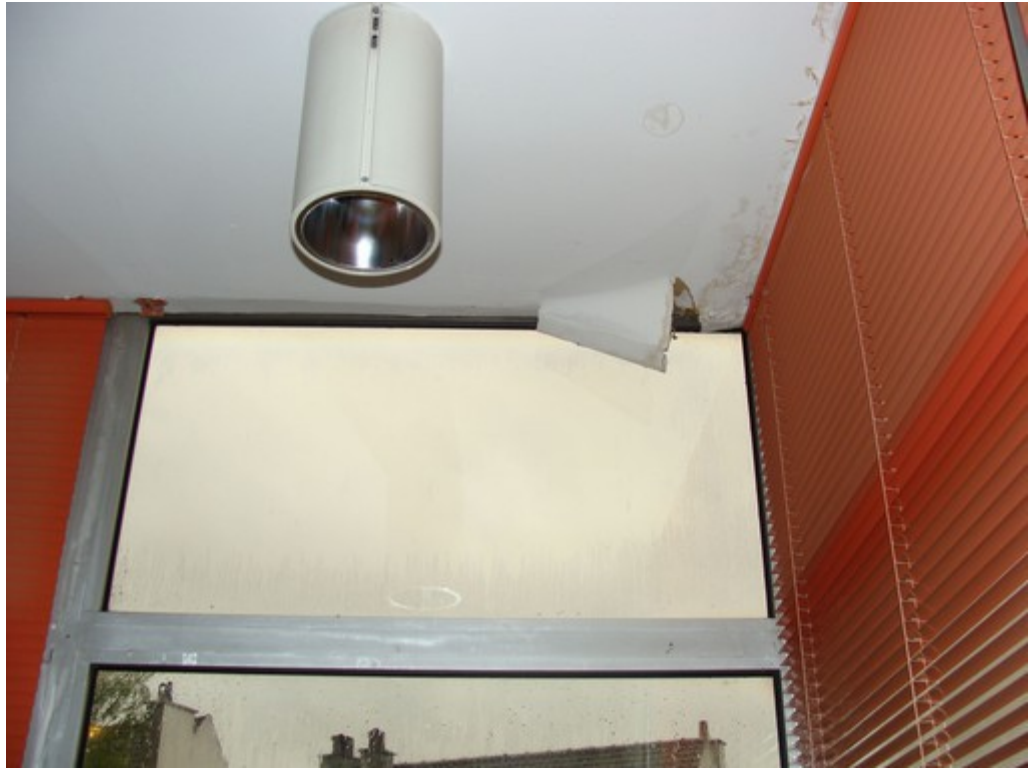
Aucune trace de moisissure n'a été constatée dans ce bâtiment mais des dégradations au plafond du sas ont pu être constatées.

Illustration 47: Détérioration du plafond du bâtiment B7 suite à une fuite d'eau

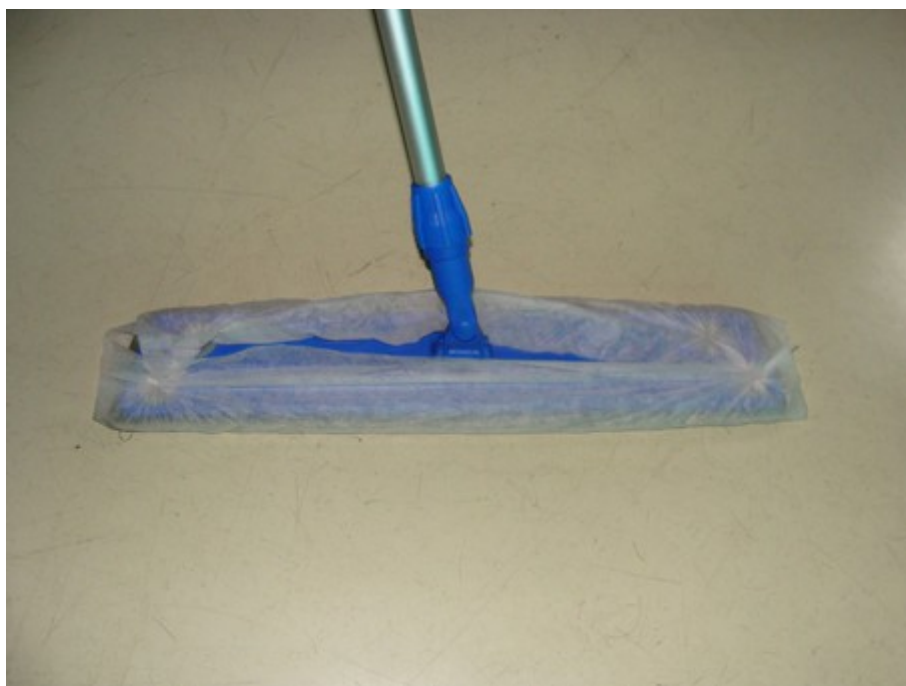
Les sols des parties communes sont tout d'abord dépoussiérés avec une gaze (microfibre qui retient la poussière et limite la remise en suspension) puis lavés tous les jours (lavage humide avec détergents et la gaze). Une à deux fois par an, les sols sont lustrés. Les murs sont lavés ponctuellement, lorsqu'ils sont sales.

Illustration 48: Gaze utilisée pour balayer et nettoyer le sol

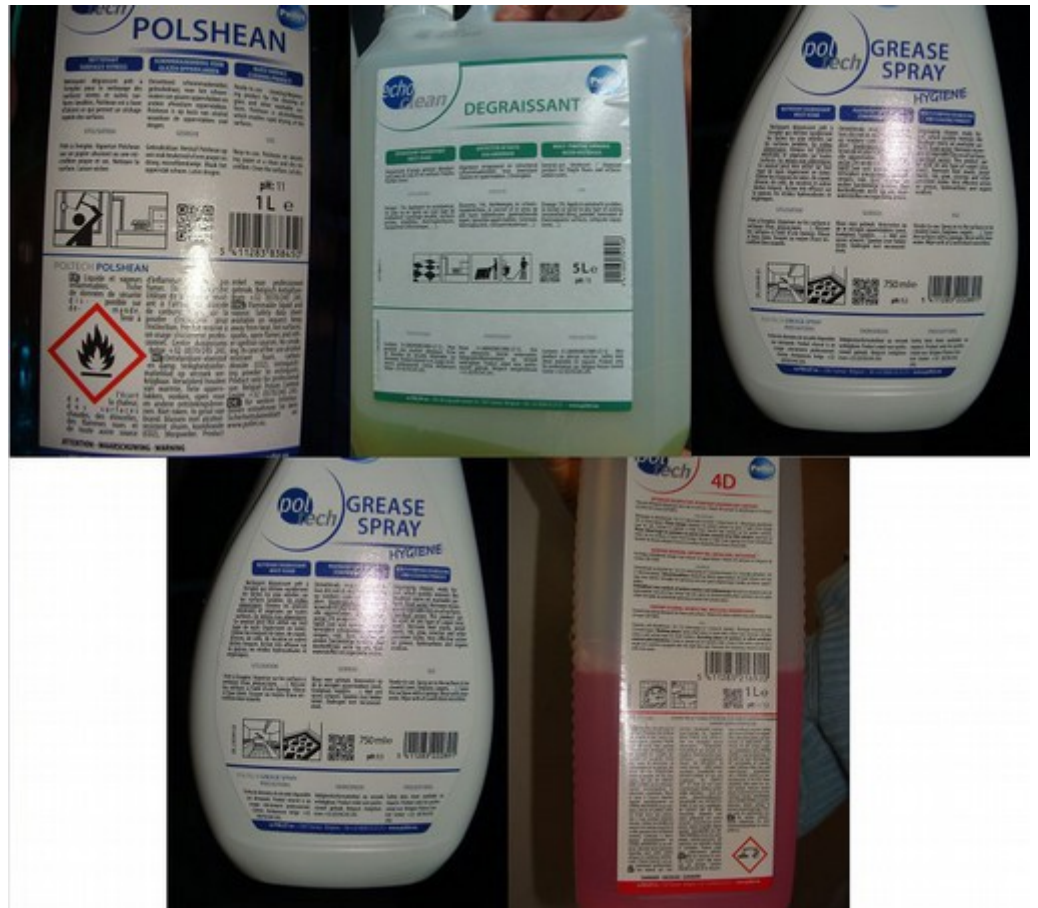
Attention, il ne faut pas confondre produit écologique (non nuisible pour l'environnement) et produit sain (non nuisible pour la santé). La présence d'un écolabel ne garantit pas de faibles émissions dans l'air mais reste tout de même un bon atout environnemental. Il est important de veiller à l'obtention d'un label lié à qualité de l'air intérieur et à la réduction des émissions nocives pour la santé. Pour cela, la Communauté Urbaine de Dunkerque a précisé, dans son CCTP, la demande suivante : « Afin de respecter les exigences en matière de qualité de l'air intérieur, la collectivité souhaite des produits qui ne dégagent pas d'odeurs/parfum, notamment à base de terpène source de dégagement de COV. Elle souhaite également que dans son mémoire technique, le candidat expose les dangers respiratoires potentiels en cas de mélange avec son produit. » Cette démarche est un bon début pour limiter les émissions de COV.

Illustration 49: Produits d'entretien utilisés au parc zoologique. De gauche à droite et de haut en bas : pulvérisateur pour vitrages / détergent pour le sol / nettoyant pour tâches tenaces sur sol (pulvérisateur) / détergent du mobilier (pulvérisateur) / produit WC (pulvérisateur)

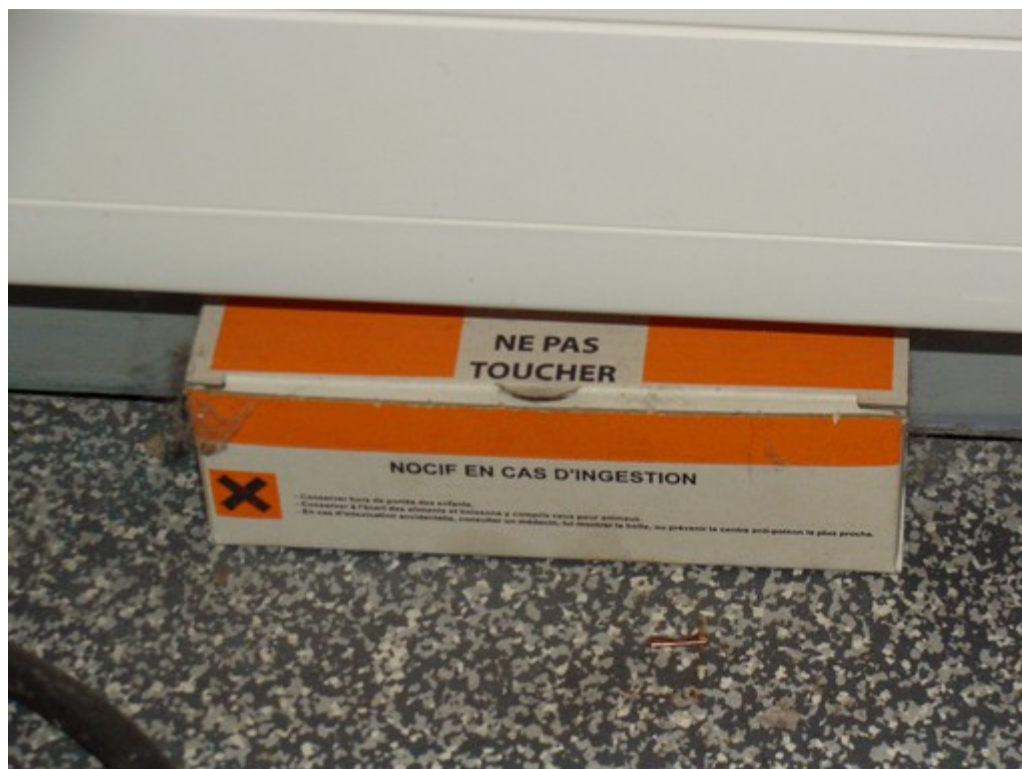
Enfin, en 2012, le site a connu une invasion de rongeurs. Une entreprise est intervenue et a réalisé un traitement chimique. Désormais, cette entreprise pose des appâts et intervient annuellement par contrat.

Illustration 50: Traitement contre les rongeurs dans le bâtiment B7

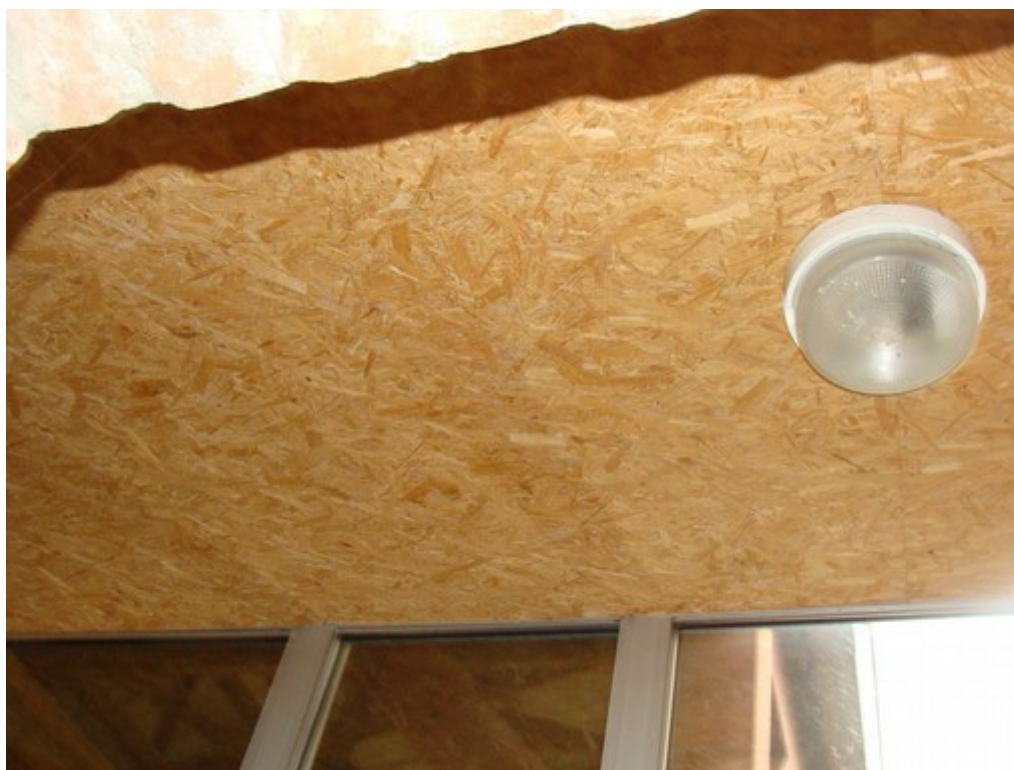
Le plafond du sas du bâtiment B7 est réalisé avec des panneaux à lamelles orientées (dits OSB). Ces panneaux sont réputés pour être très émissifs de COV et de manière prolongée (plusieurs années voire décennies), notamment lorsqu'ils sont à l'air libre. De plus, les murs intérieurs ont été recouverts de panneaux OSB puis de toile de verre peinte. Ces panneaux peuvent également émettre des COV.

Illustration 52: Panneaux OSB en contact direct avec l'air intérieur dans le bâtiment B7

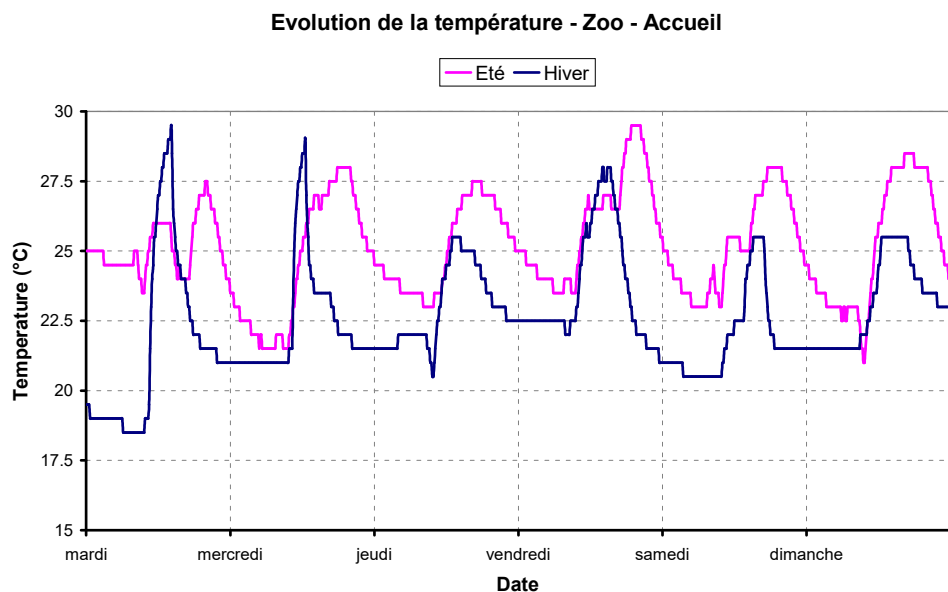
Illustration 58: Evolution de la température dans l'accueil du parc zoologique pendant les campagnes de mesures

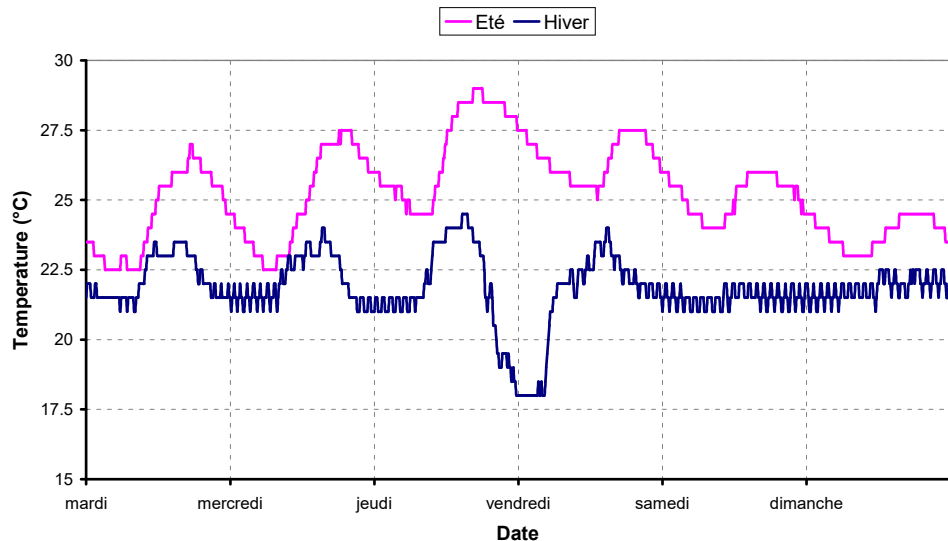
Illustration 60: Evolution de la température dans le bureau au 1^{er} étage du parc zoologique pendant les campagnes de mesures

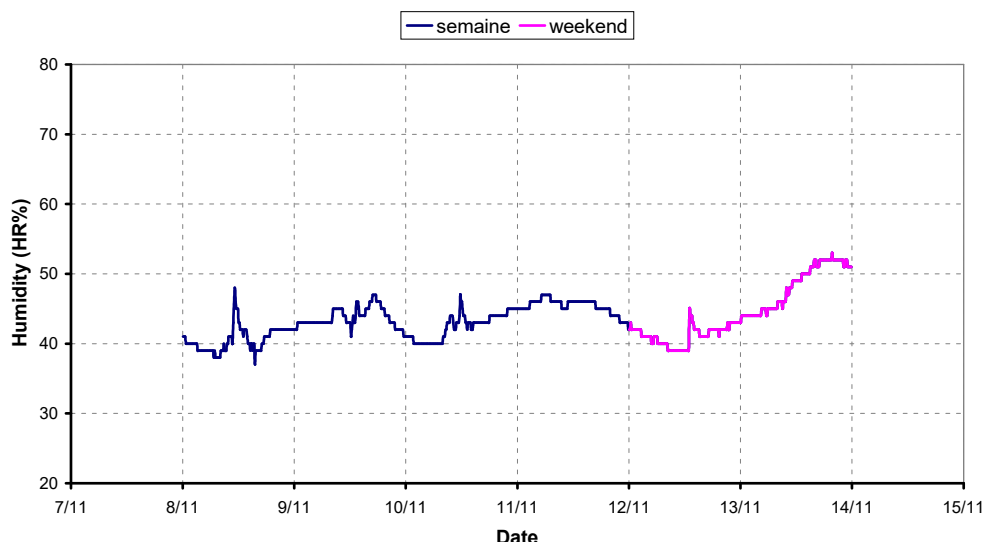
Illustration 63: Evolution de l'humidité relative dans le bureau au RdC du parc zoologique pendant les campagnes de mesures

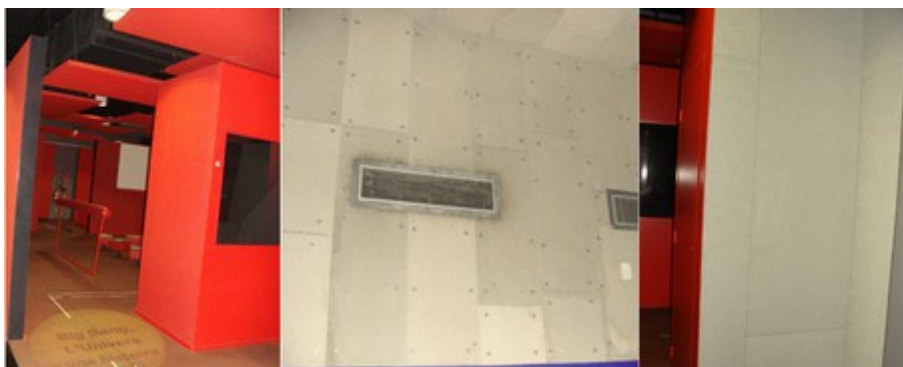
Les revêtements intérieurs sont en peinture sur un enduit béton, sauf dans les sanitaires où du carrelage mural peut avoir été posé, et dans les salles d'exposition où plusieurs textures et matériaux peuvent apparaître : revêtement bitumineux, plastiques, tissus, etc.

Illustration 74: Différents matériaux présents dans les salles d'exposition (matériaux bitumineux, tissus, plastiques, fibres compressées, etc.)

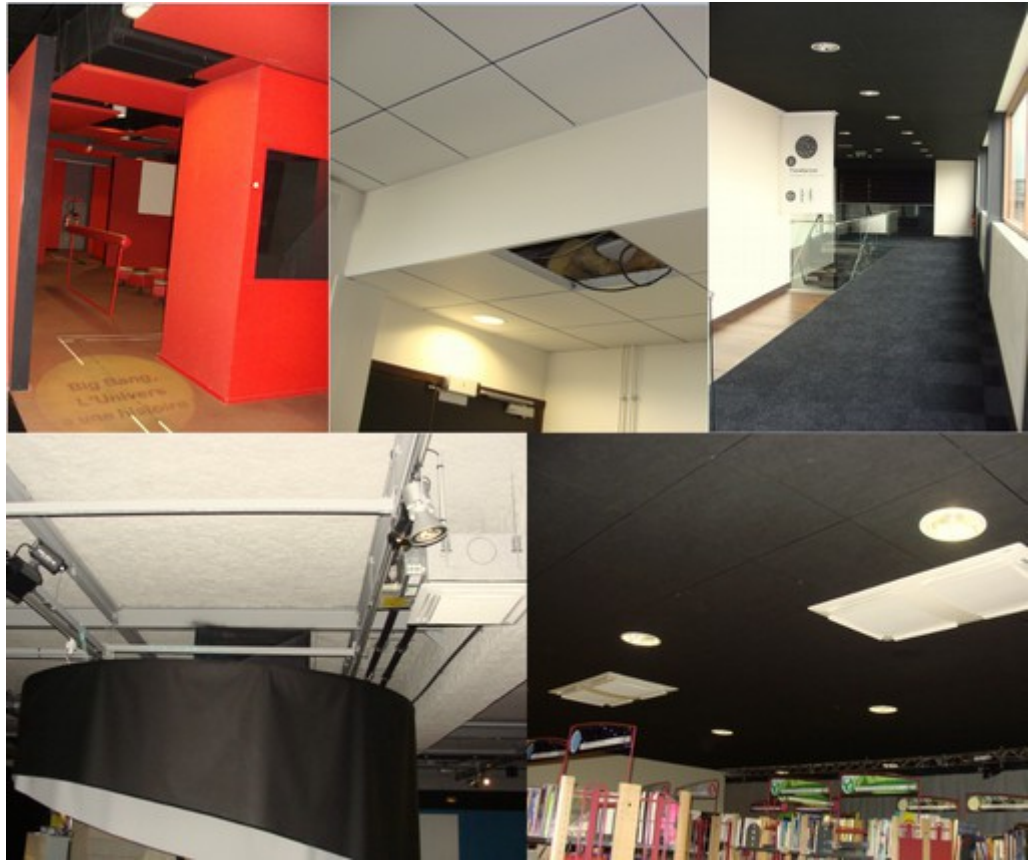
Les revêtements des plafonds sont constitués à 15 % environ de béton brut à environ 80 % de faux-plafond (polystyrène ou laine de verre compressée) ou de paille compressée, et à 5 % d'un flochage.

Illustration 76: Différents types de plafonds dans le PLUS (panneaux de tissus, faux plafonds en polystyrène ou en laine de verre compressée ou en paille compressée, flocage, etc.)

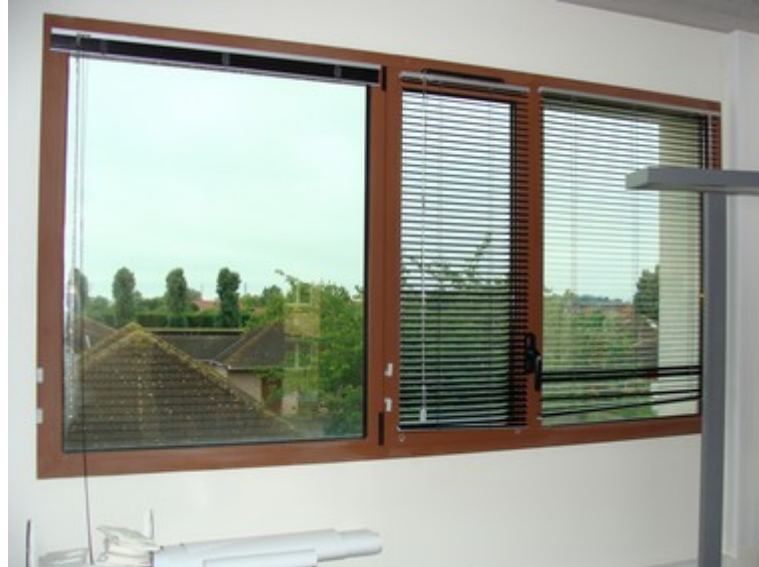
Les agents laissent leur bureau ouvert sur le couloir pour une majorité d'entre eux. De plus, certains ouvrent leur fenêtre, ce qui permet d'assurer un minimum de renouvellement d'air malgré le mauvais fonctionnement du système mécanique.

Illustration 77: Fenêtre d'un bureau avec entrée d'air

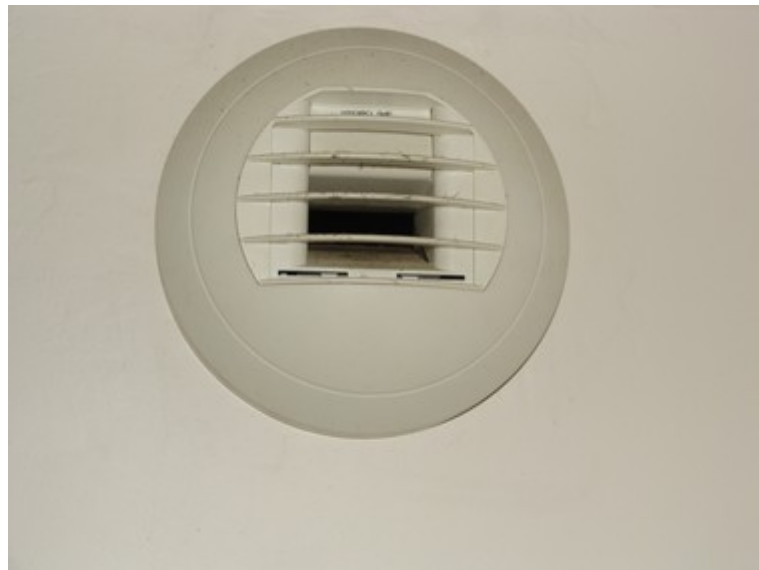
Illustration 78: Bouche d'extraction très légèrement sale des sanitaires de l'entresol

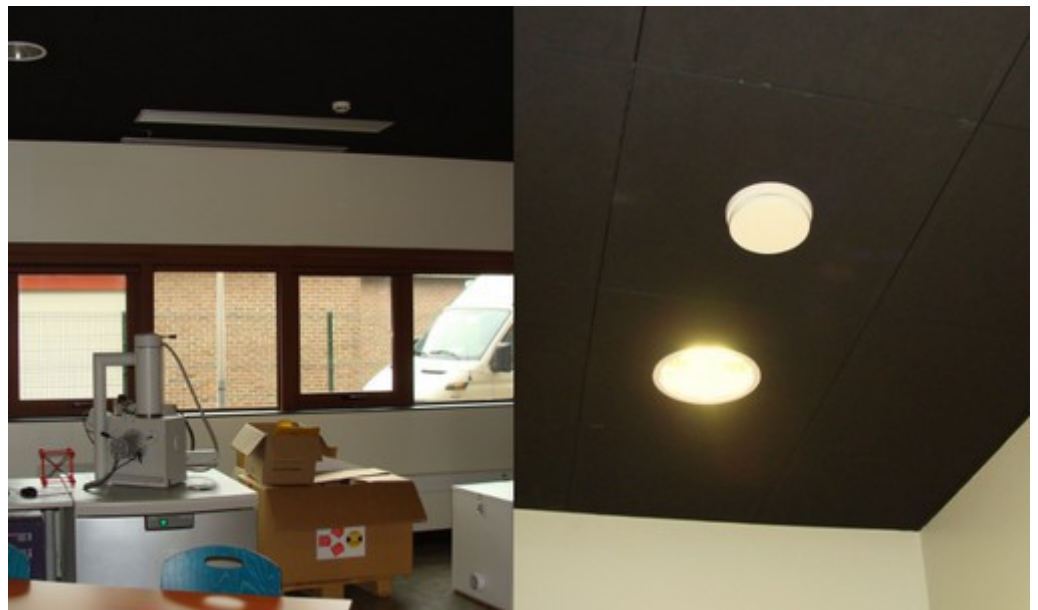
- $58 \text{ m}^3/\text{h}$ (bouche de gauche) ;
- $66 \text{ m}^3/\text{h}$ (bouche de droite).

Ces débits extraits, bien que loin des débits théoriques indiqués sur plan (qui sont *a priori* trop élevés), ne sont pas négligeables, contrairement aux débits mesurés en juin dernier. Le système de VMC a été réparé.

Illustration 79: Renouvellement d'air en salle de travaux pratiques (grilles des ventilo-convecteurs à gauche et bouche d'extraction à droite)

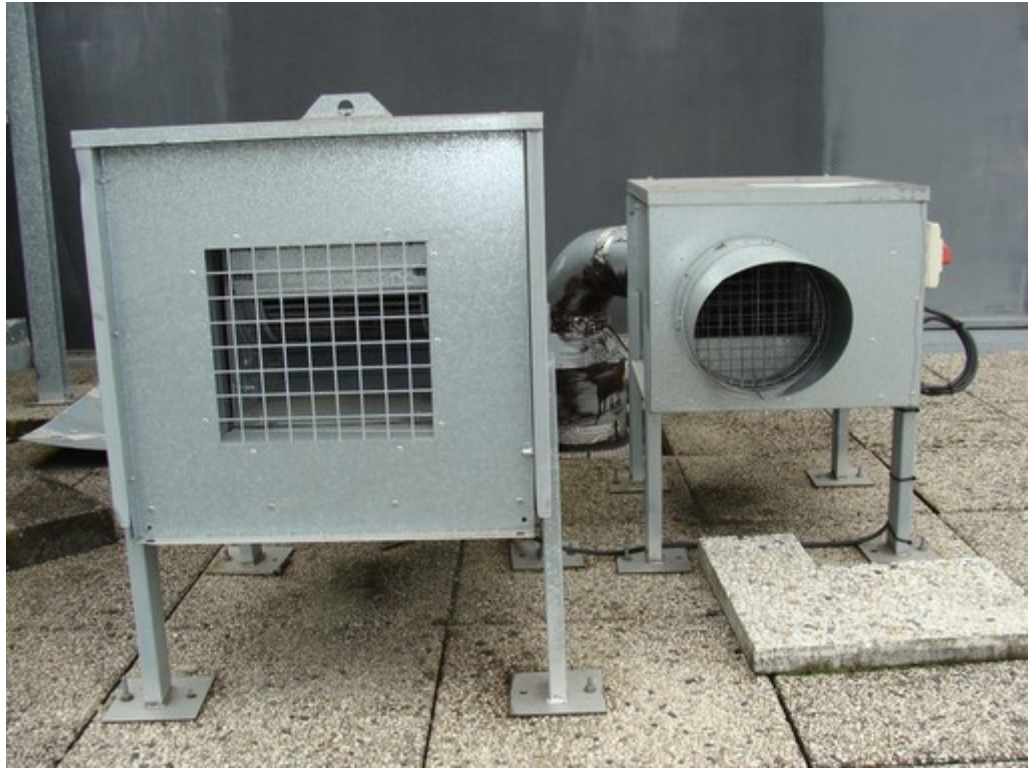
Illustration 80: Moteurs d'extraction reliés aux salles du rez-de-chaussée (gauche : salles de travaux pratiques/salles pédagogiques et droite : sanitaires centraux)

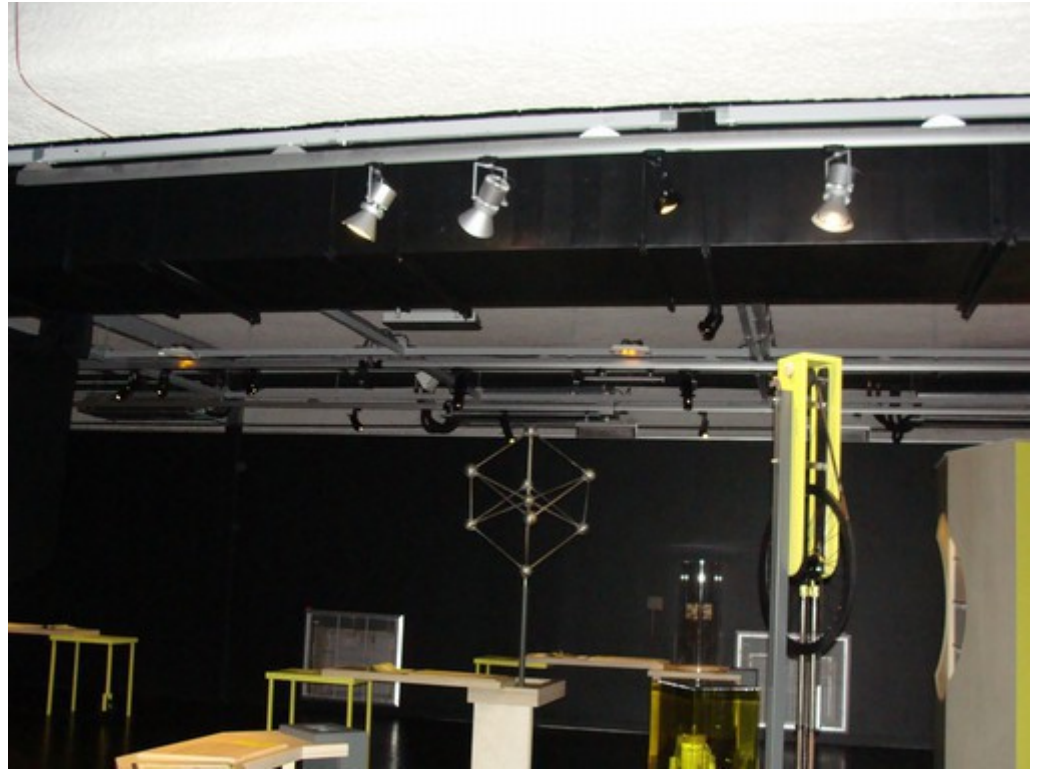
Illustration 83: Salle d'exposition temporaire

Le rez-de-chaussée comprend également une salle d'exposition temporaire où règne une forte odeur de COV. Les murs sont peints, le plafond a un flochage, le sol est recouvert d'un revêtement plastique. 3 cassettes de chaud/froid sont reliées à des grilles donnant sur l'extérieur. Les expositions peuvent durer jusqu'à 6 mois dans cet espace et sont donc régulièrement renouvelées, avec des émissions nouvelles de COV car des agencements différents sont réalisés à chaque exposition. La CTA assure la ventilation de cette zone tandis que 2 hottes assurent le rafraîchissement.

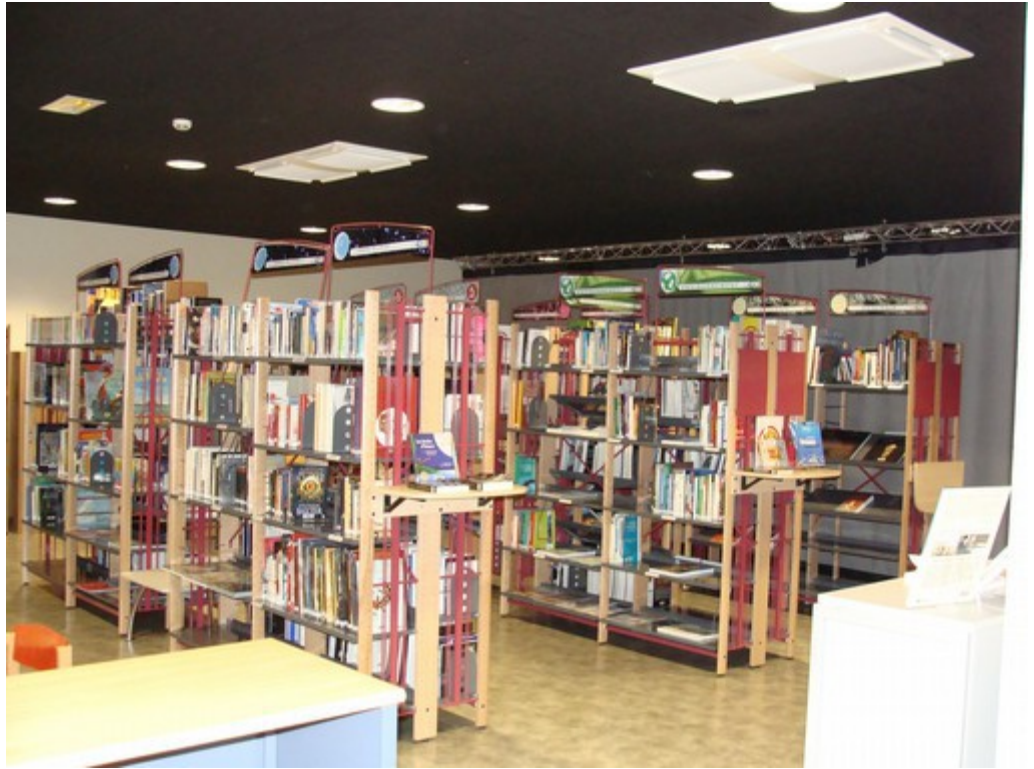
Illustration 84: Centre de ressource au rez-de-chaussée

Dans le centre de ressource, 4 hottes blanches assurent le rafraîchissement, et 2x2 grilles au fond de la pièce sont reliées à des ventilo-convecteurs (extraction et soufflage à proximité, *a priori* uniquement pour le pré-chauffage et le refroidissement). Un faux-plafond est présent, le sol est en plastique, les murs sont peints. Cette zone a une forte odeur de renfermé.

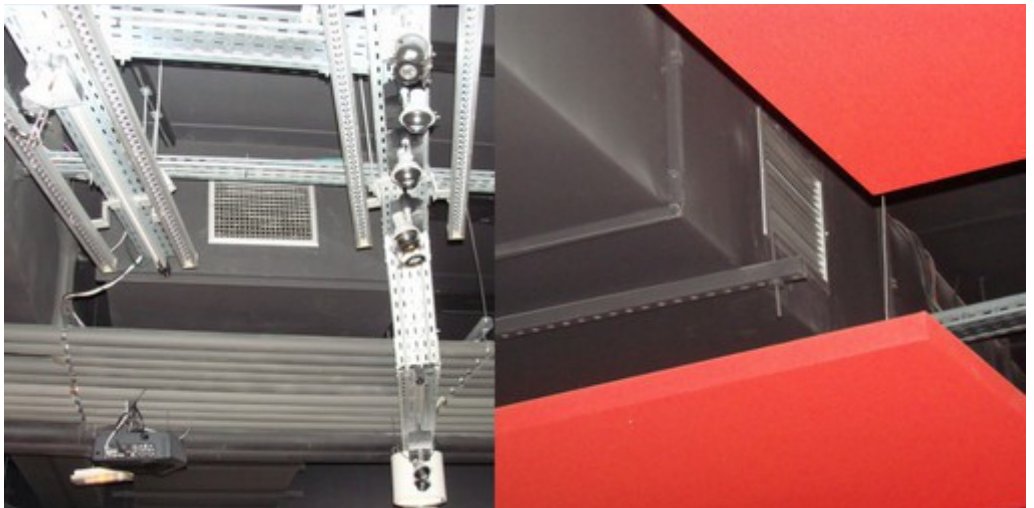
Les mesures réalisées sur place ont quelques limites : les grilles sont tellement grandes que le cône ne pouvait pas recouvrir l'intégralité de chaque grille dans la salle d'exposition principale et aucune mesure n'a été possible dans l'épilogue. De plus, toutes les grilles n'étaient pas accessibles (poteaux ou aménagements devant). Quelques mesures ont été réalisées afin d'estimer les débits de soufflage et d'extraction de la zone : 400 m³/h et 360 m³/h en soufflage en juin // 405 m³/h, 440 m³/h et 475 m³/h en novembre (sous-estimé), et 420 m³/h en juin // 415 m³/h en extraction en novembre. Ceci donne 5320 m³/h en juin et 6160 m³/h en novembre en soufflage, et 2100 m³/h en juin et 2075 m³/h en novembre en extraction : la ventilation ne serait donc pas équilibrée (surpression) mais satisfait au RSDT (pour 100 personnes présentes en même temps). Attention toutefois : ces débits sont sous-estimés (conditions de mesure).

Illustration 85: Bouches (extraction/soufflage) dans les zones d'exposition permanente

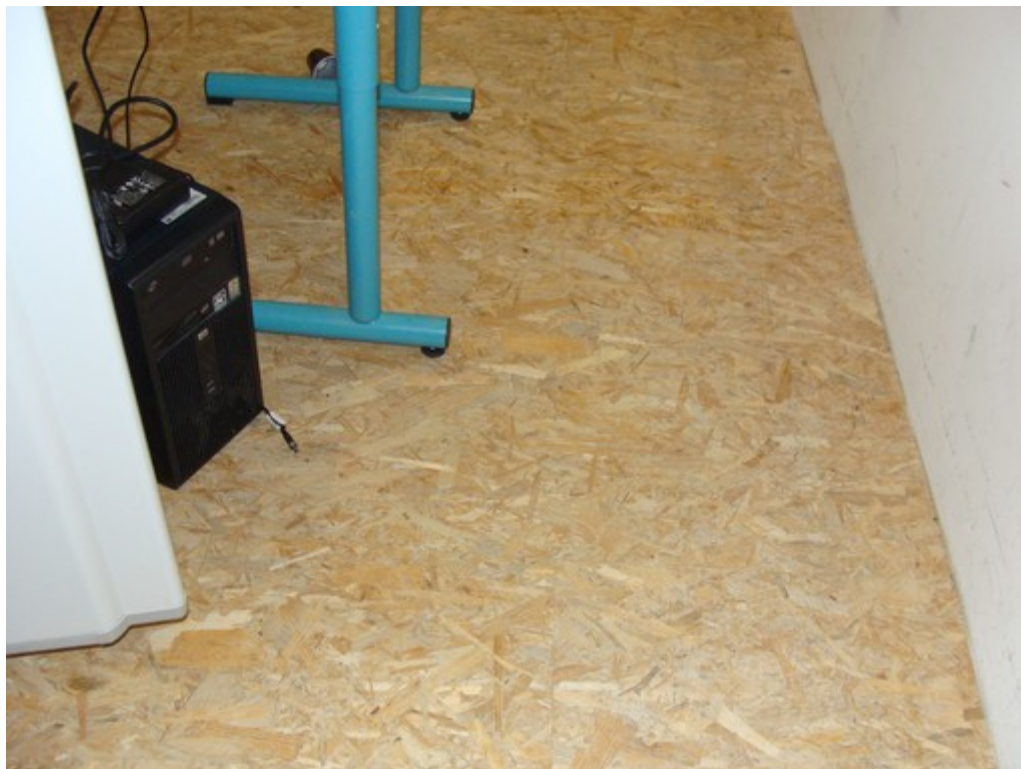
A noter que le local de la régie a un sol en OSB, qui est réputé pour émettre des COV (potentiellement pendant plusieurs années, voire décennies, selon les panneaux OSB).

Illustration 86: Sol de la régie en OSB

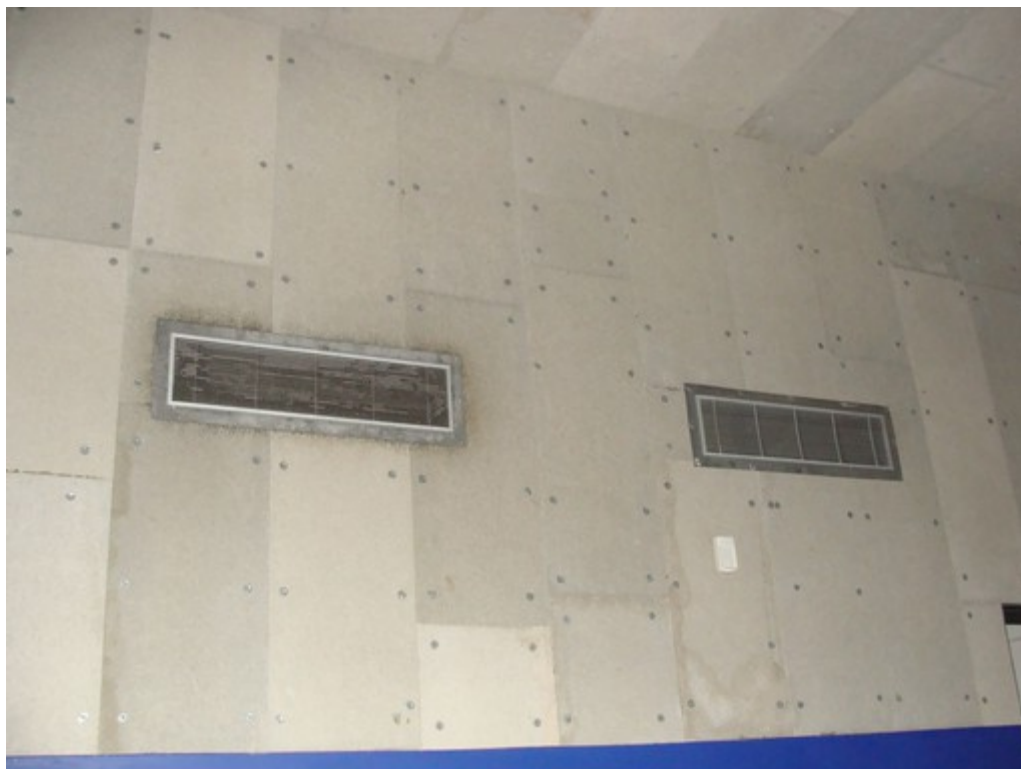
Si les grilles de soufflage et d'extraction sont correctement réparties dans la grande zone d'exposition permanente (alternance sur le plan vertical), celles de l'épilogue sont très proches. Cela est dû à une contrainte technique et ne pourra pas être modifié, mais cette configuration peut engendrer un court-circuit d'une partie de l'air soufflé qui pourrait être repris directement par l'extraction.

Illustration 87: Bouches de soufflage et d'extraction très proches dans la zone « Épilogue »

1. La CTA principale (de 2007) est complexe, semble régulièrement tomber en panne : son fonctionnement n'est pas optimal et ses débits théoriques ne sont pas connus ;
2. Soufflage et extraction dans la zone épilogue proches l'une de l'autre ;
3. Les matériaux employés peuvent être fortement émetteurs de COV ;
4. Taux de recyclage ;
5. Soufflage arrêté lors de la visite de juin (remis en fonctionnement avant les mesures).

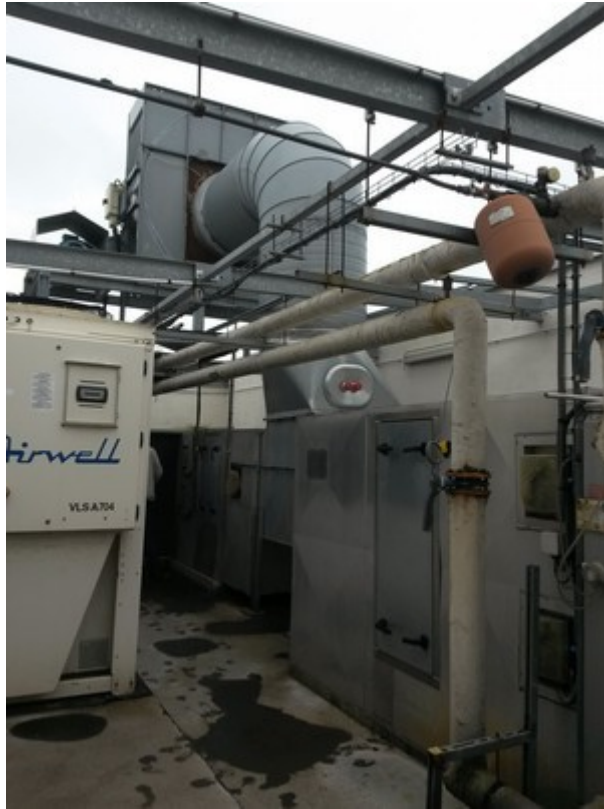
En novembre, le prestataire Dalkia venait d'intervenir sur la ventilation et avait vérifié son bon fonctionnement. Les mesures ont ainsi pu être réalisées sur une CTA en fonctionnement normal.

Illustration 88: CTA principale

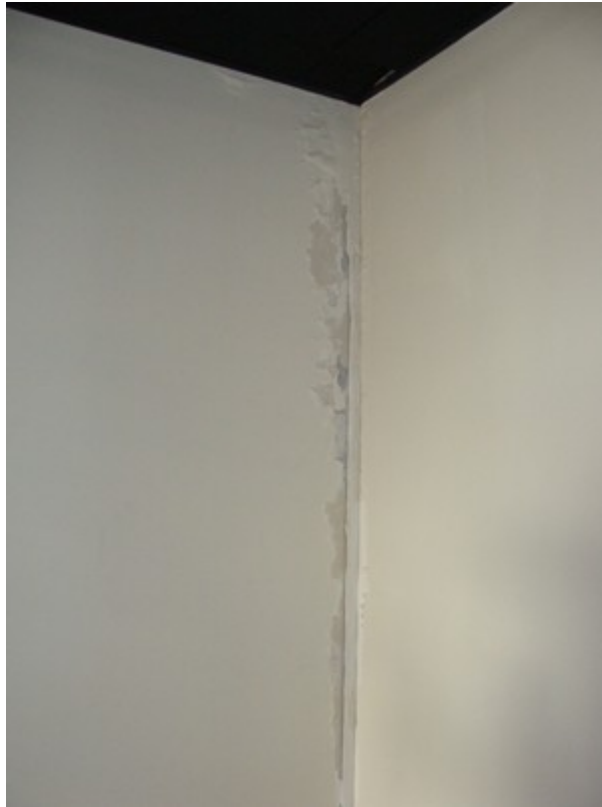
Illustration 89: Fuite dans la salle des pas perdus ayant entraîné une dégradation du mur

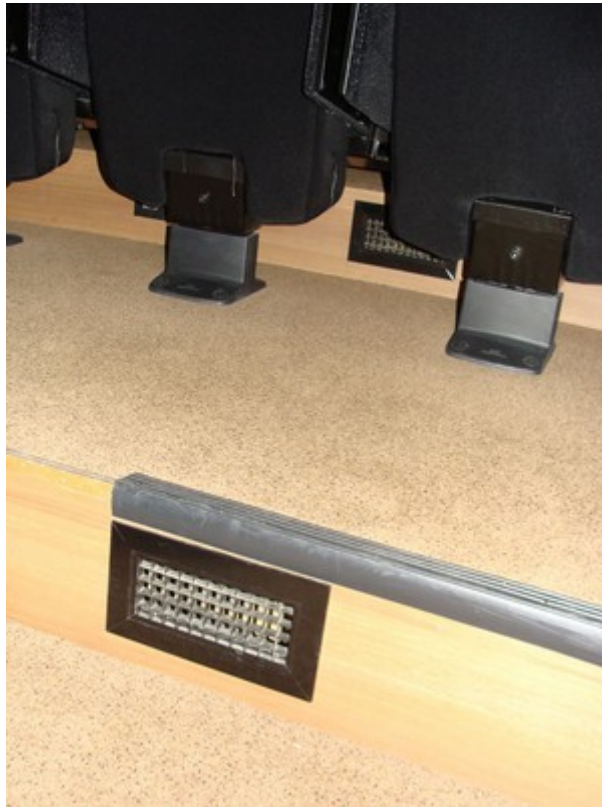
Il nous a été rapporté une gêne et une inquiétude du médiateur, et notamment vis-à-vis de la poussière qu'il voit à l'œil nu. Notamment, derrière l'écran du dôme du planétarium, une coursive technique n'est jamais nettoyée et celle-ci est très poussiéreuse. Si cette coursive sert bien à l'extraction de l'air, ceci n'est pas très gênant (l'air est extrait, l'air soufflé étant pris par ailleurs). Cela serait en revanche très mauvais pour la qualité de l'air intérieur si l'air était amené par cette voie.

Illustration 90: Grilles d'extraction dans le planétarium

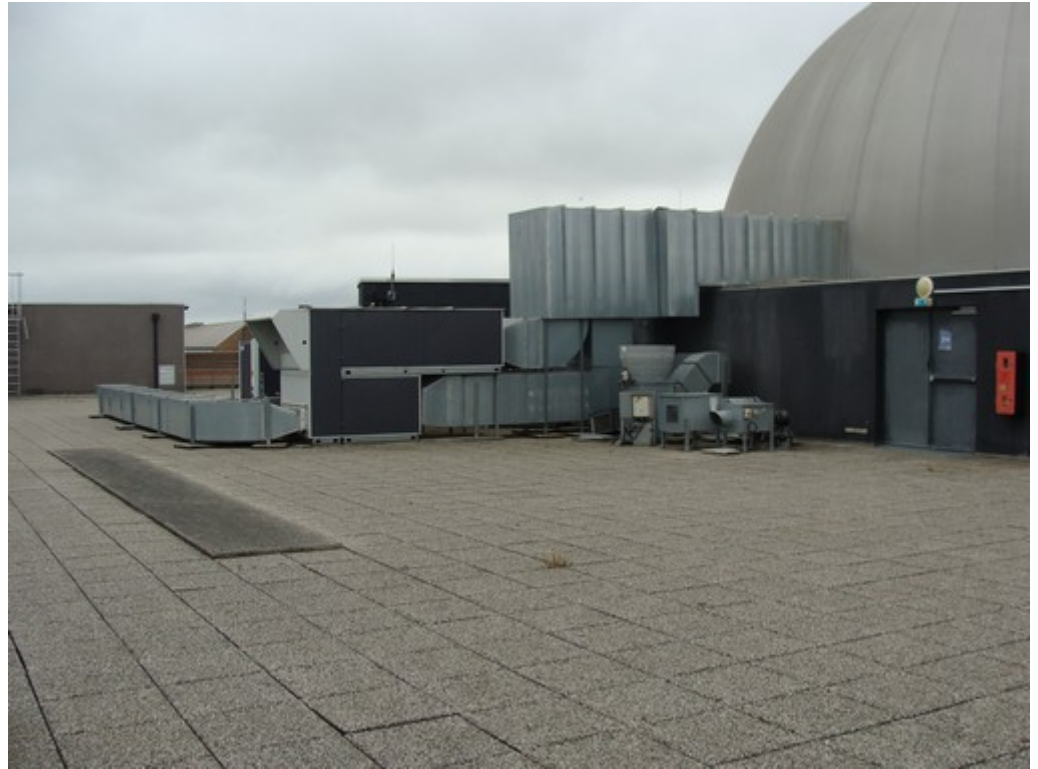
Comme la précédente, cette CTA assure une ventilation double flux dans les zones qu'elle dessert, en l'occurrence le planétarium, permet de faire du pré-chauffage grâce à une batterie chaude (*a priori* à température constante), le rafraîchissement grâce à une batterie d'eau froide et également le désenfumage. Un réducteur est prévu la nuit. Les puissances de fonctionnement et les maximales ne sont pas connues, les documents techniques n'étant plus consultables. Cette CTA permet également de faire du recyclage, de 0 à 70 %. Les mêmes remarques que pour la première CTA s'appliquent.

Illustration 91: CTA du planétarium

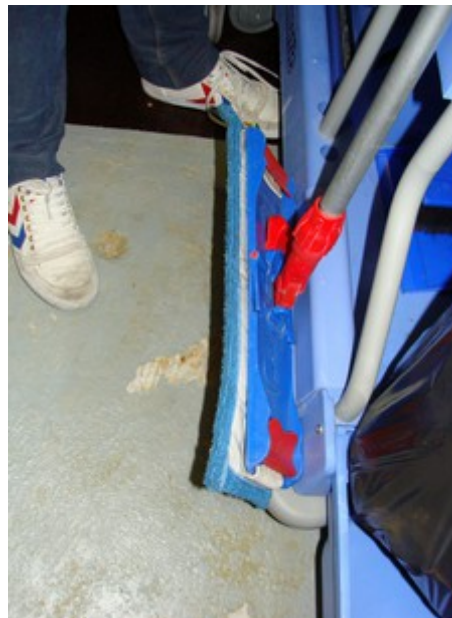
Illustration 92: Gaze utilisée pour balayer et nettoyer le PLUS

Si possible, il serait préférable de limiter l'usage de détergent le matin (continuer à limiter leur usage comme cela est déjà fait et lorsqu'ils doivent être utilisés, le faire en fin de journée pour que les polluants soient évacués le soir et la nuit, avant le retour des occupants).

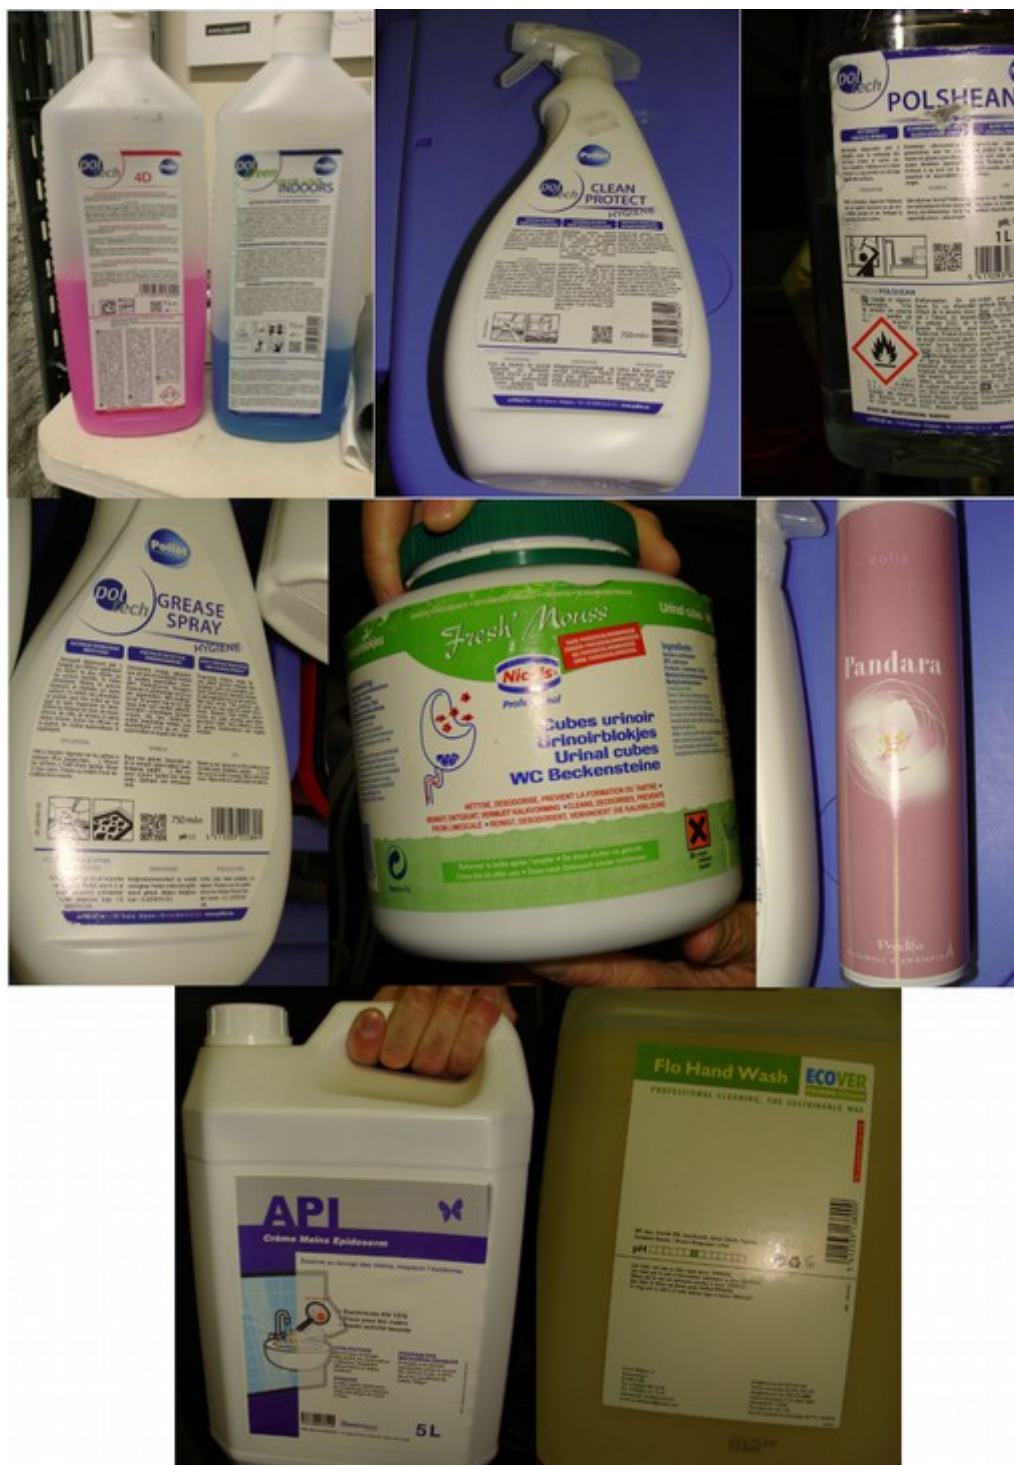
Illustration 93: Produits d'entretien utilisés (de gauche à droite et de haut en bas : produit WC et surfaces / crème inox et robinetterie – pulvérisateur / produit pour vitrages – pulvérisateur / détergent pour tâches tenaces sur sols et surfaces – pulvérisateur / cubes pour urinoirs / désodorisant / crème pour les mains)

Il est conseillé de limiter l'usage des désodorisants qui contiennent beaucoup de polluants de l'air, et de ne plus les laisser en libre service dans les sanitaires.

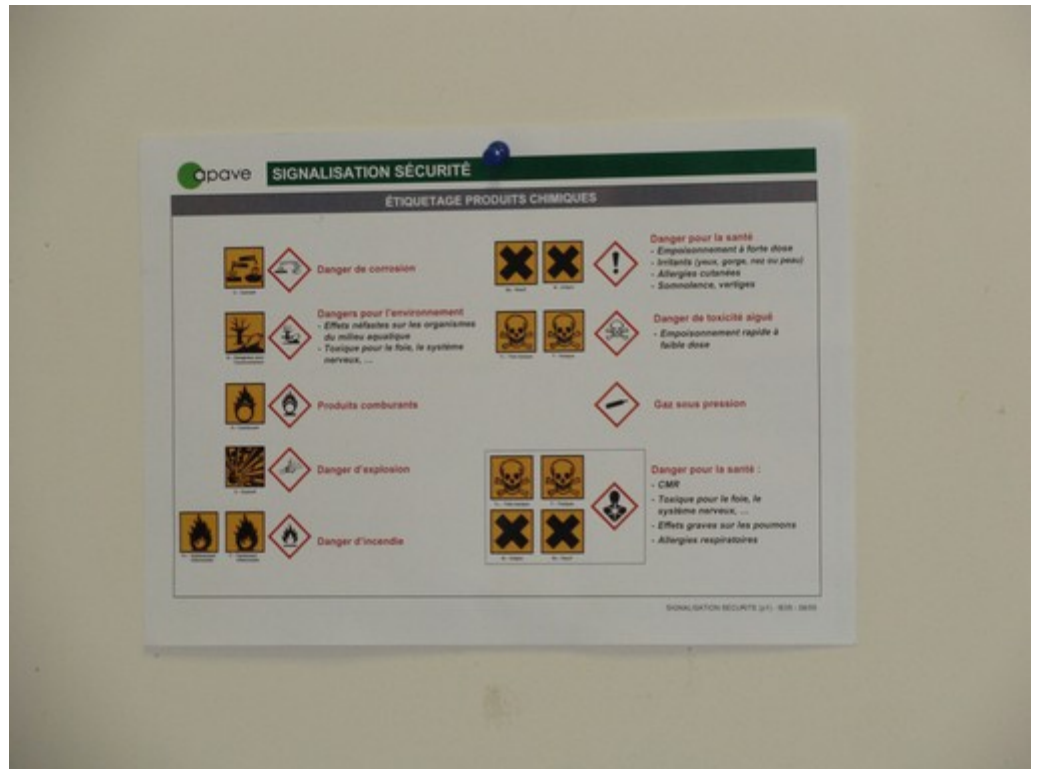
Enfin, comme nous l'avons évoqué précédemment, des pictogrammes de danger sont affichés dans le local de ménage afin de prévenir les usagers des risques liés aux produits utilisés. Cette bonne pratique est à conserver.

Illustration 94: Pictogrammes de danger affichés dans le local de ménage au rez-de-chaussée

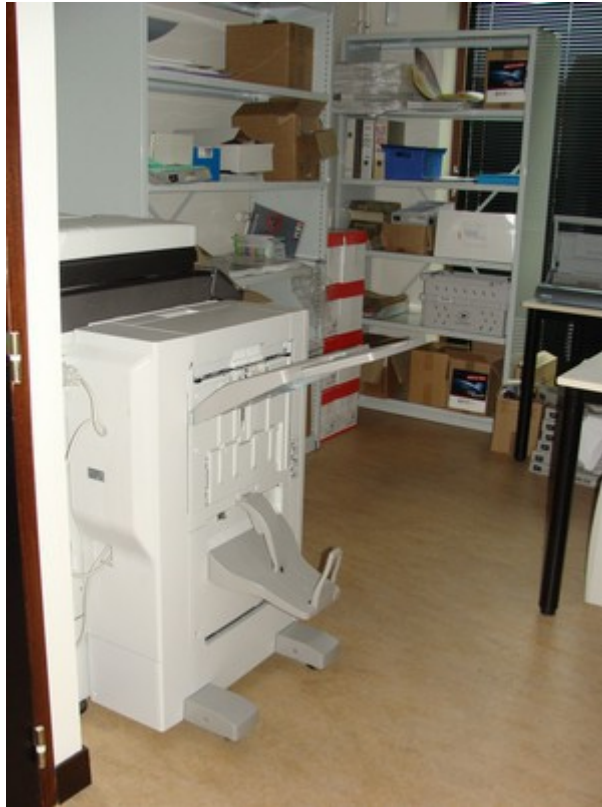
De plus, la partie administrative du bâtiment est équipée d'imprimantes et de photocopieurs professionnels. Il est à noter que ces équipements doivent être, autant que possible, installés dans des locaux spécifiques et ventilés car ils peuvent émettre des polluants, et notamment de l'ozone. Cette pratique est respectée ici.

Illustration 96: Photocopieur pouvant émettre de l'ozone, installé dans une pièce spécifique
