Evaluation des pratiques et mise en œuvre d'actions d'amélioration pour un air intérieur plus sain dans les services communautaires certifiés ISO 14 001 (ISO AIR)

Projet lauréat de l'édition 2015 de l'appel
à projet AACT-AIR

RAPPORT

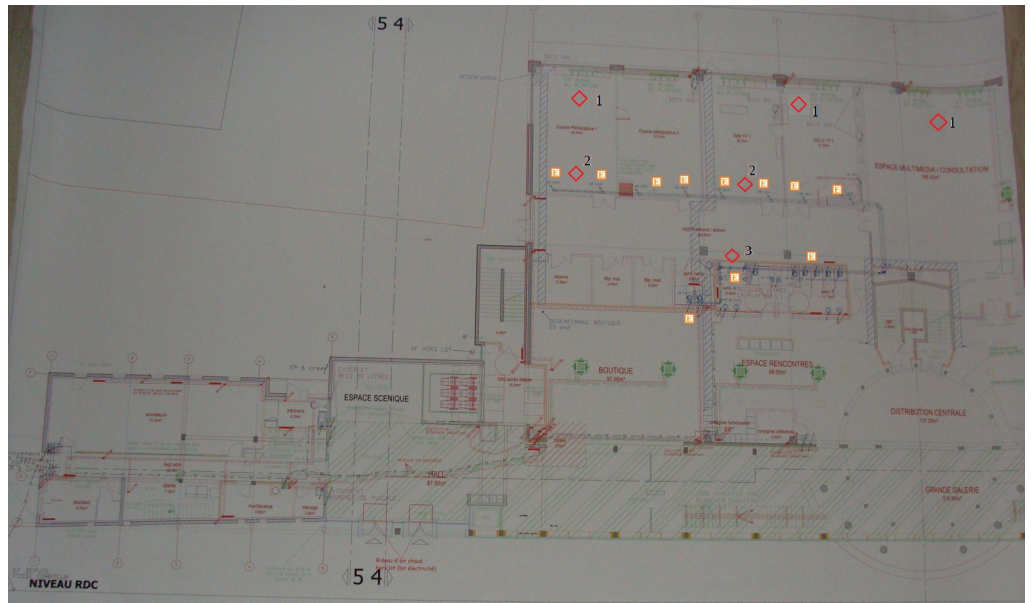
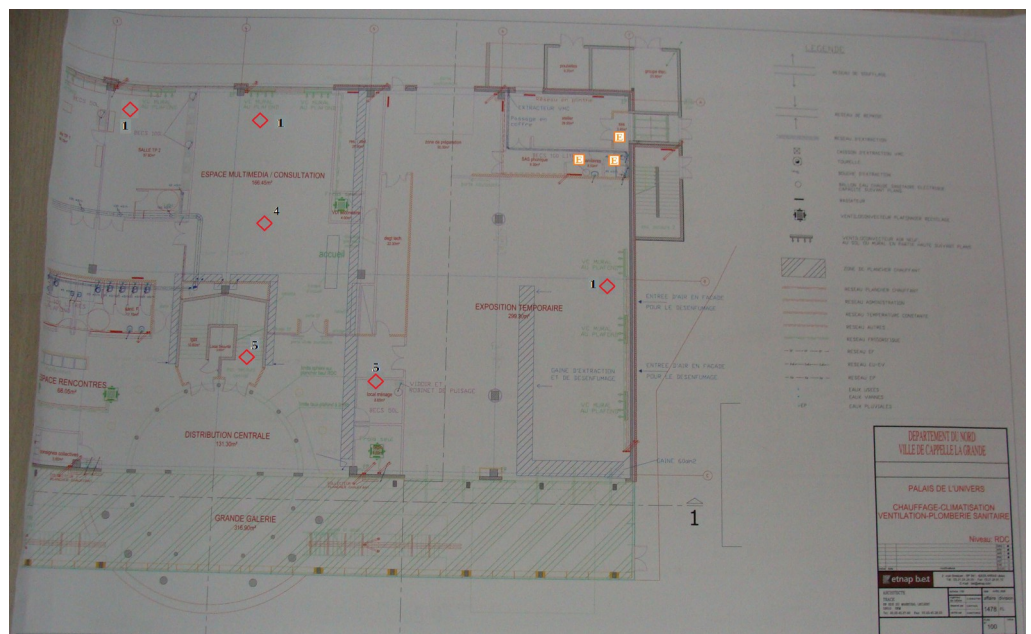
Illustration 99: Repérage sur plan des points noirs relevés pour le PLUS, rez-de-chaussée. Plan fourni par la CUD et annoté par le Cerema Nord-Picardie

1. La CTA principale (de 2007) est complexe, semble régulièrement tomber en panne : son fonctionnement n'est pas optimal et ses débits théoriques ne sont pas connus ;
2. Soufflage et extraction dans la zone épilogue proches l'une de l'autre ;
3. Les matériaux employés peuvent être fortement émetteurs de COV ;
4. Taux de recyclage ;
5. Soufflage arrêté lors de la visite de juin (remis en fonctionnement avant les mesures).

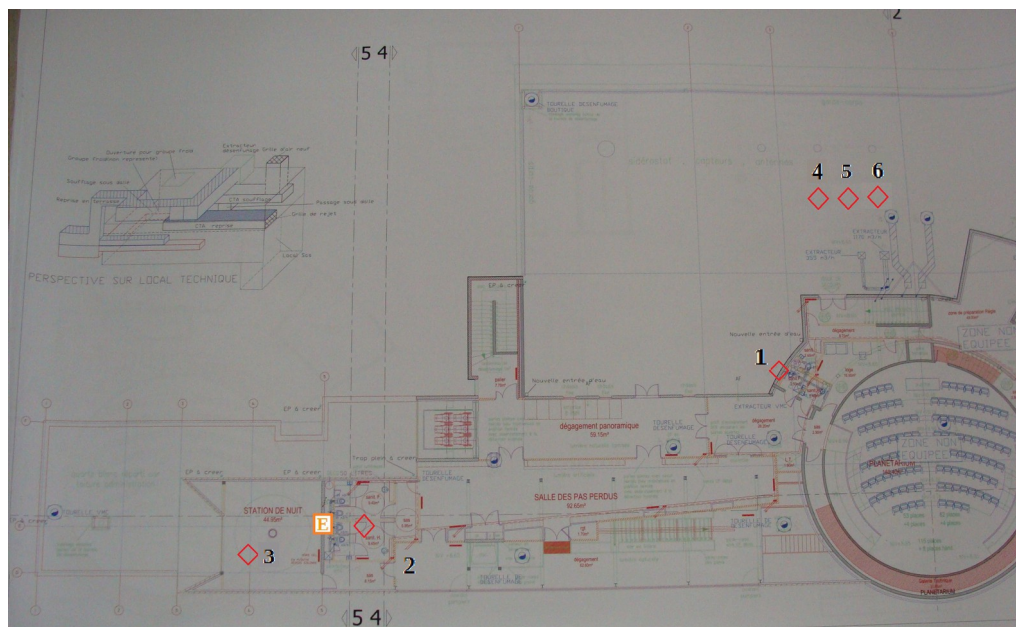
Illustration 102: Repérage sur plan des points noirs relevés pour le PLUS, 2^{ème} étage. Plan fourni par la CUD et annoté par le Cerema Nord-Picardie

1. Absence de ventilation dans les sanitaires à proximité du planétarium (aucune fenêtre) ;
2. Débits nuls dans les sanitaires au fond de la salle des pas perdus => moteur d'extraction hors service ;
3. Aucune ventilation spécifique dans le dôme de l'observatoire.
4. La CTA du planétarium (de 2007) est complexe, son mode d'entretien ne semble pas être satisfaisant car son fonctionnement n'est pas optimal et ses débits théoriques ne sont pas connus ;
5. Taux de recyclage ;
6. CTA en défaut le jour de la visite de juin puis en fonctionnement inversé (juin et novembre).

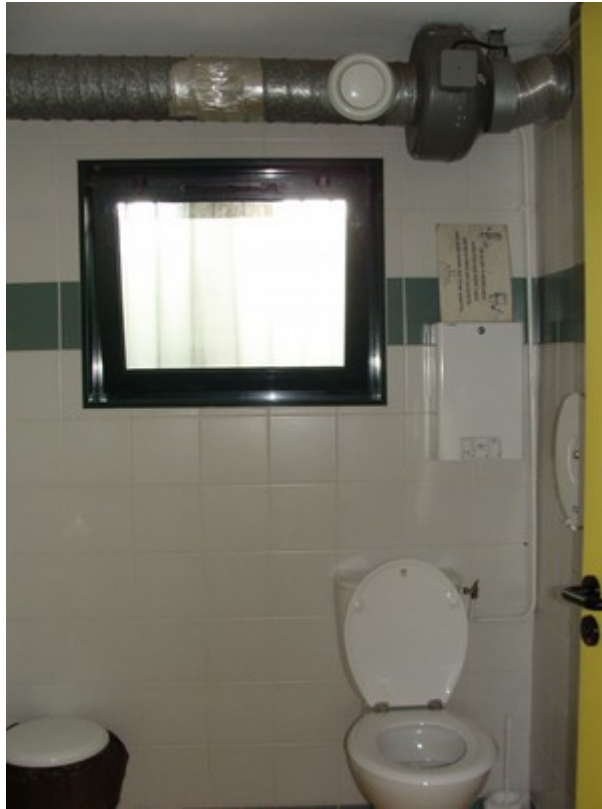
Illustration 125: Sanitaires des femmes et moteur d'extraction n°1

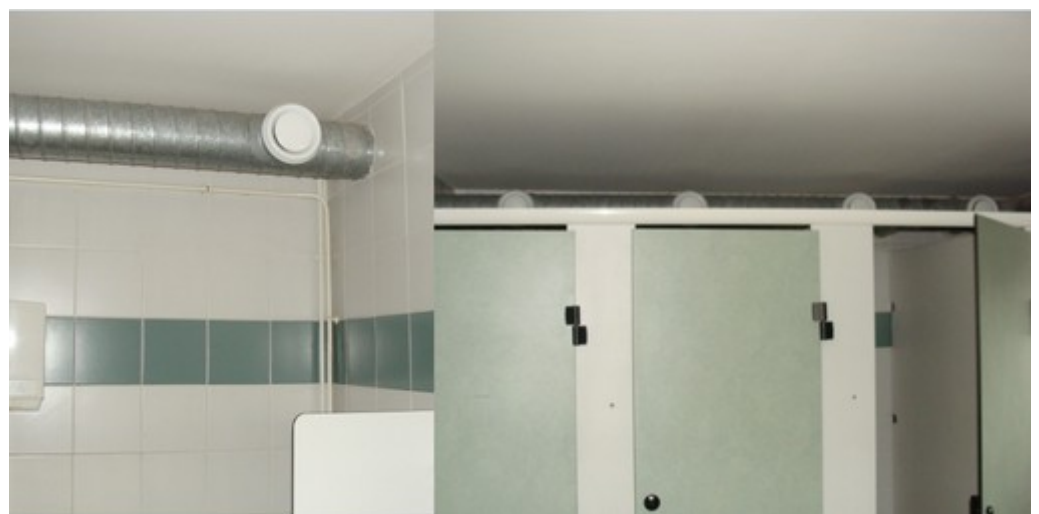
Nature : extraction permanente

Présence d'1 réglette d'entrée d'air

Illustration 126: Bouches d'extraction dans les sanitaires des hommes

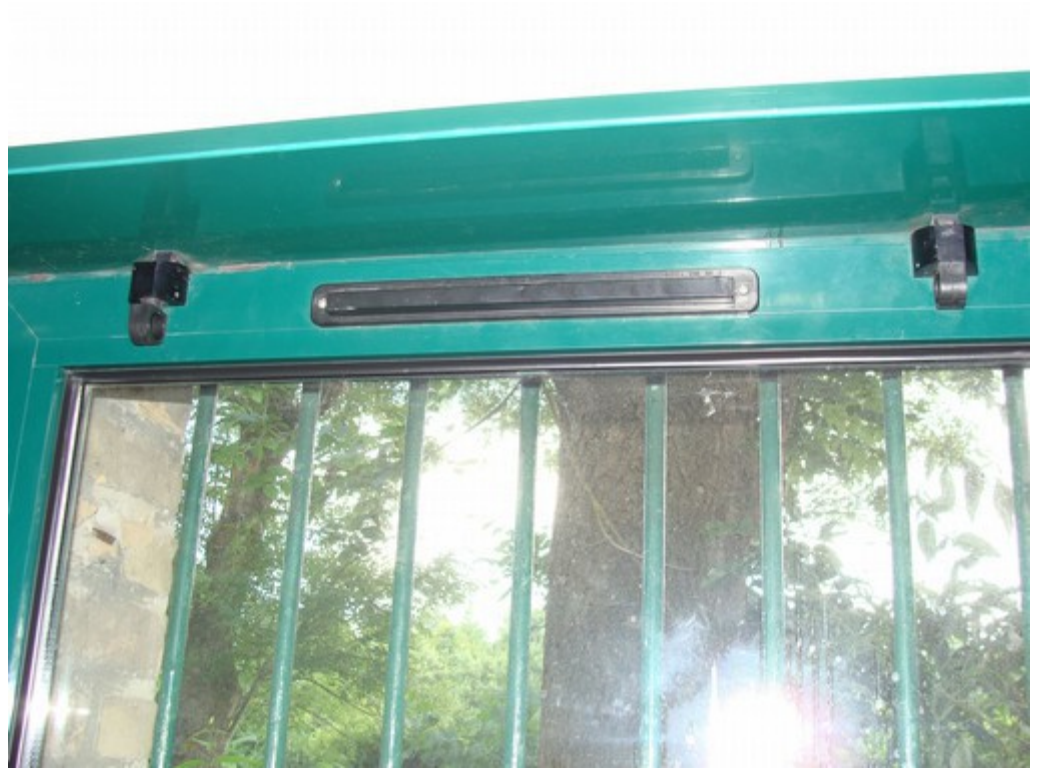
Illustration 127: Réglette d'entrée d'air dans les sanitaires des hommes

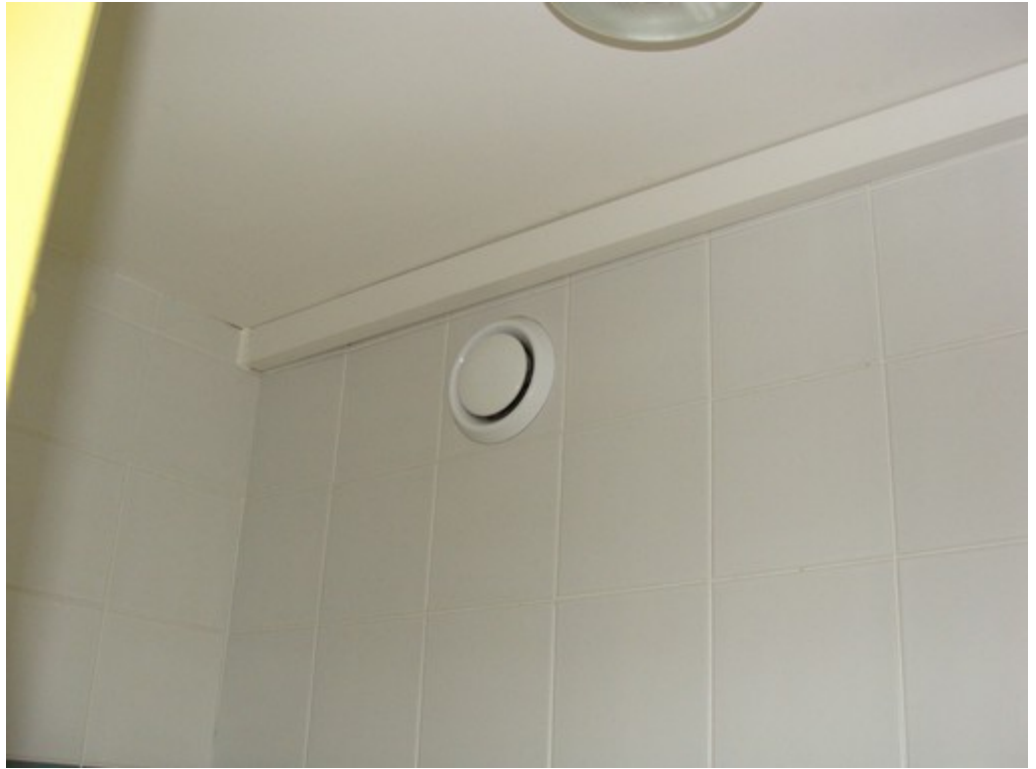
Illustration 128: Bouche d'extraction dans les sanitaires des femmes/handicapés

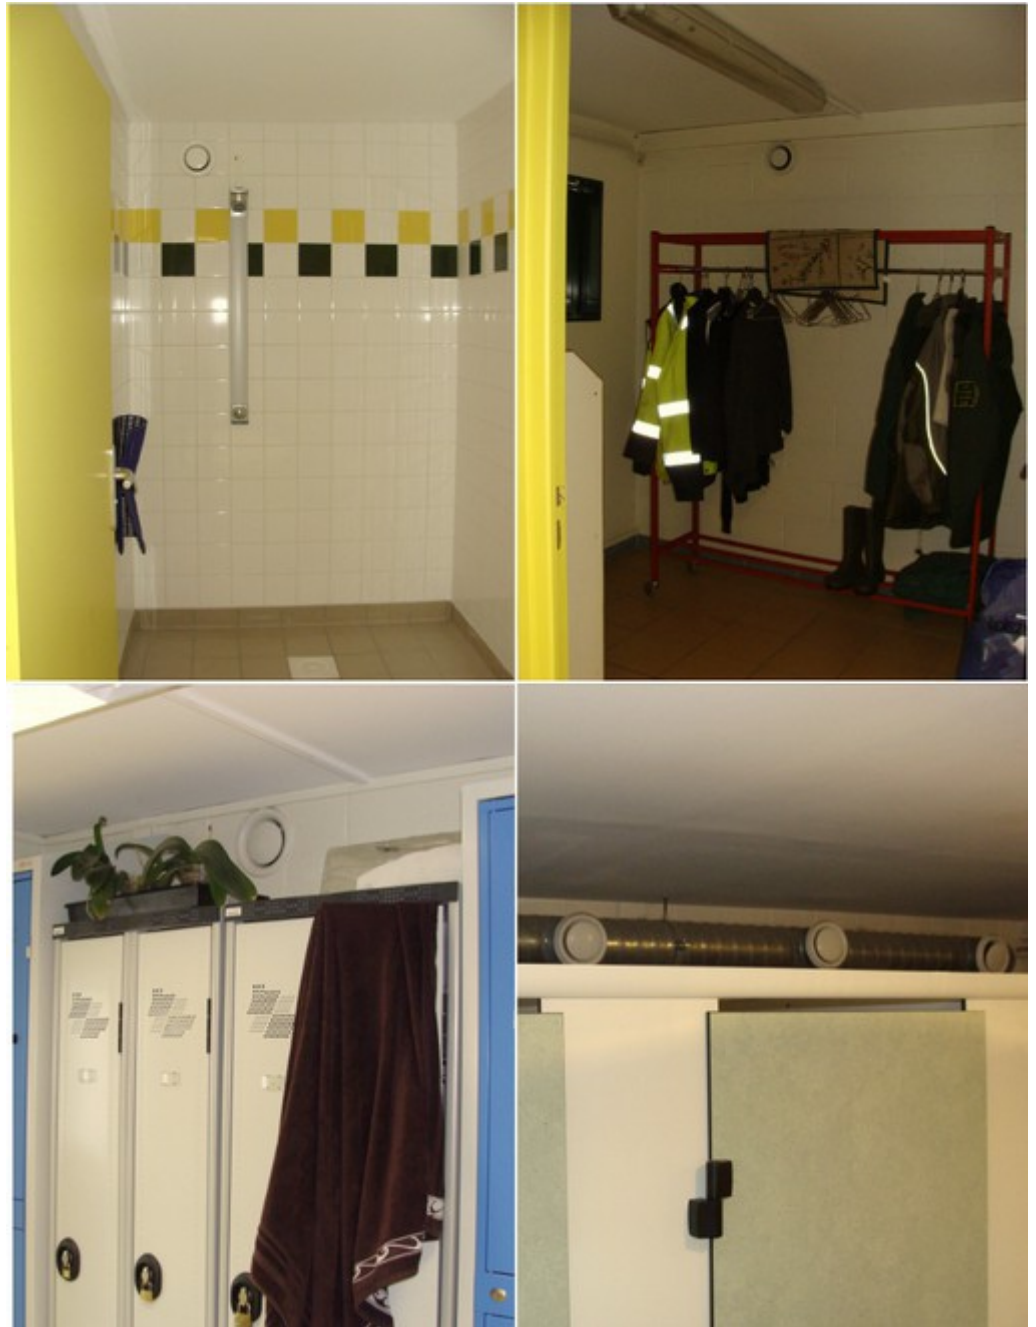
Illustration 129: Bouches d'extraction dans les vestiaires (et douches) des femmes

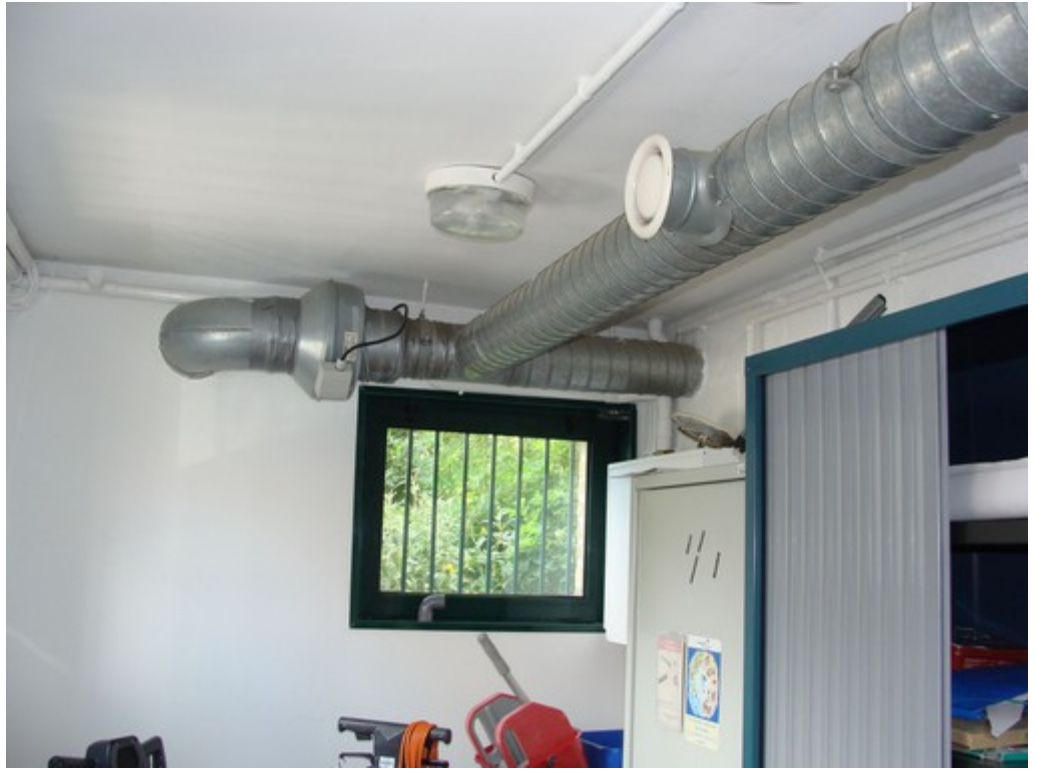
Illustration 130: Bouche d'extraction et moteur d'extraction n°2

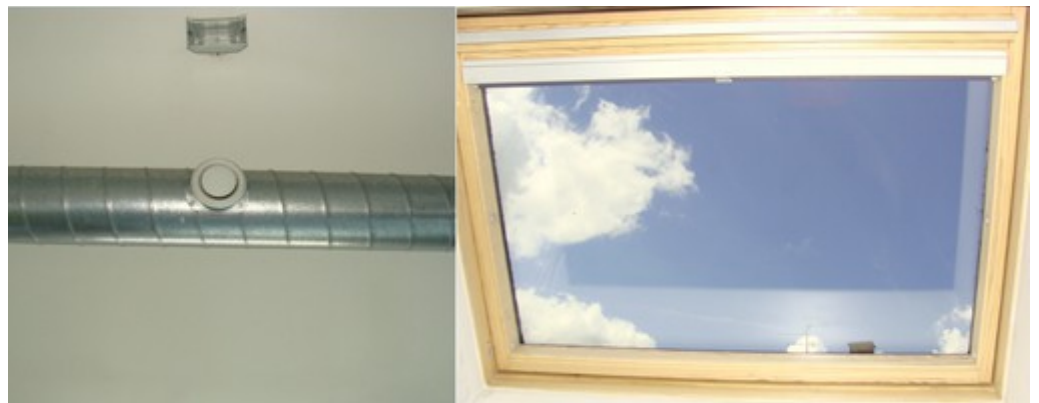
État : propre

Nature : extraction permanente

Illustration 131: Bouche de ventilation du réfectoire et fenêtre de toit pour aérer

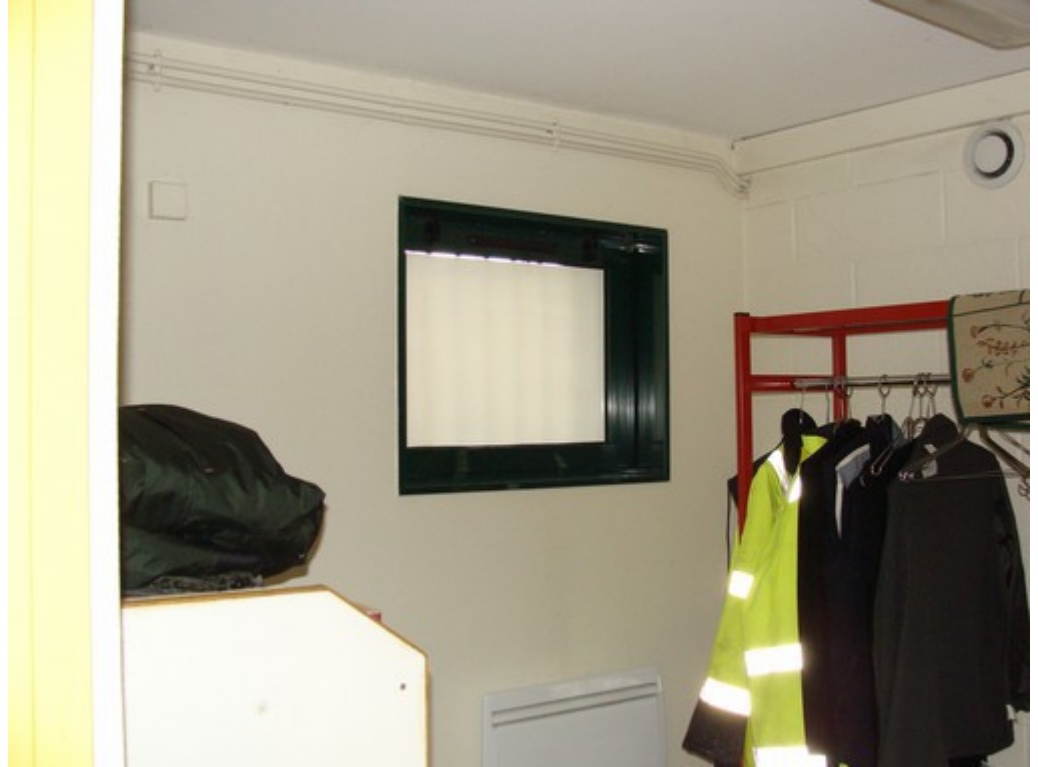
Nature : extraction permanente

Illustration 132: Bouche de ventilation dans la pièce de séchage des hommes

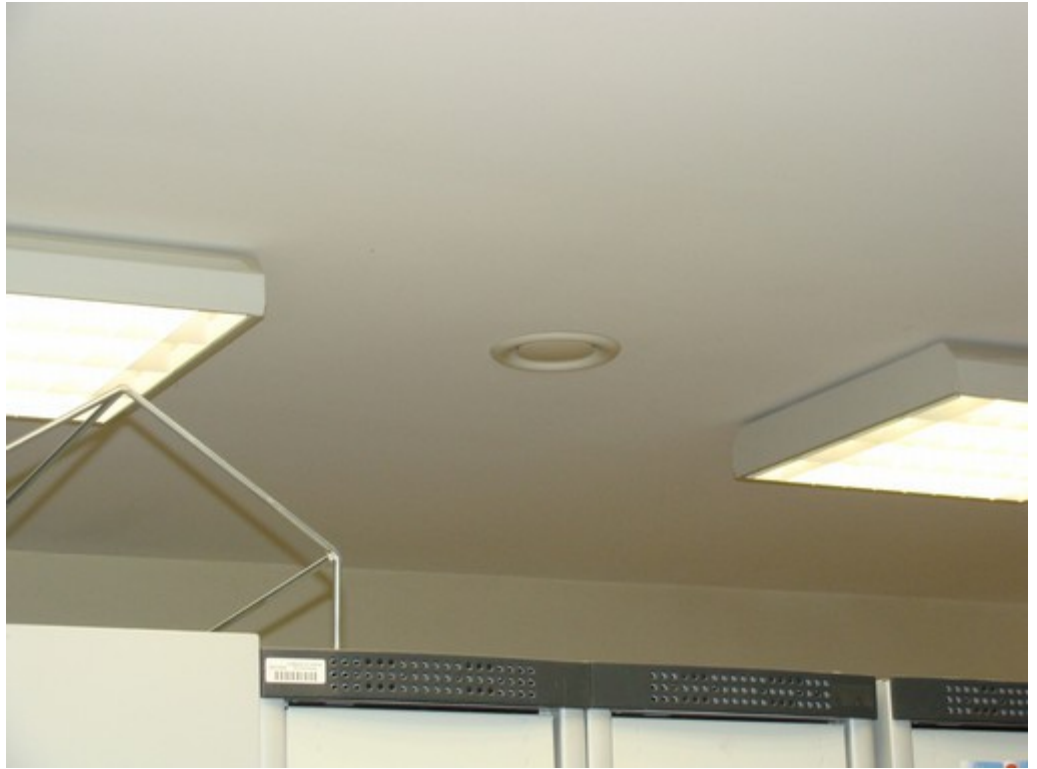
Illustration 133: Bouche de ventilation dans les vestiaires des hommes

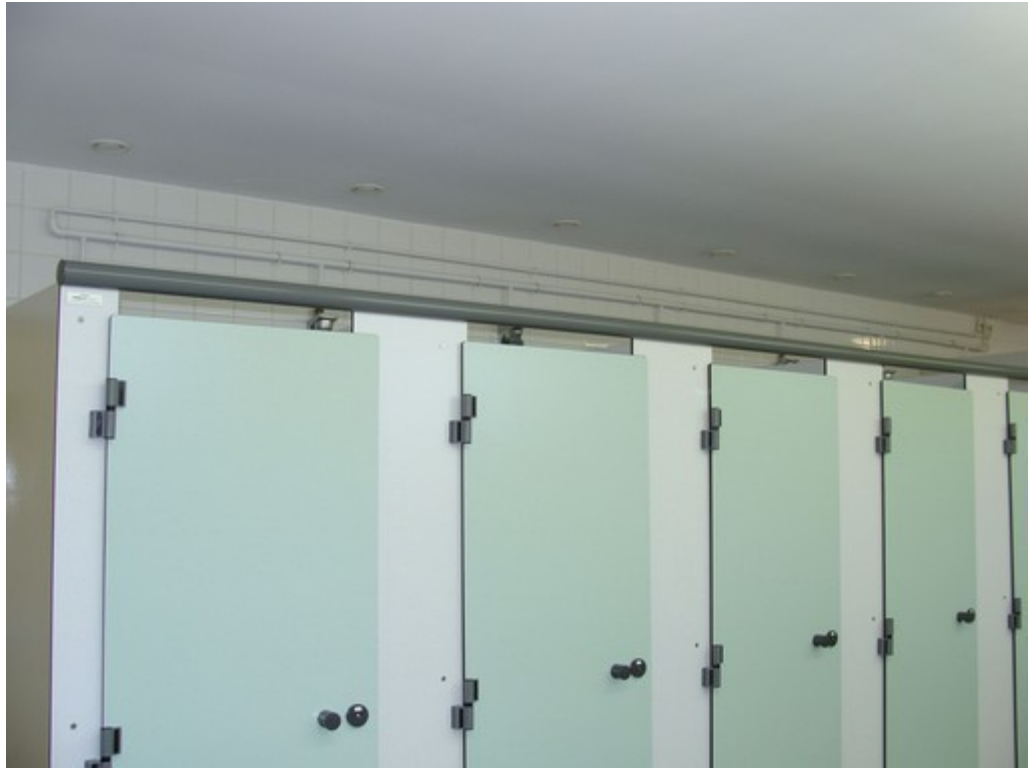
Illustration 134: Bouches de ventilation dans les douches des hommes

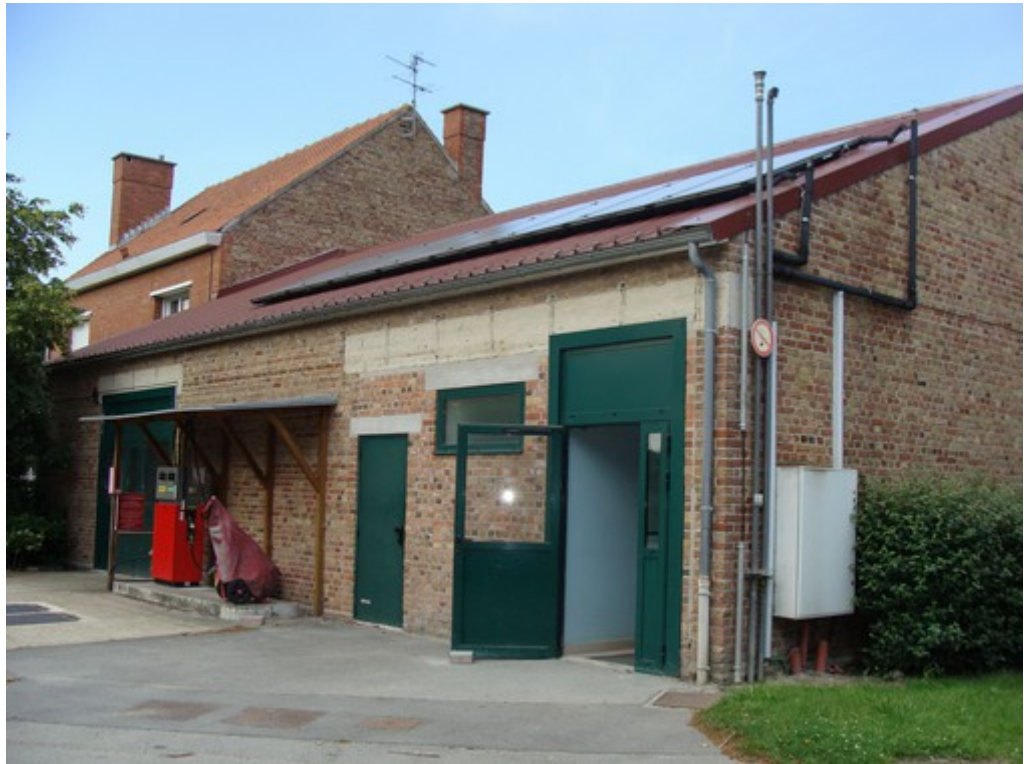
Une pompe à gazole et à essence est présente sur le site, à l'extérieur, à proximité du hangar, afin de réapprovisionner les véhicules en carburant.

Illustration 135: Pompe à gazoil pour alimenter les machines des jardiniers

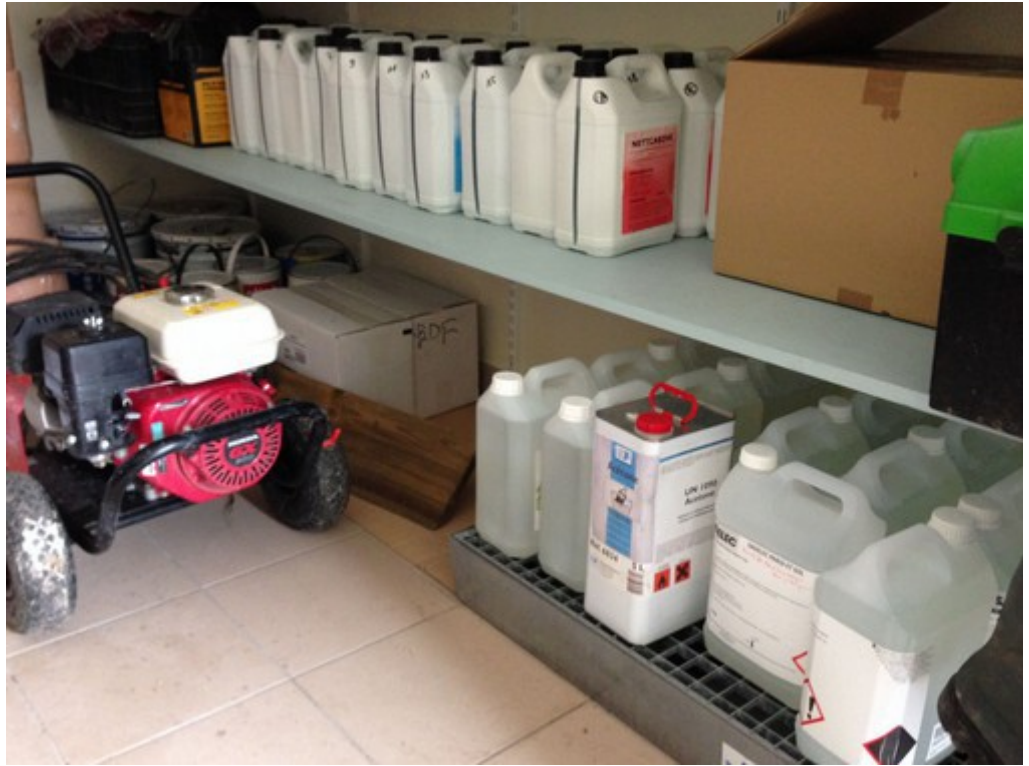
Dans le bâtiment administratif, la source principale de pollution est l'humidité des douches, qui peut être ponctuellement élevée au retour des jardiniers. De plus, la fumée de tabac à proximité de la porte d'entrée du bâtiment peut engendrer de la pollution intérieure, la fumée de tabac étant un cocktail de nombreux polluants considérés comme dangereux pour la santé. Enfin, des produits chimiques sont stockés dans un local technique du bâtiment. Ce local est accessible par l'extérieur.

Illustration 136: Matériel et produits chimiques stockés dans le bâtiment administratif

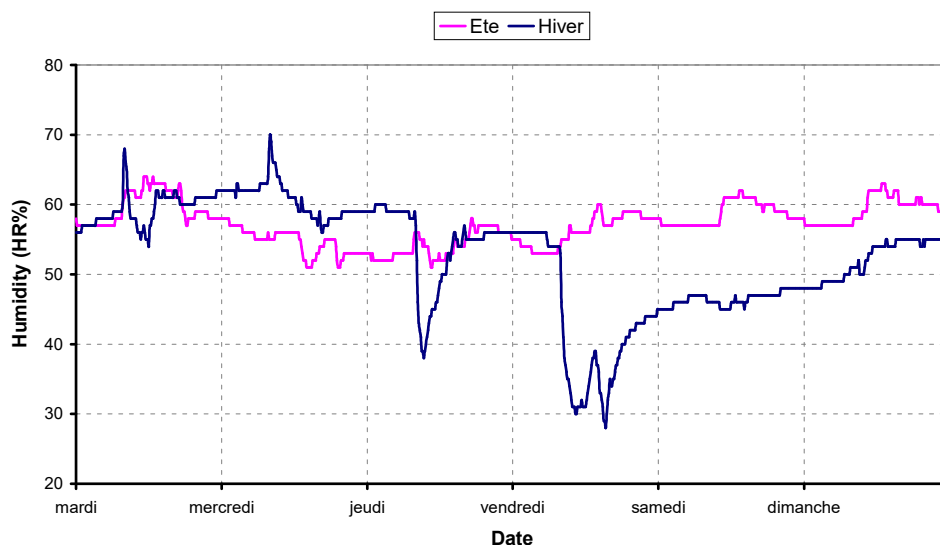
Illustration 145: Evolution de l'humidité relative dans le secrétariat pendant les campagnes de mesures dans la régie des espaces verts du Bois des Forts
