PROJET RÉFÉRENT

Assistance à la maîtrise d'ouvrage pour le diagnostic, le renforcement et la rénovation du pont de Seyssel

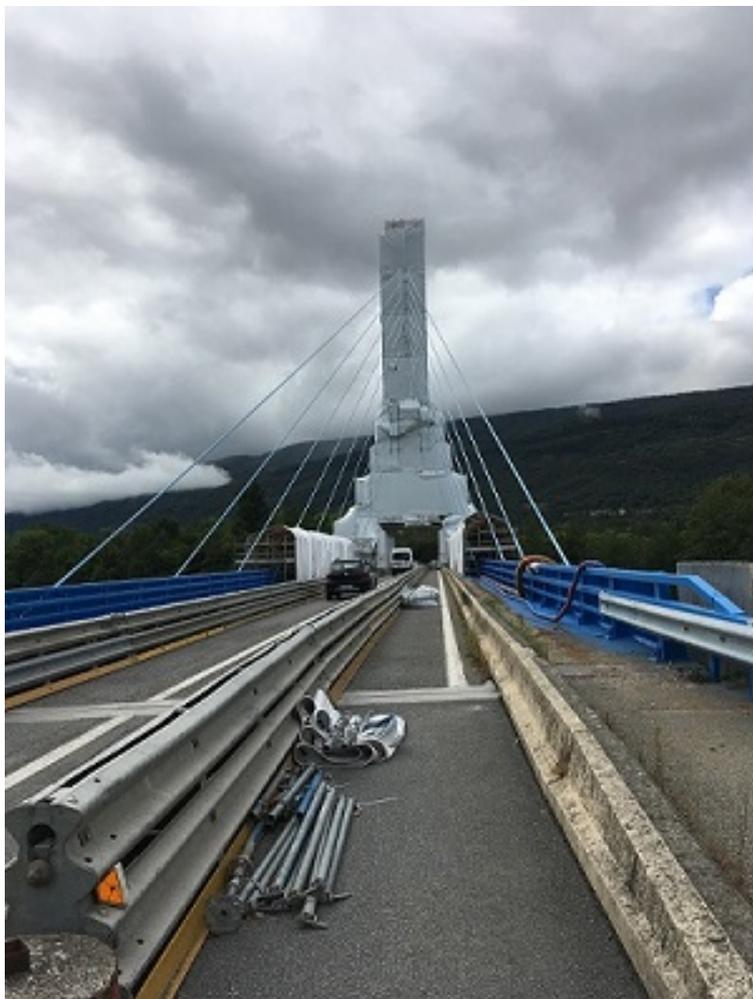
Échafaudage pour l'accès au pylône et protection vis-à-vis des usages de la RD992
