# **Evaluation du risque érosif et sismique au niveau de la digue de protection marine de la Duchesse Anne entre Cancale et le Mont-Saint-Michel**

Dans le cadre de l'opération de recherche DOFEAS, les risques érosif et sismique pouvant impacter une digue de protection marine ont été étudiés par méthodes géophysiques et géotechniques. Une digue maritime entre Cancale et Le Mont-Saint-Michel a été choisie comme site test pour mener ce projet.

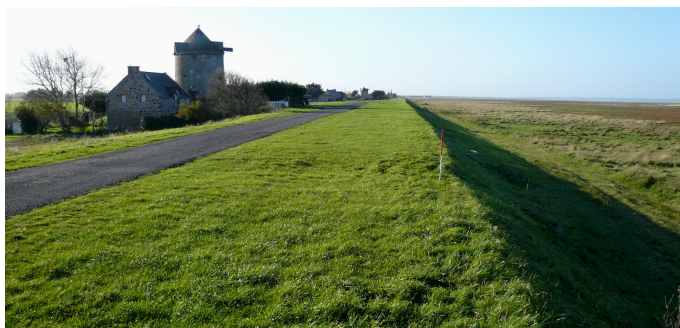
FIGURE 2: VUE DE LA DIGUE DE LA DUCHESSE ANNE

La digue s'appuie sur un cordon littoral (formation IX – X<sup>ème</sup> siècle) résultant de l'accumulation de débris coquilliers. Construite à l'initiative du Duc de Bretagne Alain IV (XI<sup>ème</sup> siècle) pour protéger le banc coquillier de l'action de la marée, sa structure est un appareillage irrégulier de moellons en pierres de formes et de dimensions variées. Cette «carapace» en maçonnerie de pierres sèches fut prolongée et renforcée, au cours des siècles suivants, transformant ainsi les marais du sud en polders.

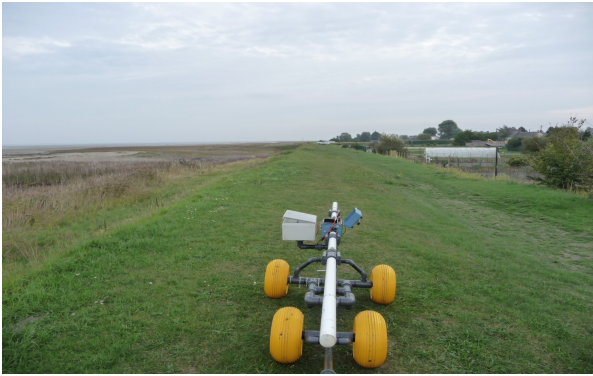
FIGURE 4: EM31 SUR SON CHARIOT EN CRÊTE D'OUVRAGE

La méthode géophysique retenue pour évaluer le risque érosif est le Slingram-EM31. Elle permet d'obtenir en continu un profil de résistivité apparente sur une profondeur d'environ 6 mètres. Cette méthode a, déjà, été utilisée dans le cadre de l'opération Solem-Erinoh et en particulier sur la levée de l'Authion (49), en bordure de Loire, pour évaluer l'érosion interne de l'ouvrage.

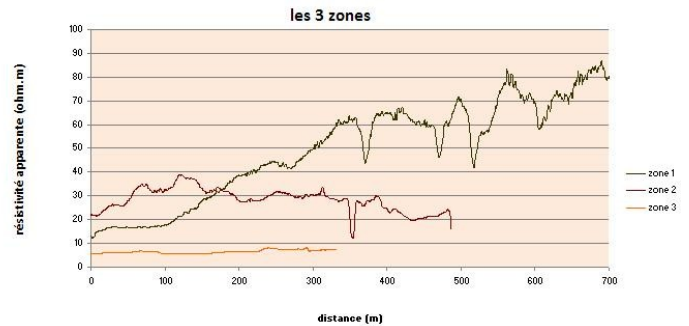
FIGURE 5: PROFILS DE RÉSISTIVITÉ APPARENTE PAR TRONÇON

Entre les zones 1,2 et 3, l'ouvrage présente respectivement des hauteurs moyennes de 5, 3 et 2 mètres. La Figure 5 montre des valeurs de résistivités plus fortes pour les zones les plus hautes (exemple en zone 1, de 60 à 80 ohm.m) qui semblent plutôt liées à la nature de l'ouvrage, tandis que pour les parties basses (ouvrage 3), les résistivités plus faibles, sont davantage influencées par le sol support (résistivités inférieures à 10 ohm.m), caractérisant, ainsi un corps d'ouvrage moins argileux que son support.

En 2011, des profils de résistivités apparentes ont été réalisés, à six reprises, sur chaque tronçon entre février et mars. Les valeurs de résistivités obtenues caractérisent des formations plutôt argileuses (valeurs inférieures à 100 ohm.m) et se situent dans des gammes de résistivité assez différentes.

Ainsi, les deux premiers tronçons présentent les valeurs les plus fortes (matériaux plus sableux), mais aussi, les plus contrastées, signe d'une variation latérale marquée de la nature des matériaux (alternance de sable et vase) tendant à confirmer la présence d'anciennes brèches. Le troisième tronçon montre le profil le plus stable avec des valeurs de résistivité faibles caractérisant des matériaux plus argileux et plus homogènes que sur les deux autres sites. C'est sans doute lié à la nature plus argileuse des matériaux constituant l'ouvrage, mais aussi à un sol support argileux plus proche du fait d'une topographie moins élevée sur ce tronçon.

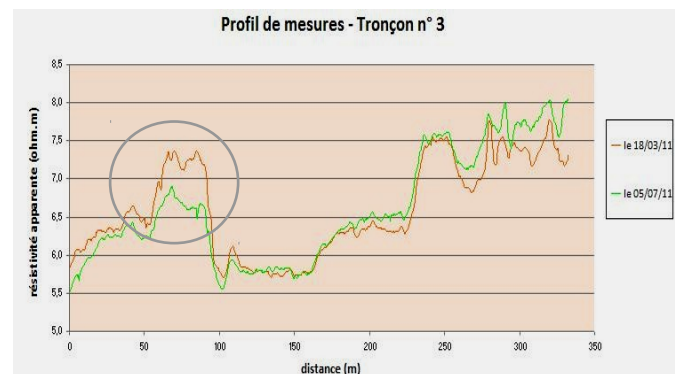
FIGURE 6: EVOLUTION DE LA RÉSISTIVITÉ DE MARS A JUILLET 2011

Cependant, à partir de juillet, une zone singulière apparaît, en contradiction avec le reste du profil de résistivité, au niveau du troisième tronçon : les résistivités semblent, en effet, diminuer l'été par rapport à l'hiver. Un profil réalisé en octobre 2012 confirme cette tendance.

Plusieurs raisons peuvent expliquer ce phénomène et entres autres :

**Une erreur de manipulation du système de mesure.** Les courbes ne montrent pas de décalage en abscisse qui aurait pu être lié à un problème de codeur de distance et engendrer des anomalies. D'autre part, les profils de répétitivité réalisés à chaque fois montrent des résultats similaires.

**Un élément parasite présent à proximité de l'ouvrage.** Il ne peut s'agir d'un véhicule garé à proximité étant donné l'allure du signal. La présence d'une zone plus humide liée à une accumulation d'eau (pluviale ou de mer), pourrait être une cause possible de cette variation.

**Un désordre survenu dans l'ouvrage entre deux interventions.** Il n'a pas été noté de désordres apparents de l'ouvrage lors des dernières interventions. L'éventuelle évolution peut se situer dans des endroits moins visibles, en pied de digue ou en interne à l'ouvrage. Suite aux mesures de juillet, une visite sur place a été effectuée et n'a pas révélé d'eau stagnante ou de zone érodée en pied d'ouvrage.

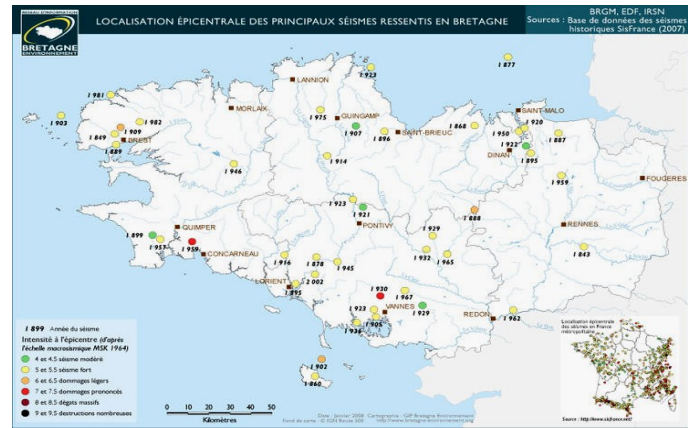
FIGURE 7: LOCALISATION DES SÉISMES HISTORIQUES EN BRETAGNE

En effet, le 30 septembre 2002, un séisme de forte intensité a eu lieu au sud de la Bretagne, avec une magnitude mesurée de 5,4  $M_L$ . L'épicentre situé à Hennebont correspond à un mouvement de la faille dite de cisaillement Sud Armoricaïn, autre faille majeure structurale de la Bretagne. Malgré sa forte magnitude, ce tremblement de terre n'a produit que des dégâts mineurs ce qui explique sa classification comprise entre V et VI sur l'échelle de Mercalli. La survenance d'un séisme de même intensité n'est pas à écarter à proximité du site d'étude, compte tenu de la présence de failles majeures et de la sismicité régulière observée et historique dans la région présentant des intensités comprises entre V et VI sur l'échelle de Mercalli.
