Référentiel pour l'inspection des ouvrages de protection pare-blocs

GT : Harmonisation des pratiques du Cerema

3) GT « *Harmonisation des pratiques d'inspection des ouvrages de protection contre les chutes de blocs* »

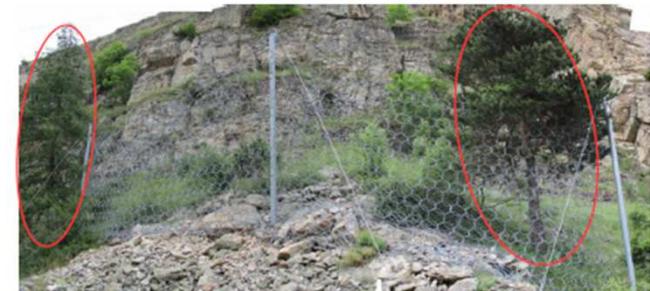
Arbres à abattre

Abattage d'arbres à programmer : 1 à l'amont et 1 à l'aval
Etude d'allée à prévoir (ensemble du versant)

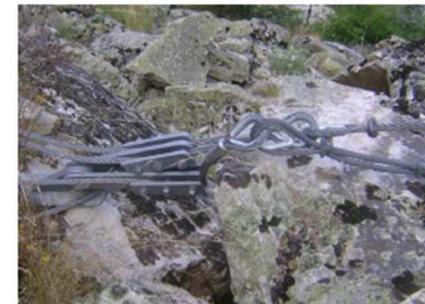
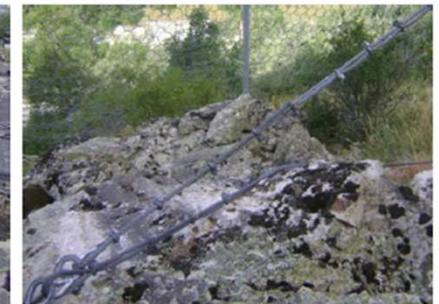
Commentaires	Défaut majeur remettant en cause le fonctionnement de l'ouvrage	OUI
	Angle important sur un câble latéral rendant le frein non fonctionnel

Angles sur le câble latéral rendant le frein non fonctionnel

A très court terme : repositionnement du câble latéral de droite ou purge des blocs gênants
A court-moyen terme : traitement anti-corrosion sur les ancrages et les pièces freins
A court-moyen terme : retendre les câbles sous-tendus
A court-moyen terme : ajouter les serre-câbles manquants
A court-moyen terme : ajouter un câble de liaison nappe / poteaux

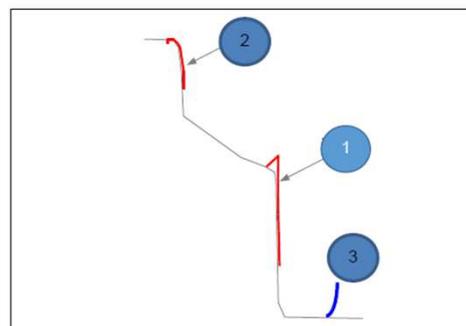
1. Ouvrage déflecteur avec avaloir en tête
2. Ouvrage déflecteur sans avaloir en tête
3. Ouvrage d'interception

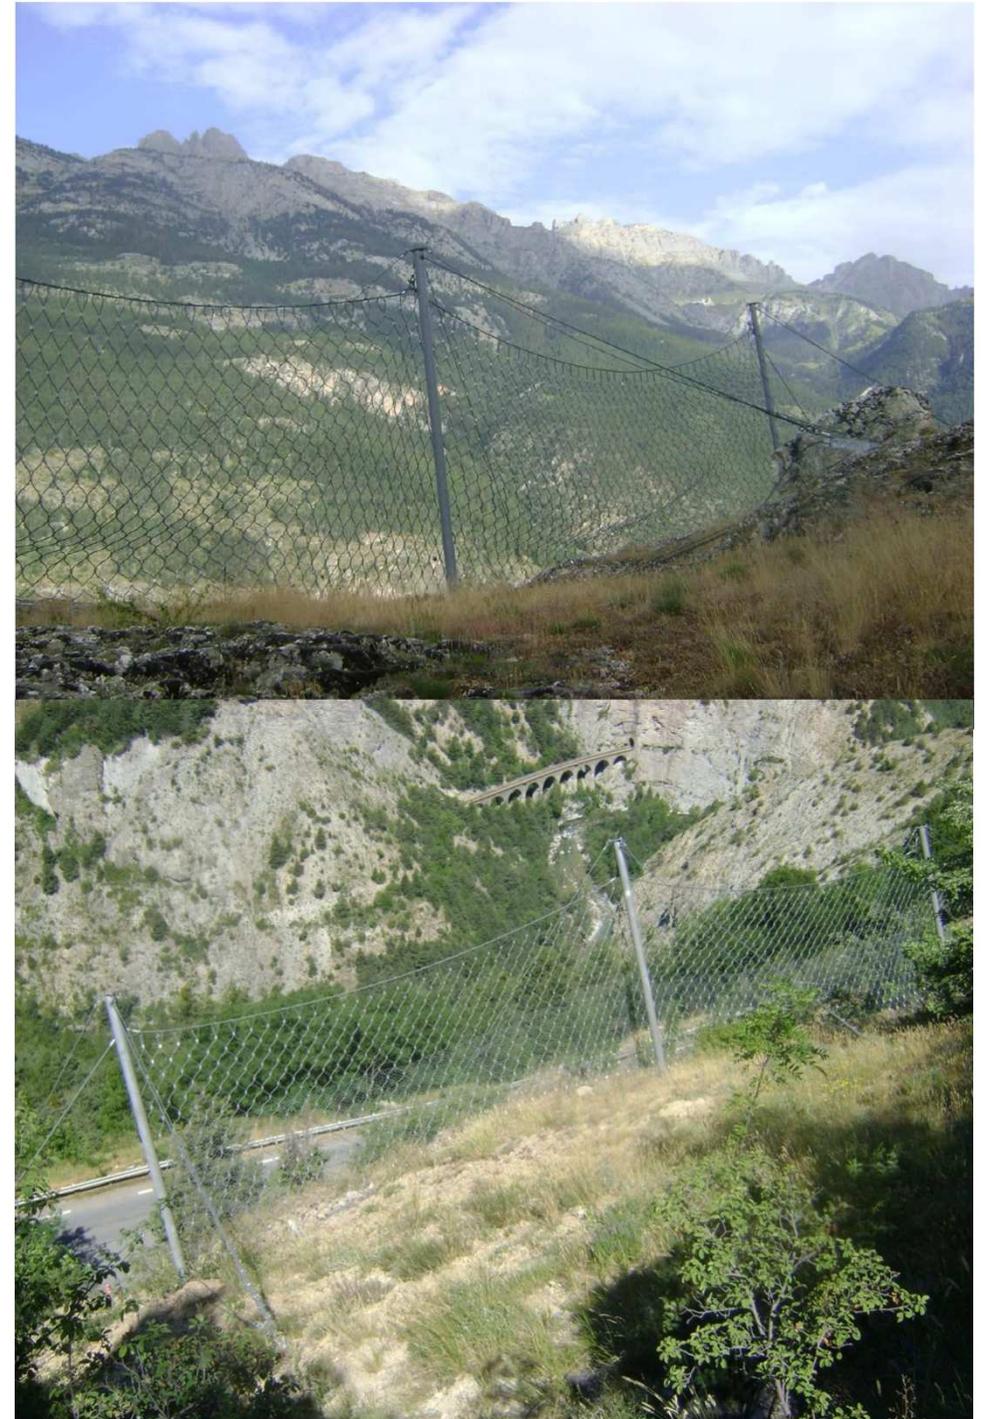
Exemple Famille « Ecran souple » / Type « Ecran freiné »

EC1	EC2	EC3	
Poteau	Montant		
	Fondation		
Nappe	Filet		
	Grillage		
	Liaison inter-nappes		
	Liaison câble de rive		
Doublage	Grillage		
	liaison inter-nappes		
	fixation au filet		
Bavette	Nappe		
	Doublage		
	Liaison inter-nappes		
	Liaisons bavette-filet		
Câble de rive supérieur	Câble		
	Accastillage	Serre-câbles	
		Cosse-coeurs	
		Manchons	
		Manilles	
//	Tête de boulon		
	Barre		
	Câble		
	Plaque		
	Ecrou		
//	Scellement		
	Dissipateur	Bloc frein	
Câble de frein

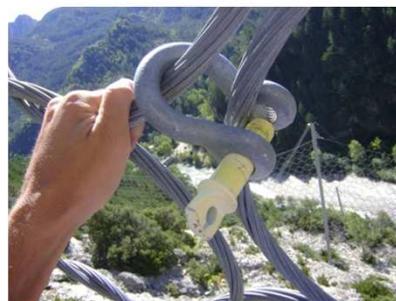
Ligatures entre nappes

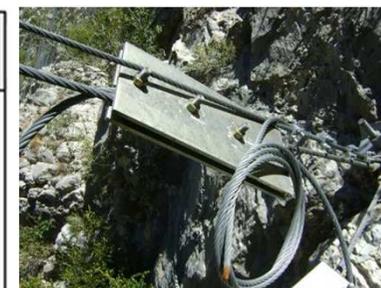
Câbles freins enroulés

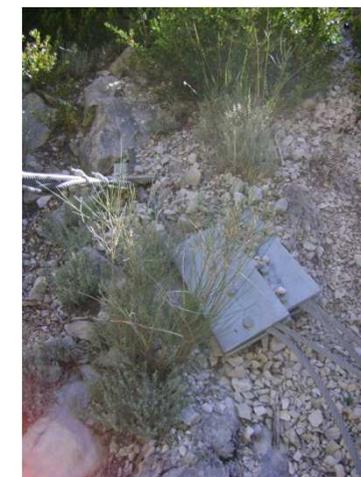
Pièces freins enterrées

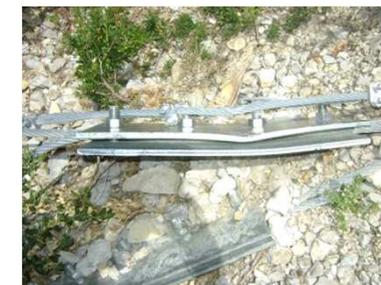
Pièces freins dégradées

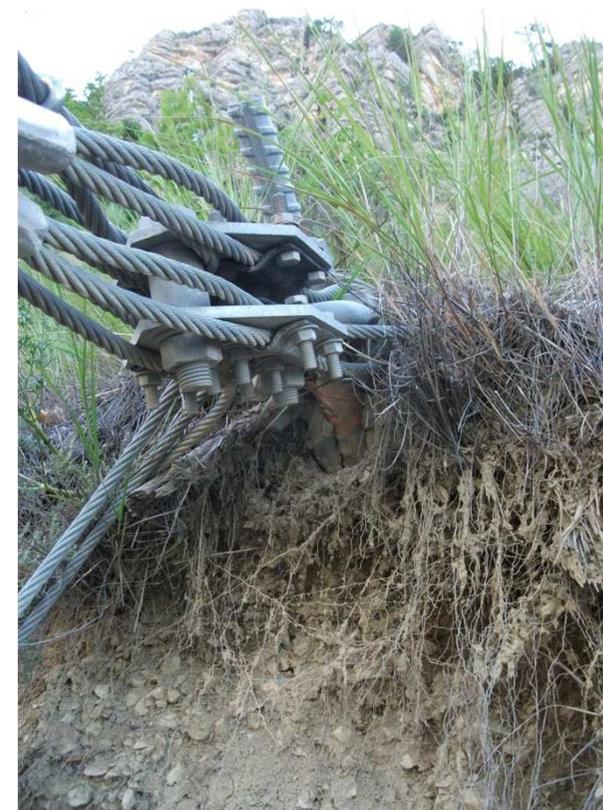
Ancrage frein

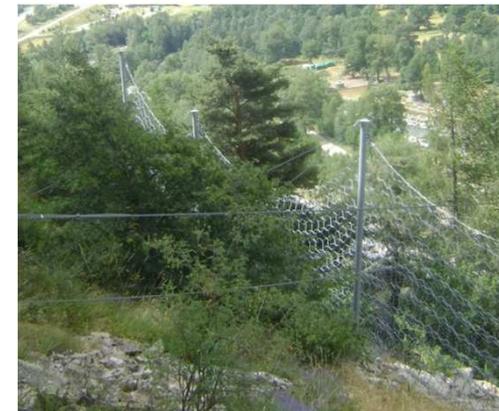
Arbre à l'aval → bloque allongement de l'ouvrage

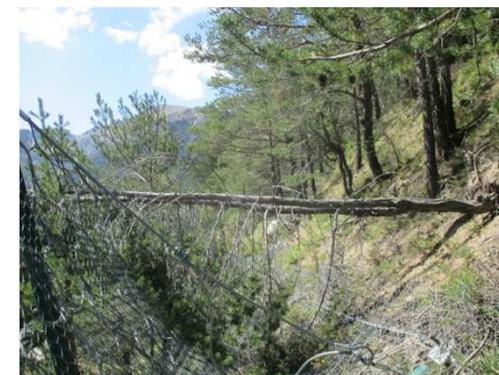
Arbre mort → diminution hauteur utile

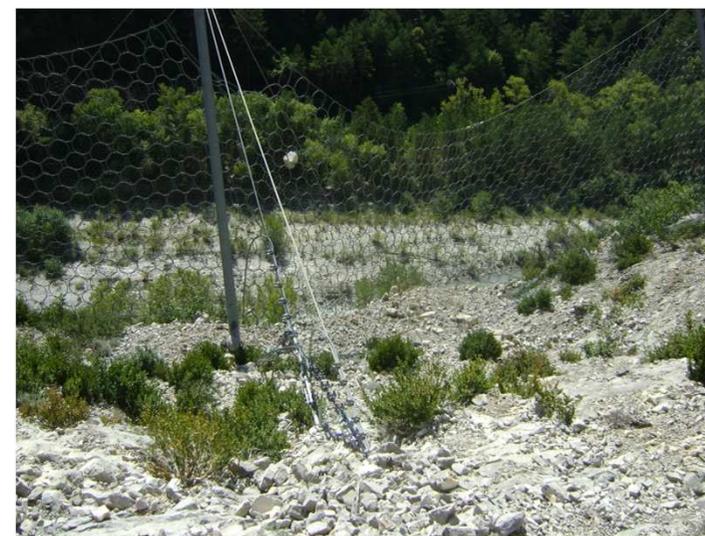
Remplissage → Diminution hauteur utile

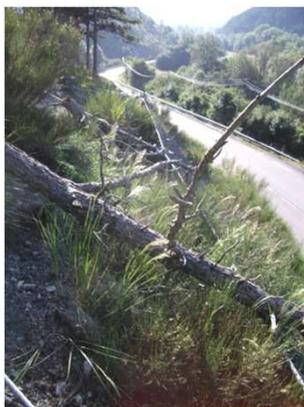
Diminution hauteur utile avaloir

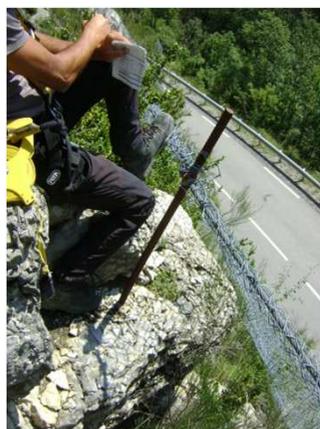
Avaloir = barres d'ancrages non haubannées

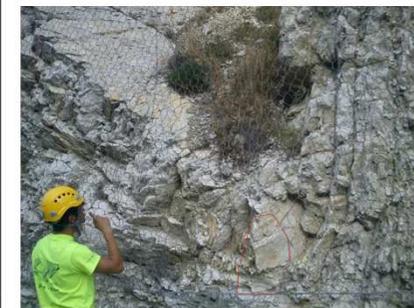
Trous dans le grillage

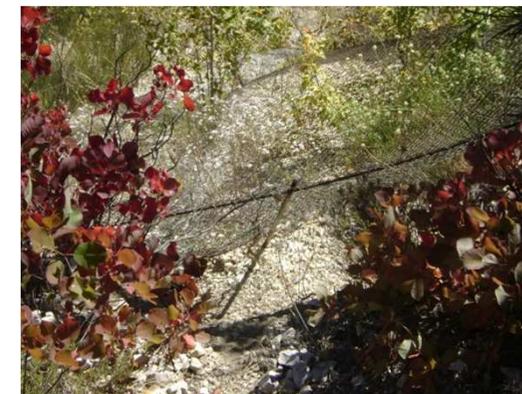
Câble de rive = tiges métalliques
