**GUIDE DE REDUCTION DE LA VULNERABILITE
DE L'HABITAT EN ZONE DE MONTAGNE
AU RISQUE TORRENTIEL**

- **Contexte et objectifs de la mission**
- **Diagnostic de vulnérabilité de l'habitat**
- **Elaboration et contenu du guide**

RÉDUCTION DE LA VULNÉRABILITÉ
DE L'HABITAT EN ZONE DE MONTAGNE
AU RISQUE TORRENTIEL

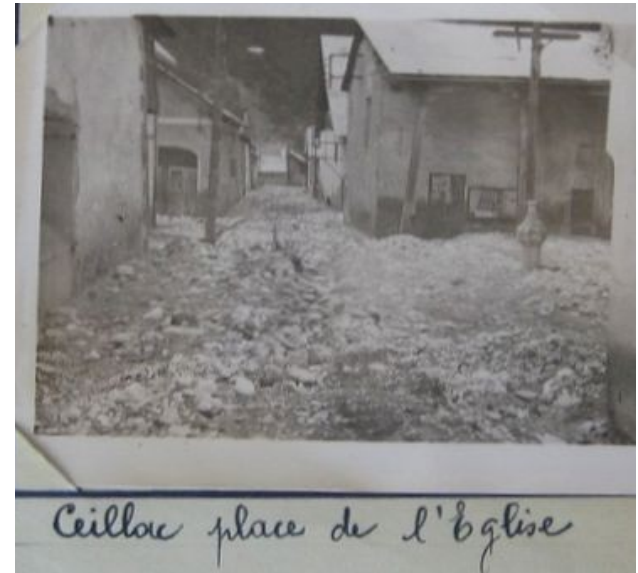
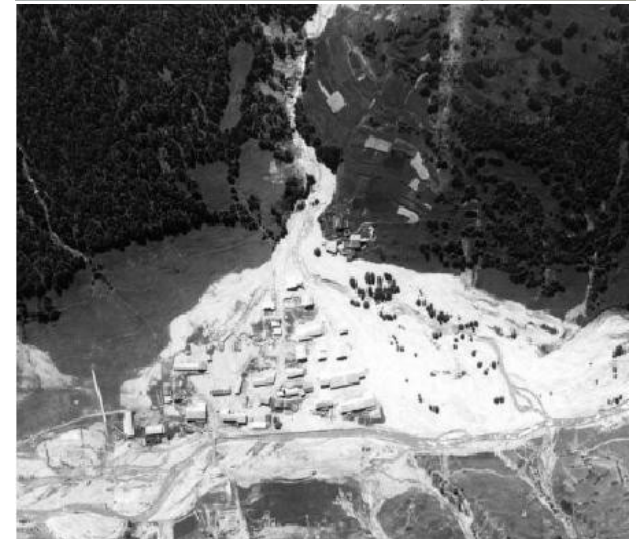
Village de Ristolas en 1957

- Présence d'enjeux importants sur les zones affectées par la crue de 1957
- Diagnostic des ouvrages hydrauliques préoccupant, ouvrages vieillissants
- **Crues à répétition ces dernières années** : 4 crues violentes en 10 ans (2000, 2002, 2008) avec évacuation et routes coupées

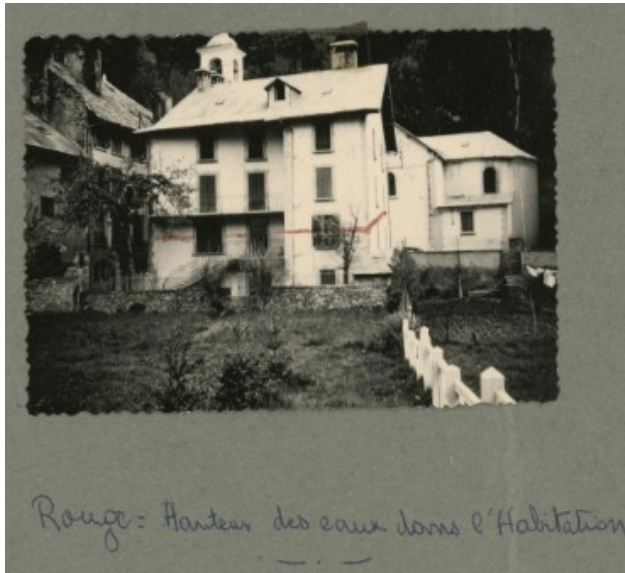
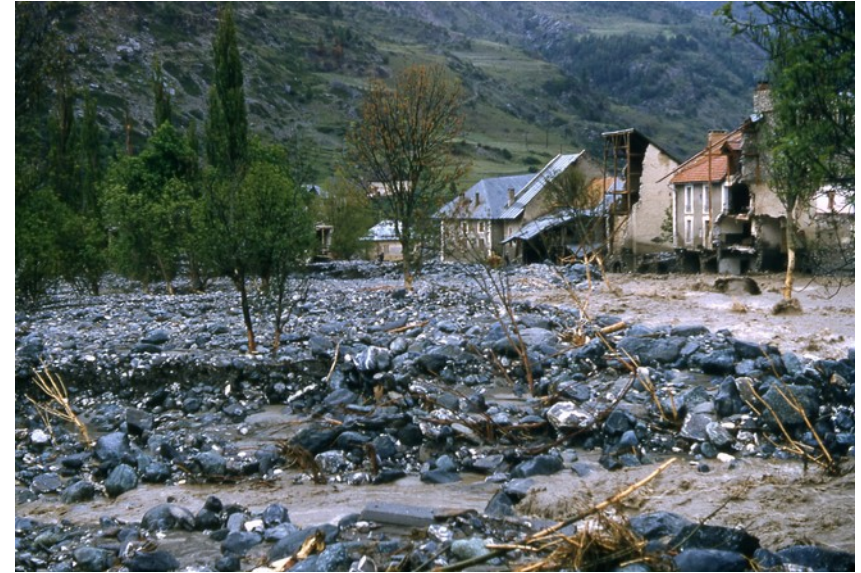
DEPARTEMENT
Hautes-Alpes 30

INONDATIONS DE JUIN 1957
DANS LES DEPARTEMENTS ALPINS
(Loi n° 58 343 du 3 avril 1958)

DÉCLARATION DE SINISTRE
Demande de concours financier de l'État

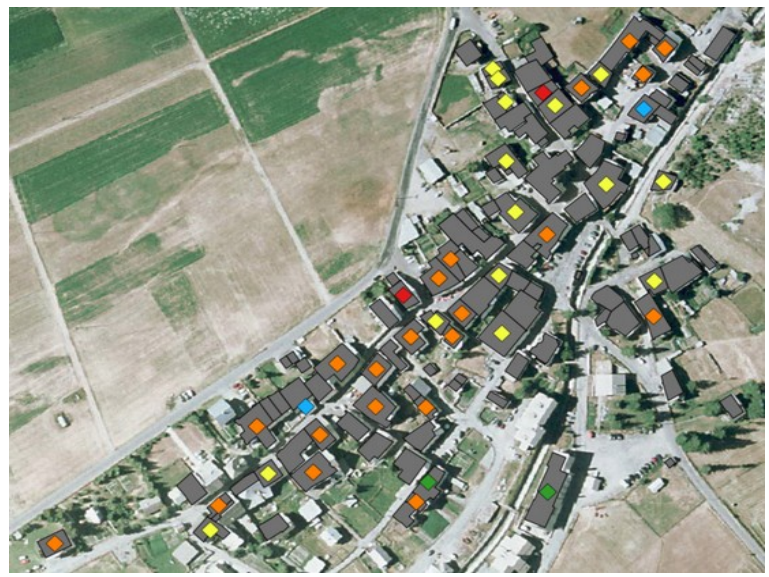
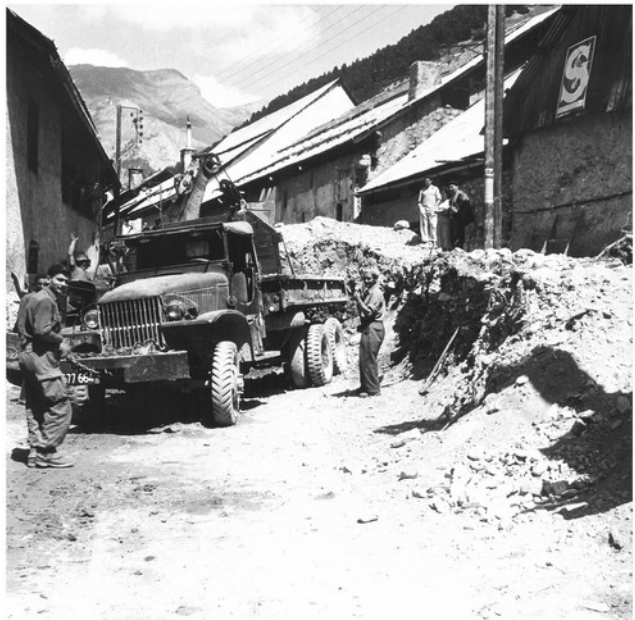
Exemple de Ceillac

Typologie des dommages constatés

- Bâtiments détruits partiellement ou complètement par les eaux
- Bâtiments ayant eu les fondations endommagées
- Bâtiments engravés
- Bâtiments inondés sans apport de matériaux
- Bâtiments envasés ou ensablés

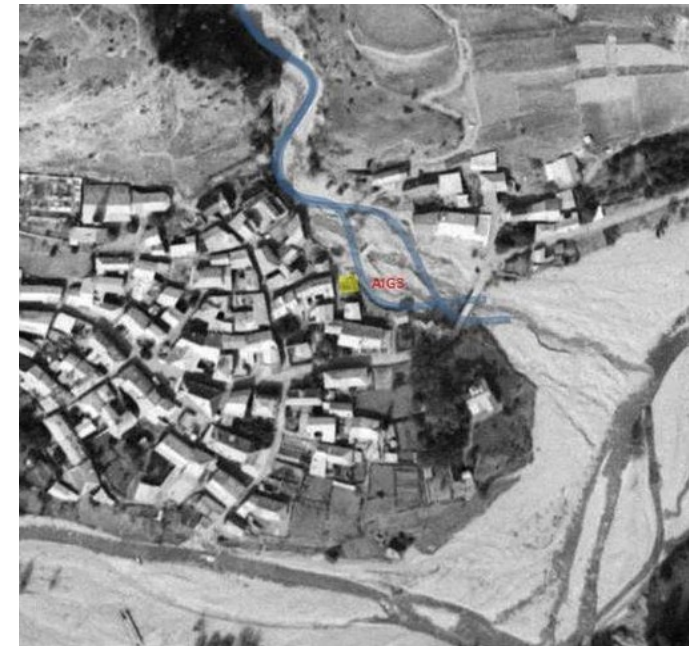
Analyse des différents cônes de déjection touchés en 1957 :

- Reconstitution du phénomène
- Mise en relation entre l'aléa et l'endommagement constaté

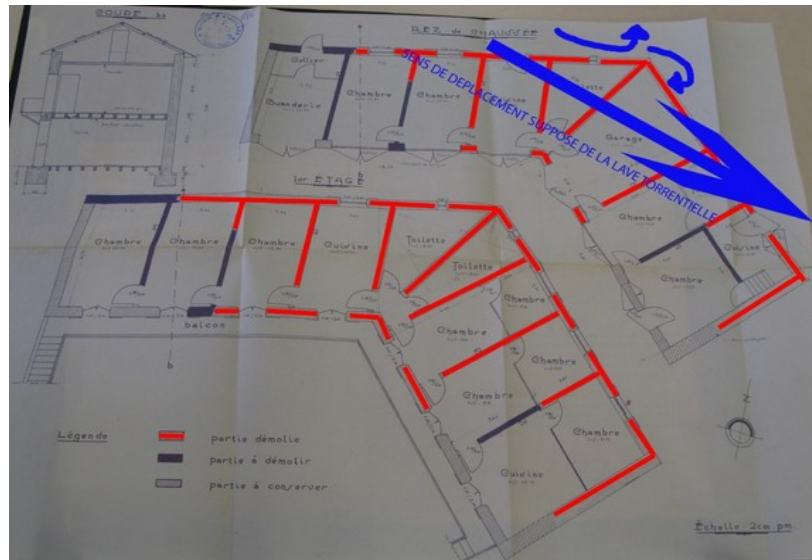
- Analyse du mode constructif du bâtiment, de son occupation et de sa localisation par rapport au cours d'eau
- Etude des dégradations constatées
- Hypothèses de scénarios de dégradation

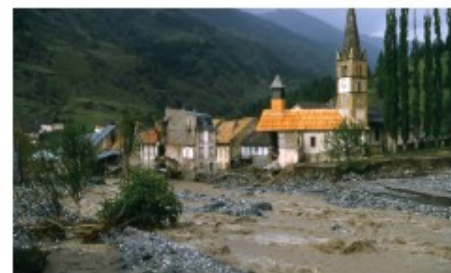
L'affouillement des fondations, dû aux divagations incontrôlées des écoulements en dehors du lit ordinaire, est la cause principale des désordres causés aux bâtiments. Le bâti traditionnel montagnard en pierre locale, sèche ou hourdée à la chaux ou au ciment, présente une faiblesse particulière en matière de cohésion et de résistance aux pressions horizontales. Dans le cas d'un affouillement, le déchaussement des premières pierres induit une ruine rapide de pans de murs entiers. Il est toutefois difficile d'envisager une reprise en sous-œuvre pour asseoir ce type de bâtiment sur un système de fondations continues en béton ferrailé. Une protection extérieure au bâtiment peut dans ce cas aider à détourner les écoulements des fondations.

► Église de Ville-Vieille, 1957
(CIM, Fonds GRABER)
