Cerema

Investigations sur les enrochements en place dans les ouvrages

Auteur : Marc IGIGABEL, Cerema, Direction Technique Eau mer et fleuves

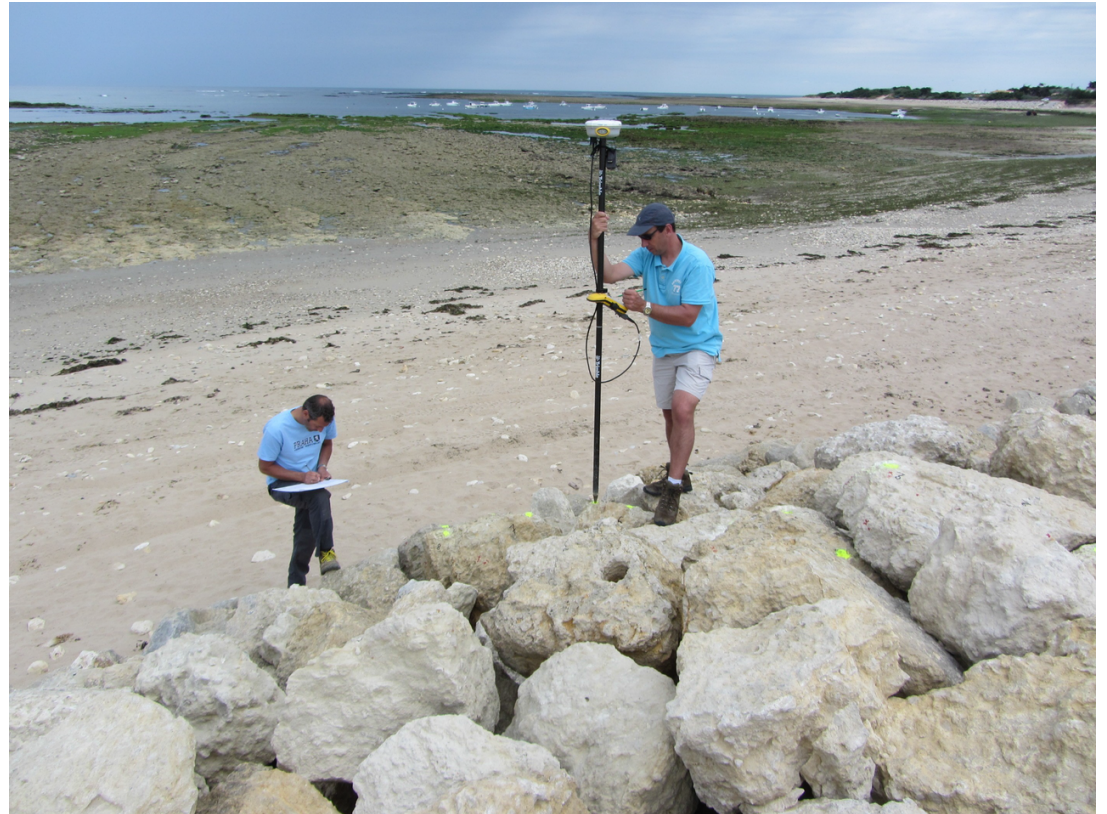
Topographie surfacique des enrochements hors d'eau

- A mettre en œuvre si nécessaire en complément des levés ponctuels ou des levés de profils...

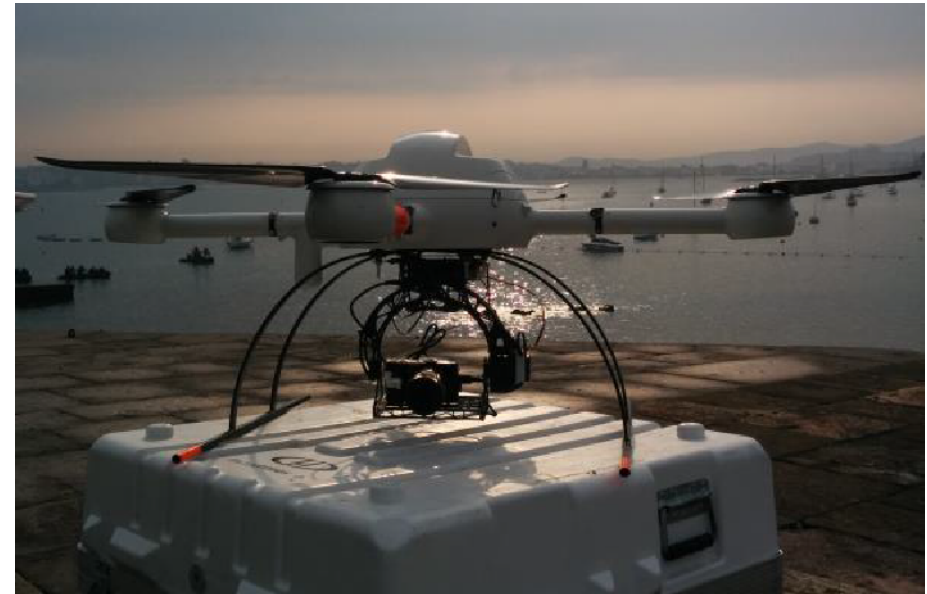
Utilisation des drones pour la photogrammétrie

- Avantages :
 - Accès à de nouveaux points de vue,
 - rapidité de mise en œuvre,
 - réduction des coûts,
 - élimination des risques de mise en danger de vies humaines.
- Application pour la surveillance d'ouvrages particuliers.

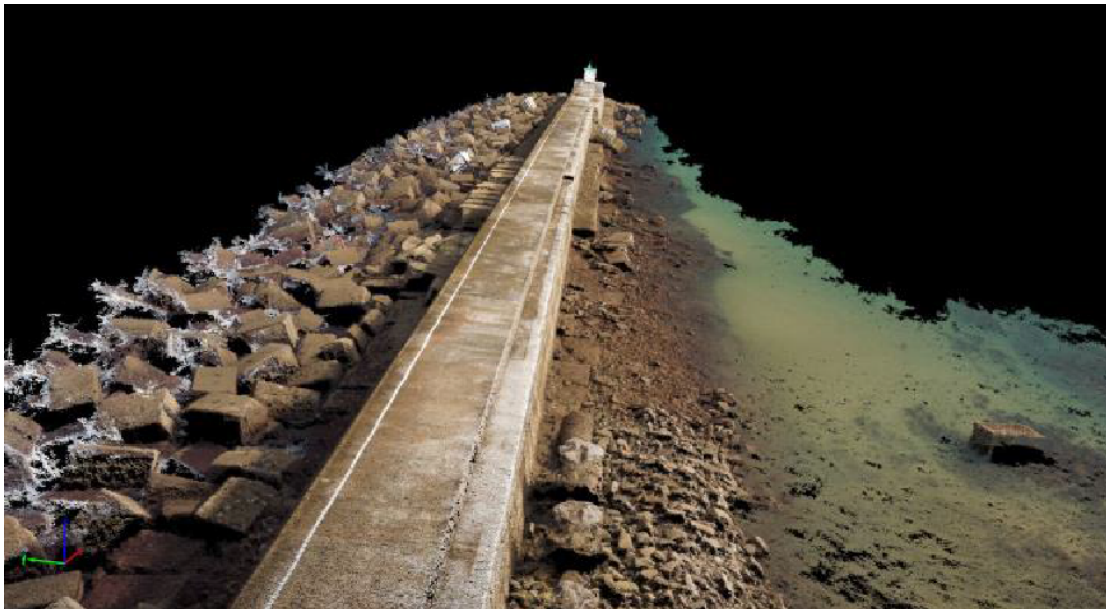
Application sur les brise-lames de Saint-Jean de Luz

- Deux techniques d'investigation
 - L'interférométrie radar pour appréhender
 - le comportement global des deux digues
 - la stabilité de leurs fondations ainsi que des différentes parties de ces ouvrages.
 - La photogrammétrie par drone pour
 - une reconstruction 3D de l'ouvrage
 - l'identification de fissures structurelles de grande amplitude (résolution centimétrique)
 - l'identification formelle des blocs de rechargement, dont certains ont été colorisés pour faciliter leur discrimination dans le temps

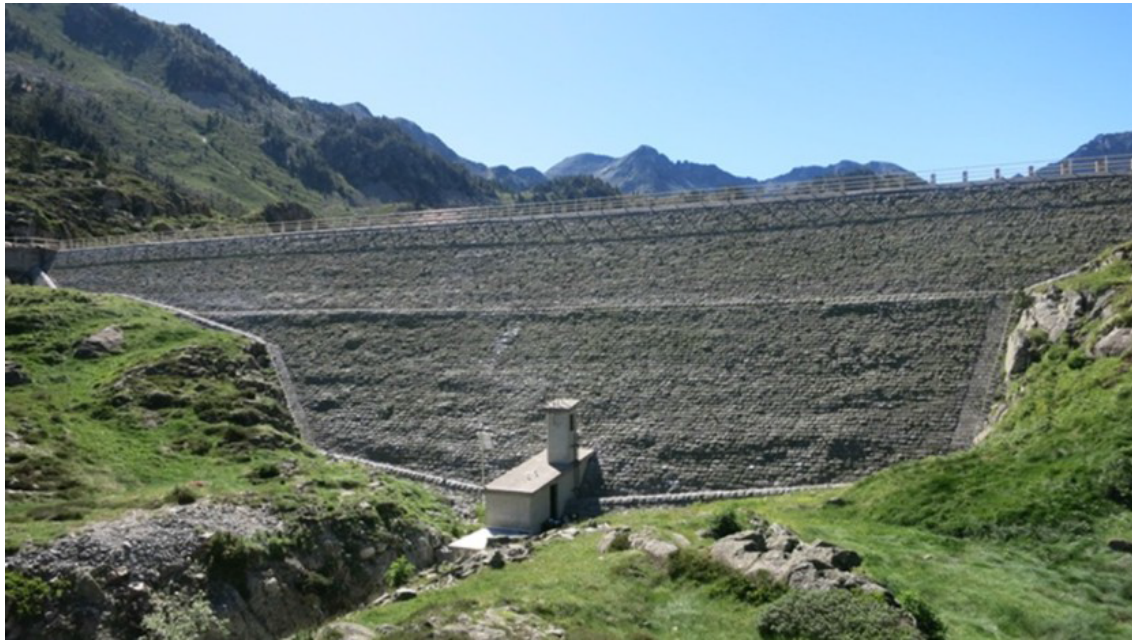
Expérimentation sur le barrage d'Escoubous (Pyrénées)

- Parallèlement à la campagne de lasergrammétrie 2013 utilisée comme surface de référence, une expérimentation de photogrammétrie par drone a été menée par EDF et le SERTIT pour évaluer la faisabilité et la précision atteignable pour la réalisation du MNT du parement aval.

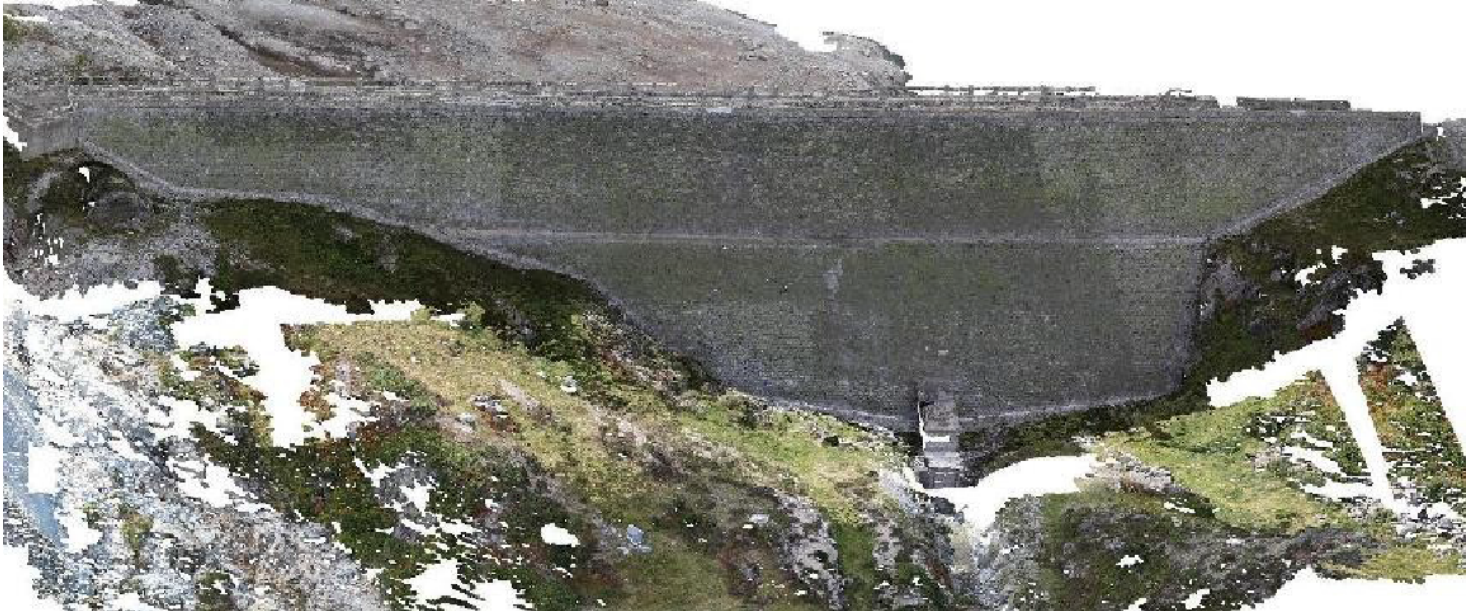
Acquisition et traitement des données

- Acquisitions par lasergrammétrie et par drone (photogrammétrie) dans un même référentiel en utilisant 11 cibles topographiques
- Obtention d'un nuage de points en 3D

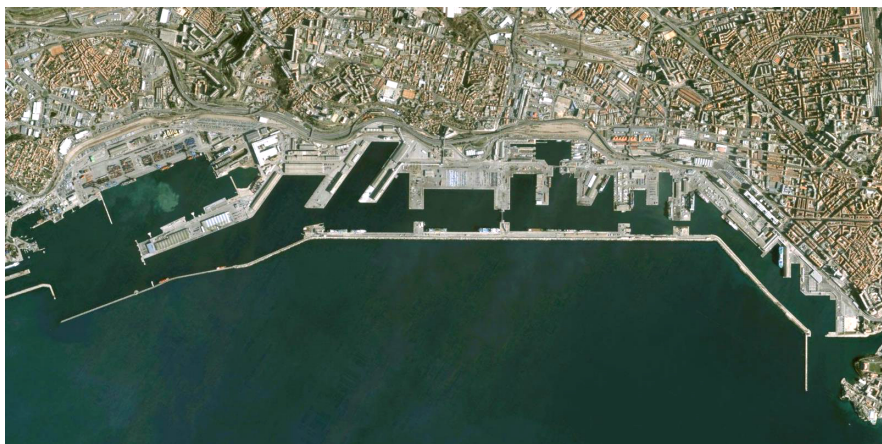
Rénovation de la digue du large à Marseille

- Rénovation de l'élément central, à savoir un tronçon 5,1 kilomètres de long

- Entretien historique de la digue par rechargements.
- Nécessité pour le port de disposer en propre de moyens lourds de levage nautique.

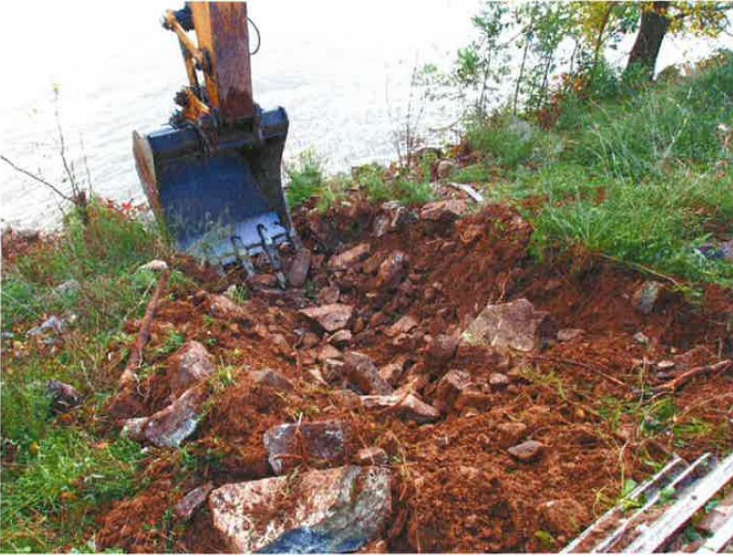
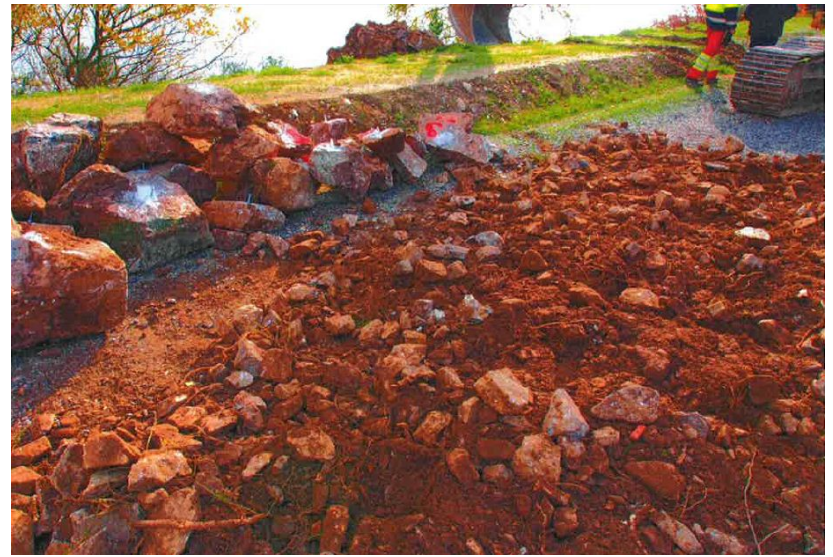
Sondages et blocométrie

- 9 sondages à la pelle pour vérifier l'épaisseur des protections (de 0,3 à 1,0 m)
- 3 analyses blocométriques (très forte proportion d'éléments inférieurs à 5 kg).

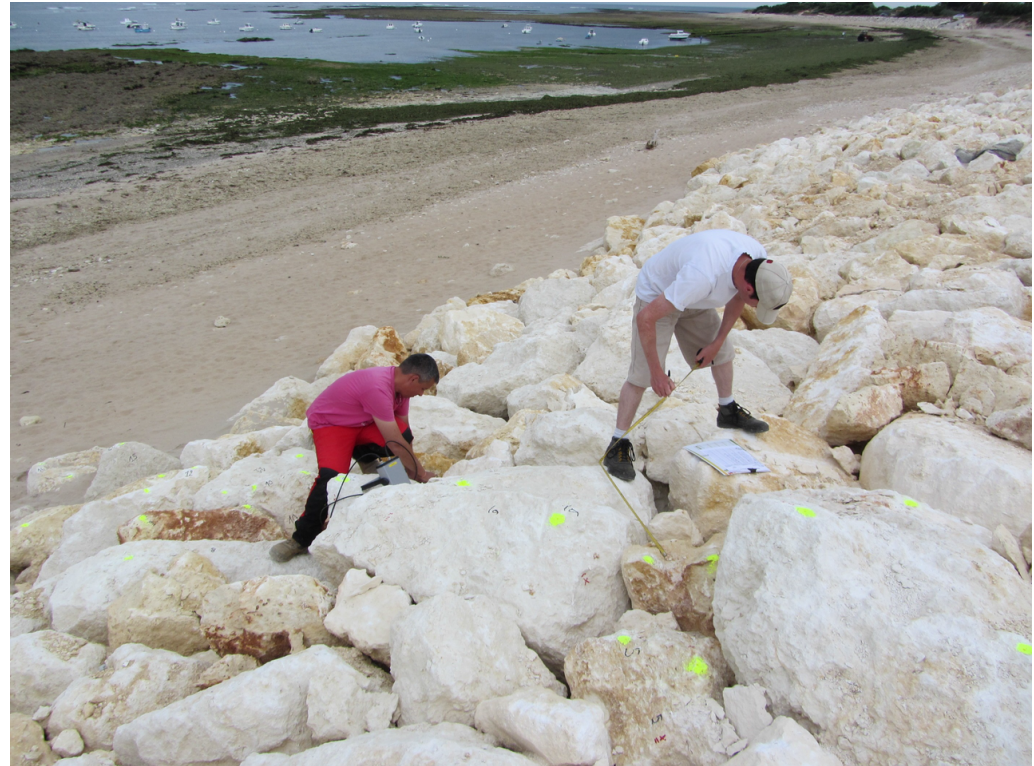
Diagnostic des digues de Charente-Maritime

- Suite à la tempête Xynthia, nombreux projets de renforcement des ouvrages littoraux
- Laboratoire d'Angers du Cerema mandaté en 2014 pour réaliser des expertises sur la durabilité des enrochements

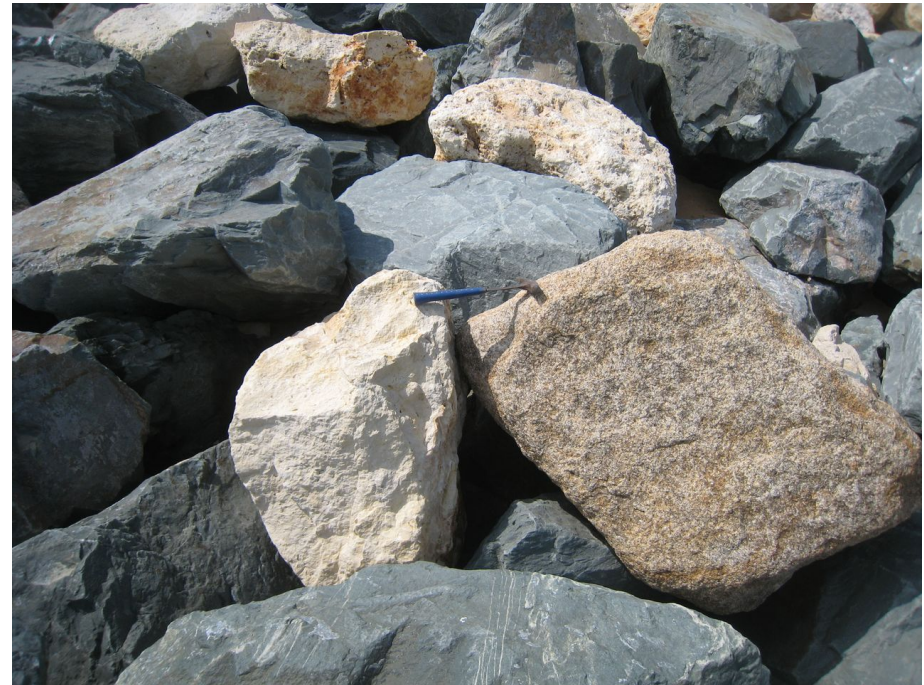
Comparaison des calcaires locaux et des roches métamorphiques

- Le calcaire (couleur claire) est réputé mieux s'intégrer aux sites étudiés (localisés sur l'île de Ré et l'île d'Oléron).
- Mais les roches métamorphiques représentent une solution alternative en terme de durabilité, à condition d'accepter leur couleur plus foncée.

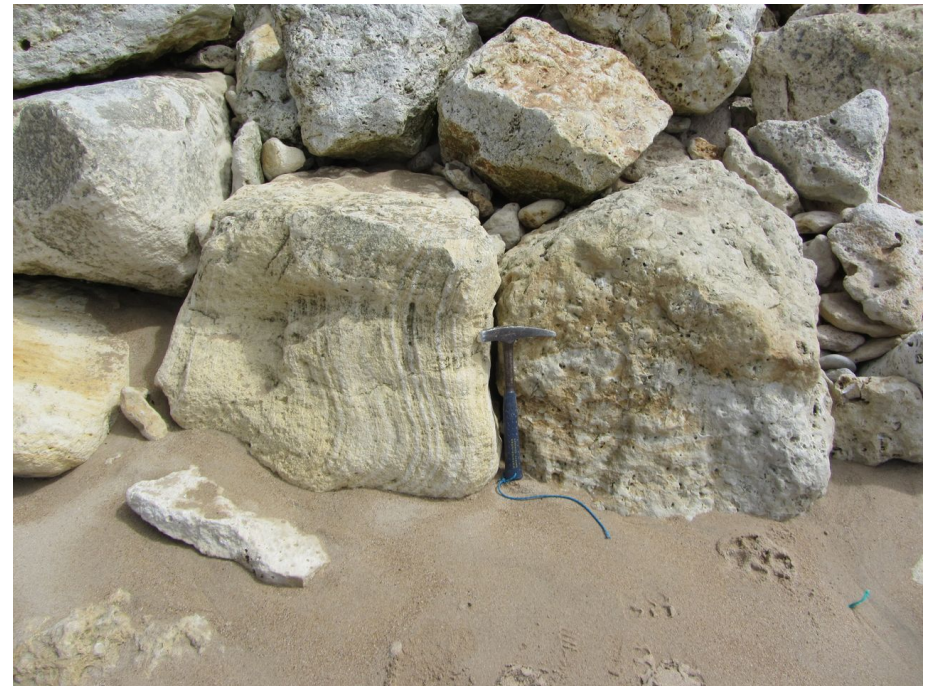
Conclusion 1 de l'expertise de géologue

- deux types de calcaire :
 - l'un présentant des caractéristiques insuffisantes (usure en pied des ouvrages)
 - l'autre, présentant des caractéristiques suffisantes.

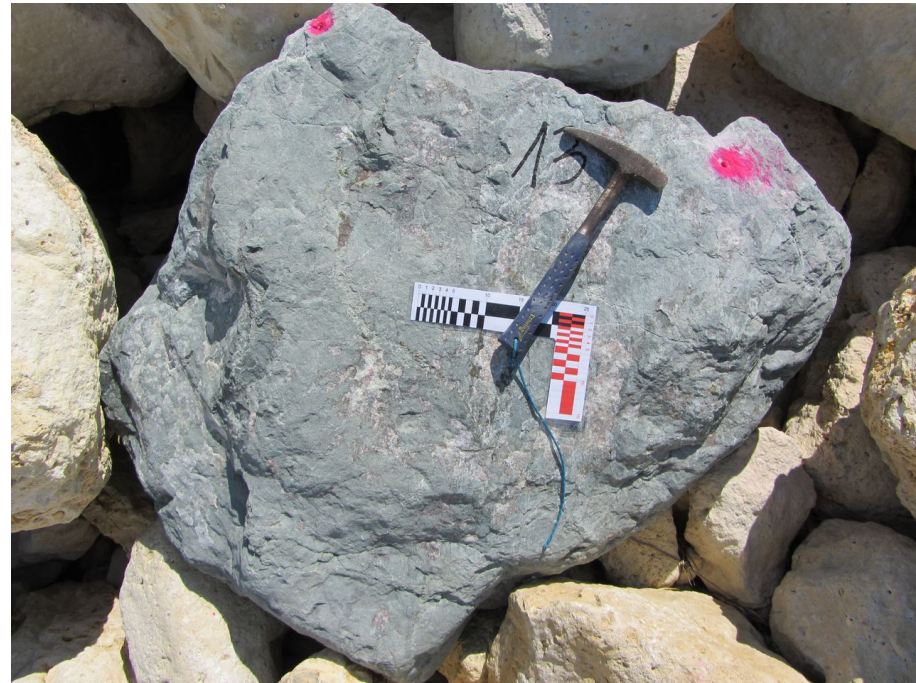
Conclusion 2 de l'expertise de géologue

- Les roches métamorphiques présentent des caractéristiques supérieures aux calcaires et une bonne durabilité sur les ouvrages étudiés.

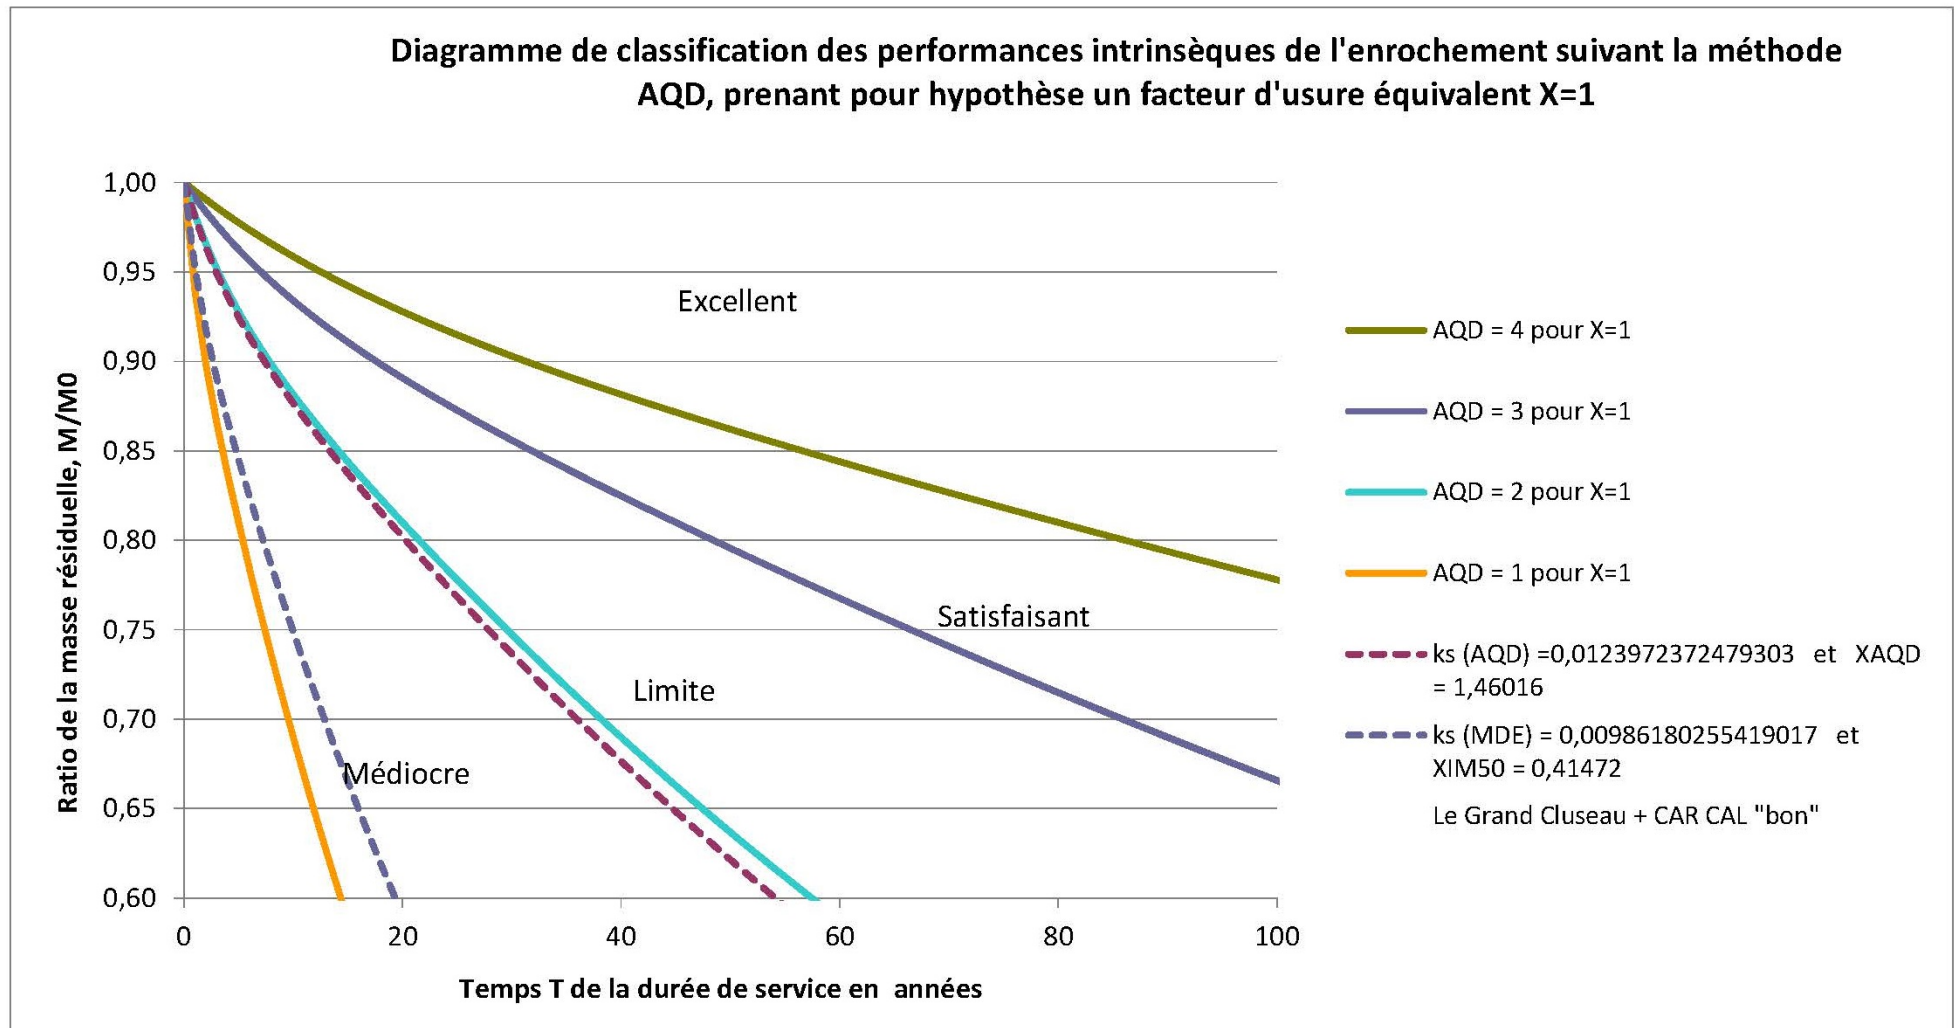
Résultat pour le calcaire « bon »

- Une propriété spécifique : dans le cas présent, la résistance à l'abrasion,
- Ou un indice de qualité global de type AQD prenant en compte 9 critères de terrain et 6 critères de laboratoire
