CETE de LYON

Affaire
91UV10023

Chaussée à Voie Centrale Banalisée

Evaluation à la Roche de Glun

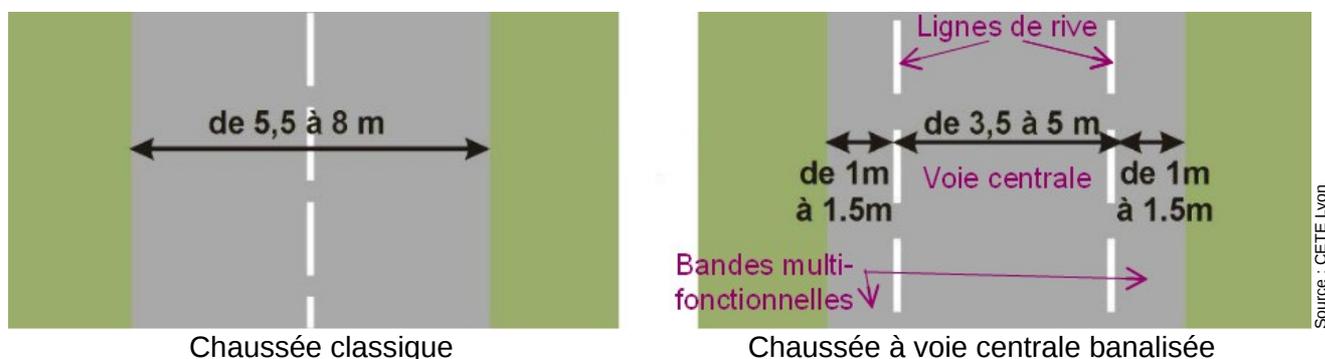
La Chaussée à Voie Centrale Banalisée (CVCB) est un concept qui consiste à redistribuer l'espace de la voirie en modifiant le marquage au sol. La largeur de chaussée reste inchangée mais le marquage axial est supprimé et deux lignes de rives sont réalisées permettant de créer une bande multifonctionnelle utilisable par les cyclistes, telle que présentée dans le schéma ci-après.

La voie centrale est ouverte aux deux sens de circulation mais ne permet pas le croisement. En cas de croisement les véhicules peuvent ponctuellement empiéter sur les bandes multifonctionnelles. Les cyclistes peuvent circuler en permanence sur la bande multifonctionnelle comme le prévoit l'article R431-9 du Code de la Route¹. Cependant la bande multifonctionnelle consiste en un accotement revêtu et n'est pas par définition une bande cyclable, autorisant ainsi le chevauchement occasionnel par les autres véhicules.

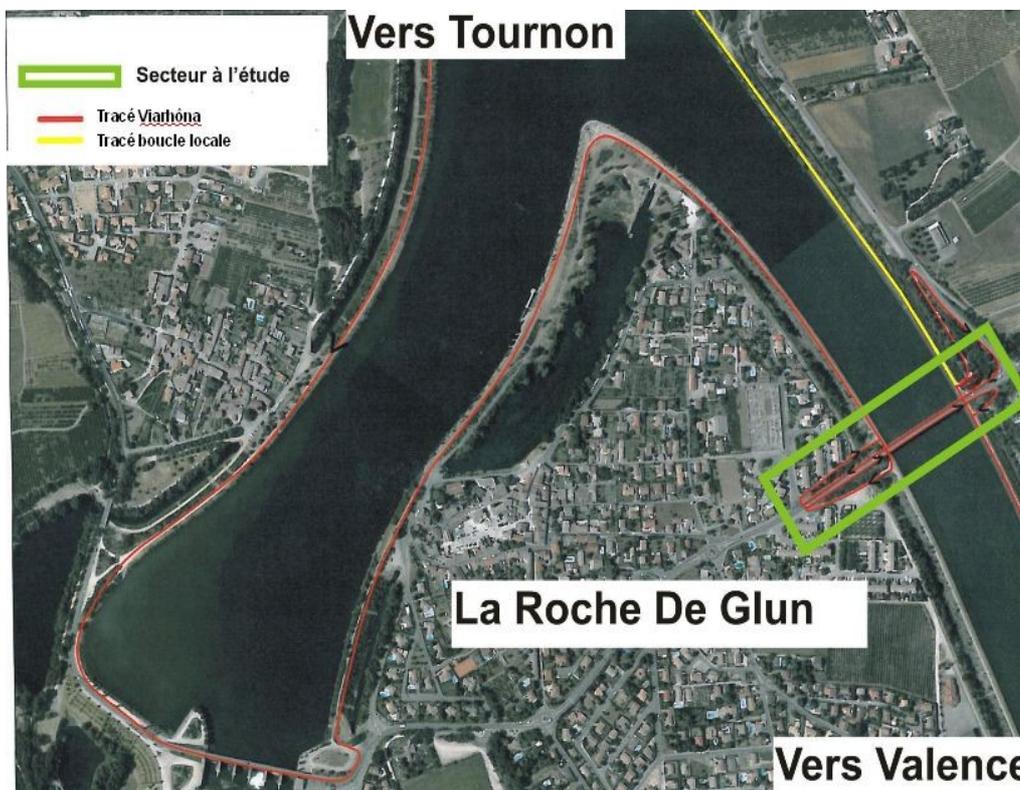
Le périmètre d'étude couvre un linéaire de 450 m, du giratoire rive gauche du Rhône au premier carrefour en entrée de ville sur la Roche de Glun, de part et d'autre du pont routier de la RD 220 A.

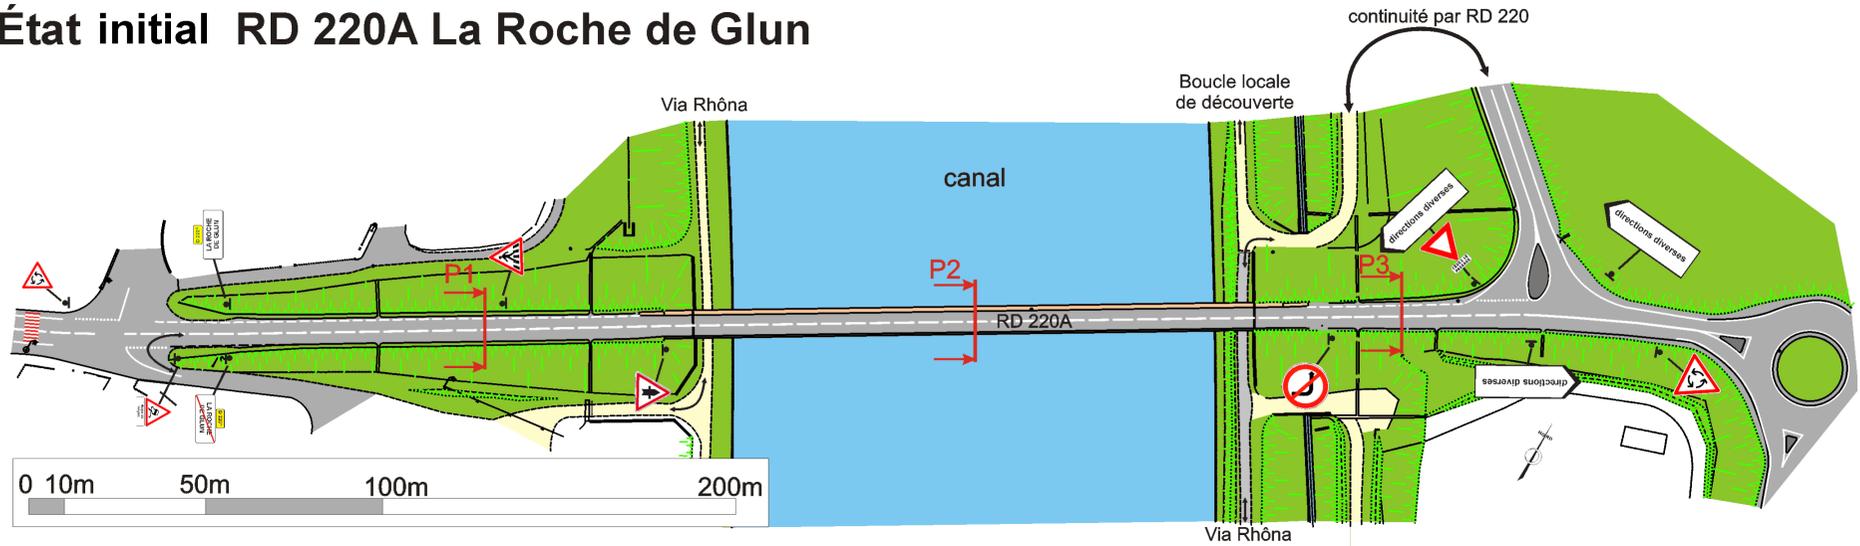
État initial RD 220A La Roche de Glun

Le profil du pont comporte une chaussée de 6m, un trottoir de 1,25 m côté amont et un butte roue de 0,45cm côté aval et ne permet pas de réaliser un aménagement cyclable de type bande. Le trottoir de la rive nord du pont (en direction de La roche de Glun) est rendu accessible par une rampe, pour permettre son utilisation par les cyclistes sans qu'il y ait pour autant d'information spécifique.

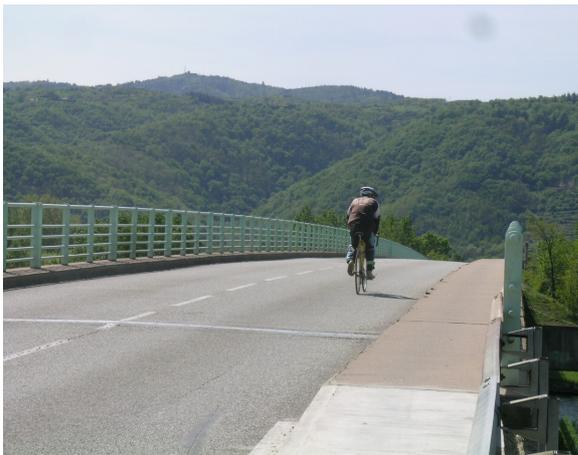
Aucun panneau de limitation de vitesse n'est implanté.

Vue en direction de la Roche de Glun

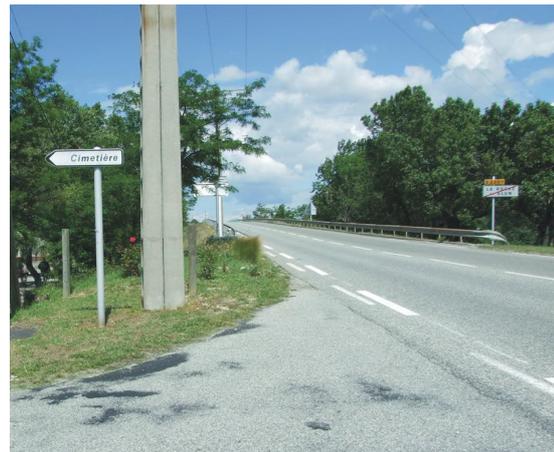
Vue en sortie de la Roche de Glun

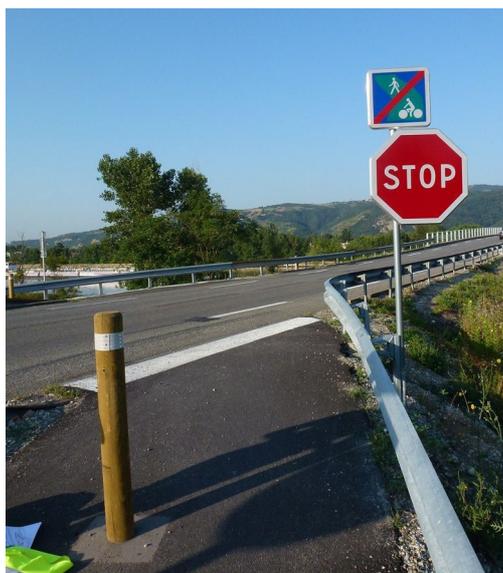
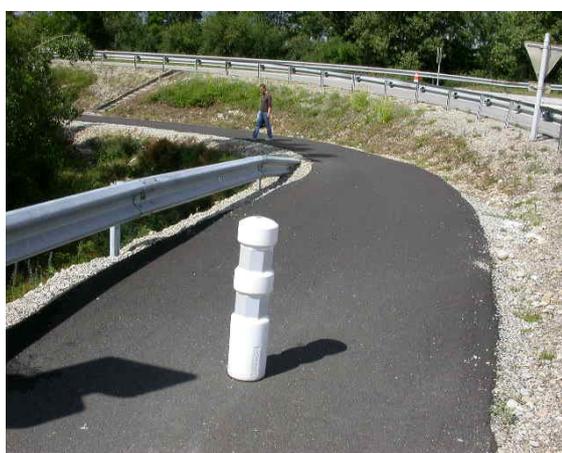
Ces rampes ont toutes deux le statut de voies vertes. La sortie de la rampe coté Nord est gérée par un panneau « STOP ». Ces rampes sont en enrobé et leurs pentes sont à 4% coté Nord et 4,30% coté sud.

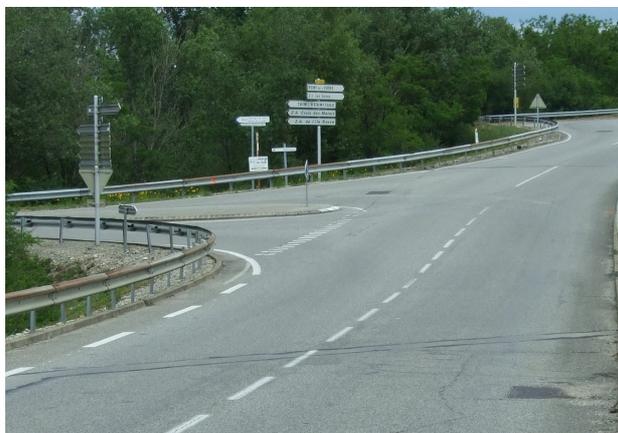
D'autre part, la largeur du carrefour au niveau du cédez le passage a été diminuée par la mise en place d'un ilot en peinture sur le coté latéral.

ilot avant travaux

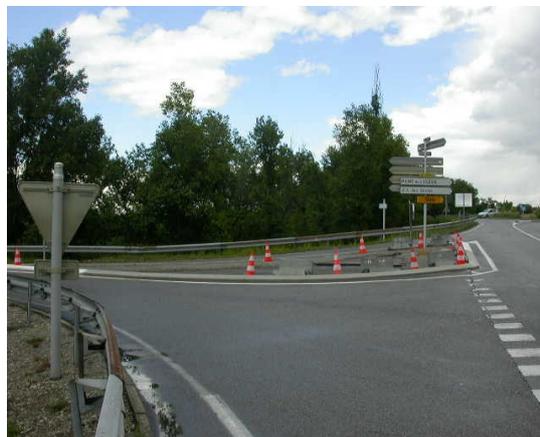
ilot en cours de travaux

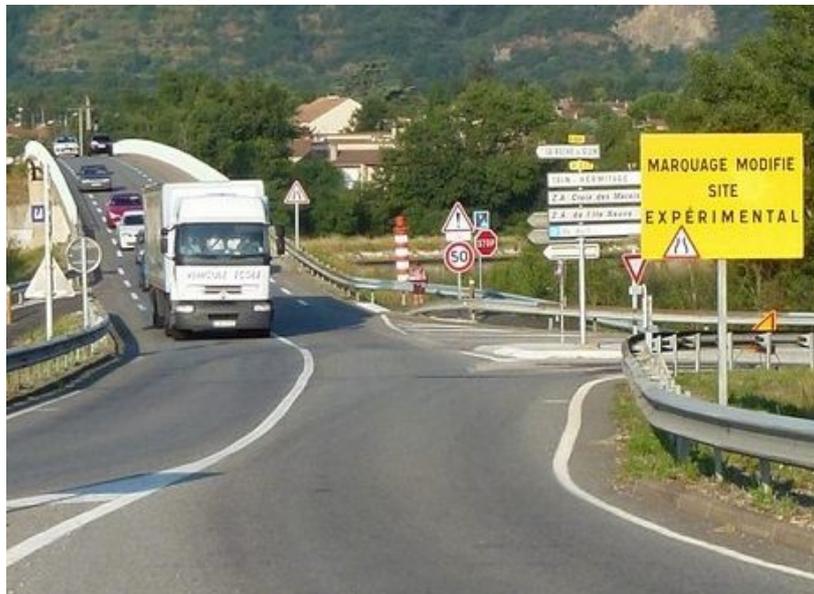
A noter que le jour de notre visite, le panneau A3 indiquant le rétrécissement de la voie à 3,70m coté Ouest de l'ouvrage était absent.

Panneau KC1 sur RD220a

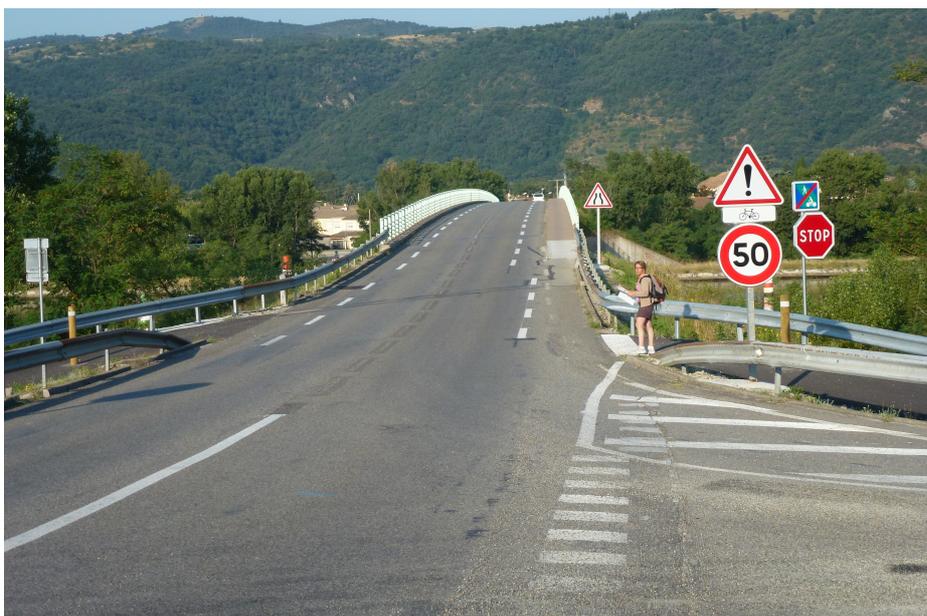
La signalisation nécessaire au carrefour RD220/RD220a vient compléter l'aménagement. Celle ci est constituée de deux « cédez le passage » AB3a implantés sur l'accotement et sur l'îlot central de la RD220. Un panneau B2b interdisant le mouvement direct de tourne à gauche est implanté sur l'accotement en amont du carrefour et quelques mètres derrière est positionné le panneau de signalisation avancée AB25 indiquant la présence d'un giratoire . Cette interdiction est rappelée par la mise en place d'un panneau « sens interdit » B1 sur l'îlot central. De plus sur l'îlot un panneau de signalisation temporaire Kd21a indiquant la direction « TAIN » tout droit a été rajouté.

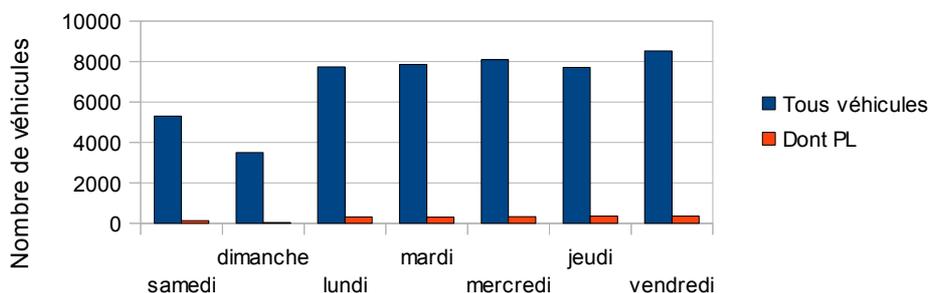
Trafic Journalier du 12 au 18 mars 2011

Les comptages vélos effectués par les services du Conseil Général du lundi 14 mars au dimanche 20 mars 2011, montrent une fréquentation du pont déjà importante: en moyenne sur la semaine, plus de 190 vélos l'utilisent chaque jour.

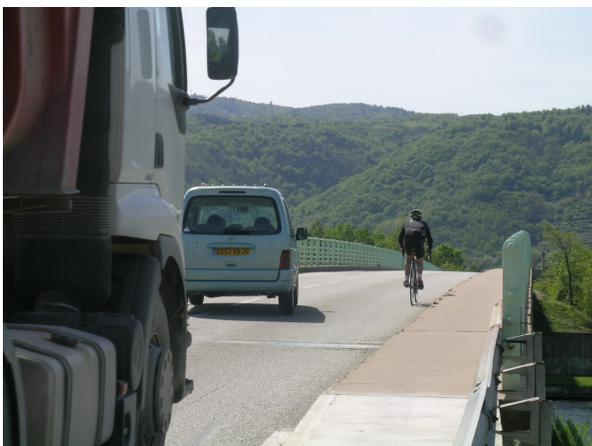
Cycliste empruntant la chaussée

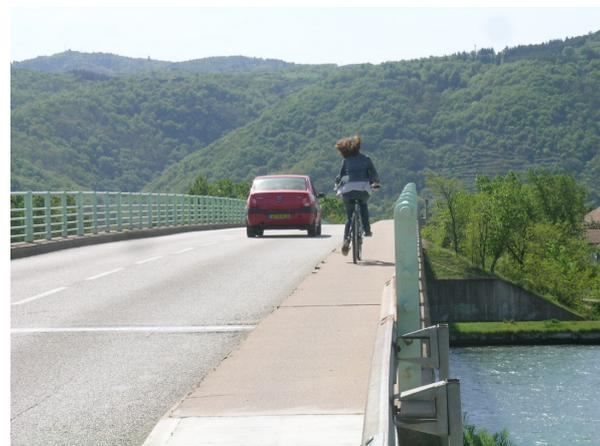
cycliste empruntant le trottoir

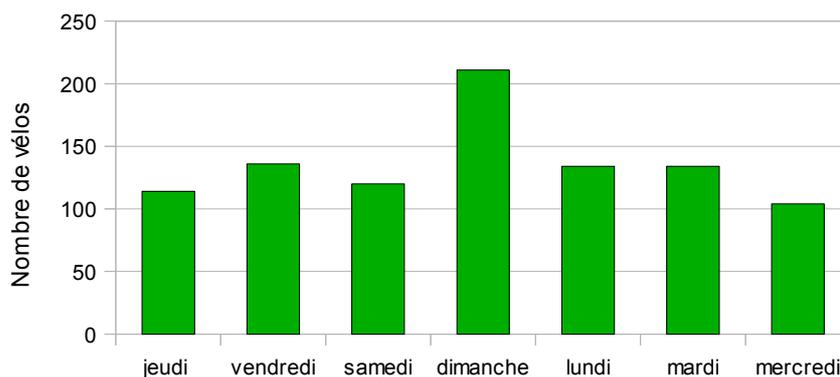
Comptage vélos du 26 juillet au 1er août 2012

Les comptages vélos ont été effectués sur la même période. En moyenne sur une semaine, il a été relevé 136 passages quotidiens de vélos.

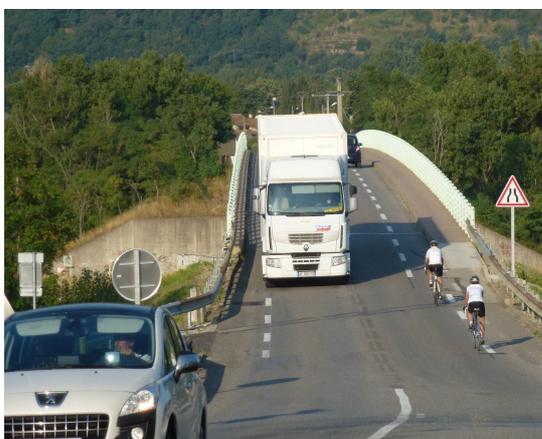
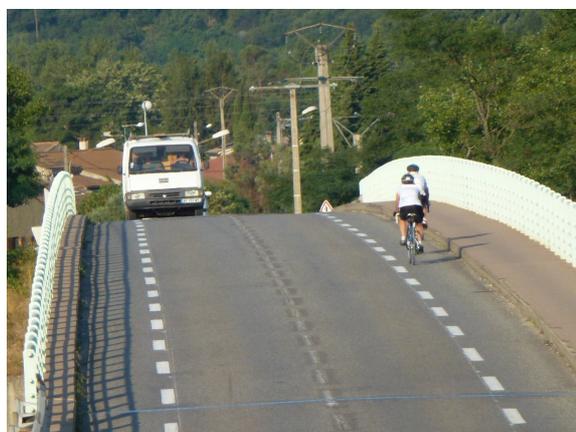
La majorité des cyclistes utilisent la chaussée et se positionnent sur l'accotement matérialisé. Trois cyclistes nous ont dit qu'auparavant ils utilisaient le trottoir et que maintenant ils empruntent la chaussée. L'une d'entre eux empruntait auparavant le trottoir à pied dans les 2 sens.

Positionnement des cyclistes lors du passage sur l'ouvrage

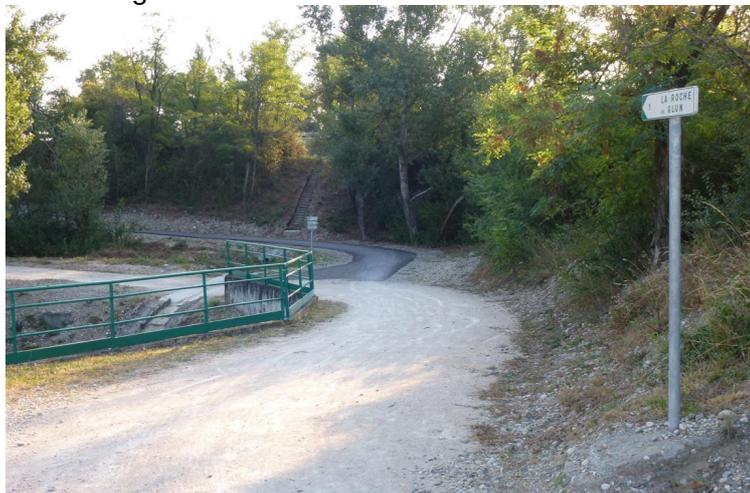
En théorie les cyclistes n'ont pas à traverser la RD220a car les mouvements Nord → Sud et sud → Nord se font en empruntant les rampes et en passant sous l'ouvrage. Certains traversent cependant la RD220a. Des cycloportifs nous ont expliqué qu'ils préféraient faire ainsi car entre les deux rampes il y a une portion sans enrobé et ils craignent une crevaision.

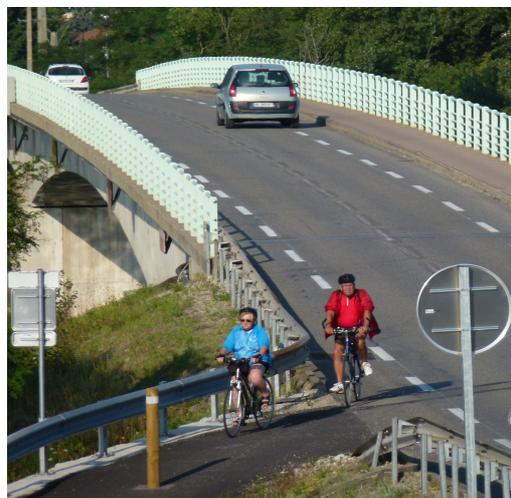
De manière générale les automobilistes ont tendance à circuler, même lorsqu'il n'y a pas de véhicule arrivant en face, en chevauchant la ligne de rive. Cela est probablement induit par la trace de l'ancienne ligne centrale bien qu'en partie effacée qui guide le conducteur. Le profil bombé du pont incite aussi les automobilistes à serrer à droite.

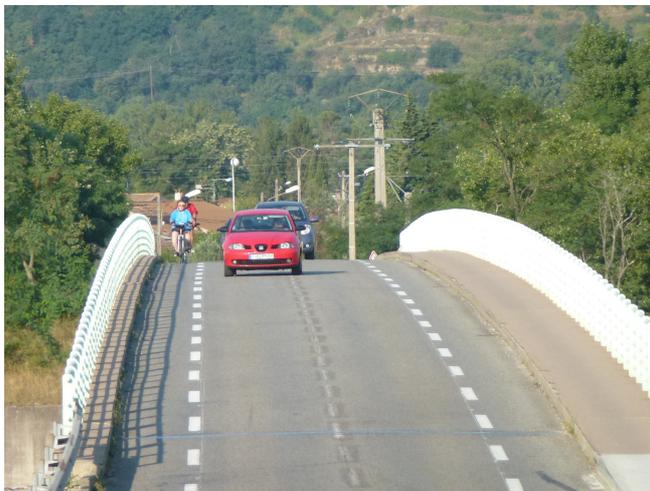
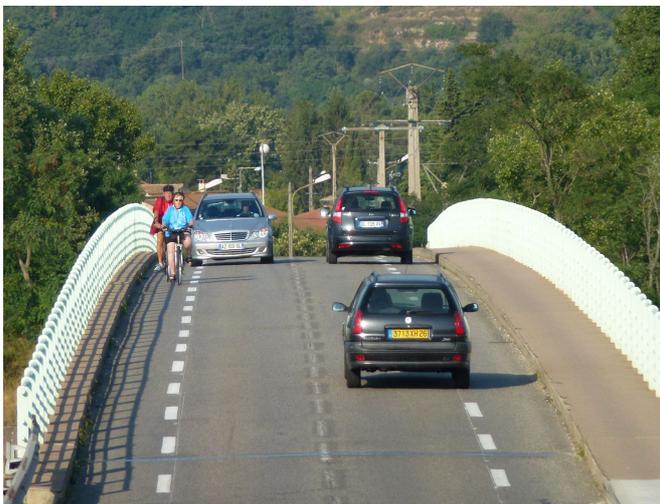
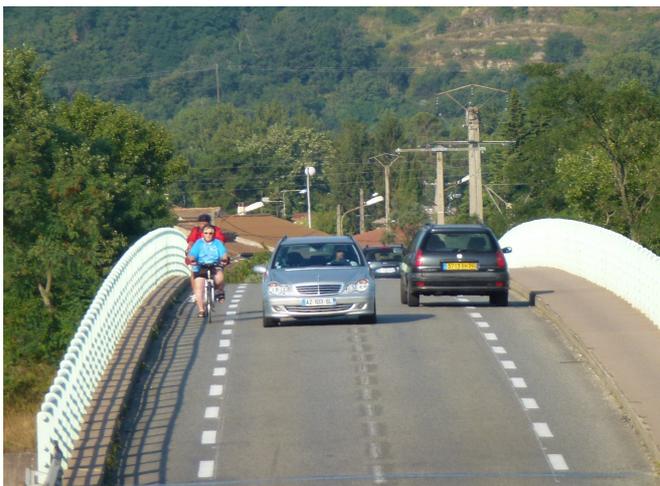
confortable pour le vélo. Nous avons fait de nombreux allers-retours à vélo sur le pont et nous n'avons pas eu le sentiment d'être « serrés » par des véhicules, même s'il est vrai que la circulation était moins intense à ce moment-là.

Déroulement d'un
dépassement-croisement
en présence de cyclistes

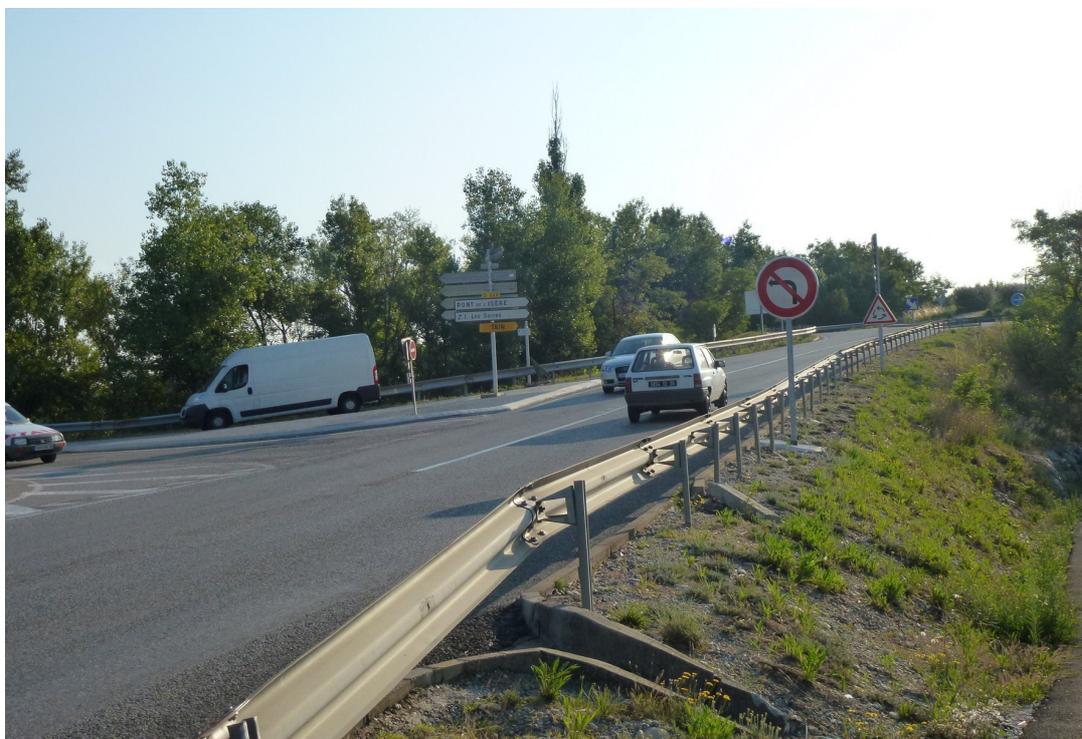
Le mouvement de tourne à gauche au carrefour RD220/RD220a pourtant interdit a été vu à plusieurs reprises. Deux véhicules ont tourné derrière l'îlot. Trois ou quatre véhicules ont tourné devant l'îlot empruntant donc quelques mètres de la RD220 à contresens. Un représentant du Conseil Général nous a indiqué que les riverains étaient mécontents car contraints d'aller faire leur demi-tour au giratoire. Le paradoxe est que lorsque le tourne à gauche était autorisé, il y avait de nombreux accidents. Ce comportement est soit dû à de l'incivisme, soit dû à une mauvaise lecture de la signalisation. Il est vrai que nous avons relevé que le panneau B1 « sens interdit » n'est pas bien visible pour un conducteur venant de la Roche de Glun. Le panneau mériterait d'être mieux orienté, de taille supérieure et éventuellement placé plus bas sur le support. Nous avons relevé un diamètre de 45cm pour ce panneau ce qui correspond à de la gamme miniature. Dans une telle configuration hors agglomération, il faut une taille normale (diamètre 85 cm) ou éventuellement petite (diamètre 65 cm). De plus pour que les conducteurs ne soient pas désorientés, un panneau d'indication précisant la direction à suivre pour aller en direction de Tain serait probablement un plus.

Carrefour RD220 / RD220a

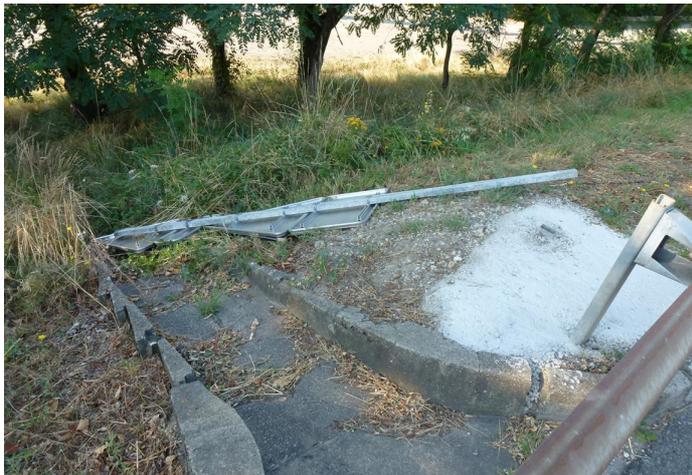
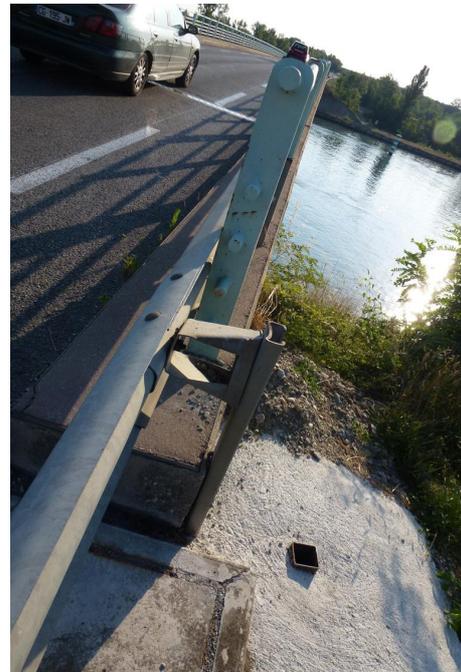
Des cyclistes nous ont indiqué que des panneaux avaient été déposés par des usagers a priori mécontents (cas du B2a interdisant de tourner à gauche et cas du A14 M4d1 prévenant le risque de cycliste coté ouest). En effet le panneau A14M4d1 était posé dans le talus lors de notre premier passage sur le pont. Nous l'avons signalé à la personne du Conseil Général présente, qui nous a confirmé que ce n'était pas eux qui l'avaient déposé. Le panneau a donc de suite été remis. Nous nous posons donc la question à propos de l'absence du A3 à l'entrée du pont coté Ouest, a-t-il eu le même sort?

Panneaux déposés ou absents

Suite au rapport d'étape remis à l'issue de l'évaluation un mois après travaux, quelques modifications ont été apportées à la signalisation verticale début 2013. Elles visent notamment à sécuriser le carrefour RD220/RD220a.

- signalisation de police :
 - le panneau B2a « interdiction de tourner à gauche » a été réimplanté et bétonné
 - le panneau B1 « sens interdit » a été doublé de chaque coté de la voie et mis en gamme de taille normale
 - le panneau A21 a été rajouté sur chaque panneau KC1
 - le panneau A3 à l'entrée du pont coté Ouest a été réimplanté
- signalisation directionnelle : mise en place des panneaux définitifs sur l'îlot du carrefour RD220/RD220a

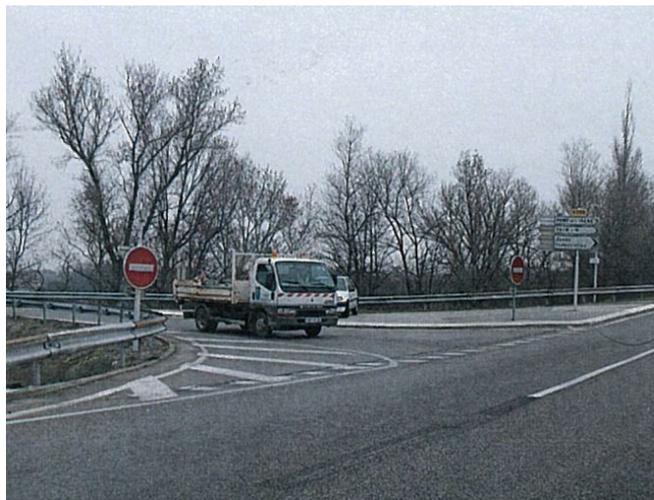
doublement des panneaux B1

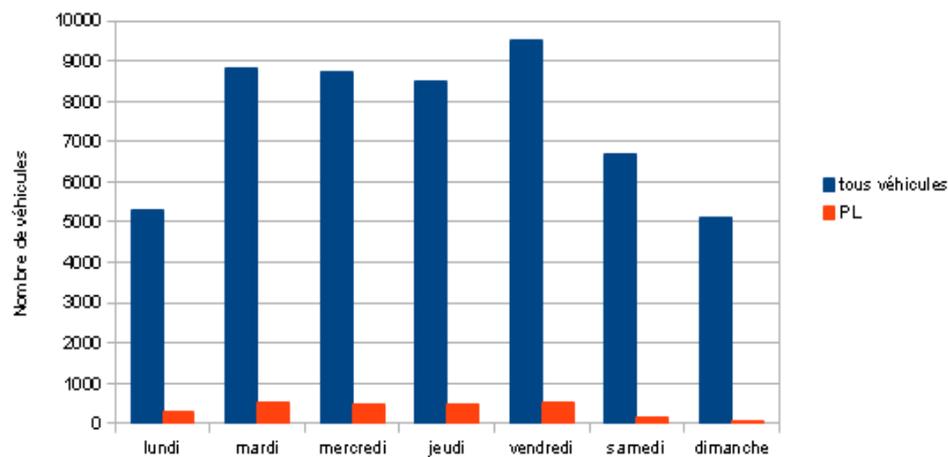
Trafic journalier du 17 au 23 juin 2013

Le trafic moyen journalier sur cette période est de 7 518 véhicules dont 359 poids lourds, soit 4,8% du trafic. Si on comptabilise le trafic uniquement sur les jours ouvrables, il est relevé une moyenne journalière de 8 165 véhicules dont 458 poids-lourds, soit 5,6 % du trafic. En comparaison avec les comptages précédents (avant aménagement et un mois après l'aménagement), on constate que les chiffres relevés sont assez comparables à ceux de mars 2011 (avant aménagement). La sous représentativité des poids-lourds lors des comptages de fin juillet 2012 (un mois après l'aménagement) était fort probablement due à la baisse d'activité inhérente aux congés d'été.

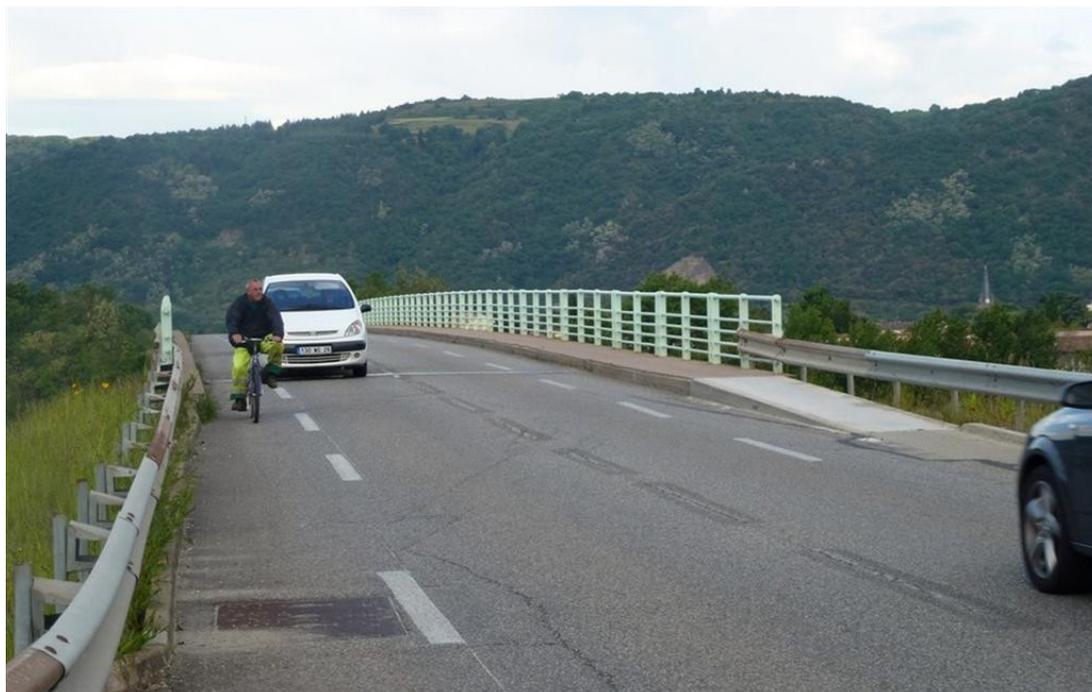
Cycliste lors d'un déplacement domicile-travail

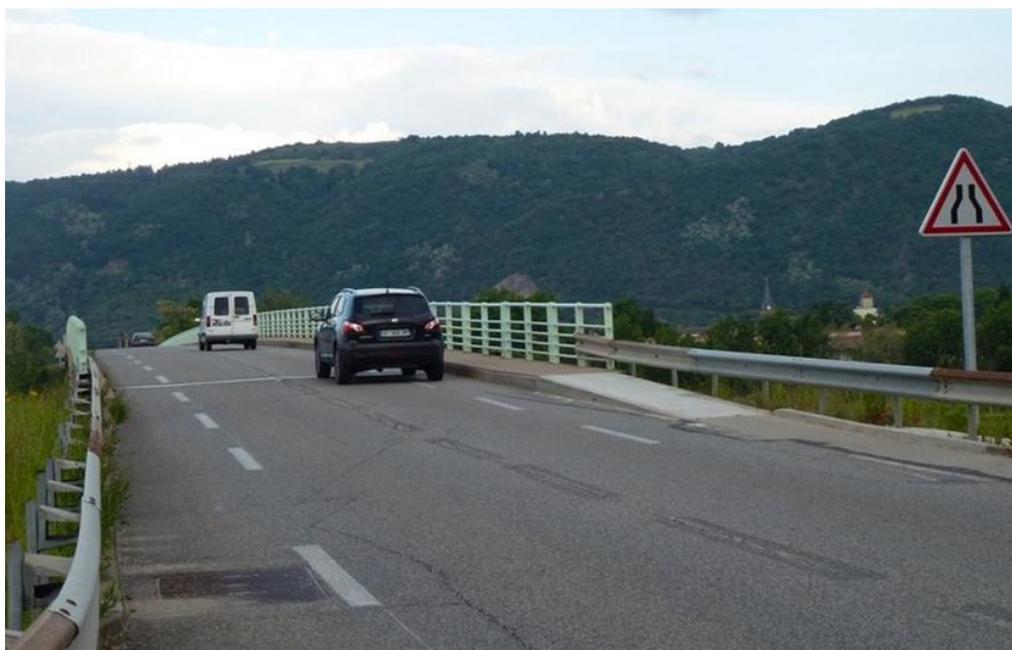
En l'absence de véhicules en sens inverse, on observe deux types de conducteurs : ceux qui se positionnent en limite de ligne de rive et ceux qui chevauchent cette ligne. Le chevauchement est possible qu'en cas de croisement (article R414-1 du code de la Route : « En cas de croisement de véhicules, chaque conducteur doit serrer sur sa droite autant que le lui permet la présence d'autres usagers »).

Exemple de positionnement des automobilistes par rapport à la ligne de rive

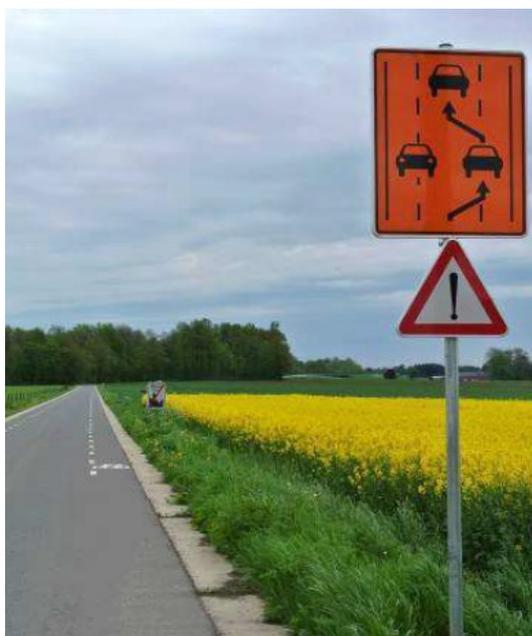
Panneau signalant une CVCB en Belgique

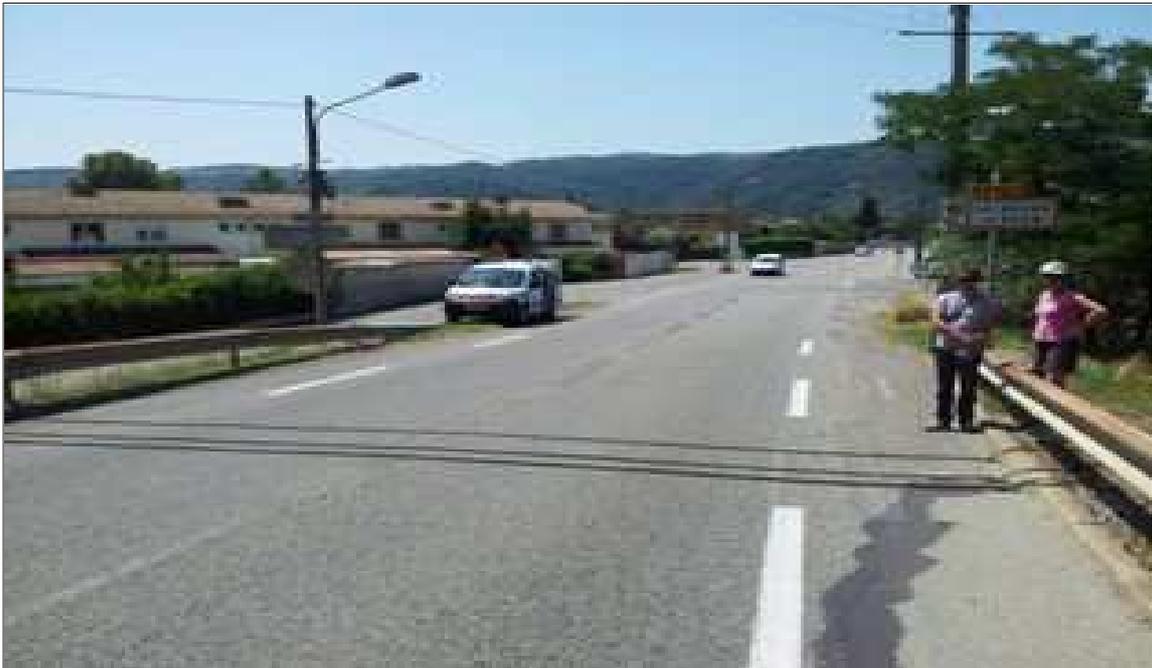
Lieu de pose			
Ville ou route :		LA ROCHE DE GLUN	
Rue ou PR :		RD 222A PR 0+350	
De :		PONT DE L'ISERE	
Vers :		LA ROCHE DE GLUN	
Poste sens 1 :			
Département :	26	Section :	RD222A
Indice :			0+350

Dates			
De pose :		jeu. 26/07/2012	
Début d'analyse :		jeu. 26/07/2012	Fin d'analyse : mer. 01/08/2012

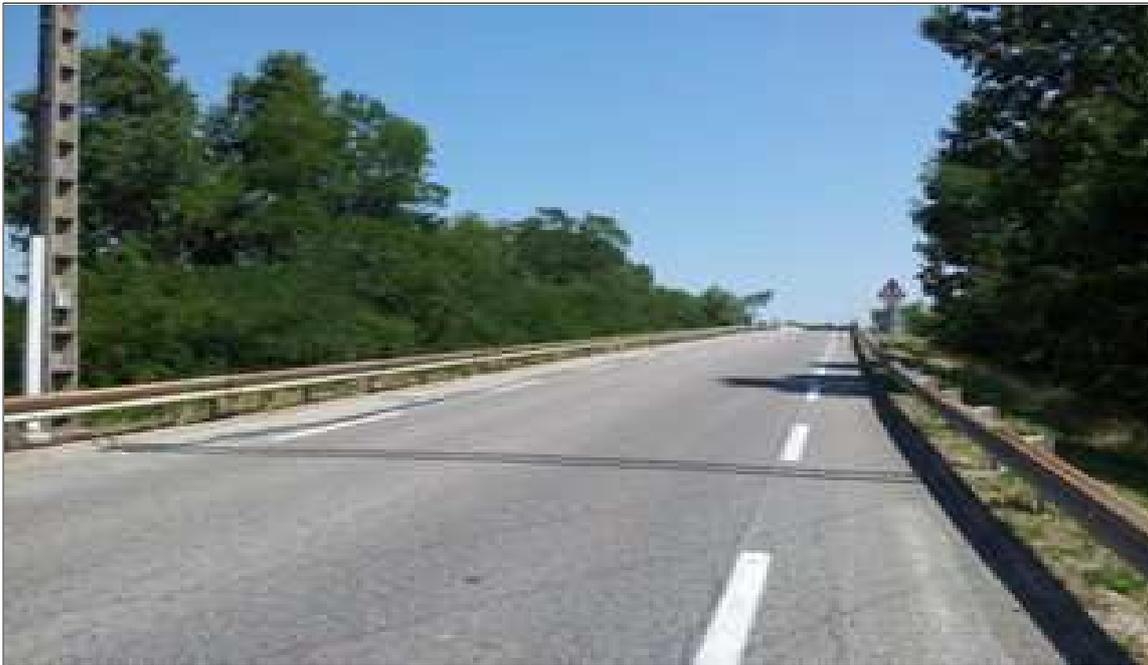
Lieu de pose			
Ville ou route :		LA ROCHE DE GLUN	
Rue ou PR :		RD 222A PR 0+350	
De :		LA ROCHE DE GLUN	
Vers :		PONT DE L'ISERE	
		Poste sens 2 :	
Département :	26	Section :	RD222A
		Indice :	0+350

Dates			
De pose :		jeu. 26/07/2012	
Début d'analyse :		jeu. 26/07/2012	Fin d'analyse : mer. 01/08/2012

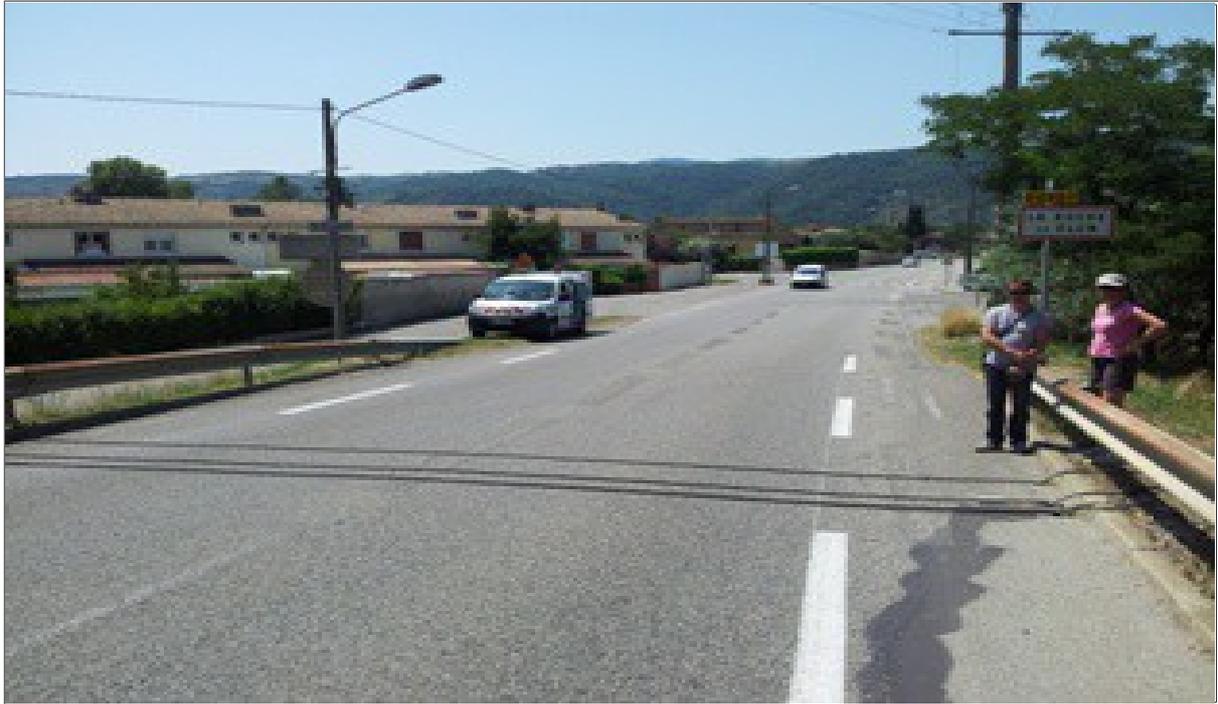
Lieu de pose			
Ville ou route :	LA ROCHE DE GLUN		
Rue ou PR :	RD 222A PR 0+350		
De :	PONT DE L'ISERE		
Vers :	LA ROCHE DE GLUN		
Poste sens 1 :			
Département :	26	Section :	RD222A
		Indice :	0+350

Dates			
De pose :	jeu. 26/07/2012		
Début d'analyse :	jeu. 26/07/2012	Fin d'analyse :	mer. 01/08/2012

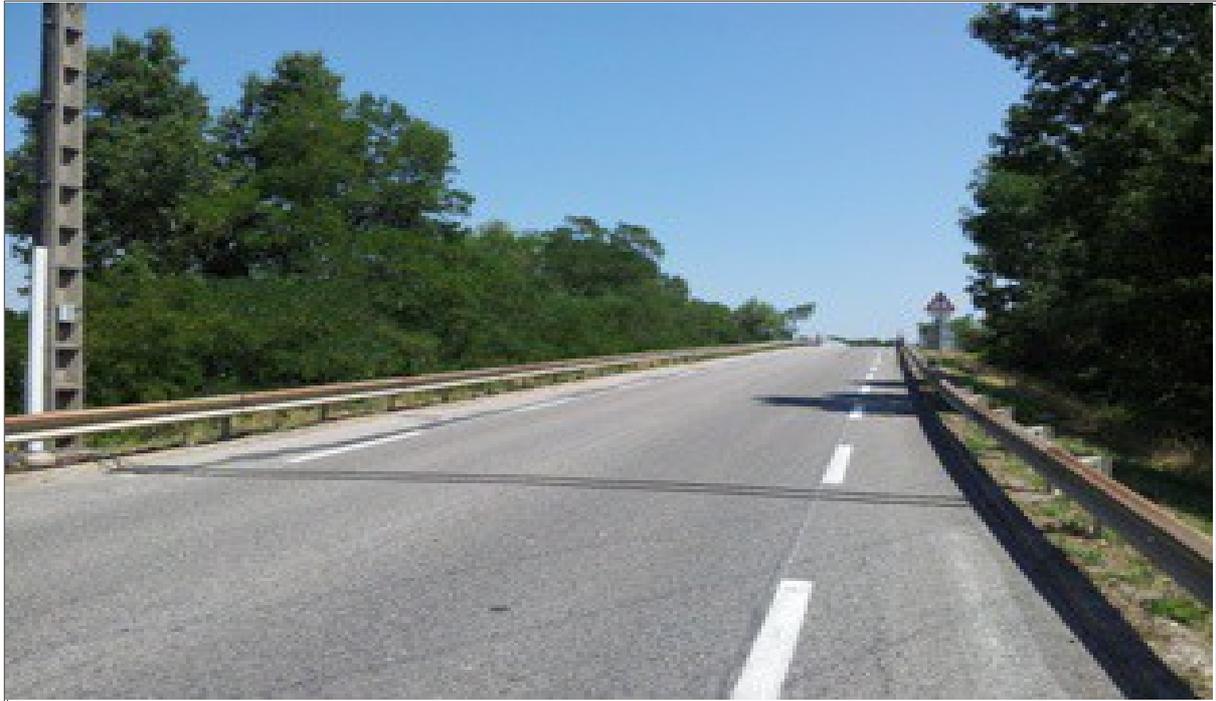
Lieu de pose			
Ville ou route :		LA ROCHE DE GLUN	
Rue ou PR :		RD 222A PR 0+350	
De :		LA ROCHE DE GLUN	
Vers :		PONT DE L'ISERE	
		Poste sens 2 :	
Département :	26	Section :	RD222A
		Indice :	0+350

Dates			
De pose :	jeu. 26/07/2012		
Début d'analyse :	jeu. 26/07/2012	Fin d'analyse :	mer. 01/08/2012

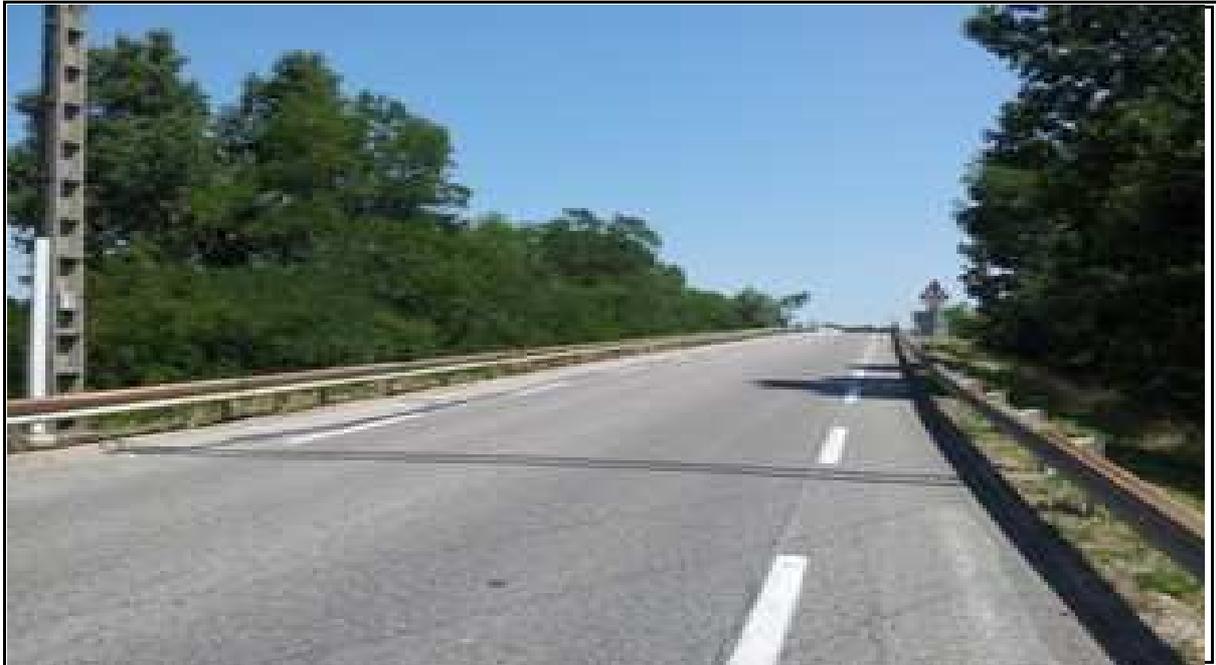
Lieu de pose				
Ville ou route :	LA ROCHE DE GLUN			
Rue ou PR :	RD 220A PR 0+200			
De :	LA ROCHE DE GLUN			
Vers :	PONT DE L'ISERE			
Poste sens 1 :	CROISSANT			
Département :	26	Section :	RD220A	Indice : 0+200

Dates			
De pose :	jeu. 13/06/2013		
Début d'analyse :	lun. 17/06/2013	Fin d'analyse :	dim. 23/06/2013

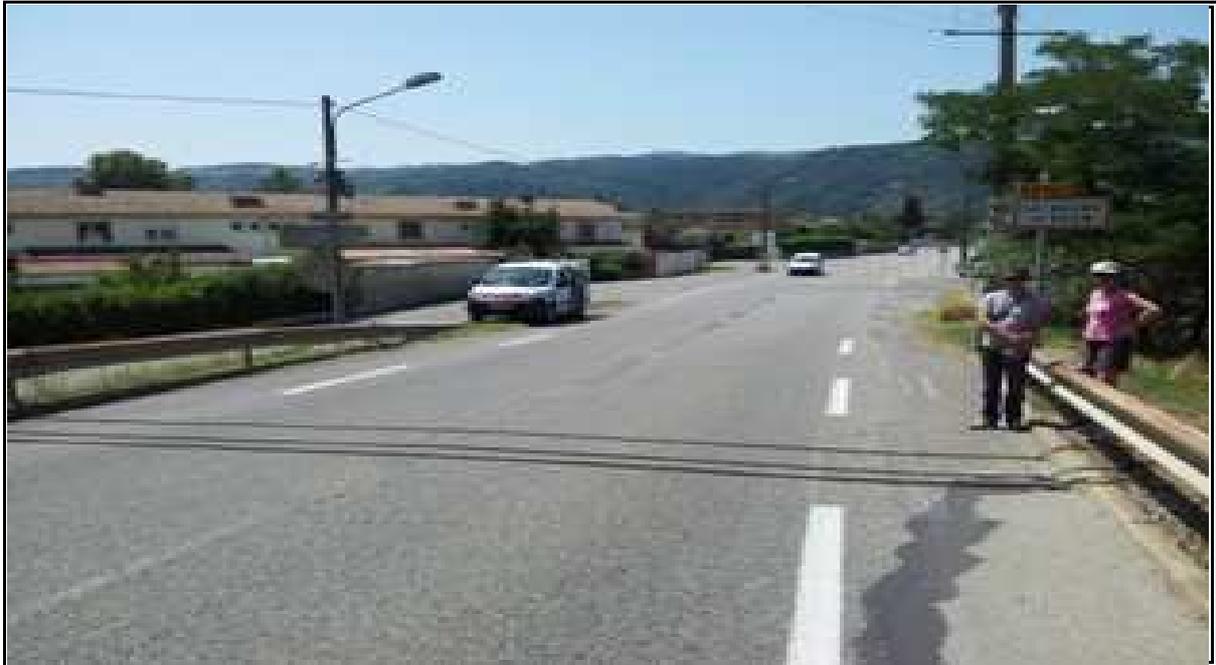
Lieu de pose			
Ville ou route :		LA ROCHE DE GLUN	
Rue ou PR :		RD 220A PR 0+200	
De :		LA ROCHE DE GLUN	
Vers :		PONT DE L'ISERE	
		Poste sens 2 :	DECROISSANT
Département :	26	Section :	RD220A
		Indice :	0+200

Dates			
De pose :		jeu. 13/06/2013	
Début d'analyse :		lun. 17/06/2013	Fin d'analyse : dim. 23/06/2013
