ANALYSE DES BORDURES EMERGENTES

LYON 2^{ème}, LYON 3^{ème}, Villeurbanne

Avant d'envisager une quelconque répliquabilité de ce dispositif sur le territoire du Grand Lyon, la Communauté Urbaine souhaite procéder à une analyse technique, objet du présent rapport.

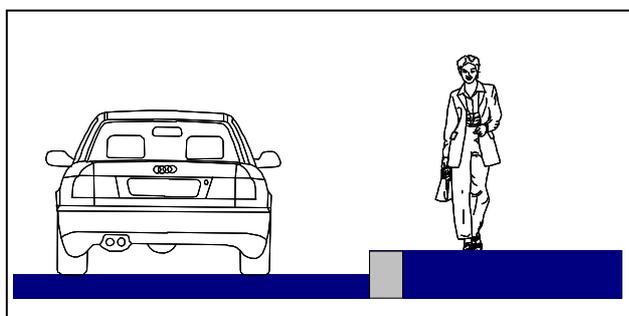
Profil en travers avec bordure standard

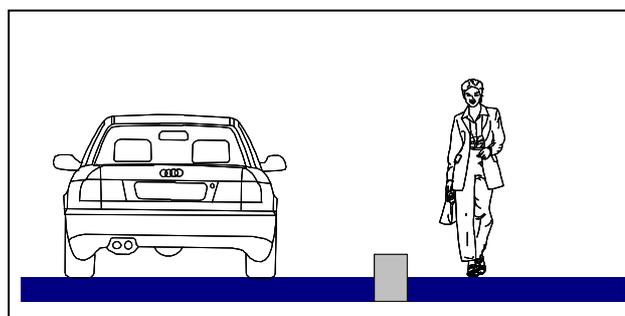
La notion de « bordure émergente » est utilisée pour évoquer une bordure de trottoir qui présenterait une vue côté trottoir au lieu d'être à niveau avec ce dernier. A noter que ces bordures peuvent également être appelées « bordures saillantes » ou « bordures surélevées ».

Profil en travers avec bordure émergente

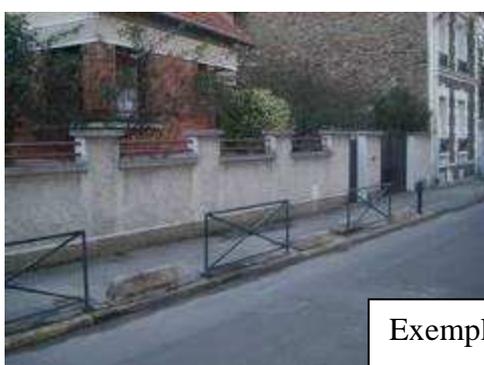
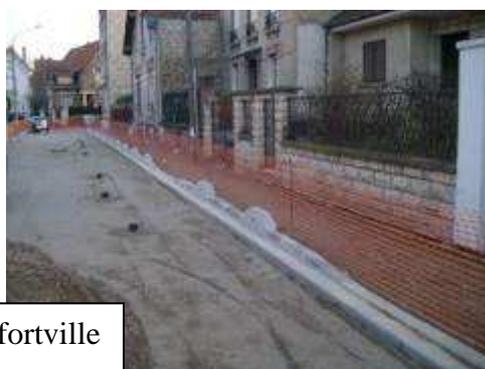
Exemples sur Alfortville

En termes de bordures anti stationnement, ce sont les bordures hautes, les doubles bordures (escalier) ou les bordures « château fort » qui sont le plus souvent évoquées. Ces types de bordures sont toutefois bien différents de la bordure émergente étudiée, même si certaines caractéristiques et problématiques sont assez similaires. Des réclamations d'usagers sont souvent relatées (trébuchements, chutes, manque de perception...)

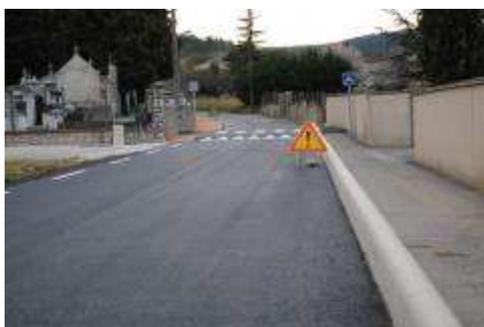
Exemple sur Saint Christol (Vaucluse).
Bordure permettant de délimiter un chemin piéton et d'interdire le stationnement des véhicules

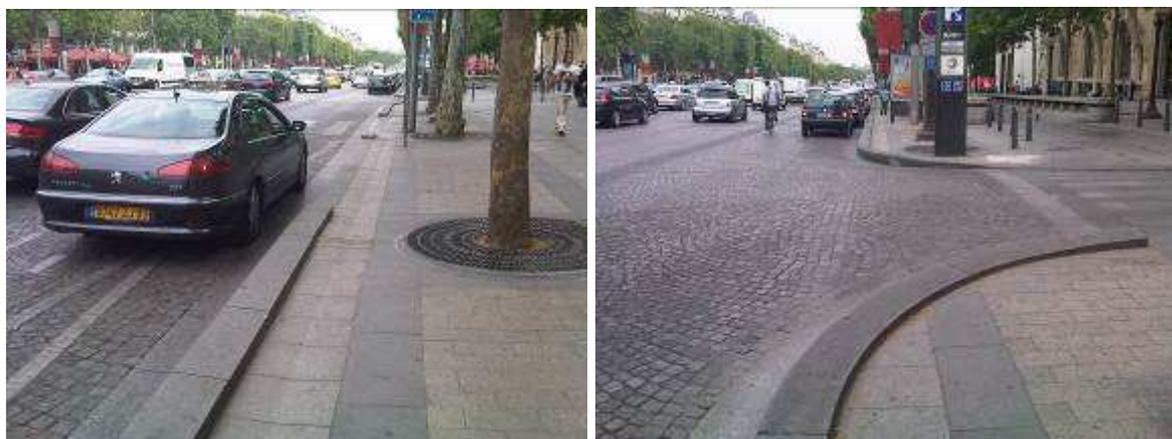
- Sur **l'avenue des Champs Élysées à Paris**, une bordure émergente a été implantée pour des raisons esthétiques et pour empêcher le stationnement sur les larges trottoirs de l'avenue.

- Les bordures sont situées hors de tout cheminement naturel, et n'exposent donc pas les piétons aux risques de chutes

- Une nécessité de balayage plus fréquent du fait d'une accumulation de déchets derrière la bordure
- Des problèmes ponctuels d'écoulement des eaux liés à une obstruction des petits drains situés dans la bordure
- Le coût élevé de la bordure
- Les difficultés de remplacement de ces bordures

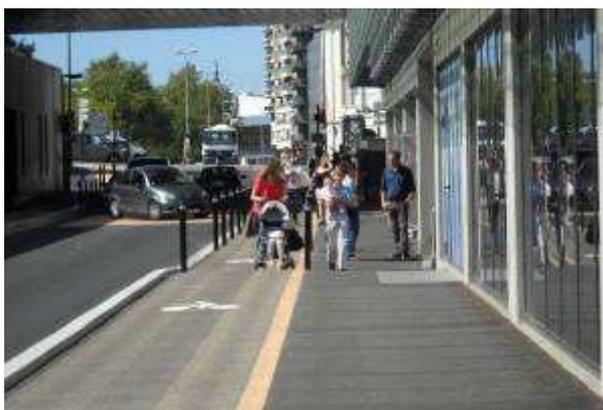
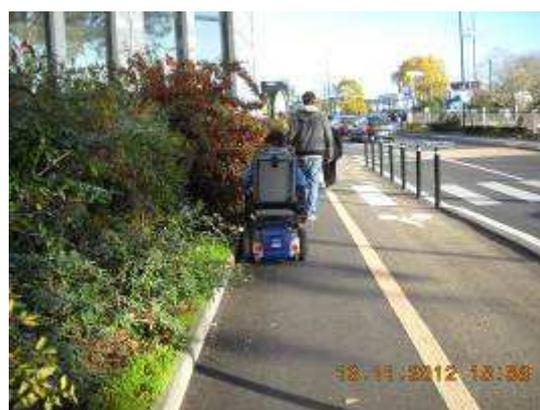
- **Sur Nantes métropole**, des bordures émergentes (vue de 4 cm côté piste et 15 cm côté chaussée) ont été mises en place pour séparer le trottoir, et plus particulièrement la piste cyclable sur trottoir, de la chaussée. L'aménagement a été testé et évalué par des personnes à mobilité réduite.

- La bordure émergente constitue un bon dispositif de dissuasion au stationnement anarchique
- La présence de la bordure sécurise les circulations sur trottoir

- Son côté infranchissable, y compris pour les cyclistes, engendrent des circulations cyclables sur l'espace dédié aux piétons, notamment en cas de contournement d'un obstacle présent sur la piste cyclable ; les risques de conflits entre cyclistes et piétons sont donc accrus
- La suppression des bordures émergentes au droit des entrées charretières crée des points d'accès au trottoir pour les véhicules qui en profitent pour s'y stationner
- L'écoulement des eaux s'est avéré difficile compte tenu notamment d'une obstruction des espaces vides d'1 cm laissés entre les bordures, et qui ont dû être élargis

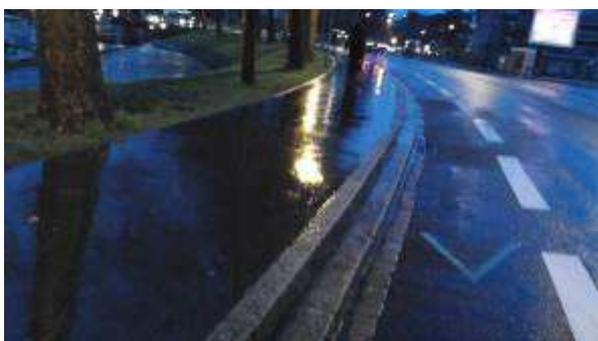
- Les **bordures hautes** présentant une vue de 20 cm côté chaussée
- Les **doubles bordures ou doubles marches** (*exemple de Nantes métropole*)

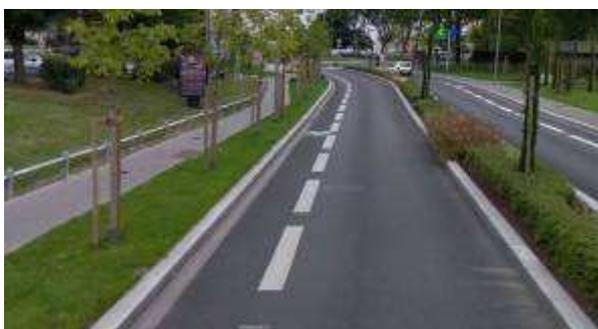
- L'aménagement **d'espace vert** ou de **bande plantée** entre la chaussée et le cheminement piéton (*exemple de la Communauté Urbaine de Bordeaux*)

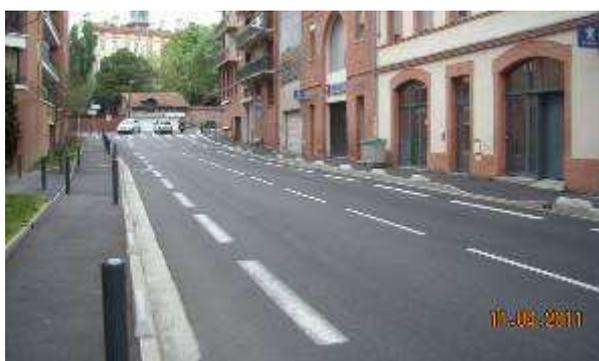
- La mise en place de **mobiliers « utiles »** tels que par exemple, les bancs, appuis ischiatiques, ...
- Les **bordures « châteaux forts »** (*exemple de la Communauté Urbaine de Toulouse*)

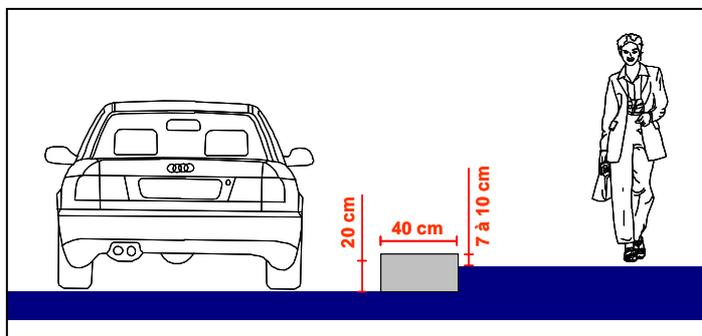
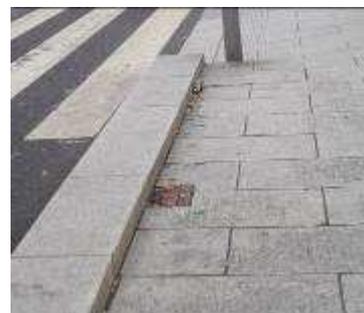
Les bordures mises en place à l'interface entre les voiries routières structurantes et les espaces piétons présentent les caractéristiques dimensionnelles suivantes :

A noter que l'espace piéton reste surélevé par rapport au niveau de la chaussée.

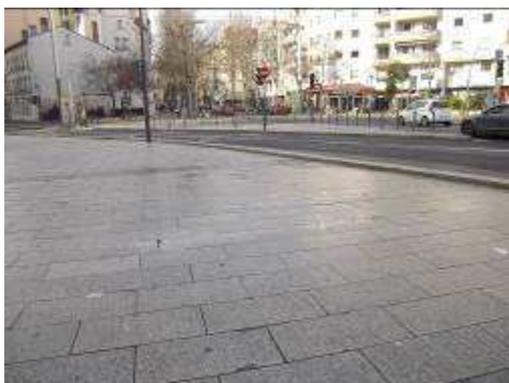
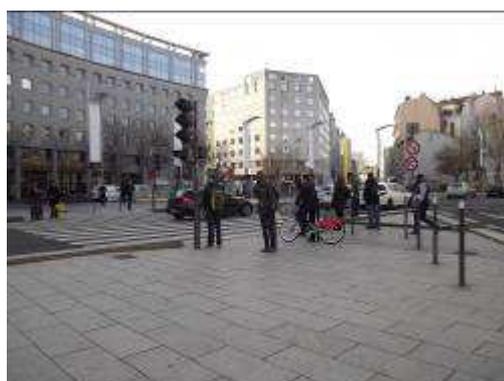
- × **Aucun stationnement** sur la Place Charles Hernu, ni de franchissement des bordures émergentes n'a été observé.
- × La bordure émergente **marque bien la séparation** entre la place dédiée aux piétons et la chaussée
- × Le dispositif est parfaitement **bien intégré** à l'aménagement global de la place d'un point de vue esthétique
- × **Bonne appropriation de l'aménagement** par les usagers, qui, près de 20 ans plus tard, remplit toujours sa fonction, ne surprend personne, et s'est même trouvé de nouvelles fonctions (quelques piétons qui s'assoient à priori sur la bordure)

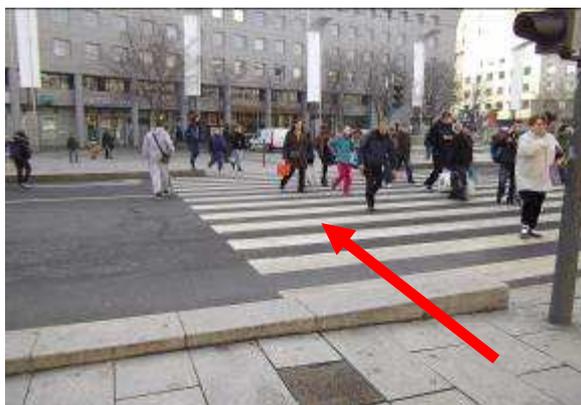
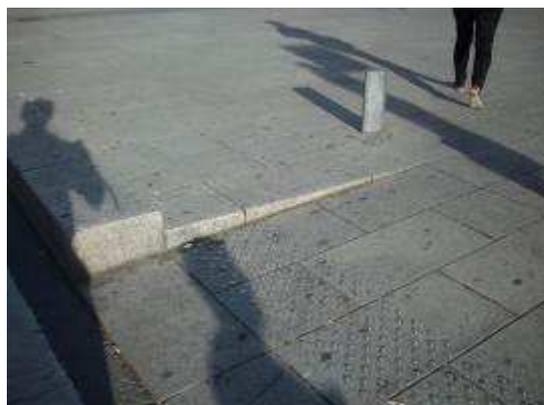
- ✗ Pour les **personnes malvoyantes**, se déplaçant sans canne : un faible risque de chutes existe au niveau des traversées du fait d'un **marquage de passage piéton plus long que les bordures émergentes** et d'un **manque de contraste du dispositif par rapport au revêtement de la place**. A noter toutefois qu'aucune chute n'a été évoquée lors des entretiens ni observée, et que le traitement de la traversée en lincoln (hors étude) semble poser davantage de risques de chutes que la bordure émergente.

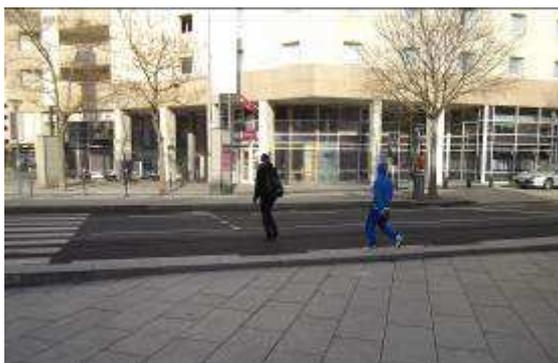
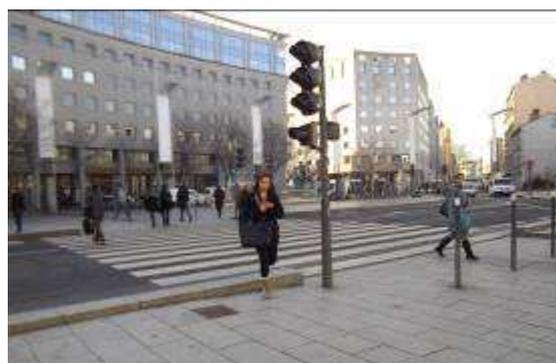
- ✗ Pour tous les piétons : la bordure émergente, difficilement franchissable, (marche de 20cm depuis la chaussée) **peut causer des chutes pour les personnes pressées, chargées, traversant en-dehors du passage piéton** pour rejoindre un bus à l'arrêt par exemple, mais aussi pour les personnes distraites traversant en limite du passage piéton.

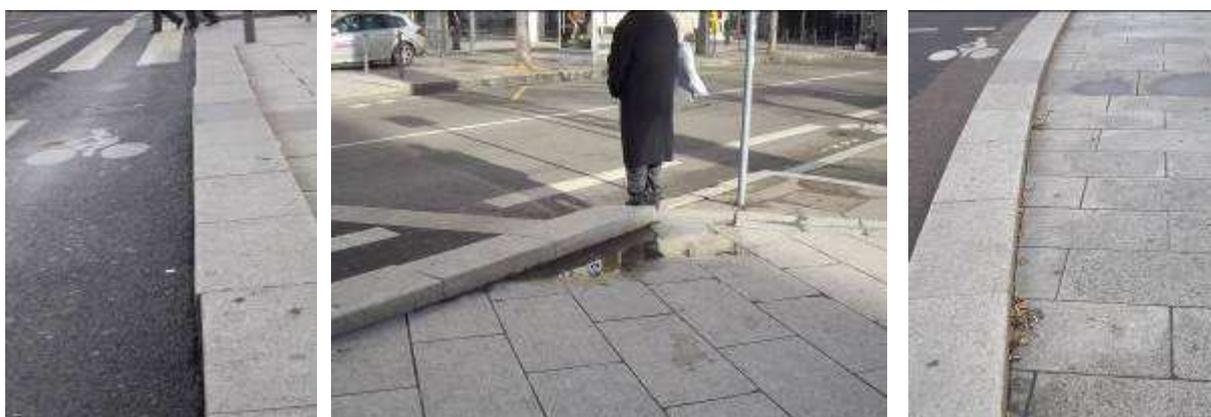
- ✗ **Ecoulement des eaux** : la bordure émergente ne crée **pas de problèmes** majeurs relatifs à l'écoulement des eaux ; ces dernières s'écoulant vers l'extérieur de la place. Les quelques flaques observées proviennent d'une irrégularité de niveau des dalles constituant la place.
- ✗ La collecte des ordures n'est pas directement réalisée sur la place, mais plutôt en périphérie (voies secondaires), où il n'y a pas de bordures émergentes.
- ✗ **Aucune difficulté de nettoyage** n'est relevée sur cette place, du fait de la bordure émergente.
- ✗ La légère accumulation des déchets observée le long de la bordure émergente ne semble pas gêner le cheminement des piétons, ni les opérations de nettoyage de la place.
- ✗ Les bordures mises en place ne nécessitent aucun **entretien particulier** et sont relativement stables dans le temps (un seul petit décalage mineur a été observé)

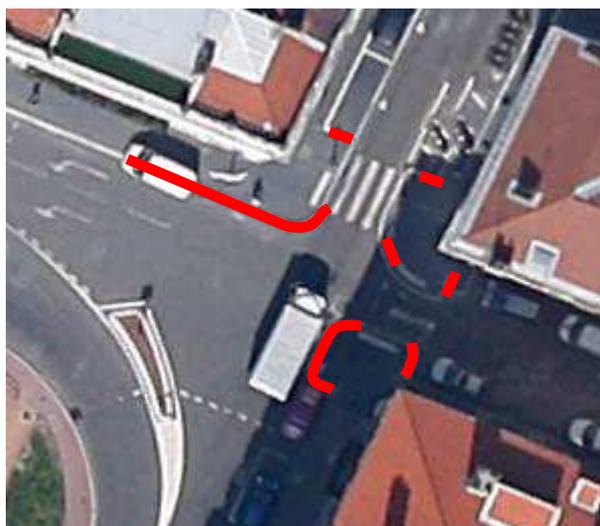
Carrefour Gensoul/Plessier en 2012 (après travaux)

- un carrefour routier situé **en zone 30**, dans le secteur de la Place Carnot et la gare Perrache, à proximité des quais de Saône
- des **flux piétons relativement faibles**
- très peu de commerces à proximité
- des voies de sorties de la presqu'île permettant de rejoindre le boulevard périphérique et l'autoroute A7
- des passages piétons marqués (bandes blanches), courts et gérés par des feux
- des avancées de trottoirs dites « oreilles de Mickey » permettant de dégager la visibilité et de réduire la largeur des voies de circulation.

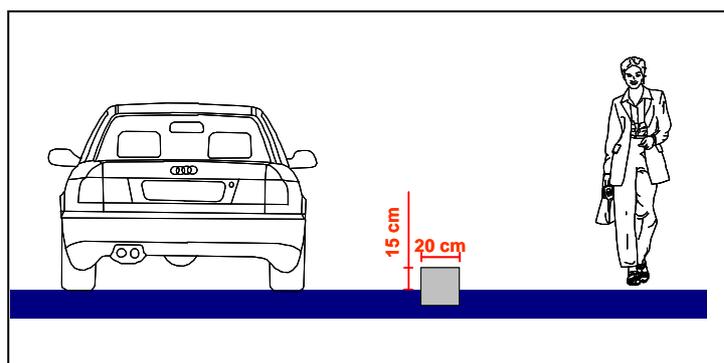
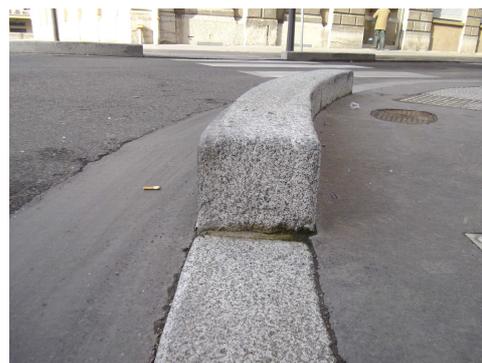
Les bordures mises en place dans les 3 oreilles du carrefour présentent les caractéristiques dimensionnelles suivantes :

A noter que l'espace piéton est globalement au niveau de la chaussée.

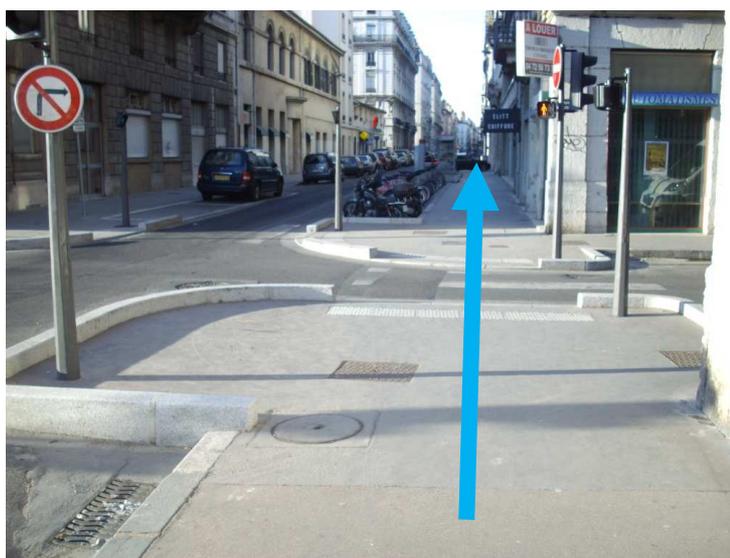
- ✗ Pour les **UFR** (usagers en fauteuil roulant) : **aucune gêne au cheminement** n'est observée ; la bordure émergente ne facilitant pas les intrusions, et empêchant le stationnement et l'arrêt des véhicules dans les oreilles de trottoir.
- ✗ Pour **les personnes malmarchantes** : aucune gêne engendrée par la bordure émergente n'est relevée, du fait de **l'implantation** de cette dernière **en-dehors des cheminements naturels**. Les personnes malmarchantes empruntent naturellement les passages piétons, situés dans l'alignement des cheminements, et n'ont aucune raison de franchir les bordures émergentes, compte tenu de l'environnement et de la configuration du carrefour

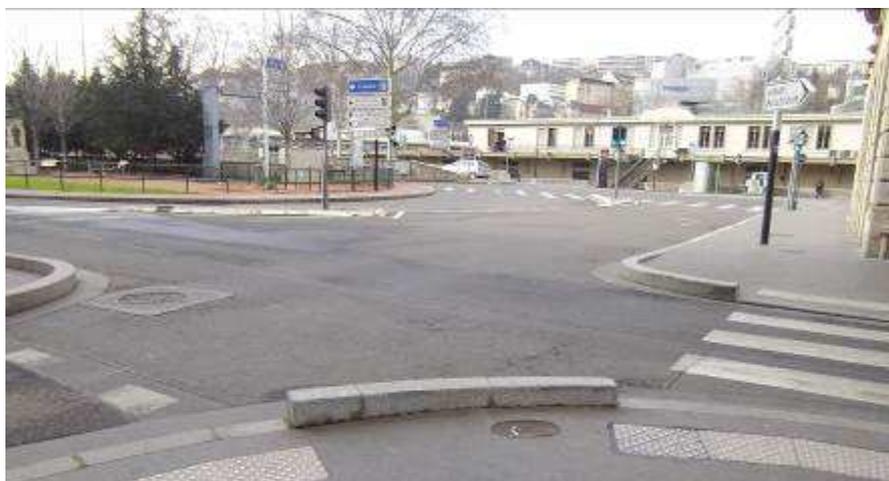
- × Pour les **personnes malvoyantes**, se déplaçant sans canne :
 - le **risque de chutes lié au manque de détection de la bordure est minime**. En effet, compte tenu de l'environnement, de la configuration du carrefour et de la position des passages piétons, dans l'alignement des cheminements naturels, les personnes malvoyantes se repérant aux bandes blanches pour traverser ne devraient pas être confrontées aux bordures émergentes.
 - Le contraste existant entre les revêtements noirs de la chaussée et du trottoir, et la bordure granit permet une bonne détection du dispositif. Ce contraste est d'ailleurs renforcé par la présence du caniveau béton côté chaussée, le long de la bordure émergente

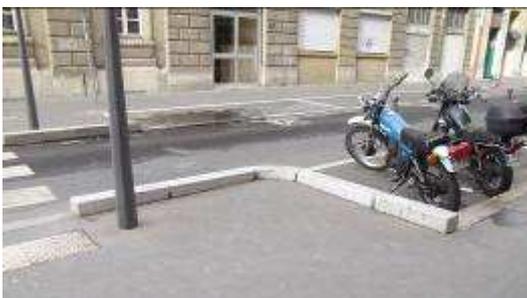
- × Pour tous les piétons : la bordure émergente **protège les cheminements** des piétons sur les oreilles de carrefour en dissuadant très fortement l'intrusion des véhicules motorisés (le stationnement des 2-Roues motorisés sur trottoir étant dissuadé par **l'aménagement d'une aire spécifique de stationnement à proximité du carrefour**).

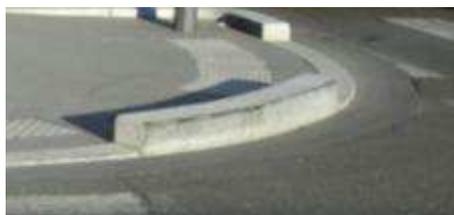
- × Pour les véhicules, et plus particulièrement pour les véhicules de grandes dimensions (véhicule utilitaire, bus...), la **giration semble délicate et engendre parfois des heurts de la bordure**, comme en témoignent les quelques traces noires relevées.

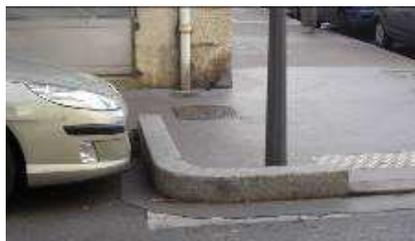
- × La bordure émergente en limite de stationnement constitue un **obstacle agressif pour les bas de caisses des véhicules**

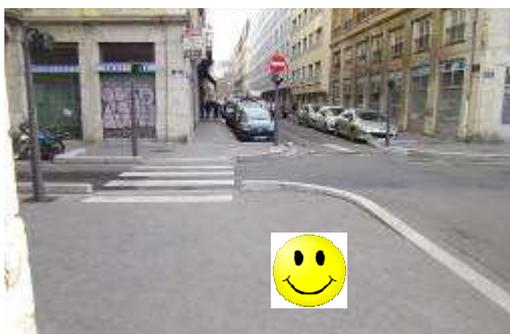
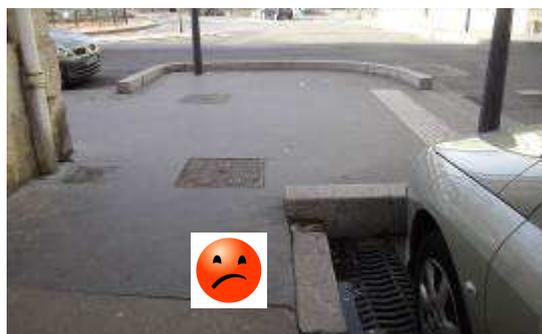
- × Les raccordements de bordures émergentes aux bordures classiques peuvent entraîner des **risques de chutes lorsque l'extrémité de la bordure émergente à bord franc non chanfreiné se retrouve dans le cheminement des piétons.**

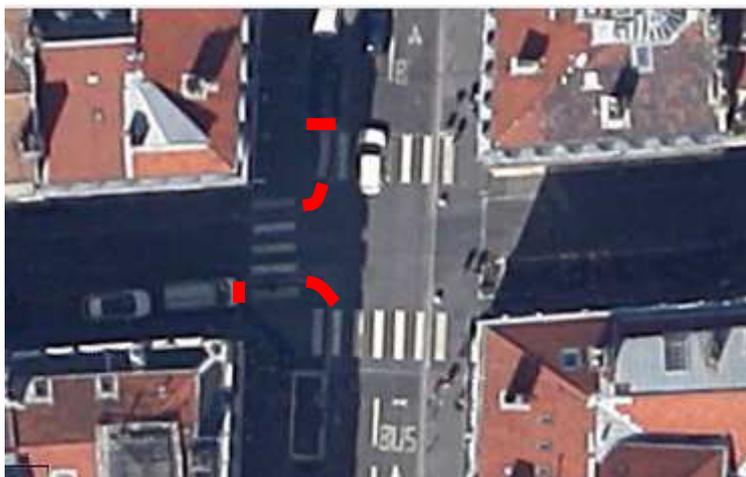
Carrefour Herriot/Thomassin en 2012

- un carrefour situé **en zone 30, dans l'hypercentre de Lyon**
- des **flux piétons conséquents**, surtout les samedis et lors de diverses manifestations (Fête des Lumières...)
- de **nombreux commerces** à proximité
- une intersection sans feux, entre un axe structurant (la rue Edouard Herriot) caractérisé par un **fort trafic routier** (2 voies de circulation dont une réservée aux bus) et une voie secondaire (la rue Thomassin) permettant de rejoindre la rue de la République
- des passages piétons marqués (bandes blanches), sans feux
- des avancées de trottoirs dites « oreilles de Mickey » permettant de dégager la visibilité au droit des passages piétons
- une forte pression en stationnement au droit ce carrefour, comme dans tout l'hypercentre de la Ville.

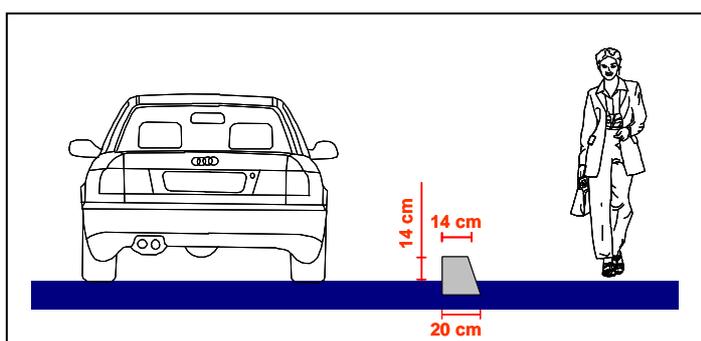
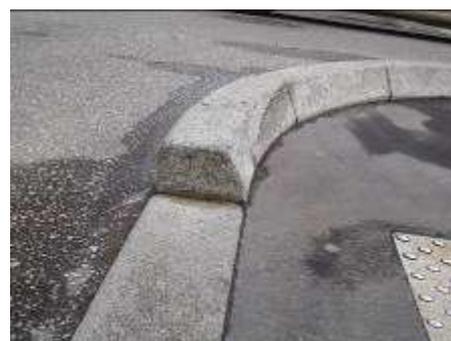
Les bordures mises en place dans les 2 oreilles du carrefour côté Ouest, présentent les caractéristiques dimensionnelles suivantes :

A noter que l'espace piéton est globalement au niveau de la chaussée, dans ce carrefour aménagé en plateau.

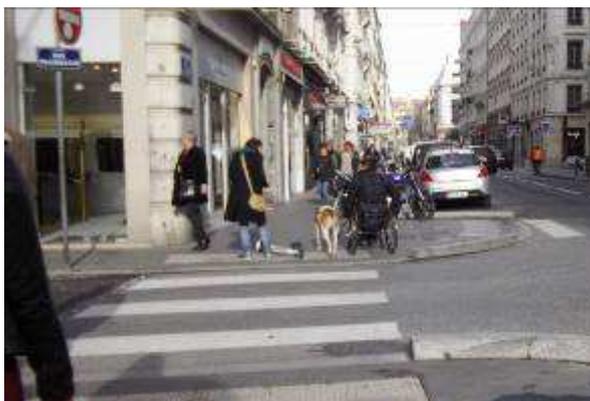
- × Pour les **UFR** (usagers en fauteuil roulant) : **aucune gêne au cheminement** n'est observée ; la bordure émergente empêchant les intrusions aisées, le stationnement et l'arrêt des véhicules (hors 2-Roues motorisées) dans les oreilles de trottoir.

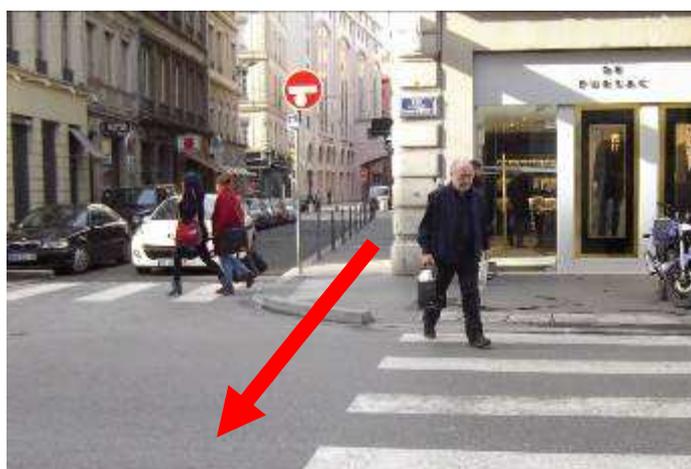
- le risque de chutes lié au manque de détection de la bordure est non négligeable. En effet, **les bordures émergentes peuvent se retrouver dans le cheminement naturel depuis la rue Thomassin Ouest**. Ce risque est accentué en cas d'affluence de piétons (manifestations, shopping), plutôt fréquent sur ce secteur de l'hypercentre de Lyon, mais aussi du fait de la zone 30 dont le concept permet aux piétons de traverser n'importe où (*le marquage des passages piétons est à ce sujet discutable*)

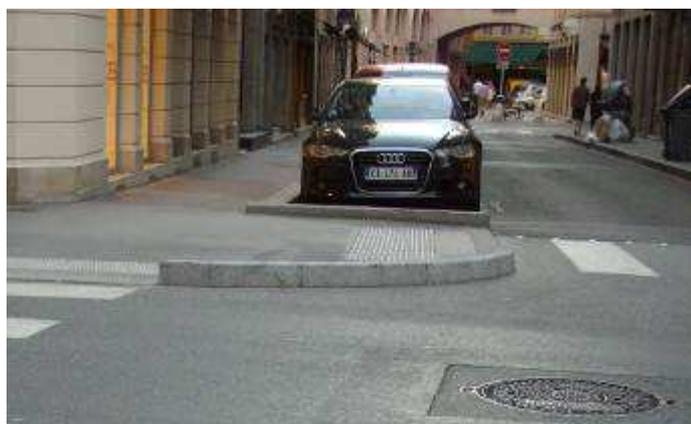
- Le **contraste existant entre la bordure granit et la chaussée « grenillée »** est jugé **insuffisant** ; la perception de la bordure étant de fait difficile et peu aisée pour des personnes présentant un handicap visuel.

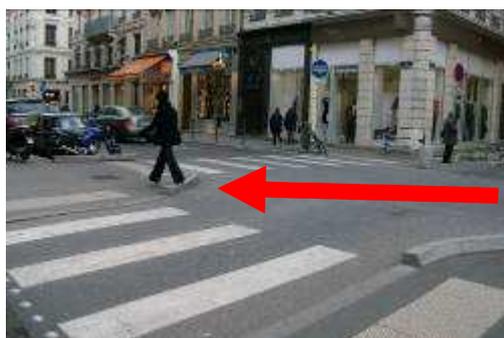
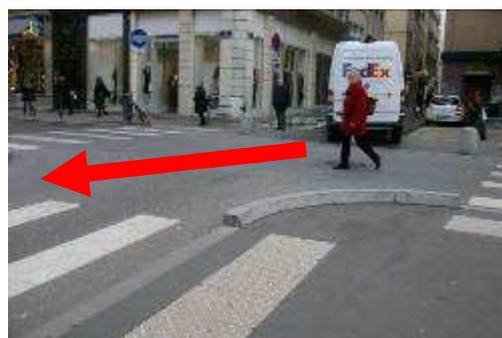
- × Les **risques de trébuchements des piétons sont jugés importants** ; les chutes de personnes âgées, mais aussi valides, distraites ou peu concentrées sur les obstacles situés au sol (touriste en visite, piéton avec téléphone portable, groupes...) étant même relativement fréquentes aux dures des commerçants situés dans le carrefour. Les observations ont montré des **piétons traversant souvent en diagonale**, au plus court, d'Est en Ouest de la rue Herriot, du fait d'une **absence de canalisation physique des piétons côté Est**. En effet, les piétons s'engagent souvent sur la chaussée hors passage piéton depuis l'Est et se retrouve régulièrement face à une bordure émergente à franchir.

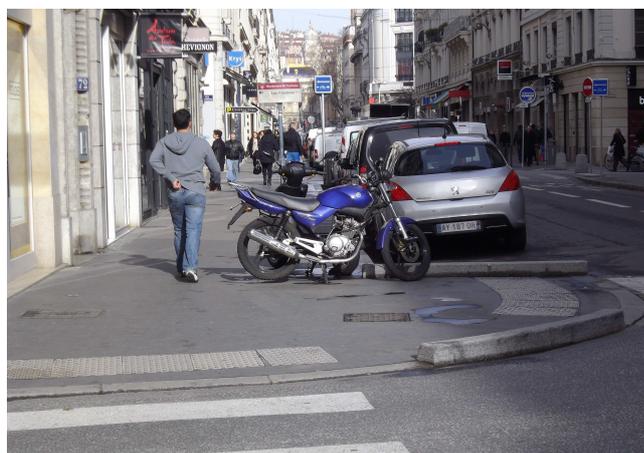
- × La **bordure émergente n'empêche pas le stationnement des 2-Roues sur trottoir** ; aucun emplacement de stationnement dédié aux 2-Roues n'existant au droit du carrefour, et l'accès au trottoir étant facilité par l'absence de potelets

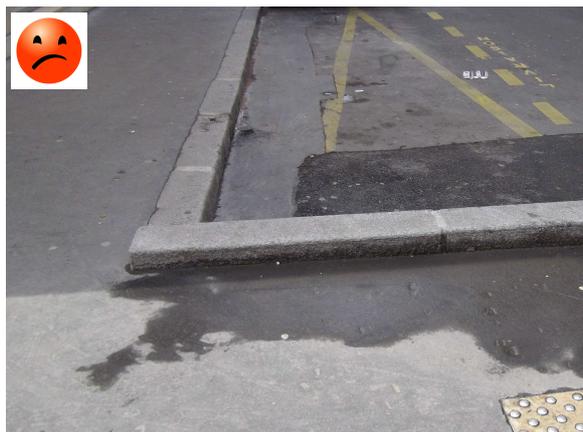
- × Les **raccordements** de bordures émergentes aux bordures classiques peuvent entraîner des **risques de chutes** lorsque l'extrémité de la **bordure émergente se retrouve dans le cheminement** des piétons.

A ce sujet, la subdivision prévoit de chanfreiner les débuts de bordures émergentes au niveau des raccords avec les bordures existantes.

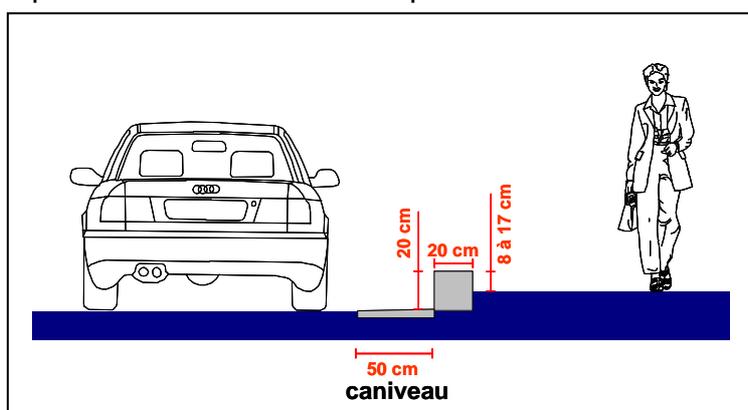
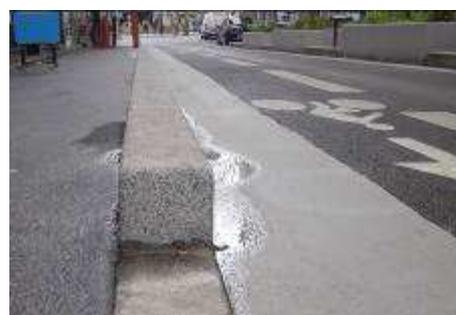
Les bordures mises en place en linéaire (sur des longueurs de 50m environ), présentent les caractéristiques dimensionnelles suivantes :

A noter que dans cet aménagement le trottoir est surélevé par rapport à la chaussée et qu'il s'abaisse au niveau des traversées piétonnes.

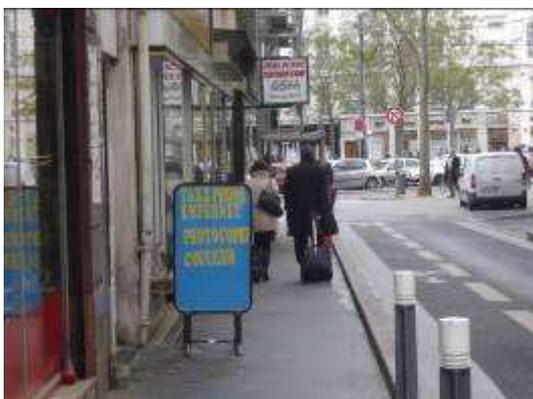
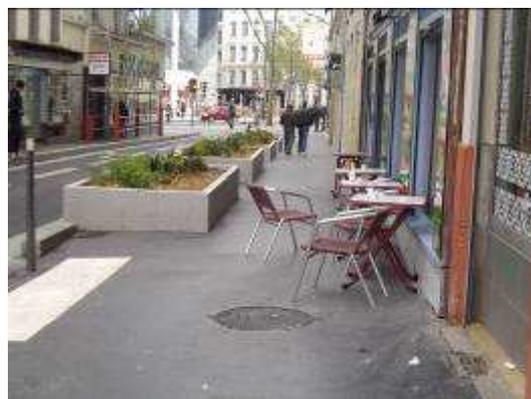
- × L'aménagement linéaire de la bordure émergente dans cette rue située en zone 30, crée une trop forte séparation physique entre les espaces et **ne permet pas de fait, d'assurer la porosité de l'espace**, à savoir les circulations piétonnes aisées d'un côté à l'autre de la rue, entre les commerces.
- × La bordure émergente peut induire un **sentiment d'inconfort, de malaise**, pour un piéton:
 - **Croisant un autre piéton** sur le trottoir peu large (1m60 en moyenne)
 - **Obligé de traverser au milieu d'un groupe de piétons** stationnant devant un commerce, sur le trottoir le plus large (2m de cheminement) ; le contournement ou l'évitement par la chaussée étant rendu impossible compte tenu de la présence des banquettes plantées, des appuis ischiatiques et des bordures émergentes.

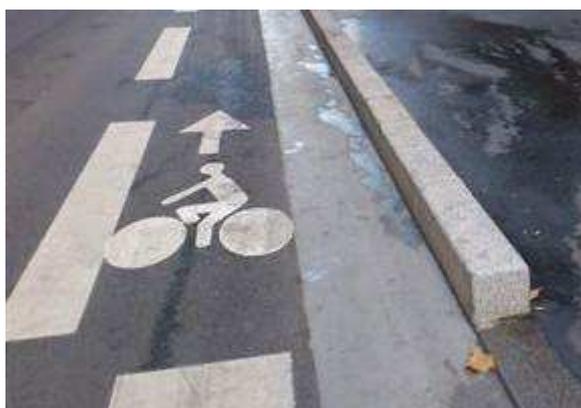
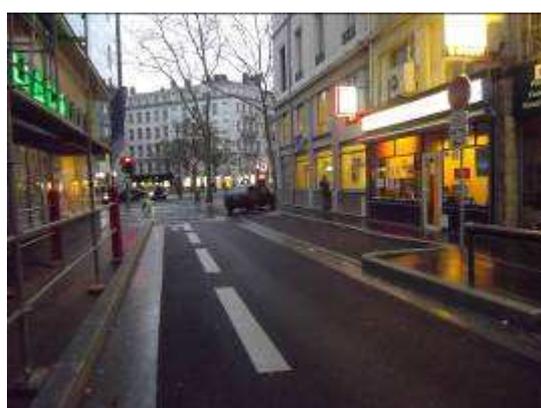
- × Pour les **personnes malvoyantes** :
 - le **contraste** existant entre la bordure granit (grise) et les revêtements noirs de la chaussée et du trottoir, **permet la détection du dispositif**

- la **présence du caniveau en asphalté gris** devant la bordure émergente côté chaussée, renforce la perception de la bordure (de jour et de nuit) et de fait la vigilance pour une personne malvoyante souhaitant traverser hors des passages piétons

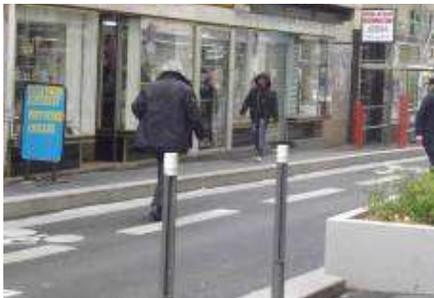
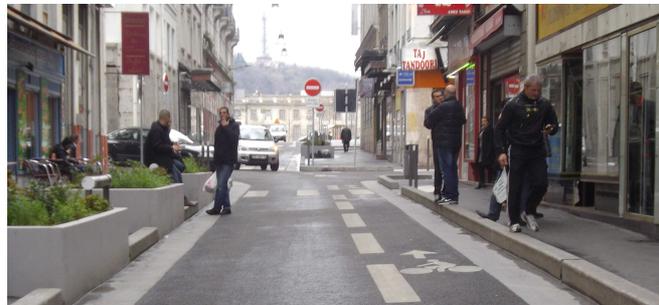
- × Les **risques de trébuchements et de chutes** des piétons, liés au manque d'adéquation du dispositif avec les usages, existent :
 - De nombreuses traversées de la rue Montebello ont été observées entre les commerces situés de part et d'autre de la rue.
 - Des piétons, discutant, ont aussi été vus debout sur la bordure.

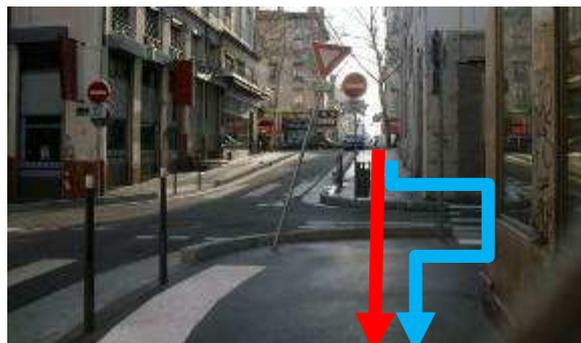
- Au niveau des carrefours, compte tenu d'une **implantation des passages piétons en retrait du cheminement naturel**, de nombreux piétons, ne souhaitant pas faire le détour, préfèrent **enjambrer la bordure émergente** pour traverser en ligne droite.

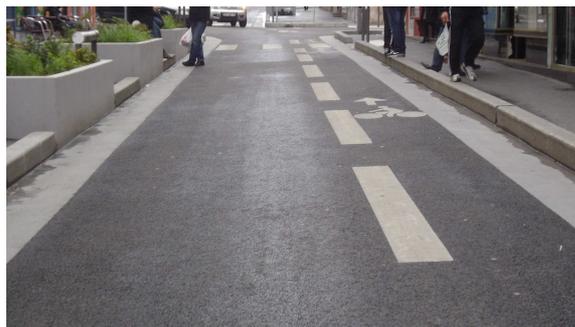
- × L'implantation des bordures émergentes en linéaire crée un **effet « couloir »** sur les trottoirs, mais aussi sur la chaussée. Cet effet peut directement avoir un **impact sur les vitesses pratiquées** et le comportement des usagers, en fonction également de l'environnement traversé et de la largeur de chaussée. Pour la rue Montebello, les bordures émergentes auraient plutôt tendance à inciter aux vitesses élevées, qui restent néanmoins modérées compte tenu d'une faible longueur (50m entre carrefours), d'une chaussée « noire » réduite par la présence des 2 caniveaux en asphalte gris et la bande cyclable. *A noter toutefois qu'aucune mesure de vitesses avant et après aménagement ne permet de confirmer ce point.*

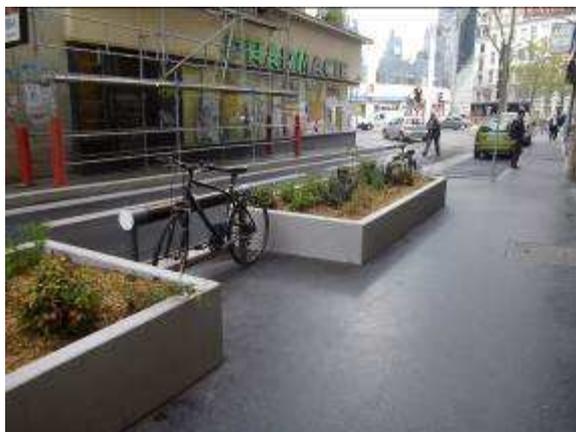
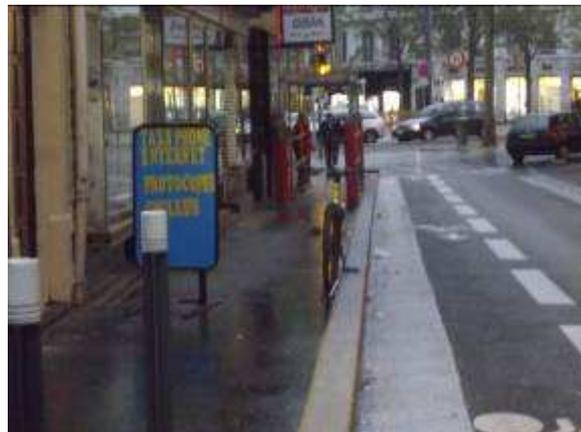
- × **Aucune aire de stationnement pour les 2-Roues** n'a été prévue dans le cadre du projet d'aménagement. Compte tenu de l'absence de barrières, remplacées par les bordures émergentes qui ne permettent pas l'accroche vélos, les cyclistes se sont rabattus sur les appuis ischiatiques qui de fait, ne peuvent plus remplir leur fonction de mobilier de repos pour les personnes âgées notamment.

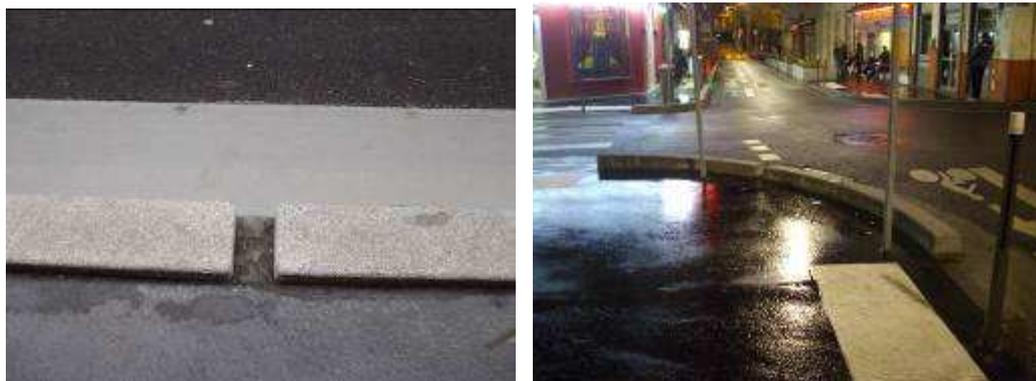
- × **Aucune difficulté particulière relative à l'écoulement des eaux** n'a été observée, grâce au profil en toit prévu le long du trottoir et aux vides de 10 cm laissés régulièrement entre les bordures.

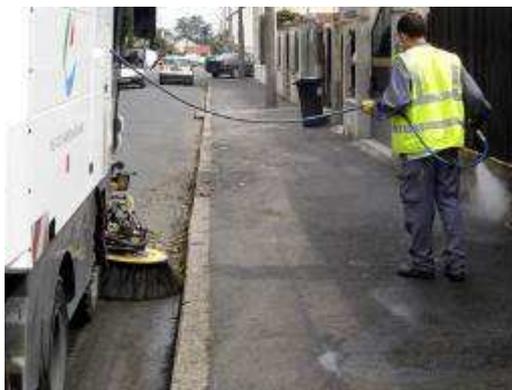
- × Une **gêne certaine existe pour les opérations de nettoyage :**
 - Pour le lavage / balayage des trottoirs : les déchets ne peuvent être aisément poussés dans le caniveau pour être récupérés par la balayeuse. Soit les **déchets doivent être projetés par-dessus la bordure**, soit poussés jusqu'à la traversée piétonne. A noter que la première solution entrainerait de nombreuses éclaboussures et que la deuxième solution pourrait causer des problèmes en cas d'une quantité de déchets trop importante, ne pouvant être ramassée par la balayeuse mécanique non dimensionnée pour cela.

Exemple d'une opération de lavage / balayage

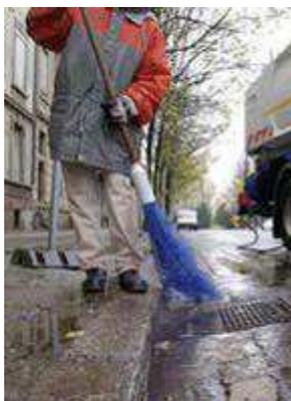
- Pour le **balayage manuel des caniveaux**, le cantonnier est sensé rester sur le trottoir. De fait, soit il monte sur la bordure avec les **risques de chutes** que cela implique, soit il balaie depuis le trottoir, « par-dessus » la bordure, dans une **position peu confortable**.

Illustration d'une opération de balayage manuel des caniveaux
