Appui à la politique d'entretien routier en tenant compte du climat et du trafic

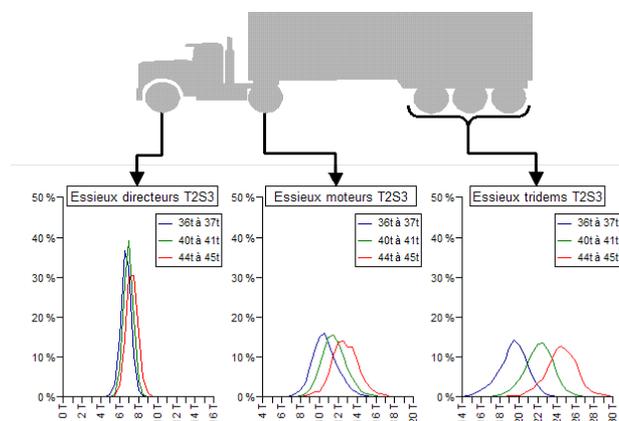
Répartition de charges entre essieux des T2S3 constatée en un mois de l'année 208 sur 6 stations de pesage en marche exprimée pour trois classes de poids total roulant

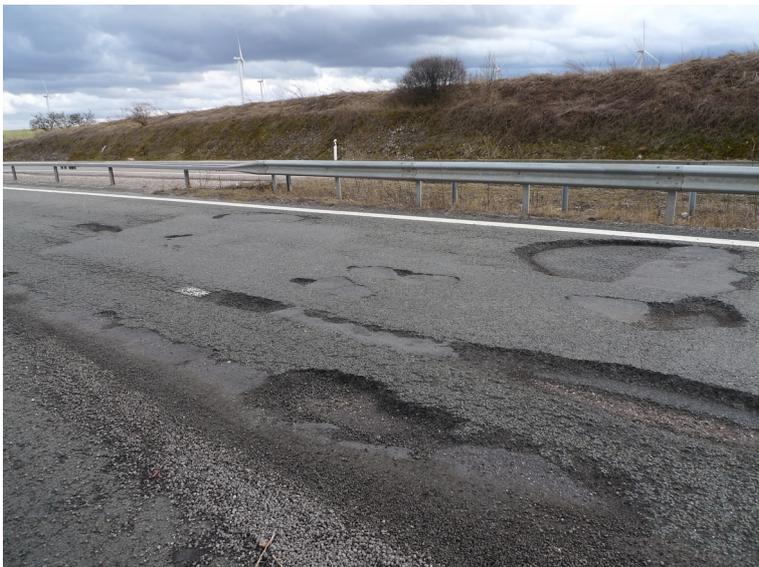
Dégradation des couches de surface – Photo Cerema

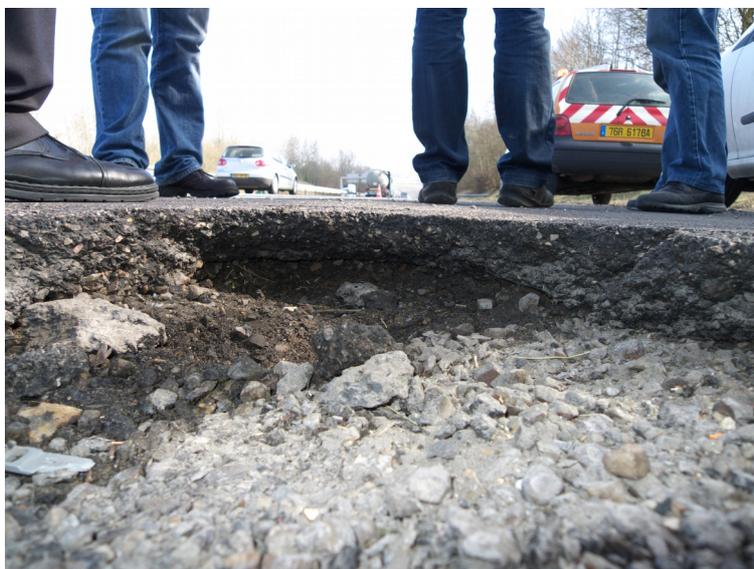
Dégradation des couches de surface – Photo Cerema
