Relevé d'un patrimoine existant *en collaboration avec un IUT*

LES BASSINS DE RÉTENTION

Conseil Départemental de la Vendée

Unité Gestion du Patrimoine Routier

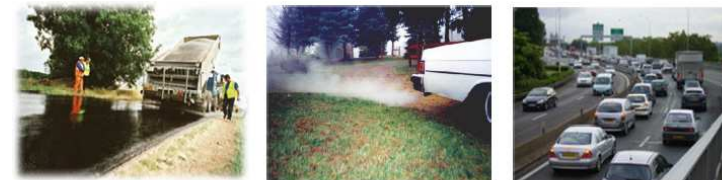
Figure 1 : Pollutions chroniques sur les routes (entretien et réfection des chaussées, gaz d'échappement, résidus liés au roulement)

- Plantes aquatiques, fleurs, végétations abondantes,
- Faune : poissons, oiseaux, des terriers, etc.,
- Dégradations des équipements (déversoirs, filtres, portails, clôtures, etc.),
- Arbustes et arbres dans certains bassins,
- Lors de pluies, les eaux sur la chaussée vont ruisseler et se charger des polluants présents sur la route : particules d'usures riches en métaux (Cadmium), résidus de combustibles (hydrocarbures), produit de salage des routes. Ces différents éléments constituent la pollution chronique des routes.

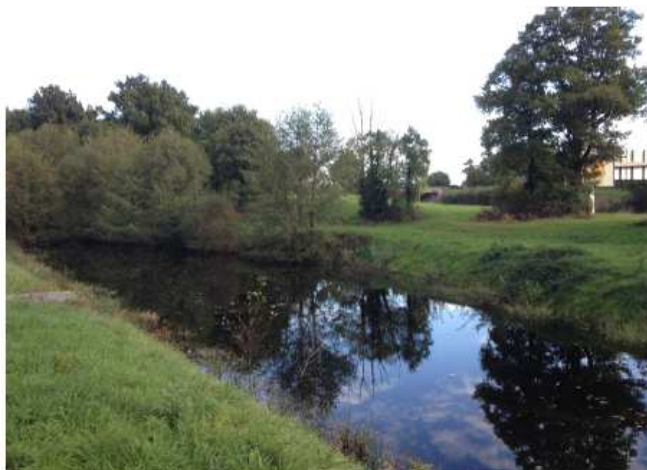
Photo du bassin prise au sol

Type de traitement	Evaporation		
	Filtration		
	Décantation	■	
Etats des buses d'entrée et du bloc d'entrée	Satisfaisant	■	Notes complémentaires :
	Entretien à prévoir		
	Intervention lourde à prévoir		
Etats des buses de sortie et du bloc de sortie	Satisfaisant		Notes complémentaires Végétation devant la buse
	Entretien à prévoir	■	
	Intervention lourde à prévoir		
Présence des hélophytes :	Aucune		
	1/4	■	
	1/2		
	3/4		
	Sur la totalité		
Entretien de la végétation aquatique	Satisfaisant	■	
	A prévoir		
Etat de la végétation terrestre	Pelouse	■	
	Prairie		
	Friche épineuse		
	Friche en cours de boisement		
Entretien de la végétation terrestre	Satisfaisant	■	
	A prévoir		
Surface du bassin et profondeur maximale d'eau	Observation :		
	Profondeur d'eau : >1,50 m Surface : 855m ²		
Végétation ligneuse	Oui	■	
	Non		
Présence d'un grillage autour du bassin	Oui		
	Non	■	
Présence d'un accès / passage pour entretenir	Oui

by-pass	Non		
Erosion du sol - ruissellement	Aucune	■	
	Modérée		
	Importante		
Niveau d'accumulation des sédiments	Aucun	■	
	Faible		
	Modéré		
	Important		
Intervention(s) mineure(s) à prévoir (entretien)	-Élaguer végétation devant la buse de sortie		
Intervention(s) majeure(s) à prévoir (réfection des buses,...)	-Construction d'un grillage autour du bassin		
Notation globale	A- Fonctionnement optimal	■	
	B- Fonctionnement satisfaisant		
	C- Fonctionnement altéré		
	D- Ne remplit plus sa fonction

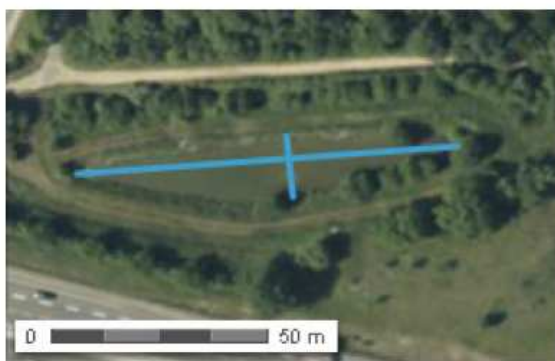
Photo aérienne du bassin (Dimensions 86x13m)

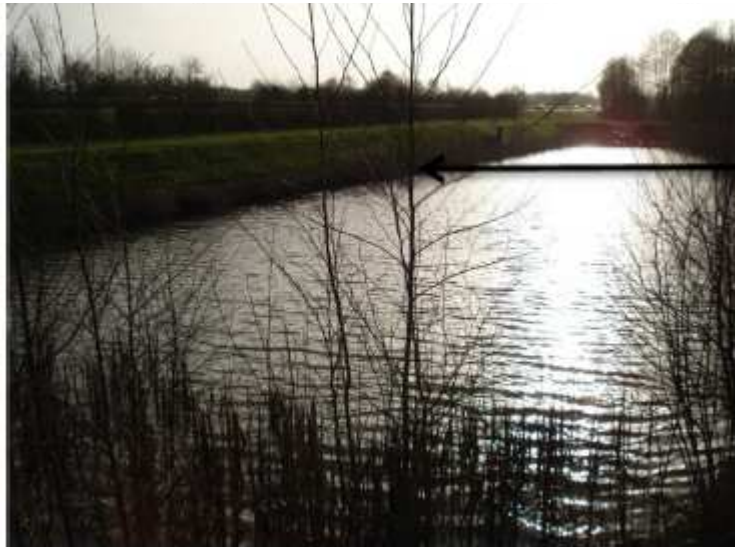
Les bassins sont entourés d'une zone plus ou moins importante à l'intérieur de la clôture. Cette zone doit être maintenue dégagée afin de pouvoir accéder aux bassins et aux vannes et/ou buses. Cet entretien est à réaliser en même temps que celui des dépendances vertes des routes

Arbustes à supprimer
