COTITA OUEST – LUTTE CONTRE LES PRISES A CONTRESENS

11 Décembre 2014

Prévention des contresens sur le réseau
ASF :
la barrière lumineuse sur la gare de péage
de Cabariot

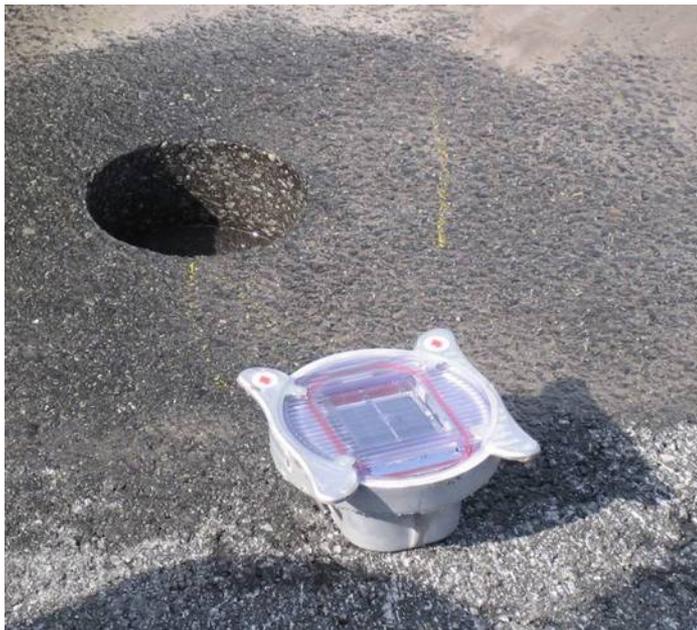
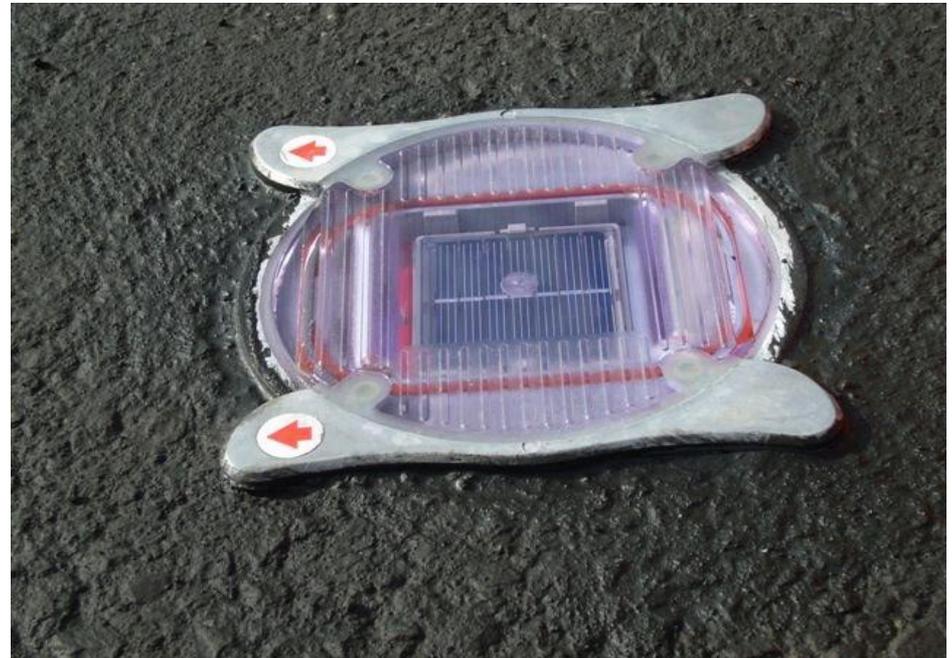
Le principe

Des plots lumineux rouges sont intégrés transversalement dans la chaussée.

Ils ne sont visibles que par les seuls automobilistes empruntant la voie à contresens.

Ces conducteurs visualisent alors une barrière lumineuse créée par des diodes clignotantes rouges asynchrones provenant de chacun des plots (effet dissuasif de nuit).
