*Les prises à contresens des routes à chaussées séparées :
connaître, comprendre, agir, évaluer*
Jeudi 11 décembre 2014

Test d'une signalisation verticale expérimentale sur une route départementale de Loire-Atlantique

Vincent LEITNER

Département 44, Direction déplacements

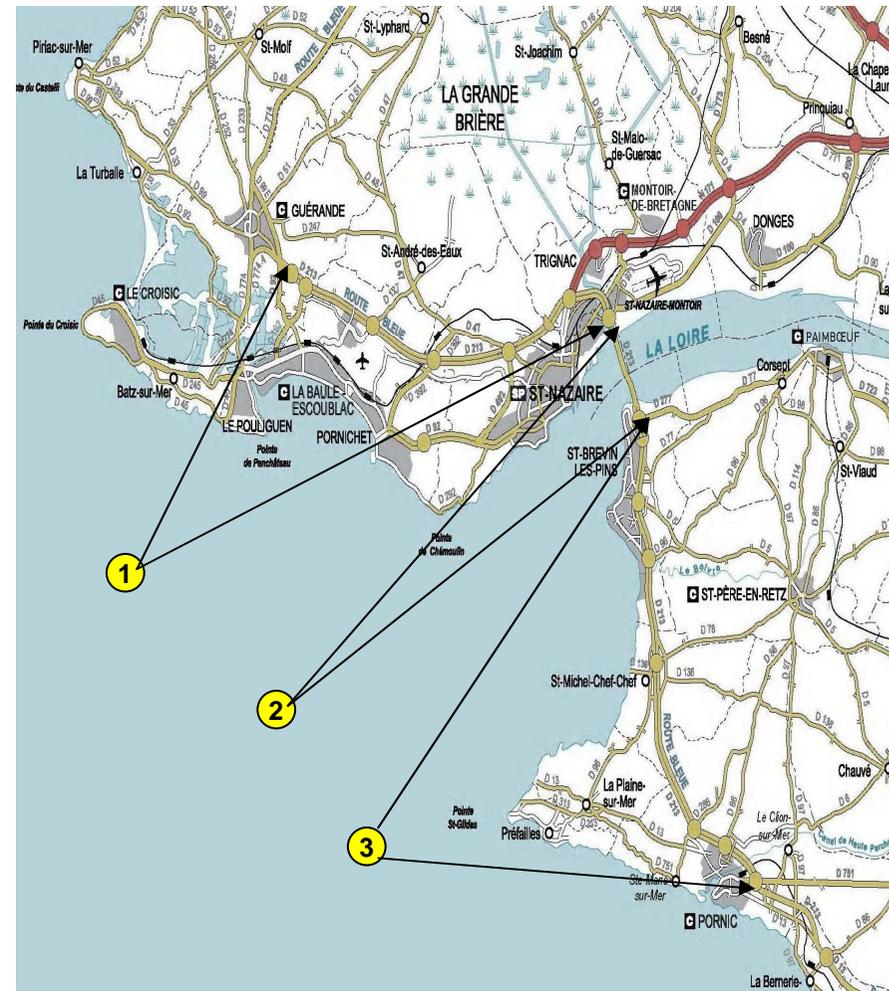
La RD 213 en 2x2 voies mesure environ 44 km avec :

1. au Nord : sur 20 km, 10 points d'échanges dont 4 échanges à niveau et 34 bretelles à équiper
2. le pont de Saint-Nazaire: sur 4 km, système d'affectation dynamique des voies
3. au Sud : sur 20 km, 21 points d'échanges dont 17 échanges à niveau et 38 bretelles à équiper.

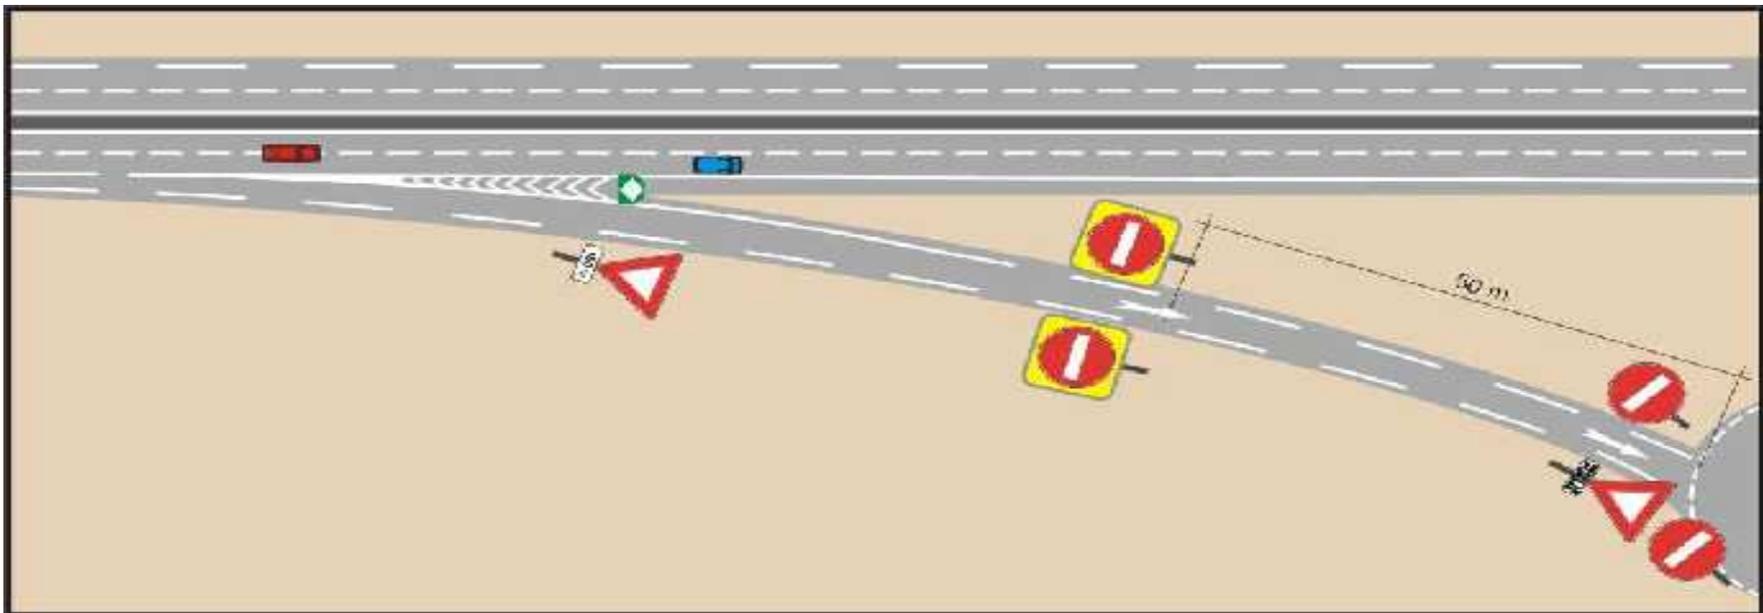
Le dispositif mis en place pour les bretelles de sortie

Création d'un panneau : B1 (850 mm) sur fond jaune (1200*1200)

Pose d'une « barrière » de B1 sur fond jaune à 50 m du dispositif réglementaire

Mise en place de deux flèches au sol indiquant le sens de circulation

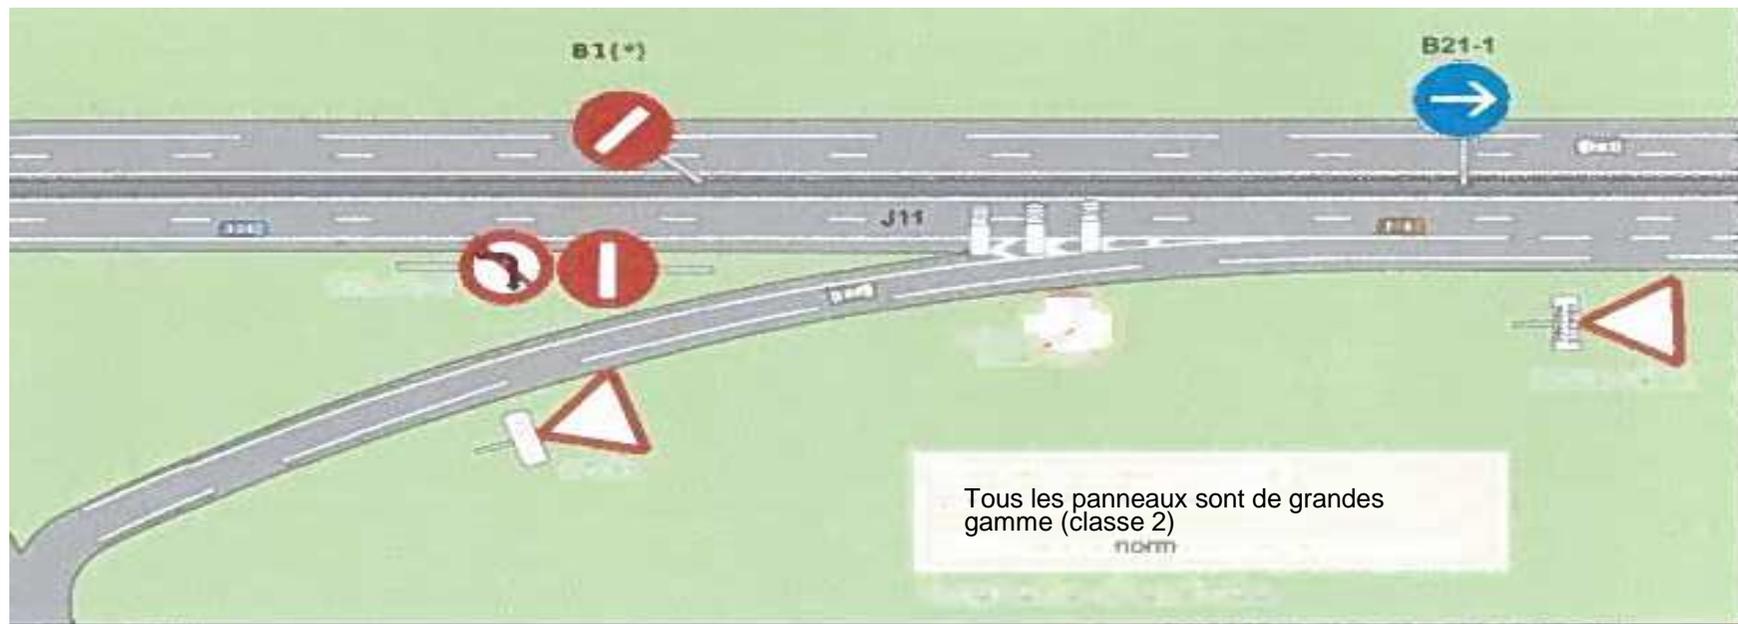
Le dispositif mis en place pour les bretelles d'entrée

Doublement du panneau B 1 sur section courante

Suppression des panneaux B 1 sur bretelle
