# Évaluation de deux sections de CVCB dans l'Hérault

Jérôme Cassagnes

Montpellier - 14/09/15

Aménagement de deux sections au nord de Montpellier

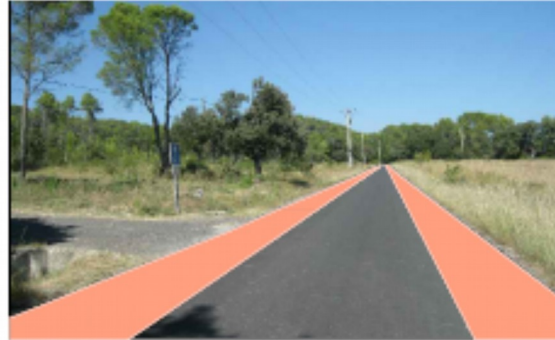
Le profil retenu est :

- Accotement : 2 x 1 m
- Chaussée : 2 m

Ponctuellement on trouve

- Accotement : 2 x 1,20 m
- Chaussée : 2 m

- la largeur de l'accotement (1m) semble être un minimum en-dessous duquel il ne faudrait pas aller dans les aménagements de futures CVCB.
- les balises J11 posées au niveau des écluses sont gênantes pour les engins agricoles dégradation rapide (autre solution à trouver).
- l'ECF rouge, pleine largeur au niveau des intersections n'est pas toujours bien compris, quelle utilité ?

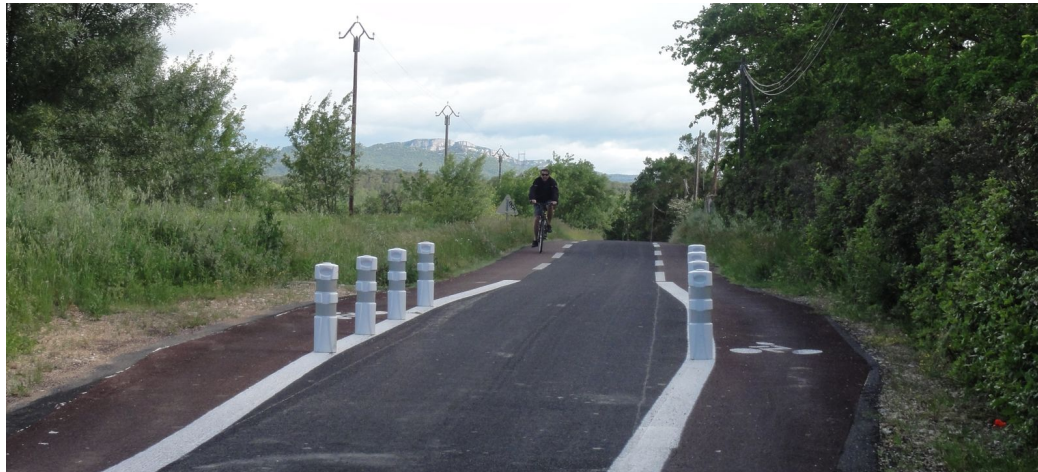
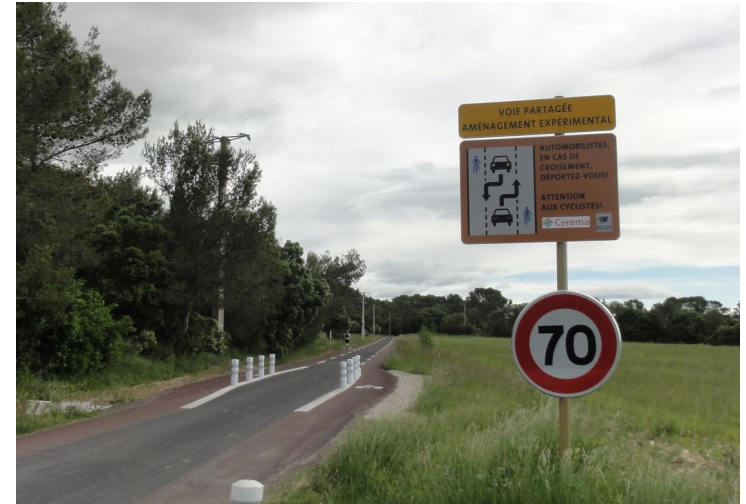
Les entrées d'aménagement sont marquées par la réalisation d'écluses avec continuité des accotements au droit de l'écluse en piste cyclable

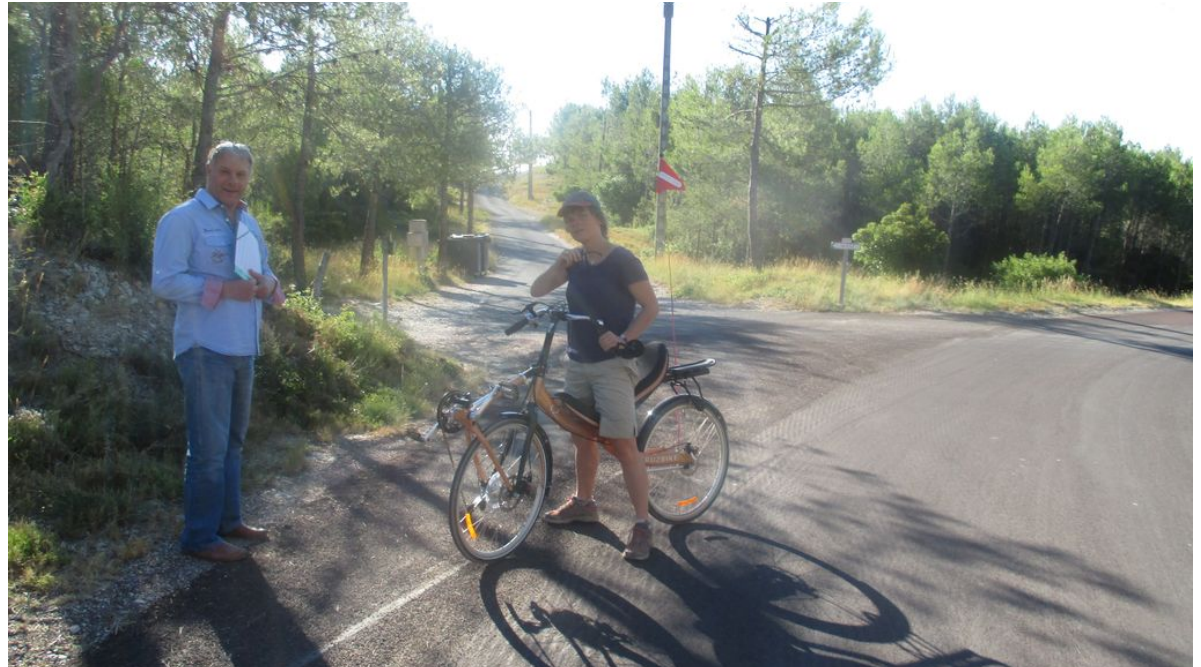
ECF rouge est « toute largeur » au niveau de points singuliers (intersections...)

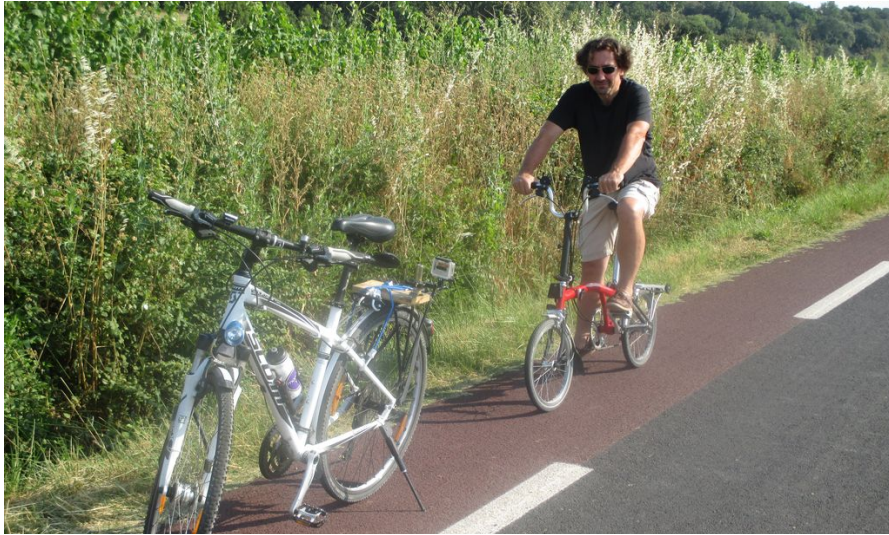
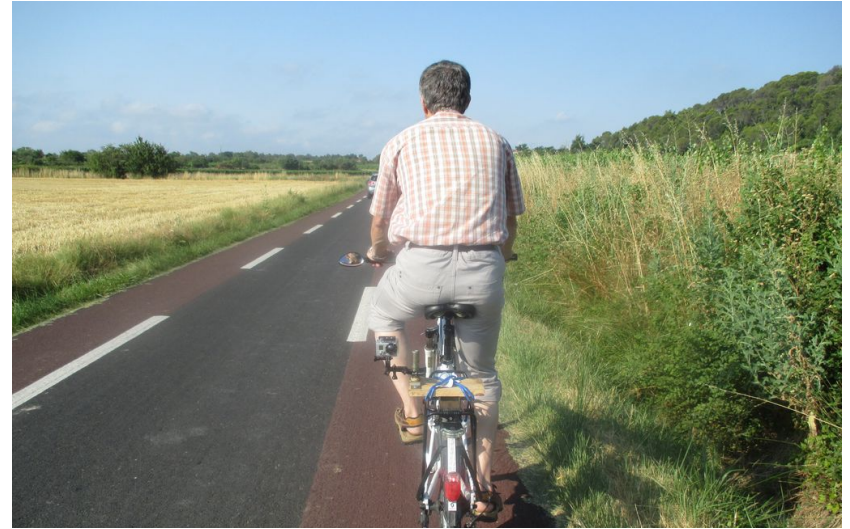
Deux vélos (céréma) circulent normalement bord droit (environ 50 à 60 cm du bord de chaussée). Le premier (V1) est équipé d'une caméra et filme le second (V2) au moment où une voiture s'apprête à les dépasser.

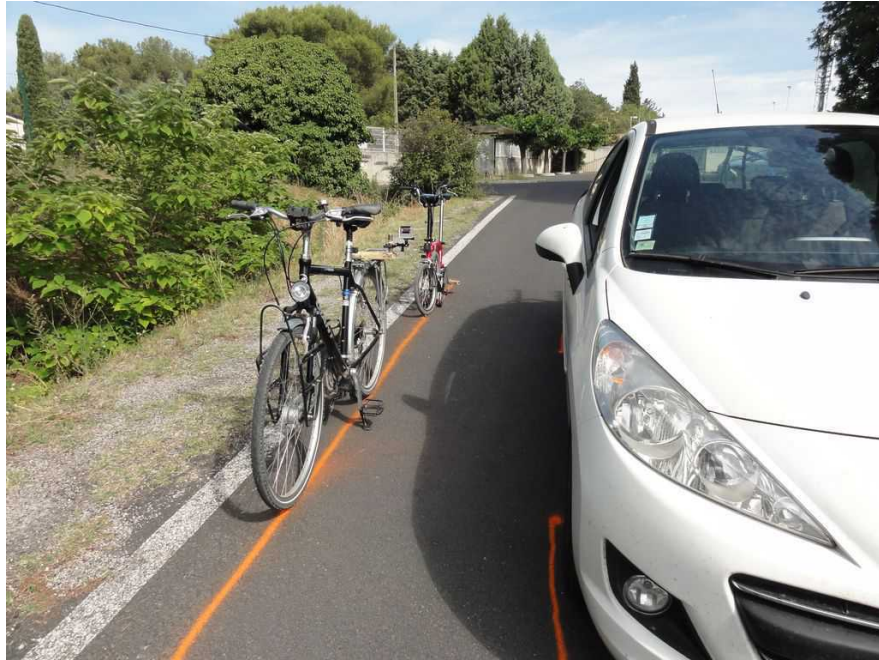
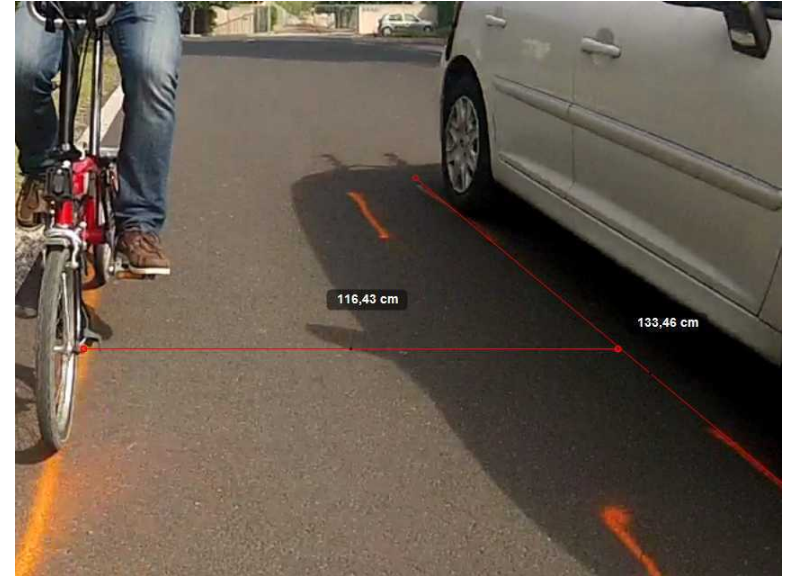
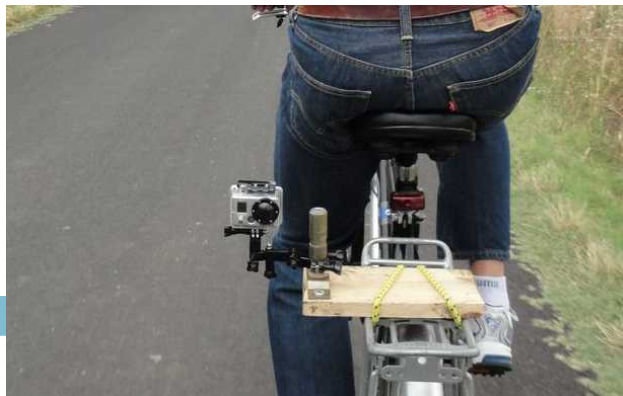
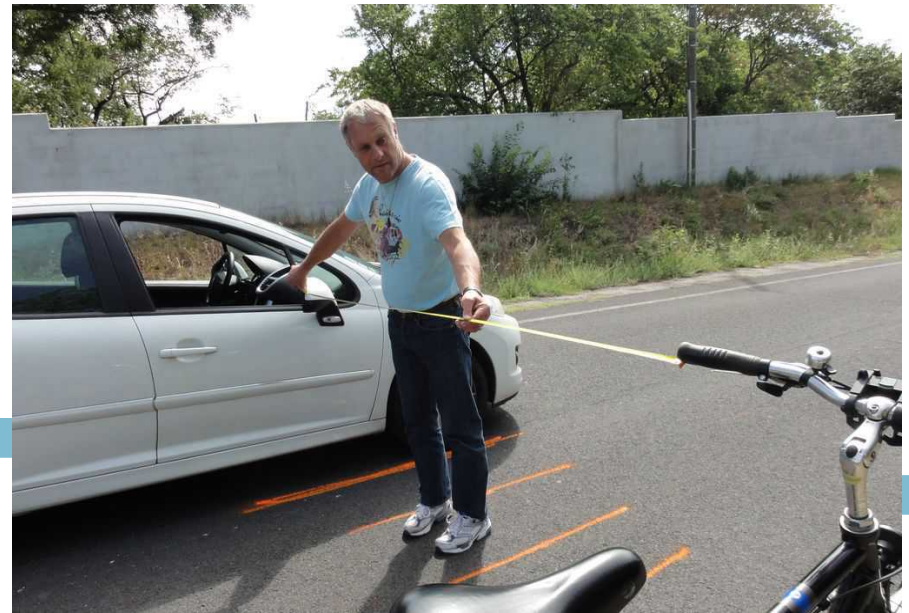
Méthodologie : mesure des distances de dépassement, **étalonnage**

- Environ **450 mesures** « avant » et « après »
- D2 réel = D2 Vidéo x coef (coef entre 1,1 et 1,25 permettant de corriger la déformation vidéo – coef issu de l'étalonnage)
  - **D1 = D2r - 40 cm**  
40 cm = demi guidon + saillie rétro
  - **D1 = D2v x coef - 40 cm**

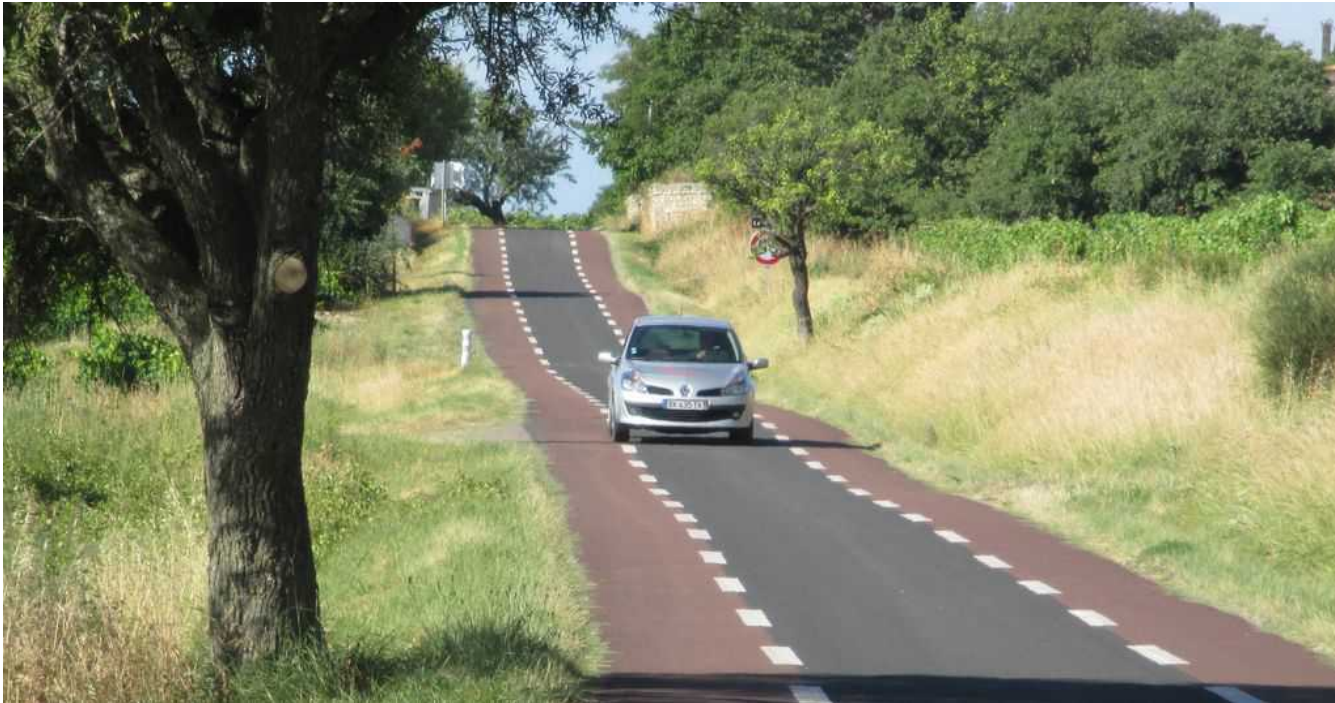
- **Position des voitures seules**

- ➔ En l'absence de vélo (ou d'autres véhicules) **80 % des voitures roulent au centre**

- cet état de fait n'est pas exprimé par les cyclistes, ce que l'on ne connaît pas c'est la vitesse des automobilistes au moment du dépassement,
- globalement les automobilistes roulent au centre et on compris le fonctionnement,

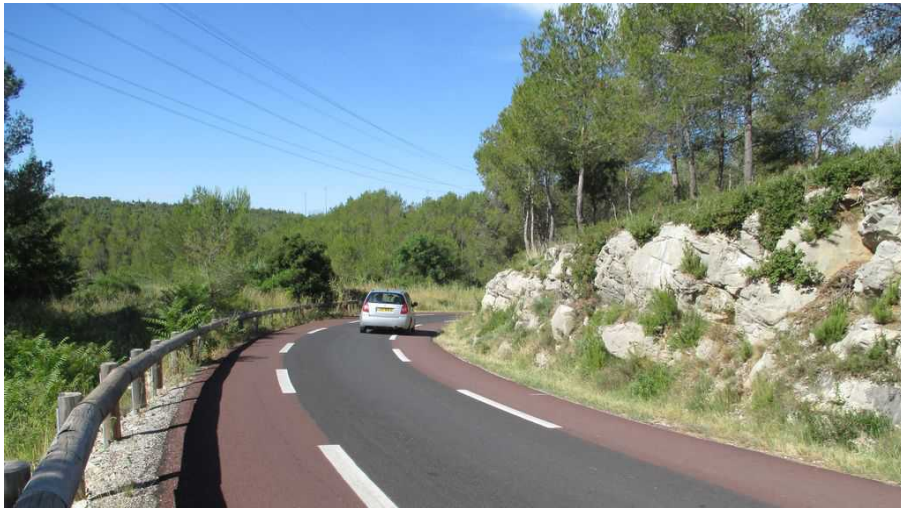
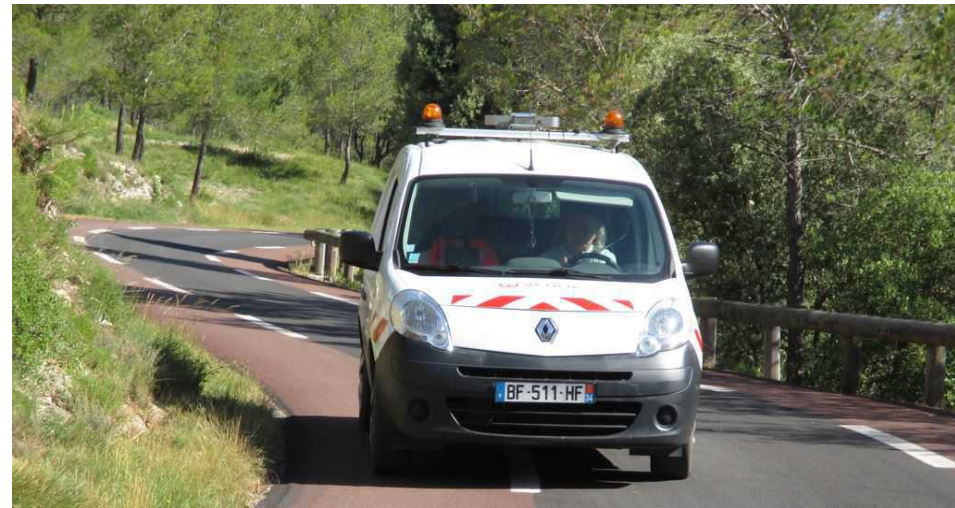
- **Position des voitures seules (avec visibilité dégradée - virage)**
  - ➔ Dans ce cas de figure la plupart des voitures roulent sur l'accotement

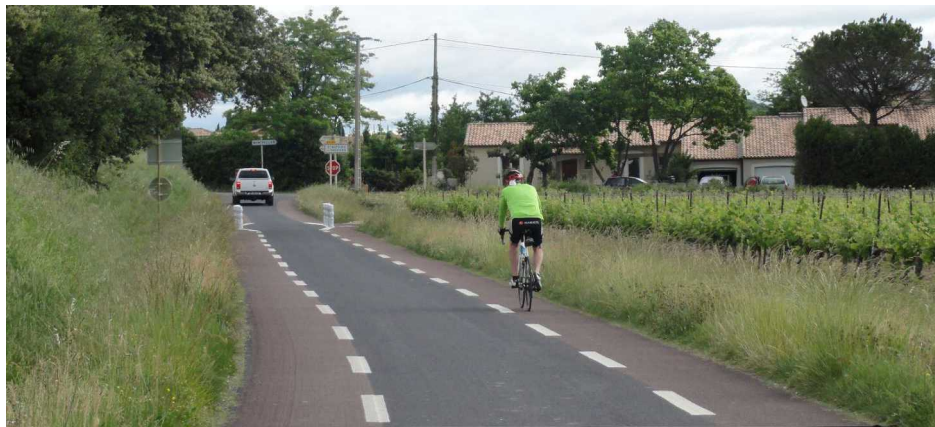
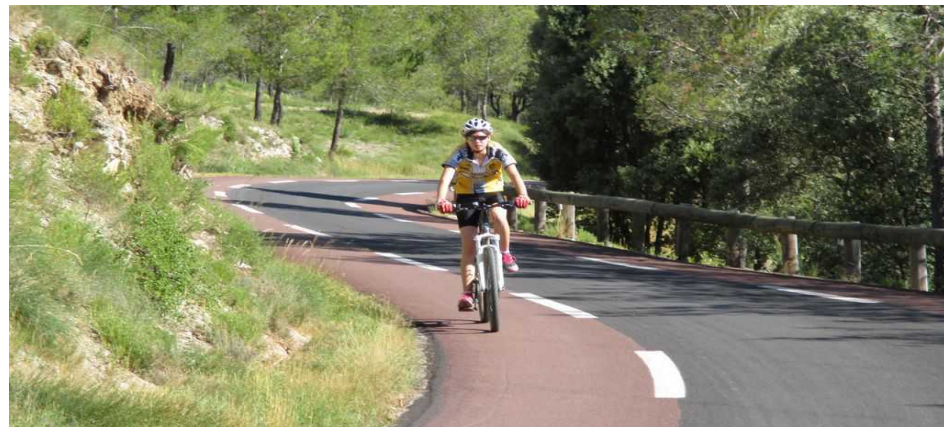
- **Position des cyclistes seuls**

- ➔ **Tous les cyclistes (100%)** circulent sur l'accotement. Leur position est variable : soit au centre soit proche du marquage

- les cyclistes roulent tous sur l'accotement (l'effet granulométrie plus fine sur accotement est ressenti) mais attention à l'entretien...
- aménagement très favorable aussi aux piétons et joggeurs

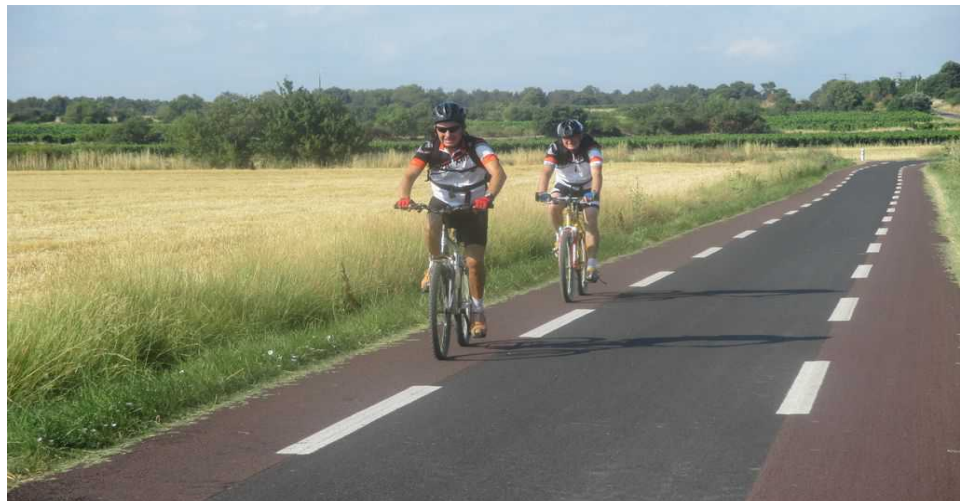
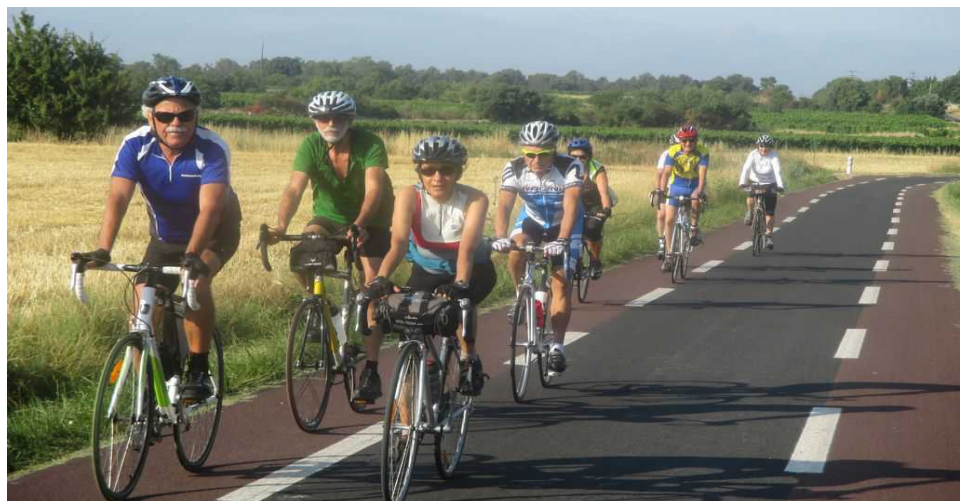
### • Position des cyclistes en groupe

- petits groupes (2 à 4) cyclistes : majoritairement, ils continuent à circuler sur l'accotement ,
- grands groupes : la majorité des cyclistes du groupe circule sur l'accotement mais certains cyclistes sont hors accotement.

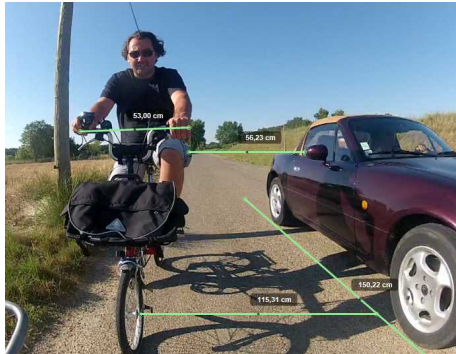
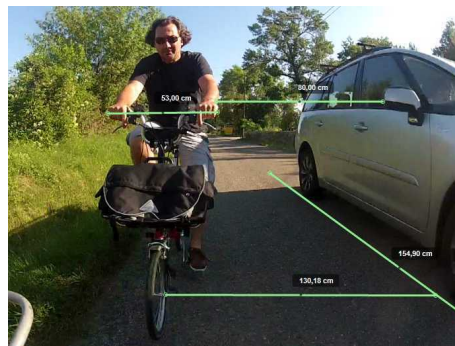
AVANT (07/2014)

mesure des distances de dépassement  $d1 < 1m$  - RD 112

17 % des distances de dépassement  $< 1m$

- l'aménagement semble avoir peu d'effet sur les vitesses, quelques vitesses en baisse (4 compteurs sur 8) mais de l'ordre de quelques km/h,
- **l'aménagement a pour effet de rapprocher les voitures des cyclistes dans les dépassements** : 22 % avant à 46 % après (rd 113e4) et 17% avant à 31 % après (rd 112) de dépassements à moins de 1m avec quelques dépassements entre 0,50 cm et 0,70 cm que l'on ne trouvait pas avant. Ceci s'explique par la matérialisation de l'accotement qui peut faire penser à une bande cyclable, du coup certains automobilistes restent « calés » sur la voie centrale et ne se décalent pas à gauche pour dépasser,

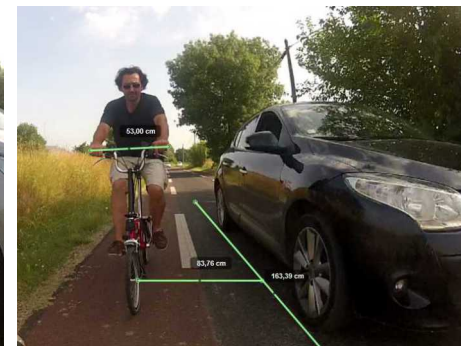
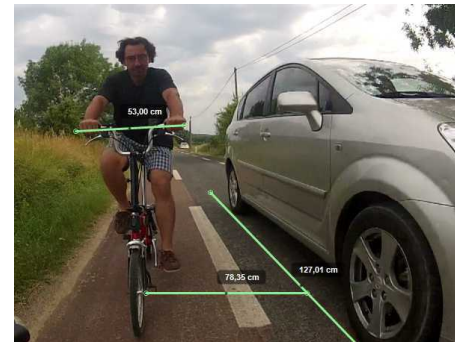
APRES (07/2015)

31 % des distances de dépassement  $< 1m$

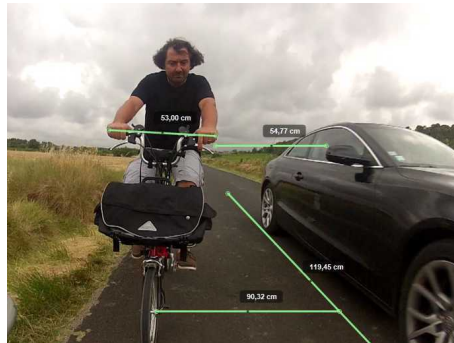
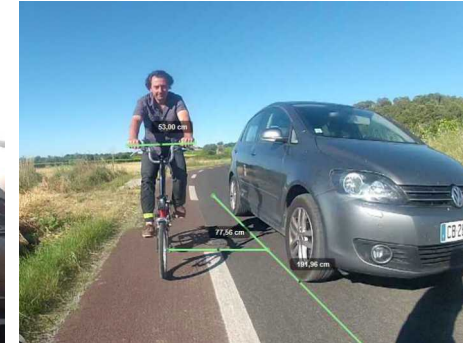
mesure des distances de dépassement  $d1 < 1m$  - RD 113e4

22 % des distances de dépassement  $< 1m$

46 % des distances de dépassement  $< 1m$

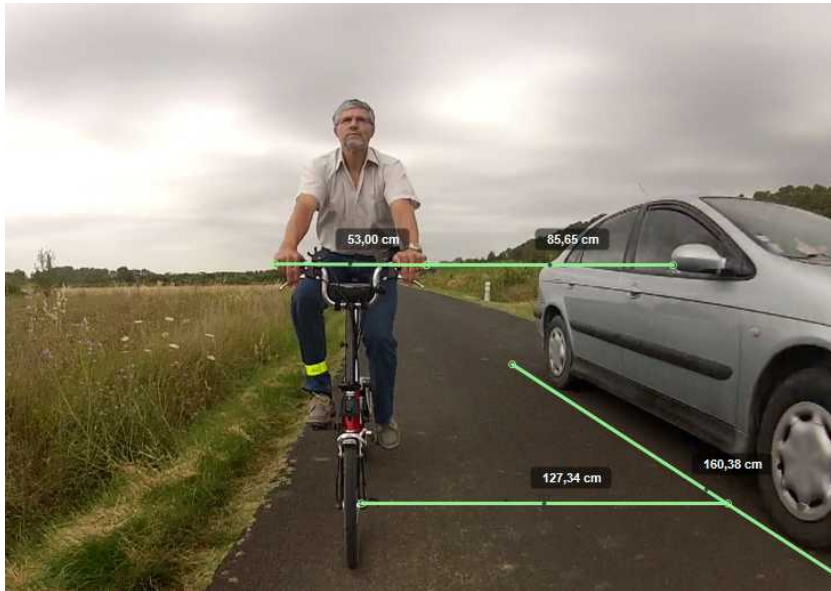
AVANT (07/2014)

mesure des distances de dépassement  $1\text{m} \leq d1 < 1,20\text{m}$

28,7 % des distances de dépassement entre 1m et 1,20m

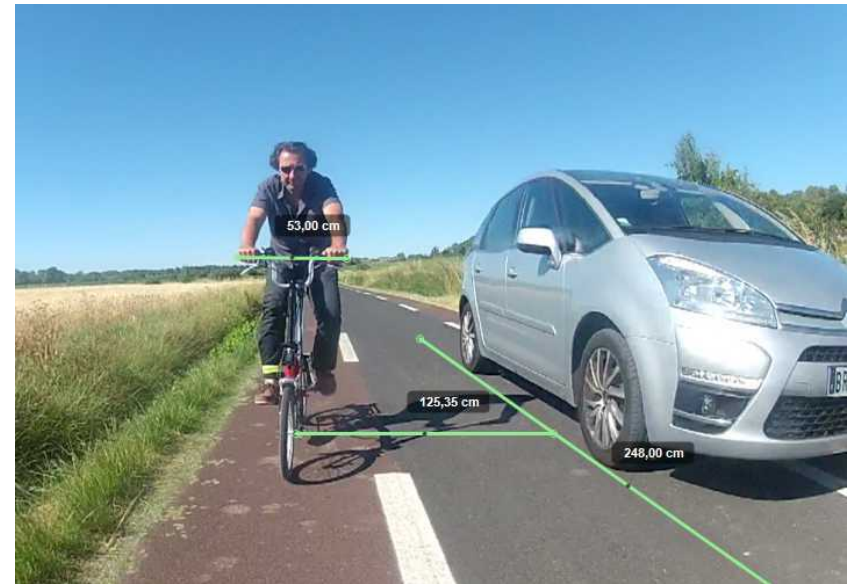
APRES (07/2015)

31 % des distances de dépassement entre 1m et 1,20m

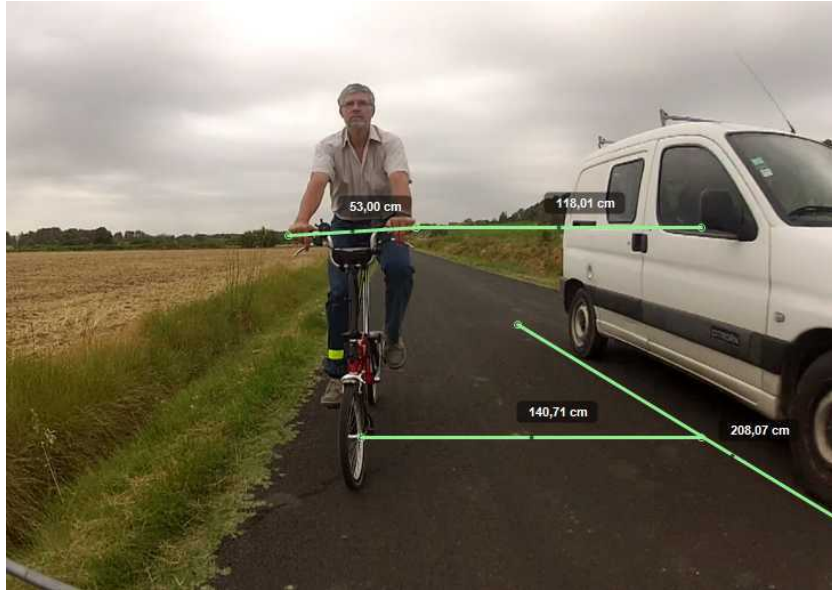
AVANT (07/2014)

mesure des distances de dépassement  $1,20\text{m} \leq d1 < 1,50\text{m}$

34,4 % des distances de dépassement entre 1,20m et 1,50m

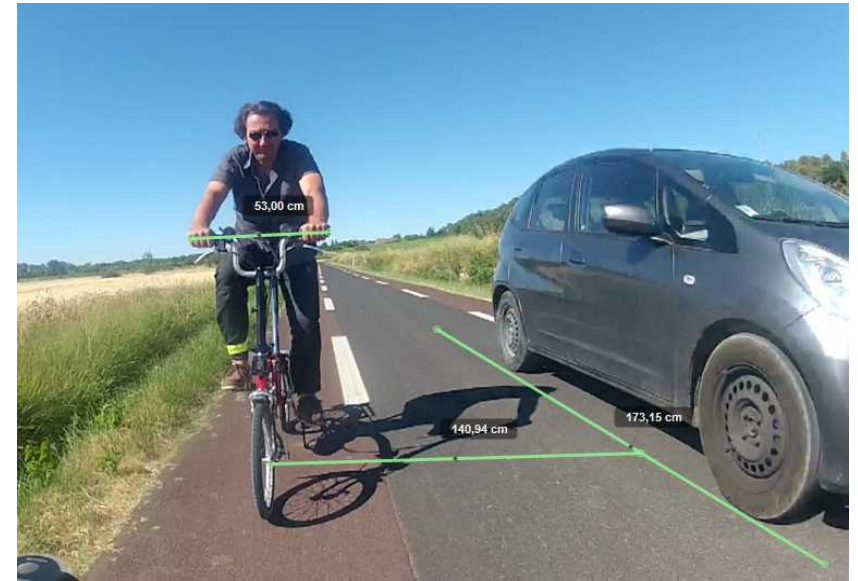
APRES (07/2015)

26,4 des distances de dépassement entre 1,20m et 1,50m

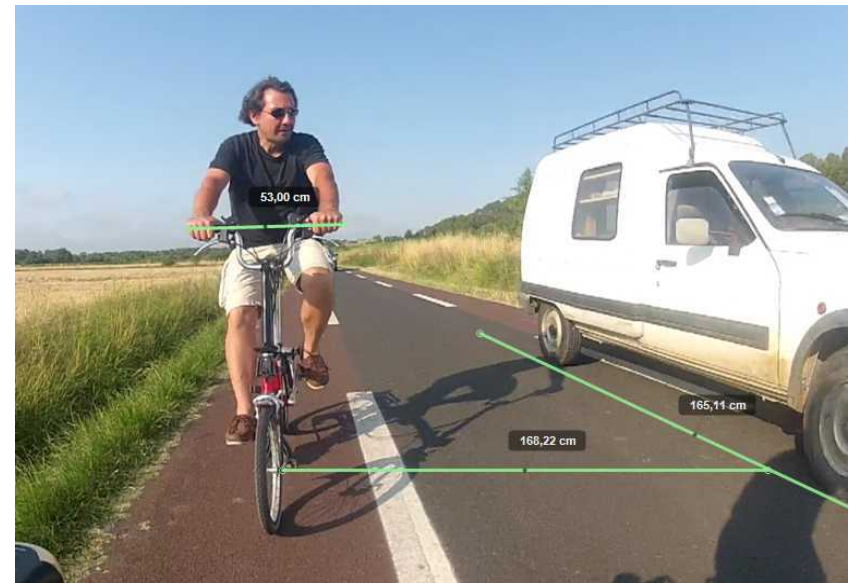
APRES (07/2015)

4,8 % des distances de dépassement entre 1,50m et 1,80m
