Evaluation de l'implantation de « bandes d'éveil de vigilance non contrastées » au niveau d'un trottoir traversant

Date du document : mai 2018

Nom de l'organisme : Centre d'études et d'expertise sur les risques, l'environnement, la mobilité et l'aménagement

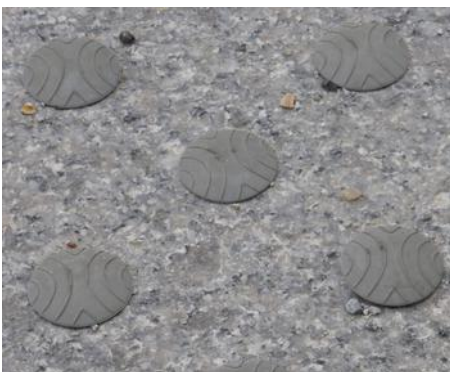
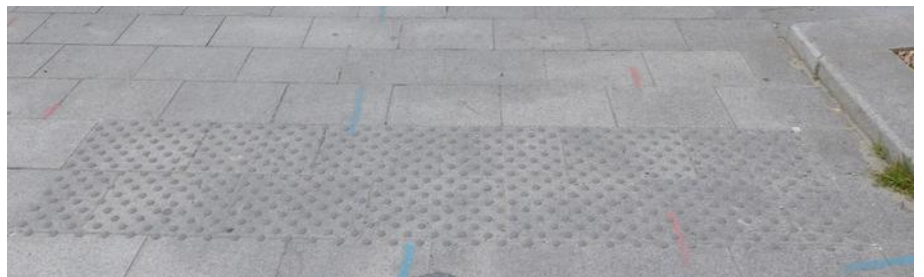
Le plan suivant permet de repérer le parcours effectué par les testeurs ainsi que la localisation des trottoirs traversant. Pour la suite du rapport, les traversées seront nommées T1, T2, T3 et T4 comme indiquées sur ce schéma.

Sur ce parcours, les testeurs empruntent 3 trottoirs traversants, dont 2 équipés de « BEV non contrastées » et une traversée classique :

- premier trottoir traversant à l'intersection entre la rue Ronarc'h (sens unique) en zone 30 et la rue du Commandant Chuillet (bidirectionnelle) en impasse et en zone 30,
- deuxième trottoir traversant, équipé de « BEV non contrastées », à l'intersection entre la rue Ronarc'h (sens unique) en zone 30 et la rue du Président Wilson (sens unique) en zone de rencontre,
- une traversée piétonne pour rejoindre la rue Clémenceau,
- troisième trottoir traversant, équipé de « BEV non contrastées », à l'intersection entre la rue Clémenceau (bidirectionnelle) en zone 30 et la rue Maurienne (sens unique) en zone 30.
