Expérimentation relative à l'accessibilité des traversées piétonnes – Phase 2

Titre : Expérimentations relatives à l'accessibilité des traversées piétonnes – Phase 2

Date du document : juillet 2018

Sigle de l'organisme : Cerema (Cerema Territoires et Ville, Cerema Centre-est, Cerema Ile-de-France, Cerema Nord Picardie)

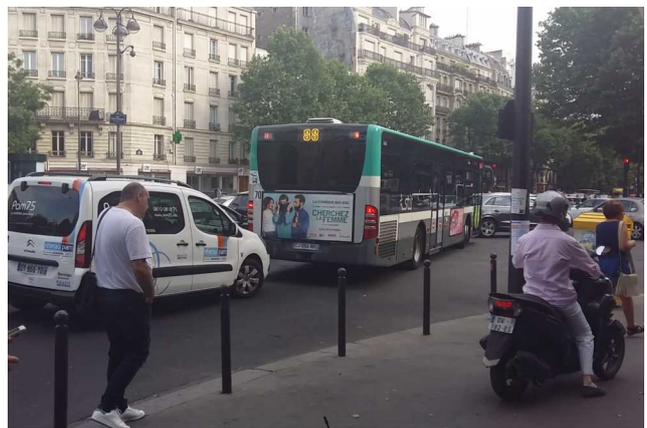
Illustration 1: Carrefour congestionné en fin de journée

Les traversées de la place Victor et Hélène Basch présentent la problématique précédemment décrite. Il s'agit d'un carrefour très circulé, avec parfois une congestion des véhicules autour du giratoire.

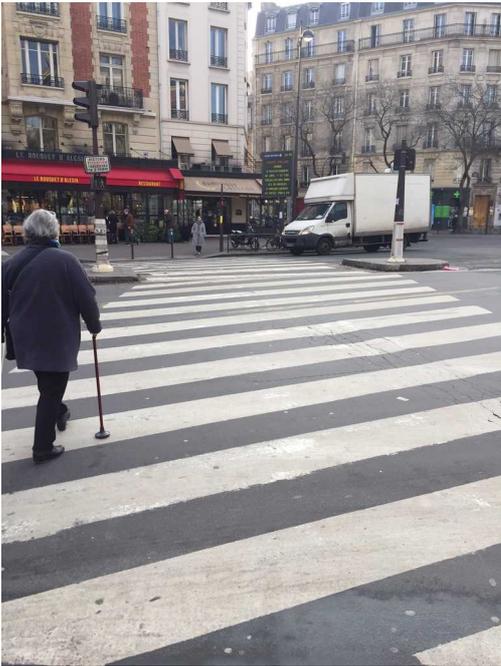
Les traversées piétonnes nord (avenue du Maine et Général Leclerc) sont compliquées : biaisées et longues, elles se font en 2 temps dans un environnement très bruyant. L'analyse du carrefour est difficile à réaliser par les personnes déficientes visuelles étant donné sa taille. Le démarrage des véhicules rue d'Alésia est éloigné des traversées Nord et donc difficile à utiliser comme repère auditif. Par ailleurs, aucun véhicule ne circule parallèlement à l'axe de traversée.

Traversée sur l'avenue du Général Leclerc
(source : Mairie de Paris)

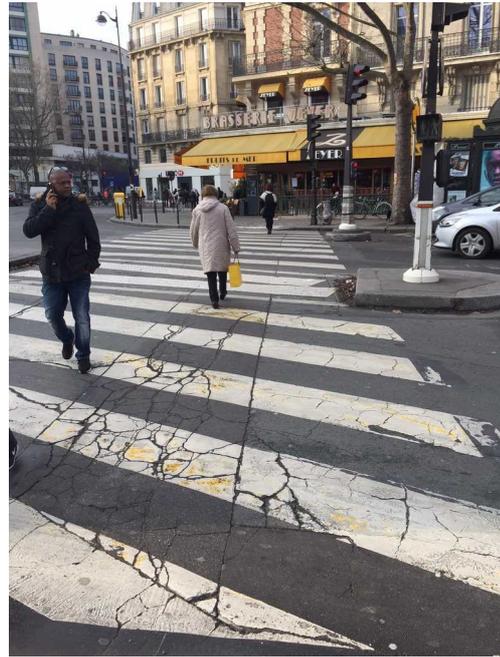
Traversée sur l'avenue du Maine
(source : Mairie de Paris)

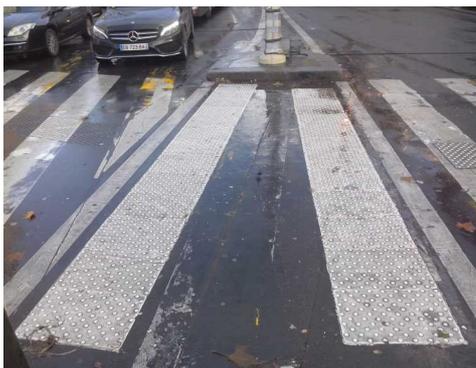
Illustration 3: Ilot central non borduré
avenue du Général Leclerc

- elles sont de largeur équivalente, équipées d'abaissés de trottoirs et de bandes d'éveil de vigilance (BEV) situées entre deux potelets ;
- elles sont équipées de feux non sonorisés ;
- biaisées et longues, elles se font en 2 temps ;
- îlot central non borduré, équipé de 2 BEV espacées d'un « vide » ;
- les rues sur lesquelles elles se situent supportent un trafic important, mais non équivalent ;
- la chaussée est dégradée.

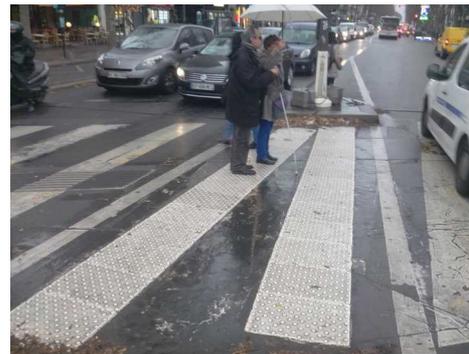
Illustration 2: Ilot central non borduré
avenue du Maine

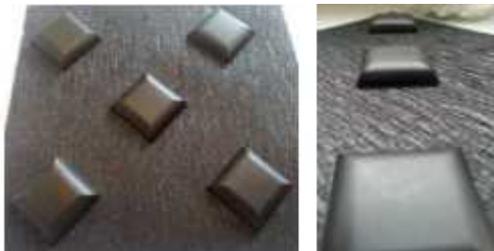
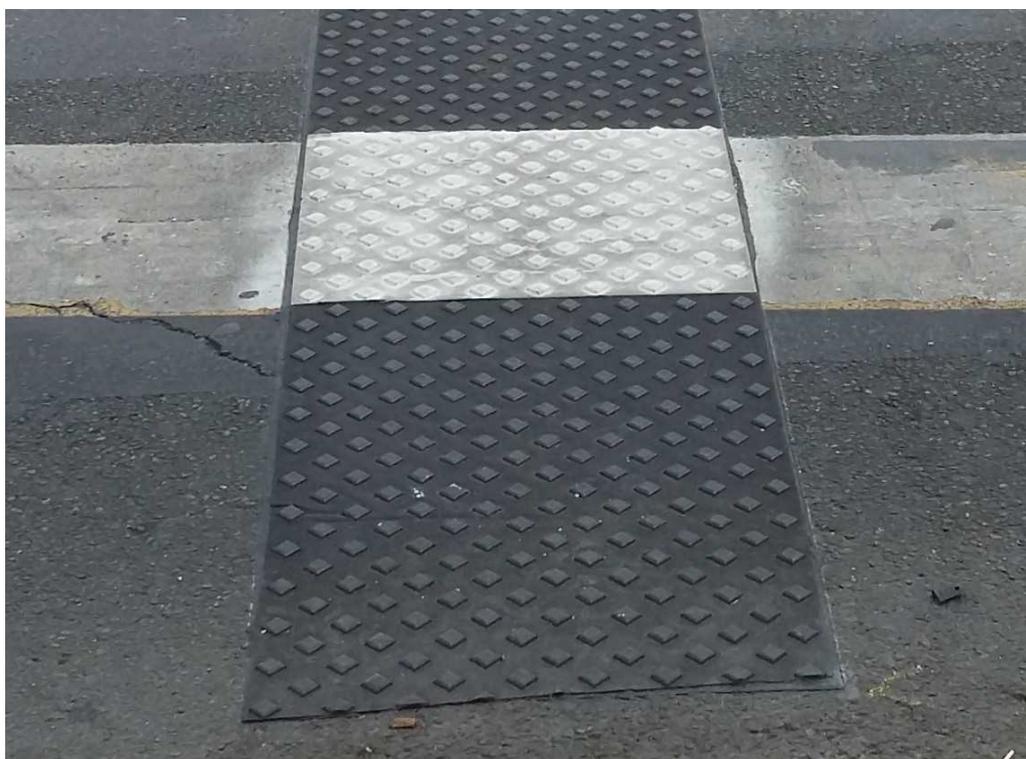
Dispositif 2 :

Le dispositif est un tapis traversant à motifs carrés d'une hauteur de 5 mm, et de largeur variant de 25 mm à la base à 15 mm au sommet.

En résine méthacrylate fibrée, le dispositif est collé avec un chalumeau par l'intermédiaire d'une plaque plastique.

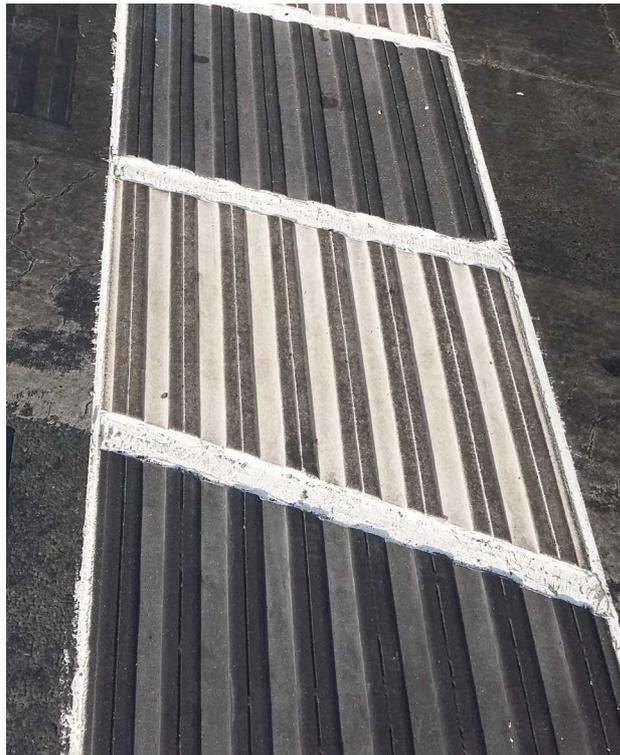
Dispositif 3 :

Les modules traversants blancs et noirs sont réalisés à partir de résine méthacrylate et de granulats minéraux. Les rainures sont parallèles à la traversée piétonne. Les reliefs ont une épaisseur de 6 mm au-dessus de la semelle et une largeur variant de 30 mm au sommet à 55 mm à la base des nervures.

Les reliefs sont espacés de 31 mm. Les modules sont collés sur la traversée.

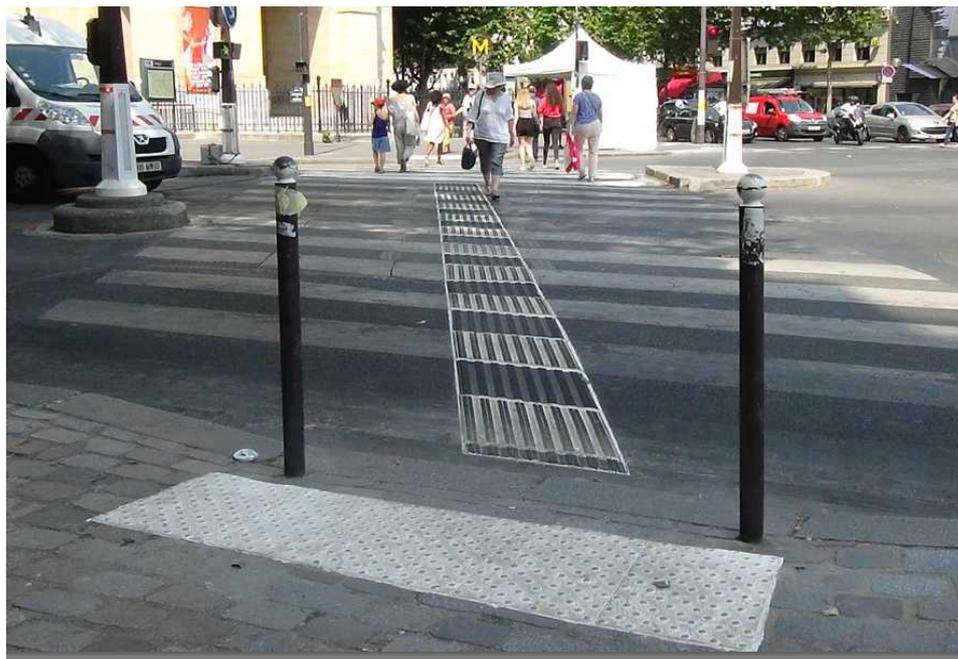
Dessin 1: Implantation des dispositifs au centre du passage piéton, dans l'axe de la BEV

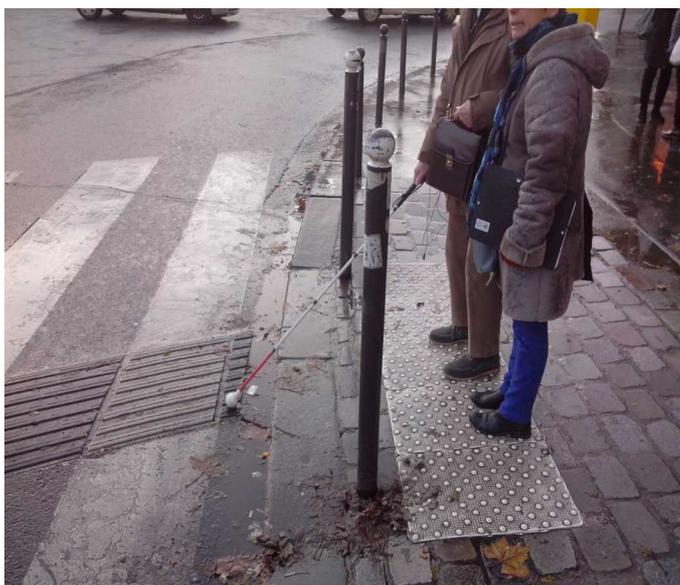
Illustration 4: Implantation du dispositif depuis le caniveau côté trottoir

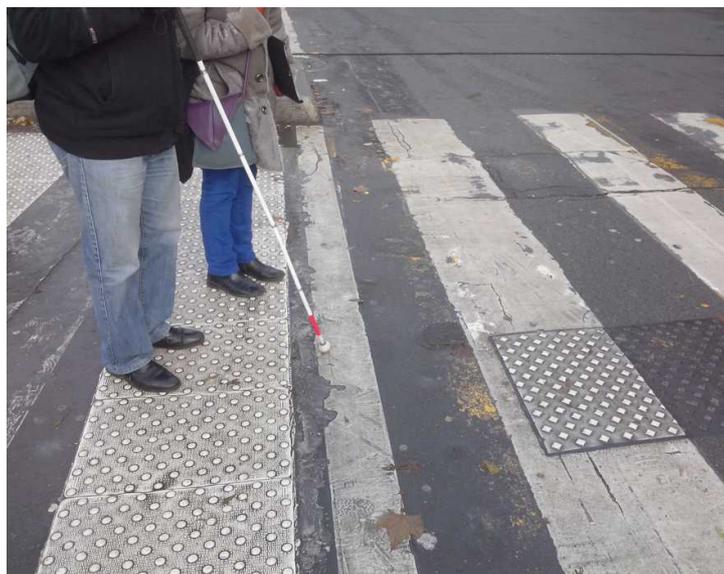
Illustration 5: Implantation du dispositif à une distance de 70 cm de la BEV de l'îlot refuge

afin d'évaluer la détectabilité du dispositif BEV /zone tactile traversante (le « vide » permet de créer une rupture entre deux signaux tactiles différents).

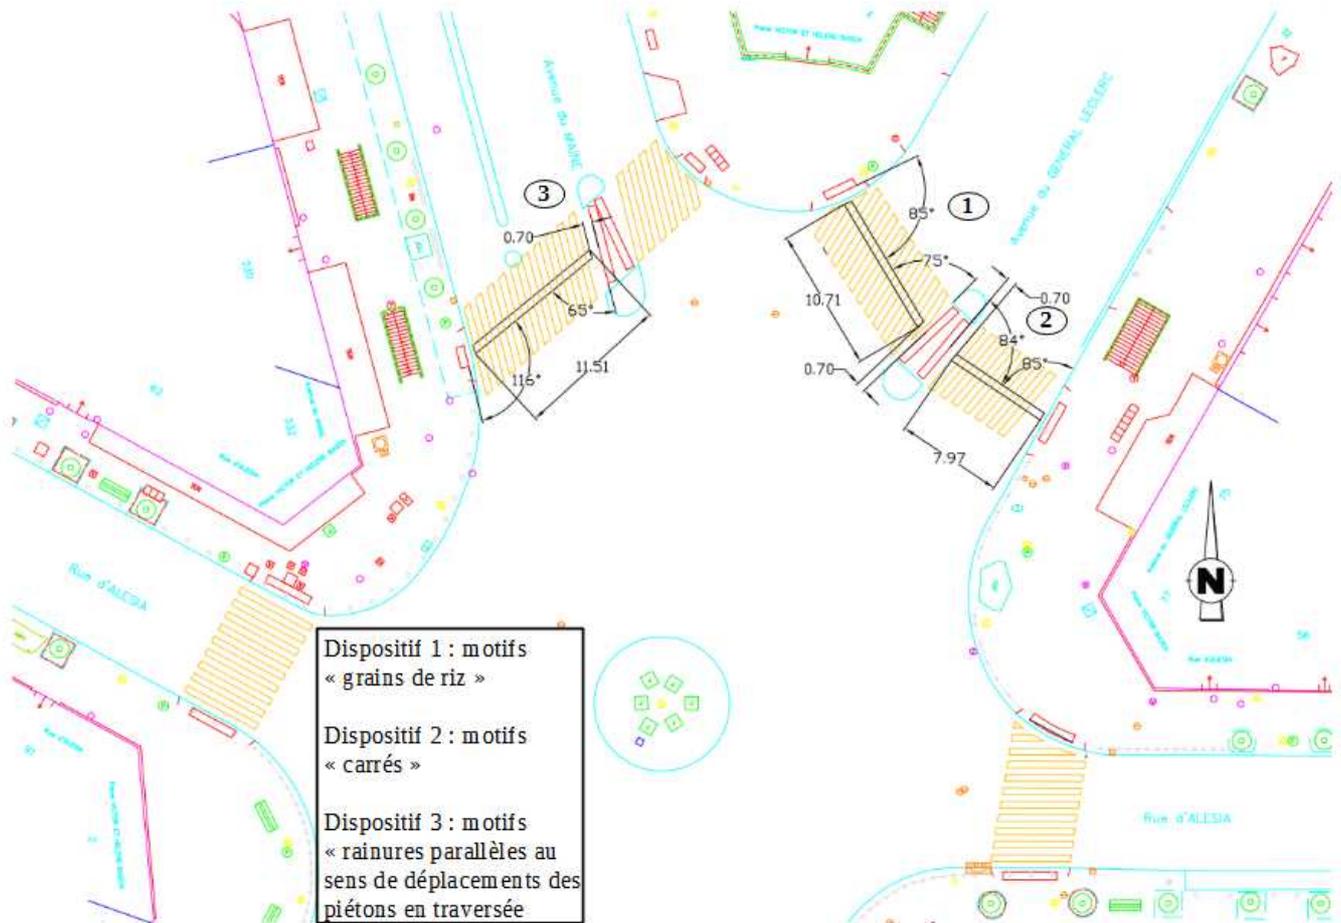
Les dispositifs ont été implantés selon le schéma de principe suivant :

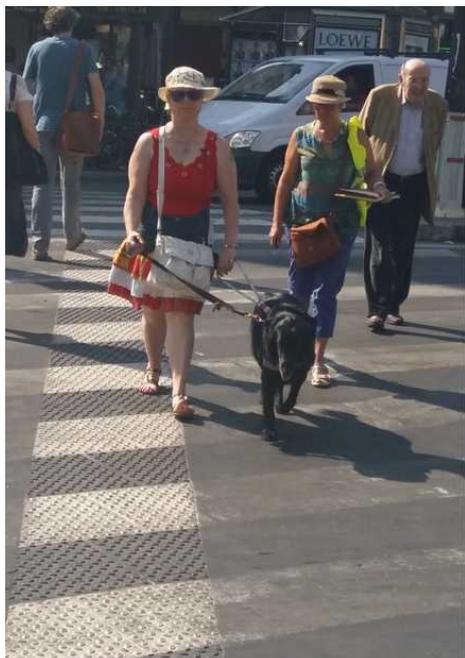
Illustration 6 : 22 juin, dispositif 1 avec marquage du passage piéton partiellement effacé

Les conditions climatiques pour ces journées d'observations étaient particulières : journées ensoleillées, températures supérieures à 30° C les 21 et 22 juin, température proche de 25° C le 23 juin. La visibilité n'était pas la même selon le sens de déplacement des testeurs en fonction de la luminosité. Le marquage des passages piétons était partiellement effacé et ces dispositifs pouvaient être davantage perçus visuellement, en contraste avec l'enrobé.

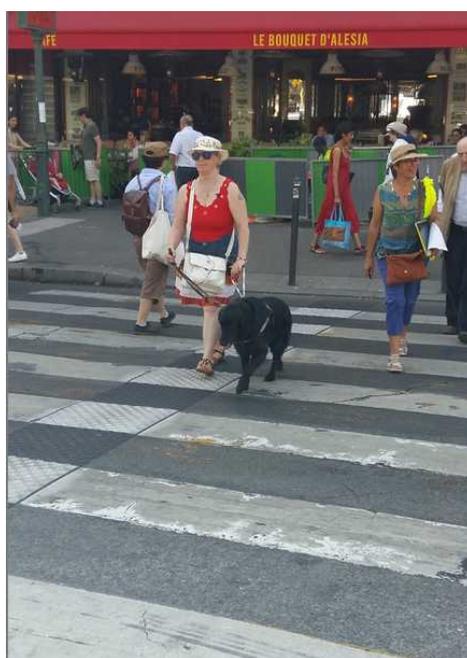
Illustration 7 : 22 juin, dispositif 2 avec marquage du passage piéton partiellement effacé

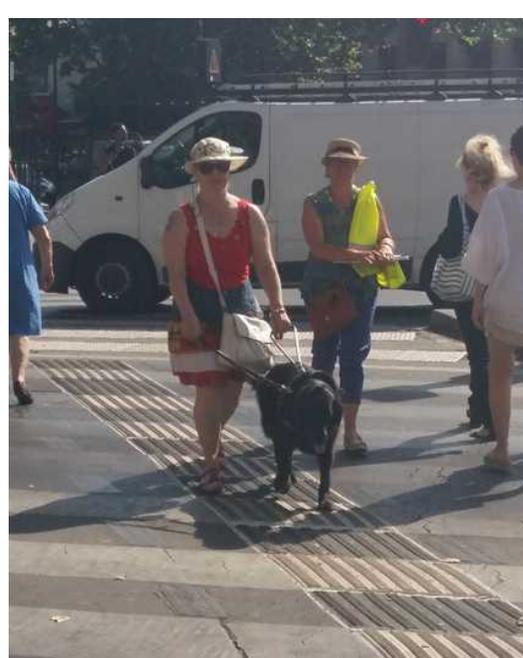
Illustration 8 : 22 juin, dispositif 3 avec marquage du passage piéton partiellement effacé

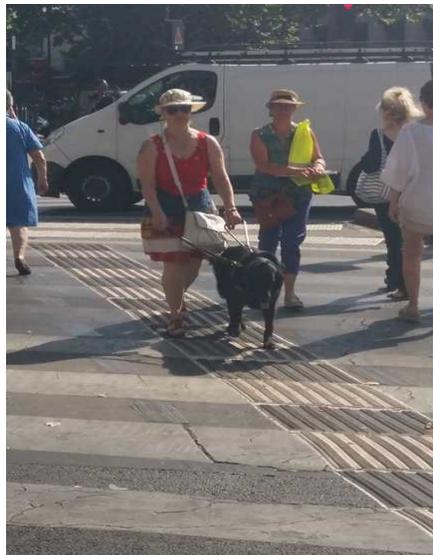
Dessin 2: Pour ce testeur, le chien marche uniquement sur le dispositif 3

- Pour un testeur, la chienne le positionne devant les dispositifs. La chienne reste sur le dispositif 3 à l'aller et au retour. Celui-ci apparaît plus prégnant sous les pieds et le testeur le préfère. Le dispositif 1 est jugé trop faiblement ressenti sous les pieds pour être suivi. C'est la chienne qui lui permet de s'orienter et de suivre les 3 dispositifs.
- Le deuxième testeur préfère le dispositif 2, car c'est un équilibre entre le confort et la prégnance. Le dispositif 3 est jugé inconfortable pour les pieds, il peut déstabiliser. Au niveau de la concentration, le testeur suit son chien, donc ce n'est pas une problématique pour lui.

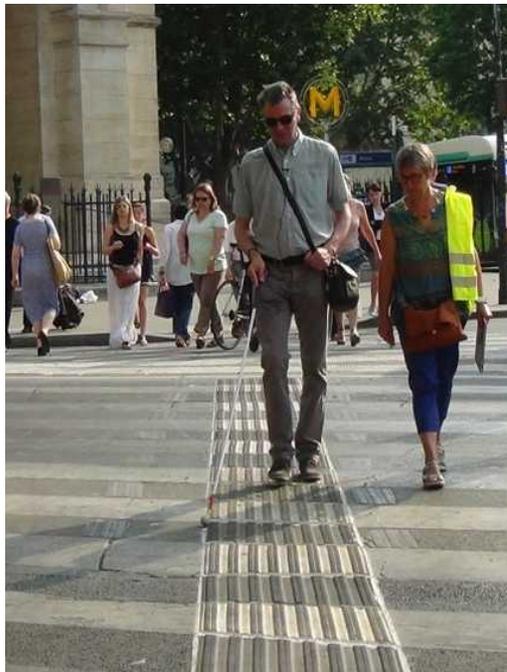
Dessin 3: le dispositif 3 apprécié : différent de la BEV et permet un bon repérage, mais jugé inconfortable par la majorité des testeurs

Il est à noter que le dispositif 3 est jugé inconfortable pour 4 testeurs sur 6.

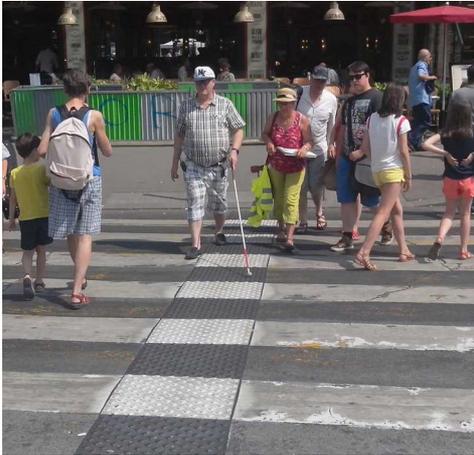
Illustration 8: Testeur en traversée du dispositif 2

Ce panel préfère le dispositif 2, plus prégnant que le 1 tout en restant confortable pour les pieds, il permet aussi d'être guidé dans la traversée.

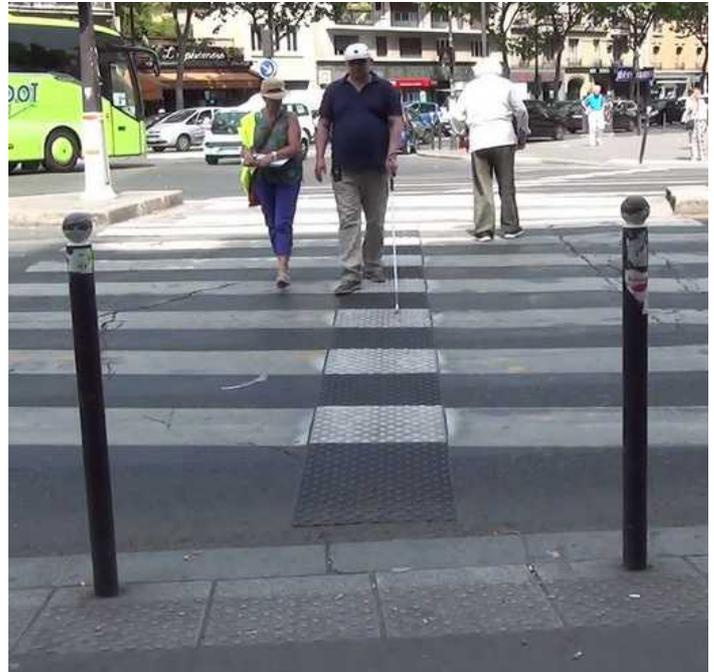
Illustration 7: Dispositif 2 confortable et permettant le guidage

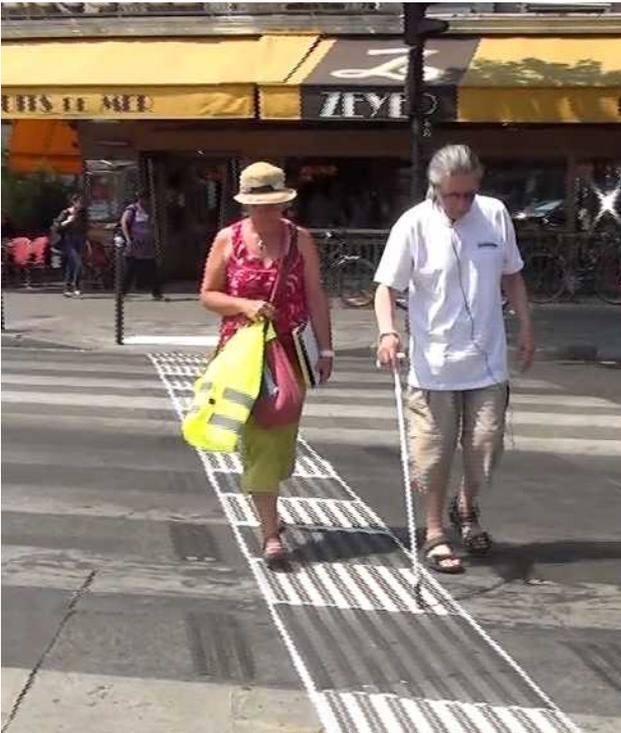
Dessin 4: Testeur préférant marcher à côté du dispositif 3 au retour

Les 5 testeurs trouvent le dispositif 3 inconfortable, pouvant générer de l'instabilité. Au retour, certains testeurs préfèrent marcher à côté du dispositif 3 pour cette raison.

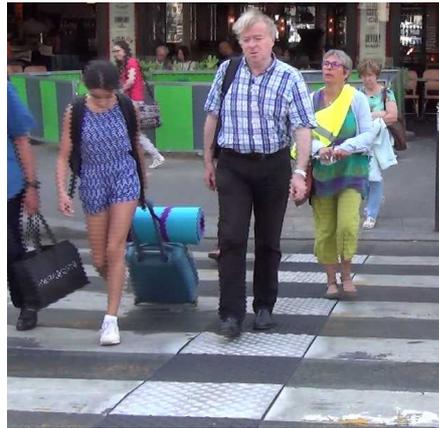
Illustration 9: Les testeurs suivent les dispositifs aux pieds

Les 4 testeurs repèrent les dispositifs visuellement puis les suivent aux pieds.

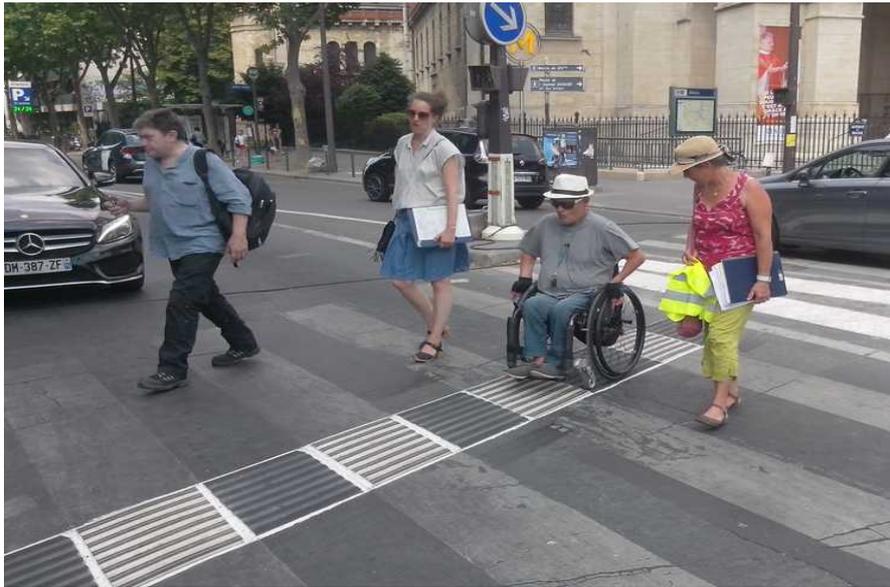
Dessin 6: Le dispositif 3 est apparu comme le moins confortable

Pour les testeurs avec une déficience motrice, les 3 dispositifs représentent un obstacle sur leur cheminement. Le dispositif 3 apparaît comme le plus bloquant, notamment pour les roues du fauteuil et des déambulateurs.

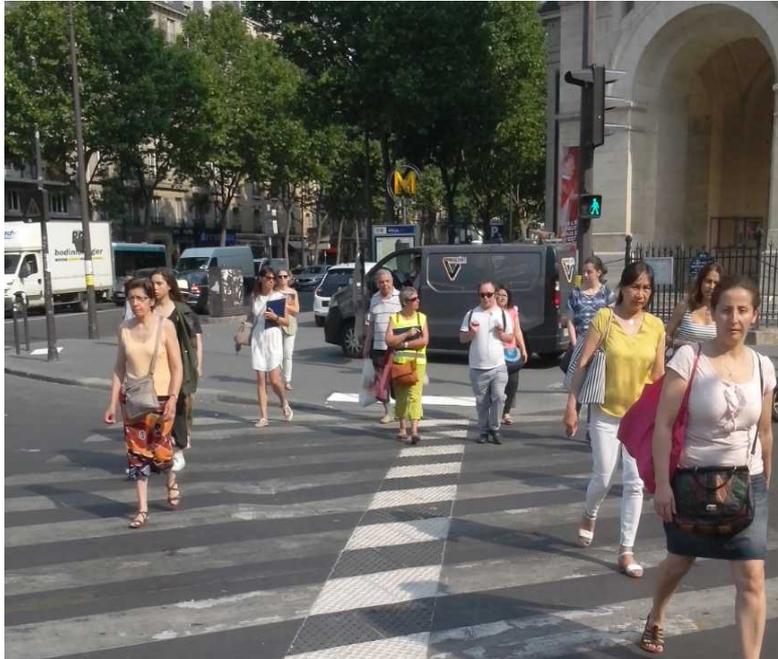
Dessin 7: Les testeurs n'utilisent pas les dispositifs pour traverser.

Les deux testeurs n'utilisent pas les dispositifs. Ils déclarent tous les deux que ces dispositifs ne représentent pas une gêne lors de la traversée.

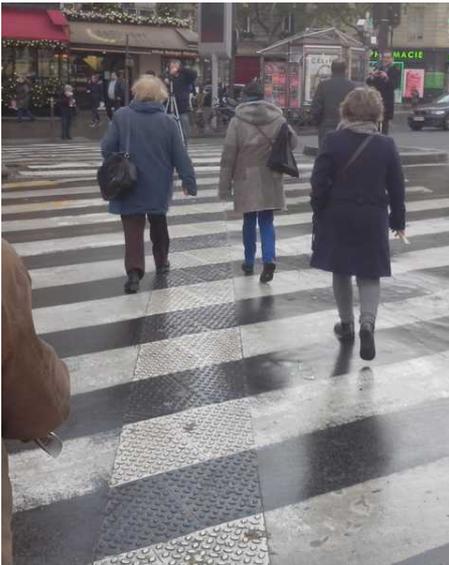
Illustration 13: 8 décembre, dispositif 1

Les conditions climatiques pour ces journées d'observations étaient particulières : temps nuageux, températures comprises entre 5 et 7° C, le 8 décembre la chaussée était mouillée. Le marquage des passages piétons était correct. La perception visuelle des dispositifs pouvait être différente selon le sens de déplacement des testeurs en fonction de la luminosité.

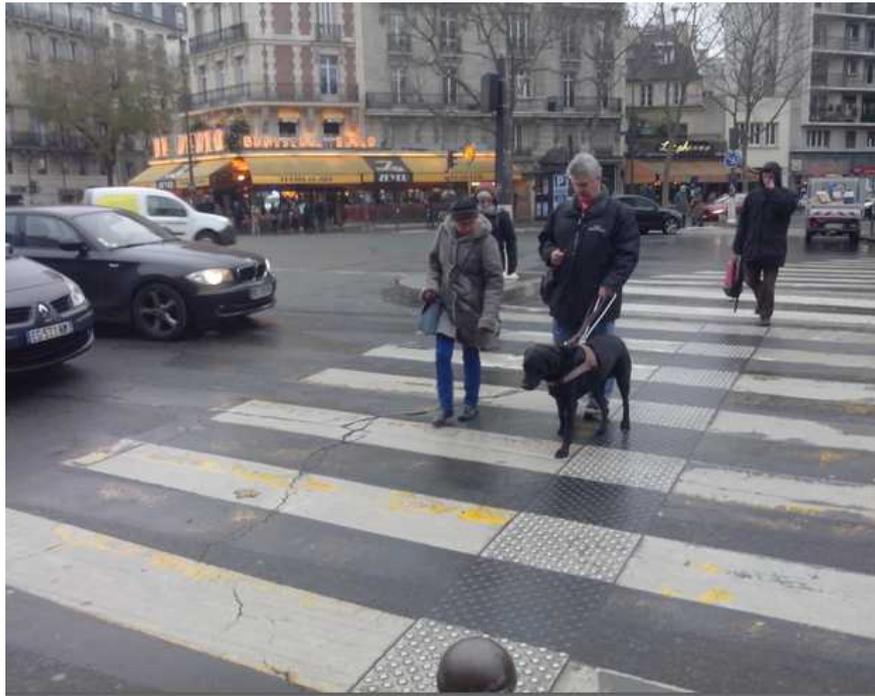
Illustration 14: Le chien a tendance à suivre les dispositifs, sans forcément marcher dessus

- Le testeur ayant participé aux tests du mois de juin préfère toujours le dispositif 2, car c'est un équilibre entre le confort et la prégnance. Le dispositif 3, moins confortable pour les pieds, le gêne. Au niveau de la concentration, le testeur suit son chien, donc ce n'est pas une problématique pour lui. Il a l'impression que le dispositif 1 s'est usé depuis le mois de juin.

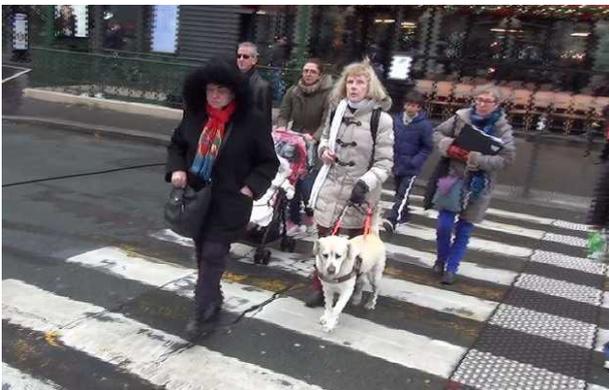
Illustration 15: Placée devant le dispositif, la chienne traverse sans s'en préoccuper

- Pour les 3 autres testeurs, la détection des dispositifs est difficile, les chiens n'ayant pas besoin des dispositifs pour la traversée. Pour les deux testeurs ayant pu marcher sur les dispositifs, ils préfèrent le dispositif 2, le plus confortable pour les pieds tout en permettant sa détection. Le dispositif 3 est jugé inconfortable.

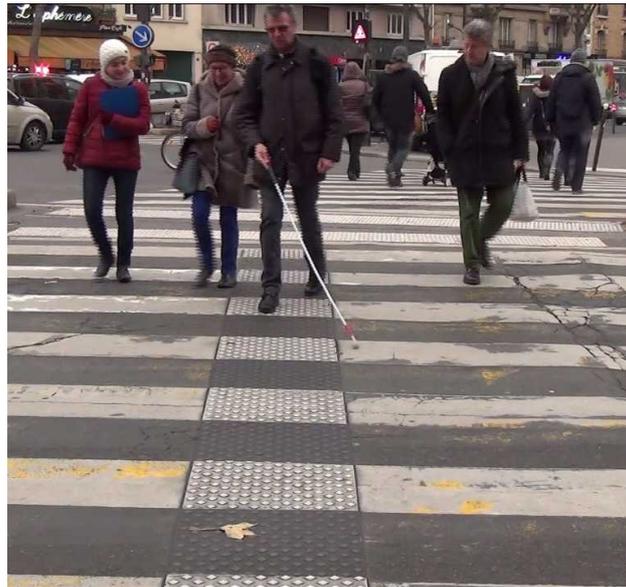
Illustration 17: Dispositif détectable facilement et confortable pour les pieds

Le dispositif 2 est privilégié par ce panel, car il est détectable facilement aux pieds, confortable, plus facile à suivre à la canne.

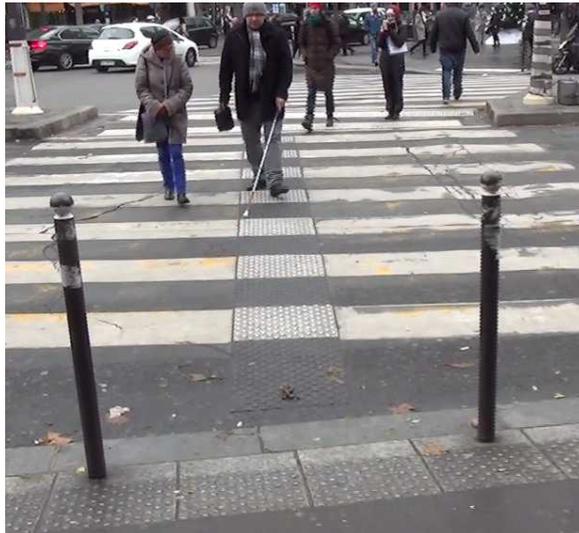
Illustration 18: Le dispositif 2 est suivi à la canne et aux pieds

Les dispositifs se suivent à la canne et aux pieds.

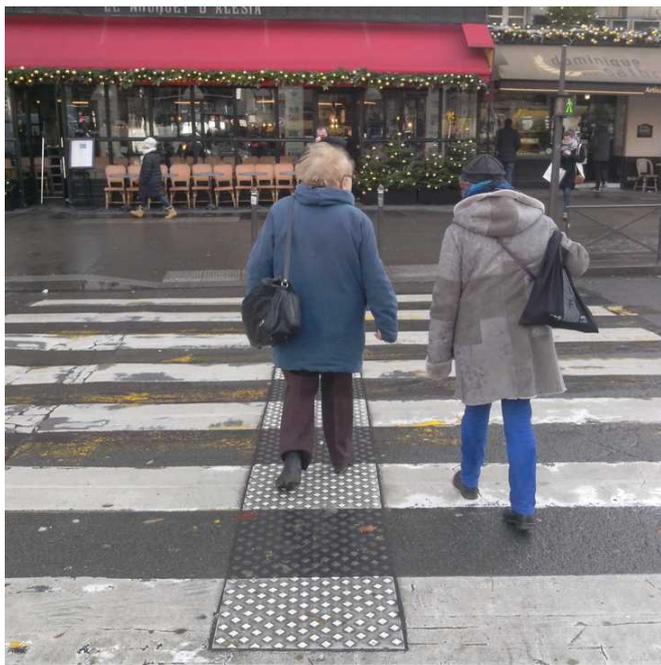
Illustration 19: Les testeurs détectent les dispositifs visuellement puis les suivent aux pieds, sauf le 3 pour lequel ils marcheraient à côté.

Les testeurs détectent les dispositifs visuellement puis les suivent aux pieds, sauf le 3 pour lequel ils marcheraient à côté.

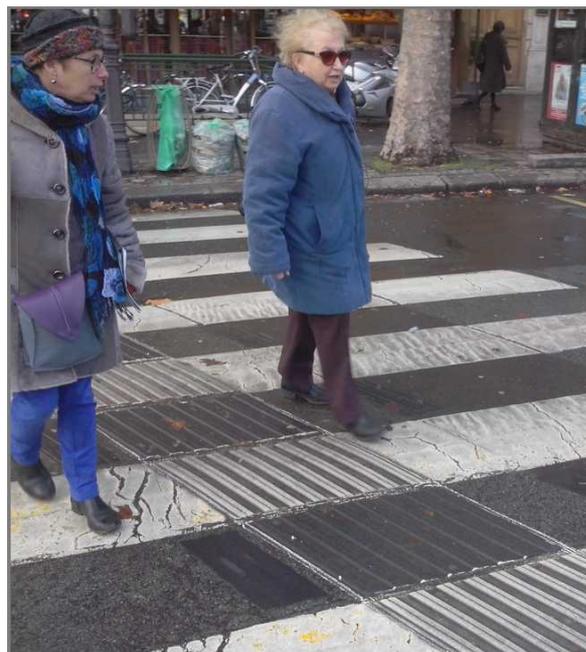
Illustration 20: Dispositif 3 inconfortable, instable

Il est à noter que le dispositif 3 est jugé inconfortable pour 4 testeurs sur 8. Ces derniers précisent se sentir déstabilisés par les reliefs jugés trop marqués. Leur canne bute dessus, ils se sentent moins concentrés sur l'environnement extérieur.
