Diagnostic et renforcement d'un ouvrage existant

Pont des Crozes sur la rivière Mimente
(RN106 – Cassagnas, Lozère)

Description de l'ouvrage

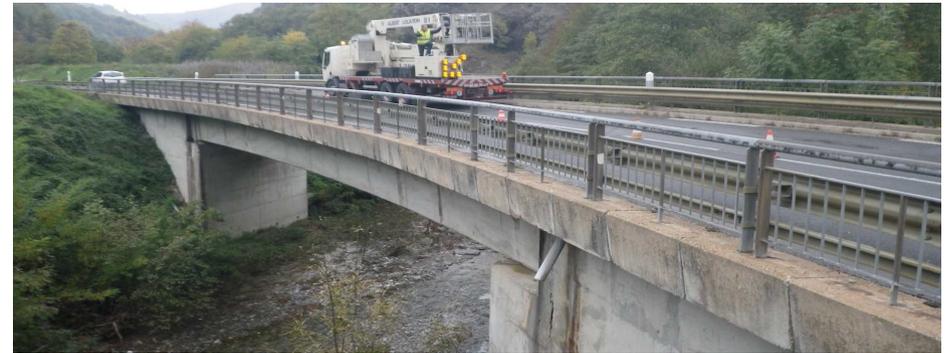
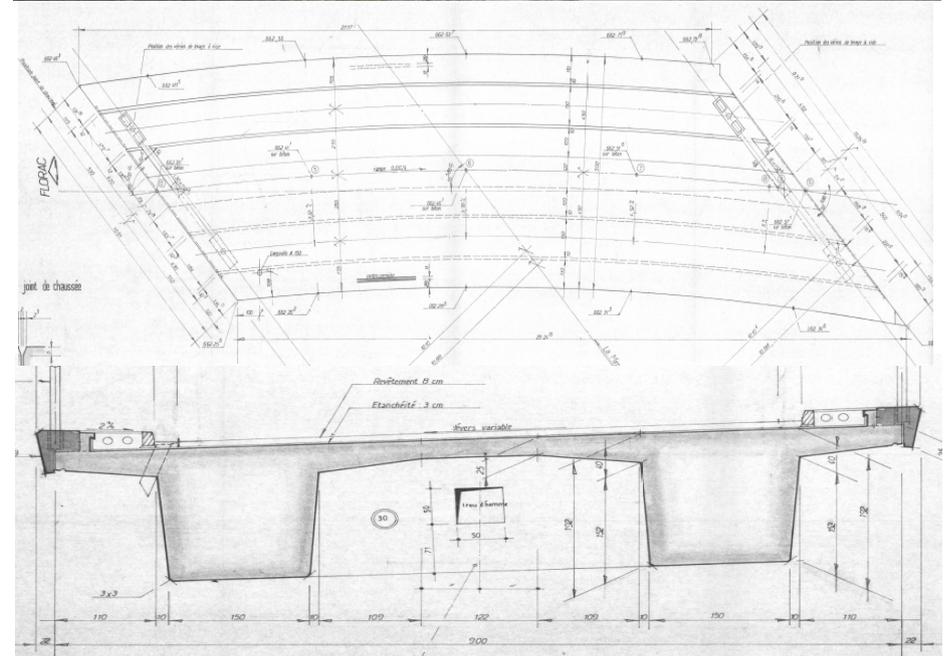
- Pont dalle à 2 nervures en béton armé
- Portée de 26,40 m, largeur droite de 9,44 m
- Ouvrage courbe (rayon de 128 m environ) et biais à (70 grades)
- Nervures courbes et entretoisées uniquement sur appuis
- Construit sur cintre en 1980 et 1981 et mis en service en 1981

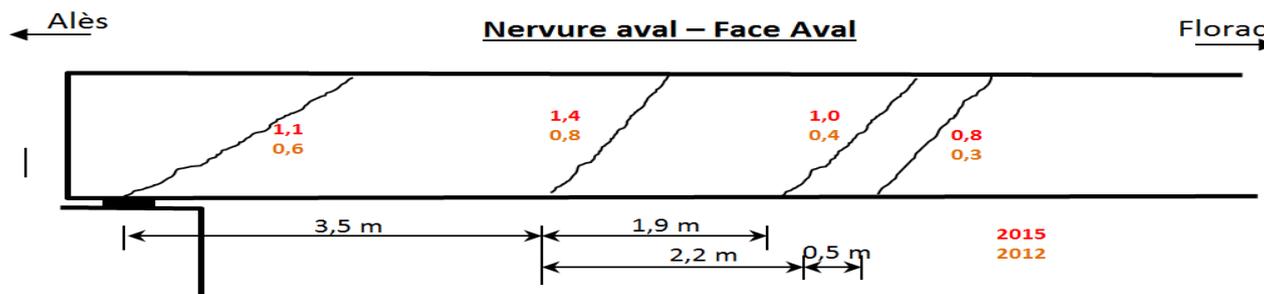
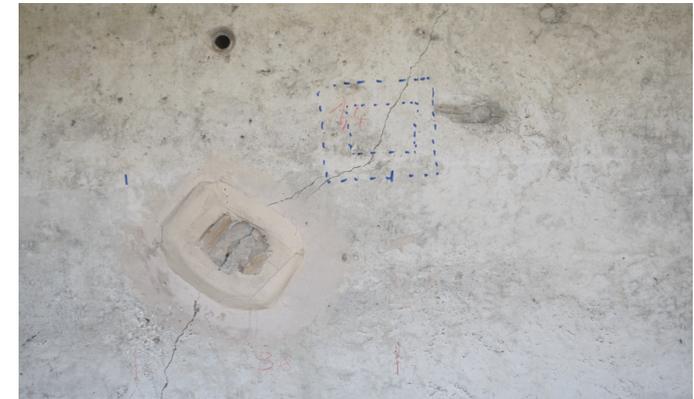
- Fissuration significative des nervure dès l'origine en zone médiane et à proximité des appuis (jusqu'à 0,3 mm) (IDI 1981)
- Évolution significative jusqu'en 1983 (jusqu'à 0,8mm) (IDP 1983)
- Pas dévolution entre IDP de 1983 et IDP de 2012
- Forte évolution entre 2012 et 2015, doublement de l'ouverture des fissures (jusqu'à 1,4 mm)

- Fissuration initiale due au biais et à la courbure lors de la dépose du cintre
- Augmentation des ouvertures liées à l'augmentation des charges (superstructures et mise en service)
- Evolution récente probablement liée aux passages récents de convois exceptionnels particulièrement agressifs
- Insuffisance structurale vis-à-vis de la flexion, de l'effort tranchant et de la torsion pour les charges réglementaires
- Fonctionnement restant dans le domaine réversible sous épreuve de chargement et sous trafic restreint
- Nécessité d'interdire toutes charges supérieures à 48t
- Nécessité d'étudier un renforcement de l'ouvrage

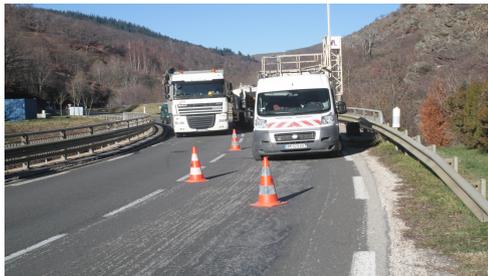
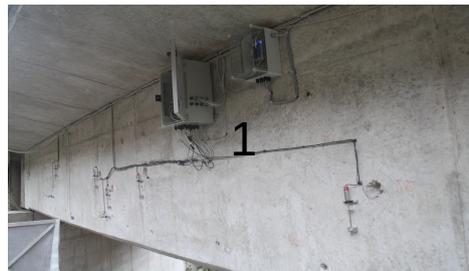
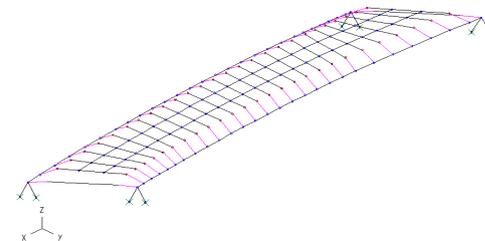
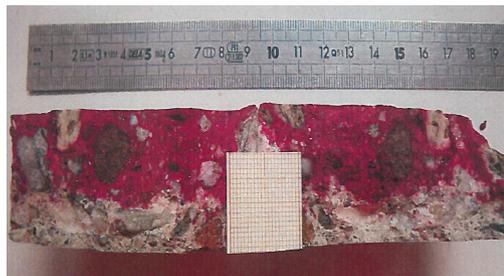
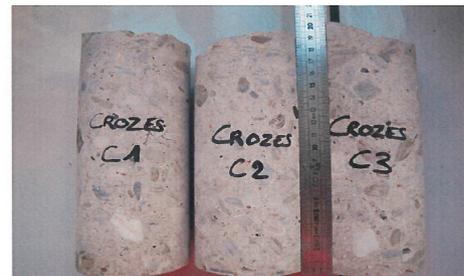
- Épreuve de chargement sous instrumentation pour appréhender le fonctionnement de l'ouvrage et valider un domaine de fonctionnement en sécurité
- Modélisation de l'ouvrage et recalcul aux Eurocodes
- Surveillance de l'ouvrage avec de l'instrumentation
- Diagnostic du béton (résistance, module, profondeur de carbonatation) pour définir un projet de renforcement
