# Diagnostic de franchissabilité d'ouvrages routiers par la loutre sur le réseau de la DIR-NO

# Diagnostic de passage de la loutre dans les ouvrages routiers

## Une étude en 3 phases

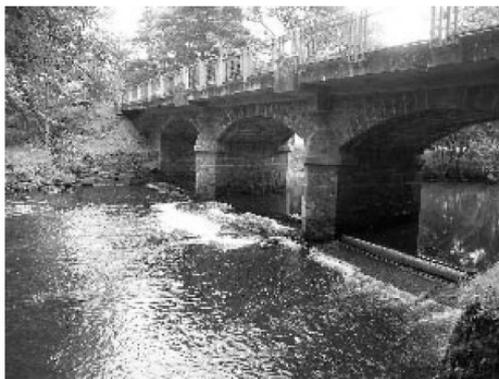
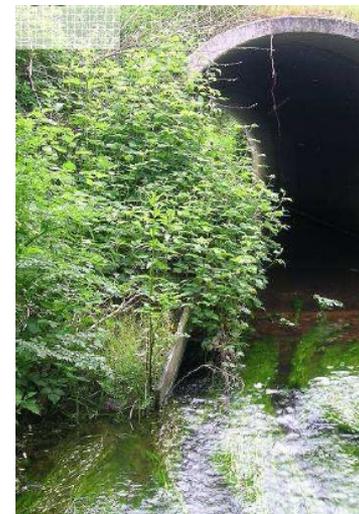
Contraintes de l'ouvrage : effets de seuil, d'entonnoir, de tunnel

Contraintes de la route : nombre véhicules/jour, séparateur de voies, absence de clôture...

Aménagement inefficace : mauvais raccord berge, passage inondé, manque d'entretien, mauvaise conception...

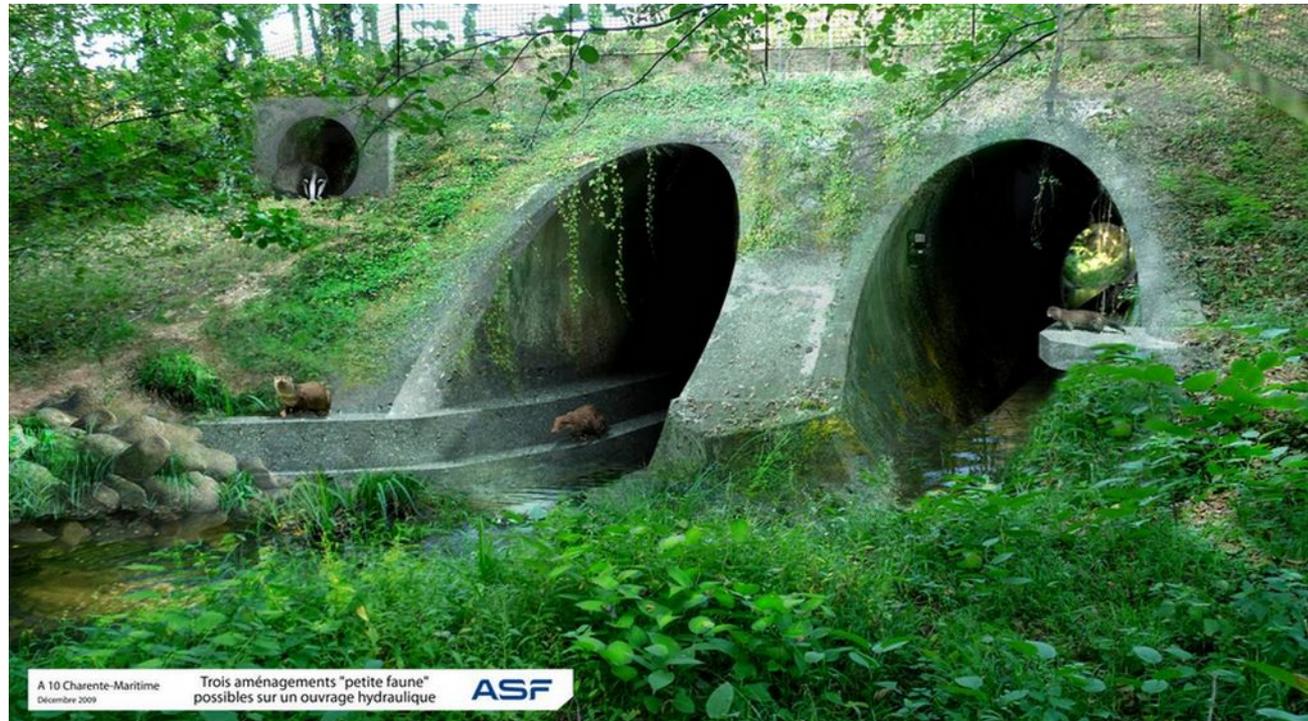
- passage à sec
- 70 cm tirant d'air
- 50 cm de large
- raccordement aux berges et au lit naturel
- suivi d'efficacité
- clôtures...

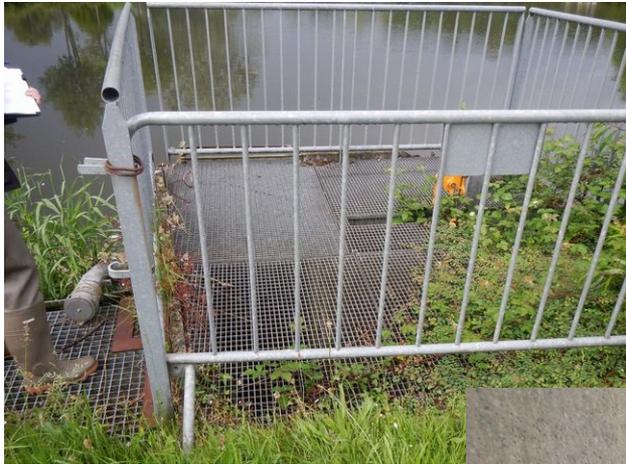
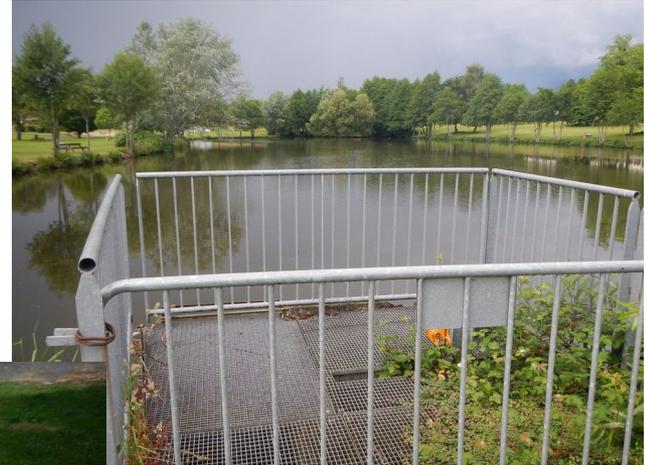
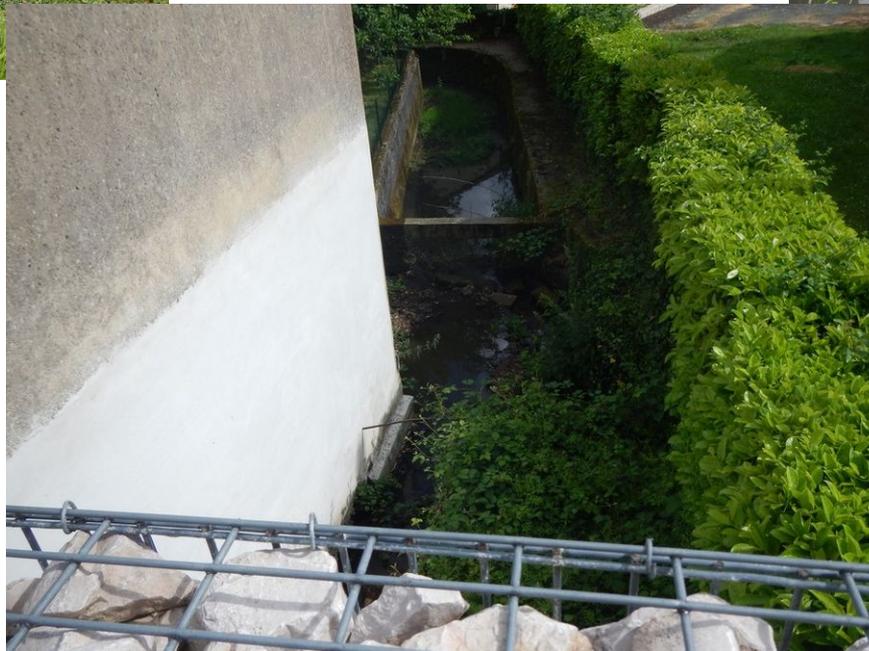
Passage impossible  
sous la route

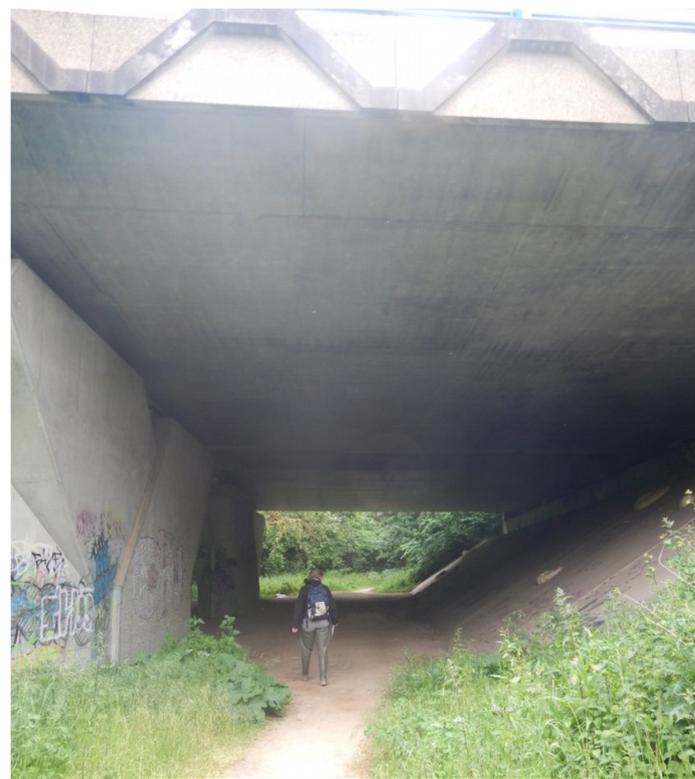
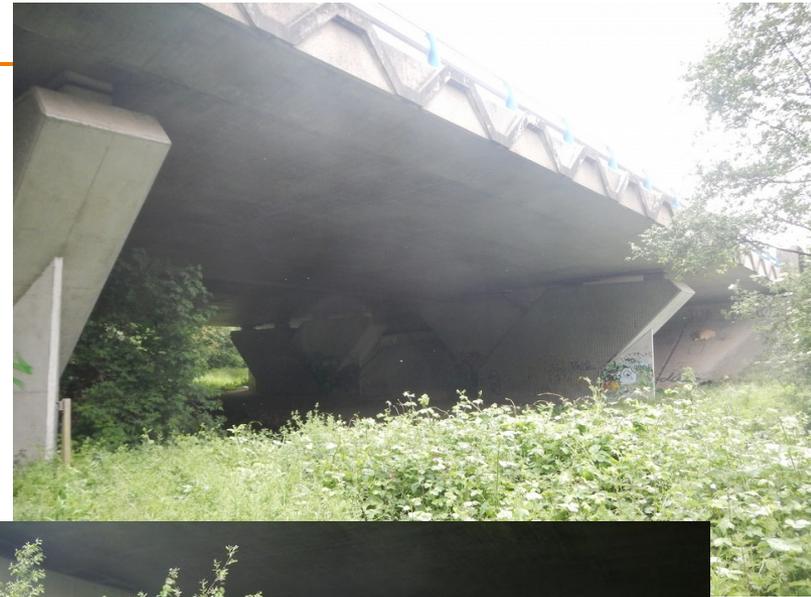
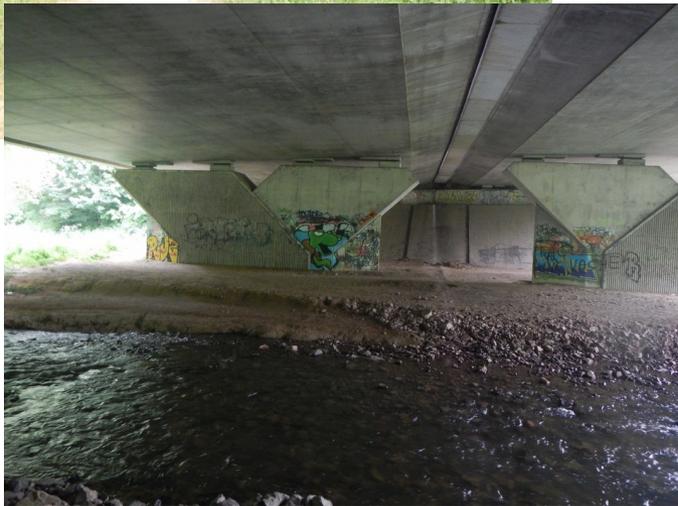
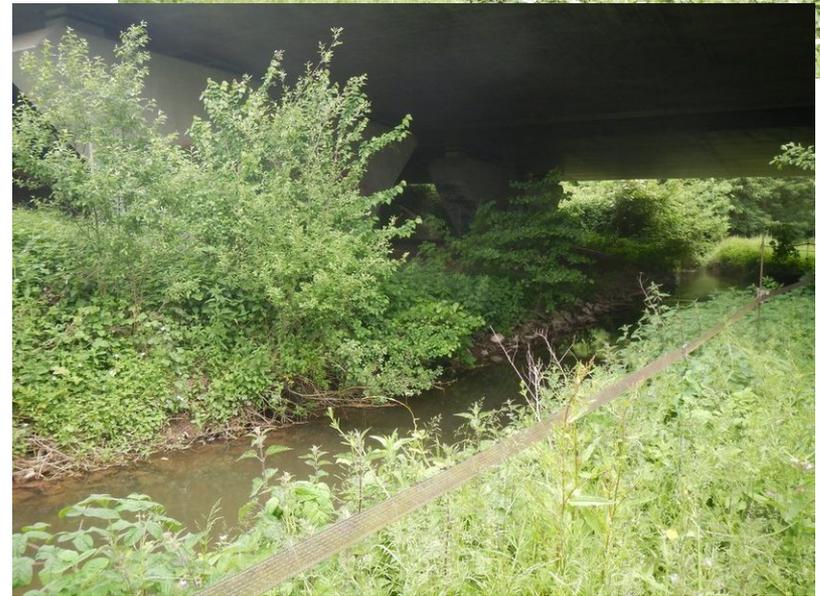
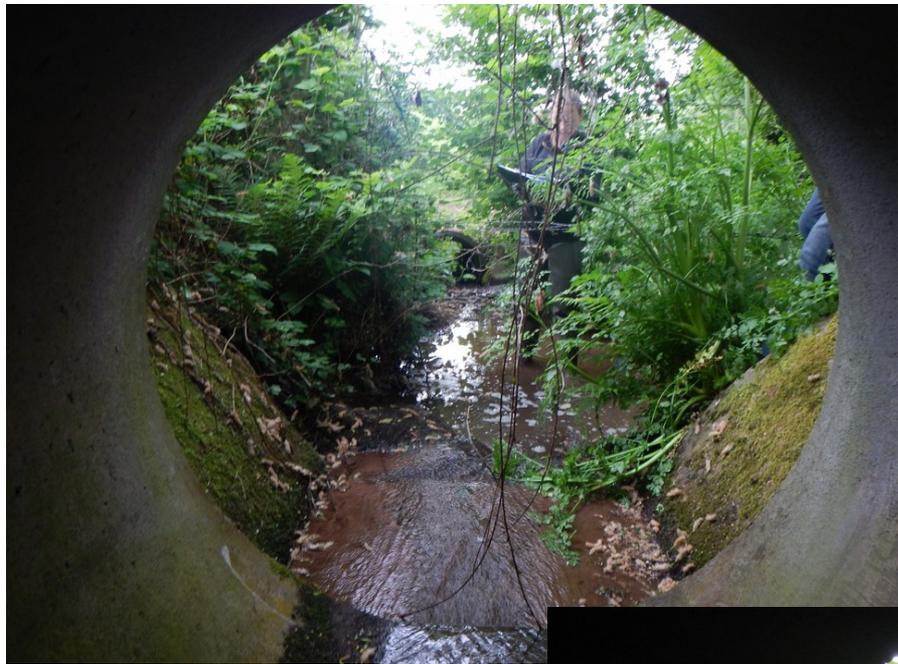
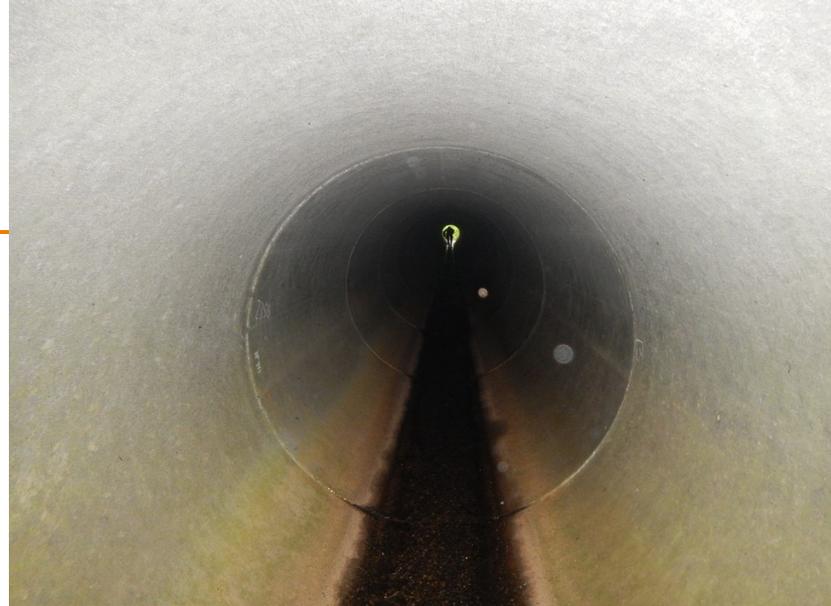
# Passage transparent pour la loutre

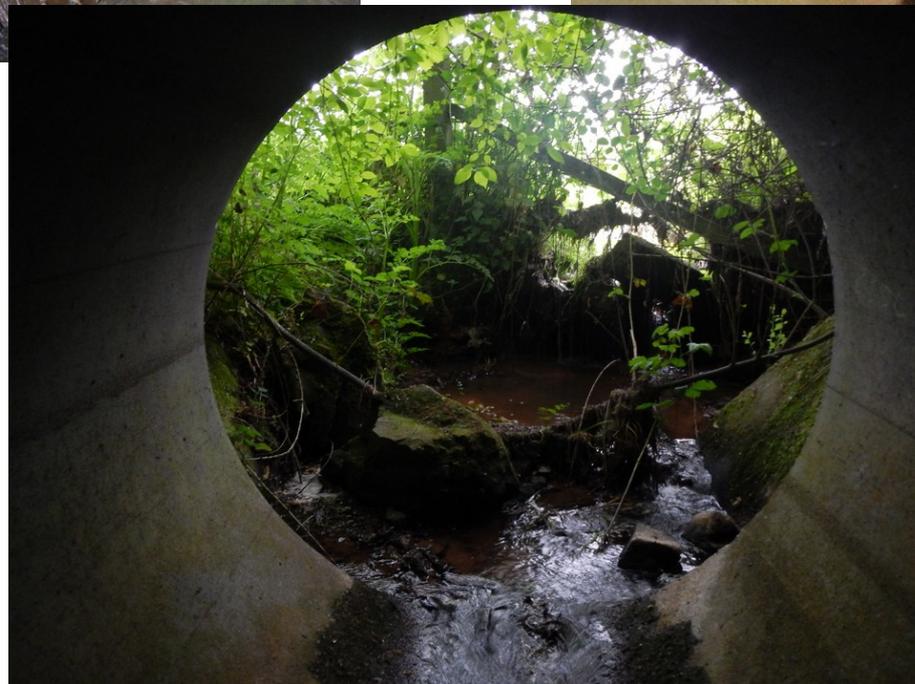
Passage a priori  
peu perméable

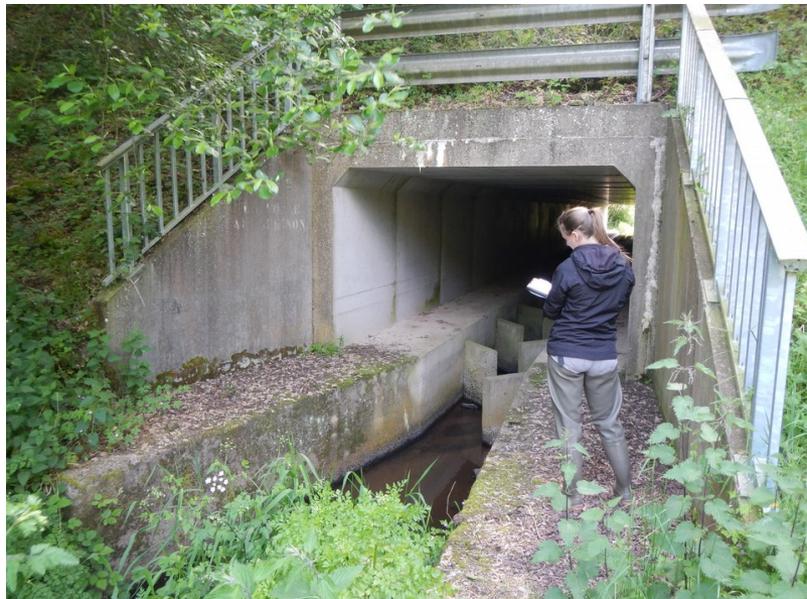
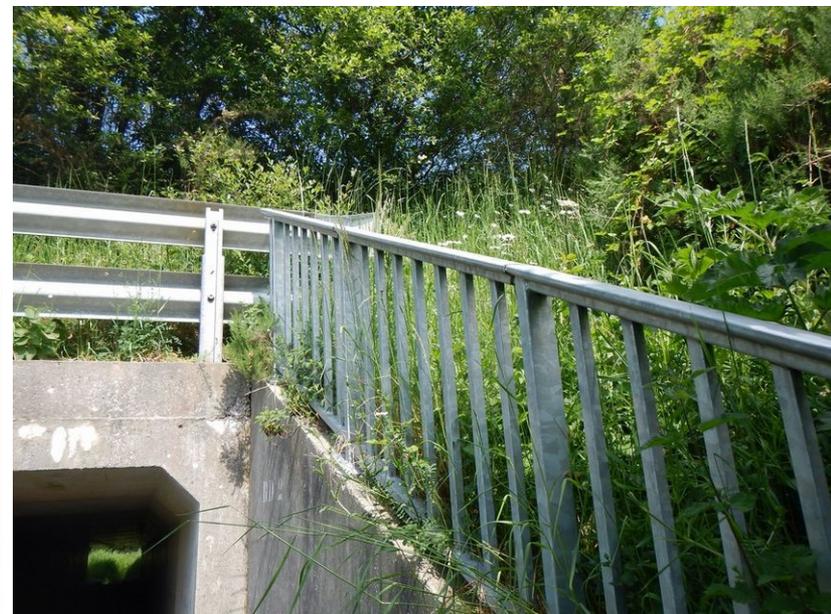
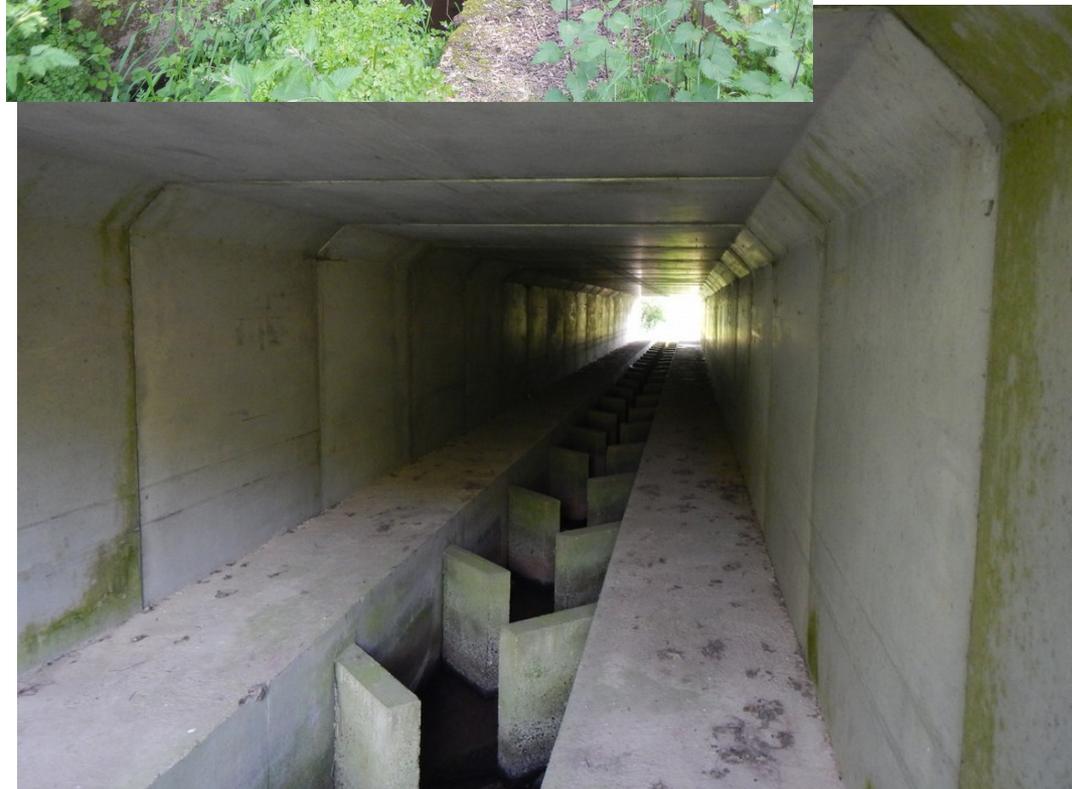
Passage  
transparent pour  
la loutre

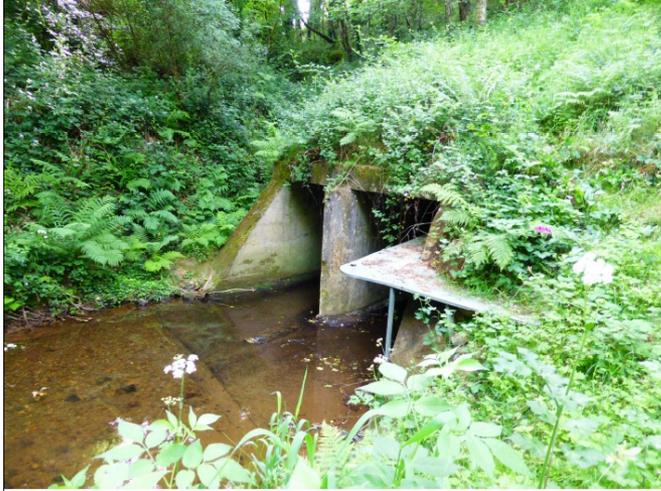
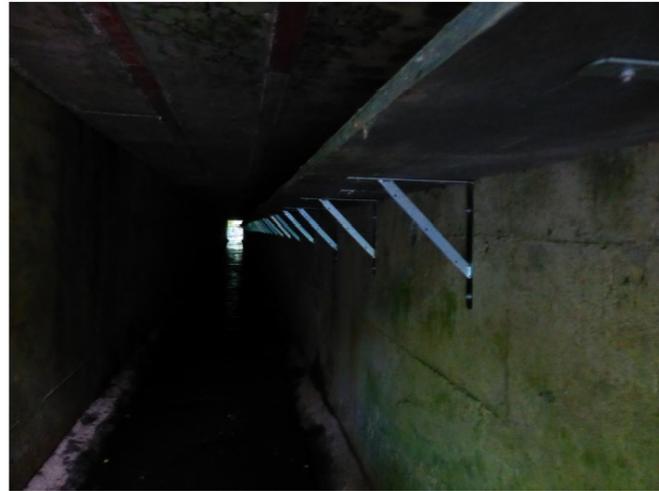
- Aménagement d'un cadre béton
- platelage en plastique recyclé
  - raccordement RD
  - longueur : 25m

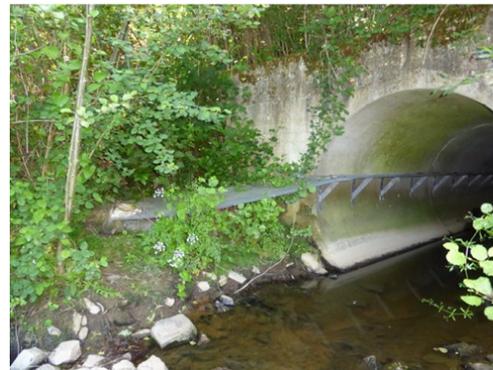
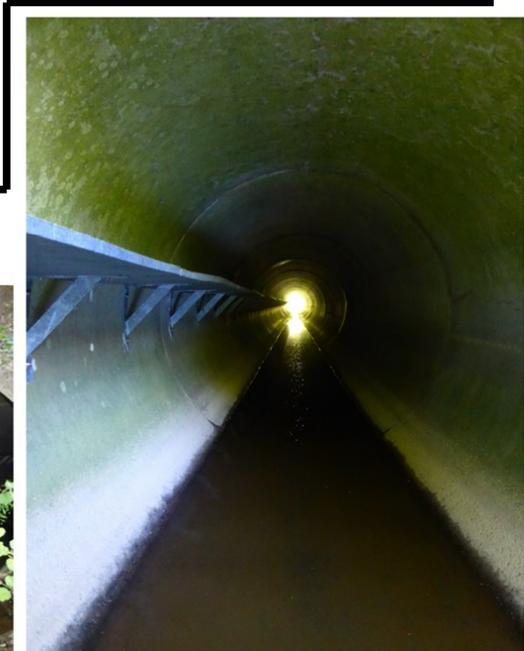
- Aménagement d'une buse béton
- longueur : 65m
  - raccordement RD pour faciliter le lien à la berge

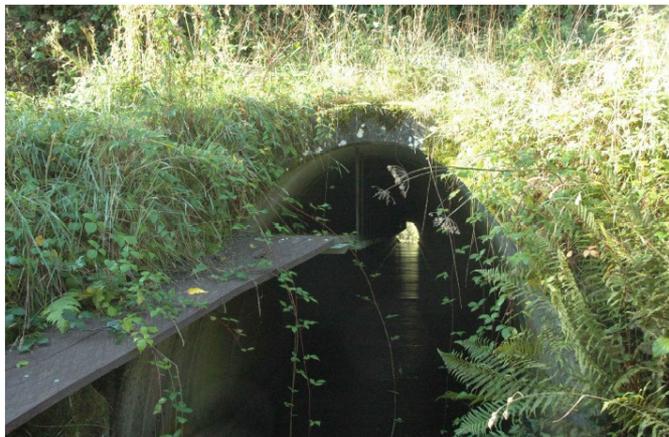
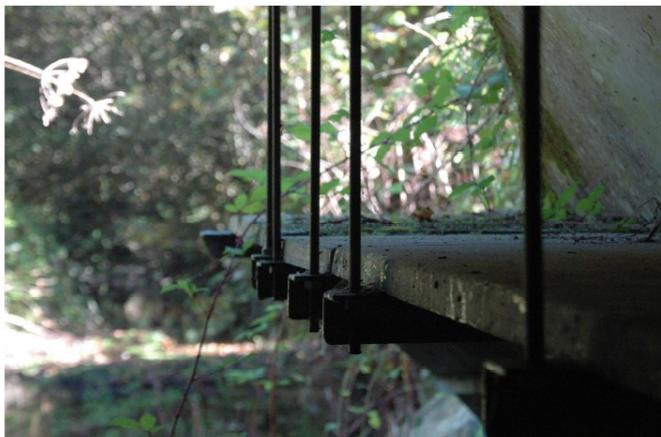
- Aménagement d'une voûte béton (2012)
- platelage en béton
  - fixation équerre et tige filetée
  - raccordement RG
  - longueur : 50m

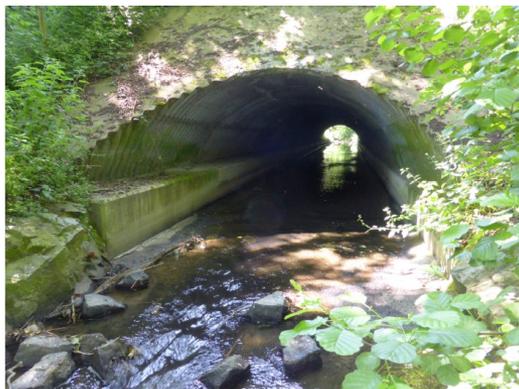
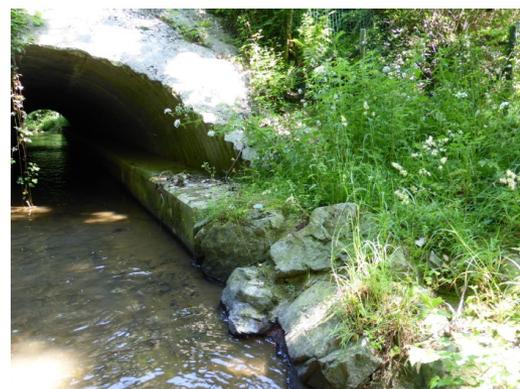
### Aménagement d'une buse métallique

- longueur : 25m
- banquette béton
- passage mixte : Loutre, renard, vison d'Amérique...

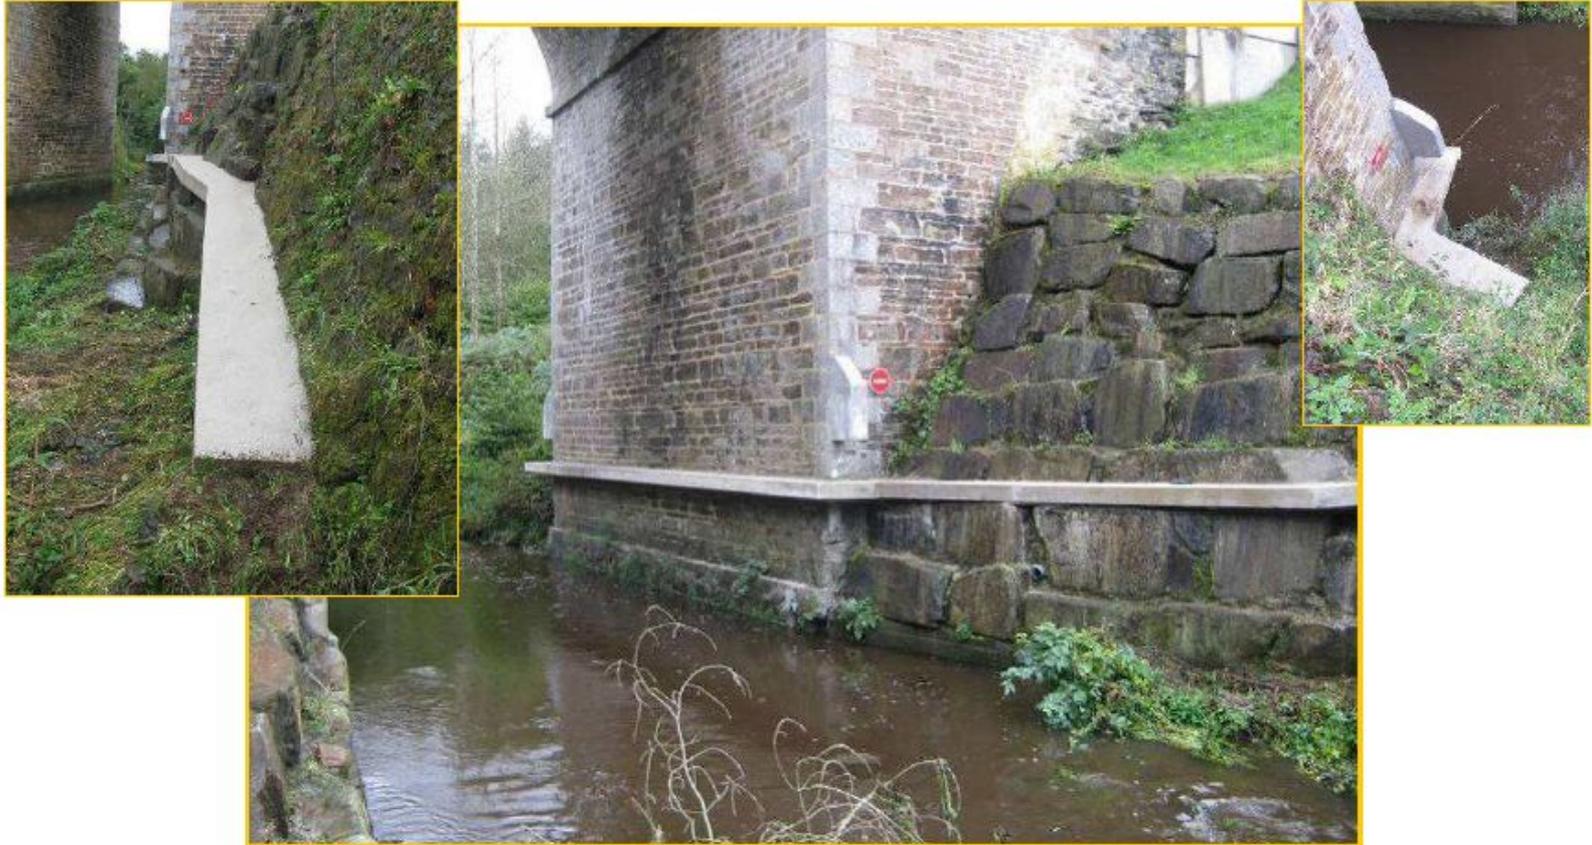
**Pont du Guer à Belle-Ile-en-Terre (22),  
aménagé d'une banquette béton en encorbellement en 2009**  
(coût global 8 064,10 € HT ; longueur : 23 m ; coût au mètre linéaire : 350,61 € HT).  
© Vincent Guiouzouarn (Association Vallée du Léguer)
