Copropriétés de la Reconstruction de Dunkerque : du diagnostic global aux préconisations de travaux

CEREMA - Lille - 24 septembre 2019

Réhabilitation des copropriétés de la Reconstruction de Dunkerque

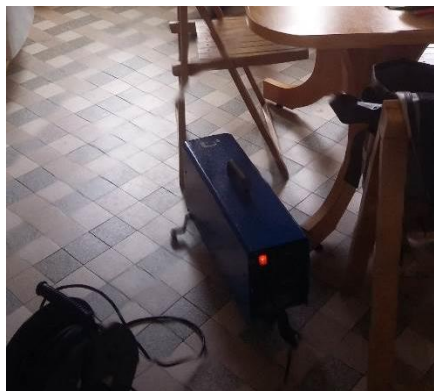
Machine à chocs

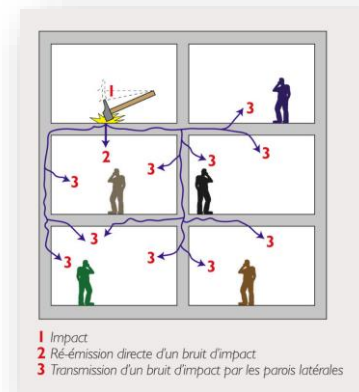
Propagation des bruits

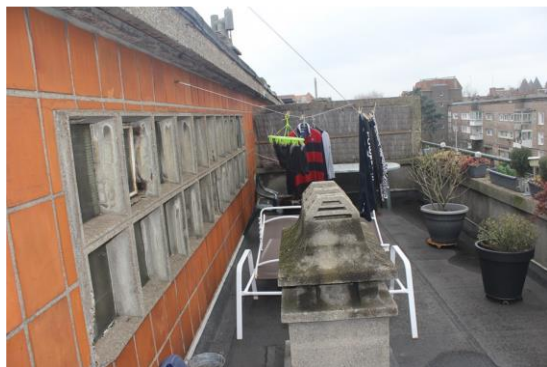
Toiture-terrasse aménageable

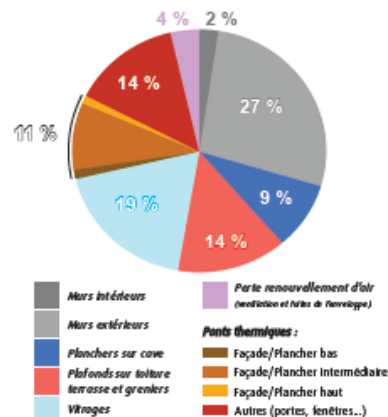
Répartition des déperditions énergétiques

Toiture	Sol greniers : dalle béton plein 20 cm (R [*] = 0,11 m ² .K/W) Toiture terrasse : dalle béton 4 cm sur hourdis en terre cuite 21 cm, revêtement étanche bitume (R [*] = 0,32 m ² .K/W)
Murs	RDC : brique pleine 33 cm + enduit (R [*] = 0,37 m ² .K/W) Etages : parpaings 20 cm, lame d'air 3 cm, brique en terre cuite 11cm (R [*] = 1,55 m ² .K/W)
Planchers intermédiaires	Dalle béton 4 cm sur hourdis en béton 16 cm, sable, carrelage (R [*] = 0,34 m ² .K/W)
Plancher bas	Dalle béton 4 cm sur hourdis en béton 21 cm, sable, parquet (R [*] = 0,48 m ² .K/W)
Menuiserie	80% PVC double vitrage (Uw ^{**} = 2,42 W/(m ² .K)) 20% bois double vitrage pour celliers (Uw ^{**} = 2,68 W/(m ² .K))
Ventilation	Naturelle pièce par pièce et conduits individuels verticaux
Chauffage	Réseau Energie Grand Littoral
Eau chaude sanitaire	Individuel gaz 24kW ou électrique 25 kW par logement

255 kWhep/m².an
