Démarche ISRI

La démarche du département de la Gironde

Rapport d'Inspection de Sécurité Routière des Itinéraires (ISRI)

RD1 – RD1215E1 - RD1215 - Le Pian Médoc / Lesparre Médoc

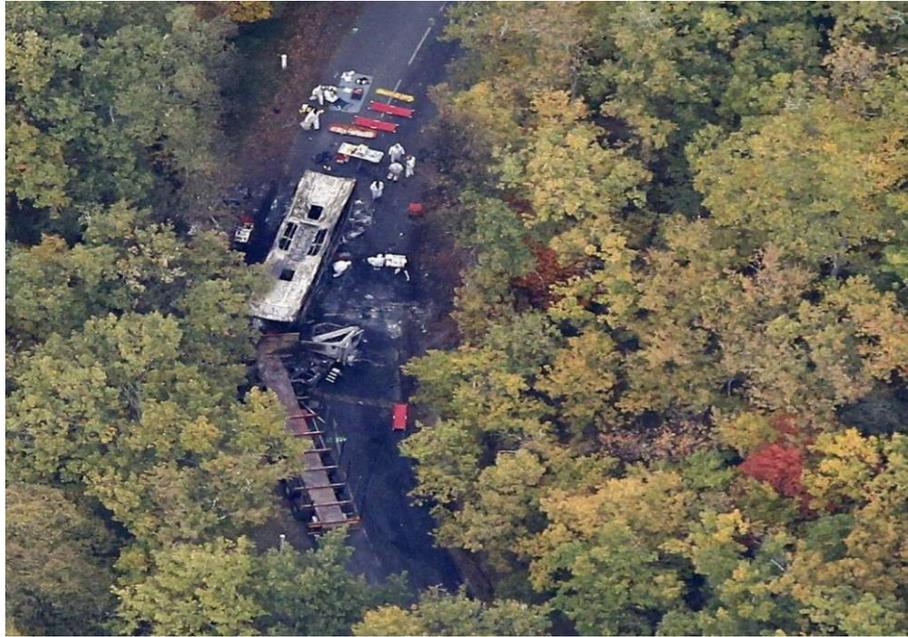
Le 23 octobre 2015, une collision entre un autocar et un camion semi-remorque se produit dans un virage de la RD17 sur la commune de PUISSEGUIN, provoquant la mort de 43 personnes. Il s'agit d'un des accidents les plus meurtriers en France depuis celui de BEAUNE (Côte d'Or) en 1982 où était impliqué également un bus et qui avait fait 53 victimes.

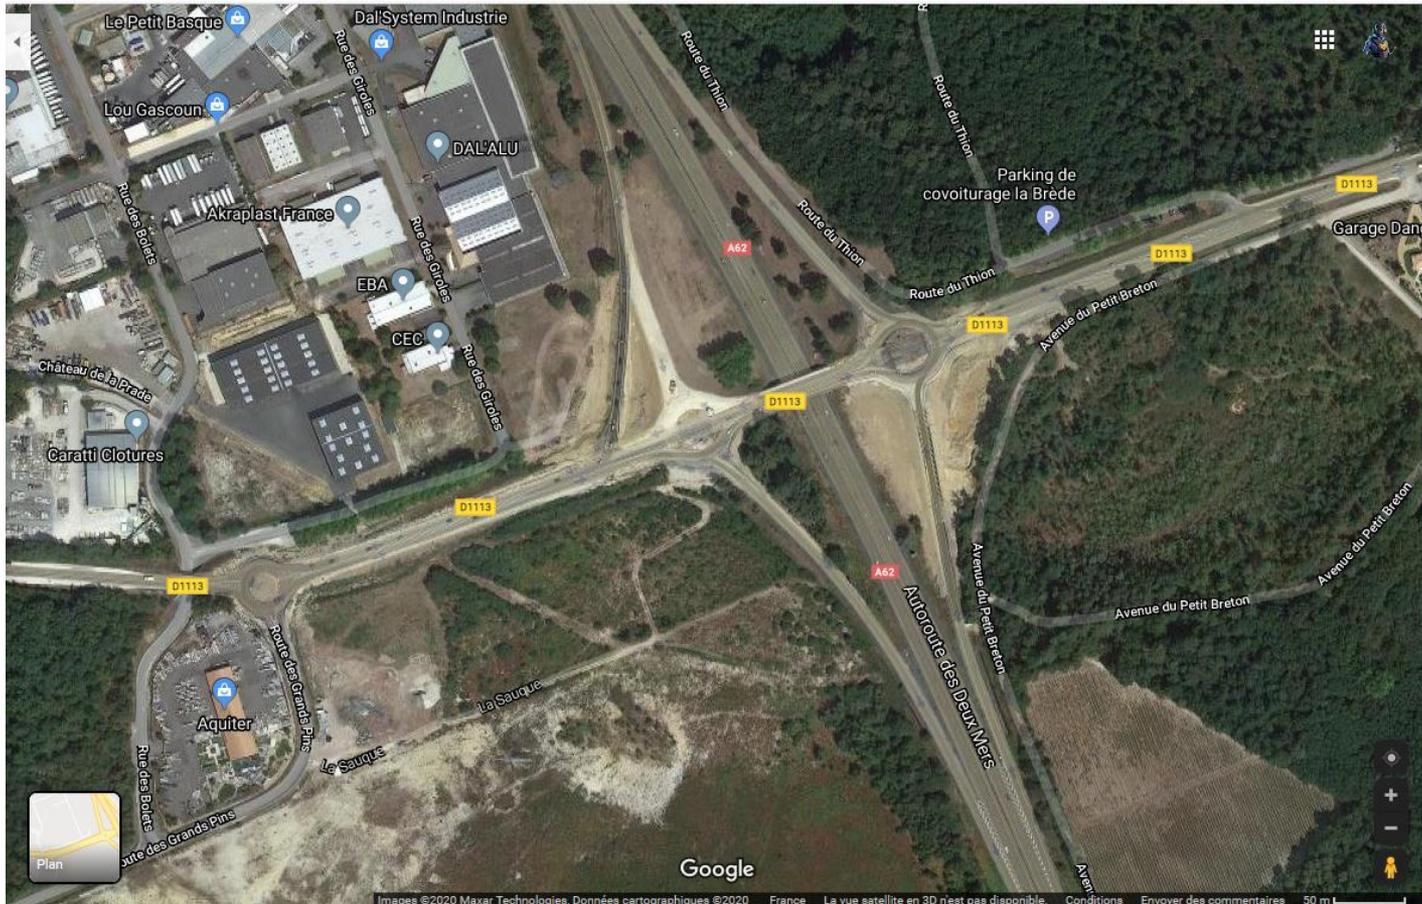
Echangeur de La Prade

avec l'autoroute A62 pour un montant d'environ 3M €

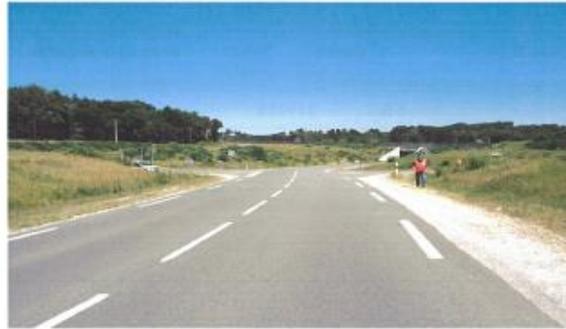
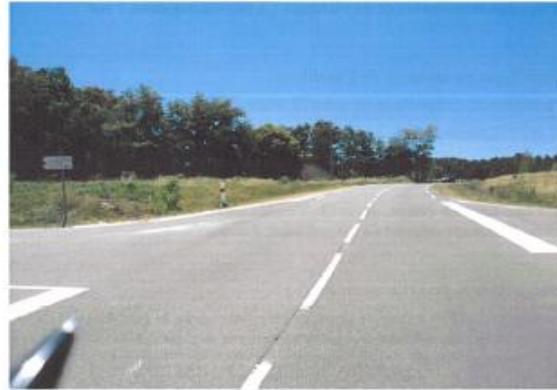
PHOTOS DU SITE

Manque 1 ou 2 balises J1 entre l'accès privé et la voie communale menant à La Maillerie, en sortie extérieure de courbe

Coté CAVIGNAC, virage de 160m de rayon et légère perte de profil en long : vitesse limitée à 70km/h

Au droit du carrefour concerné, 140m (8s de temps de franchissement confortable à 70km/h) coté LARUSCADE et 120m (6s de temps de franchissement minimal à 70km/h) coté CAVIGNAC.

Zone à 70 km/h (incluant le carrefour avec la VC concernée et l'ouvrage coté LARUSCADE) due à un virage et à une perte de profil en long. La limitation permet d'obtenir des distances d'arrêt sur obstacle satisfaisantes et juste suffisante coté CAVIGNAC.

Afin d'offrir sur cette faible distance une plus grande sécurité aux usagers et d'harmoniser la vitesse sur l'ensemble du secteur, il est proposé de mettre en place une limitation à 50km/h en lieu et place de celle actuellement à 70.

En arrivant de CAVIGNAC, entre le carrefour de La Maillerie et l'accès privé, rajouter 1 ou 2 balises J1 pour prolonger la signalisation du virage déjà équipé, afin de renforcer sa lisibilité.

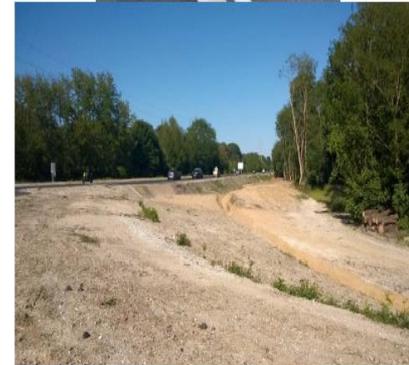
Visite de Sécurité

RD1215 - BEBIAN - ST AUBIN DE MEDOC

CARREFOUR GIRATOIRE DE BEBIAN RD 1215

thèmes	n°	questions	constats
cohérence et homogénéité	I.1	Le principe du carrefour giratoire est-il cohérent avec le type des voies adjacentes ?	Oui
	I.2	L'homogénéité de traitement des carrefours sur une longueur significative de l'itinéraire est-elle assurée ?	Oui
lisibilité et environnement	II.1	Sur chaque branche, la perception du carrefour giratoire est-elle suffisante ?	Oui
	II.2	Un aménagement paysager (végétalisation, modelée de terre, etc.) participe-t-il à la lisibilité du carrefour giratoire et de son environnement ?	Si un aménagement paysager est prévu, il ne devra pas y avoir d'obstacle sur l'anneau central du giratoire.
éléments de conception	III.1	L'aménagement contraint-il suffisamment les usagers lorsqu'ils abordent l'anneau, et pour qu'ils circulent sur l'anneau à vitesse modérée ?	Oui
	III.2	En particulier, les caractéristiques des îlots séparateurs sur la voie principale sont-elles adaptées au site ?	Oui

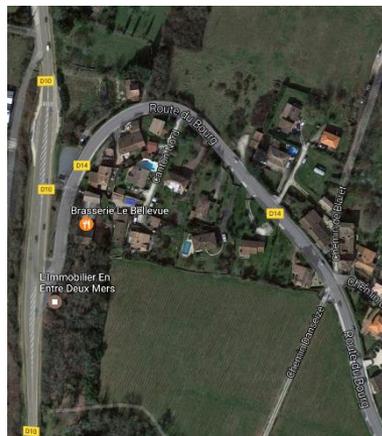
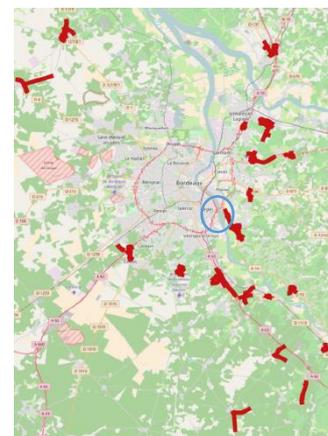
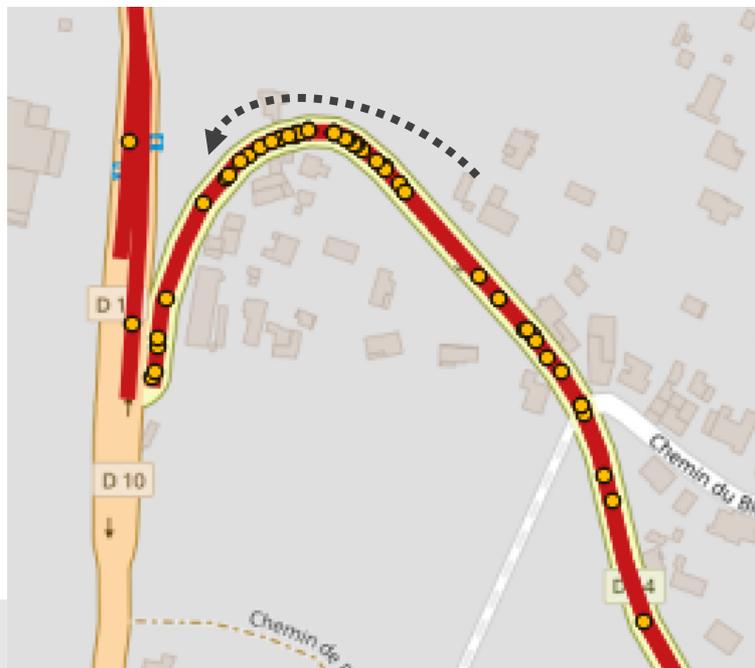
Alertes ABS: analyse détaillée des zones à risque

Caractéristiques de la zone RD14 - Camblanes et Meynac	
Part de déclenchements ABS	1,9% des trajets
Conditions de conduite	
Vitesse moyenne des véhicules déclenchant des alertes	40 km/h
Vitesse en dessous de laquelle roulent 85% des véhicules	45 km/h
Vitesse réglementaire	50 km/h

Freinage en descente et virage

Estimation: risque élevé

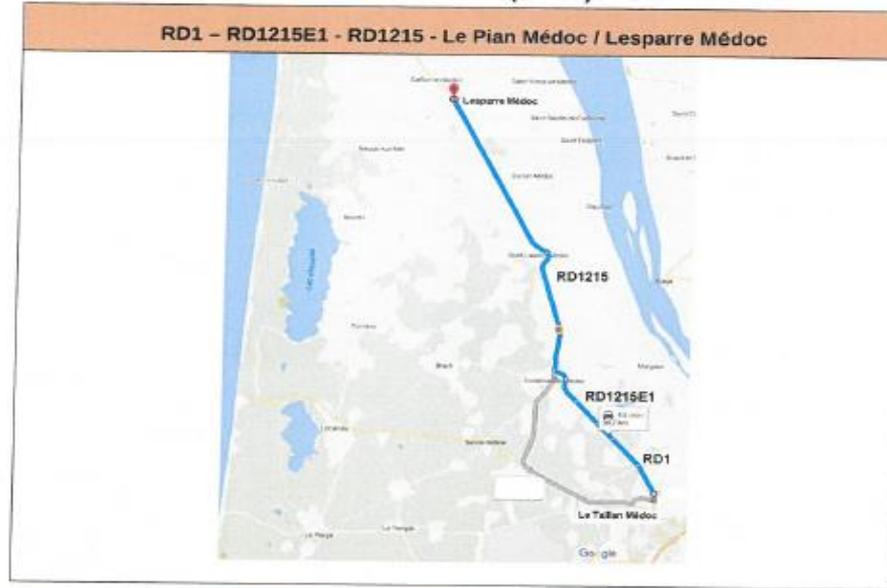
Données générales sur la visite

Visite effectuée par :	Inspecteur 1 : P Gaufighon Inspecteur 2 : G Courie
Description du site :	RD1 – du PR 2+700 au PR 10 RD1215E1 – du PR 0 au PR 9+904 RD1215 – du PR 30 au PR 62
Date et heure :	Visite de jour : le mardi 27/09/2016 de 09h15 à 10h05 sens croissant, de 10h10 à 11h sens décroissant Visite de nuit : le mercredi 28/09/2016 de 21h00 à 21h55 sens croissant, de 22h05 à 23h00 sens décroissant.
Conditions atmosphériques :	De jour, soleil et nuageux sans pluie. De nuit, ciel clair étoilé.
Travaux préparatoires :	Réunion de présentation au CD33, Bureau Veille Routière, le 13/06/2016
Commande :	Conseil Départemental de Gironde – CD33 Direction des Infrastructures – Bureau Veille Routière
Commentaire :	Réunion de restitution le 10/11/2016 au CD33, Bureau Veille Routière

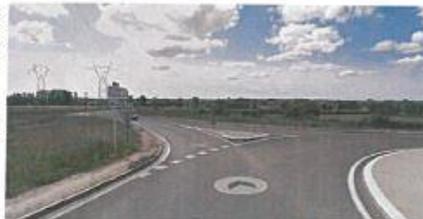
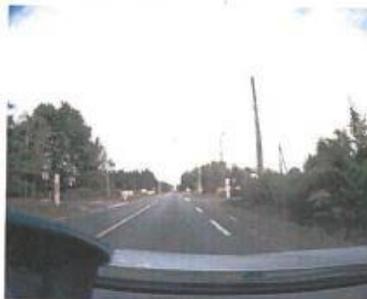
L'implantation des balises J3 répond à l'article 9-2-C de l'IISR, dont le texte précise :

Les balises J3 ont pour objet de matérialiser, hors carrefour à sens giratoire, une intersection, et ce, quel que soit le régime de priorité établi.

La balise J3 est cylindrique de diamètre 200mm et sa hauteur au-dessus de l'accotement est de 1300mm. Elle est de couleur blanche, elle porte une bande rétro-réfléchissante rouge de classe 2 de 200mm de hauteur placée à 300mm de la tête de la balise.

Une balise J3 est placée à chaque angle formé par les voies sécantes.

La balise J3 est implantée en limite extérieure de la zone de récupération. Lorsque cette disposition n'est pas applicable, elle est implantée dans les mêmes conditions que celles prévues à l'article 8,i) pour les panneaux. En outre, elle ne doit pas constituer un masque à la visibilité.

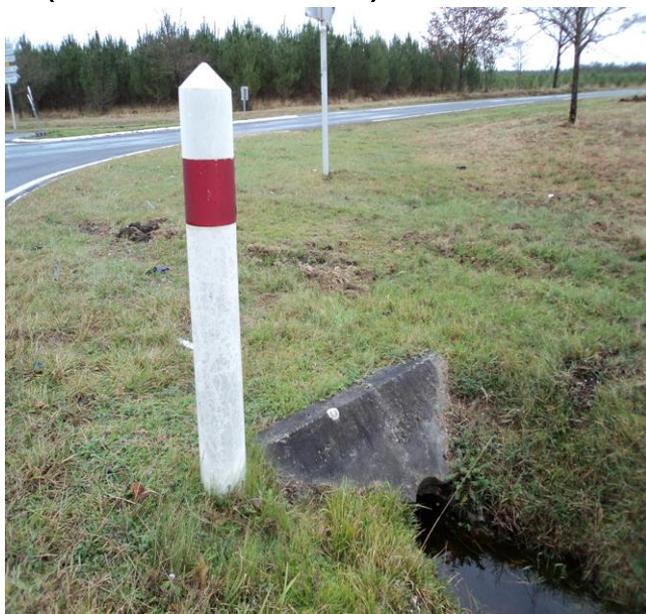
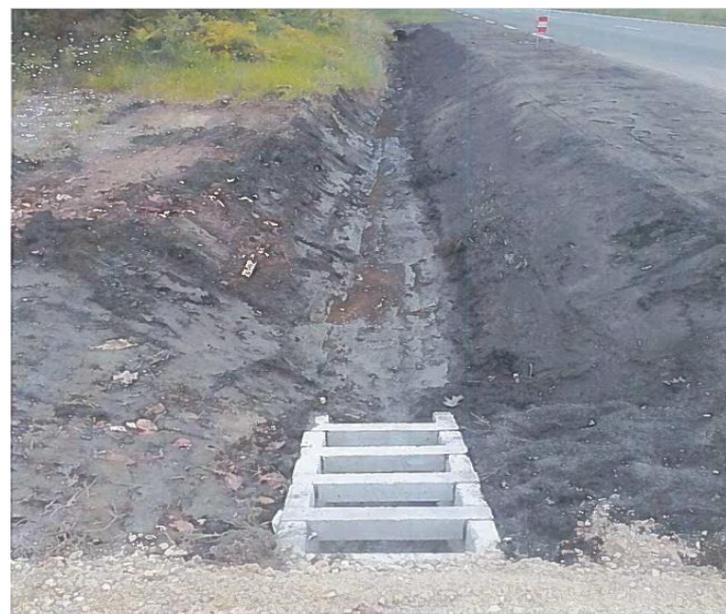
- Plan d'actions en fonction des éléments relevés dont un programme de protection de tête de buse de plus de 250 k€ (2018 et 2019)
