Journée technique Buses métalliques

Exemples de diagnostics (et de démarche)

Frédéric MARTY – DIR Méditerranée

COTITA Méditerranée – Buses Métalliques
Jeudi 30 janvier 2020 Aix-en-Provence

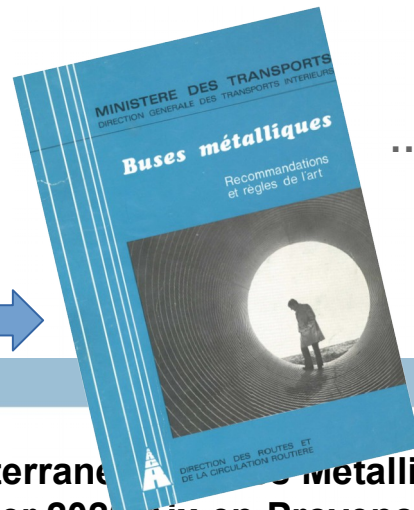
Types d'ondulations, boulonnage, boulons, ...

a) Petites ondulations

b) Ondulations intermédiaires

c) Grandes ondulations

Joint à recouvrement
boulonné en flanc d'onde

Joint longitudinal

Joint circconférentiel

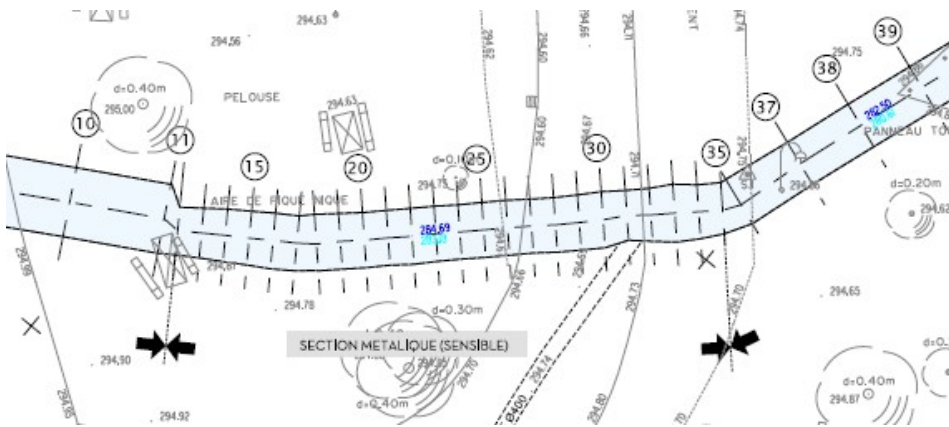
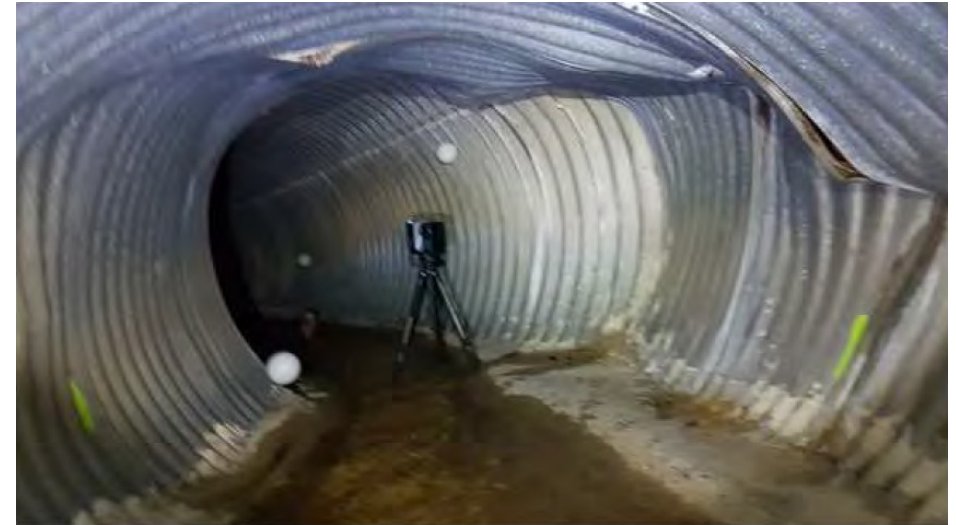
PROFIL No 31
SECTION METALLIQUE (SENSIBLE)

PROFIL No 32
SECTION METALLIQUE (SENSIBLE)

Importance des plans topographiques

- Localisation des désordres ;
- implantation des investigations.

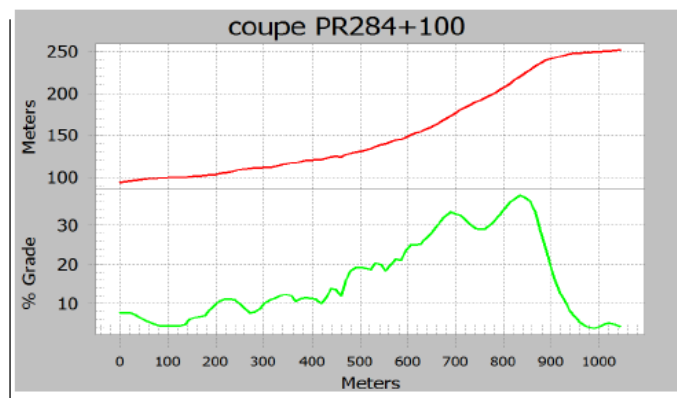
Données hydrogéomorphologiques

La buse se situe dans le prolongement d'un thalweg intermittent.

Le profil du thalweg se distingue par :
 - une première partie aval de 10% de pente.
 - une partie amont de 25% de pente.

Altitude du lit de la Lergue : 89 m NGF (SIG)
 Pente du talus à l'aval de la buse : 7 %

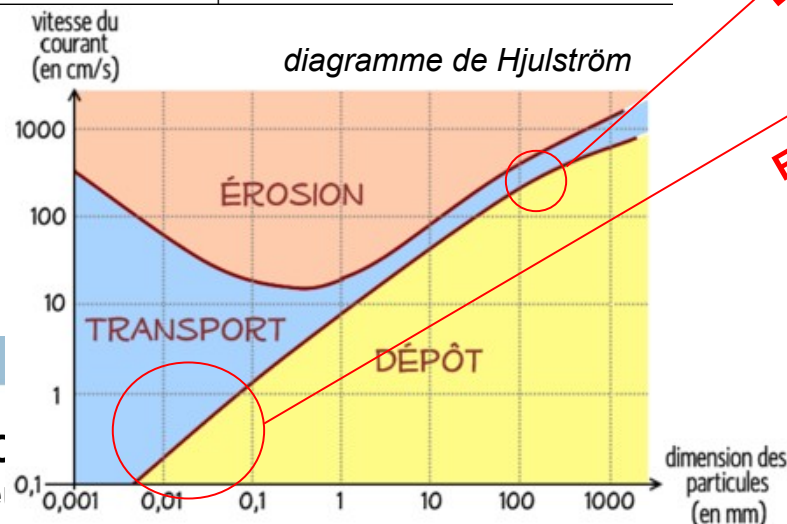
Blocs rocheux
Lors des épisodes pluvieux
Fines (marnes altérées)
Étiage

Deux modes de dépôts ?

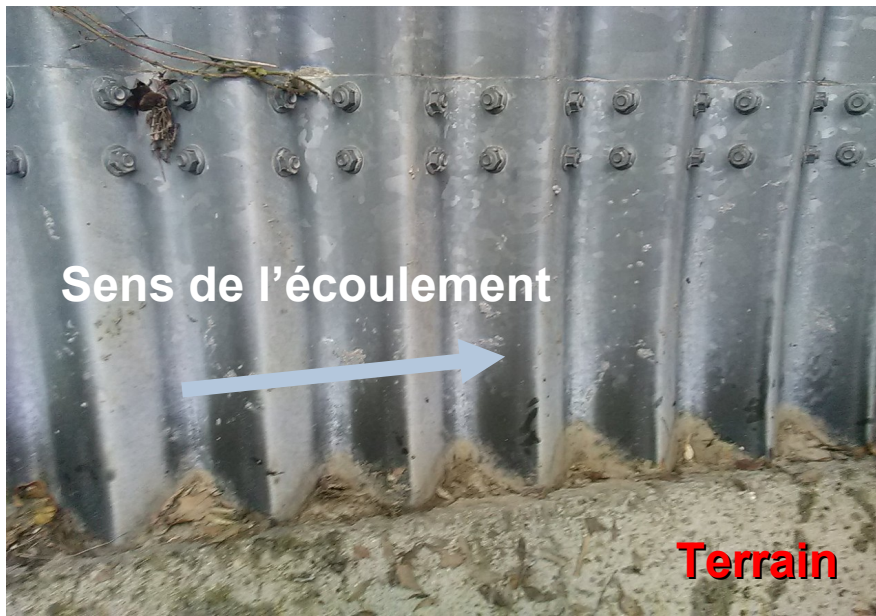
Taille BV (débit), géologie et pente : Influence sur l'abrasion (agression) du radier.
Importance de caractériser le régime du cours d'eau qui est un facteur dominant pour se faire une idée de l'aléa abrasion.

53	ABRASION due au frottements des matières solides transportées par les courants d'eau en site aquatique - disparition du revêtement de protection (peinture, galvanisation,...) - perforation, arrachement du métal	2 à 2E 2E à 3U
----	--	-------------------

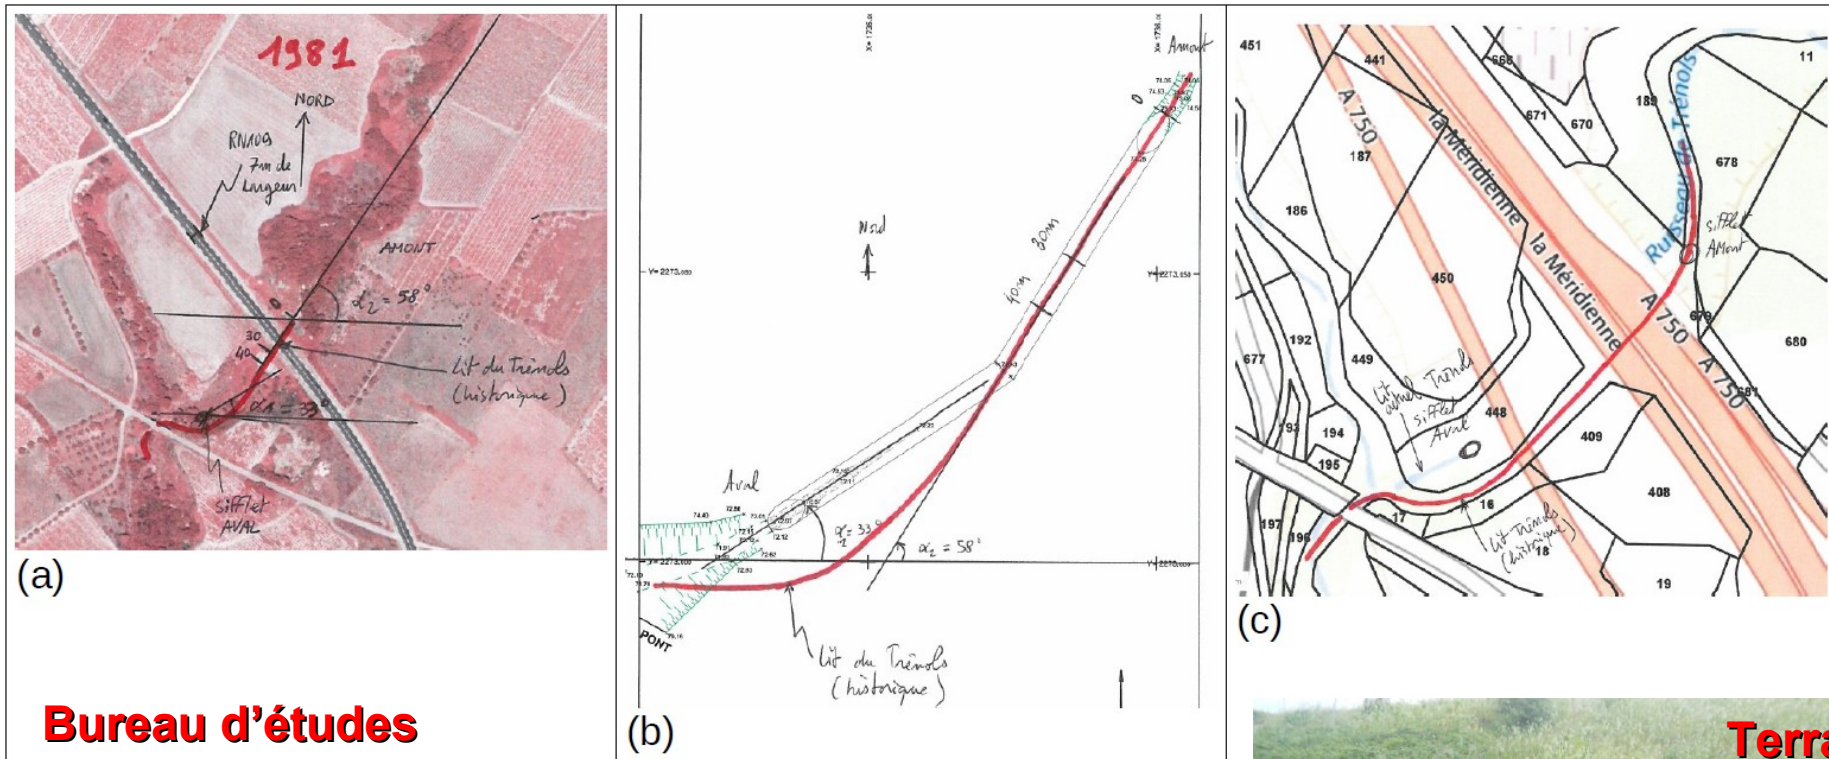
Fig n°8 : Analyse hydrogéomorphologique, photo-interprétative et cadastrale multidates. Décalage historique.

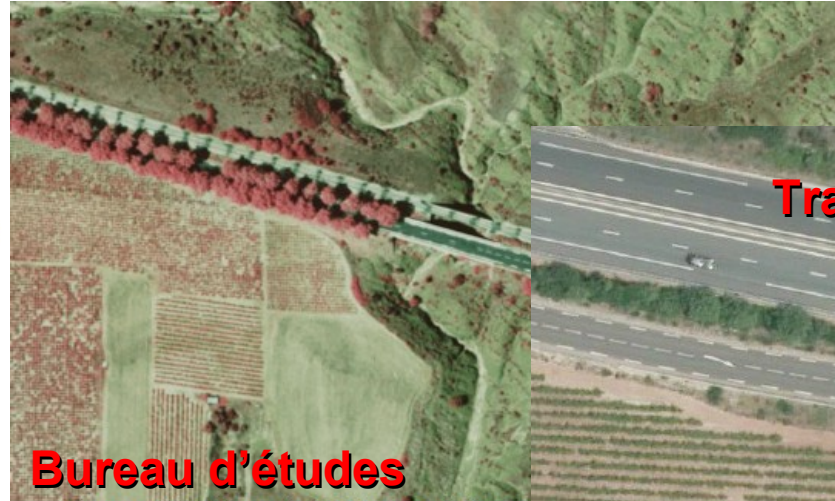
*Photographie aérienne de 1982 (source du document : CEI Clermont l'Hérault).
Tracé sinueux du thalweg.*

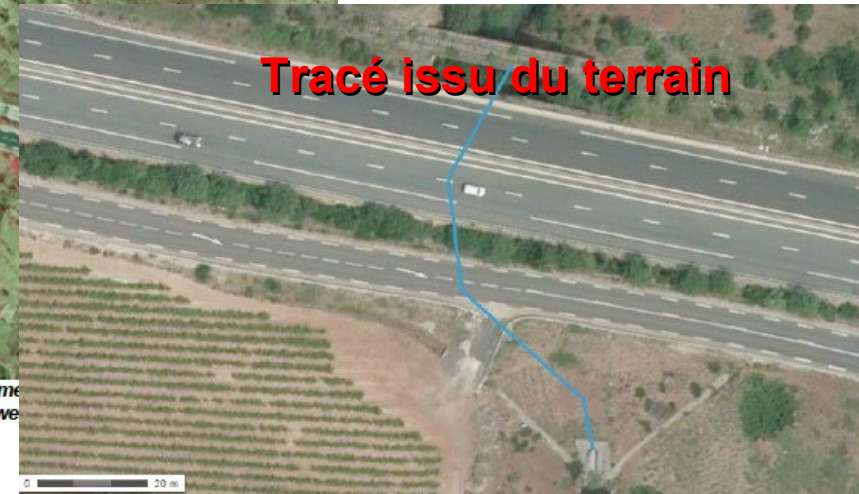
Photographie aérienne actuelle avec tracé en plan de l'axe de la buse (tracé approximé à partir de la visite de terrain).

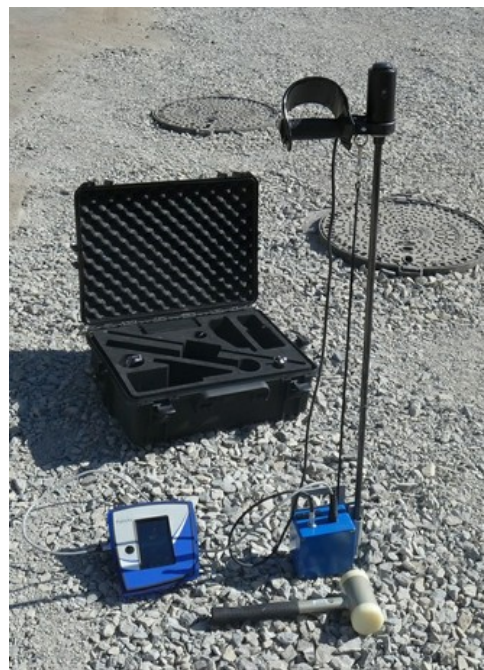
Contrôle de compactage au pénétromètre
dynamique à énergie variable

Pénétromètre portable

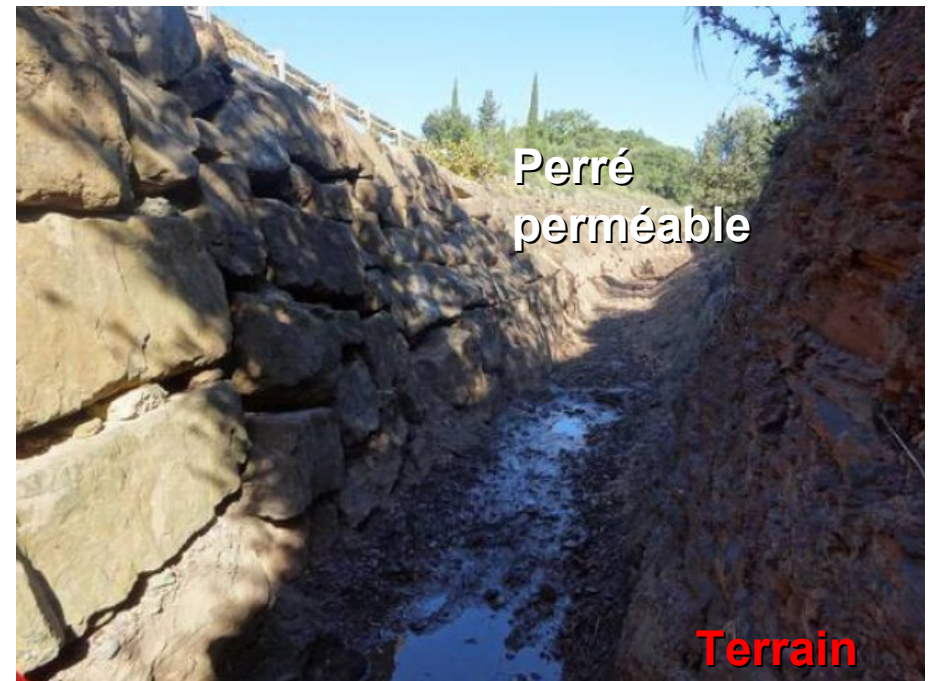
Mécanisme du renard hydraulique (ou érosion interne régressive) :
Avec l'augmentation du niveau d'eau amont (H),
le remblai se sature progressivement.
Le gradient hydraulique (H/L) augmente.

Facteurs aggravants :
Les ouvrages transversaux comme les conduites de prises,
câbles enterrés, ou ouvrages d'évacuation peuvent être
la source d'érosion régressive en favorisant
les circulations internes et les fuites.

Extrait guide
Cemagref
(digués)

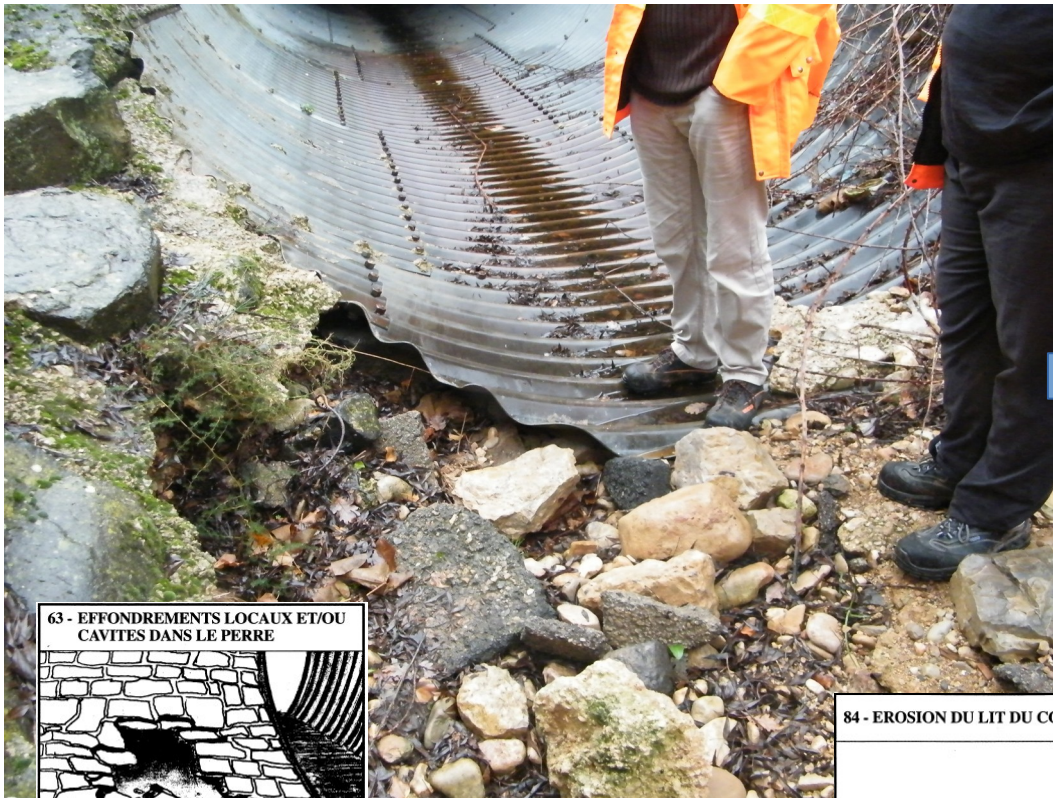
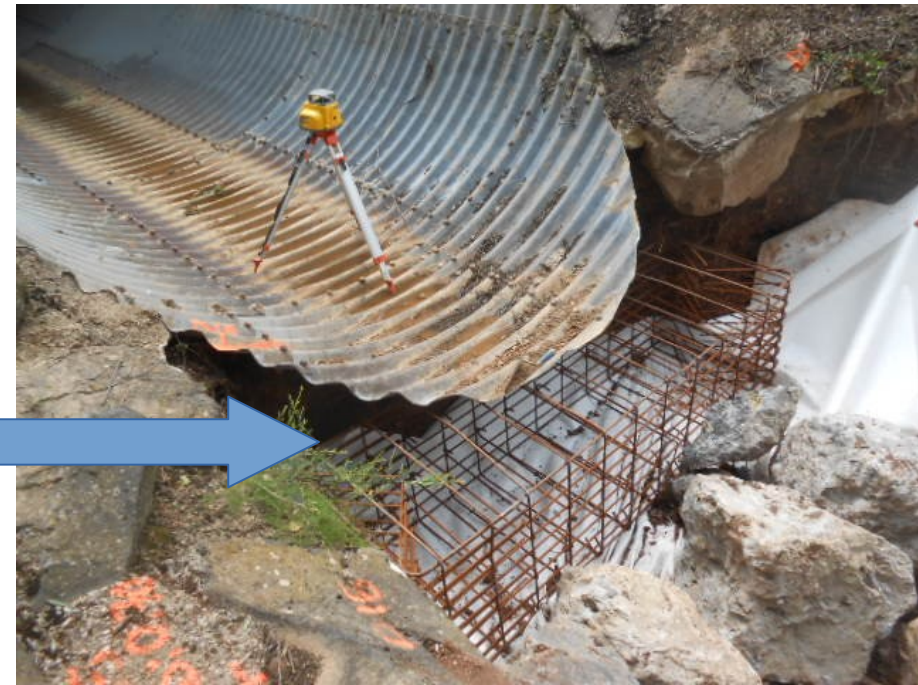
→ Évaluation de susceptibilité d'affouillement des sifflets

63 - EFFONDREMENTS LOCAUX ET/OU CAVITES DANS LE PERRE

84 - EROSION DU LIT DU COURS D'EAU

46 - SOULEMENT D'EXTREMITE AMONT

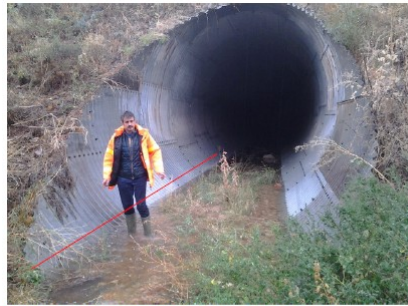
Buse PR289+200 13/10/2016 14h10 (aval; hauteur d'eau de 25 cm environ sur 20 cm d'atterrissements).

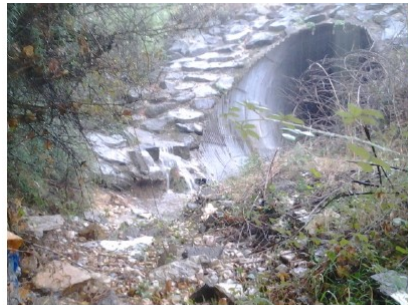
Buse PR289+200 13/10/2016 14h10 (amont: aucun écoulement d'eau dans le lit du ruisseau; écoulement d'eau en provenance de l'A75; infiltration sous la buse).

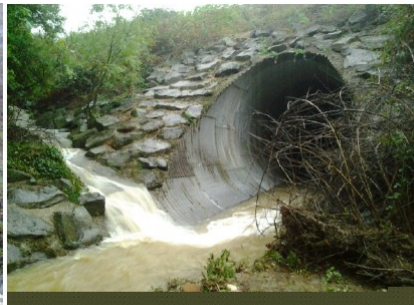
Buse PR289+200 14/10/2016 8h30 (amont: écoulement d'eau en provenance de l'A75).

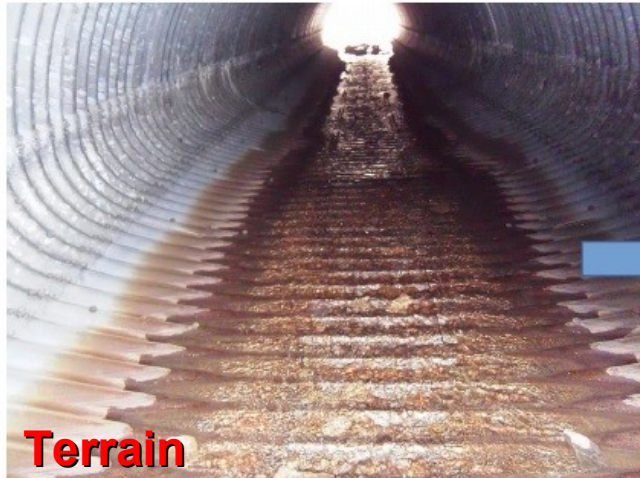
Déformation locale en plan (jonction BM1 et BM2).

39 - AFFAISSEMENT LOCALISE DU PROFIL EN LONG

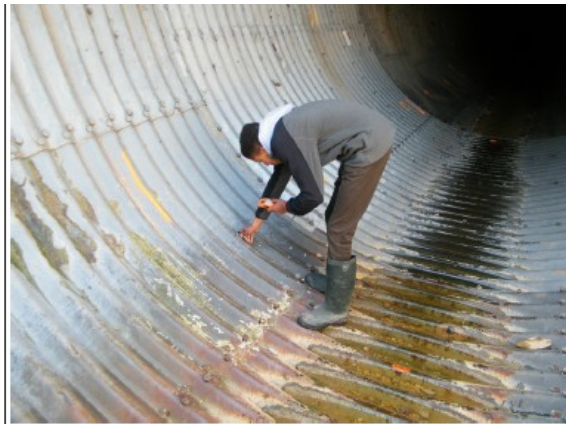
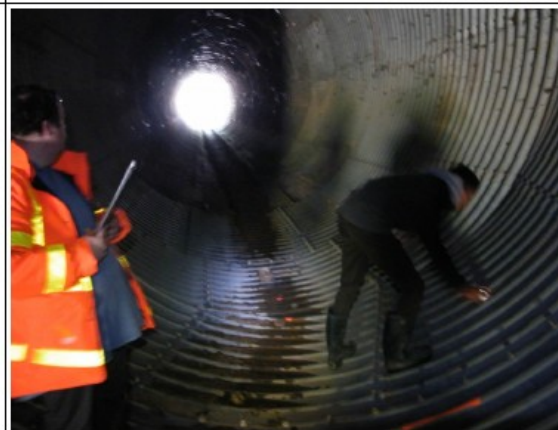
→ Diagnostic d'épaisseur résiduelle de galvanisation.

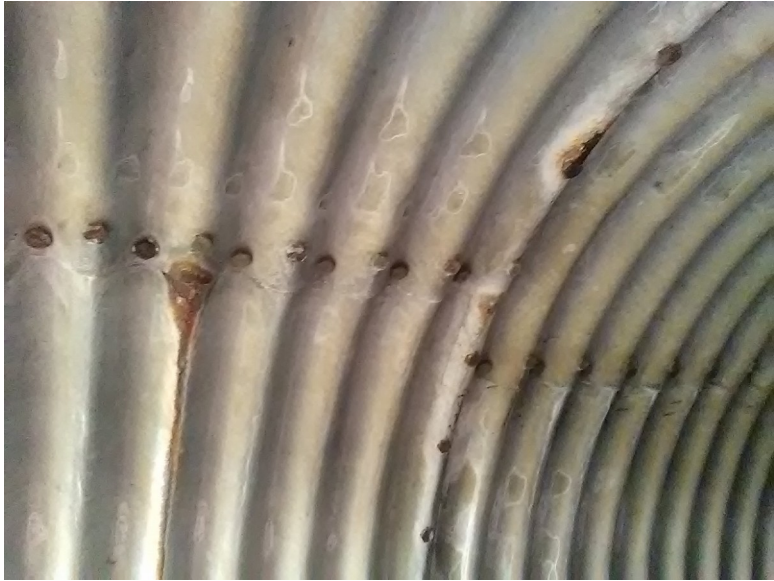
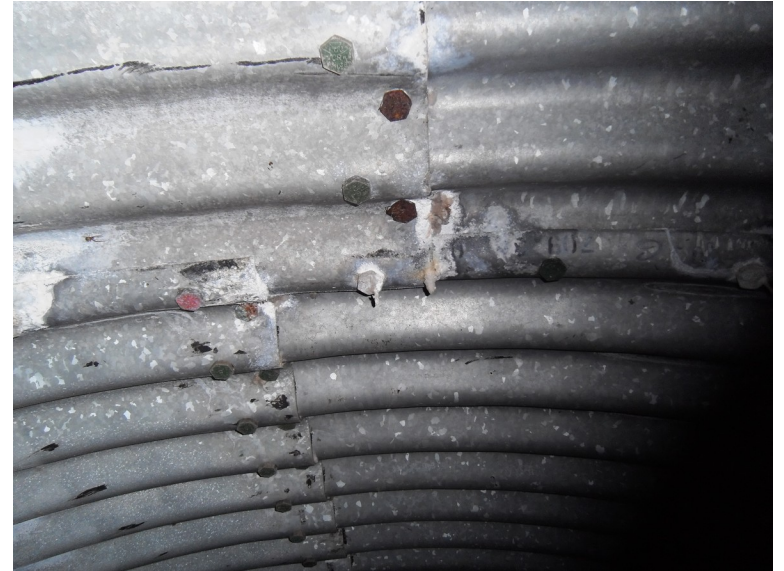
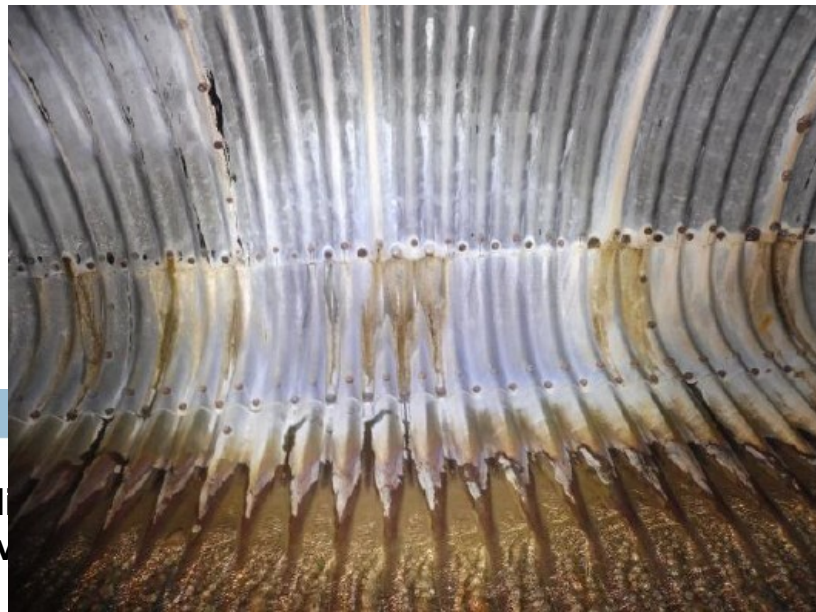
→ Les problèmes d'étanchéité (en voûte et flancs).

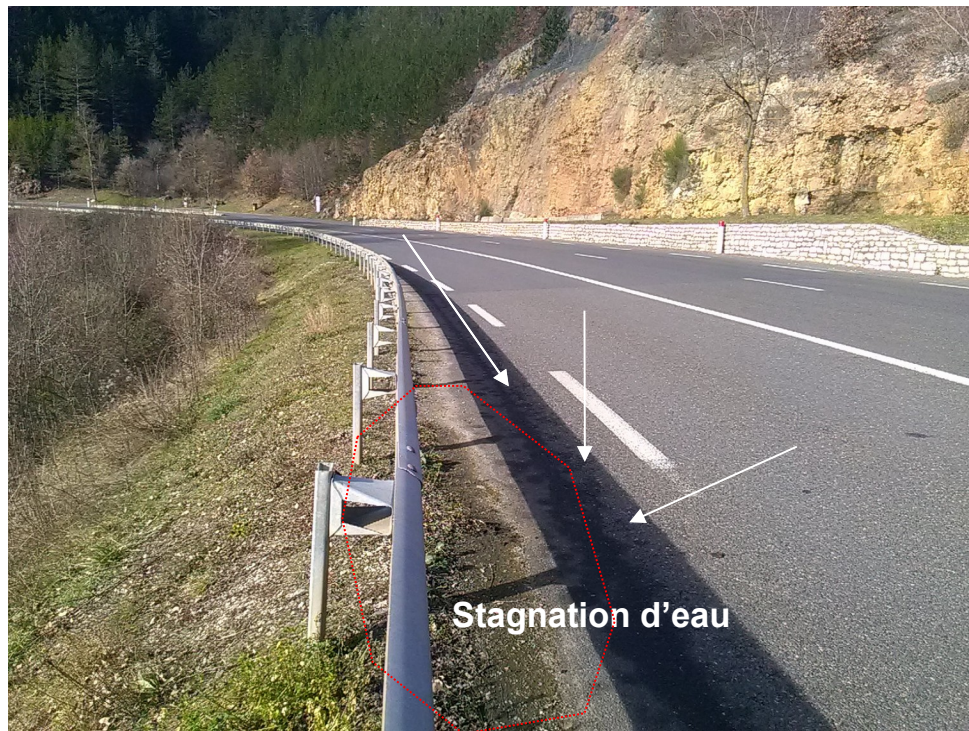
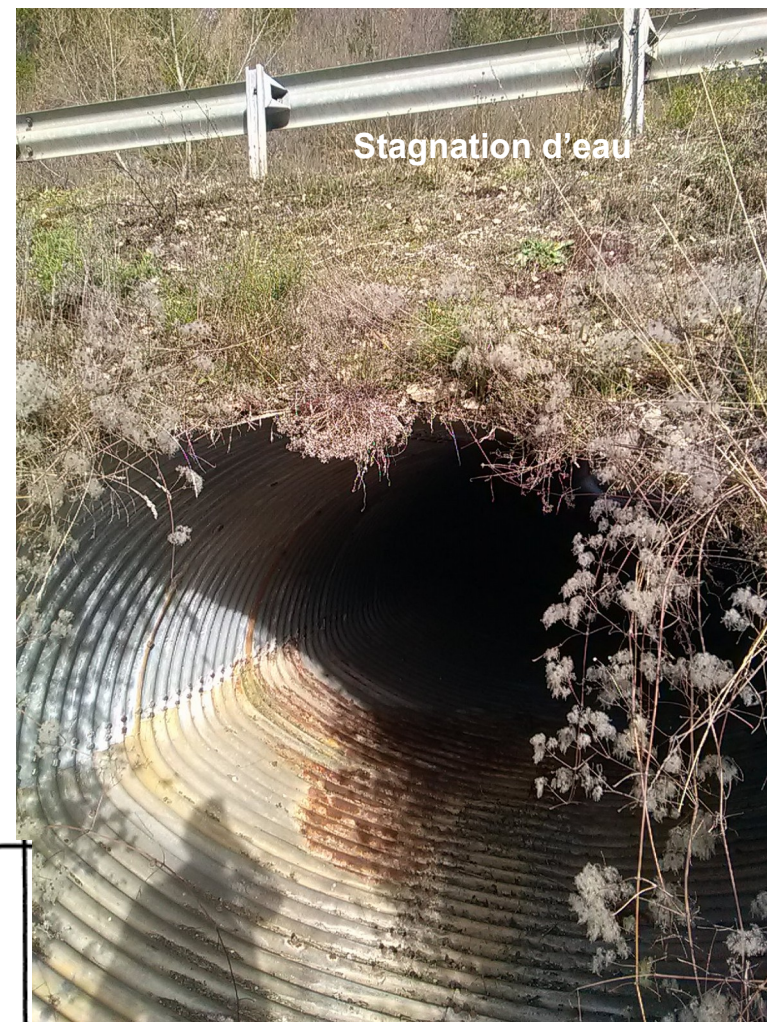
→ Les problèmes d'étanchéité.

STAGNATION D'EAU

sur la voie portée à l'aplomb de l'ouvrage et à ses abords

due . à l'absence de dispositifs d'évacuation des eaux de ruissellement
et/ou . à la mauvaise conception des dispositifs
et/ou . à des défauts de réalisation des dispositifs
et/ou . à la dégradation des dispositifs par usure, accidents ou vandalisme

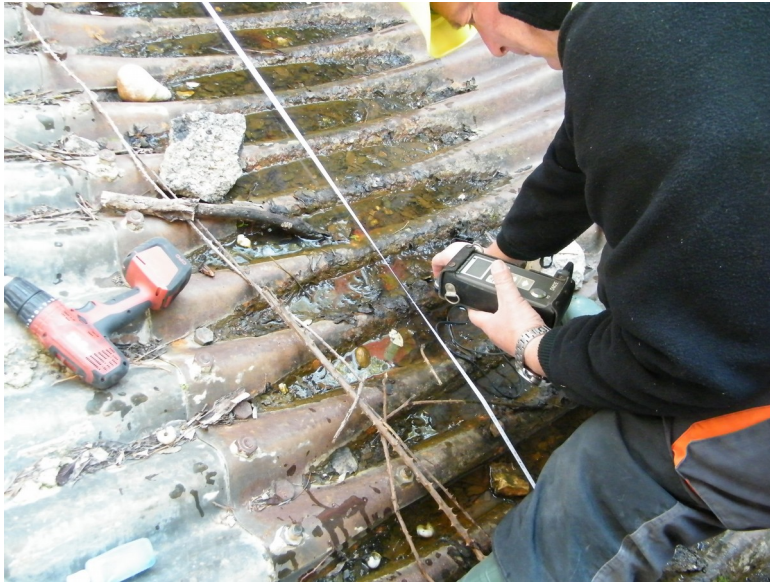
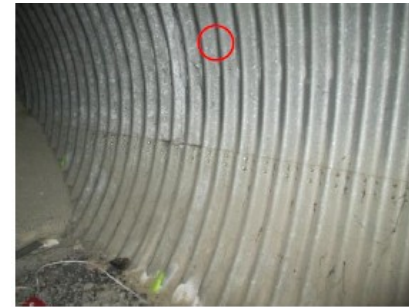
→ Les problèmes de corrosion.

Localisation de la zone de prélèvement.

Zone avant prélèvement.

Zone après prélèvement.

Mesures d'épaisseurs de tôle et pastillages.
