DIMER

Janvier 2013

Evaluation des ETC au droit des chantiers fixes

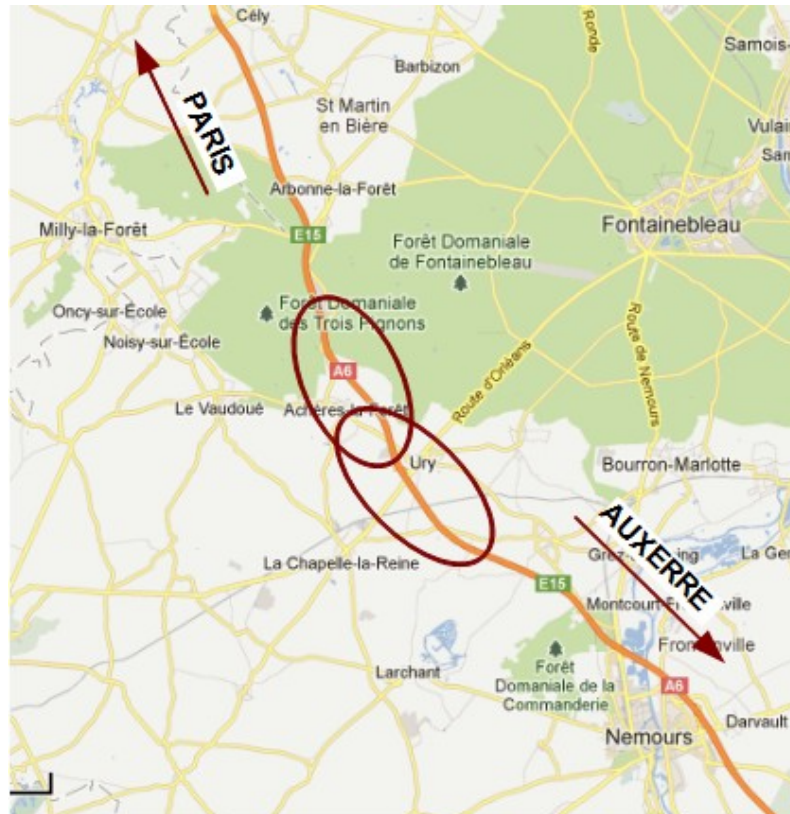
- Deux sites autoroutier à 2 × 3 voies sur l'A6 (district de Nemours): les mesures ont été effectuées pendant la semaine 23 du PR 56+500 au PR59+600 et pendant la semaine 24 du PR58+700 au PR63+600. Ces deux sections sont limitées à 130 km/h dans les conditions normales de circulation (hors chantier). Le trafic est de l'ordre de 40 000 à 50 000 véh/j par sens de circulation.

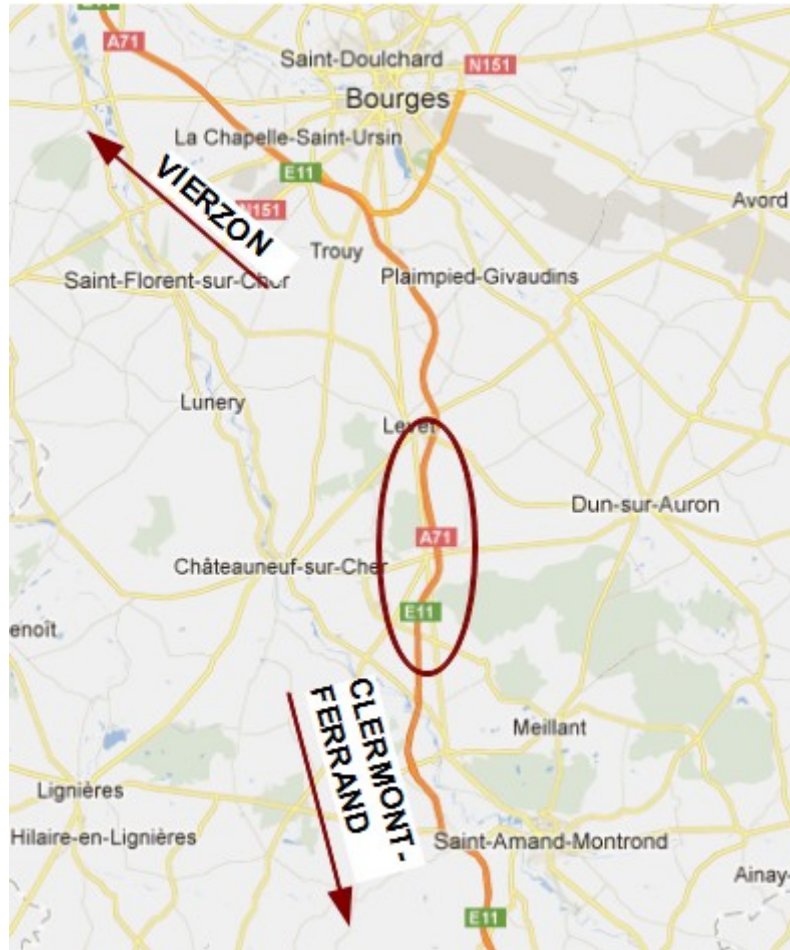
- Un site autoroutier à 2 × 2 voies sur l'A71 (district du Cher): les mesures ont été réalisées pendant la semaine 26 du PR 227 au PR237+800. Le trafic est de l'ordre de 15 000 à 20 000 véh/j par sens de circulation.

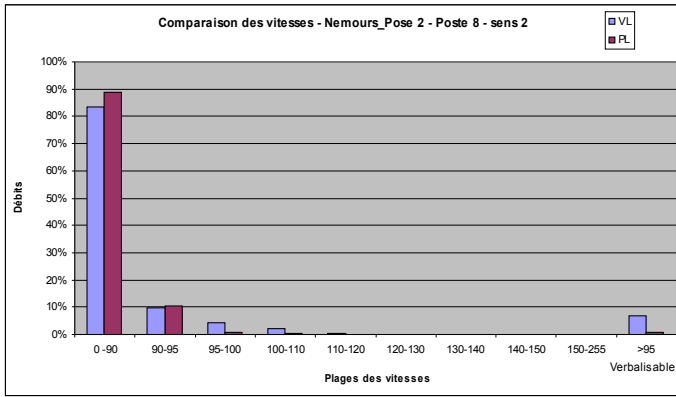
Dans le sens 2 la configuration est identique à celle du premier chantier. L'ETC contrôlant le sens 2 se situe en début de chantier et l'ETC contrôlant le sens 1 (poste 6) est visible des conducteurs roulant dans le sens 2.

Globalement les graphiques montrent les mêmes résultats que sur le premier chantier dans le sens 2. Il y a une baisse des vitesses pratiquées après le passage de l'ETC contrôlant le sens 1. Il est possible que le basculement de chaussée en fin de chantier fait ralentir les usagers (dans le sens 1, il n'y a pas de modification de la trajectoire des véhicules sur la voie de circulation et les vitesses enregistrées sont plus élevées).
